Tilstandsskjema for: Enebolig

Lokalitet	Lillehammer, ved Messenlivegen
Bruksnavn på eiendom	Haaves tomt
Bygningens egennavn	Villa Martha
Bygnings art/bygningstype	Enebolig
Kommunenr, kommune og fylke	3405 Lillehammer, Innlandet
Gårdsnummer, bruksnummer	63/19
Bygningsnummer	12306407
Adresse	Einar Sandbergs veg 2 2614 LILLEHAMMER
Byggeår	1900 tallet, første kvartal
Datering	Sefrak
Opprinnelig funksjon	Bolig
Nåværende funksjon	Ingen
Etasjeantall	2
Bebygd areal (m2)	130
Lengde og bredde på bygningen	10.9 x 10.7 m + karnapper.
Kort generell bygningsmessig beskrivelse	Bygning med stort Jugend stil preg både utvendig og innvendig.
Kulturminne id/ Sefrak nr	0501-0703-004

Tilstandsskjema	Registreringsdato: 12.09.2023	Registrert av: Jørn Ulven
TG=Tilstandsgrad, o = ingen symptomer, 1=vedlikehold, 2=behov for inngrep, 3 =kraftige symptomer, 9 = ukjent	Værforhold under registrering: sol + 10	Referansenivå OK

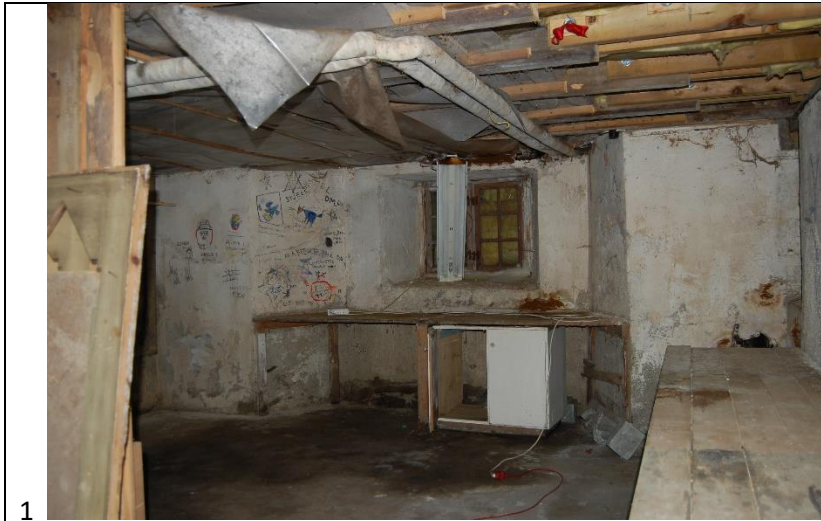
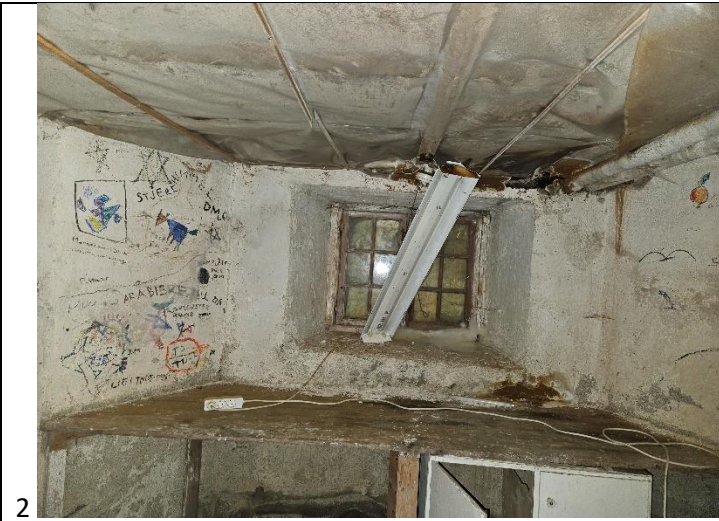
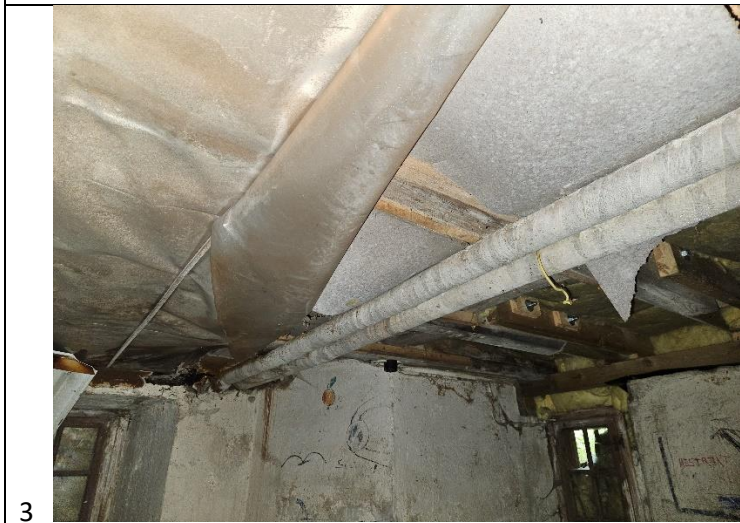
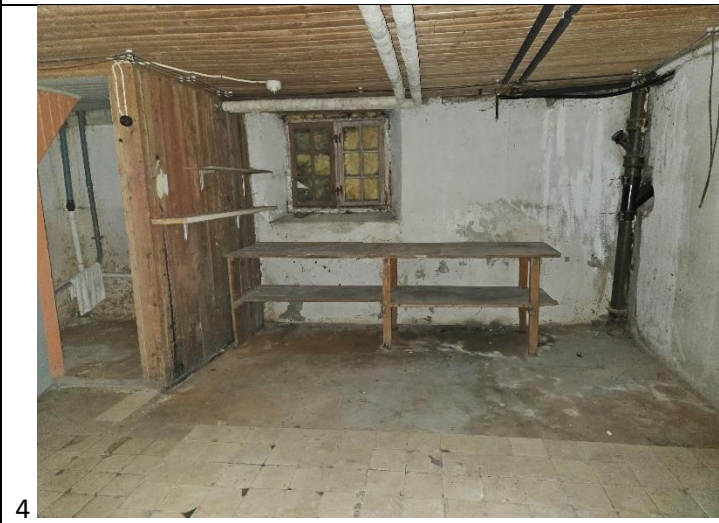
Bygningsdeler	Konstruksjon, materiale, overflate	Tilstandsbeskrivelse	Tilstand		Vurdering	
			Bil -de	T G	Årsak/konsekvens	Anbefalte tiltak
Fundamenter (inkl. grunnmur)	Sparesteinsmur trolig av kc eller sement.	Lite setninger. Noe fukt inntrenging fra grunn, utfordringer rundt lyskasser og åpninger.	1-4	2	Manglende drenering og nedløpsvann fra taket.	Drenering med tilfredsstillende avløp fra lyskasser og kjellernedganger.
Drenering	Trolig drenerende masse fra byggeår, flat beliggende tomt men skrånede terreng ned mot tomta fra nord-øst.	Ukjent med tidligere tiltak, men trolig behov for ny drenering.		3		Ny drenering rundt hele bygningen. Lede bort takvann.
Yttervegger – primærkonstruksjoner	Trolig reisverk i 3`` frest plank som var vanlig i gjellende byggeperiode.	Ukjent, ingen tegn på dårlig tilstand men kan ha råte i		9	Fukt på murkrone, inntrenging fra grunn, åpne vinduer/dører.	Sjekkes ved demontering av gulv og himling kjeller eller delvis demontere kledning på fasade.

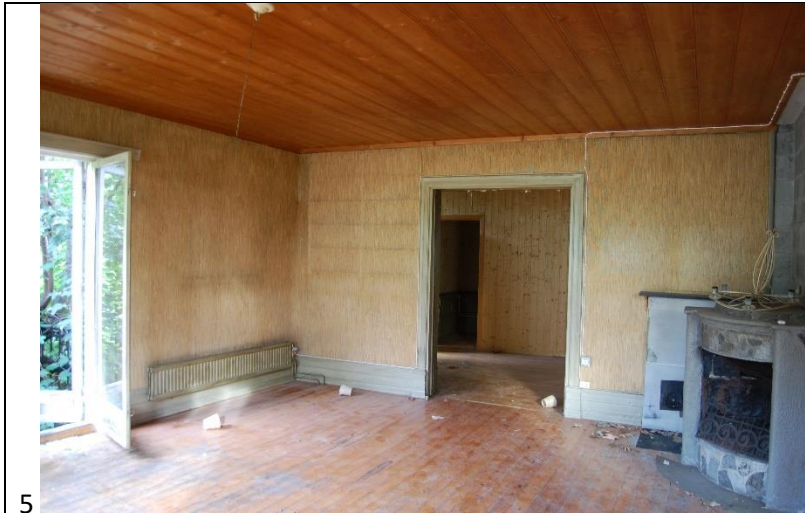
5

Innvendig kledning 1ste etasje	Vegger kledd med vekselpanel, faspanel,	Stort sett i god stand, noe hærverk på strie/Biritapet.	5-9	1

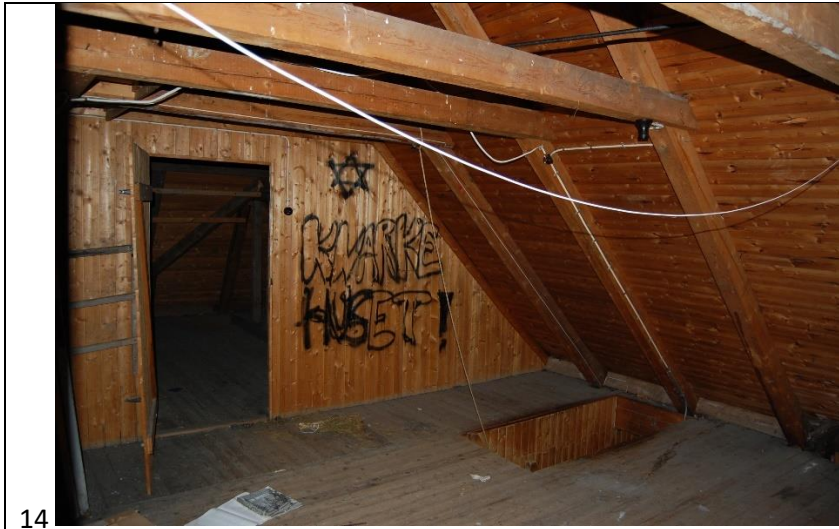
14

<p>strie og Biritapet + brystninger. Himling i vekselpanel, faspanel og synlige bjelker med kledning mellom. Dekormalt i gangen. Gulv 4``-5`` gulvbord, gulvbelegg.</p>					
Innvendig kledning 2dre etasje	<p>Vegger med vekselpanel og Biritapet (papp bak). Himling i vekselpanel eller strie/papp, dekormalt i gangen. Gulv som i 1ste etasje.</p>	<p>Stort sett i god tilstand, litt skade i tapet.</p>	10-13	1		
Innvendig kledning loft	<p>1 rom er kledd i faspanel, gammel. Gulvet på loftet av 22 x 85 gulvbord.</p>	<p>Ok, tagging på kledning.</p>	14-17	1
