Til: Lillehammer kommune v/ Anders Breili
Fra: Norconsult AS v/ Andreas Skjærstad
Dato 2018-03-06

Foreløpig tilstandsvurdering av bruer og kulverter i Åretta

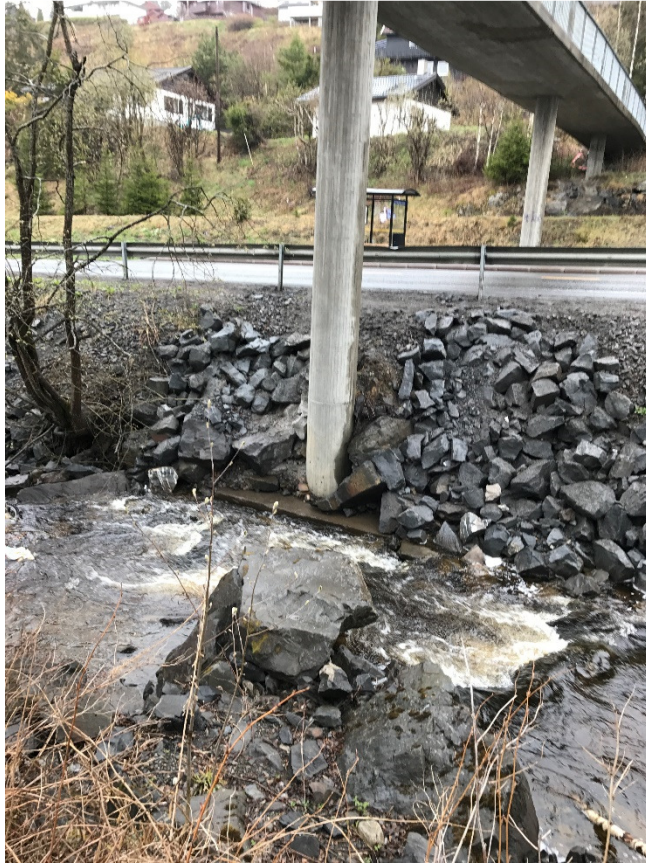
Bilde 1 gangbro over Messenlivegen

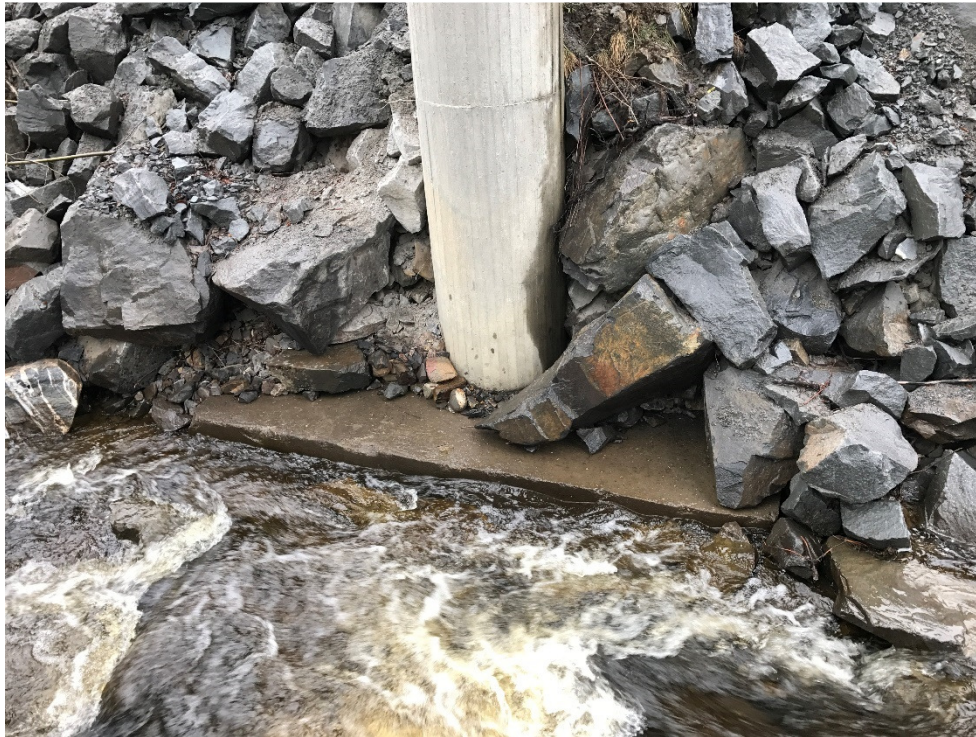
- Avskalling på søylefundament = tilstandsgrad 1

Bilde 2 små avskallinger på fundament

Det ser ut til at det har blitt tilbakefylt rundt søyle og fundament ganske nylig. Antar at masser ble vasket ut under flommen i 2014. Avskallinger på fundament er små. Ellers ingenting å bemerke.

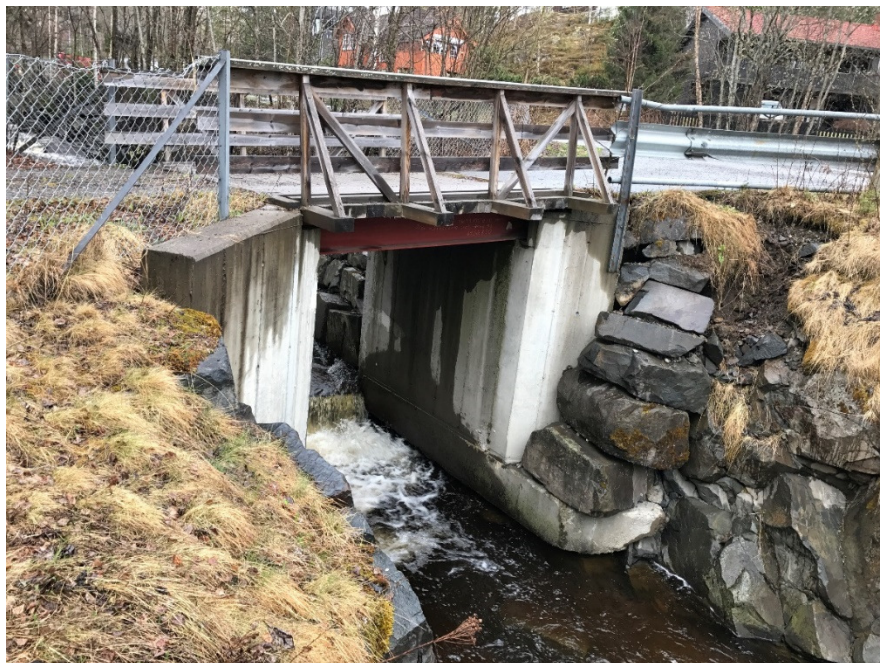
Bilde 3 bro ved kryss Ågårdvegen og Skogforvalter Lies veg

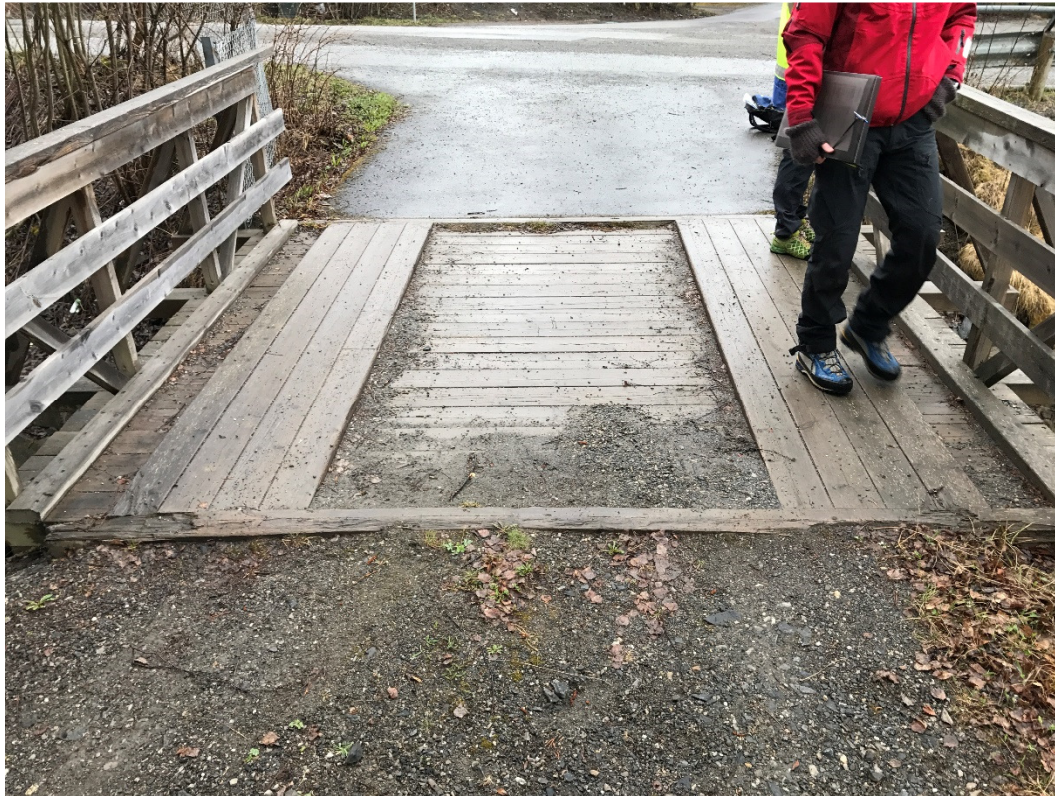
- Oppflising/sprekker ol. = tilstandsgrad 2

Bilde 4 slitasje og mulig råte i treverk

For brodekket så var det spesielt et bord i forkant av bru, på boligsiden, som var oppfliset og bar preg av slitasje. På rekkverket var det et knekt bord. Toppbordet på rekkverket var noe begrodd og stedvis oppfliset. Generelt bar treverket preg av eksponering for vær og vind over lengere tid.

Det anbefales at det gjøres en egen og grundigere tilstandsvurdering av broen før tiltak bestemmes. Undergraving av fundamenteringen må undersøkes nærmere for å vurdere stabiliteten til broen.

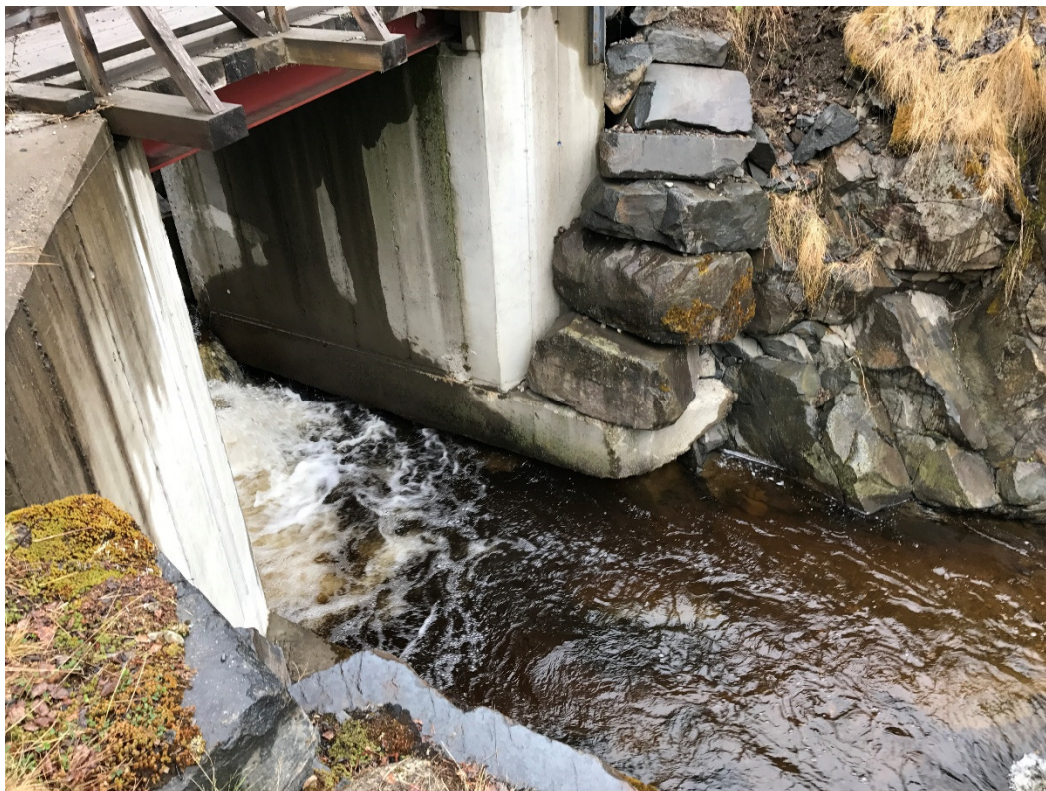
- Skader/feil på fundamentering = tilstandsgrad 3 (foreløpig)

Bilde 5 undergraving av fundament

Fundamenter under brokar så ut til å ha blitt undergravd pga. stor vannføring. Ut i fra det som var mulig å observere så det ut til å være lite masser eller fjell på en del steder under fundamentene.

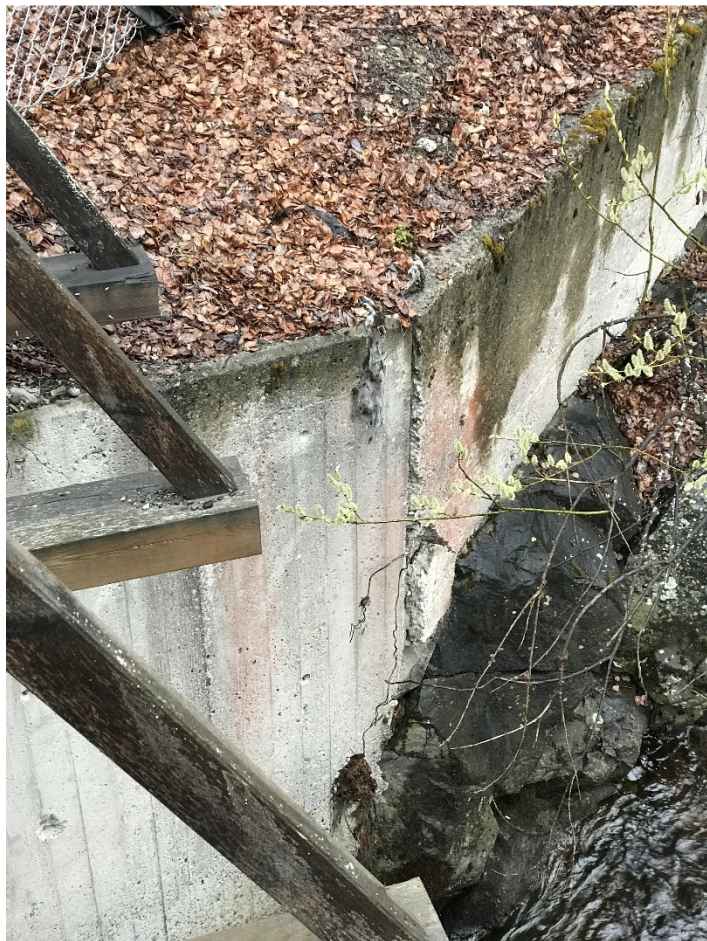
- Begroing = tilstandsgrad 1
- Misfarging = tilstandsgrad 1
- Avskalling og sprekker = tilstandsgrad 2 (avskalling på gammel del av mur)
- Riss og utvasking av finstoff i overflate = tilstandsgrad 1 (utvasking av finstoff)

Bilde 6 avskalling og grov overflate

På den gamle delen av vingemur, på oppstrøms side, var det avskalling/sprekk nederst på muren i overgang mot nyere del. Denne delen bar også noe preg av utvasking av finstoff i betongen.

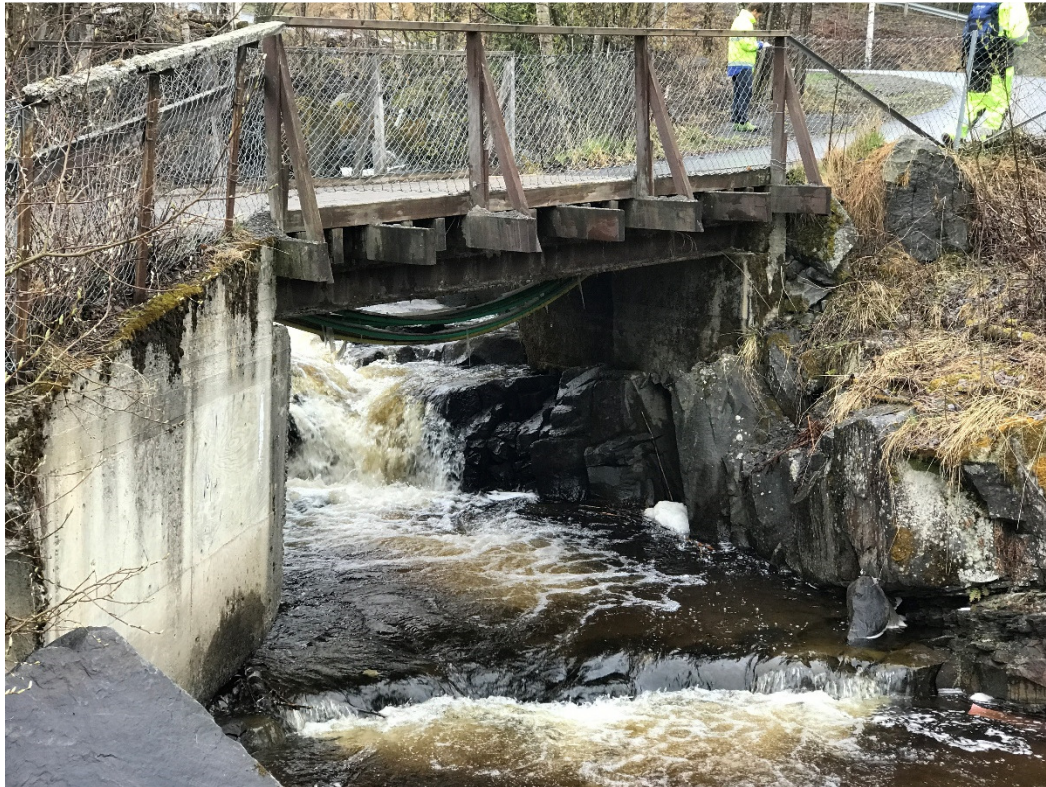
Bilde 7 bro bak høydebasseng i Langbakken

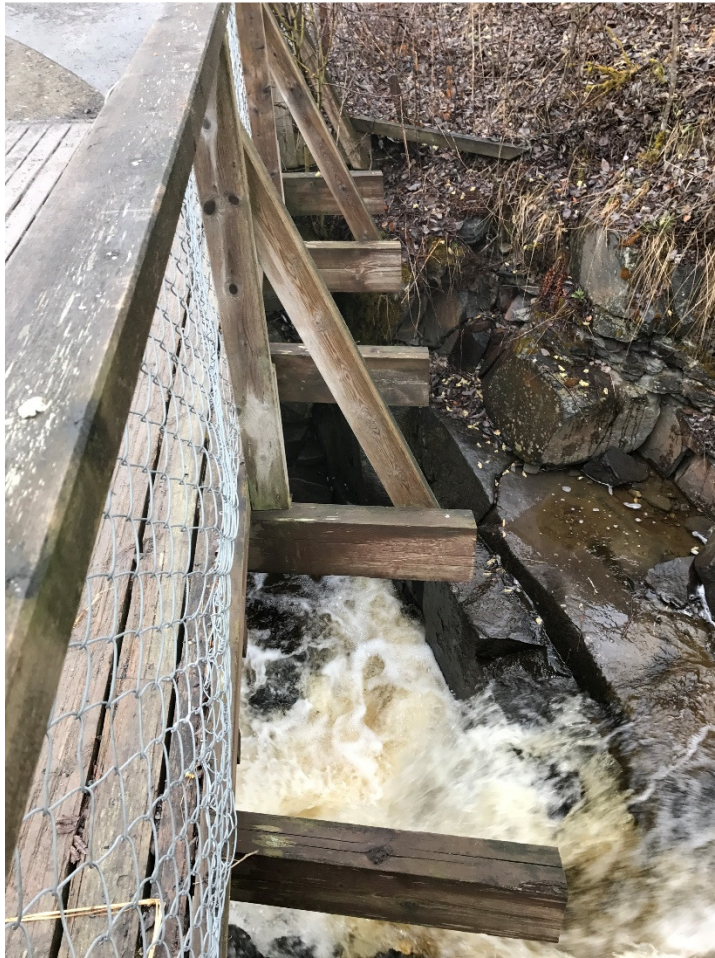
- Oppflising/sprekker ol. = tilstandsgrad 2
- Deformasjon = 2 (rekkverk)

Bilde 8 oppflising og sprekker i treverk

Rekkverk på både bro og vingemurer var noe løst og virket ikke særlig solid. Brodekket bar preg av slitasje og hadde en del skader i form av sprekker og oppflising. Tverrbjelkene hadde enkelte sprekker i treverket. Treverket bar generelt preg av eksponering for vær og vind over lengere tid.

Dersom det er et ønske at broen beholdes, kan det gjøres en nærmere vurdering av mulige utbedringstiltak, men det anbefales generelt at broen rives og erstattes med en ny.

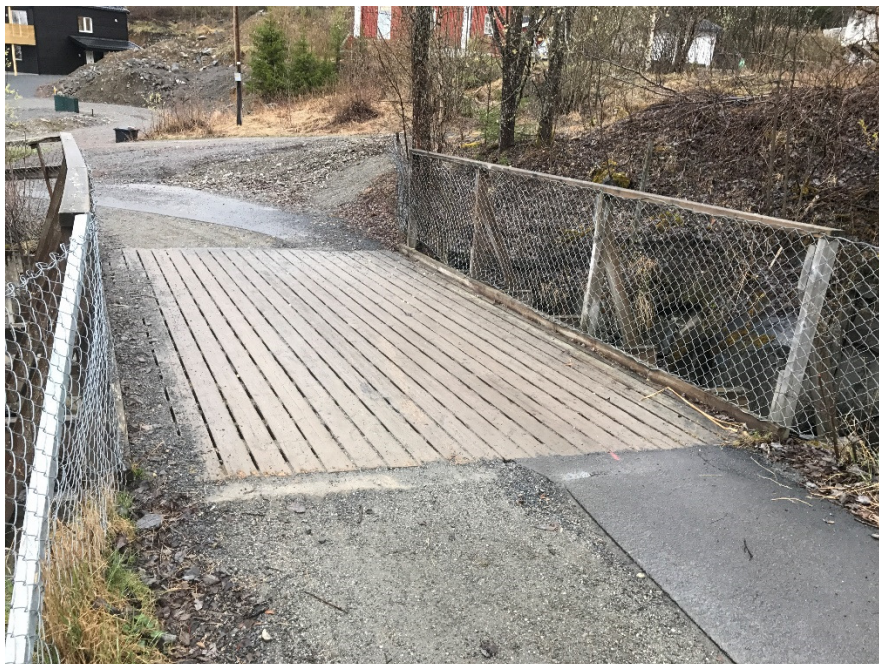
Bilde 9 slitasje på brudekke

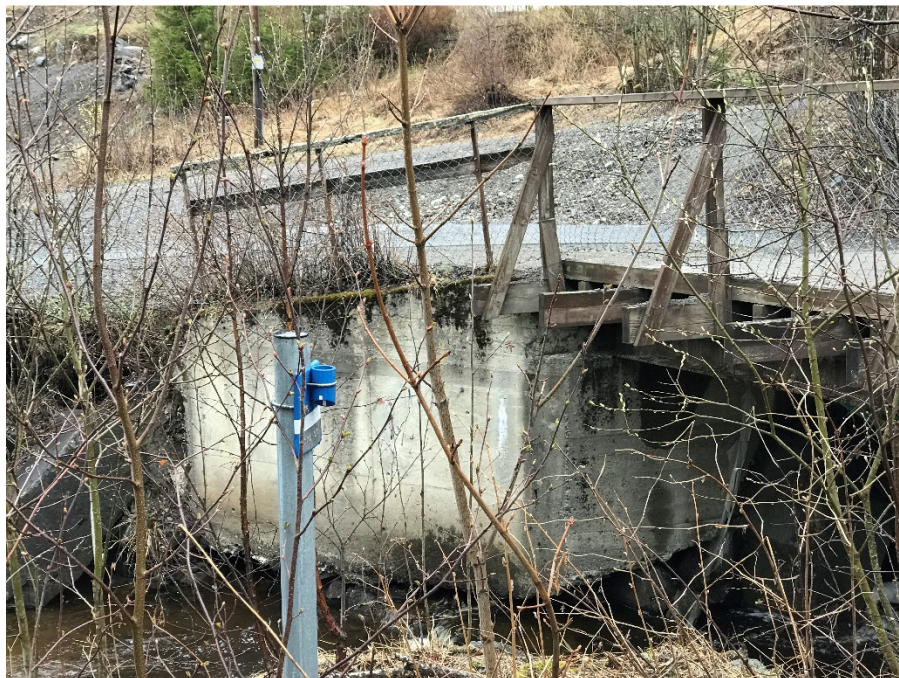
- Skader/feil på fundamentering = tilstandsgrad 3

Bilde 10 undergravd brukar og vingemur

Masser under brukar og vingemur på nordside var vasket bort. Brokar og nedstrøms vingemur står nå kun på enkelte stein. På sørside står brokar på fjell/blokker, men ser ikke ut til å ha full kontakt med underlaget hele veien. Vingemur på denne side har blitt dyttet ut i overkant. Generelt vurderes stabiliteten til brofundamenteringen å være usikker, særlig med tanke på kjøretøy.

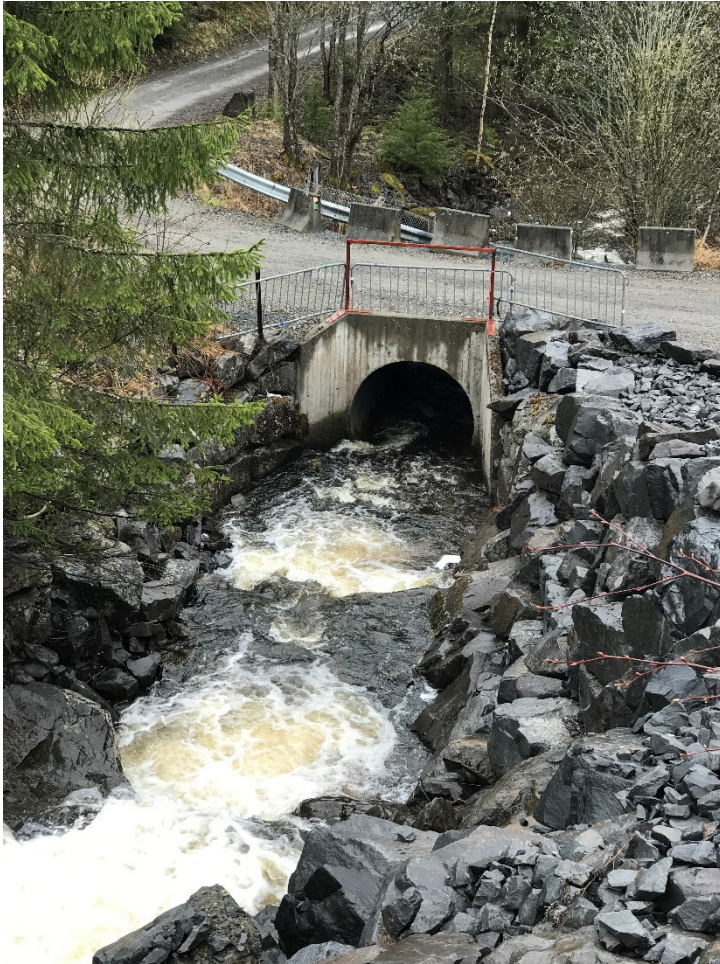
Bilde 11 kulvert under Høstmælingsvegen

Inntaket hadde et fastmontert rekkverk, uten sprosser eller netting, på siden som er parallell med veien. Ellers var det brukt midlertidige gjerder som sikring. Disse var dårlig forankret og virket nokså løse. På motsatt side var det et autovern med netting på innsiden. Her hadde autovernstolpene og autovernet sklidd ut. Det var midlertidig sikret med betongblokker på denne siden.

Det anbefales at det gjøres en ny og grundigere tilstandsvurdering om 1-2 år med tanke på korrosjon i rør. Sikringsgjerde på oppstrømsside bør festes bedre.

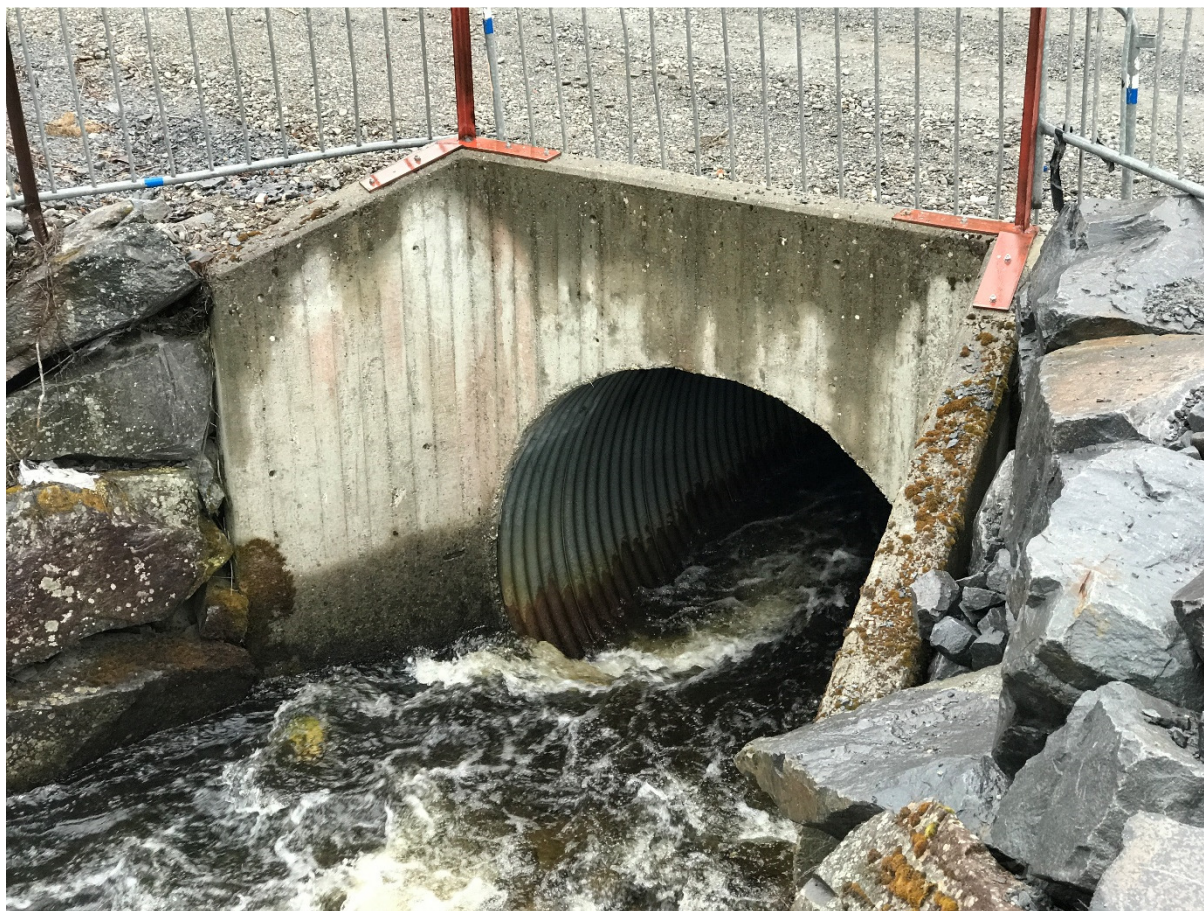
- Begroing = tilstandsgrad 1

- Korrosjon = tilstandsgrad 2 (i bunnen av korrugert rør)

Bilde 12 begroing på betong og korrosjon i stålør

Betongen i inntaket var noe begrodd med mose, men hadde ellers ingen skadesymptomer.

Det korrugerte stålørret var korrodert i bunnen.

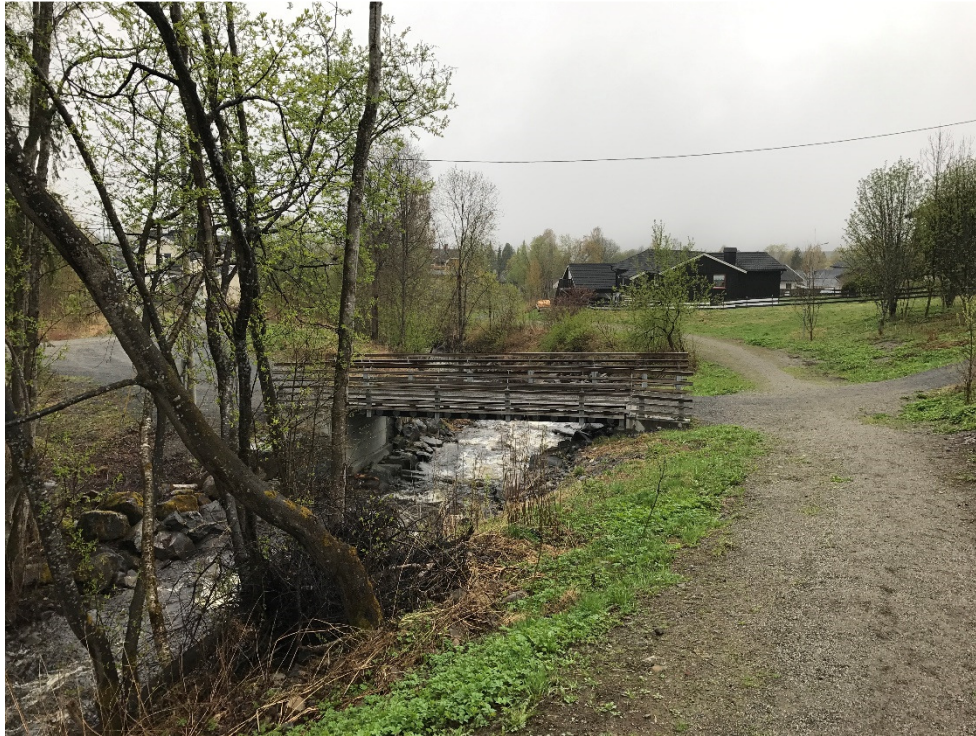
Bilde 13 bro nedenfor Torvalds Linds veg

- Avskalling/sprekker = tilstandsgrad 1

Det var en liten avskalling i OK Brokarsvegg på nordsiden, ellers ingenting å anmerke.

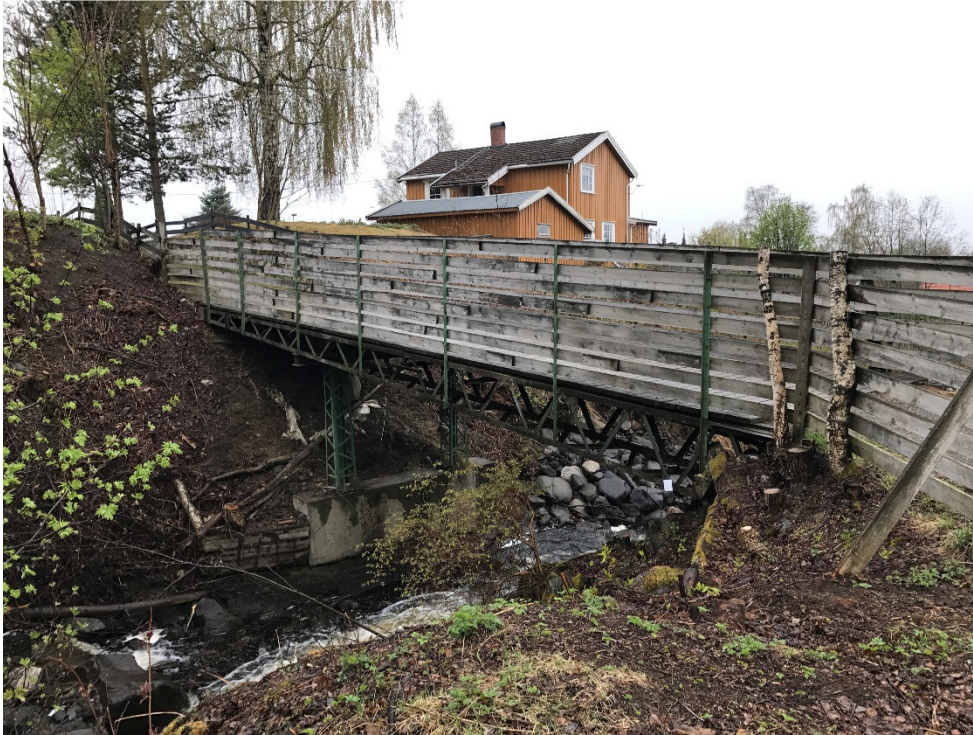
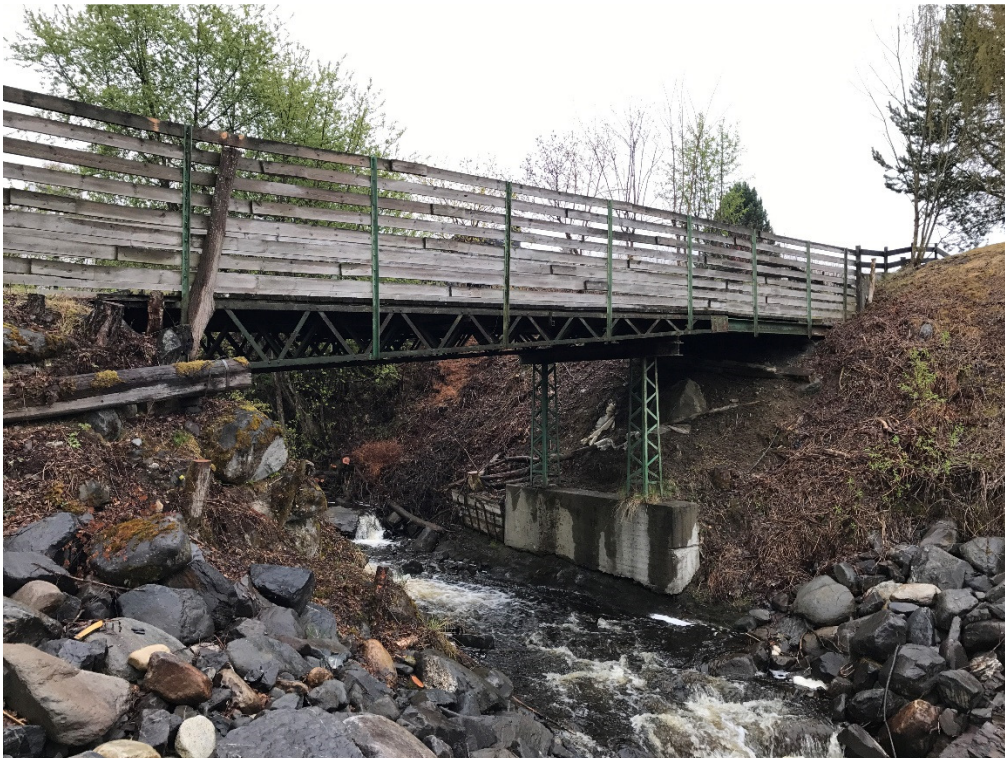
Bilde 14 bro ved Simen Fougners veg

Bilde 15 bro ved Simen Fougners veg

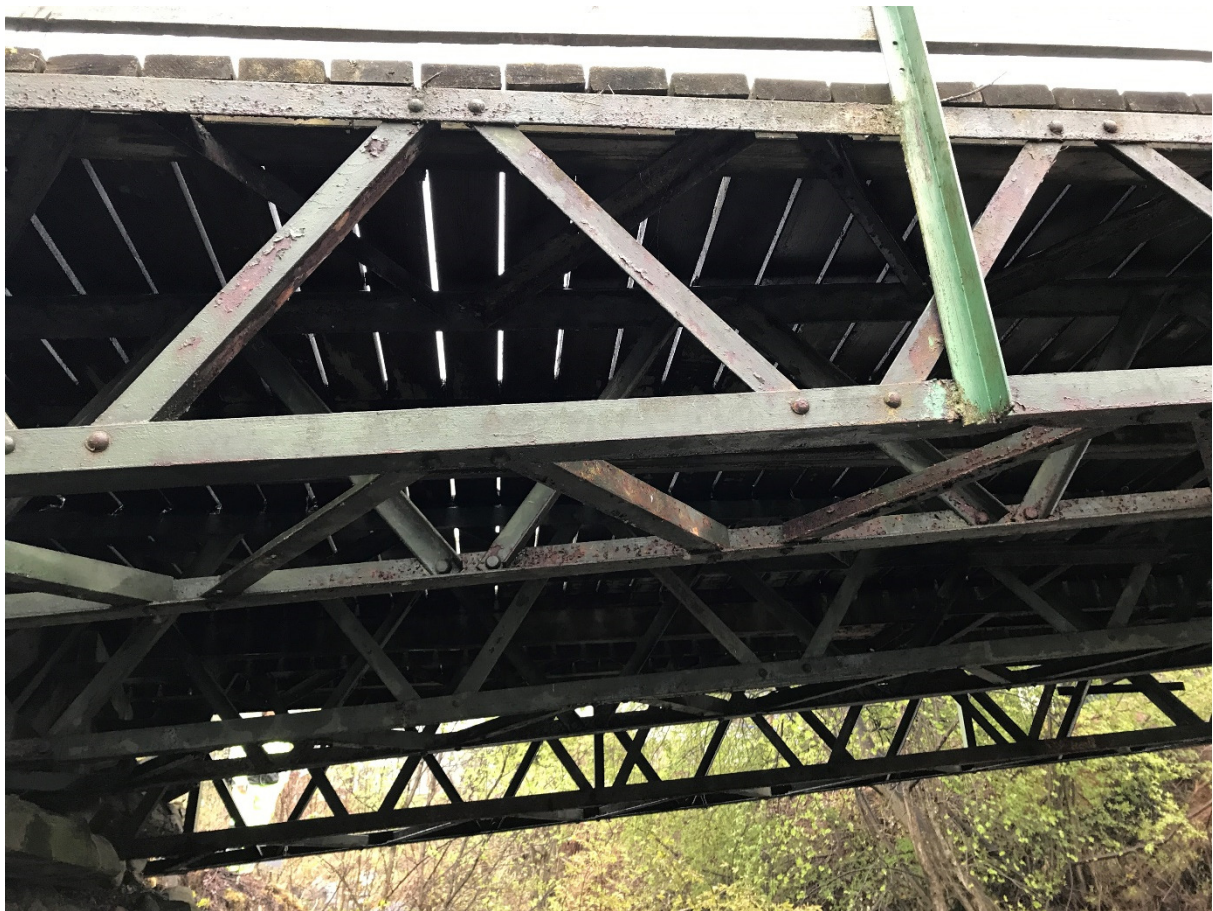
- Korrosjon = tilstandsgrad 2

Bilde 16 korrosjon på fagverksbjelker

Stålet i fagverk, bjelker og søyler er korrodert. Søyle-bjelke og bjelke-fagverk forbindelsene virker noe tilfeldig utført. Sett sammen med stabiliteten virker kapasiteten til broen mhp. kjøretøy (traktor/tråkkemaskin) som usikker jfr. påpekte forhold.

Dersom det er et ønske at broen beholdes, kan det gjøres en nærmere vurdering av mulige utbedringstiltak, men det anbefales generelt at broen rives og erstattes med en ny.

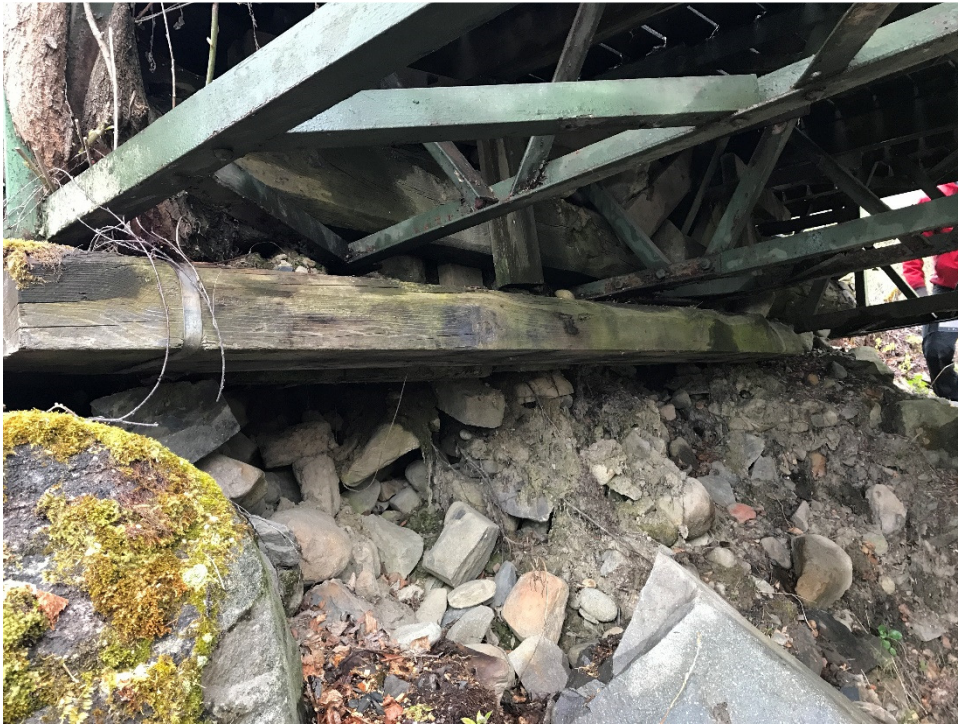
- Skader/feil på fundamentering = tilstandsgrad 3

Bilde 17 utraste masser under fundament

På nordsiden har elvebredden delvis rast ut (antagelig pga. erosjon) under trebjelken som broen har opplegg på. Under søylefundamentet på andre siden ser det ut til at en del masser er vasket vekk. Antagelig ble det ikke rensket godt nok ned til fjell før støping, slik at fundamentet ikke har fått full kontakt med fjellet. Stabiliteten til broen vurderes som noe usikker pga. påpekte forhold ved fundamentering.

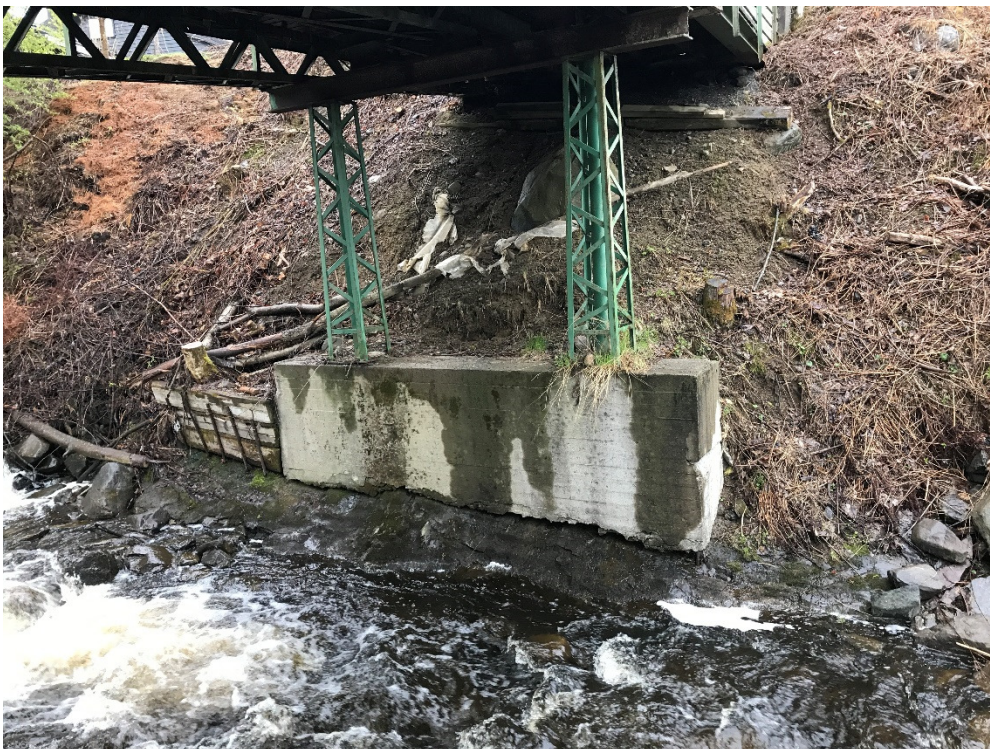
Bilde 18 fundament har ikke ordentlig kontakt med fjell

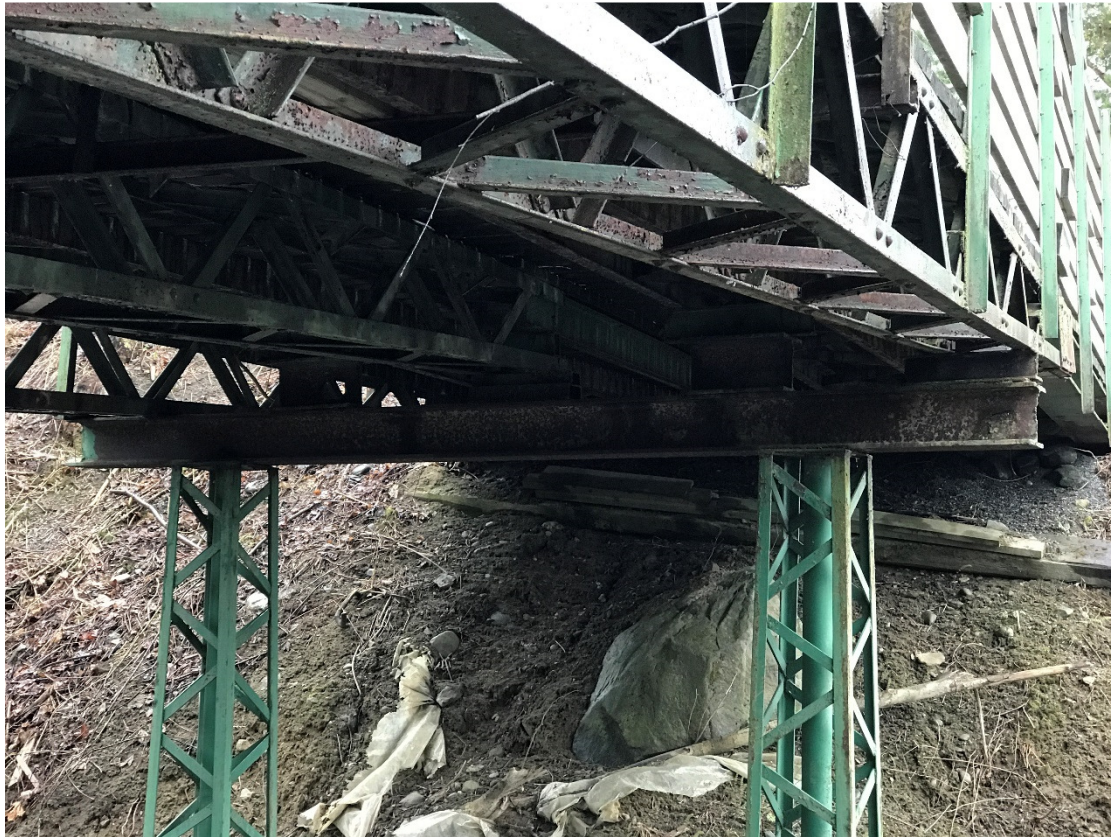
Bilde 19 rust på bjelke, samt noe tilfeldig utførelse av stålforbindelser

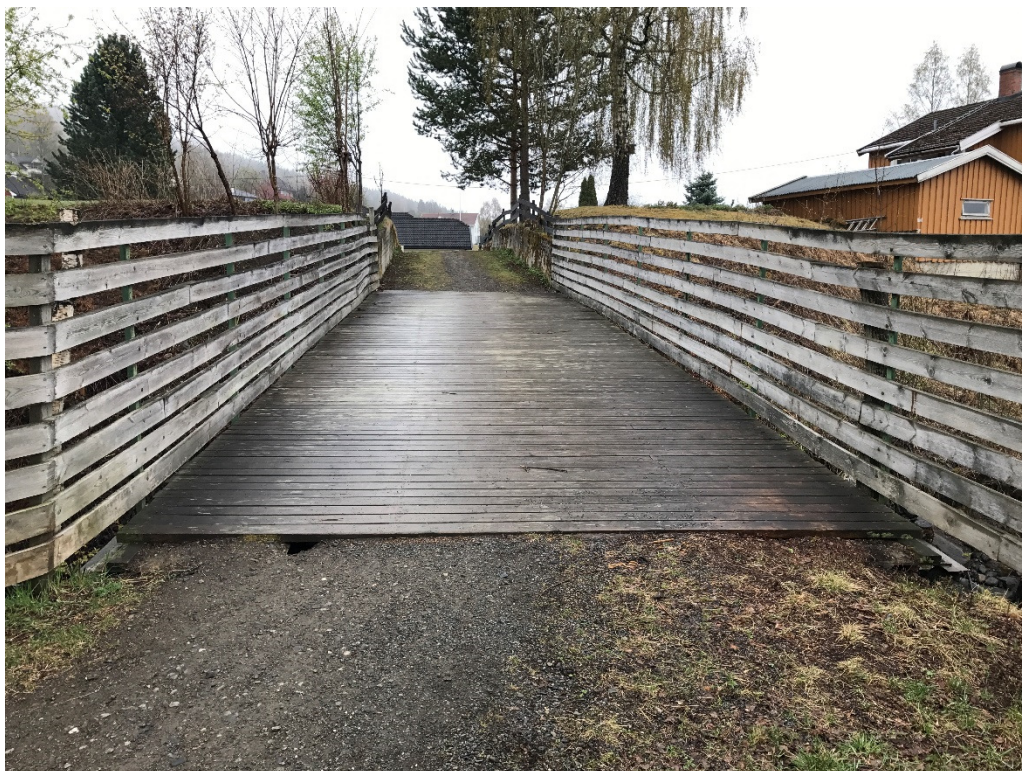
- Oppflising/sprekker ol. oppleggsbjelker = tilstandsgrad 1
- Oppflising/sprekker ol. brodekke og rekkverk = tilstandsgrad 0

Bilde 20 rekkverk og brodekke

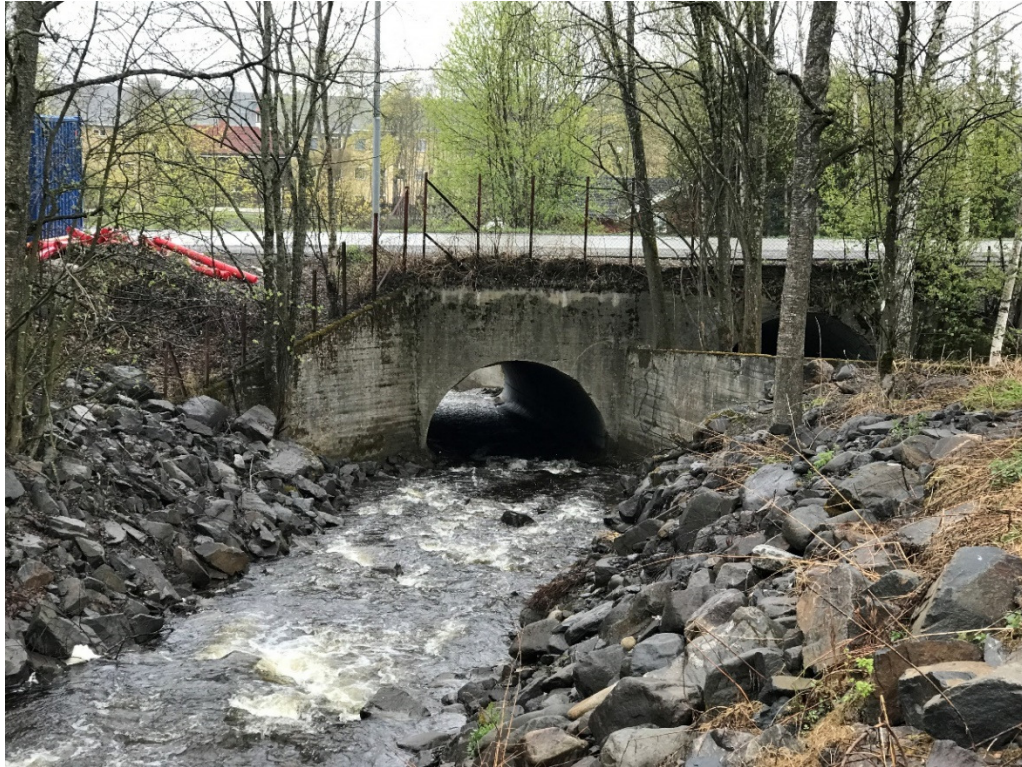
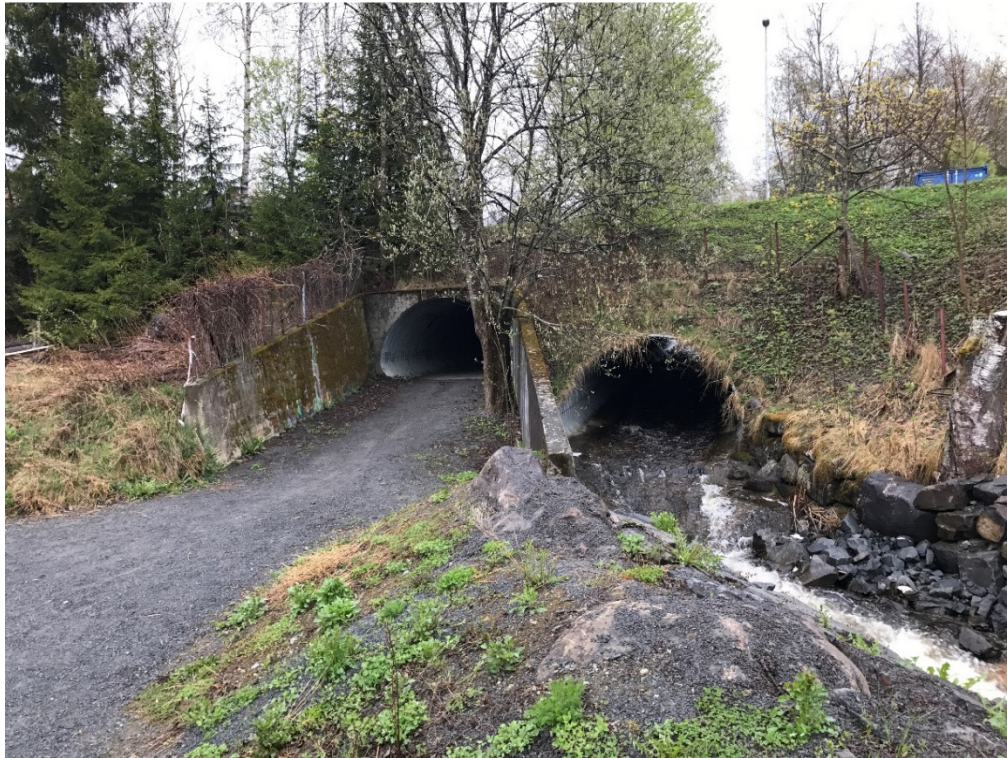
Bilde 21 kulverter under Fredrik Colletts veg

Bilde 22 kulverter under Fredrik Colletts veg

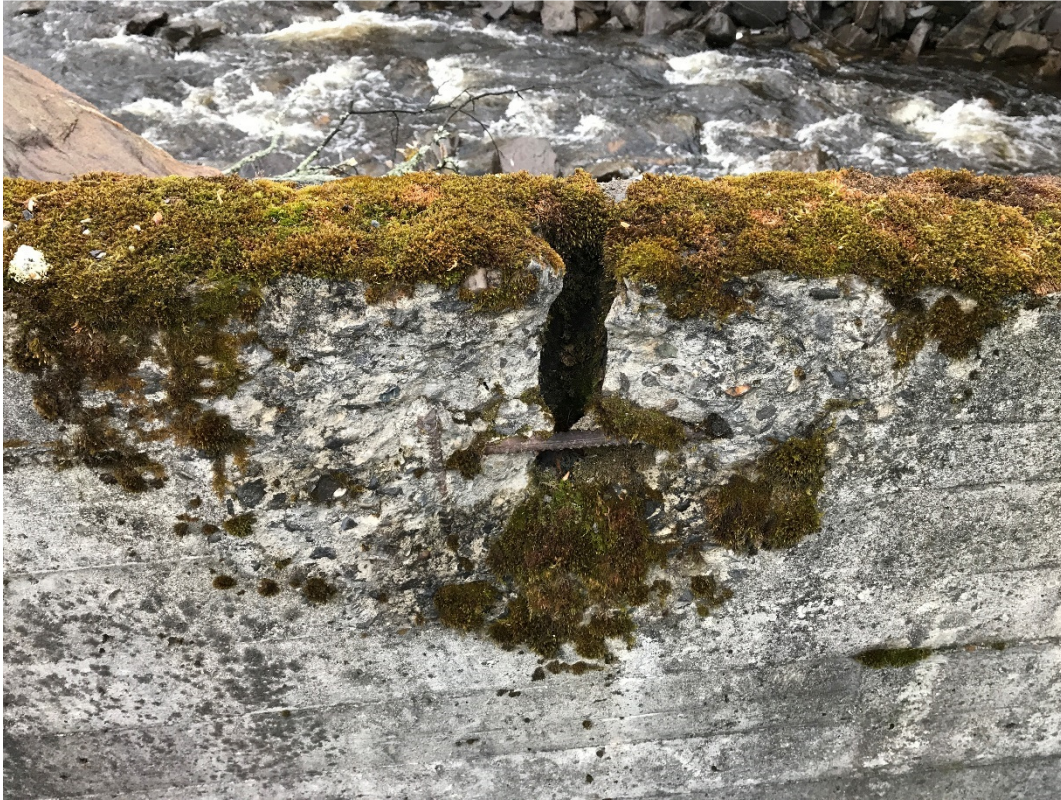
- Avskalling/sprekker = tilstandsgrad 3
- Riss og utvasking av finstoff i overflate = Tilstandsgrad 1 (utvasking av finstoff)
- Misfarging = tilstandsgrad 2
- Begroing = tilstandsgrad 3

Bilde 23 eksempel på avskalling med synlig armering, samt mye begroing

Generelt var betongen i kulvertene kraftig begrodd med mose og hadde en god del misfarging (fra blant annet begroing). Vingemuren på oppstrømsside hadde noen kraftige avskallinger med synlig og korrodert armering. På oppstrømsside hadde gangkulverten flere store sprekker i betongen over og på siden av stålrøret. Betongoverflatene var generelt noe røye pga. utvasking av finstoff i forbindelse med nedbør. Det korrugerte stålrøret i bekkeløpet så ut til å være noe korrodert i bunnen (må undersøkes nærmere for å kunne fastslå tilstand mer presist).

Det anbefales at det gjøres en ny og grundigere tilstandsvurdering for kulvertene før tiltak bestemmes.

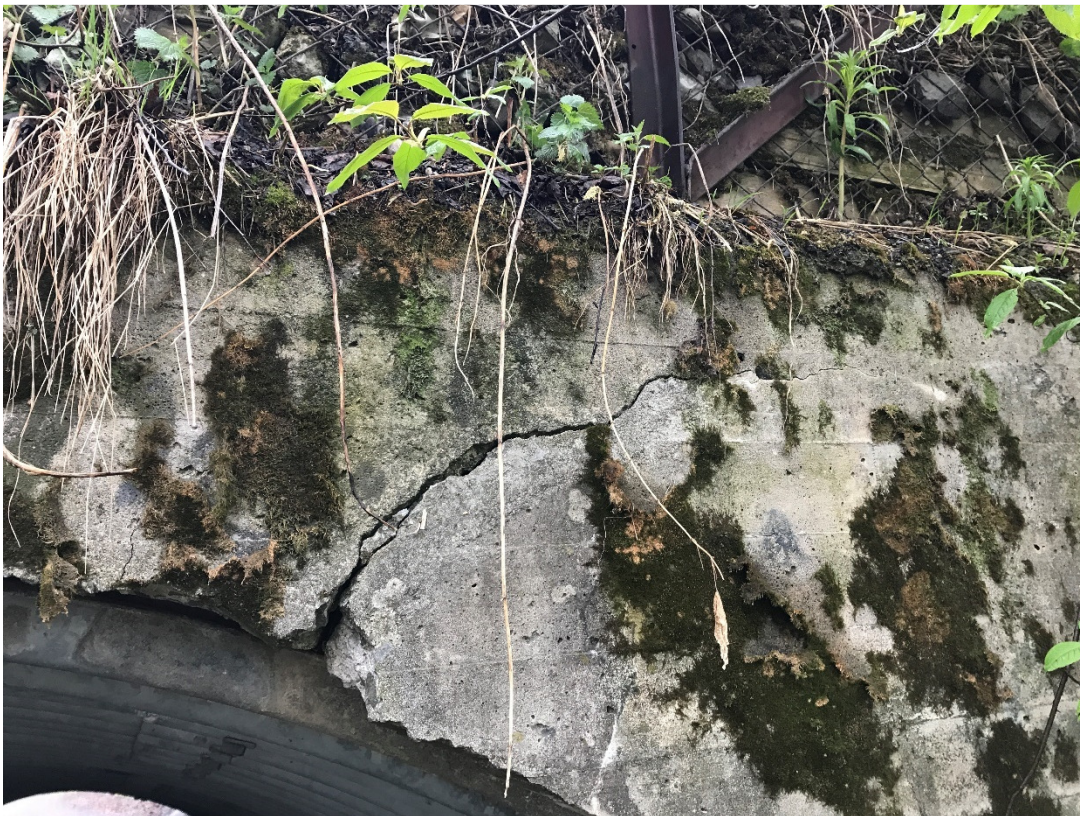
Bilde 24 stor sprekk over gangkulvert, samt begroing og misfarging

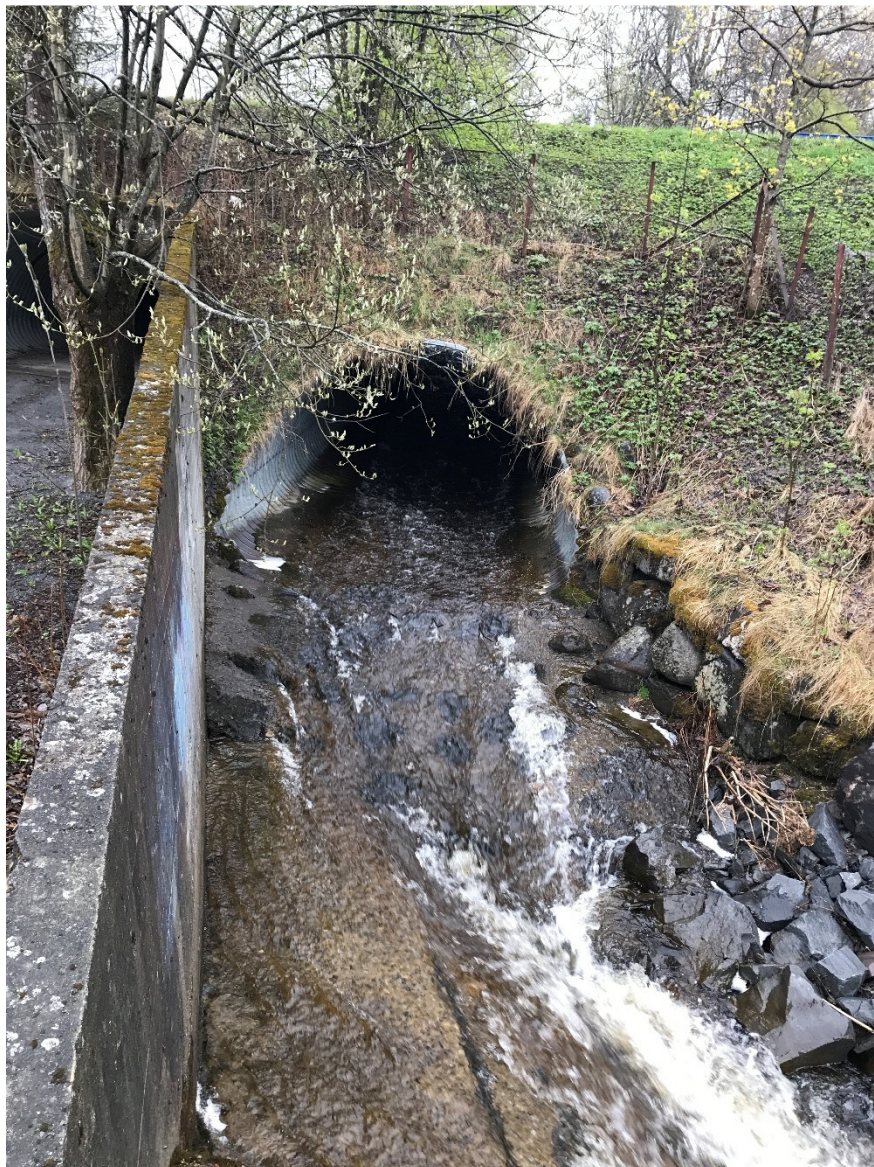
- Korrosjon = tilstandsgrad 1 (for bunnen av rør i bekkeløp)

Bilde 25 noe synlig rust i bunnen av stålrør

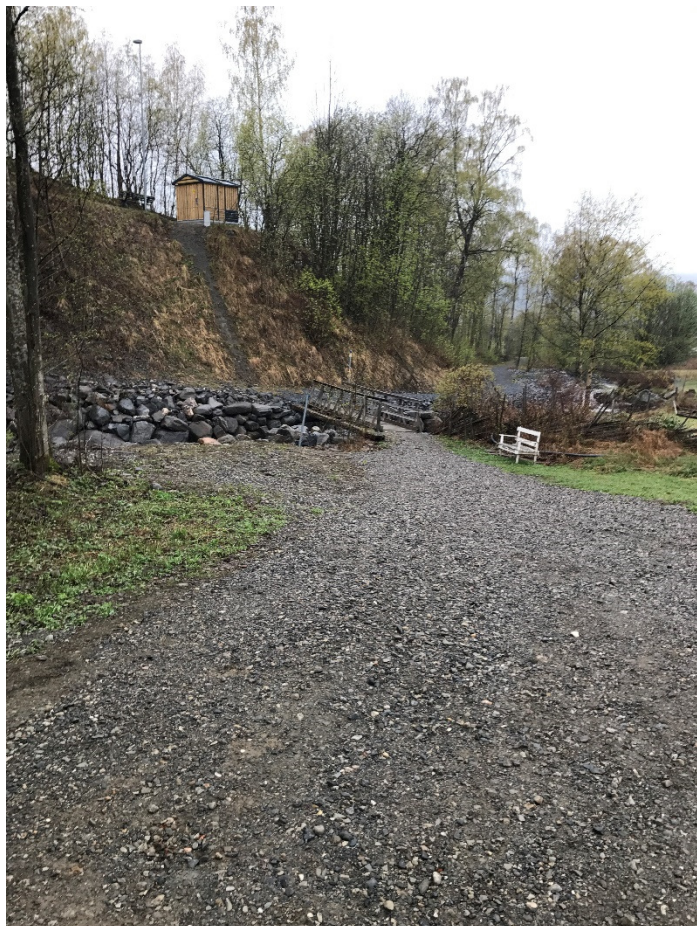
Gangbroen har blitt revet i forbindelse med pågående arbeider med erosjonssikring i denne delen av elva. Ny bro skal oppføres, og eier av denne blir Lillehammer kommune.

Bilde 26 gangbro nedenfor Skogli
