Til: Lillehammer kommune v/ Anders Breili
Fra: Norconsult AS v/ Andreas Skjærstad
Dato 2018-03-06

Foreløpig tilstandsvurdering av bruer og kulverter i Åretta

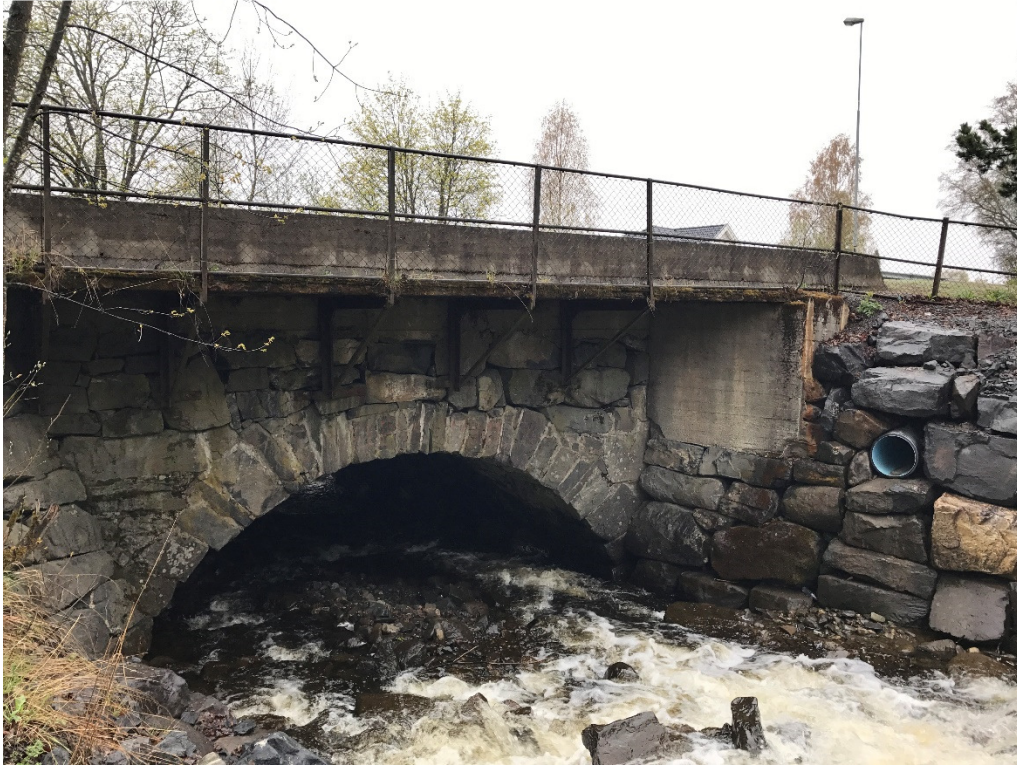
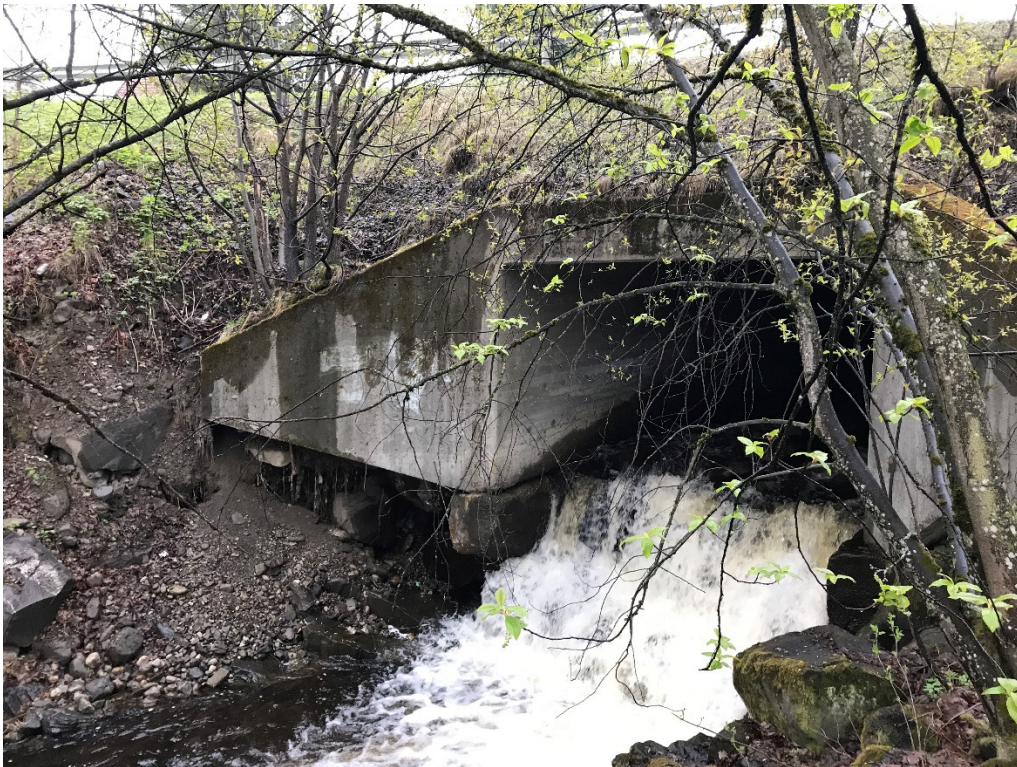
Bilde 27 bro i Hamarvegen

Bilde 28 bro i Hamarvegen

- Avskalling/sprekker = tilstandsgrad 2
- Riss og utvasking av finstoff i overflate = tilstandsgrad 1 (utvasking av finstoff for gammel betong på oppstrøms side)
- Misfarging = tilstandsgrad 2
- Begroing = tilstandsgrad 2

- Korrosjon = tilstandsgrad 2

Fra oppstrøms side ser fuger i murt hvelvbue OK ut; ingen løse steiner (ikke sett under bro). Over hvelvbuen er steinene tørrmurt (ikke mørtelfuger).

Utkraget betongdekke og mur på nordsiden har noen avskallinger og er til dels begrodd med mose. Betongen her har også noe ruere overflate pga. utvasking av finstoff. Stålet i utriggerne og rekkverk er korrodert.

Betong på ny del er generelt kraftig begrodd OK vingemurer.

Det anbefales at det blir gjort en egen og grundigere tilstandsvurdering for denne broen. Tilstanden for undergravde fundamenter på nedstrøms side bør overvåkes regelmessig. Det bør gjøres tiltak for å sikre stabiliteten for broen på nedstrøms side på kort sikt.

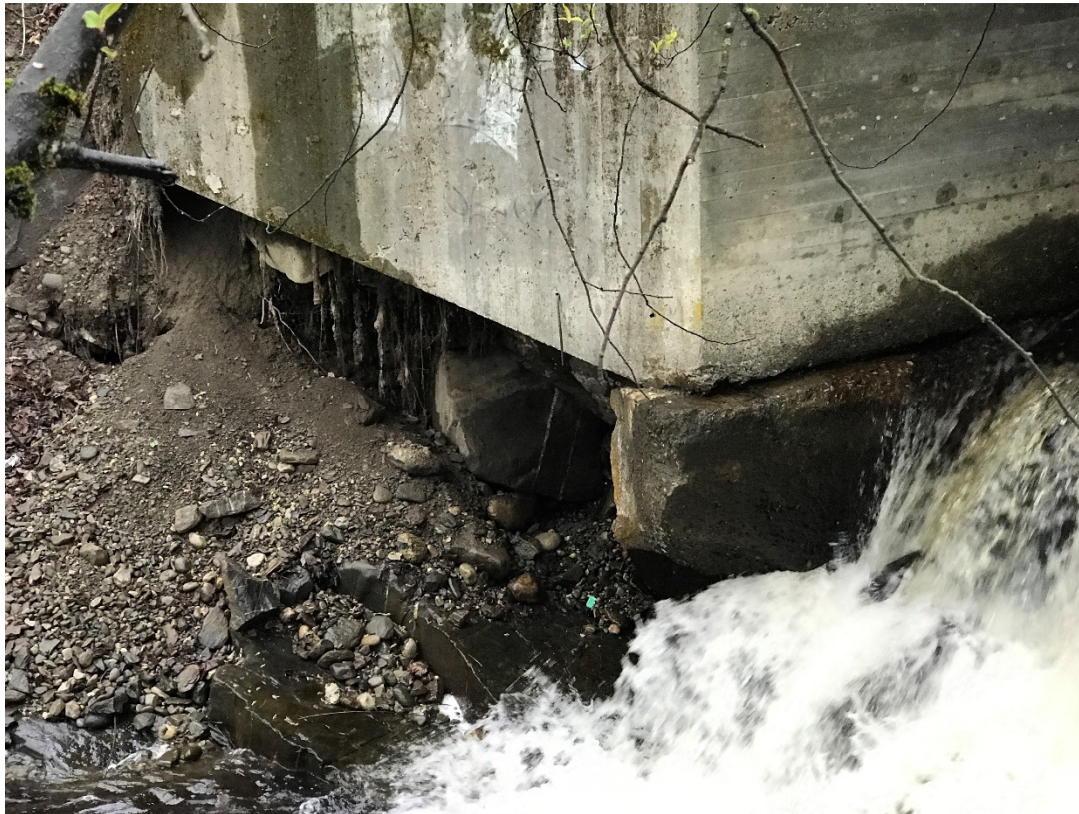
- Skader/feil på fundamentering = tilstandsgrad 3 (for ny del på nedstrøms side)

Bilde 29 undergravd vingemur og brukar

Vingemurer på nedstrøms side er undergravd pga. erosjon fra flom. Vingemuren på nordsiden er kraftig undergravd. Man kan se at terrenget bak vingemurene har sunket en god del pga. utglidning av tilbakefylte masser. På nordsiden ser det også ut som fundamentet til den ene brokarsveggen er delvis undergravd.

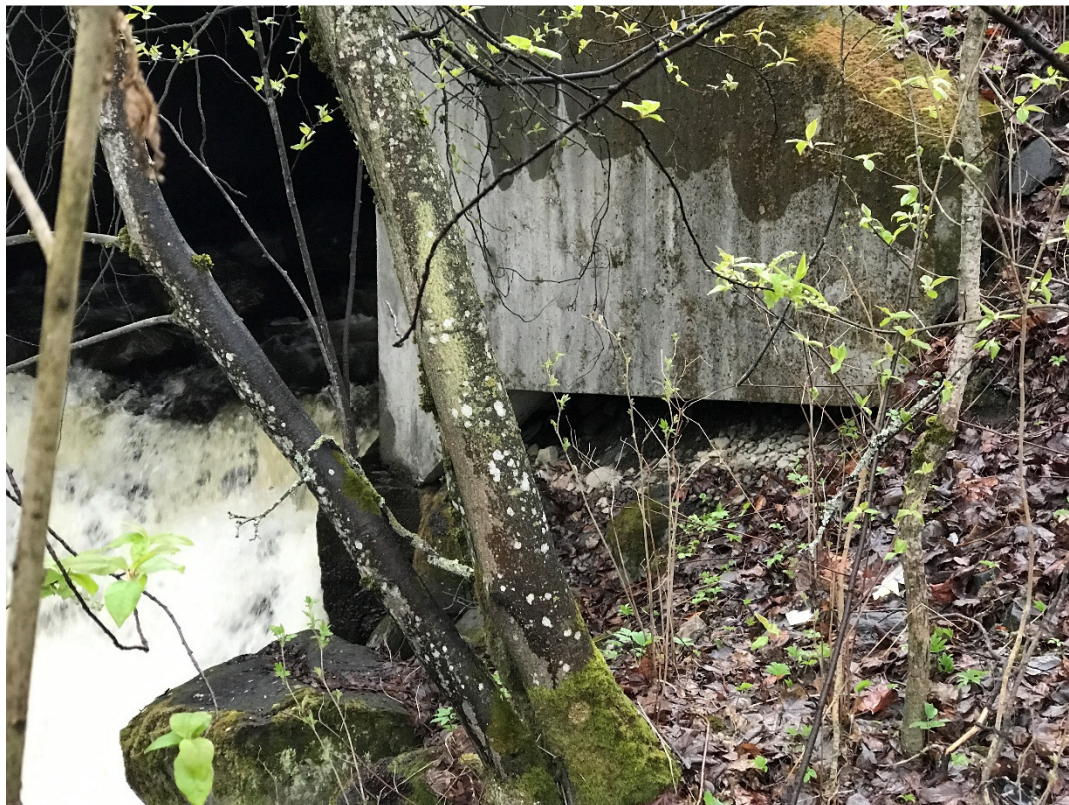
Bilde 30 undergravd vingemur

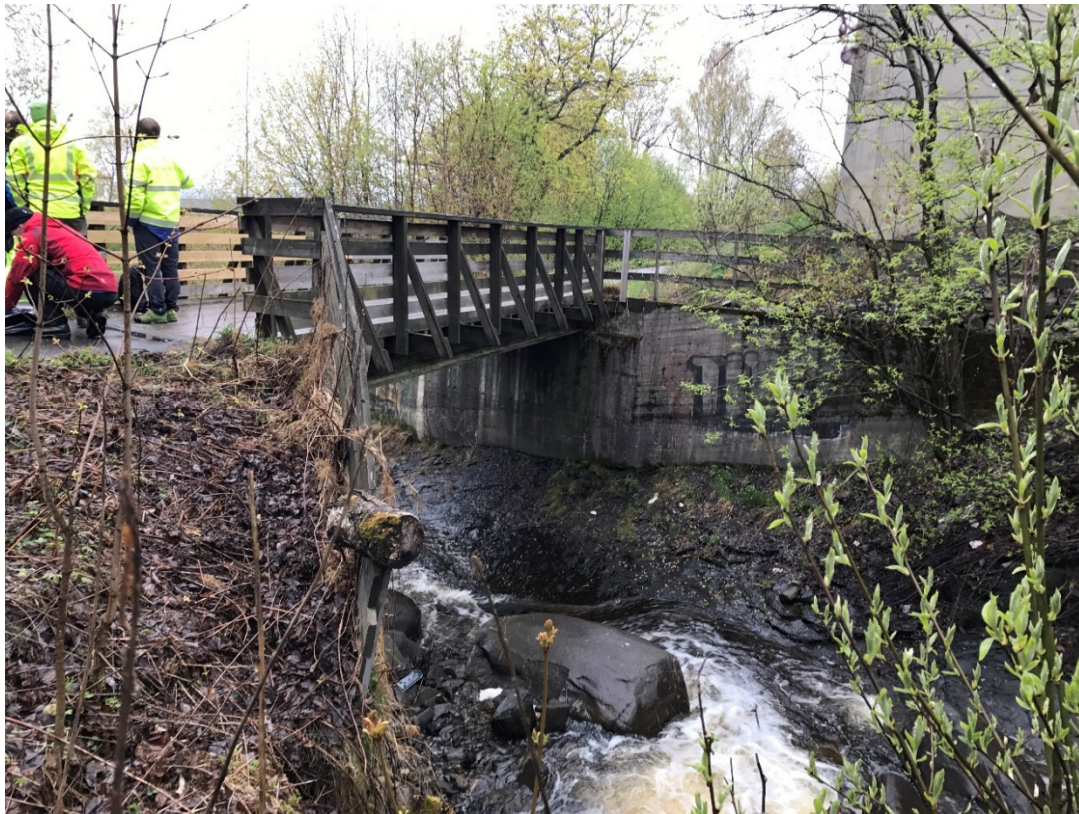
Bilde 31 bro nedenfor Hamarvegen

- Oppflising/sprekker ol. = tilstandsgrad 1

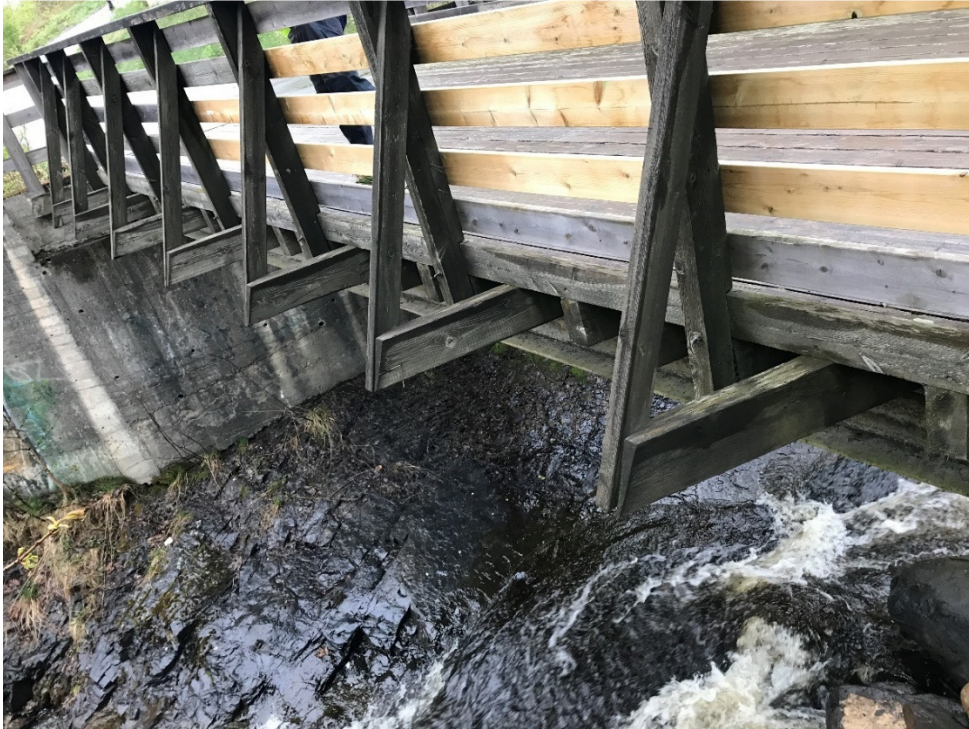
- Korrosjon = vanskelig å se pga. avstand + mye begroing på bjelker, men antar tilstandsgrad 2

Bilde 32 korroderte stålbjelke, utskiftede bord i rekkverk

I broekkverket var det skiftet ut en del bord på nedstrøms side. Ellers ble det observert kun svake skadesymptomer på oppflising/sprekker ol. i treverk.

Hovedbjelker i stål (under broen) så ut til å være ganske så korroderte.

Det anbefales at det gjøres en ny og grundigere tilstandsvurdering av broen før tiltak bestemmes.

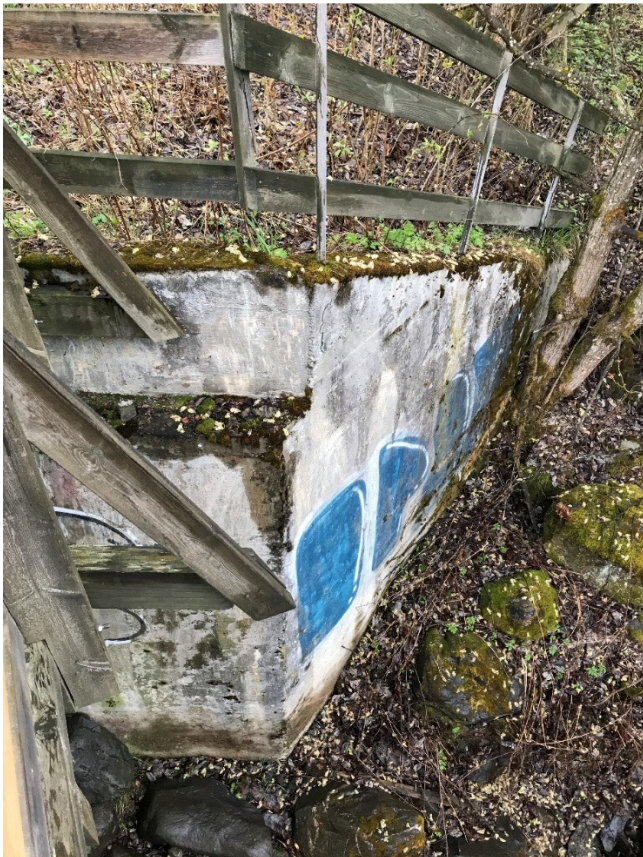
- Begroing = tilstandsgrad 2
- Misfarging = tilstandsgrad 1
- Utvasking av finstoff i overflate = tilstandsgrad 1

Bilde 33 begrodd betong med noe misfarging og litt ru overflate

Brukar og vingemurer så ut til å ha god kontakt mot fjell og hadde middels kraftige symptomer på begroing i OK murer. Betongen hadde også generelt noe ru overflate pga. utvasking av finstoff.

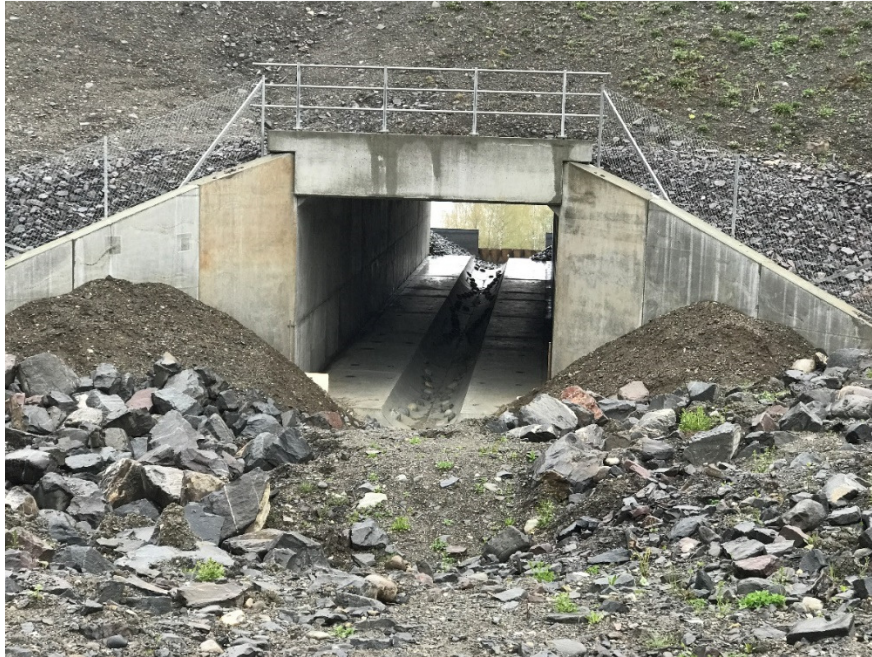
Bilde 34 ny kulvert under jernbane

For ny kulvert var det ikke noe å bemerke.

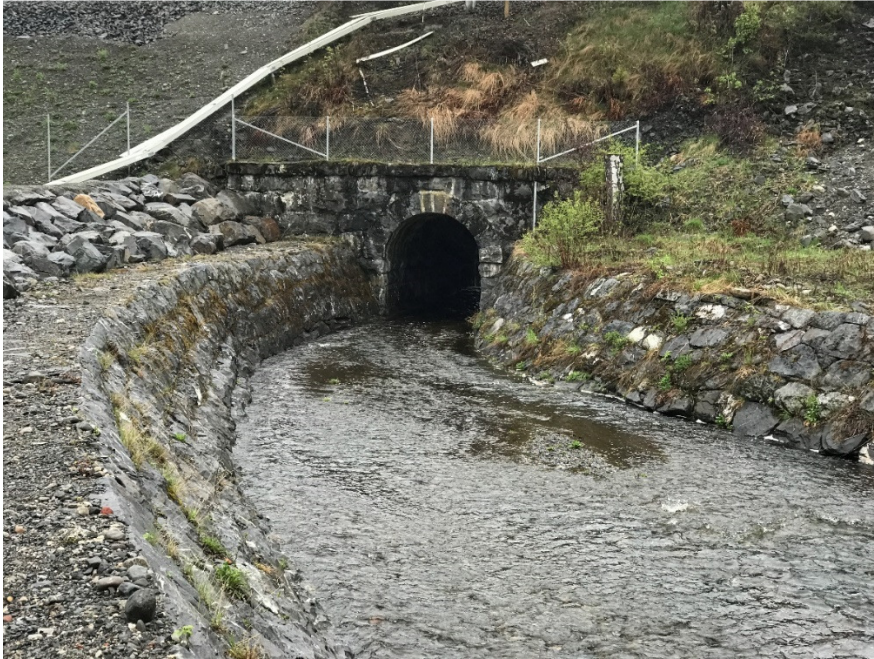
Bilde 35 gammel kulvert under jernbane

For gammel kulvert ble det ikke gjort noen nærmere observasjon, men fra det man kunne se var det kun snakk om noe begroing av steiner og enkelte mørtelfuger med sprekker.

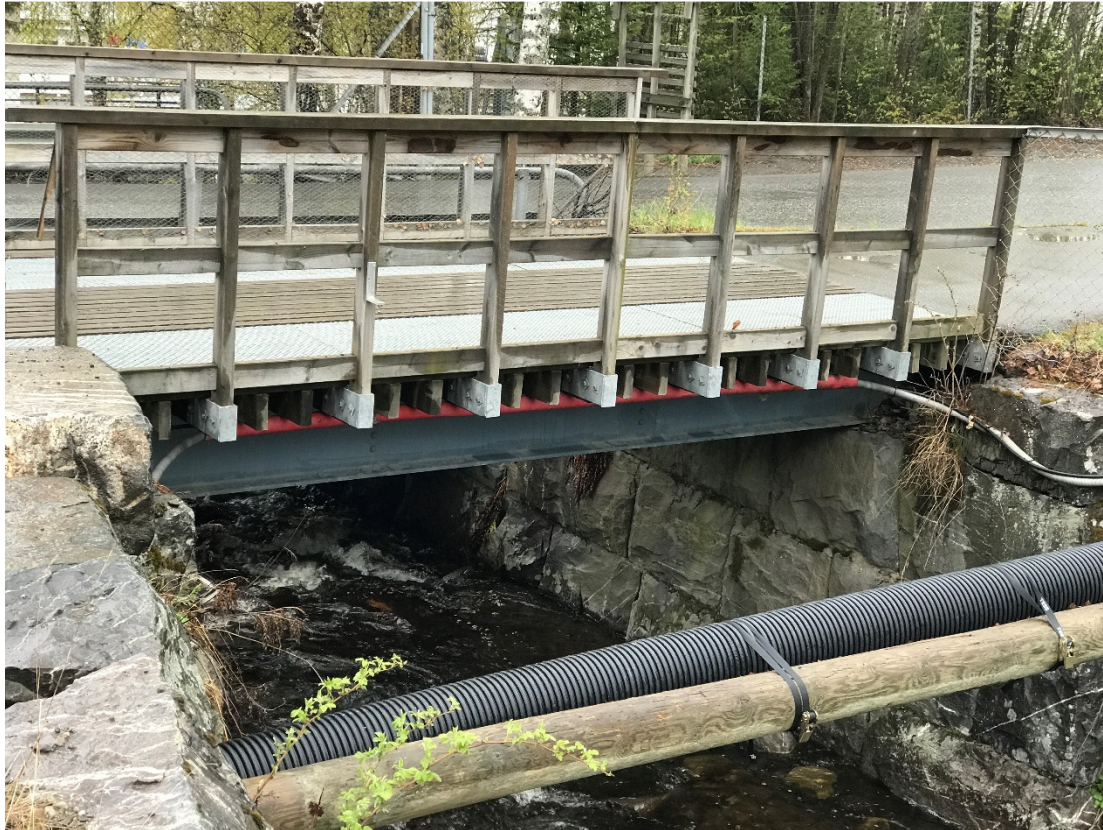
Bilde 36 gangbro Dampsagvegen

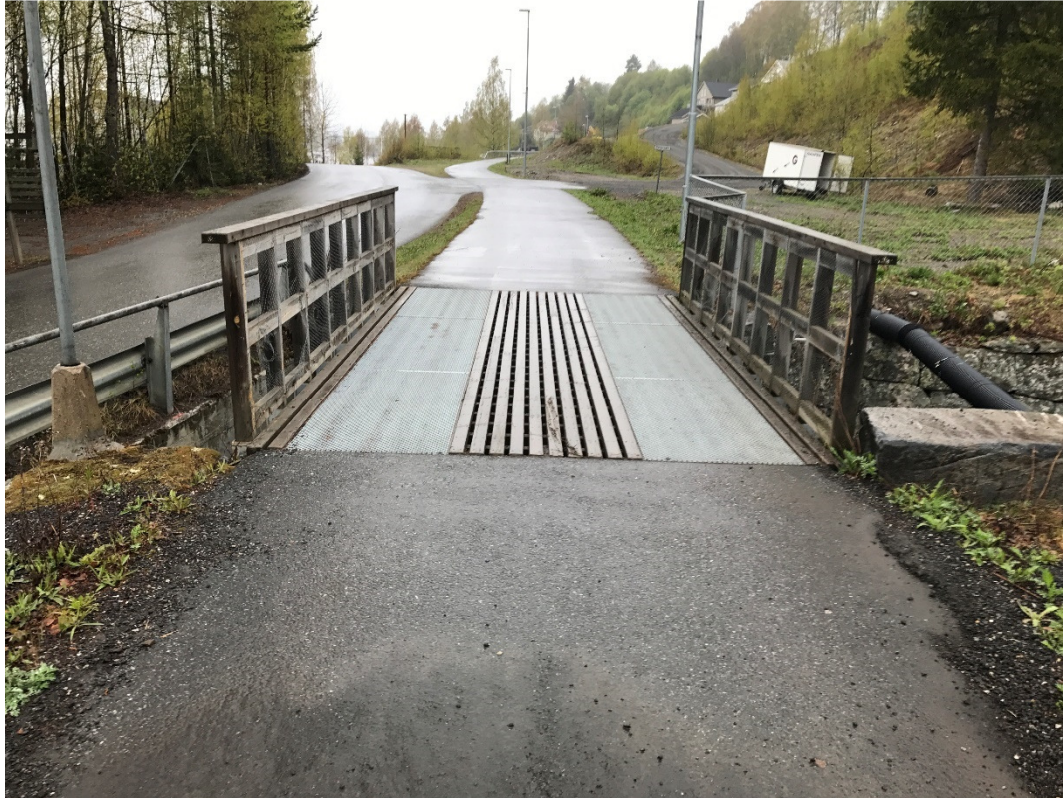
- Oppflising/sprekker ol. = tilstandsgrad 1

Bilde 37 noe oppflising på enkelte bord i brudekket, samt ødelagt netting noen steder på rekkverk

Noe korrosjon på enkelte av innfestingene til broekkverk. Litt oppflising på noen bord i brudekke. Netting i rekkverk er ødelagt på enkelte steder.

Det anbefales at korrosjon på aktuelle rekkverksfester fjernes og at stålet gis ny overflatebehandling som er motstandsdyktig mot korrosjon. Ødelagt netting bør erstattes med ny. Tiltakene bør utføres innen 1-2 år.

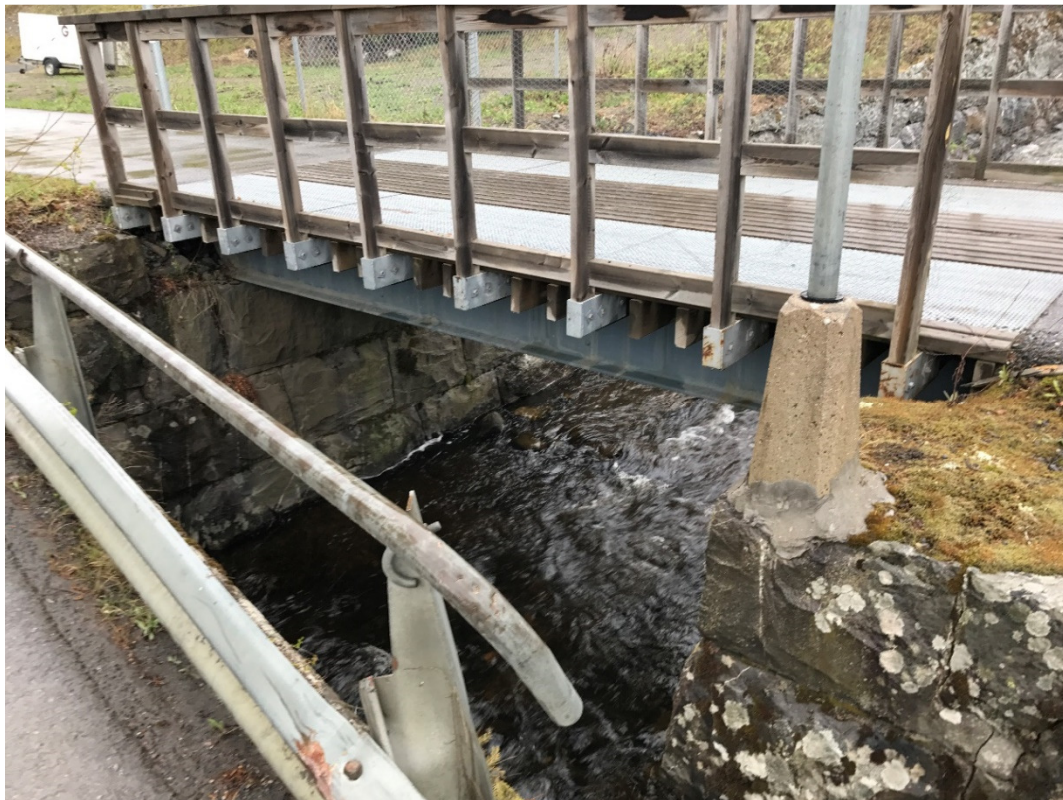
- Korrosjon = tilstandsgrad 1

Bilde 38 noe korrosjon på enkelte rekkverksfester

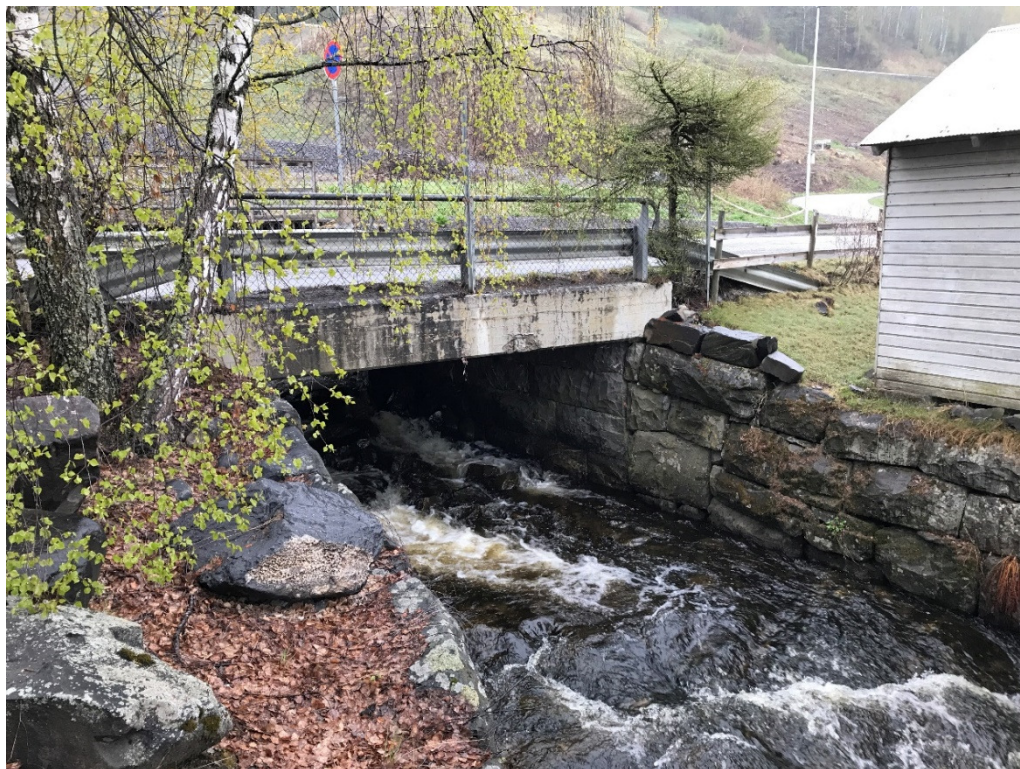
Bilde 39 bilbro i Dampsagvegen

- Avskalling/sprekker = tilstandsgrad 2 (avskalling på nedstrøms side)
- Misfarging = tilstandsgrad 2
- Begroing = tilstandsgrad 1

Det anbefales at betongen rengjøres for misfarging og begroing, samt at avskalling utbedres. Skadet autovern bør byttes ut. Underside av brodekke bør også inspiseres. Tiltakene bør utføres innen 1-2 år.

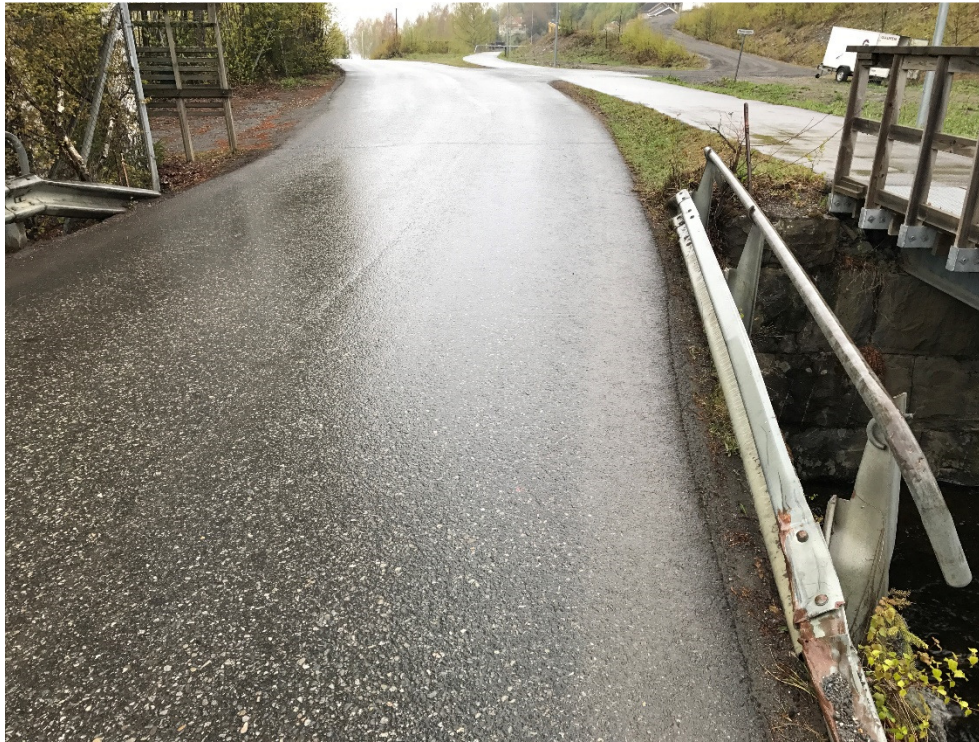
- Korrosjon = tilstandsgrad 1 (for skadet del av rekkverk)
- Deformasjon = tilstandsgrad 2 (bulk i autovern)

Bilde 40 skade på autovern

På nedstrøms side har betongplata en avskalling med synlig armering. Kantene på betongplata er nokså kraftig misfarging (særlig på nedstrøms side), antagelig fra avrenning fra bilveien. Kantene på plata er også litt begrodd med mose. Brorekkverk (autovern) er korrodert på skadet område.

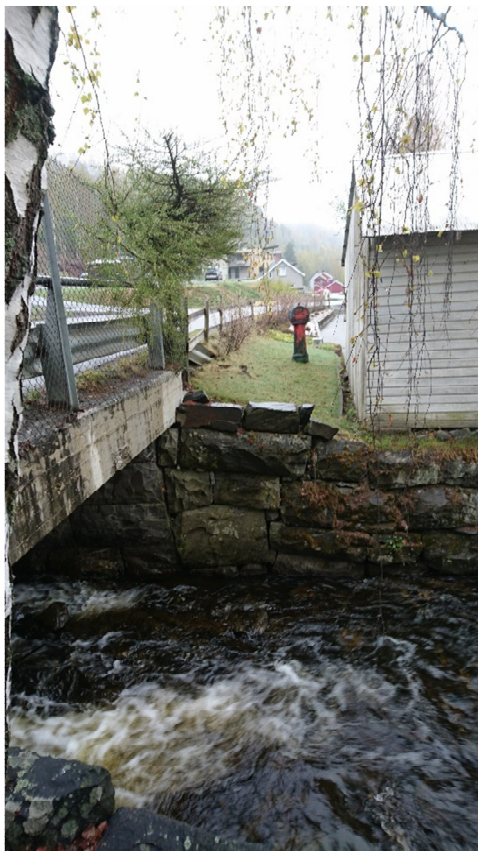
Bilde 41 avskalling i betong med synlig armering

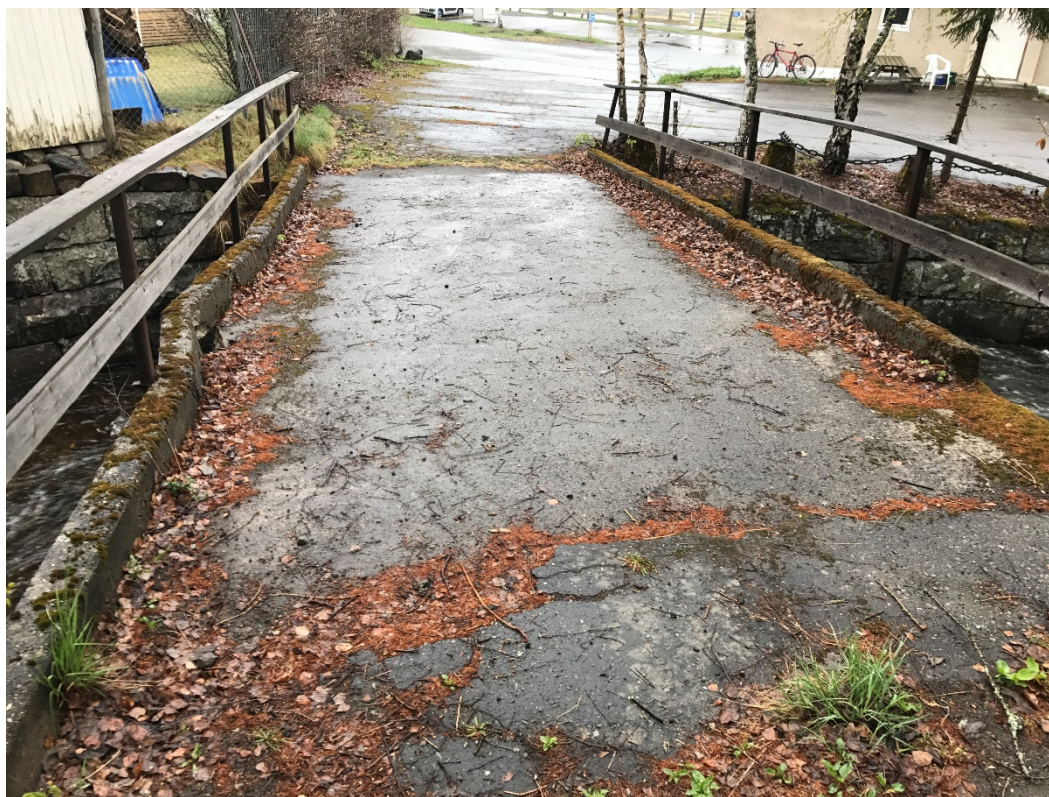
Bilde 42 bro nedenfor Dampsagevegen

- Avskalling/sprekker = tilstandsgrad 3 (for oppkant)
- Riss og utvasking finstoff i overflate = tilstandsgrad 2
- Misfarging = tilstandsgrad 2
- Begroing = tilstandsgrad 3

- Korrosjon = tilstandsgrad 2 (for rekkverksstolper)
- Deformasjon = tilstandsgrad 2 (for rekkverksstolper)

Brodekket har til dels store avskallinger i form av at oppkant har skallet av og falt ned enkelte steder. Kraftig begroing OK oppkant. Rekkverksstolper i stål er korroderte og enkelte stolper er bøyd.

Det anbefales at det gjøres en ny og grundigere tilstandsvurdering av broen før tiltak bestemmes.

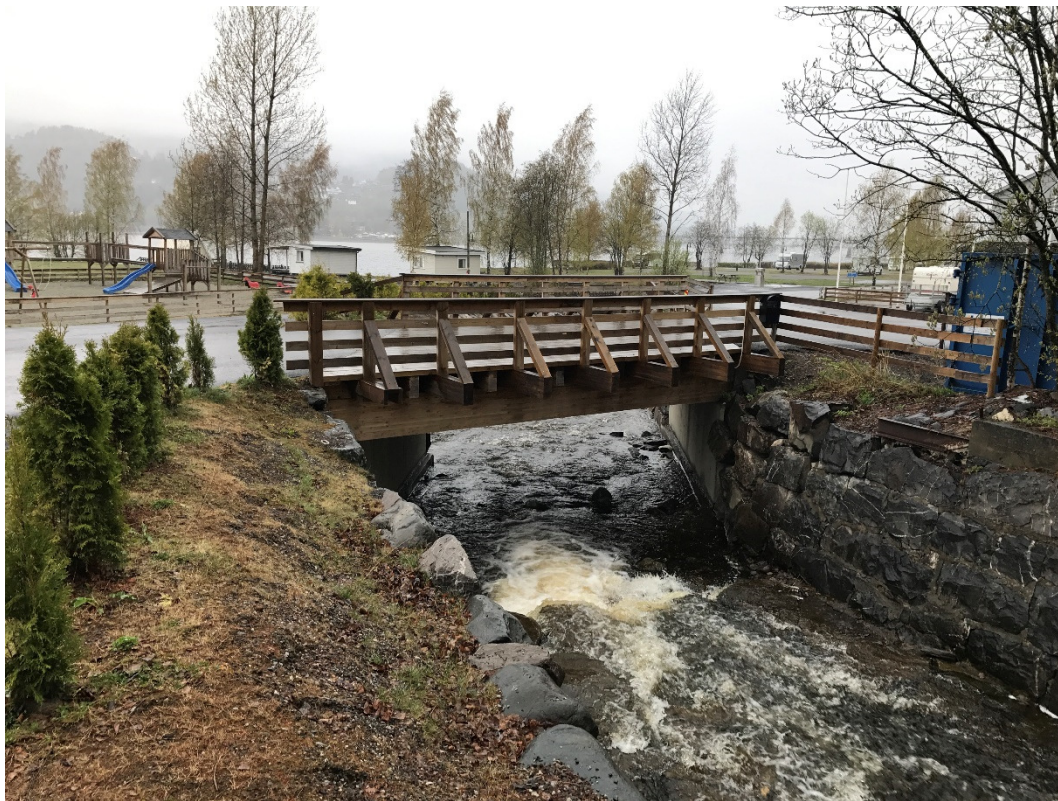
Bilde 43 gang- og bilbro Lillehammer camping

Fundamentering av broen ble ikke besiktiget under befaringen. Norconsult har i ettertid fått opplyst av Lillehammer kommune at brofundamentene er delvis undergravd, sannsynligvis etter flom.

Det anbefales at det gjøres en ny tilstandsvurdering med hensyn på dette.

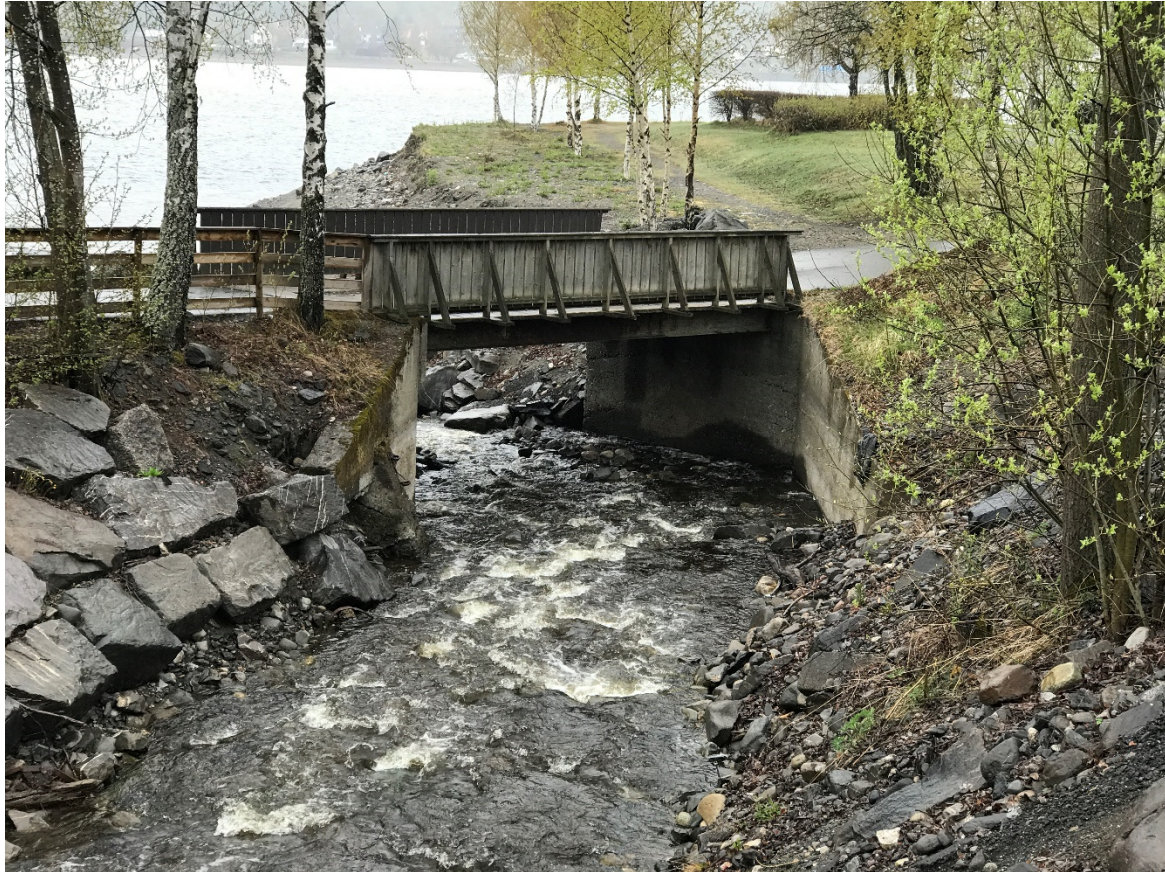
Bilde 44 gang- og bilbro 2 Lillehammer camping

- Begroing = tilstandsgrad 1
- Misfarging = tilstandsgrad 1
- Utvasking av finstoff i overflate = tilstandsgrad 2

- Skader/feil på fundamentering = tilstandsgrad 1

Brokar og vingemurer er til dels begrodde og noe misfarget. Generelt er har betongen en grov overflate pga. utvasking av finstoff.

Det anbefales at det gjøres en ny og grundigere tilstandsvurdering av broen før tiltak bestemmes.

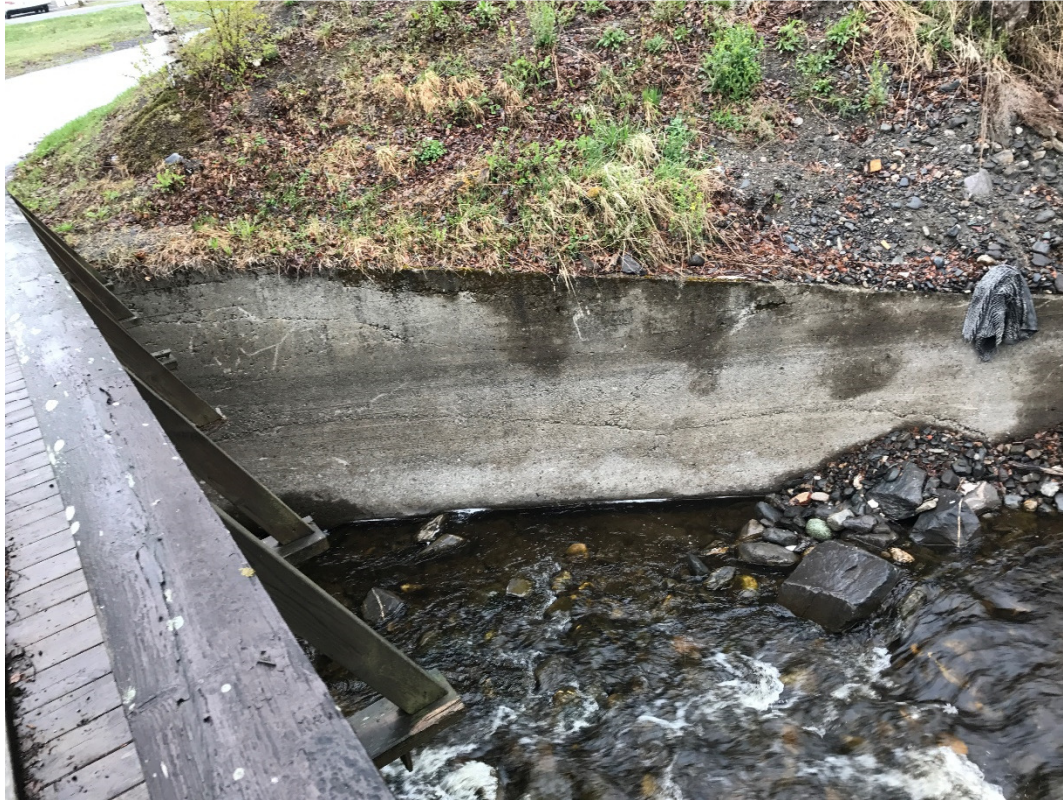
- Oppflising/sprekker ol. = tilstandsgrad 1

Bilde 45 skader på utkragede deler av brudekke

Brodekke (som også er tverrbæring) og rekkverk er oppliste og har enkelte sprekker noen steder. På oppstrøms side ser det ut som treverket har fått skader i forbindelse med flom.

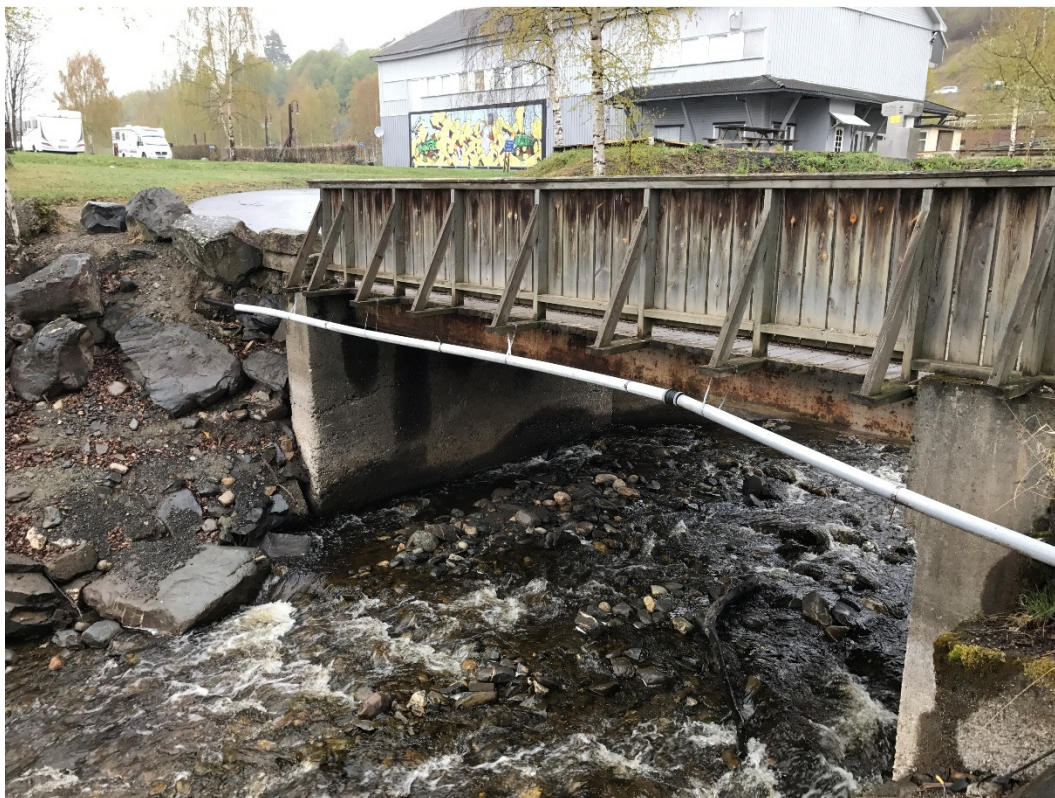
- Korrosjon = tilstandsgrad 2

Bilde 46 korrodert stålbejelke, samt delvis utrase masser bak brokar

Hovedbjelker av stål er korroderte.

Vingemur på oppstrøms side er lett undergravd, mens brokarvegg på nordsiden har delvis utraste masser bak på nedstrøms side.
