# E6 Roterud - Storhove

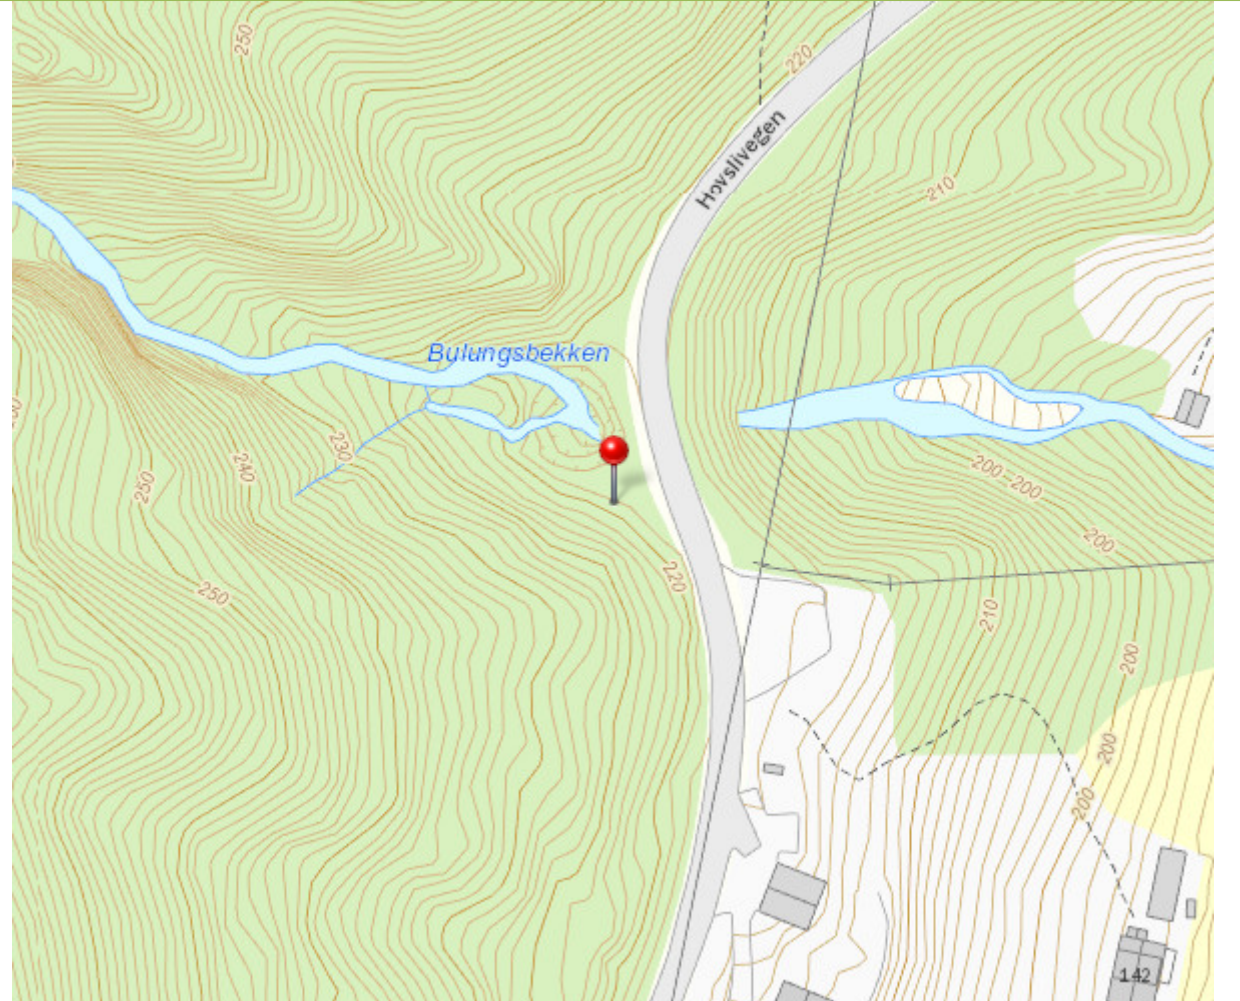
## igg\_47-055

høg vassføring i dag. sannsynlig berg under elv. kan ta med seg ein del masser, døde trær og blokk, stein

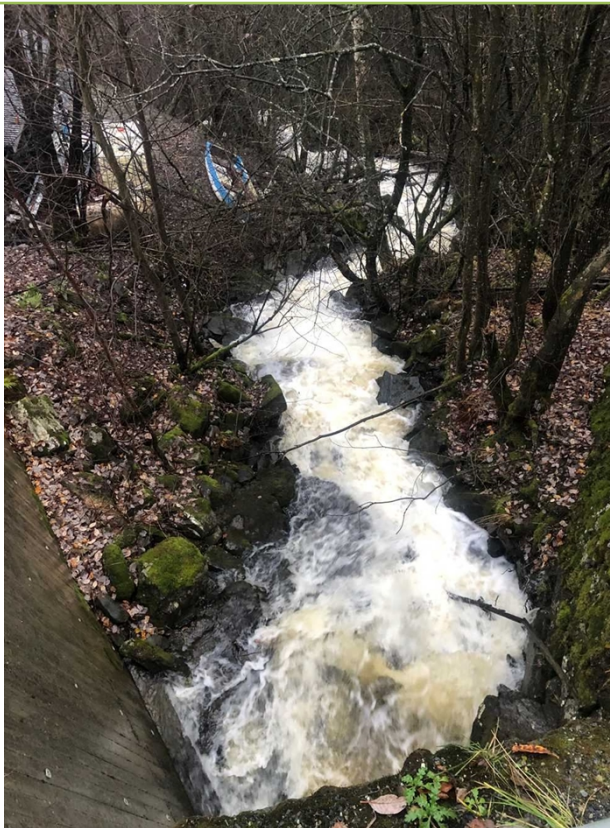
## igg\_47-056

stikkrenne ø600. erosjon i morena. kan tette seg her, kapasitet kan være for liten

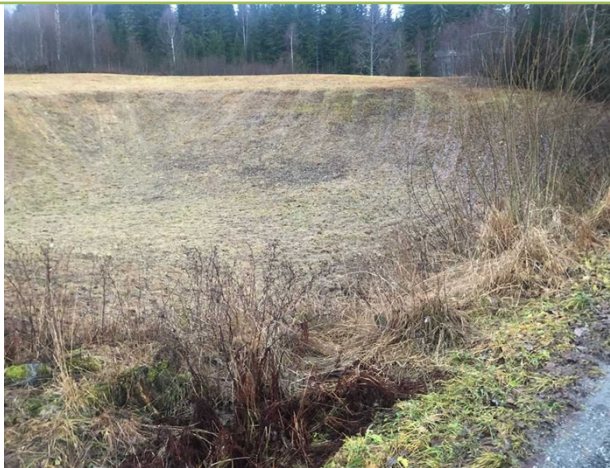
## igg\_47-058

en del vann i bekk. berg i dagen, kan komme løsblokker. kan renne over veggen ved tetting. ø600, er lite. lite erosjon, tyder på berg i dagen nedstrøms

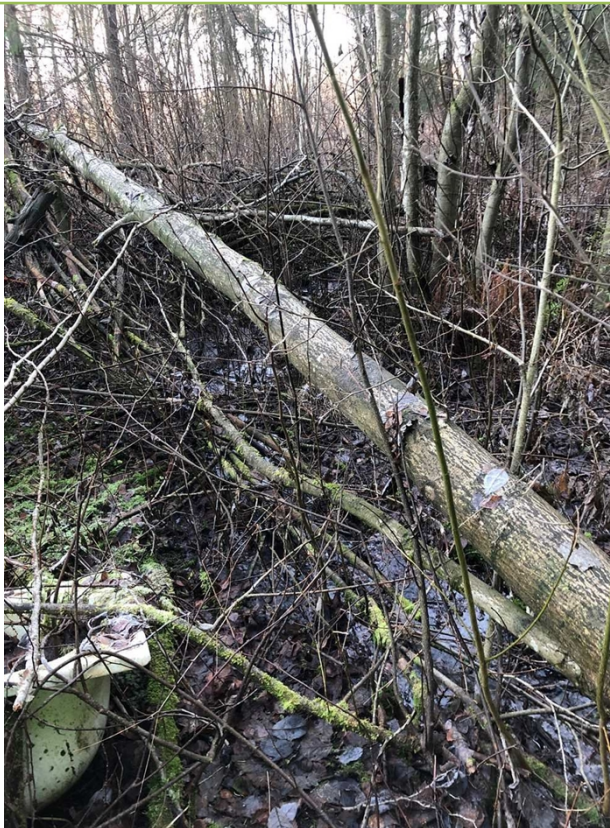
## igg\_48-005

innløp bekk. rist foran. ligg stålhenger over. sidegrøft kommmmer fra nord og møter bekke ved innløp. erosjon langs bekk og mye org avfall. delvis tett med løv etc i rist. ikke mulig å komme inntil for nøyaktig måling, ca ø500, betongrør.. begrenset kapasitet

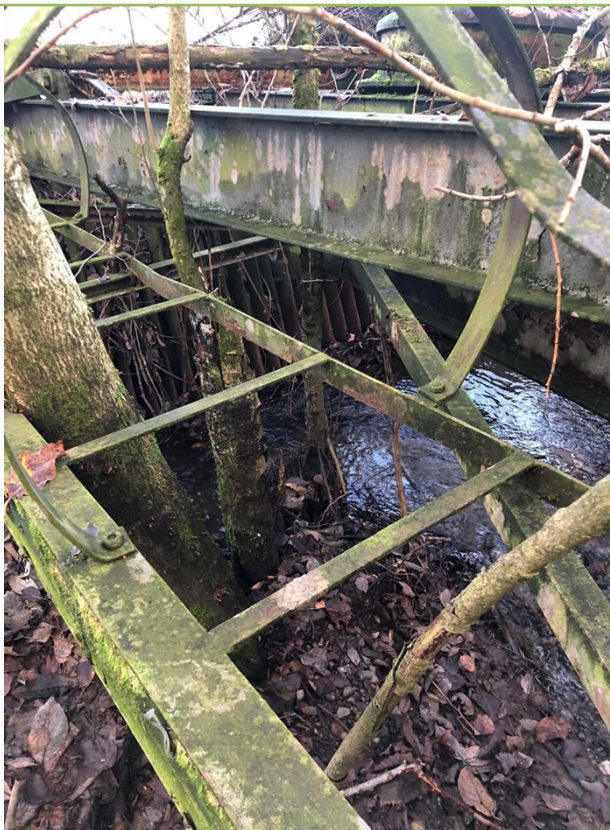
## igg\_48-006

lukket bekk ø200 betongrør. mye sediment ved innløp. er gravd ut en lite forsenkning/voll ved innløp ca 1 m dyp
