# E6 Roterud–Storhove

Delrapport skredfarevurdering

Ingeniørgeologisk rapport for reguleringsplan

Oppdragsnr:	5195019
Oppdragsnavn:	E6 Roterud–Storhove
Dokument nr.:	RAPP-geo-004
Filnavn	RAPP-geo-004 Skredfarevurdering

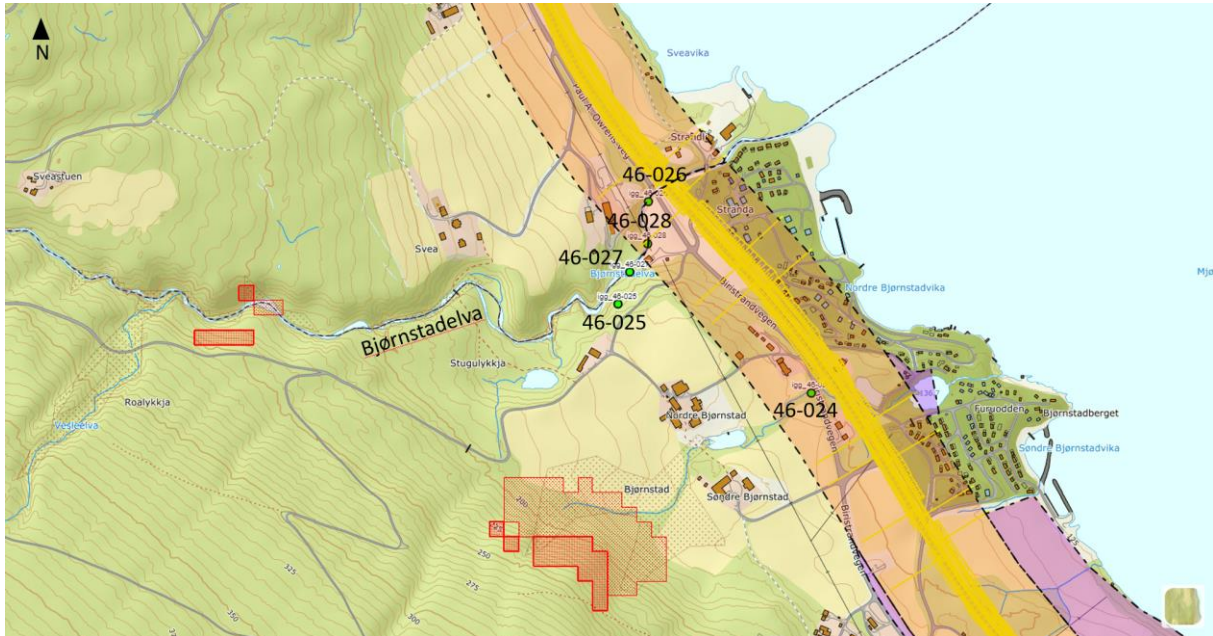
Figur 42 Befaringspunkter igg\_46-024 til igg\_46-028. Befaringsdag 11. november 2020

Ved befaringspunkter igg\_46-025 til igg\_46-028 er det observert mye død skog/trær som ligger langs elvebredden (Figur 42). I elva er det observert mye stein. Det er observert berg på avstand fra punkt igg\_46-025. Det er observert breelvvavsetninger som har skråning på rasvinkel ut mot elva. I partier hvor elva ligger langs løsmasseskråning er det observert erosjon og mindre utglidninger. Fylkesveien går i bro over elva, og det er observert skader på bro (tverrgående sprekker i asfalt, betongnedfall under bro, krakelering i betong), årsak til skader er ukjent.

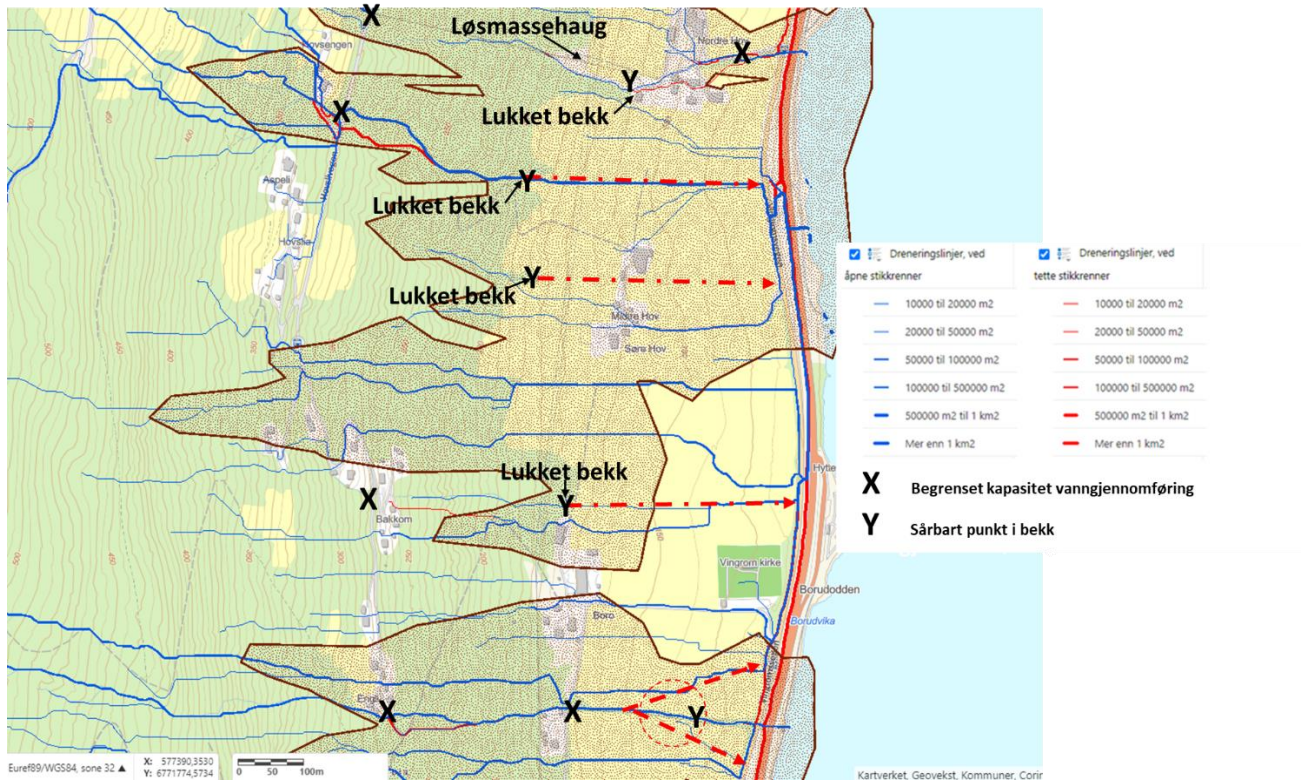
Det vurderes å kunne være potensiale for vann på avveie med påfølgende erosjon i matjord og massetransport. Terrenghelningen i området hvor vann kan havne på avveie er slak (< 10°) og det vurderes å ikke være potensiale for større skredhendelser med utløp fra disse områdene. E6 prosjekteres for å håndtere beskrevne hendelser, og hvis en slik type hendelse skulle krysse fylkesveien, som regnes som en god buffer, vil det håndteres av grøft og drenering ved E6.

Figur 50 Oversikt beregnede dreneringslinjer [9] med tolkninger fra Vingrom kirke til Nordre Hov. Rød stiplet linje viser hvilken veg vann på avveie ved lukket bekk kan ta.

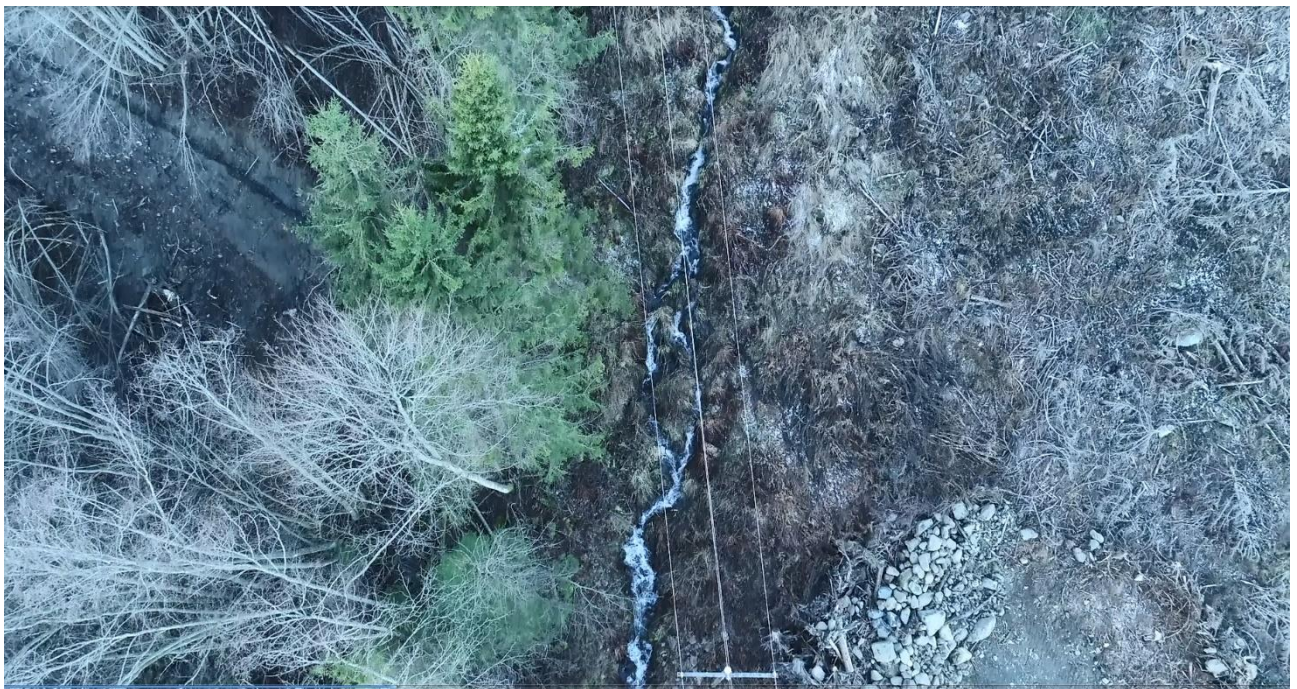
Figur 53 Utklipp fra dronefilm vest for Nordre Hov gård. Synlig erosjon, mindre utglidning til venstre og menneskeskapt fylling (stein) til høyre. Filmet av AF Gruppen.

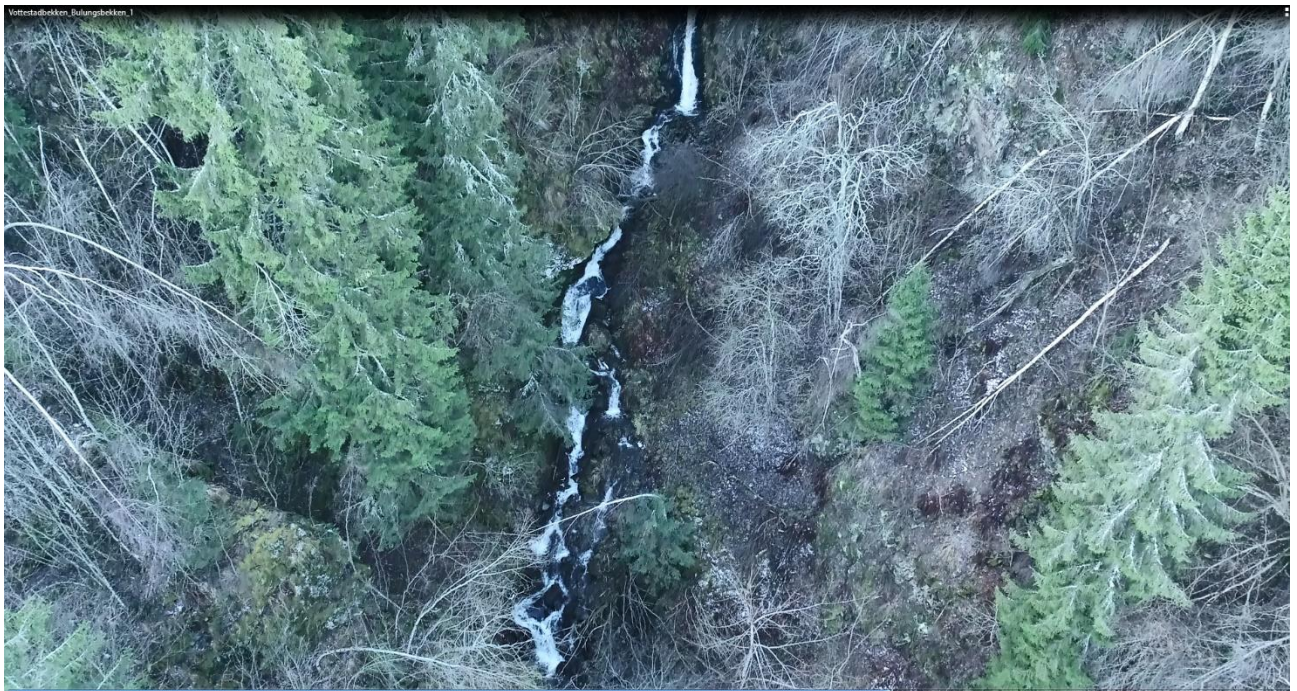
Figur 58 Utklipp fra dronefilm Bulungbekken, oppstrøms Hovslivegen. Synlige nedbøyde, knekte trær og erosjon i løsmasser. Filmet av AF Gruppen.

Ved Bulungsbekken er det vurdert potensiale for flomskred, og enhetsstrekningen tilfredstiller ikke sikkerhetskrav til skred mot veg. Et risikoreduserende tiltak er å fjerne døde trær og masser som ligger i bekken oppstrøms Hovslivegen, samt å forbedre kulvertinnløp og ha tilstrekkelig dimensjon for dreneneringsveier gjennom Hovslivegen. Det bør også vurderes en massefangdam med gitter på toppen oppstrøms stikkrenne. Enhetsstrekningen vurderes å ville oppnå akseptabel risiko for skred etter utførte tiltak

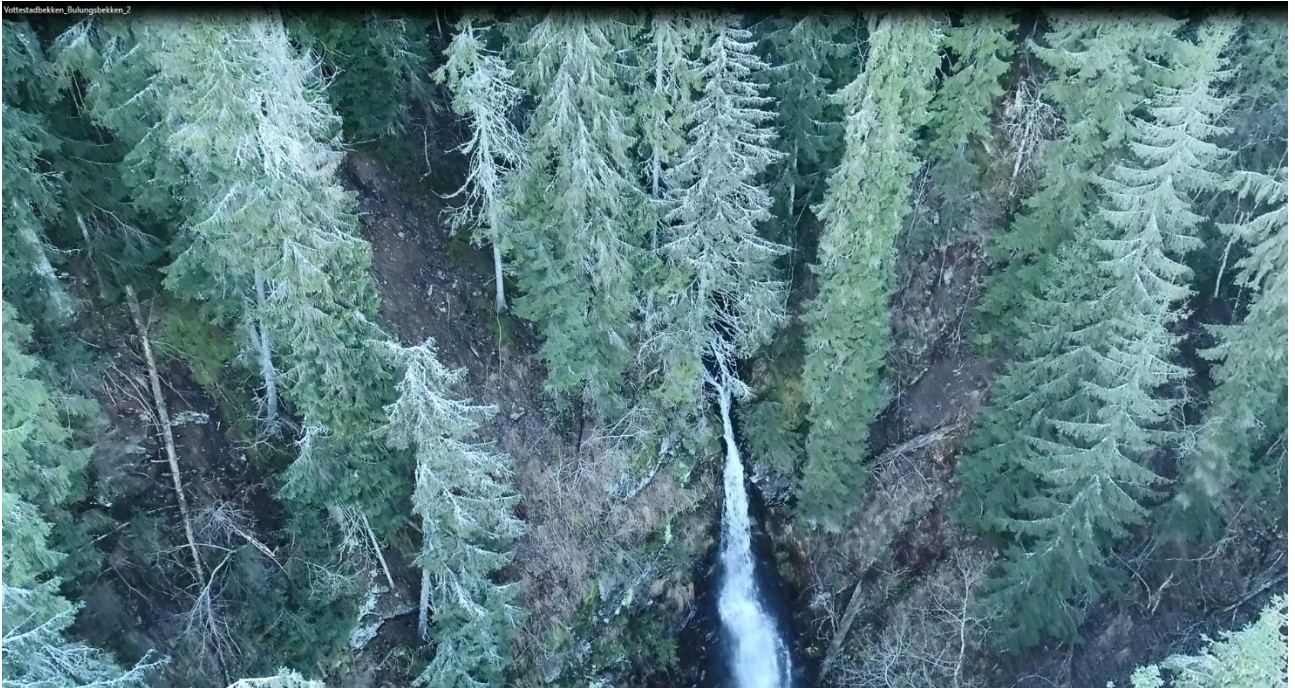
Figur 59 Utklipp fra dronefilm Bulungbekken, lenger oppstrøms Hovslivegen. Synlige nedbøyde, knekte trær og erosjon i løsmasser Filmet av AF Gruppen.
