Lillehammer kommune

# ► Sårbarhetskartlegging og mulighetsstudie for tiltak mot flomskader

Lundebekken

Oppdragsnr.: 5175693 Dokumentnr.: 01 Versjon: J01 Dato: 2022-12-14

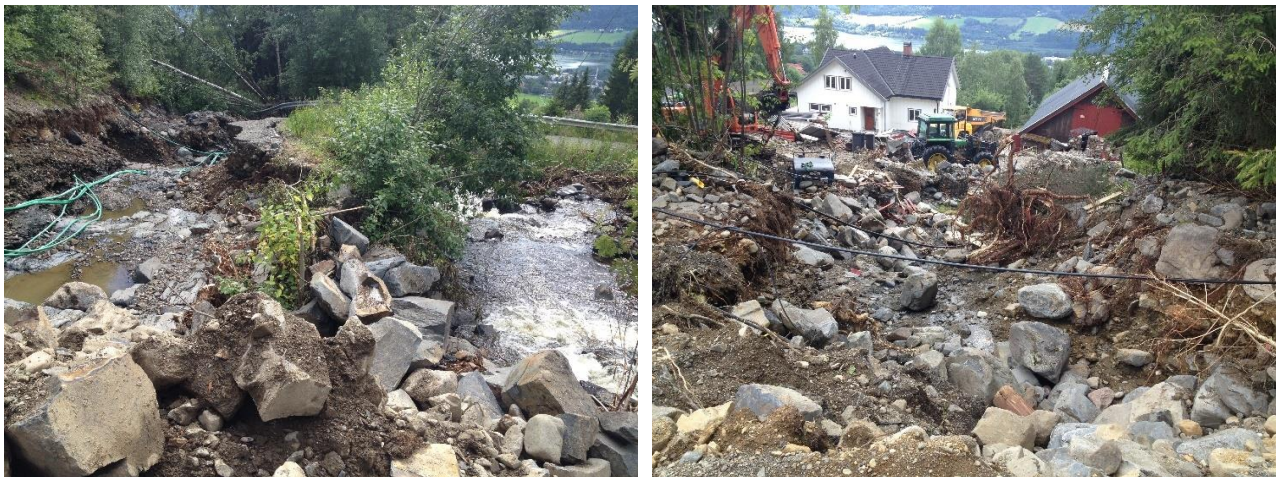
Figur 3.1 Til venstre vises hvor Bæla tok på avveie ut fra sitt løp og drenerte langs lokalveien inn mot nedbørfeltet til Lundebekken. Vannet eroderte bort hele asfaltdekket og grov bort hele veien. Til høyre sees hvor det meste av vannet drenerte tilbake igjen mot Bæla lenger nedstrøms. Det førte til store skader både på infrastruktur og eiendom.

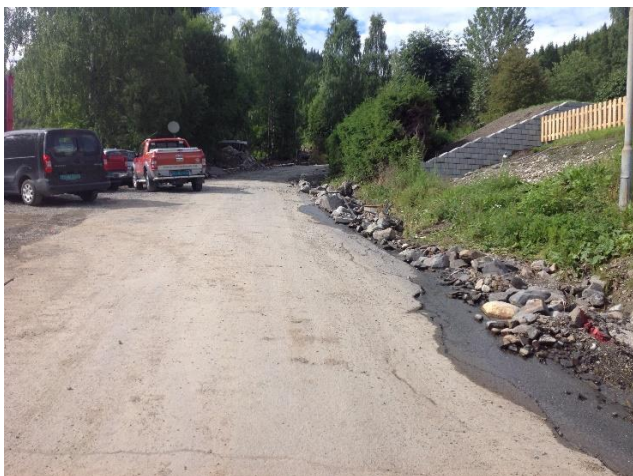
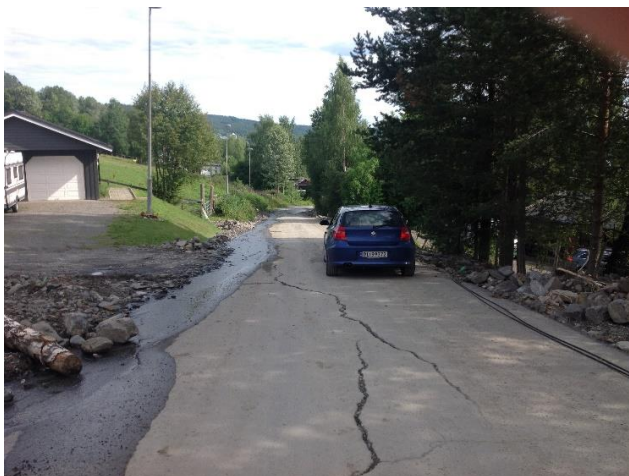
Figur 3.2 Viser hvor en del vann fra Bæla og eroderte masser tok veien inn i nedbørfeltet til Lundebekken. Bildet til venstre er i Kringsjøvegen og mot Bæla. Høyre bilde er fra samme sted, men sees motsatt vei; nedover mot Lundebekken.

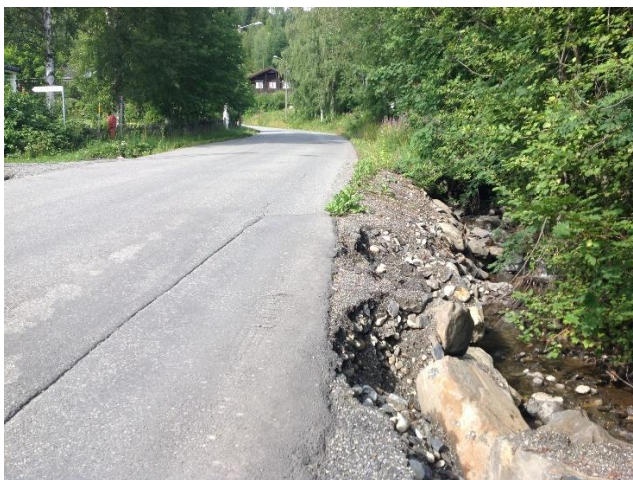
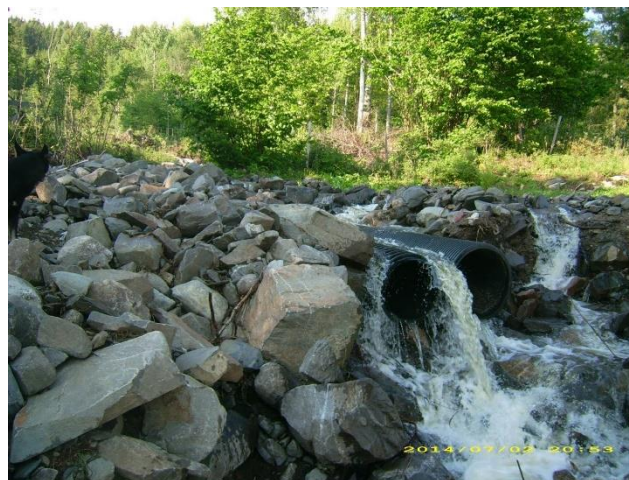
Figur 3.3 Bildet til venstre viser erosjonsskader, massetransport og utglidninger av erosjonssikring ved inntak til stikkrenne under Kringsjøvegen (punkt 3 i Figur 1.2 sett nedstrøms fra). Det ble også erosjonsskader nedstrøms stikkrennen. Til høyre sees tette stikkrenner i traktorvei i området litt lenger nedstrøms, mellom boligene i Kringsjøvegen og Lundegårdene (Foto: TMR). Store mengder med eroderte grove masser ble avlagret i slakere partier her. Finere steinmasser ble ført lenger ned og skapte kapasitetsproblemer for bekkelukkingen ved Midtre Lunde.

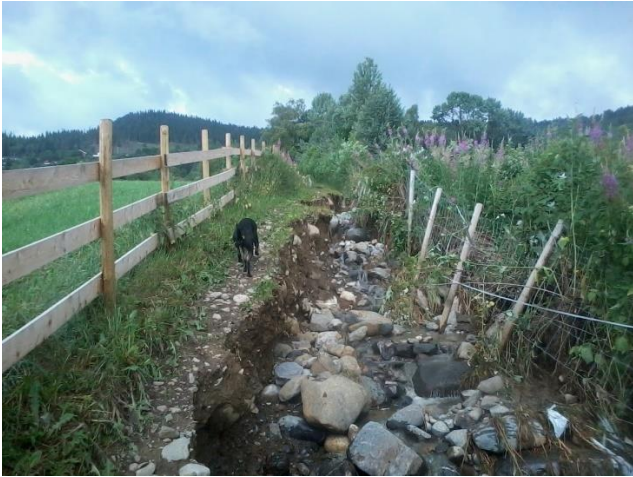
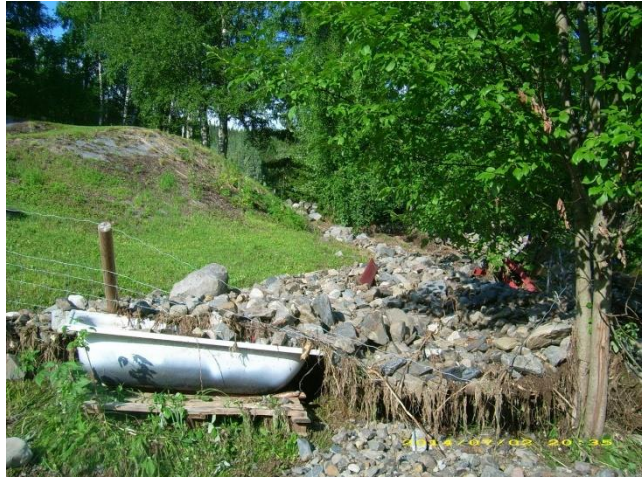
Figur 3.4 Til venstre sees (nedenifra) erosjonsskader ned gjennom gutua (sti) oppstrøms og mellom Nordre og Søndre Lunde pga vann på avveie hovedsakelig fra Bæla. Til høyre sees masseavlagring ved Lundebekken i området ved Lunde (Begge foto: TMR).

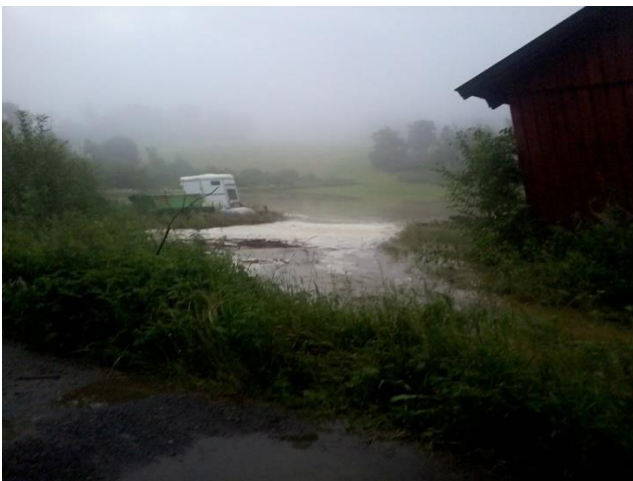
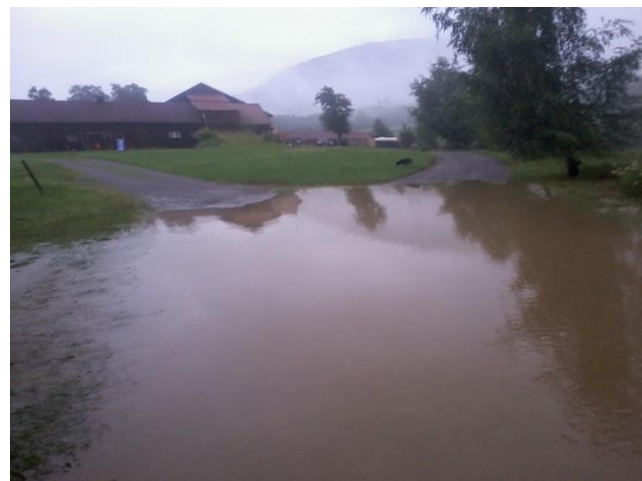
Figur 3.5 Viser til venstre bekkelukkingen med for liten kapasitet ved Midtre Lunde (sett fra nedstrøms søkk mellom bygningene). Vann drenerte på overflaten nedover. Til høyre sees oversvømt areal ovenfor Lundegårdene, som fungerte som et fordrøyningsområde (Begge foto: TMR).

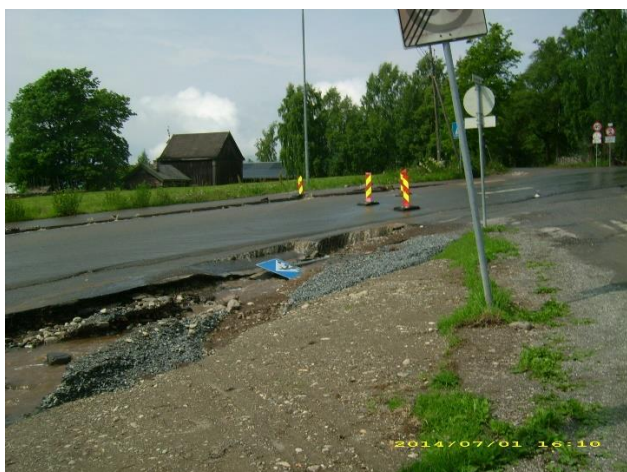
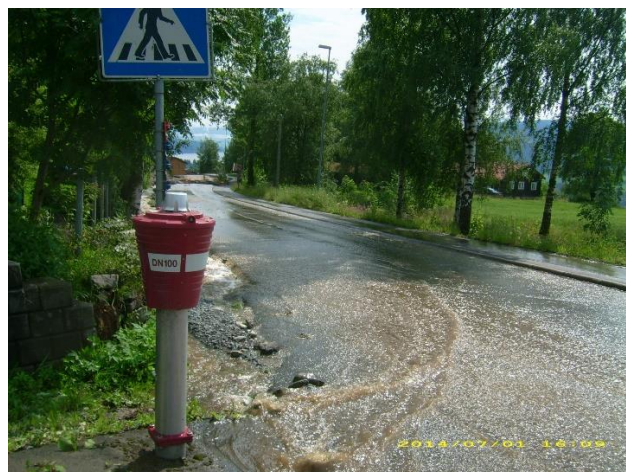
Figur 3.7 Viser skader etter vann på avveie over og langs Fagabergvegen. Stikkrennen/bekkelukkingen under veien hadde ikke tilstrekkelig kapasitet, bl.a. fordi ristene tettet seg med løsmasser (som første bilde på forsida viser). Venstre bilde er tatt opp mot krysset Fagabergvegen/Gamlevegen. Høyre bilde viser vann og løsmasser som drenerer videre nedover Fagabergvegen, som ble en flomvei (Begge foto: TMR).

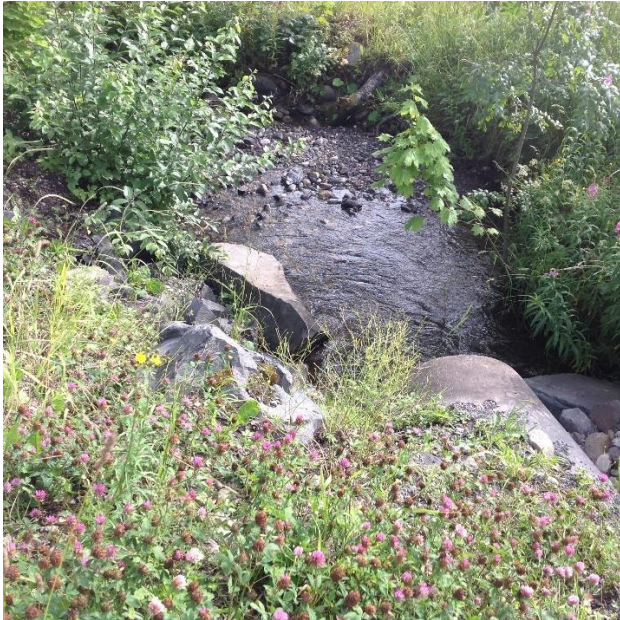
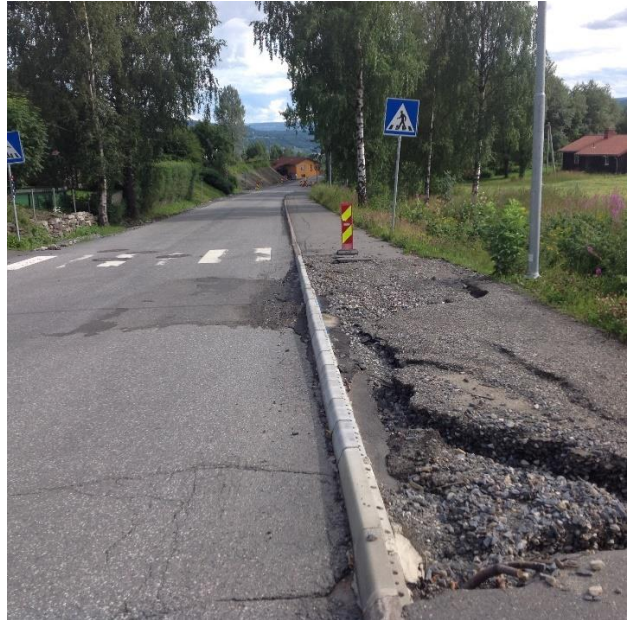
Figur 3.8 Viser at det rant relativt lite vann ut av bekkelukkingen/stikkrennen under vegen (til venstre), men at det drenerte noe vann over vegen og tilbake i bekken nedfor utløpet (til høyre).

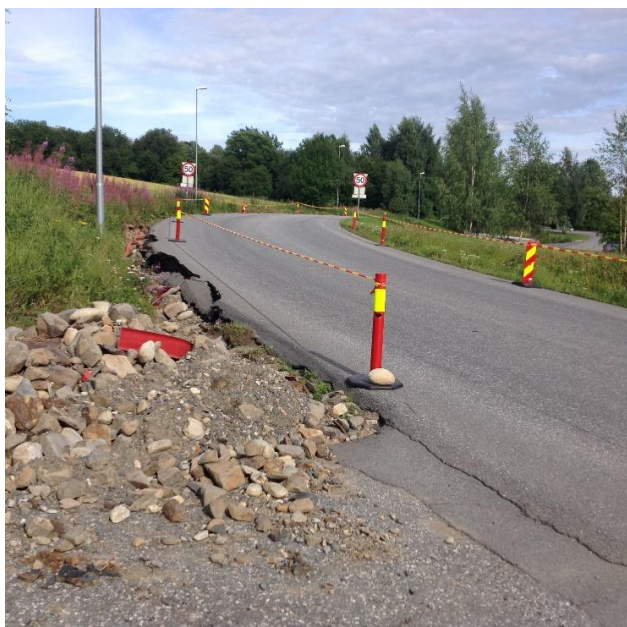
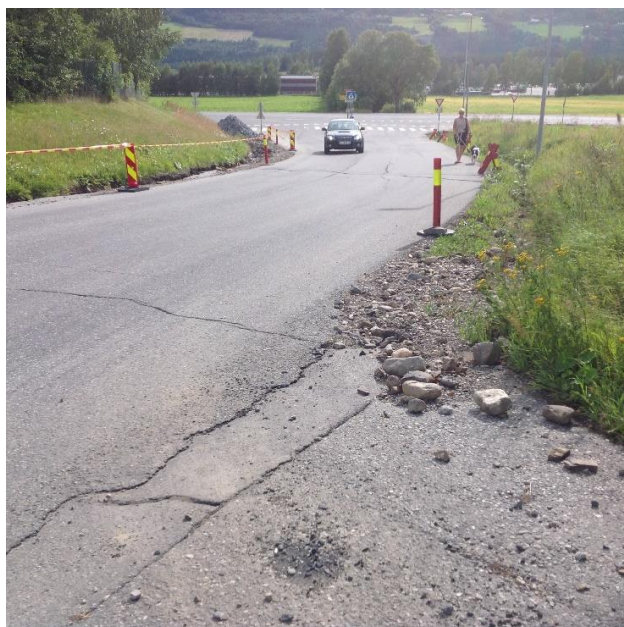
Figur 3.11 Viser de store erosjonsskadene og massetransporten nederst i Sigrid Undsets veg (nordvest for Helsehuset) da mye av flomvannet drenerte videre på begge sider av vegen og ned til Gudbrandsdalsvegen (sett fra Gårdsvegen til Skikstad hhv oppover til venstre og nedover til høyre).

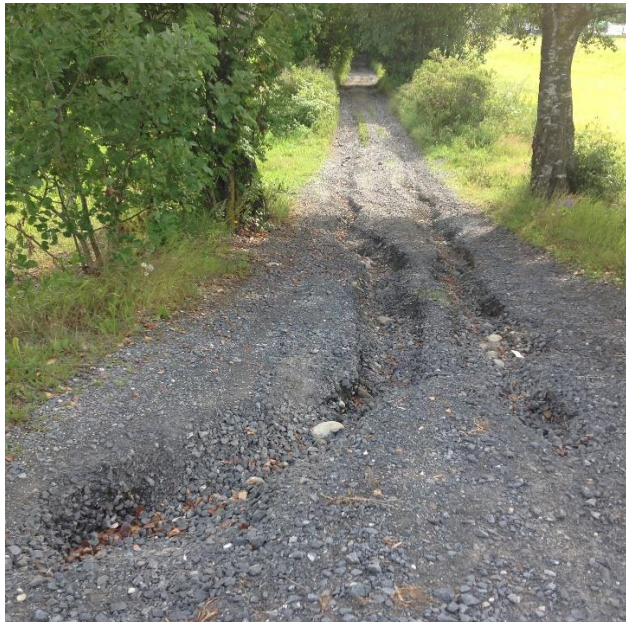
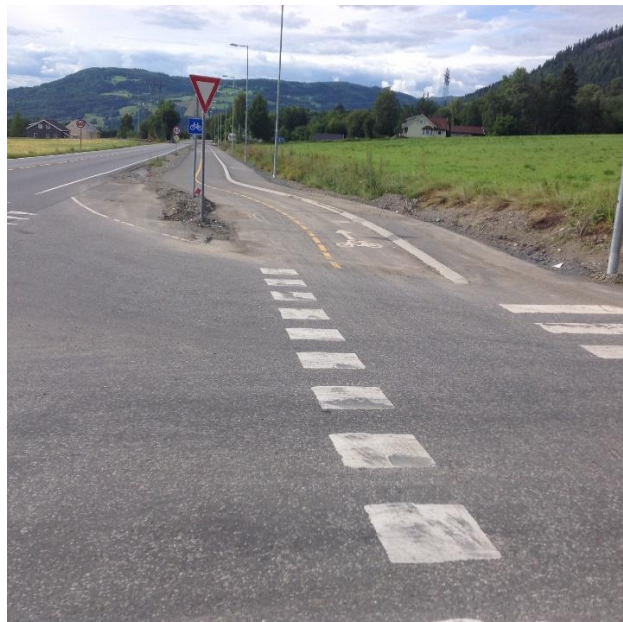
Figur 3.12 Bildet til venstre viser at det drenerte mye vann rett over Gudbrandsdalsvegen (som ble stengt) og eroderte traktorvegen ned mot/til Industrigata. Til høyre sees hvor resten av flomvannet drenerte mot nordvest langs Gudbrandsdalsvegen og ut mot/til Bæla (Dette bildet og de i Figur 3.13 er tatt rett etter at store mengder sedimenter var fjernet).

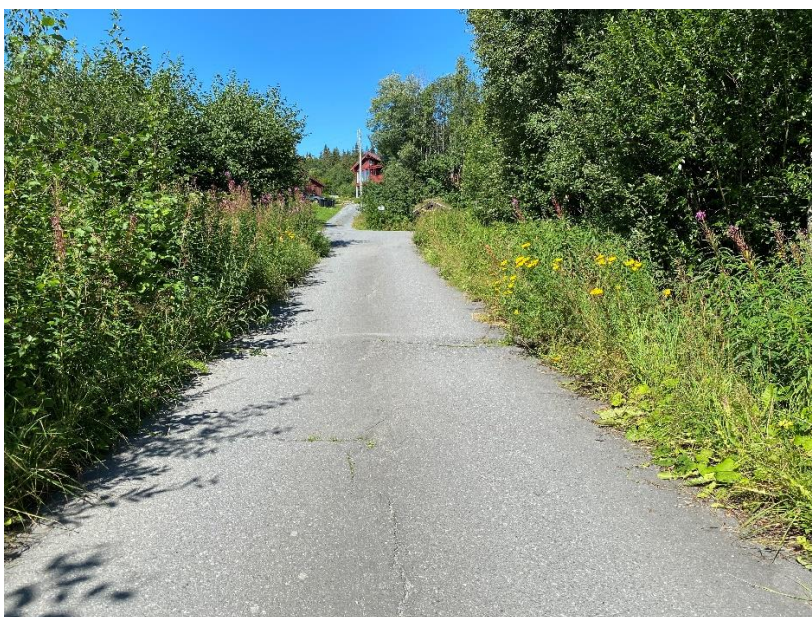
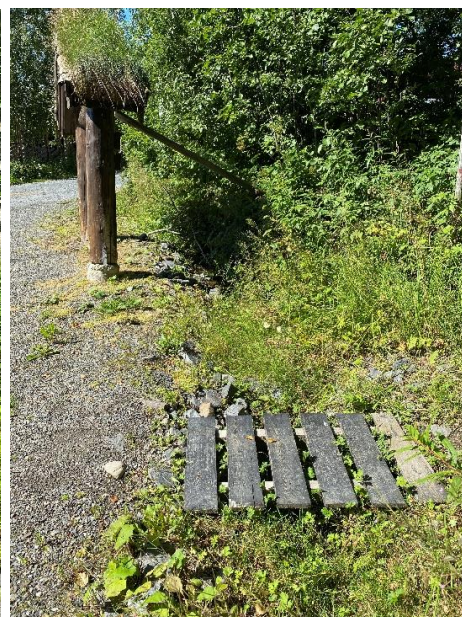
Figur 4.24 (Pkt. 3-1) Det er to kryssinger med stikkrenner i Bergesvevegen for Bekk 3 (se svarte punkt i Figur 4.25); hhv en ved postkassestativet (bilde til høyre) og en litt lenger ned i vegen (tverrgående sprekk i vegen midt på bilde til venstre). Begge bilder er tatt nedenifra.

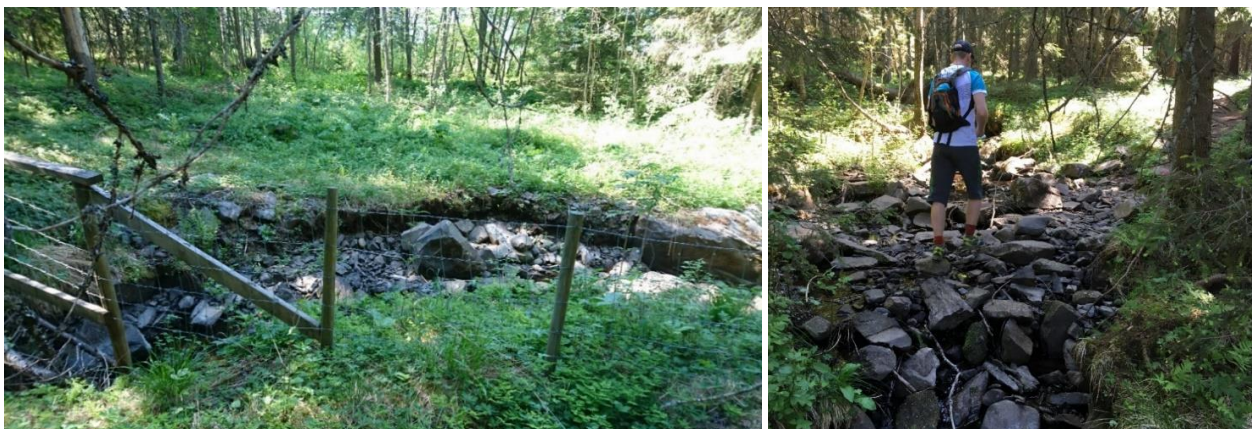
Figur 4.26 (Pkt. Ø1) Oppstrøms Øverberget går de ulike bekkeløpene i markerte forsenkninger i terrenget før Bekk 1 og Bekk 2 møtes og drenerer i samløp inn på eiendommen Bergesvegen 150. Rett nedstrøms gjerdet gjør bekken en sving nord-vestover. Her er det synlig erosjon i yttersvingen av bekken, samt mye avlagrede løsmasser; se venstre bilde. I en ekstremisituasjon kan vann her komme på avveie sørover i retning Bergesvegen 141 og 138. Både i område her og rett oppstrøms (høyre bilde), samt der terrenget flater ut rett nedstrøms er preget av massetransport og avlagret steinmateriale. Det relativt flate område egner seg for masseuttak og etablering av fangdam.

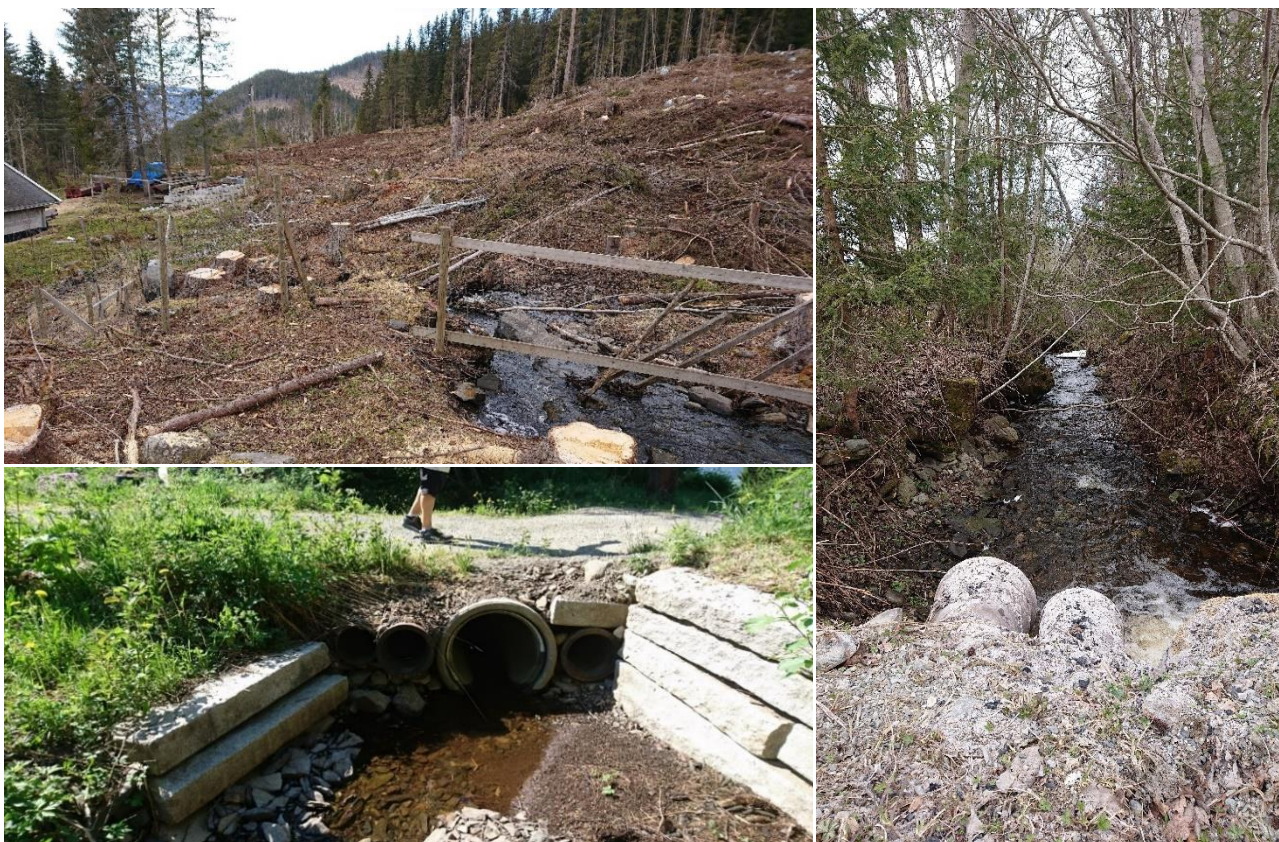
Figur 4.27 (Pkt. Ø2) Øverst til venstre ses 90 graders sving på bekken ovenfor husene innerst i Bergesvegen. Under vises stikkrenne under vegen ved Øverberget sett oppstrøms fra. Utløpet fra stikkrennene ses til høyre. Det er tydelige erosjonsskader rundt denne bekketrysningen.

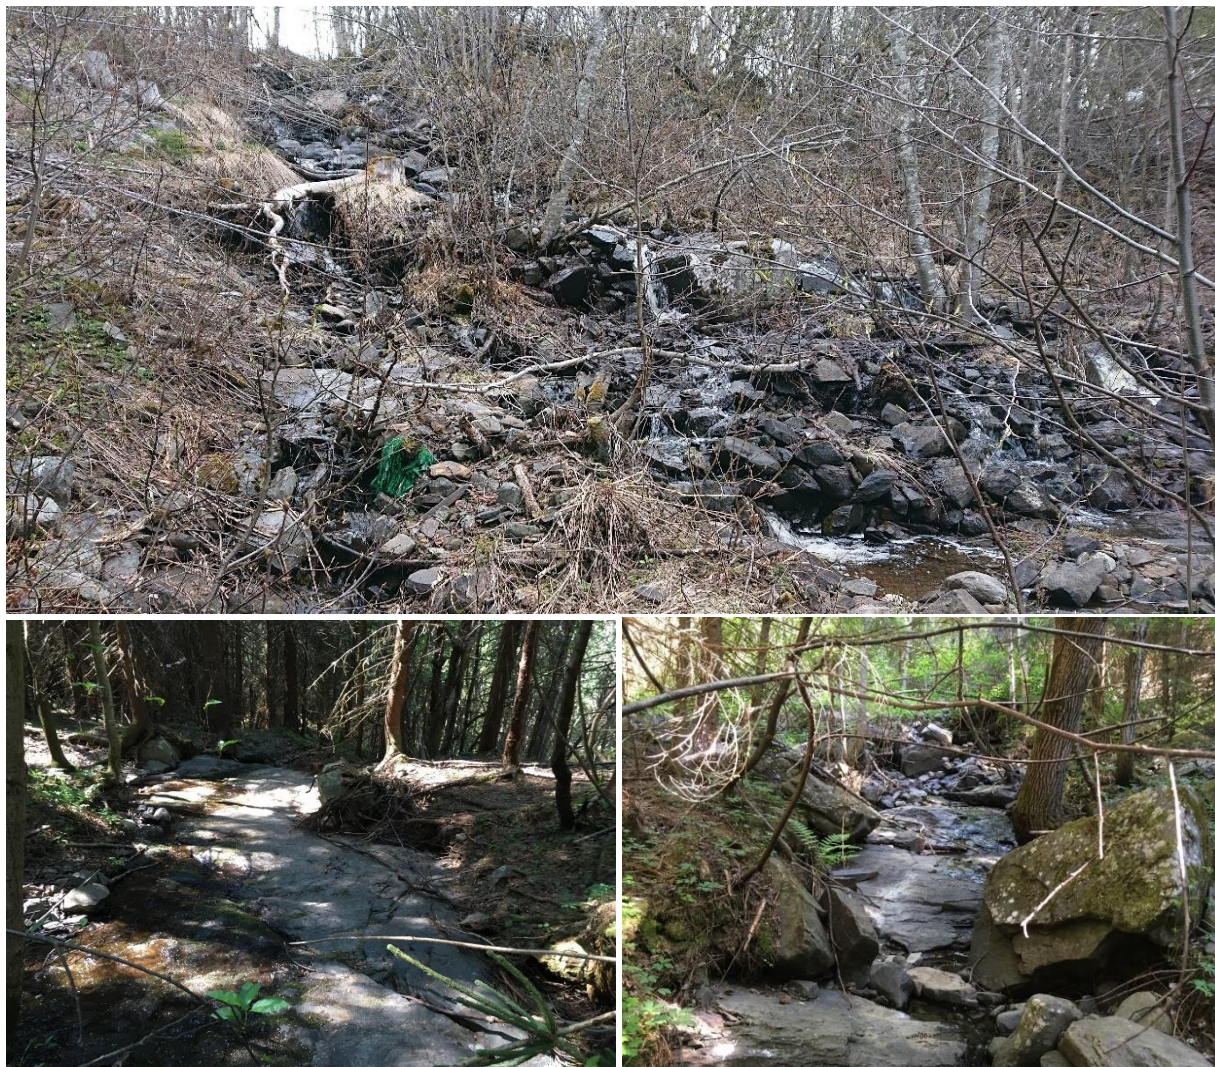
Figur 4.30 (Pkt. M1) Nedstrøms Bergesvevegen / Øverberget er det mye stein og masser som er avlagret i den bratte lia. Ellers er det stedvis tynt løsmassedekke over bart fjell.

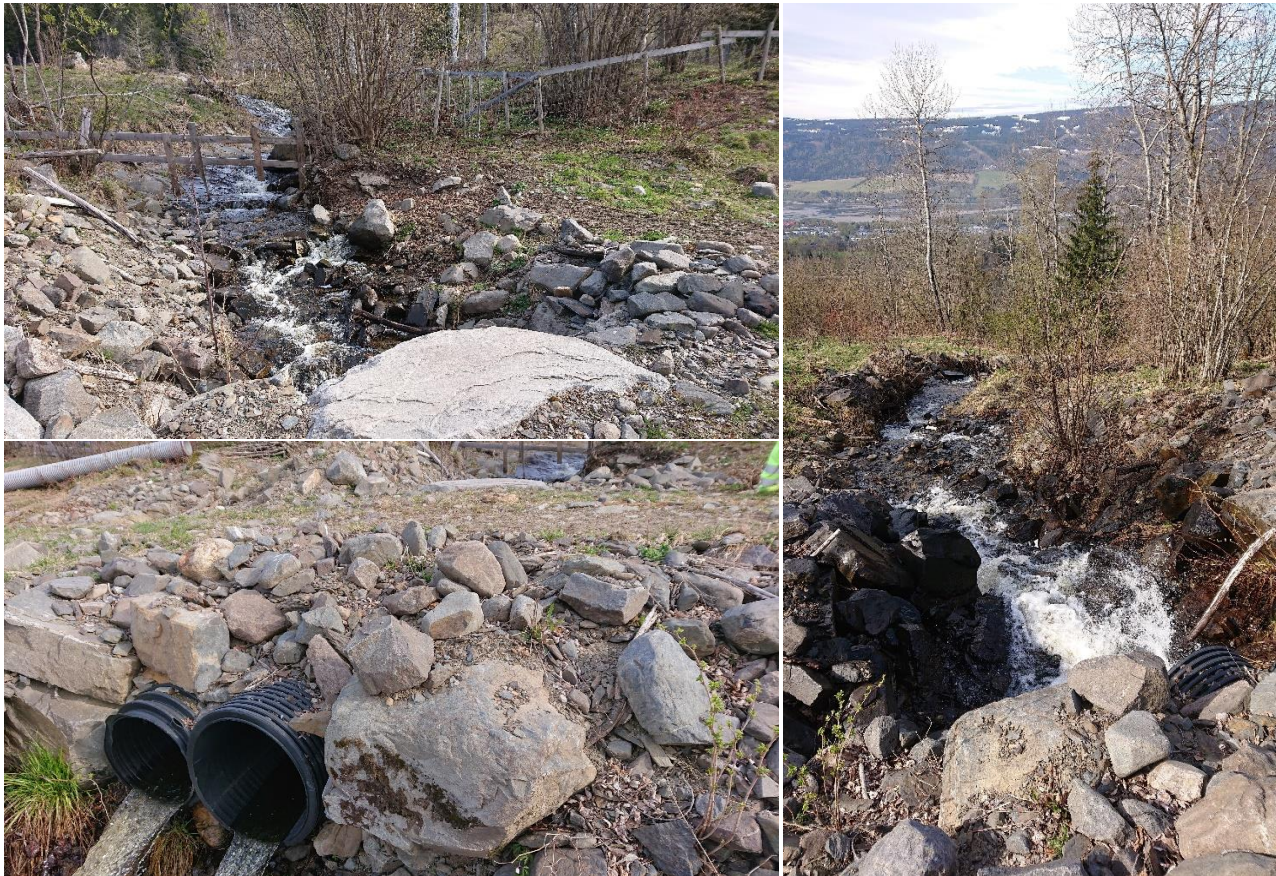
Figur 4.33 (Pkt. M3) Traktorveg nedstrøms Vesleberget krysser bekken ved Lundødegården. Mye massetransport med til dels stor stein, og innslag av bart fjell noen steder. De høyre bildene er tatt oppover fra hhv veg og nedstrøms veg. Høyre bilde viser nedstrøms veg.

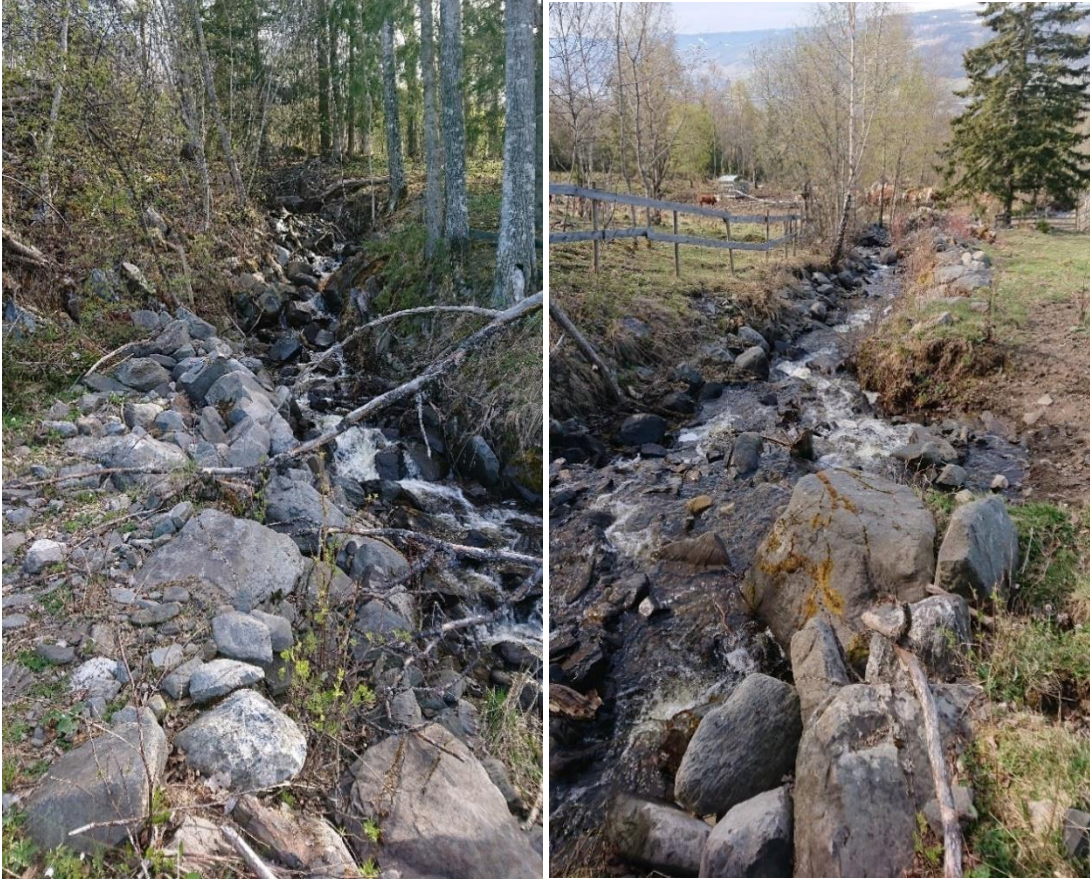
Figur 4.35 (Pkt. M5) Nedre del v/ dyrka mark nedstrøms haugen nevnt over. Bilder tatt fra øverst på dyrka marka, hhv. oppstrøms og nedstrøms. Bekkeløp er rensket for stein og erosjonsmateriale etter flommen 2014. Ammekyr benytter bekken til drikke.

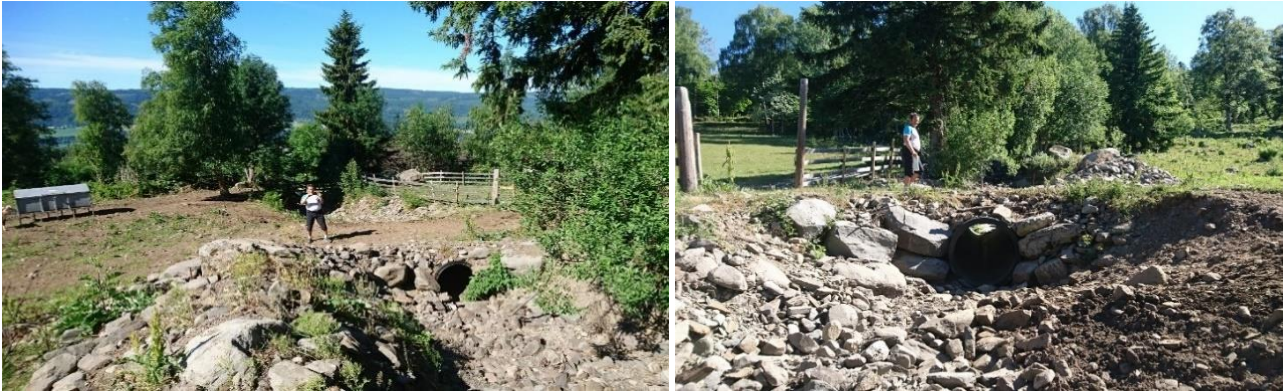
Figur 4.37 (Pkt. M6) Ved stikkrenne/kryssing av gårdsveg. Dyrka mark på nordsiden av bekken, og beite på sørsiden. Bilde til venstre er tatt fra oppstrøms side, mens det til høyre er tatt fra nedstrøms side. I 2014 gikk stikkrenna tett med erosjonsmateriale. Bekken ble ledet sørøver (mot/over beiteområdet) for å forhindre skader på eiendommene nedstrøms.

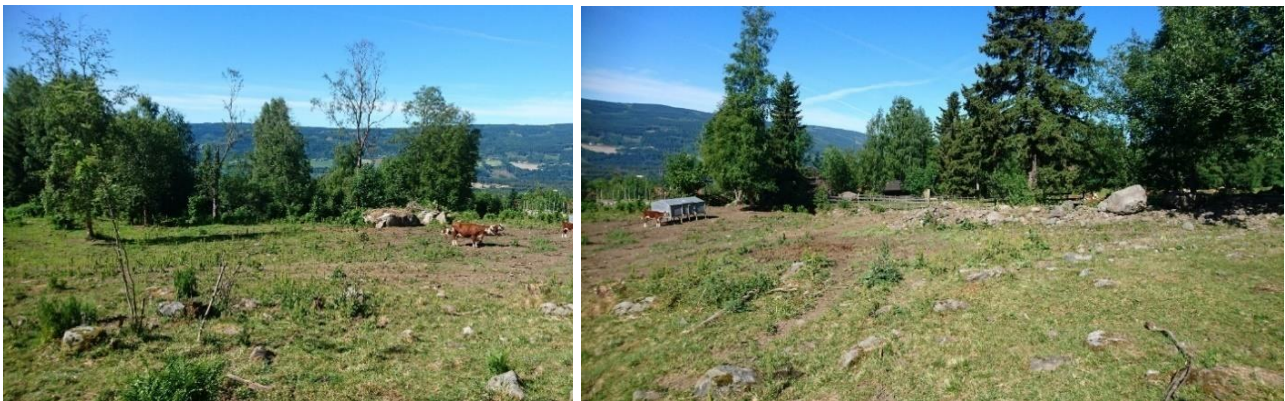
Figur 4.38 (Pkt. M7) Relativt flatt beiteområde rett sør for bekken, som også ses i figuren over (venstre bilde). Har muligheter som «masseavlagringsområde» og flomvei.

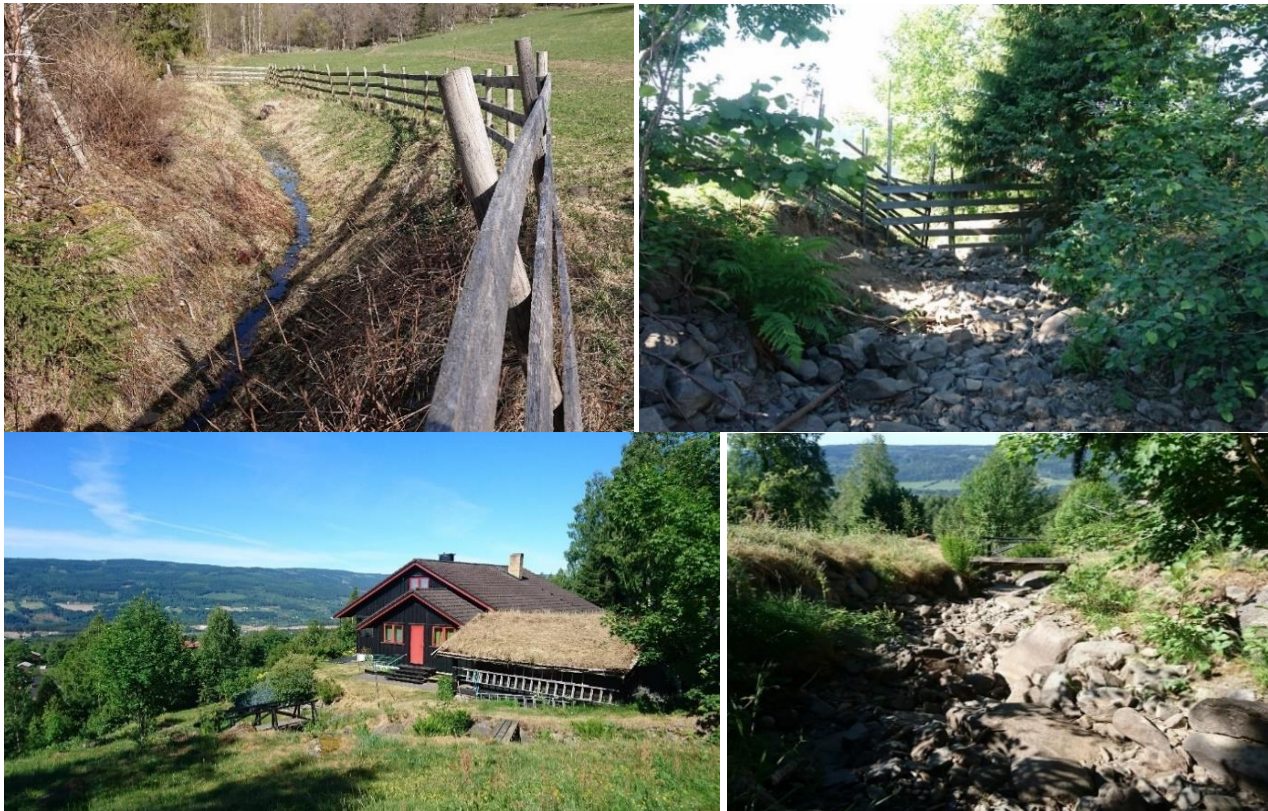
Figur 4.39 (Pkt. M8) Kringsjøvegen 193. Bilde øverst til venstre viser avskjærende grøft oppstrøms eiendommen mot dyrka mark (eiendommen til venstre, utløp grøft til Lundebekken bak fotograf). Bilde til høyre viser oppstrøms gjerde til eiendommen, sett ovenfra. Bilde nederst til venstre viser eiendommen med Lundebekken ved siden av huset. Bilde til høyre viser bekkeløpet gjennom hagen med bruer. Bekkefarete preges av mye løsmasser.

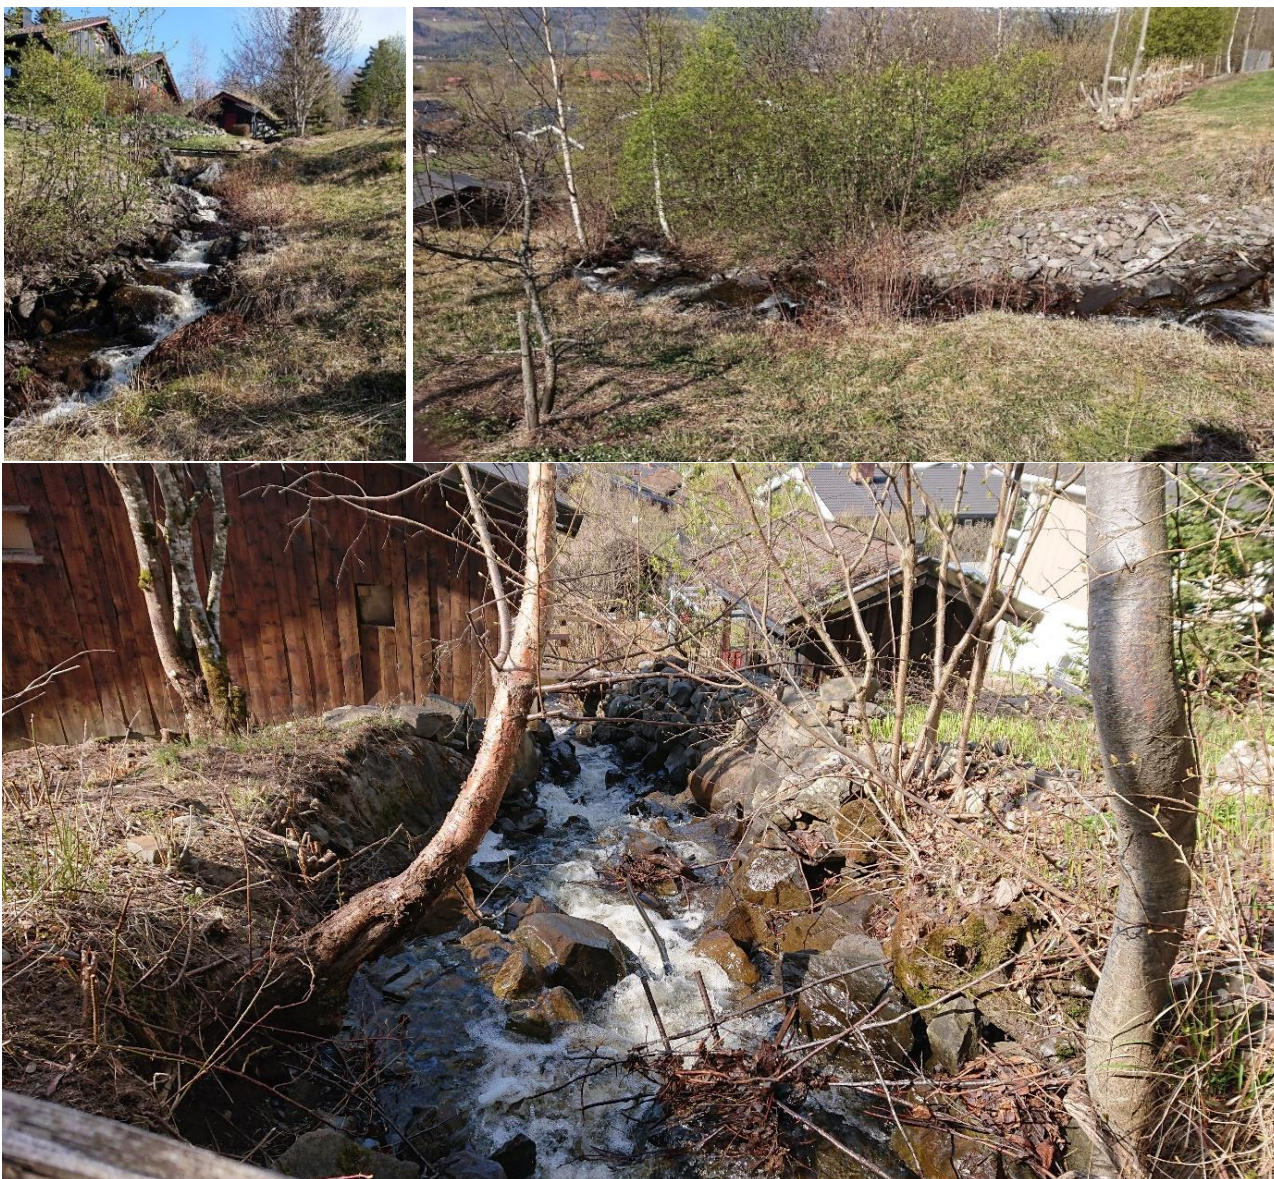
*Figur 4.40 (Pkt. M8) Viser bilder tatt fra nedre del av Kringsjøvegen 193 hvor bekken faller bratt ned mot Kringsjøvegen 187, sett mot hhv oppstrøms og nedstrøms. Nederste bilde viser området nedover gjennom Kringsjøvegen 187 hvor det er svært trangt, mye massetransport og utsatt for erosjon rundt bygninger.*

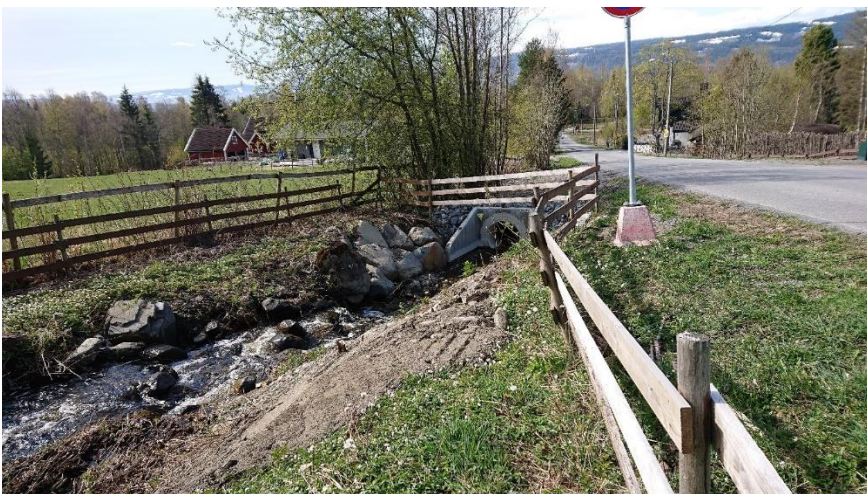
Figur 4.42 (Pkt. M10) Innløp til kulvert gjennom Kringsjøvegen, beliggende nederst på eiendommen Kringsjøvegen 185. Kulverten er nylig forlenget oppover langs vegen pga skade på vegen og fare for utglidning av vegen (etter 2014-flommen).

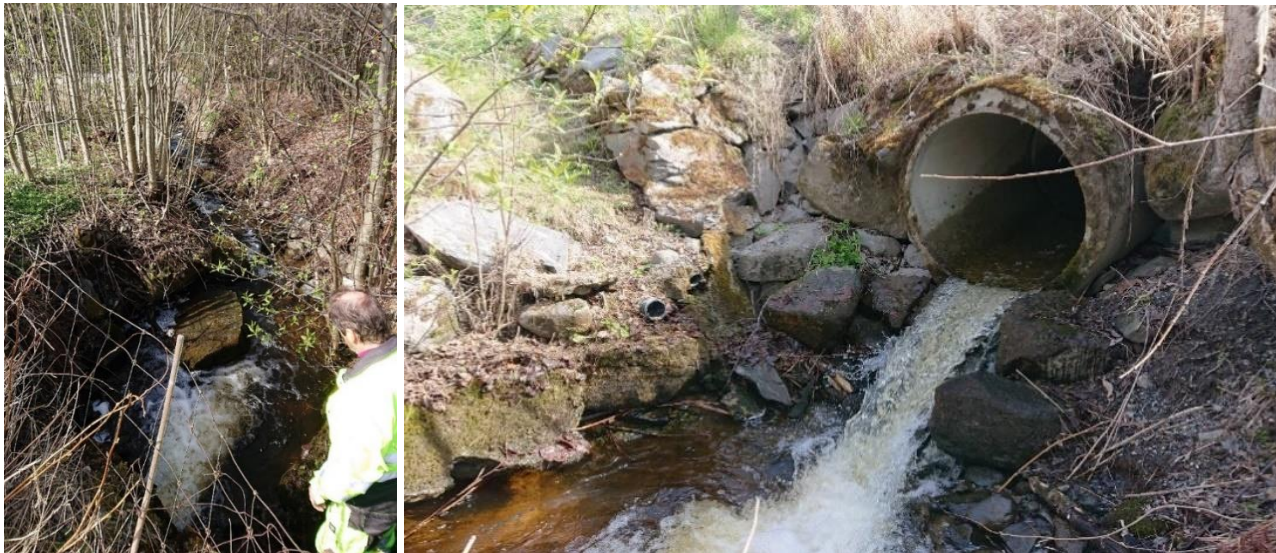
Figur 4.43 (Pkt. M11) Utløp av kulverten gjennom Kringsjøvegen. Det er mangelfull erosjonssikring ved utløp.

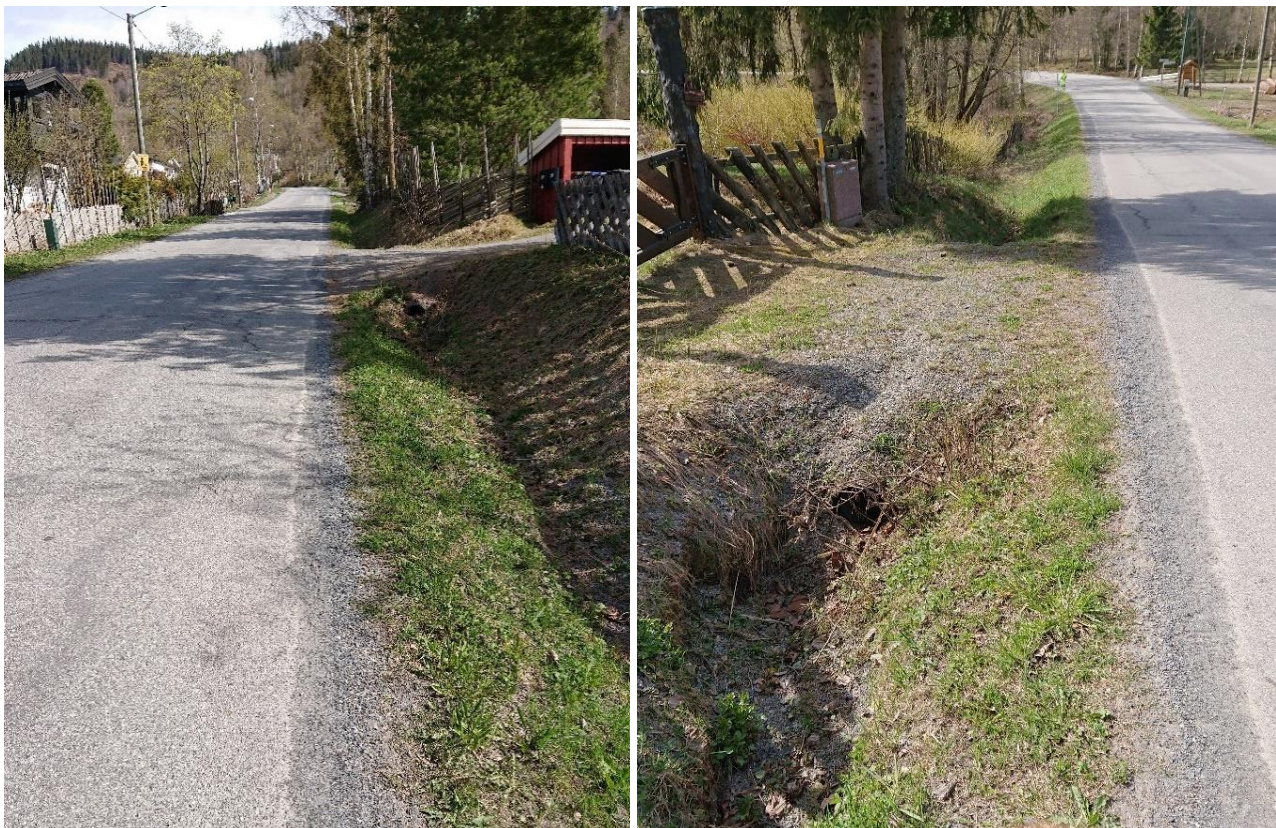
Figur 4.44 (Pkt. F4) Parti av Kringsjøvegen lenger nedstrøms der hvor Lundebekken krysser i kulvert gjennom vege (se figur over). Bildene er tatt i hhv oppstrøms og nedstrøms retning og viser begrenset med veggrofter hvis flomvann drenerer nedover her.

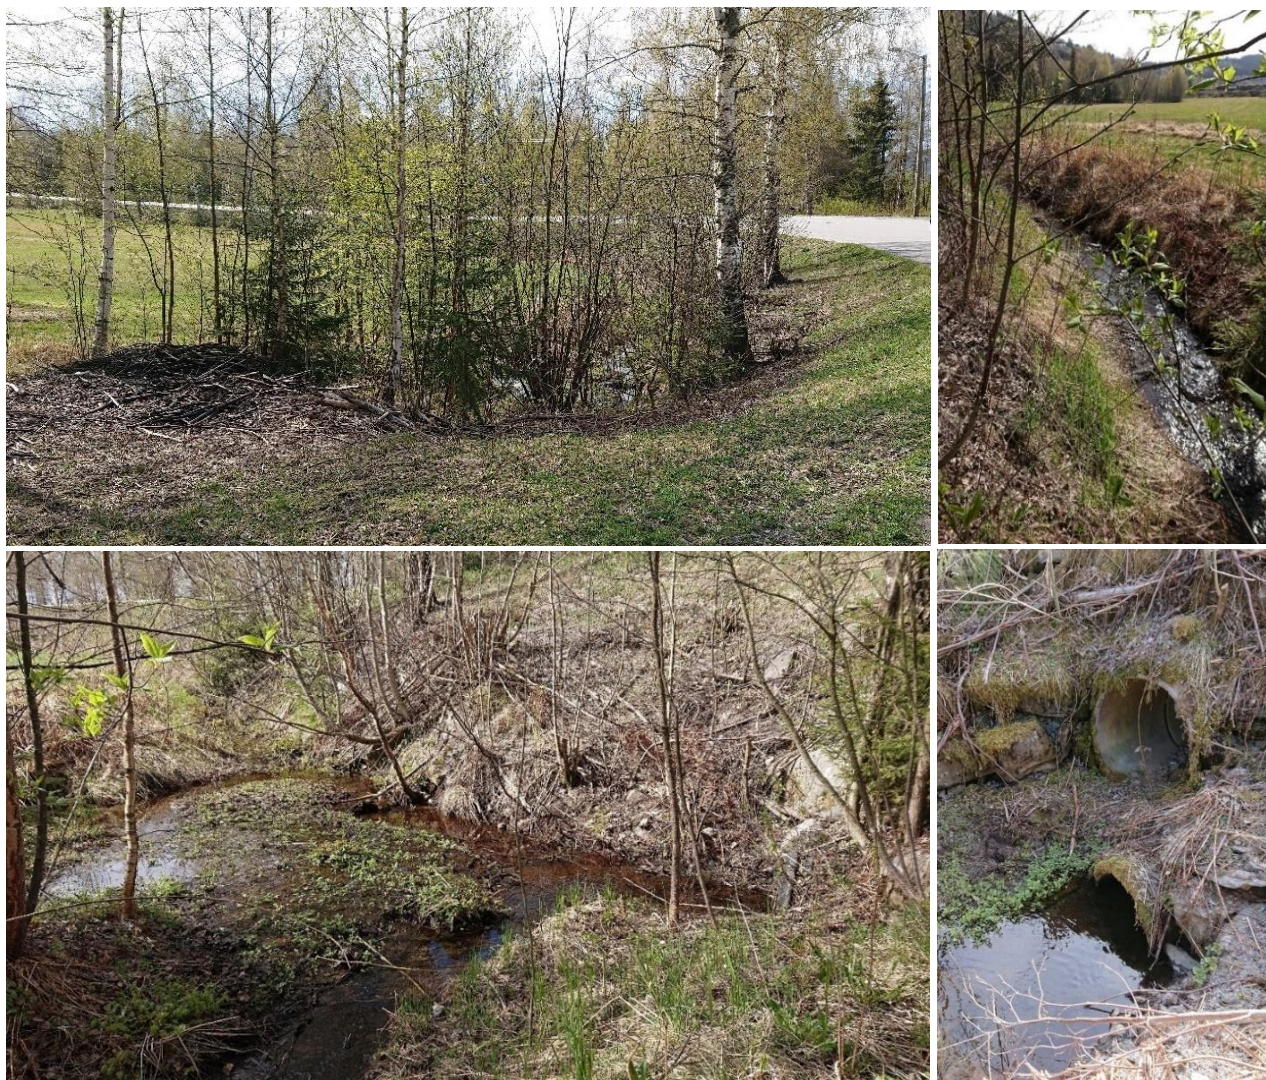
Figur 4.45 (Pkt. F5) Bildet øverst til venstre viser Lundmyra fra Kringsjøvegen mot sør. Inntak til stikkrenne gjennom Kringsjøvegen er nede i det våte søkket til venstre for veien. Til høyre ses kanal/grøft langs Lundmyra fra inntak stikkrenne og østover/oppover. Bilde nederst til venstre viser ansamling av vann og sediment ved inntaket til stikkrennen. Til høyre ses utløp på nordre side av Kringsjøvegen. Den gamle stikkrenna ligger høyere. Nyeste stikkrenna er lagt som følge av at Lundmyra har sunket betydelig etter dyrking (drenering?). Myrområdet har igjen sunket ytterligere etter at den siste stikkrenna er lagt.

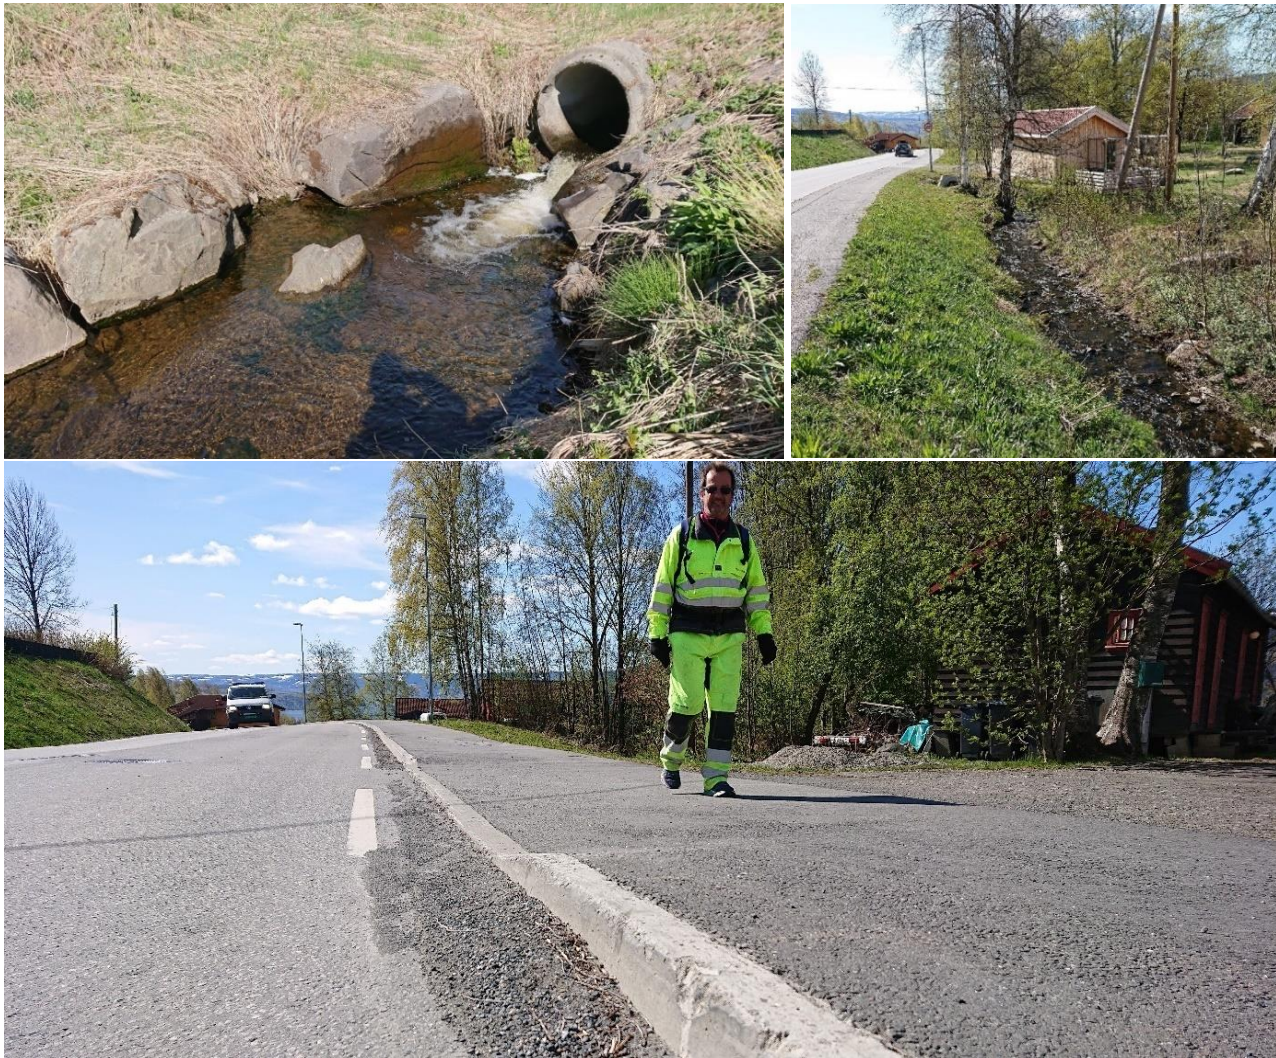
Figur 4.55 (Pkt. M17) Bilde øverst til venstre viser utløp kulvert/bekkelukking nedstrøms Gamlevegen ved Fagabergvegen. Steiner har glidd ut (undergravd?). Til høyre ses kort åpent parti før stikkrenne/bekkelukking forbi eiendommen Fagabergvegen 26. Hele strekningen er sårbar. På bilde under ses nedsenket kantstein og fortau ved innkjøring til eiendommen. Det vil være fare for at vann drenerer inn mot eiendommen hvis flomvann kommer ned Fagabergvegen og/eller at bekkelukkingen får for liten kapasitet.
