Lillehammer kommune

# ► Sårbarhetskartlegging og mulighetsstudie for tiltak mot flomskader

Lundebekken

Oppdragsnr.: 5175693 Dokumentnr.: 01 Versjon: J01 Dato: 2022-12-14

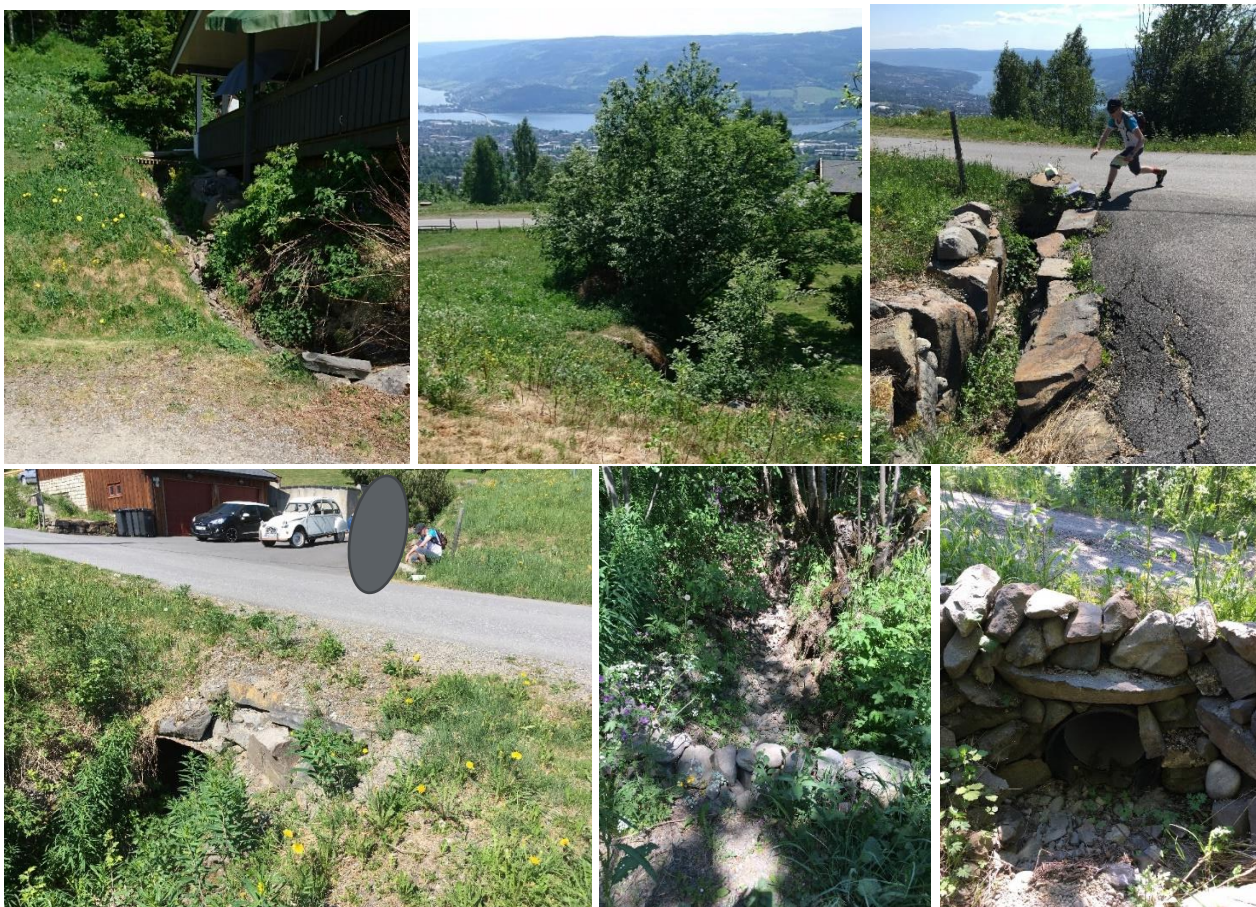
Figur 4.57 (Pkt. F1) "Fakstadbekken" fra øvre del ved Løkken og nedover via tre veikrysninger (fra bildet øverst til venstre mot høyre og det samme nederst). Dårlige dreneringstiltak med lite vedlikehold. Sårbart område med fare for vann på avveie, bl.a. mot bygningene ved Halvorstuen og deretter mot Lundebekken.

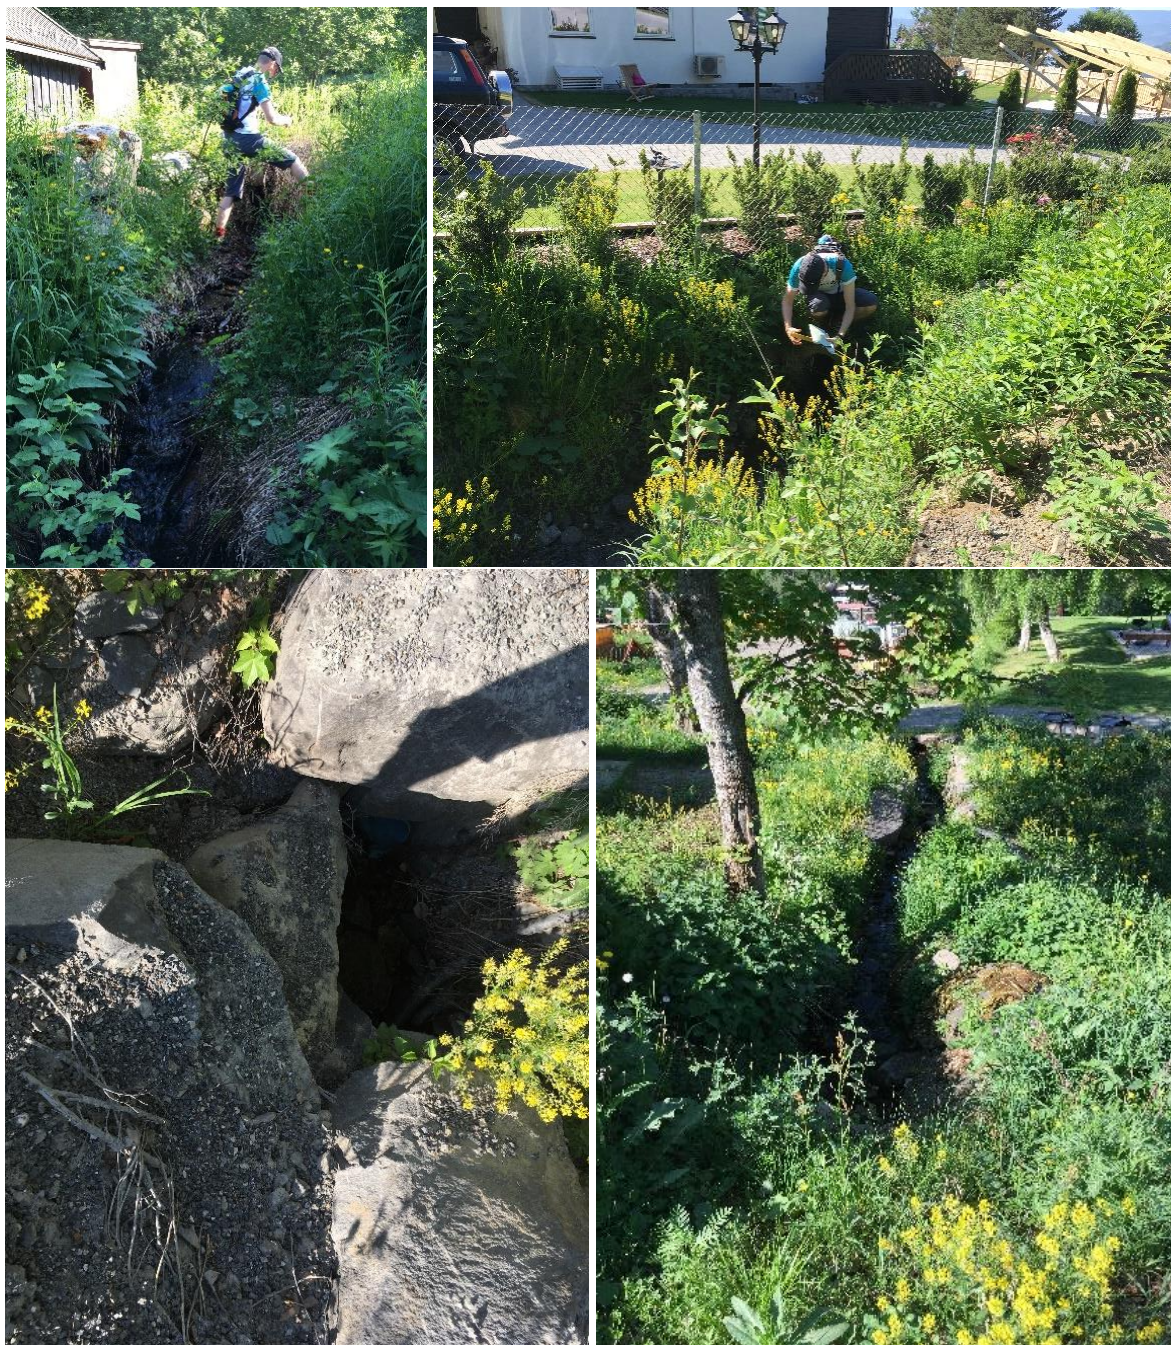
Figur 4.58 (Pkt. F2) Drenering fra både Bjørnerud (øverst til venstre) og Vesleberget ned til og gjennom Kringsjøvegen (innløp øverst til høyre og utløp nederst til venstre). Sårbart område med mange dreneringer og lukkinger; både i området, oppstrøms og nedstrøms. Bildet nederst til høyre er tatt fra vegen og nedover mot boliger nedstrøms.

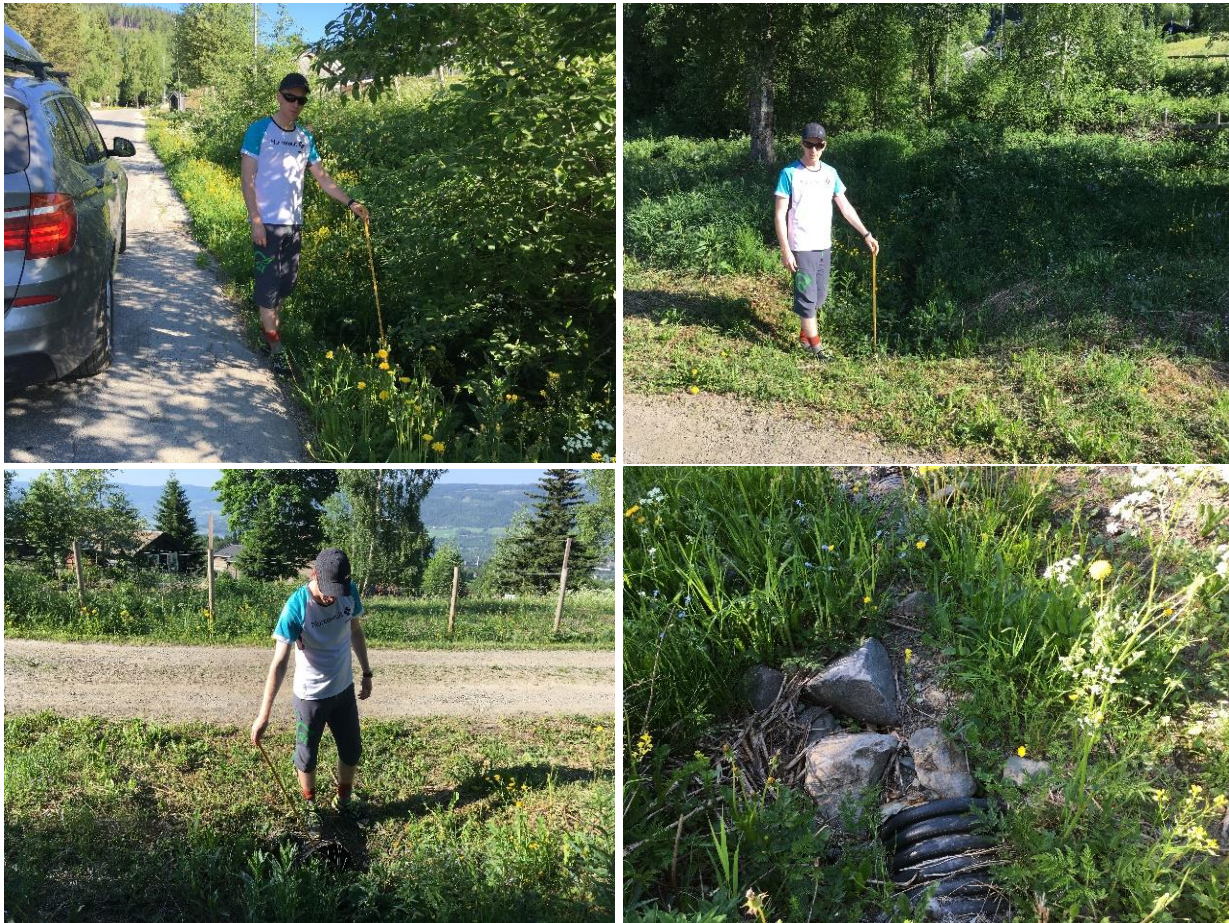
Figur 4.59 (Pkt. F3) Bilde øverst til venstre viser stikkrenne gjennom Kringsjøvegen som drenerer vann gjennom boligveger (øverst til høyre og nederst til venstre viser hhv innløp på øverste og nederste veg) før det skal drenere ut mot Bæla. Nederst til høyre viser eksempel på mange dårlige dreneringsrør i området mellom boligvegene. Mye vann langs Kringsjøvegen og ned her vil, som i 2014, kunne ta på avveie ned mot Lundegårdene.

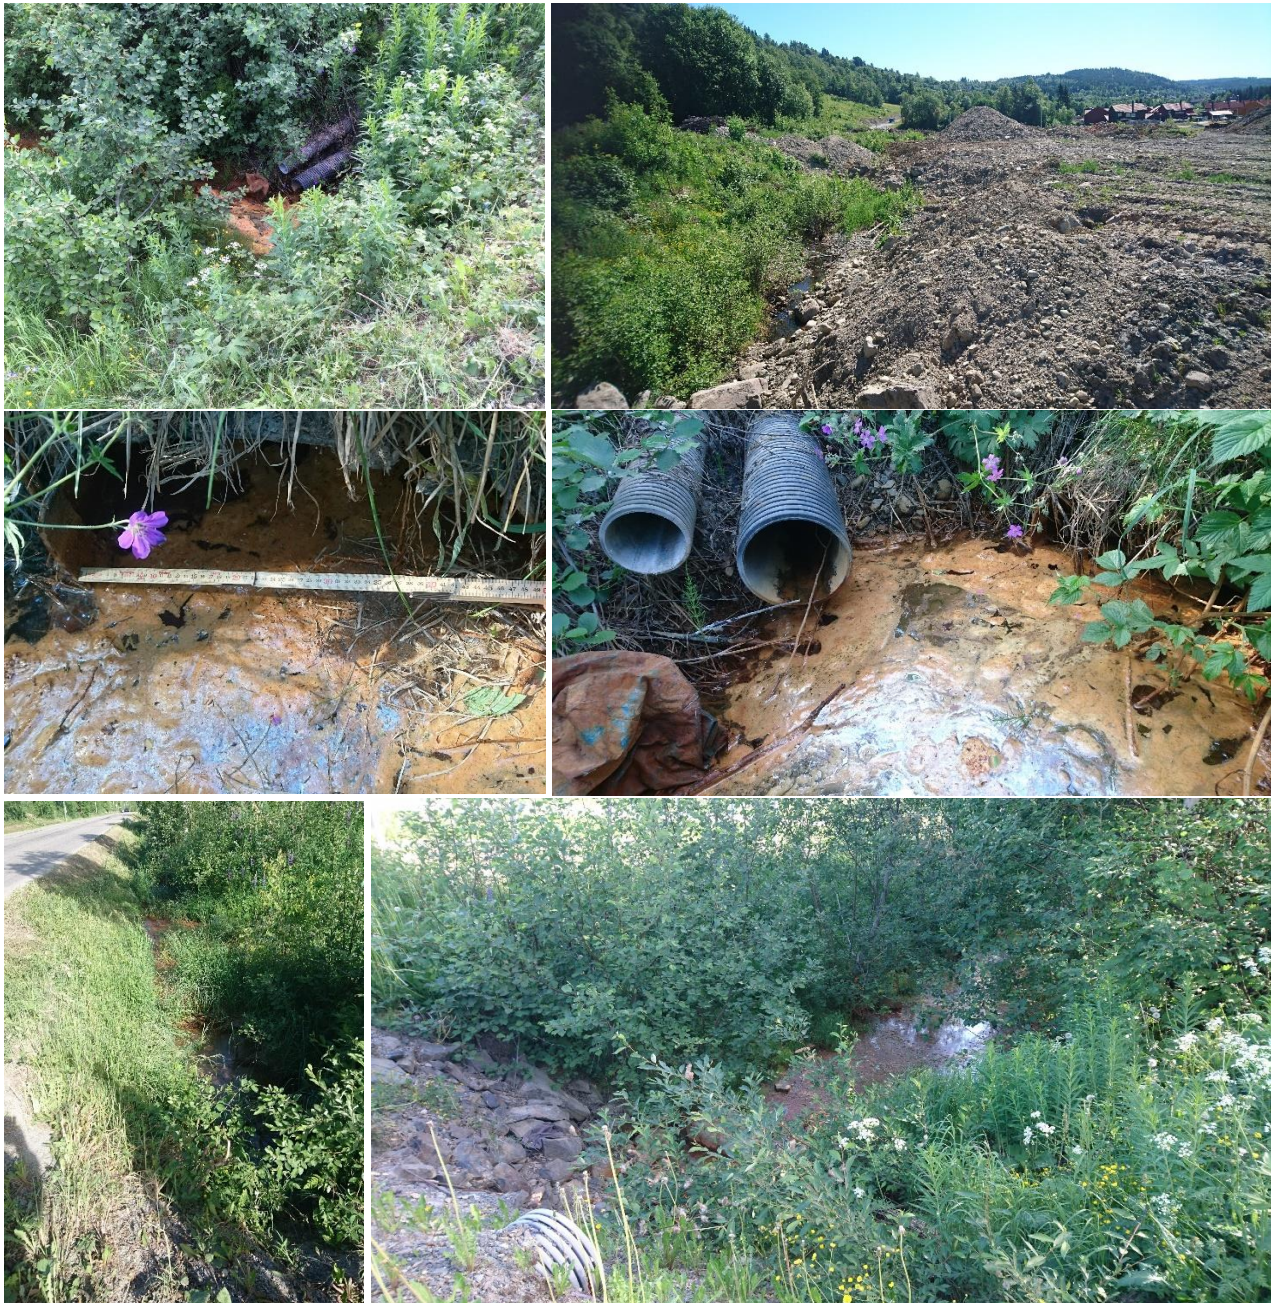
Figur 4.60 (Pkt. F6) Felles utløp fra «næringsområde»/fremtidig boligområde i nordvest og nytt boligområde i sørøst. Området var preget av gjenfylte dreneringskanaler og våtmarksområder, samt mye brunt vann. Brunt vann preget også Fagstadbekken videre nedover (se figur nedenfor). Det så ut for at det kan drenere «forurensa» brunt vann mot Lundmyra og Lundebekken i flomsituasjoner.

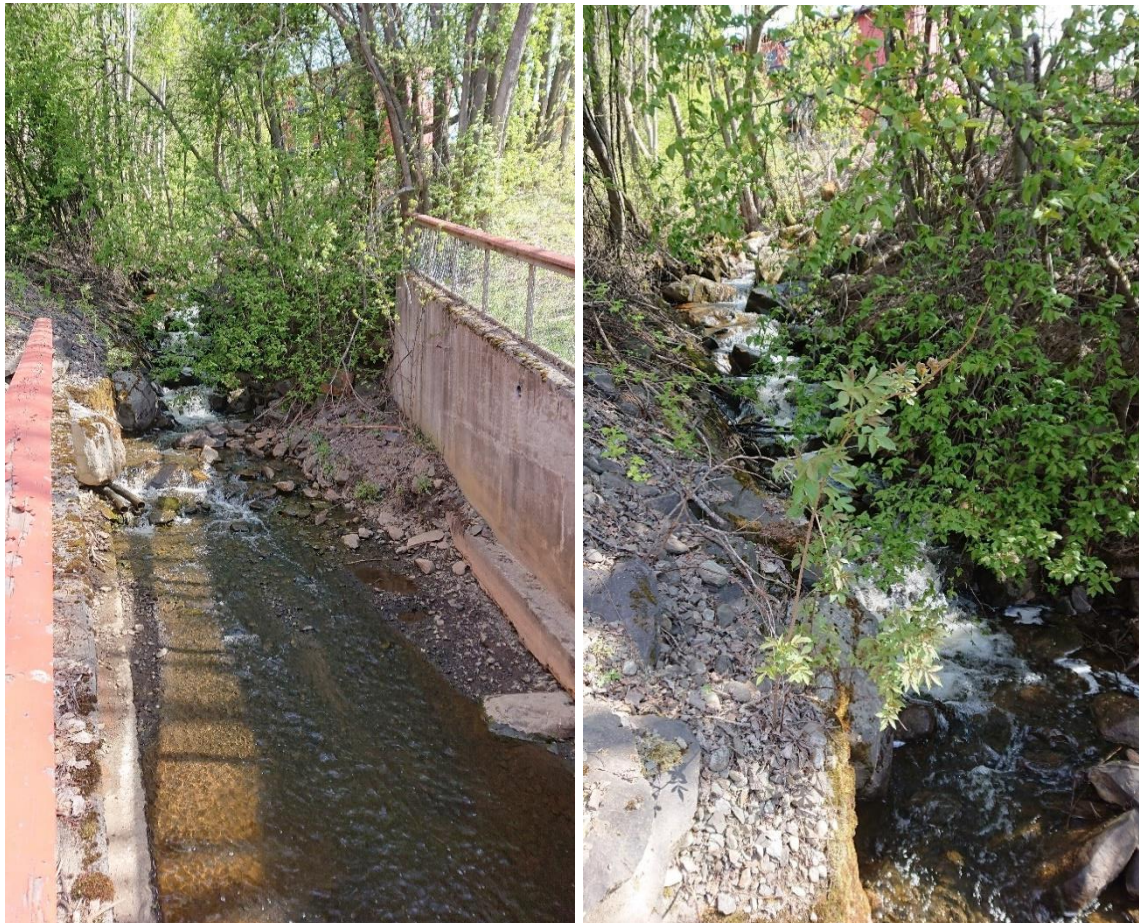
Figur 4.65 (Pkt. N2) Inntak til bekkelukking ved Lundebekken studenthjem, sett fra inntaket og oppover.

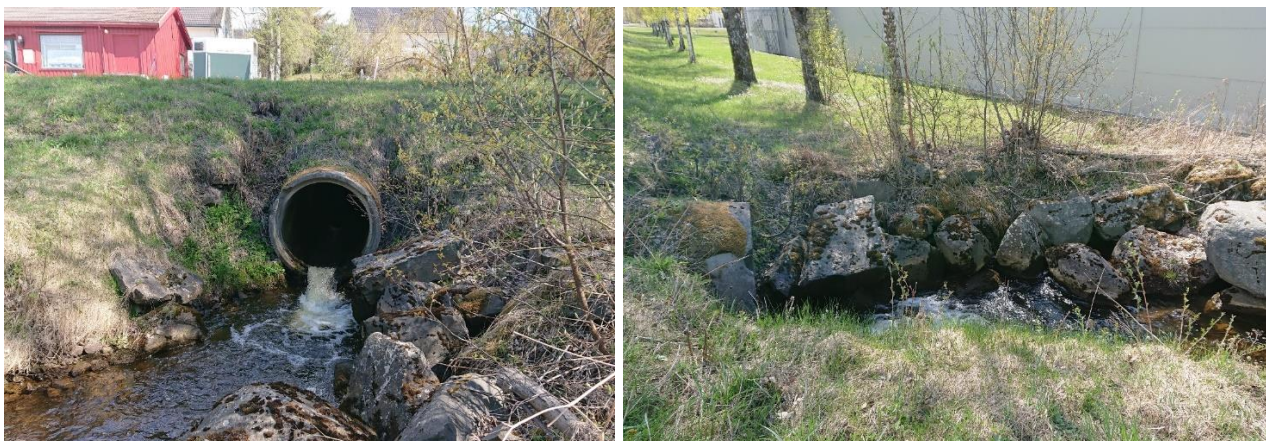
Figur 4.68 (Pkt. N3) Utløp fra bekkelukking nedstrøms Gudbrandsdalsvegen (rett ovenfor Byggmakker). Erosjonssikring på sørsiden av bekkeløpet er skadet, bl.a. har stor stein rast ut / er undergravd. Ved stor vannføring må «forbygningen» ta opp kreftene i vannet og lede det nordover i 90 ° sving. Hvis ikke sikringen er solid nok vil vannet flomme mot Byggmakker.

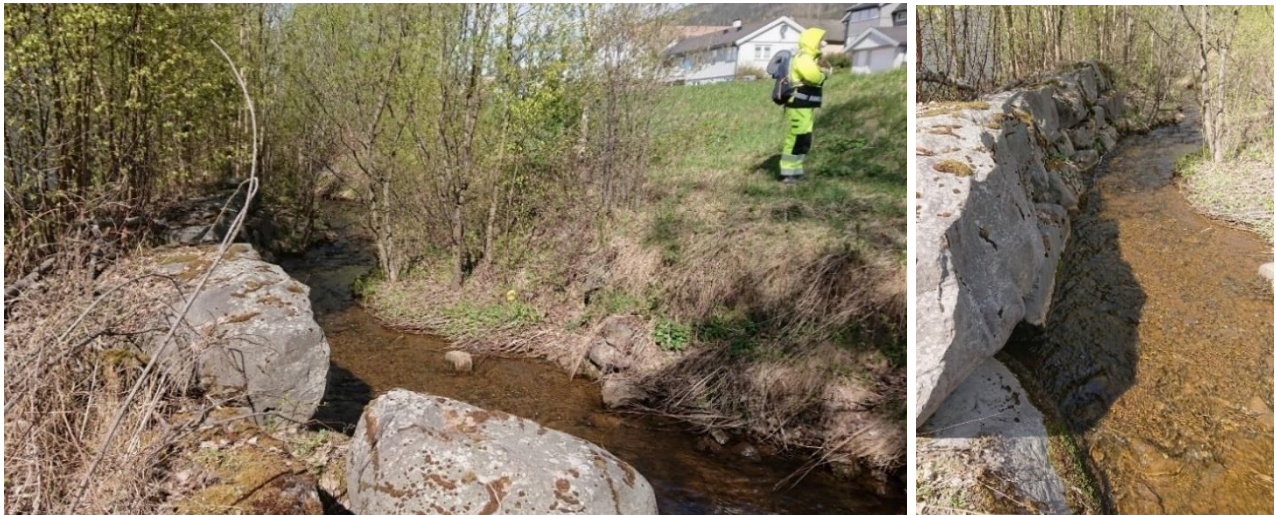
Figur 4.69 (Pkt. N3) Etter svingen, rett nedstrøms utløpet av kulverten, har det ikke vært like store krefter på forbygningen mot Byggmakker.

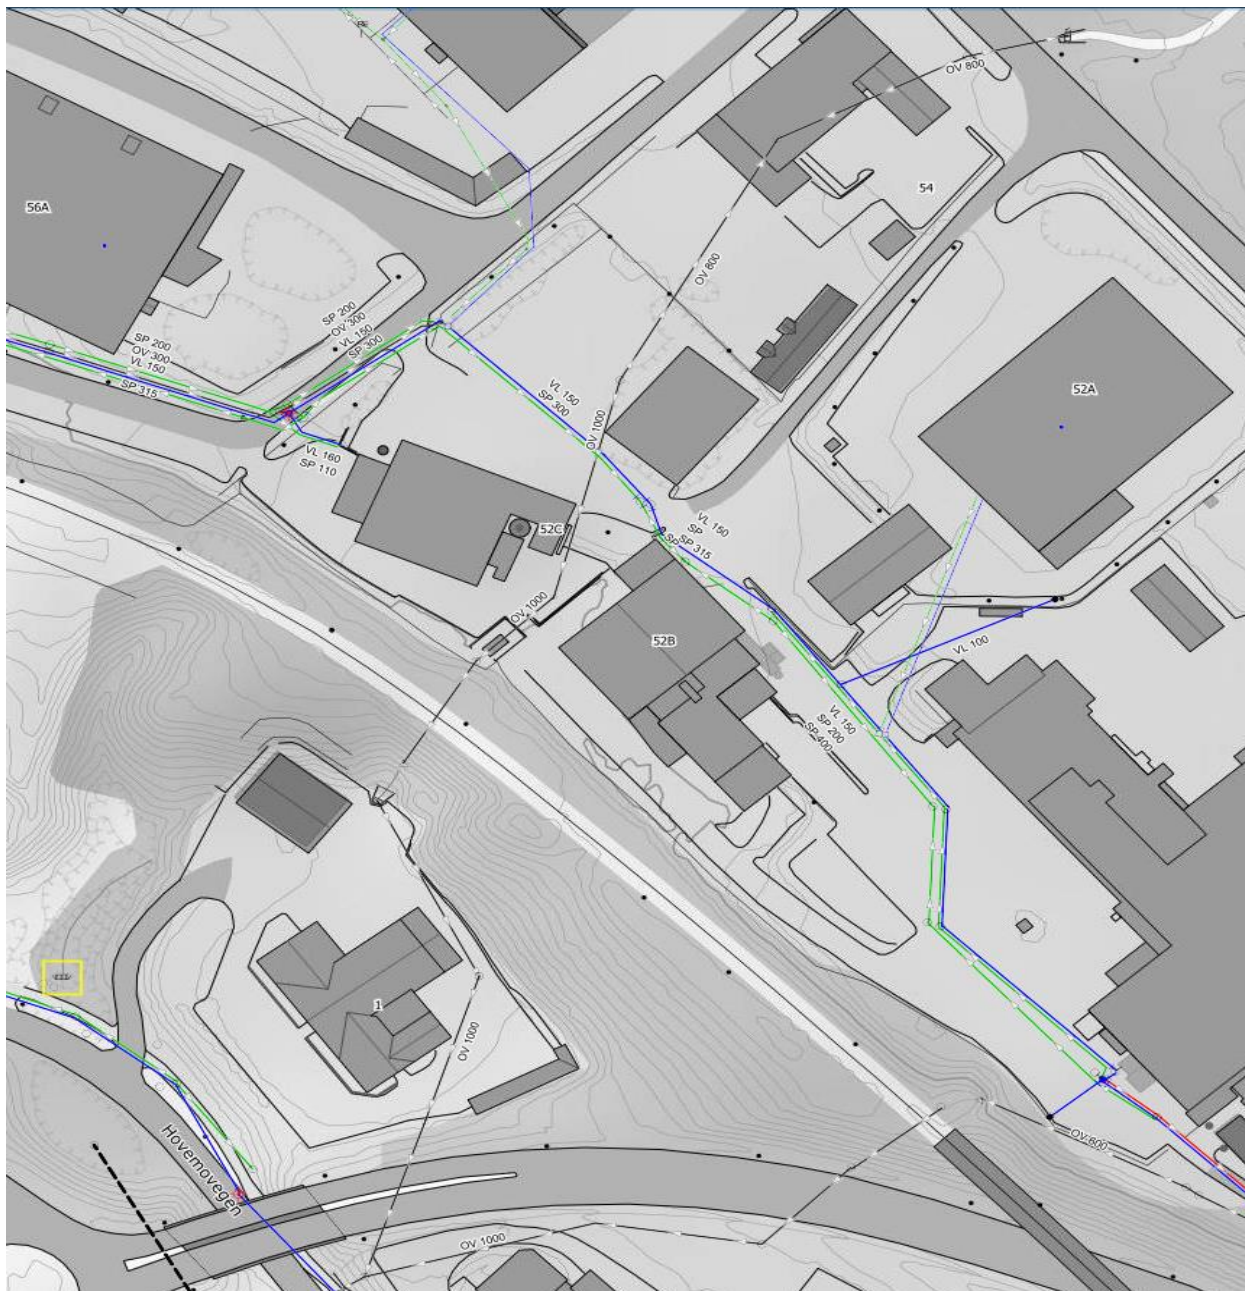
Figur 4.72 (Pkt. N6) Traseen oppstrøms jernbanen går delvis under bygninger og med bygninger tett innpå traseen flere steder. Nederst i figuren skimtes OV-ledning (600-1000 mm) som knyttes til rett øst for E6-krysset (ovenfor Hovemovegen) i Sannom. «Smestadbekken» løper sammen med øvrig OV-nett ned hit og samløper herfra med Lundebekken (se omtale i kapittel 4.9.3.1). Nedstrøms jernbanen antas bekken å være lagt om i forbindelse med utbygging av næringsareal. Antatt gammelt bekkeinntak ses med gul markering (firkant) i venstre bildekant.

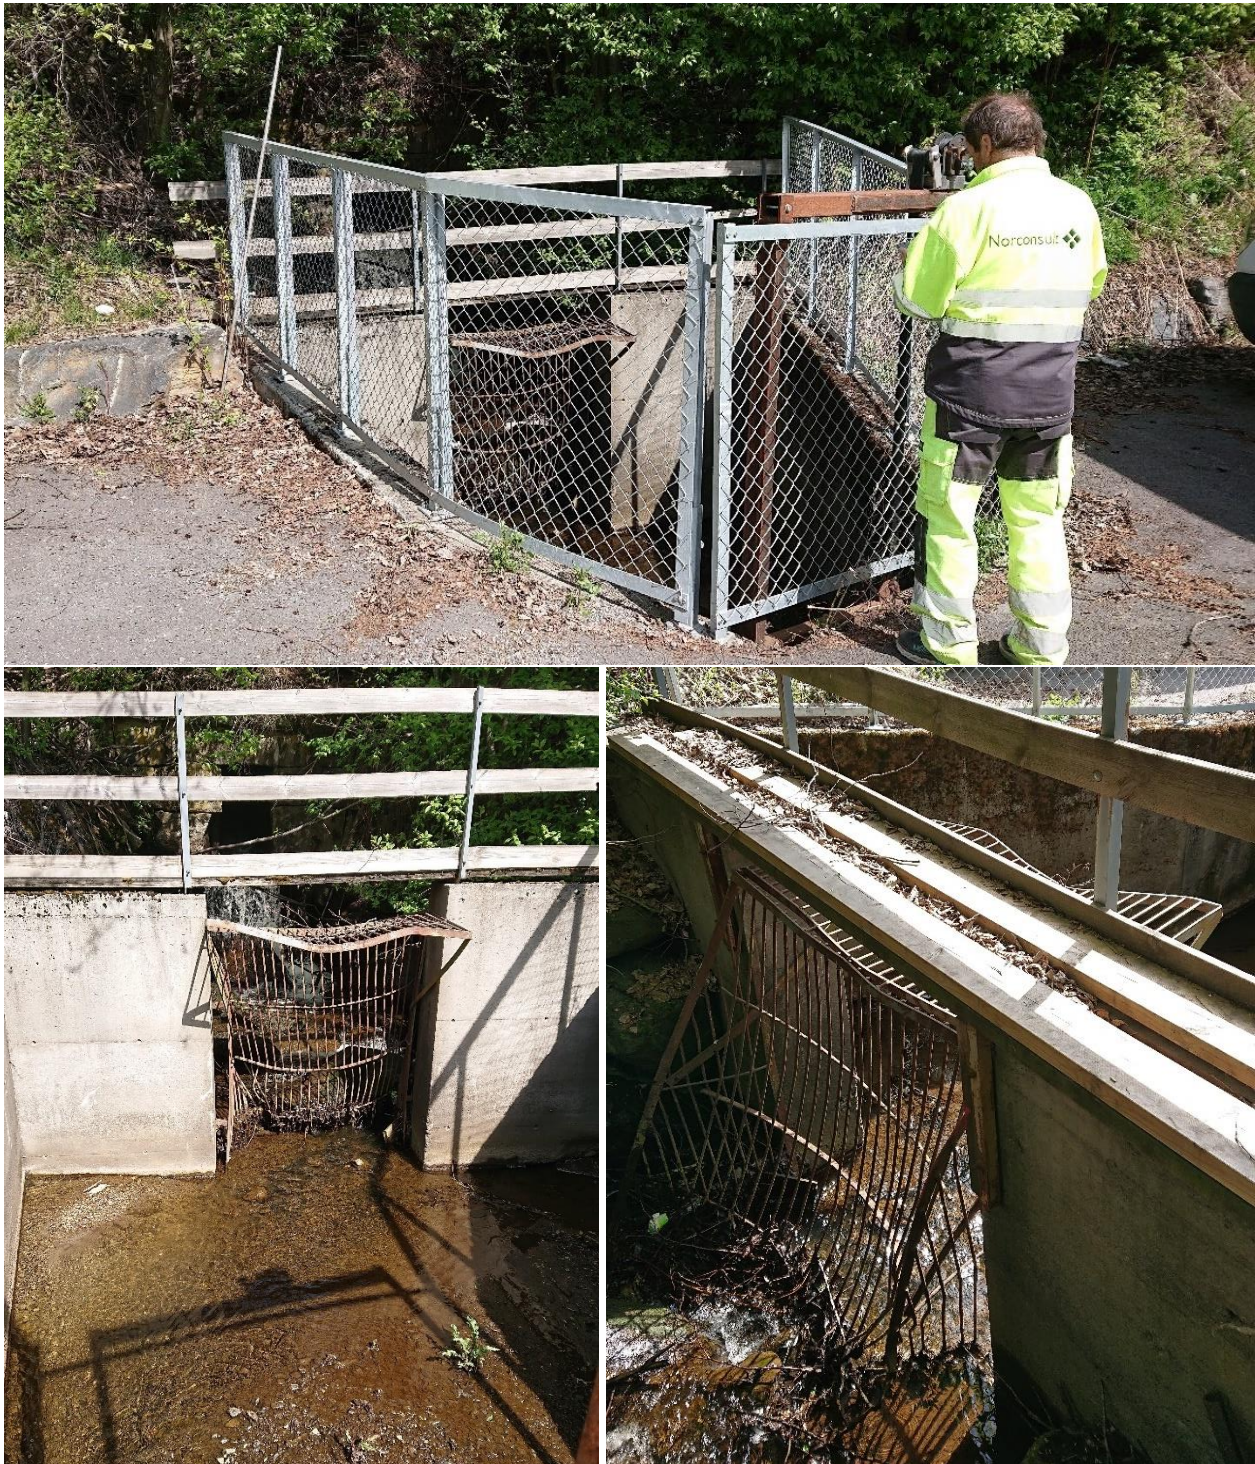
Figur 4.73 (Pkt. N7) Bekkeinntak nedstrøms jernbanen, ved Hovemovegen 1. Inntaket og ledningen videre bryter av mot sør og høyre i øverste bilde (som sees i høyre bilde på neste figur). Inntaket er etablert med betongvegg og inntaksrist i utsparing før selve inntaket. I de to nederste bildene ser en at rista er skadet i tidligere flommer (det venstre er tatt fra nedstrøms side og det høyre fra oppstrøms side). I nedre venstre hjørnet på bildet til venstre kan man observere vann som trenger fram fra under betongveggen.

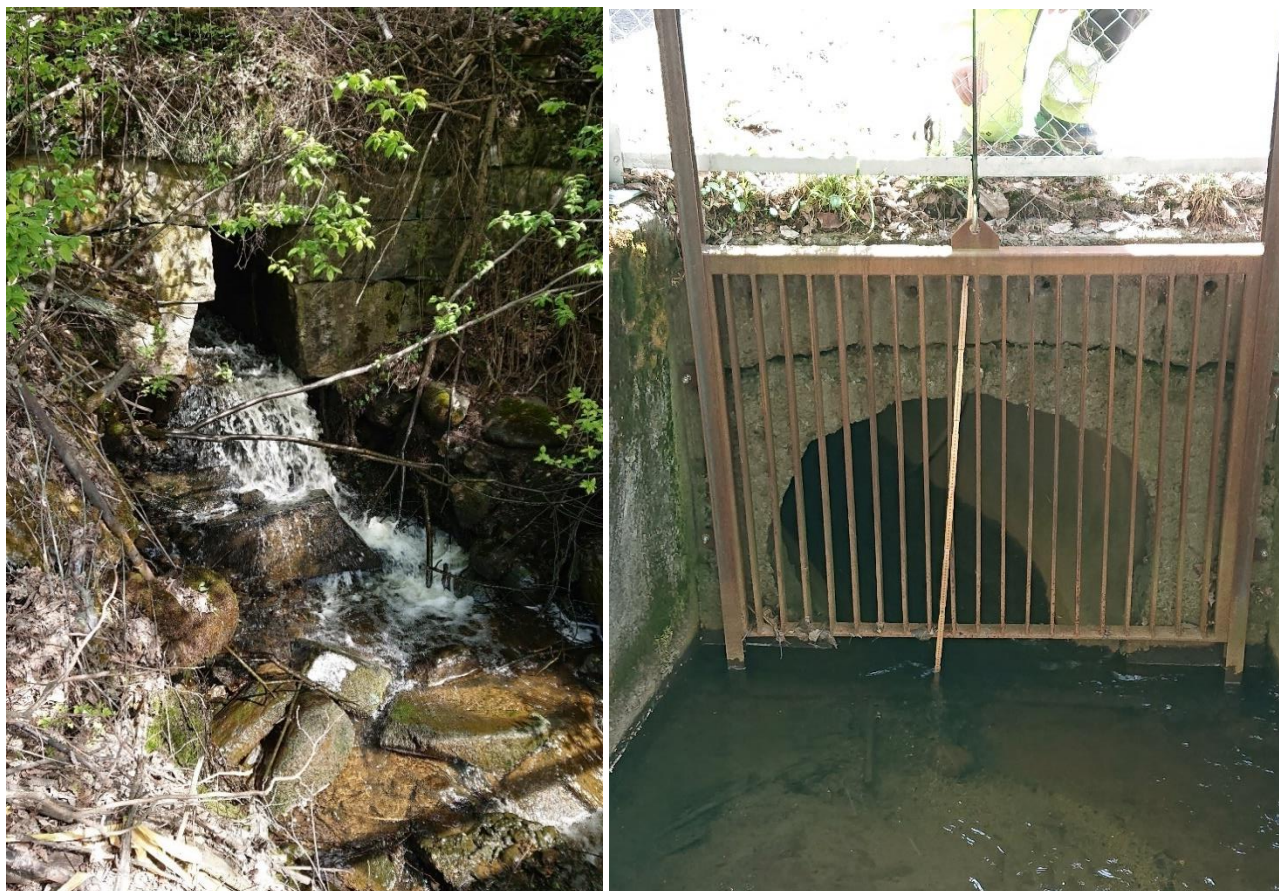
Figur 4.74 (Pkt. N7) Til venstre sees utløp av bekkelukkingen nedstrøms jernbanen ved Hovemovegen 1. Jernbanekulverten av murt stein er delvis rast ut på nedstrøms side. Til høyre vises selve inntaket til bekkelukkingen videre med gitterrist og manuelt vaiertrekk for heving av rista.

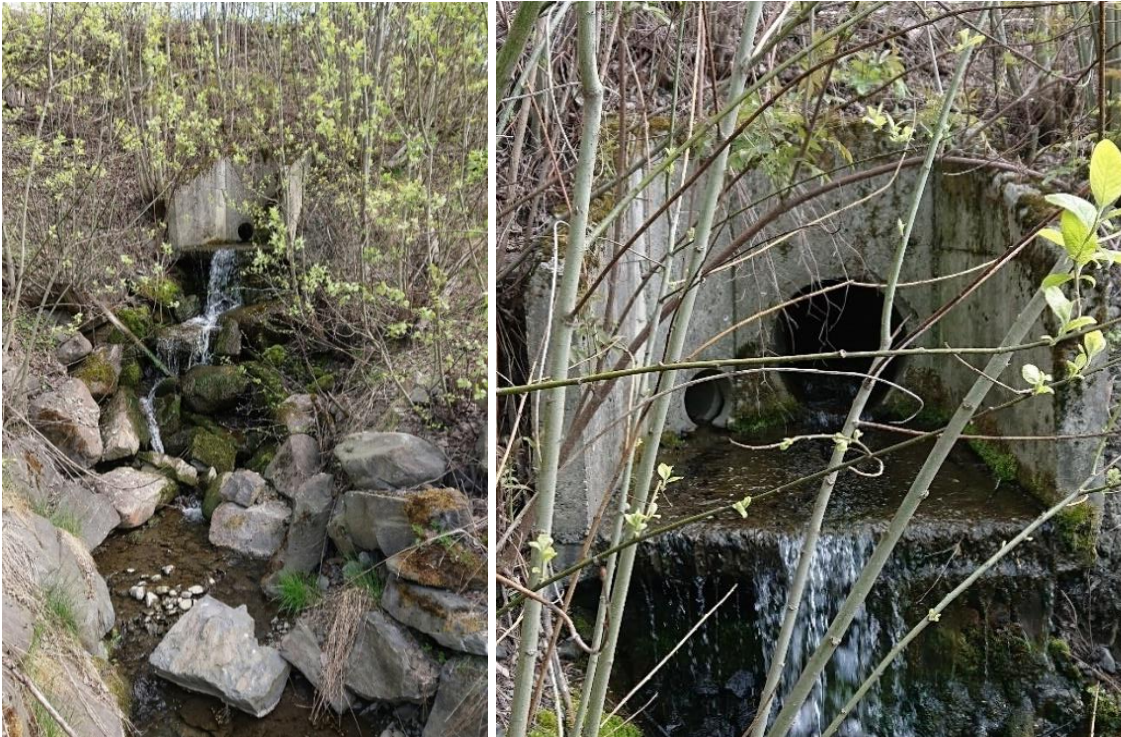
Figur 4.78 (Pkt. F9) Utløp av lukkingen til Smestadbekken oppstrøms jernbanen. Mindre drensledning/OV-ledning har også utløp her (til venstre for hovedløp). Videre er det bratt ned mot inntaket til kulvert under jernbanen; se figur nedenfor. Antatt eldre mur/erosjonssikring har rast ut og utgjør risiko for skader og/eller gjentetting av inntak nedstrøms.

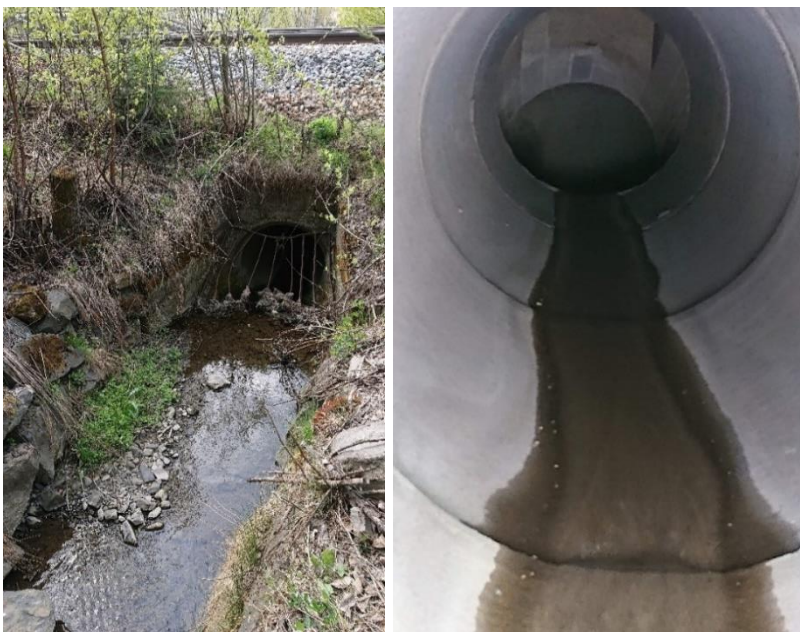
Figur 4.79 (Pkt. F9) Venstre bildene er tatt ned mot inntaket til kulvert/bekkelukking gjennom jernbanen. Bildet til høyre er tatt fra utløpet av kulverten og innover. Vertikalendring (dropp) like innenfor inntaket kan sees.

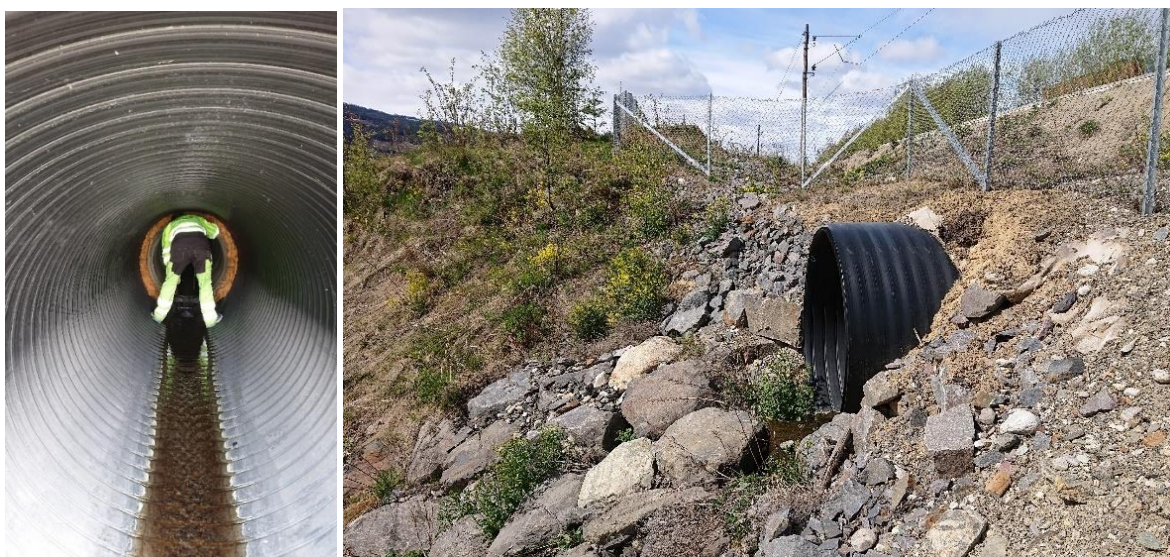
Figur 4.81 (Pkt. F12) Kulverten til "Skikstadbekken" under jernbanen er forlenget (skjøttet på) etter tidligere å ha vært skadet (utglidning); se venstre bilde. Utløpet vises til høyre.

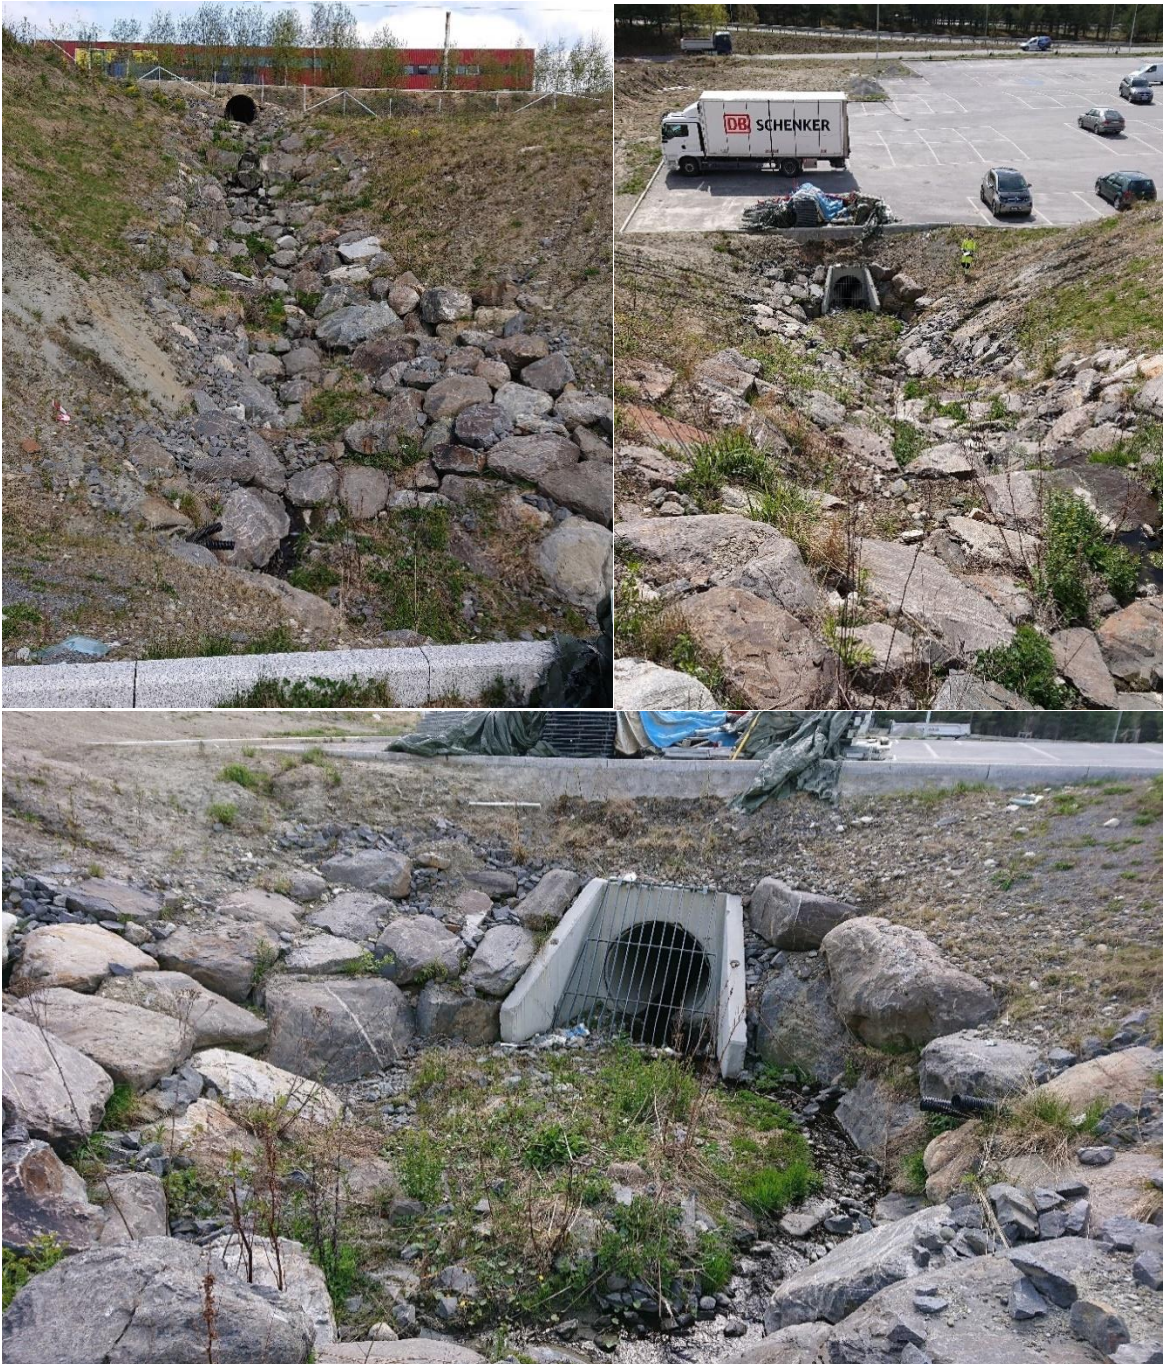
Figur 4.82 (Pkt. F12) Den åpne delen av bekketraseen til "Skikstadbekken" som går ned mot inntaket ved parkeringen på Biltema-tomta ble utført i forbindelse med utbyggingen av Biltema. Samtidig ble bekkelukkingen forlenget oppover ved etablering av parkeringsplassen. Bildet øverst til venstre er tatt fra inntaket og opp mot utløpet under jernbanen. Lukkingen videre krysser E6 og munner ut i Bæla nedstrøms E6. På nederste bilde ses mye avlagret masse ved inntaket oppstrøms p-plassen til Biltema.
