**Fra:** Erik Sollien <erik.sollien@arealpluss.no>  
**Sendt:** onsdag 12. juli 2023 16:23  
**Til:** Lillehammer Kommune Postmottak  
**Kopi:** Michael Andersson; Knut Håkon Frølich; Ingrid Orstad Teigen; Sturla Dimmen Saele  
**Emne:** Innspillet 23/2564 - Områderegulering Nordseter - innspill på vegne av Lugn Hytter AS  
**Vedlegg:** 12599 Infiltrasjonndam Nordseter - Tilstandsvurdering.pdf  
**Kategorier:** Journalføres

**Oppdragsnavn:** Dam Nordseter  
**Oppdragsnummer:** 12599  
**Oppdragsgiver:** Lugn Hytter AS                      **Kontaktperson:** Knut Håkon Frølich  
**Utarbeidet av:** Sturla Sæle                                      **Dato:** 05.07.2023

## RAPPORT Infiltrasjonsdam Nordseter - tilstandsvurdering

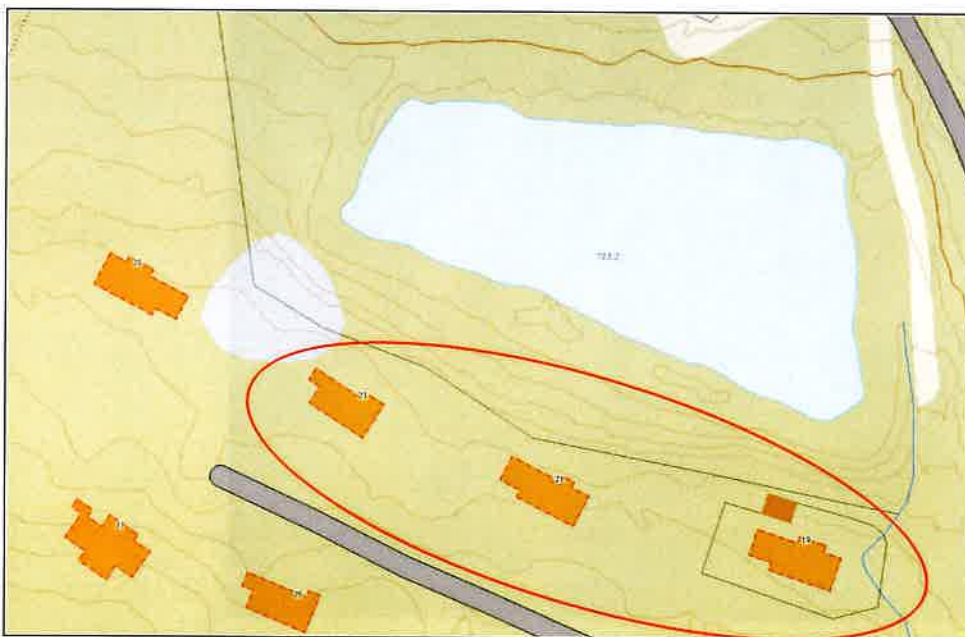
Den nederste av de tre infiltrasjonsdammene ble ikke tømt for vann i forbindelse med hytteutbyggingen. Det er likevel regulert inn og bygd hytter i det som antas å være nedre del av damanlegget (damfoten). (Se figur 6).

Figur 6: Hytter langs damfoten.

Langs damfoten er det etablert hyttebebyggelse, som delvis er skjært inn i damanlegget. Det er disse hyttene som opplever stuing av issvuller på vinteren.

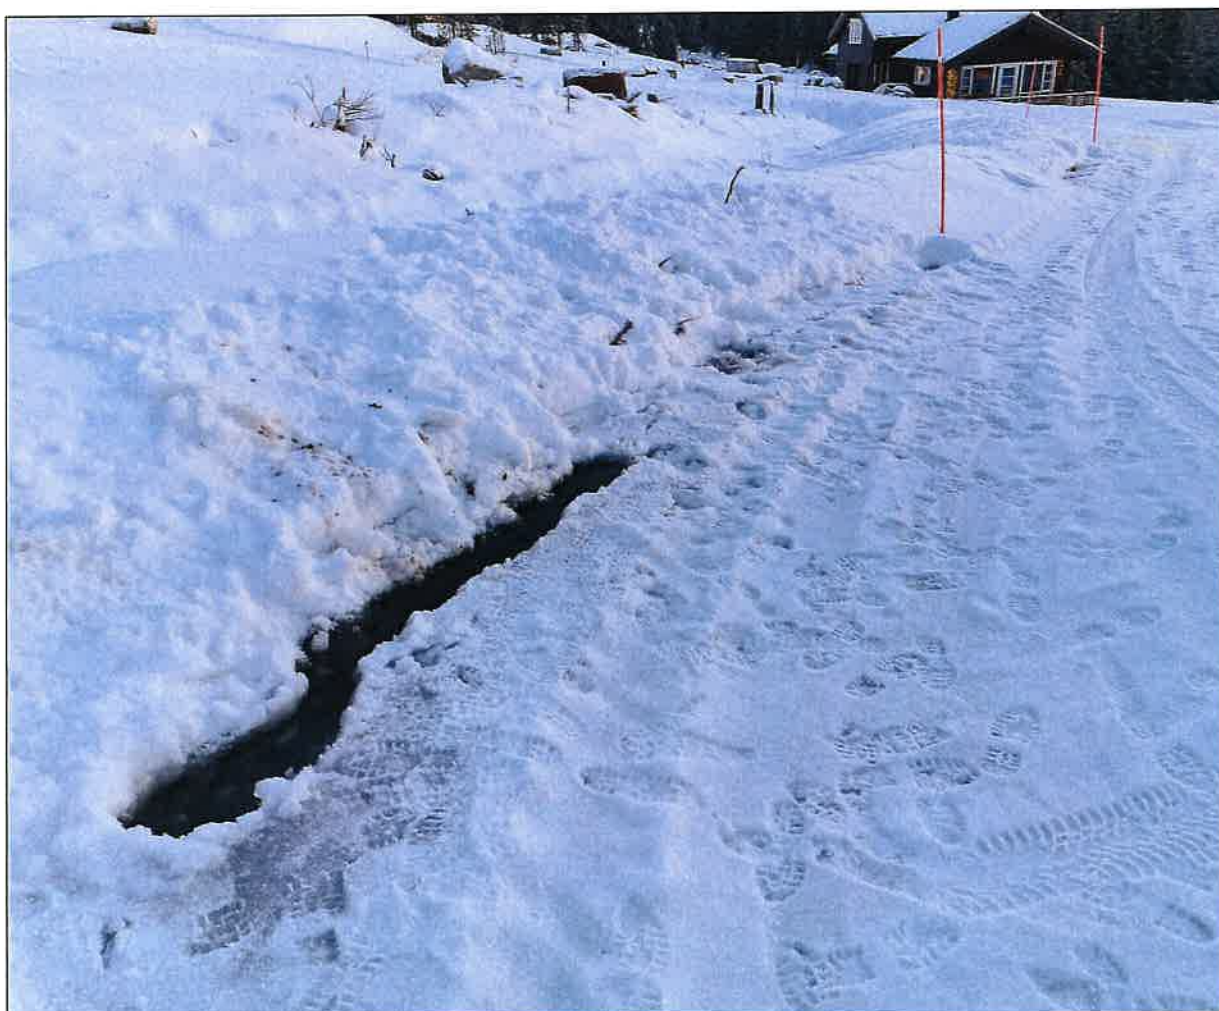
Det er gitt tilbakemeldinger om *betydelige mengder* vann som lekker ut av damanlegget vinterstid, som fører til stuing av store issvuller mot bebyggelsen rett nedstrøms damanlegget. Dette beskrives av hytteeierne som «ferskt og rennende vann» som kommer ut av dammen, selv på dager med frost. Når vannet kommer ut av dammen og frem til hyttene fryser det til, og dette stuver seg over tid. (Se figur 7-9).

Figur 7: Ferskt vann ut fra damanlegget.

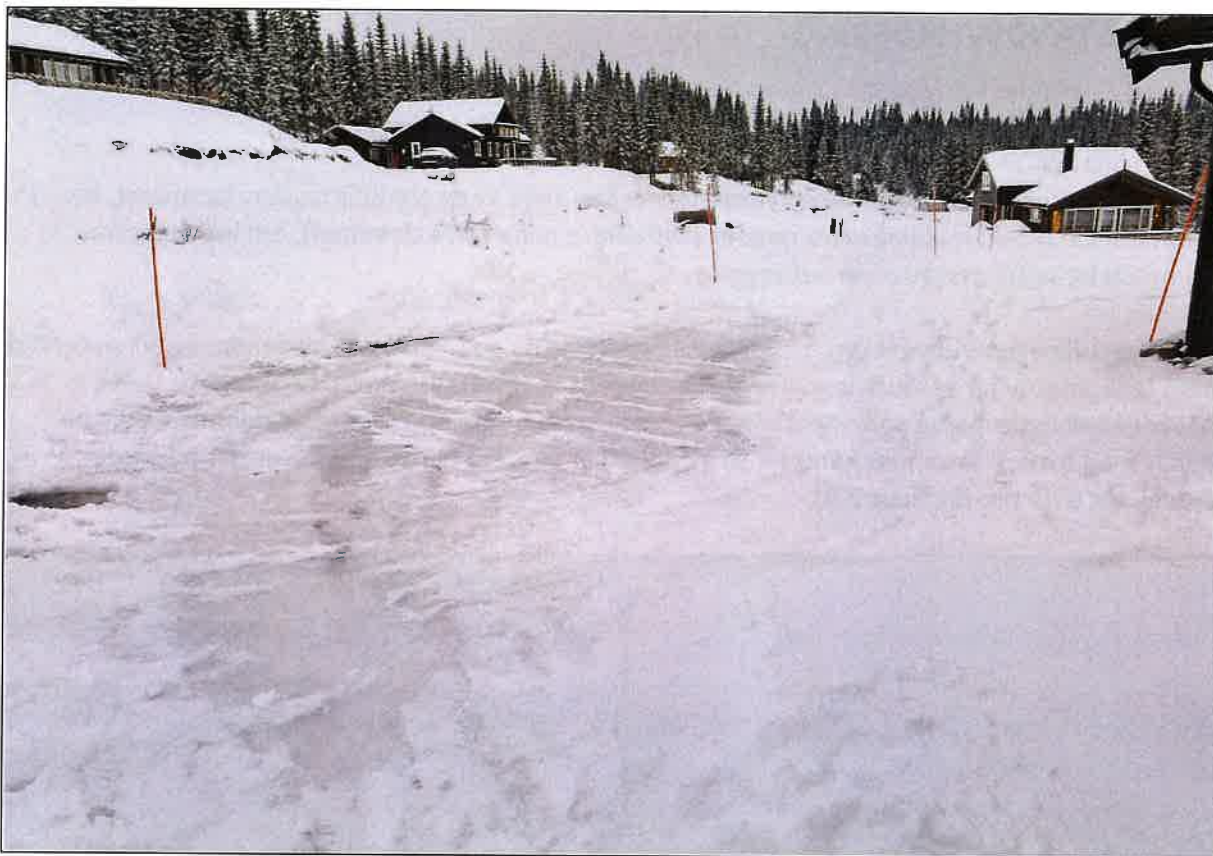
Figur 8: Islegging mot hyttevegg.

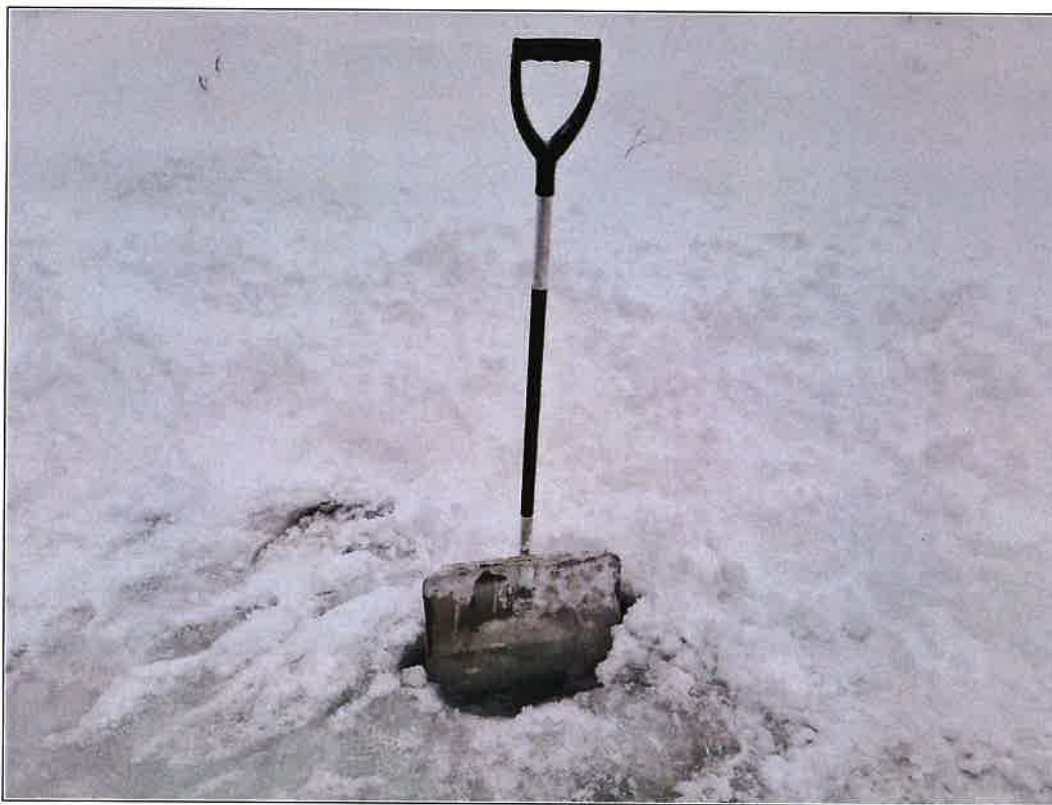
Figur 9: Ferskt vann trenger ut av damanlegget og lager issvuller inn mot hyttevegger.

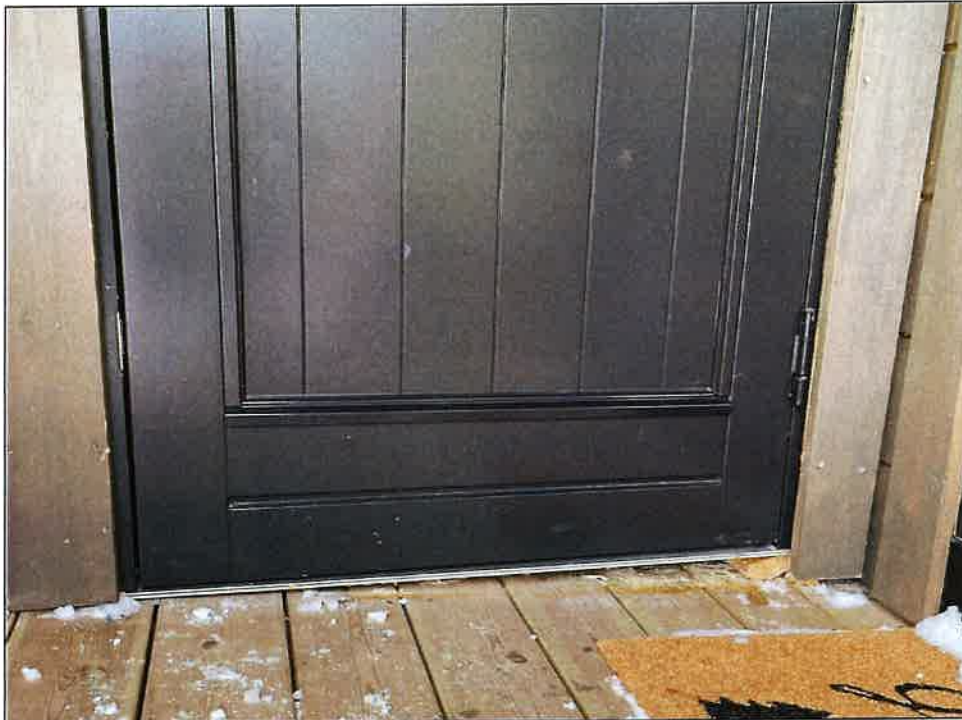
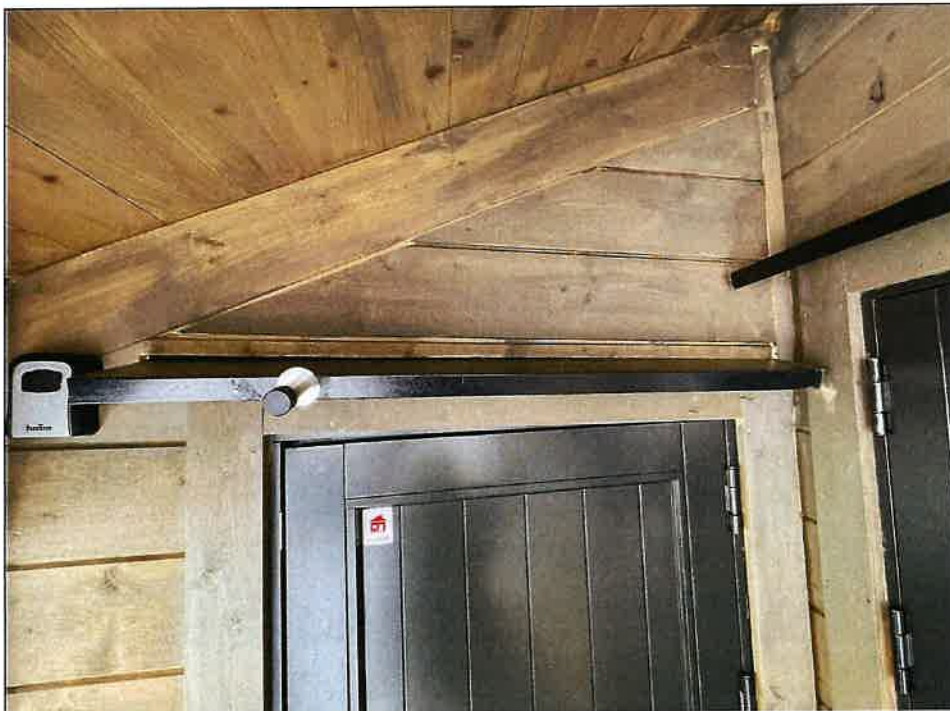
I tillegg er det gitt tilbakemelding om setningsskader på bebyggelsen nederst på feltet. Dette kan skyldes vannsig fra dammen og ned i grunnen, som igjen gir endring i poretrykket. Andre mulige årsaker til setningsskadene er ikke videre utredet, men det er på det konkrete bygget forsøkt gjort tiltak i form av markisolering. Tiltakene har ikke ført til bedring.

Figur 10: Setningsskader på inngangsparti.

Figur 11: Setningsskader på inngangsparti.

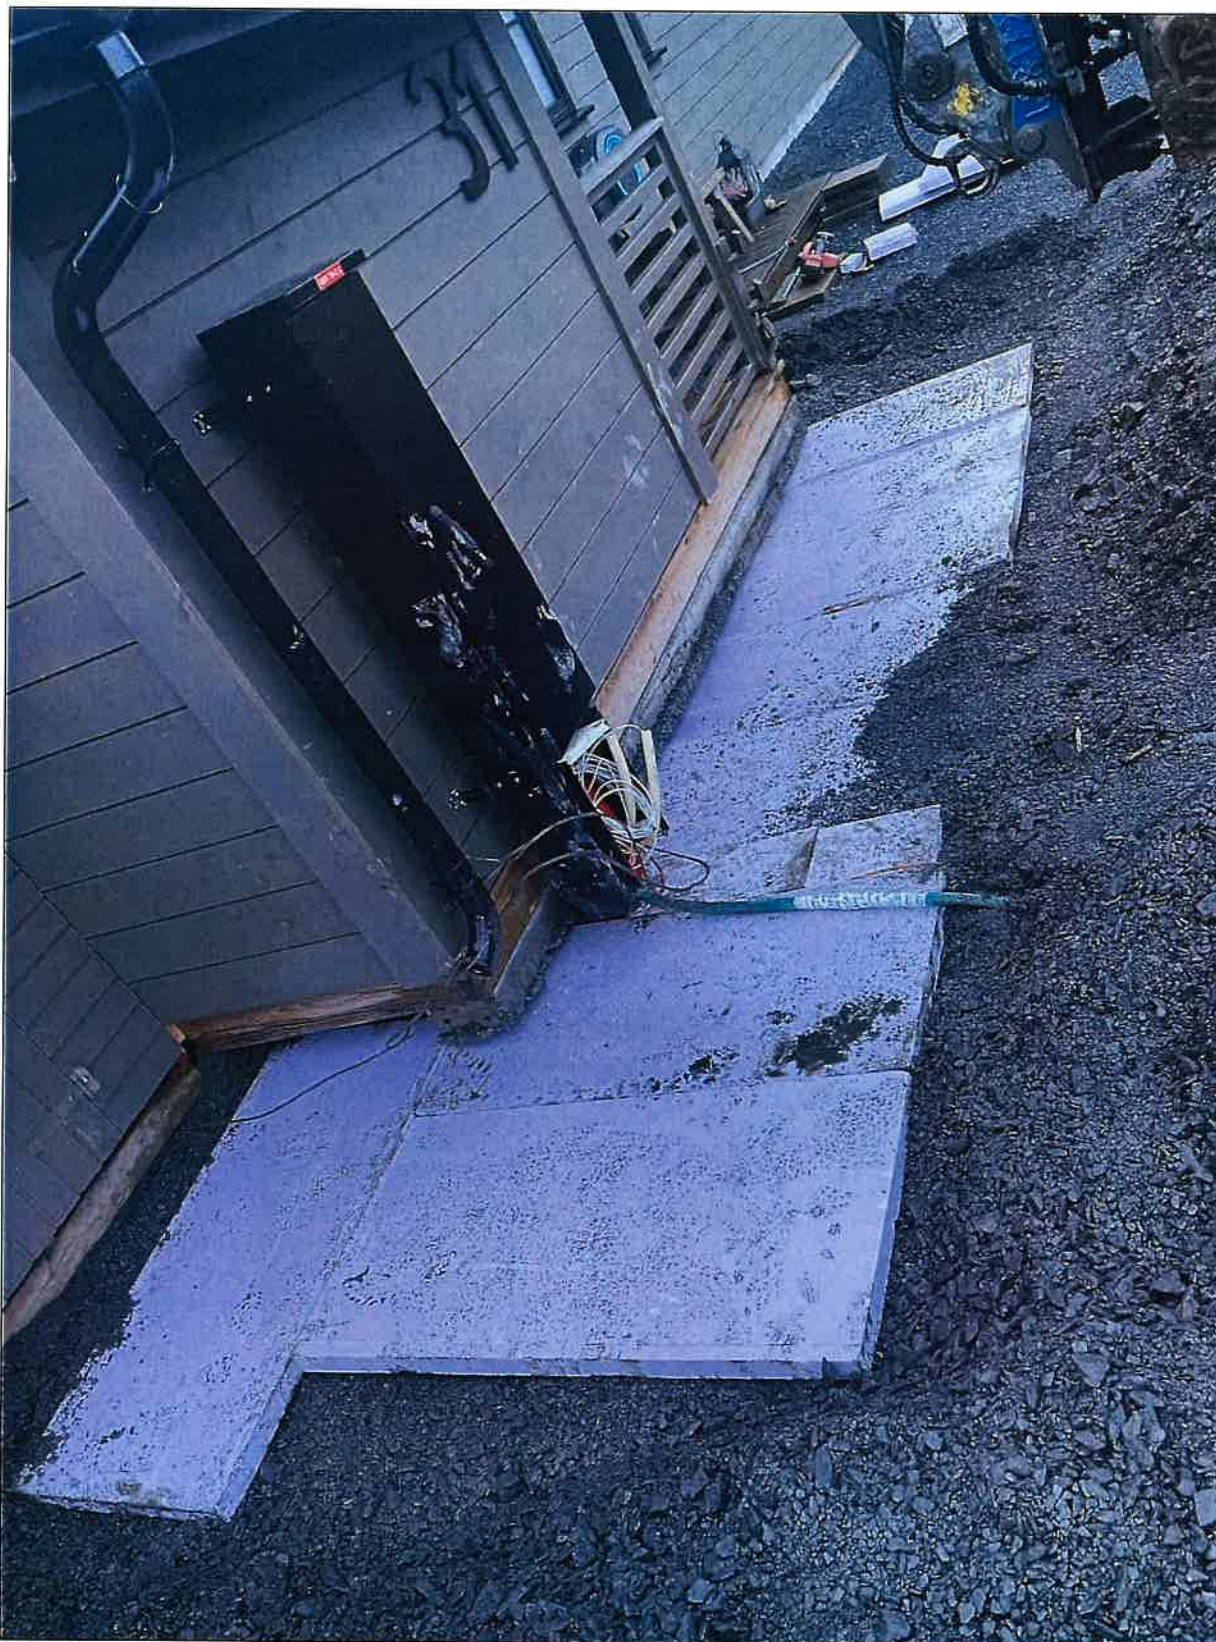
Figur 12: Utbedringstiltak (markisolering).

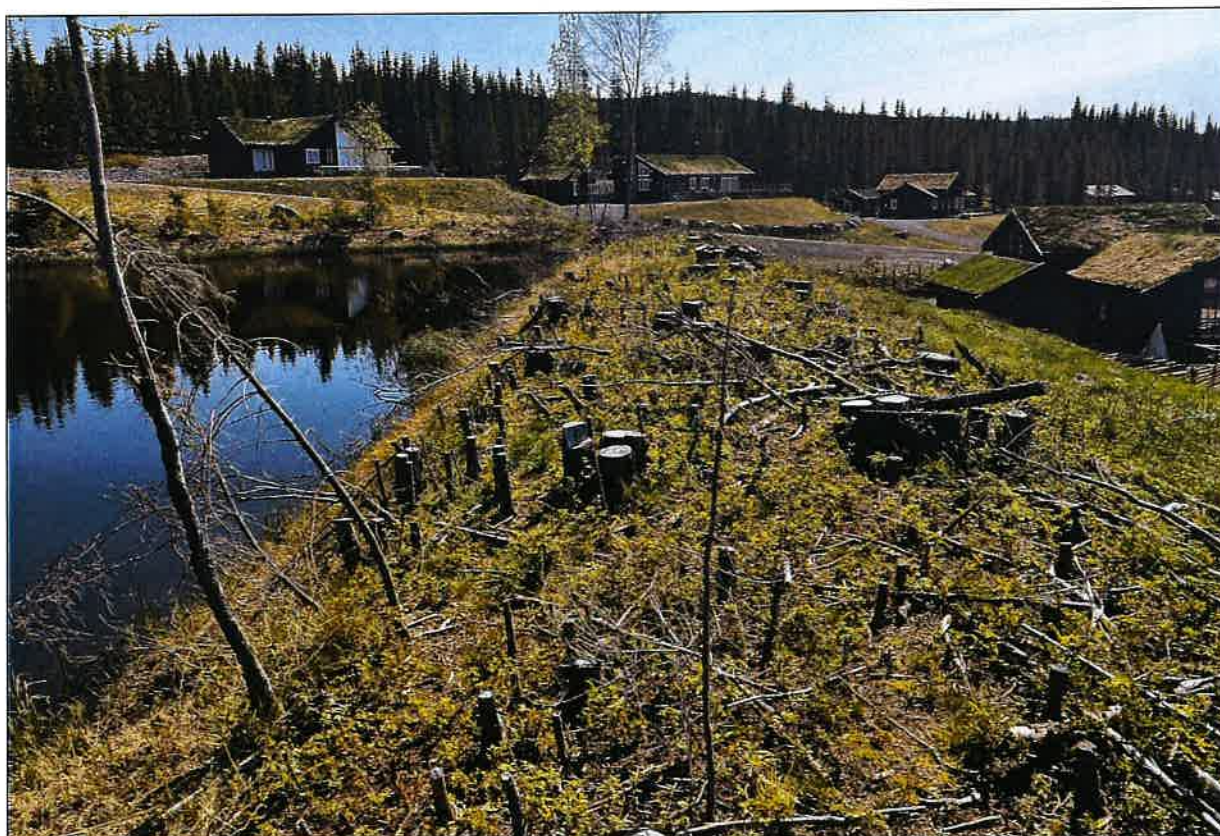
Dammen var tett begrodd, og langs damkrona har det vokst opp klynger av trær (kun røtter etter felling). (Se figur 13).

Figur 13: Damanlegg sett i østlig retning fra damkrona.

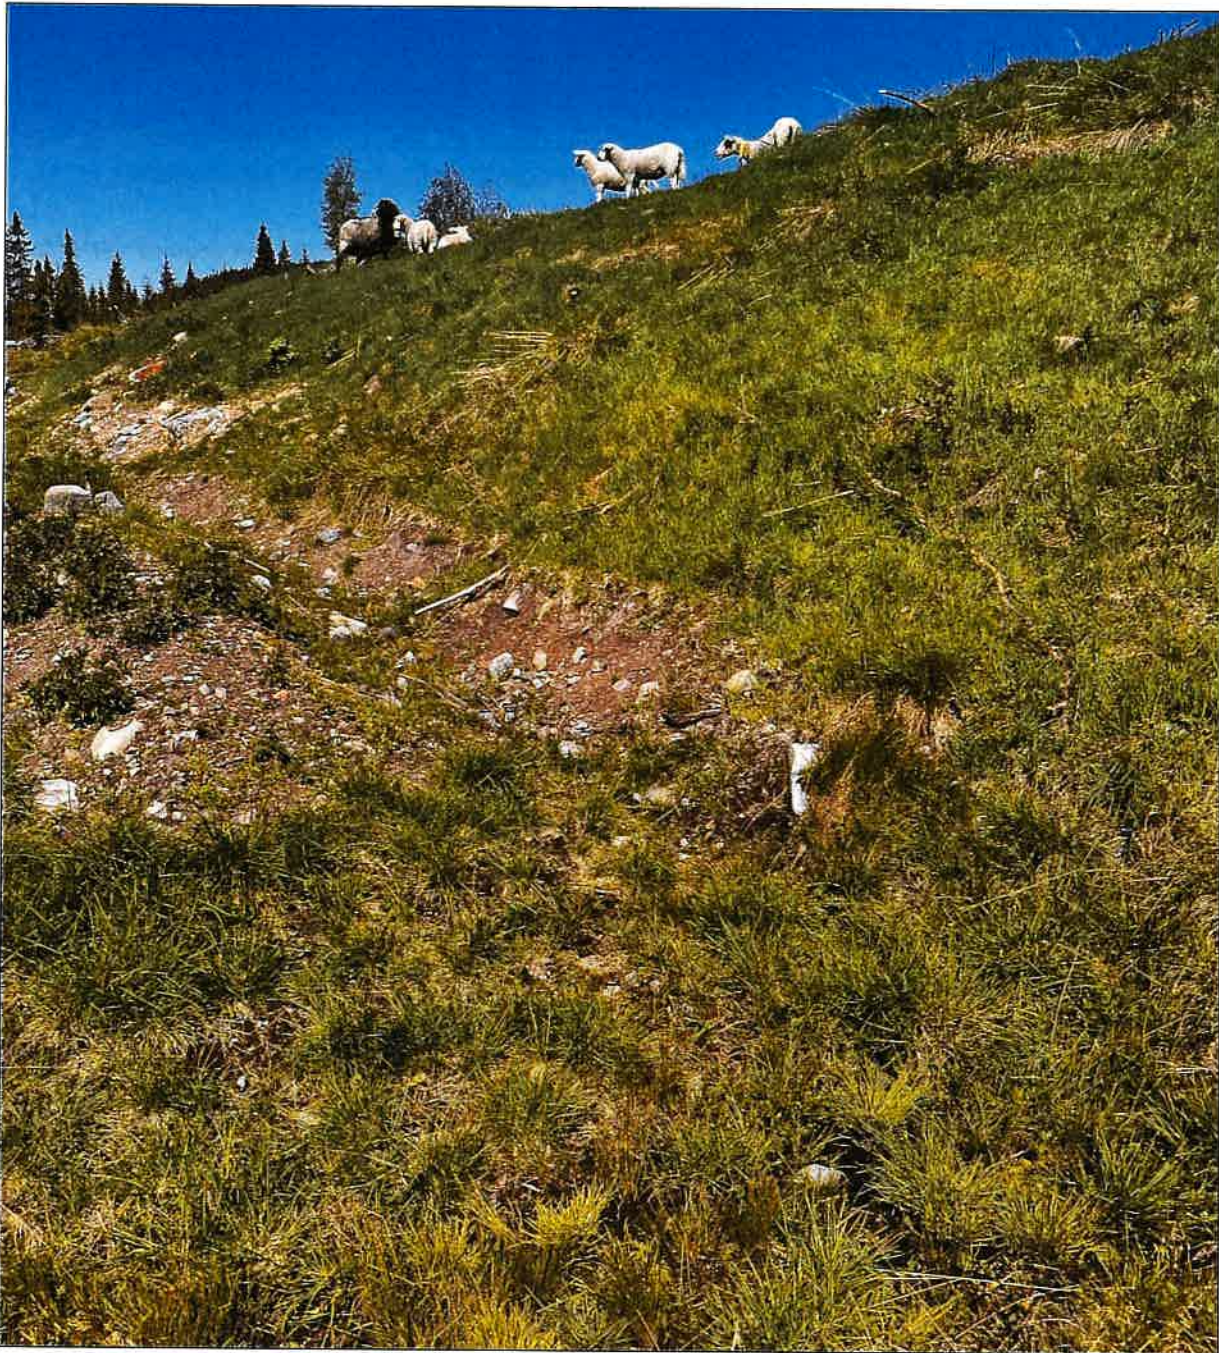
Langs dammen så vi noen mindre utglidninger. Det er ukjent om dette skyldes lekkasjevann eller metning av jorda etter nedbør. (Se figur 14)

Figur 14: Utglidning.

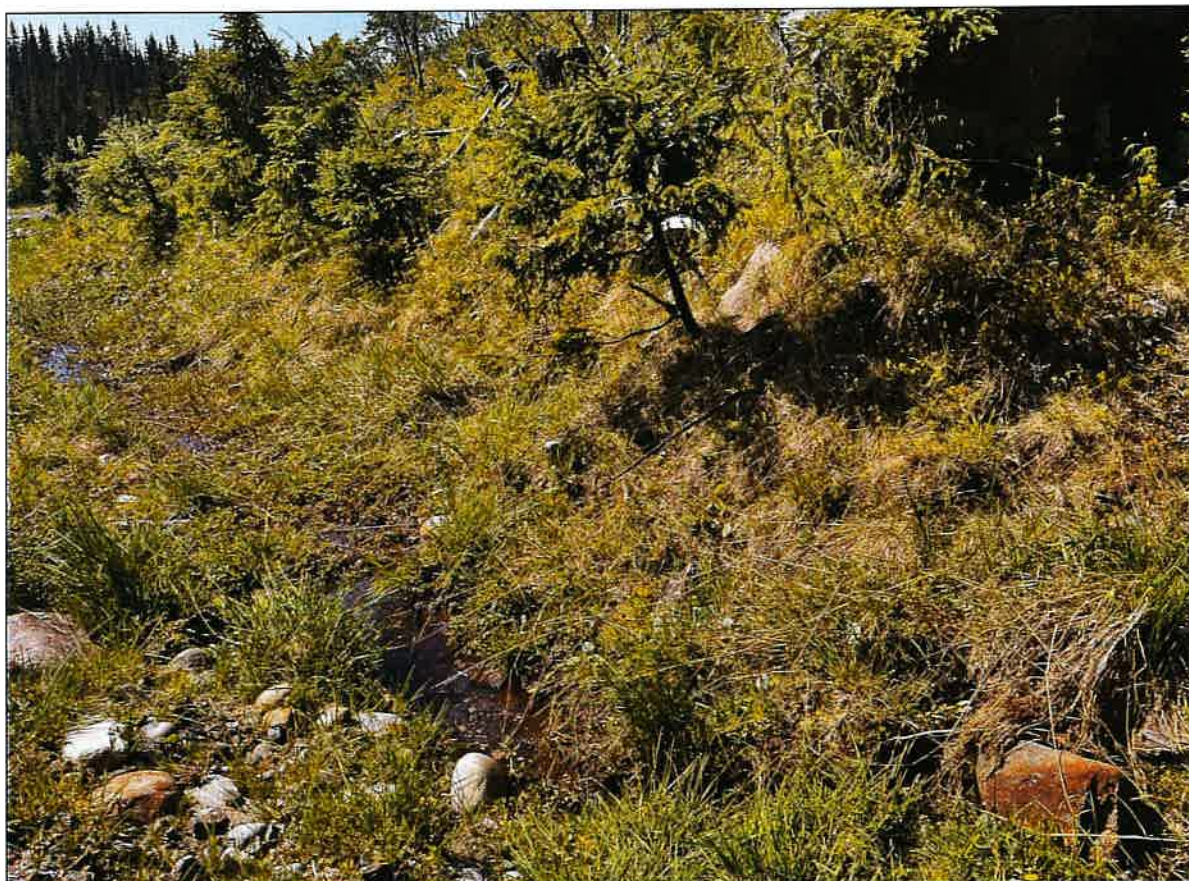
Under befaringen så vi flere punkter langs dammen hvor det rant vann ut av damanlegget og videre nedstrøms. Befaringen ble gjennomført etter en unormalt tørr vår, og det antas derfor at det her er snakk om lekkasje gjennom dammen. (Se figur 15-17).

Figur 15: Lekkasje fra dammens østside.

En utbedring av dammen vil, slik vi vurderer det, være uforholdsmessig ressurskrevende, da dammen ikke lenger er i bruk til sitt opprinnelige formål. Vår anbefaling er derfor at dameier benytter seg av vannressurslovens §41 og nedlegger vassdragsanlegget (infiltrasjonsdammen). Denne anbefalingen bygger på en vurdering av dammens tilstand og omfanget av en eventuell utbedring.

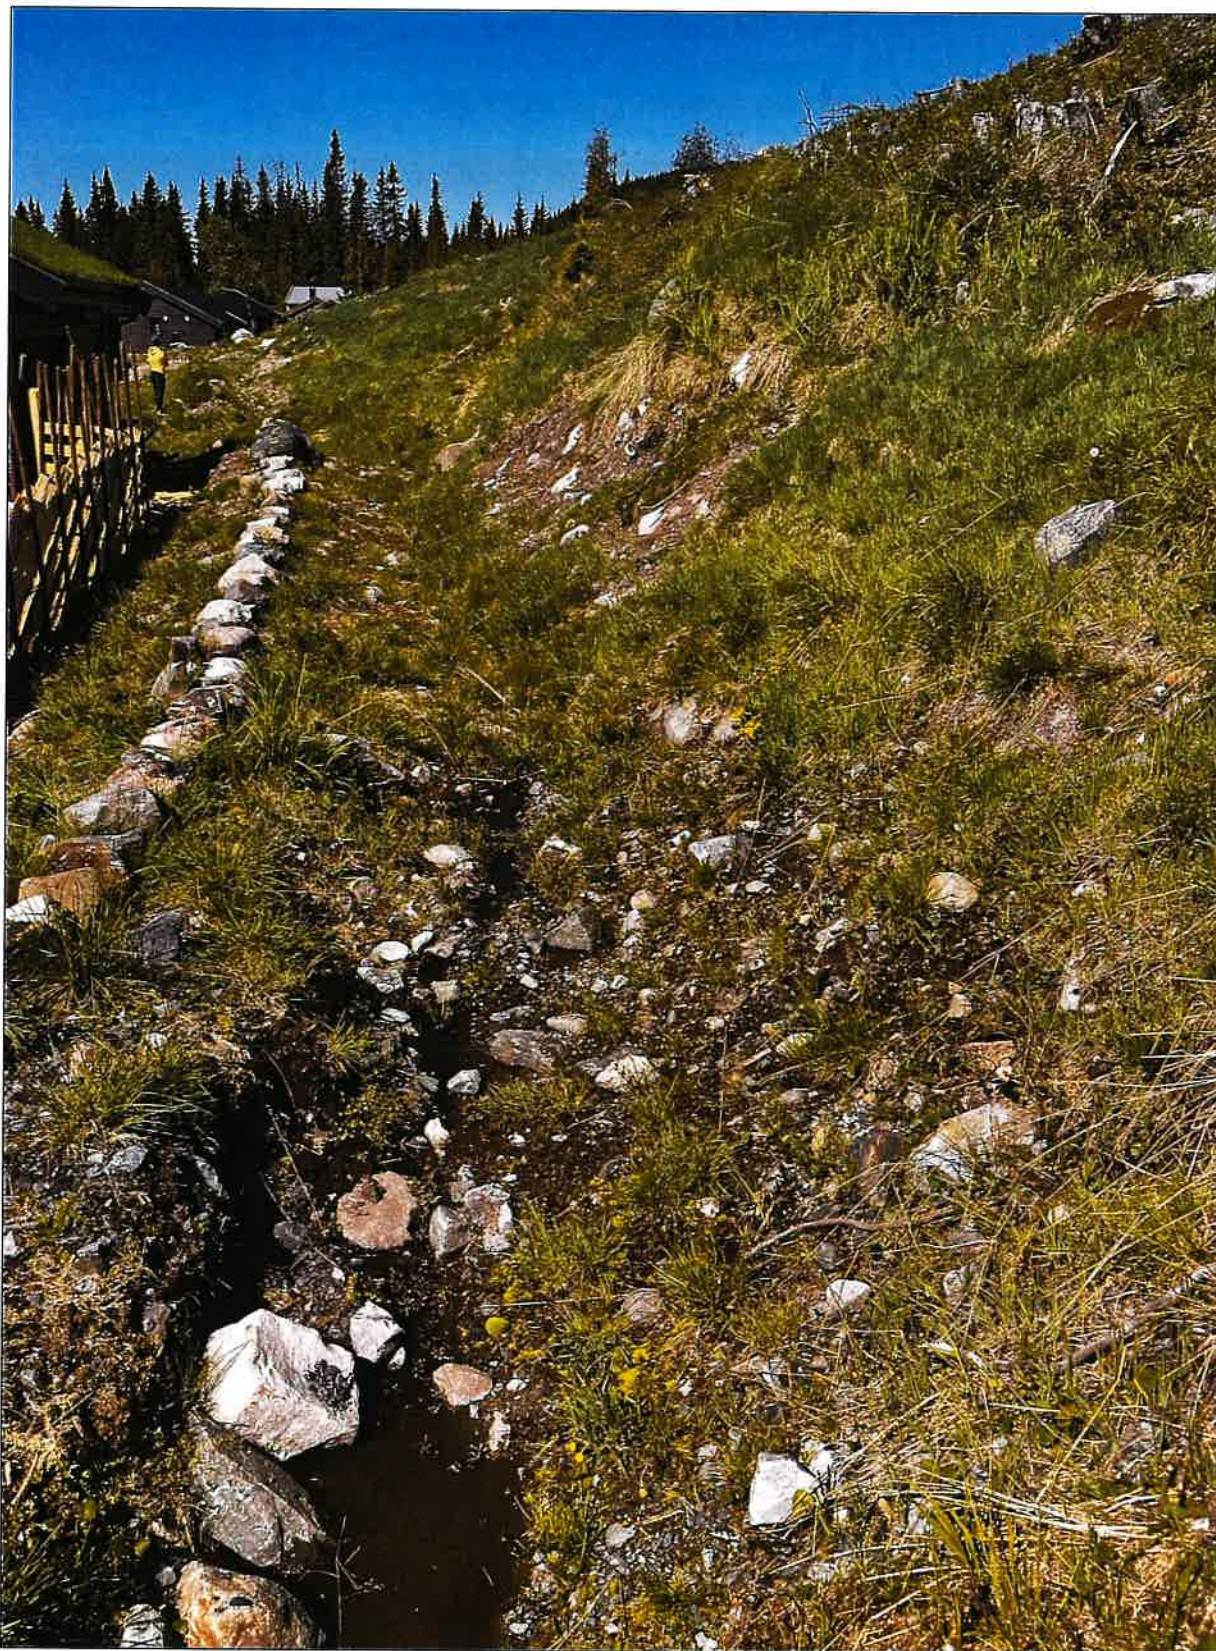
*Figur 16: Lekkasje fra dammens sørside.*

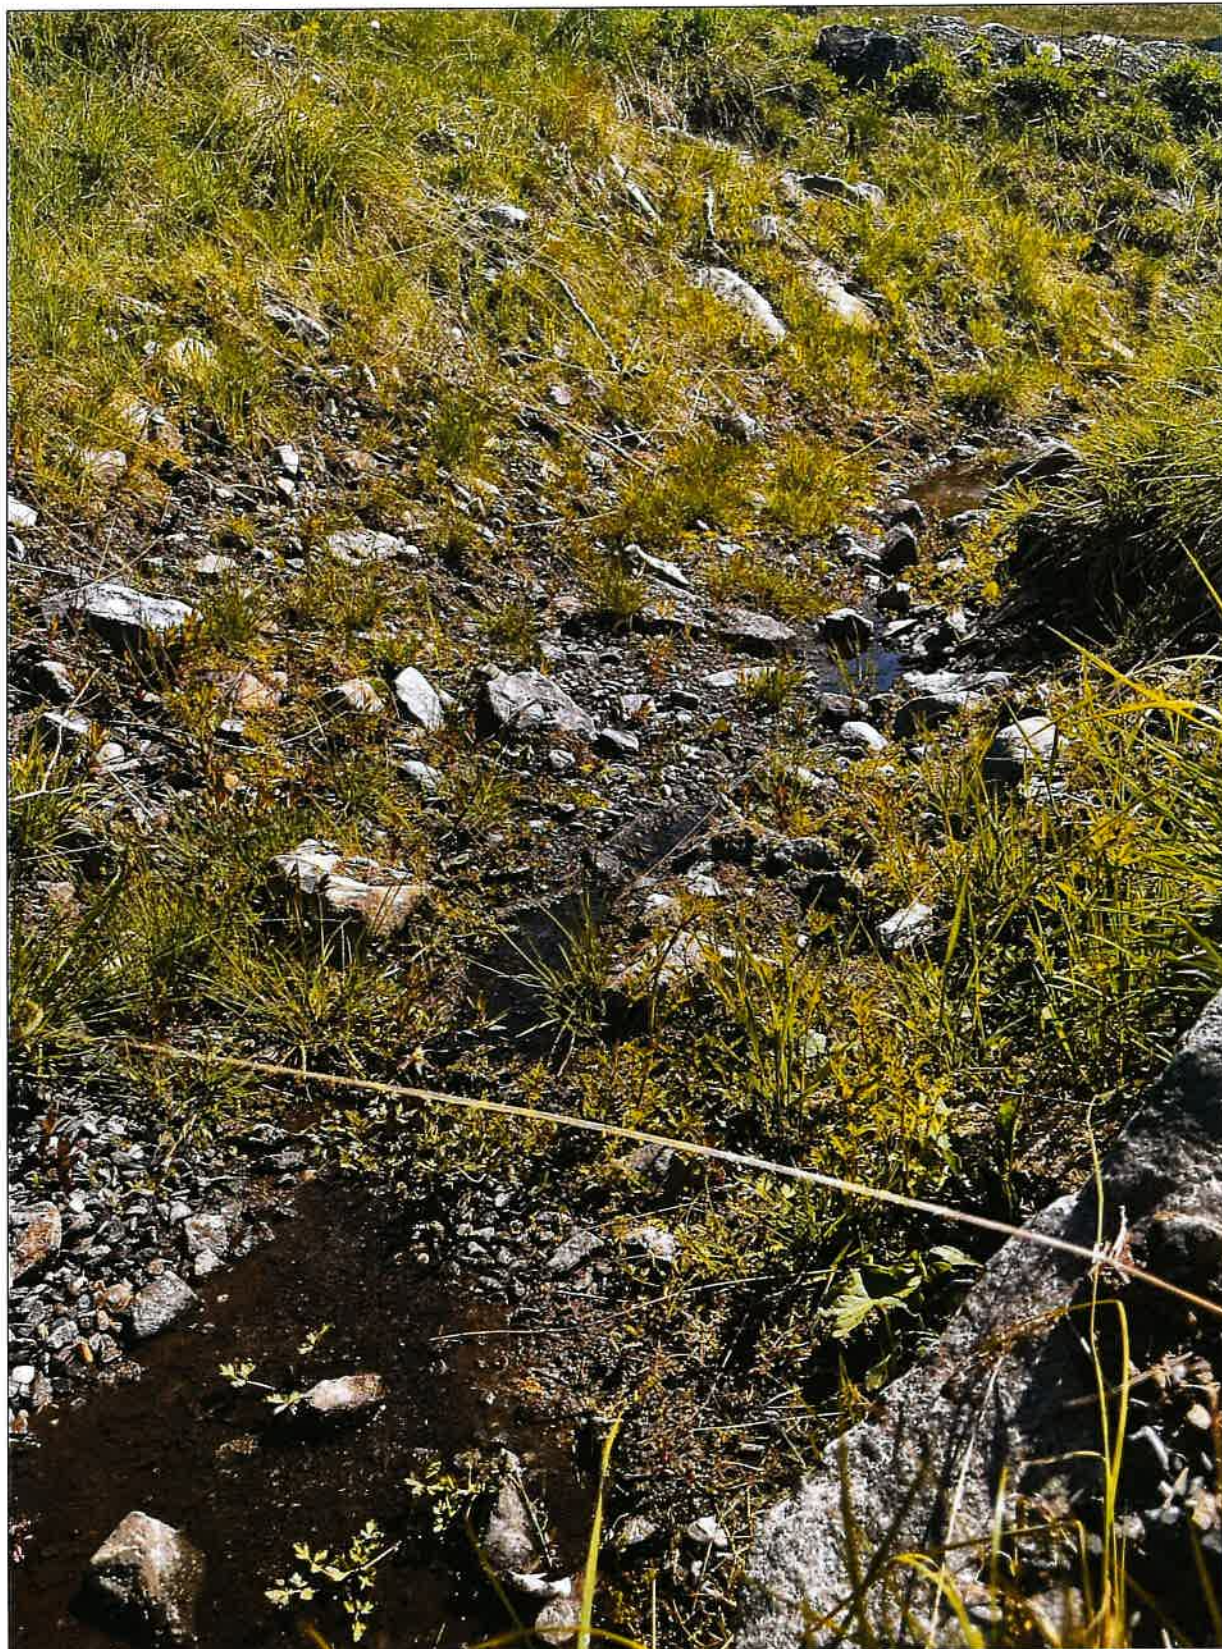
Figur 17: Lekkasje fra dammens sørside.
