Problemkartlegging Åretta

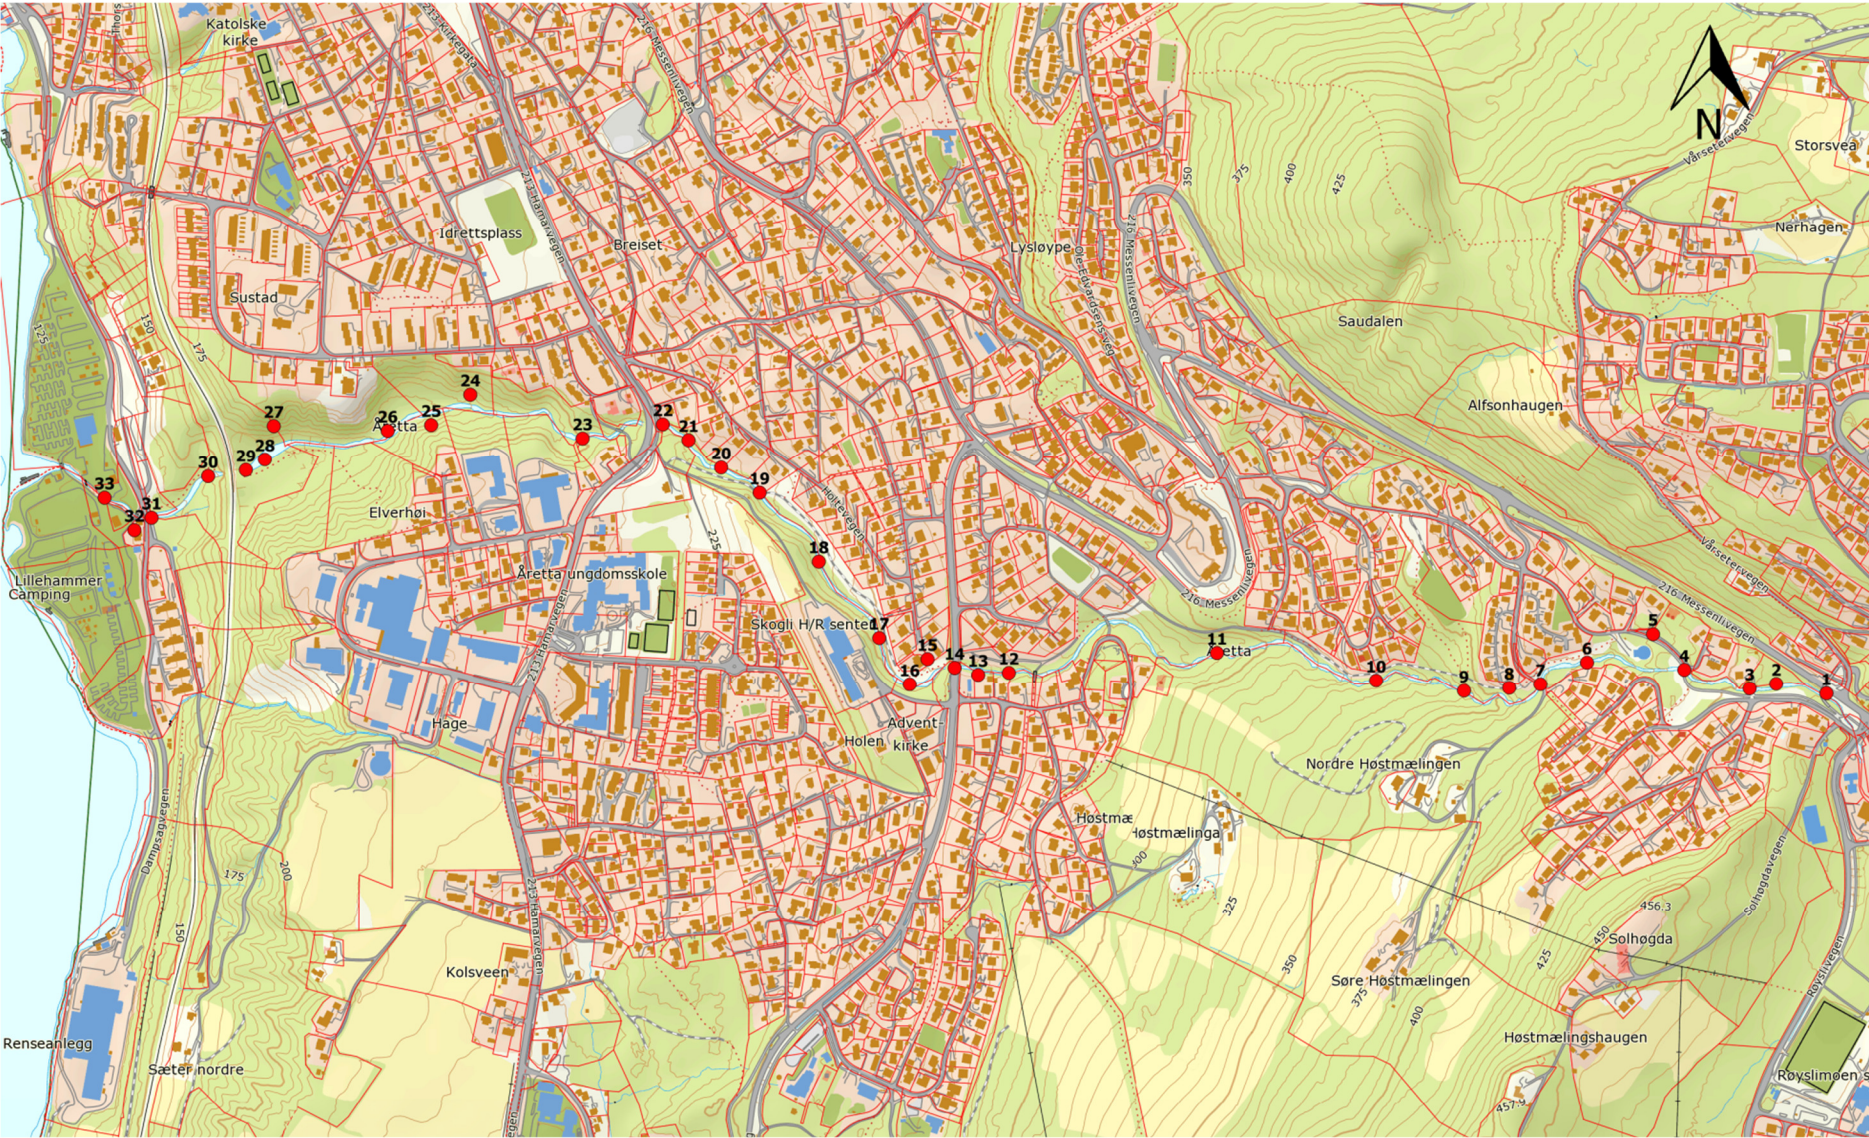
id	Punkt/område	Kommentar
1	Messenlivegen	Erosjonsutsatt mot fylkesveg 216.
2	Skogforvalter Lies veg	Lave bredder på nordside av elv. Risiko for vannmasser inn i lite skogområde og videre mot bebyggelse nedstrøms.
3	Skogforvalter Lies veg	Privat bru med for liten kapasitet. Boligeiendom utsatt for vannmasser.
4	Langbakken	Gangbru med for liten kapasitet. Lave bredder. Risiko for vannveg ned gangveg mot NV.
5	Langbakken	Risiko for vannmasser ned langs gangveg. Utsatt bebyggelse vest for høydebasseng.
6	Høstmælingsvegen ovenfor	Erosjonsutsatt på nordside. Mindre utrasing. Til dels lave bredder mot bebyggelse på sørside
7	Høstmælingsvegen	Kulvert med for liten kapasitet. Kulvert i dårlig forfatning
8	Høstmælingsvegen, nedenfor	Risiko for vannveg langs turveg.
9	Høstmælingen	Kraftig erosjon og massetransport fra område nedenfor foss.
10	Høstmælingen	Innsnevret elveløp, risiko for erosjon. Potensiell vannveg langs turveg.

11	Høstmælingen	Kraftig massetransport og masseavlagring i bred elvedal.
12	Fredrik Collets veg, ovenfor	Elveløp innsnevret i forbindelse med tiltak etter flom i 2014. Risiko for erosjon og vannmasser ut på nordvestsiden av Åretta.
13	Fredrik Collets veg, ovenfor	Erosjonsutsatt skråning mot bolig/garasje. Til dels sikret mot erosjon etter flom i 2014.
14	Fredrik Collets veg	Kulvert med for liten kapasitet. Risiko for vannmasser gjennom parallell gangkulvert.
15	Fredrik Collets veg, nedenfor	Bebyggelse på nordside av elv kan være utsatt for vannmasser.
16	Skogli	Erosjonsutsatt yttersving. Delvis sikret mot erosjon etter flom i 2014.
17	Skogli	Erosjonsutsatt. Risiko for utrasinger på sørvestside av elv. Innslag av Mjøsmorene i og langs elveløp. Risiko for utvasking av trær.
18	Skogli	Erosjonsutsatt. Risiko for utrasinger på sørvestside av elv. Massetransport. Mye stein. Risiko for utvasking av trær.

19	Holtevegen	Elveløp innsnevret i forbindelse med gjenoppbygging av gangbru.
20	Holtevegen	Innsnevret elveløp. Risiko for erosjon på nordside av Åretta. VA-ledning parallelt med elva langs sørsiden.
21	Hamarvegen ovenfor	Erosjon og mulig risiko for mindre utrasinger på nordside.
22	Hamarvegen	Kulvert med usikker kapasitet og tilstand. Potensiell risiko for masseavlagring ved innløp kulvert.
23	Hamarvegen nedenfor	Erosjon og massetransport nedstrøms Hamarvegen.
24	Årettadalen	Rasutsatt skråning nordside.
25	Årettadalen	Rasutsatt skråning sørside.
26	Årettadalen	Risiko for erosjon av dårlig sikrete elvebredder. Mye stein.
27	Årettadalen	Rasutsatt skråning nordside.
28	Jernbanen, ovenfor	Masseavlagring oppstrøms kulvert. Risiko for oppstuvning av vannmasser mot jernbanefylling.
29	Jernbanen	Kulvert med for liten kapasitet.

30	Jernbanen	Erosjon nedstrøms jernbanen
31	Dampsagvegen	Bruer med for liten kapasitet. Massetransport og masseavlagring
32	Dampsagvegen	Utsatt bebyggelse på sørsiden av elveløp.
33	Dampsaga	Elveløp med for smalt tverrsnitt, risiko for vannmasser ut over campingplass. Masseavlagring og oppstuvning mot utløp i Mjøsa.
