Tiltaksplan Åretta

Sikringstiltak mot flomskader på strekningen Røyslimoen til utløpet i Mjøsa

Oppdragsnr.: 5170818 Dokumentnr.: R-01 Versjon: J01
2019-02-07

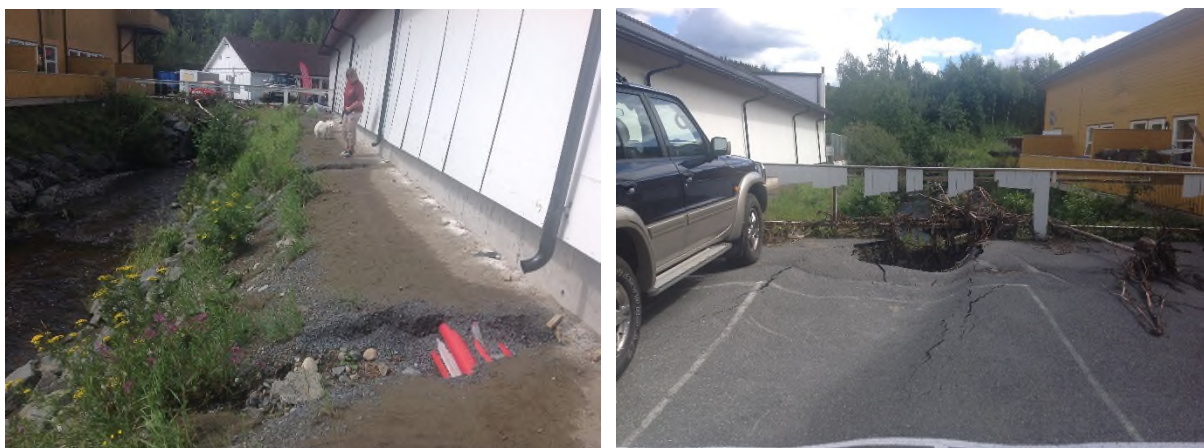
Figur 2.3 Viser problempunktet på Røyslimoen, der Åretta er innebygd og går lukket under området. En ser store erosjonsskader både rundt innløpet og inn i området, spesielt pga. manglende kapasitet på kulverten.

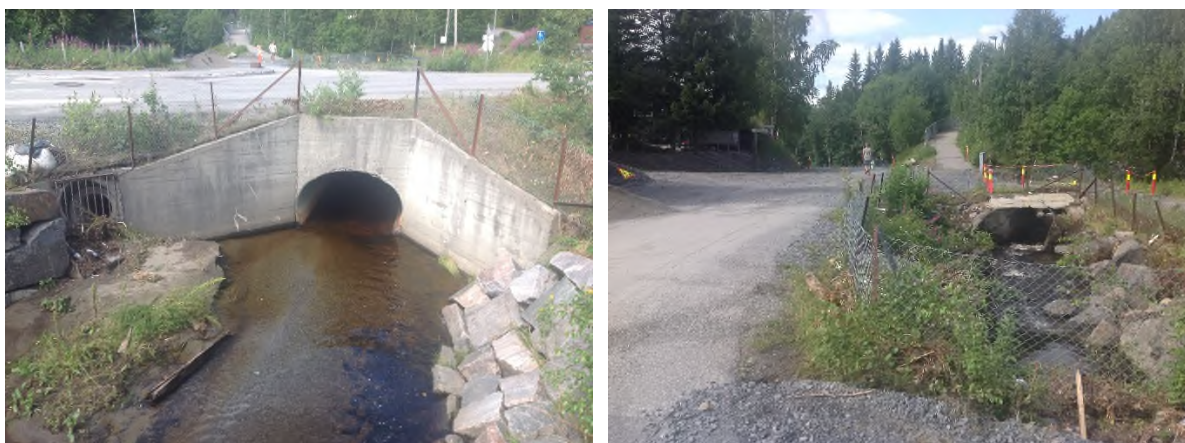
Figur 3.3 Viser de to siste bekkelukkingene/kulvertene for utløpet til Åretta fra Røyslimoen. Det ble store erosjonsskader også nedstrøms da flomvannet pga. manglende kapasitet på kulvertene rant over og tok på avveie, bl.a. ned Skogforvalter Lies veg (der personen midt i høyre bilde går, som er samme område som på forsidebildet).

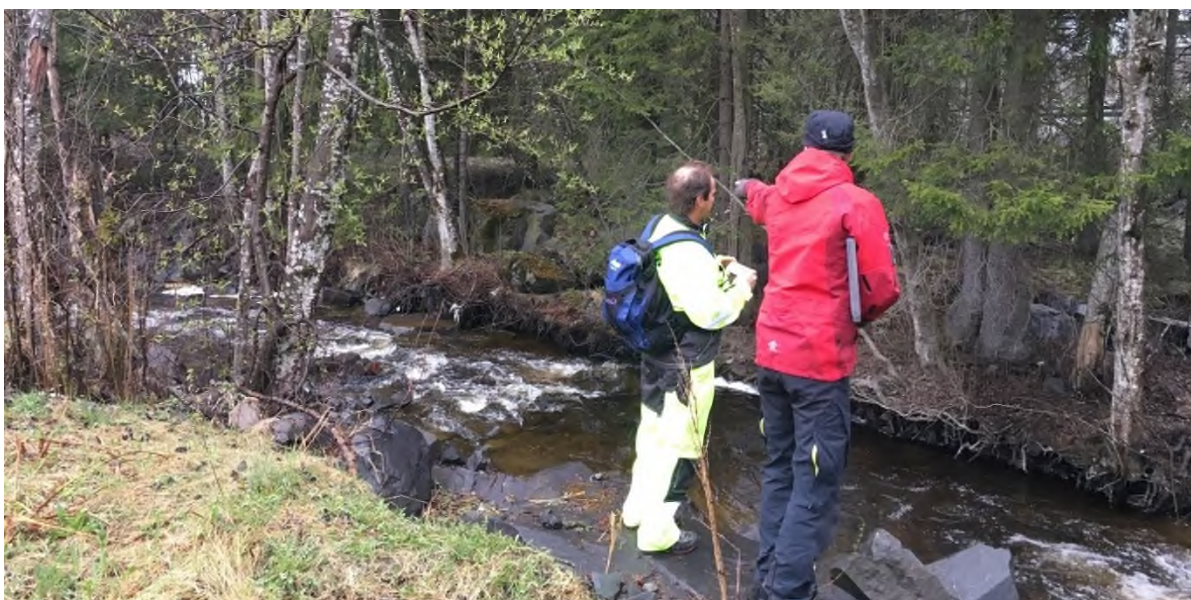
Figur 22.4. (Pkt. 2) Viser område litt nedstrøms figur 21.4 med lav elvebredd på nordsiden av elva (på motsatt for personene i bildet), med risiko for at vann vil flomme inn i lite skogsområde mellom elva og Messenlivegen og videre ned mot bebyggelse.

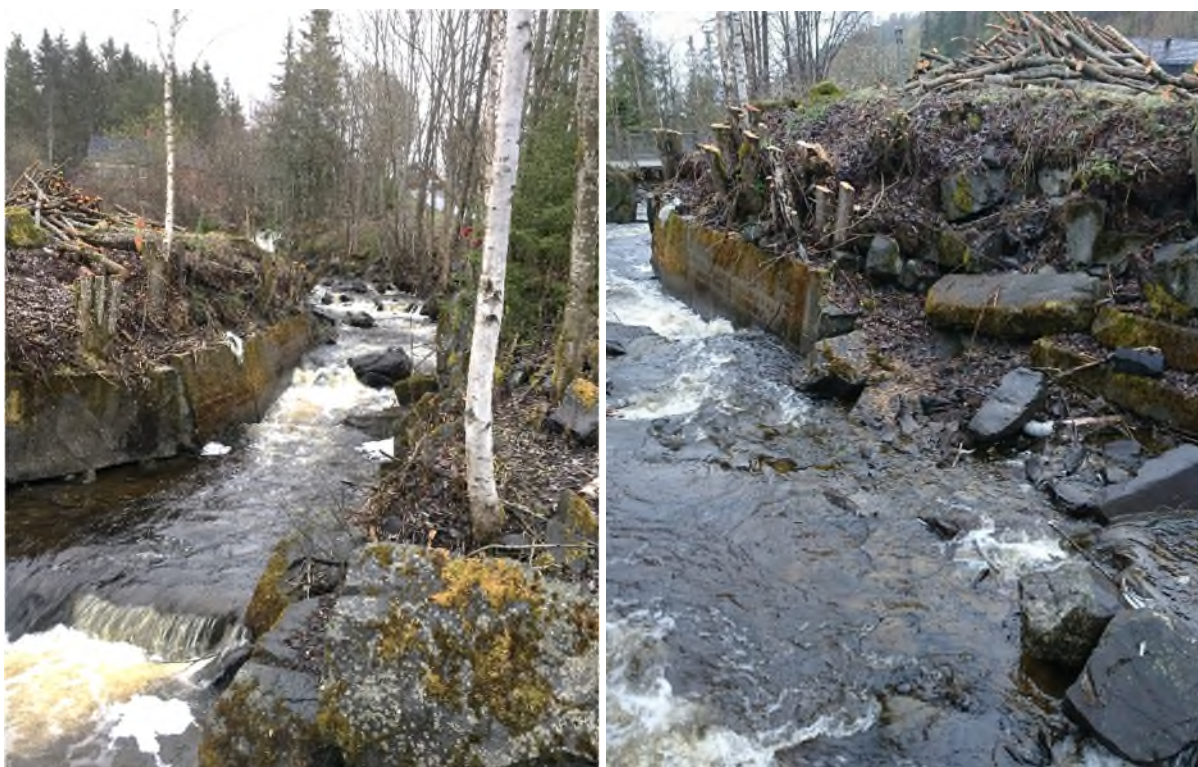
Figur 25.4. Viser at det ned mot brua (i pkt. 4) er betongmurer i varierende forfatning på nordsiden (ved Langbakken 64). Rett oppstrøms brua er det fjell i dagen. I venstre bilde ser en oppover fra brua, mens en i høyre bilde ser nedover mot brua.

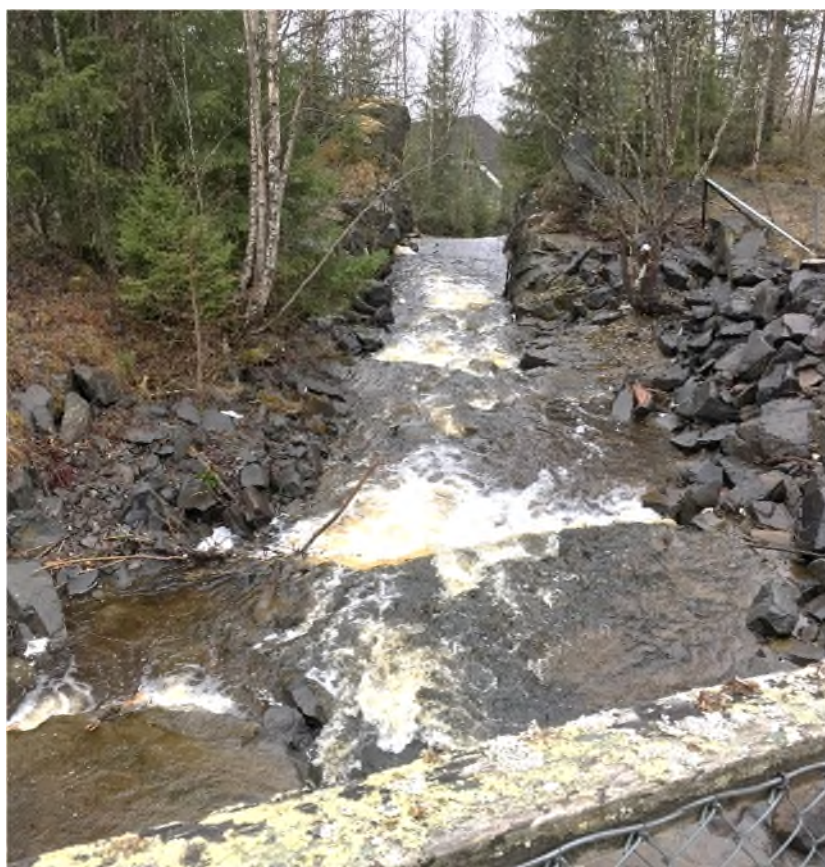
Figur 27.4. Viser elveløpet som er sprengt ut i fjell nedstrøms brua i pkt. 4. Det er mye løst steinmateriale i elvebreddene, opp til ca. 0,5 meters størrelse.

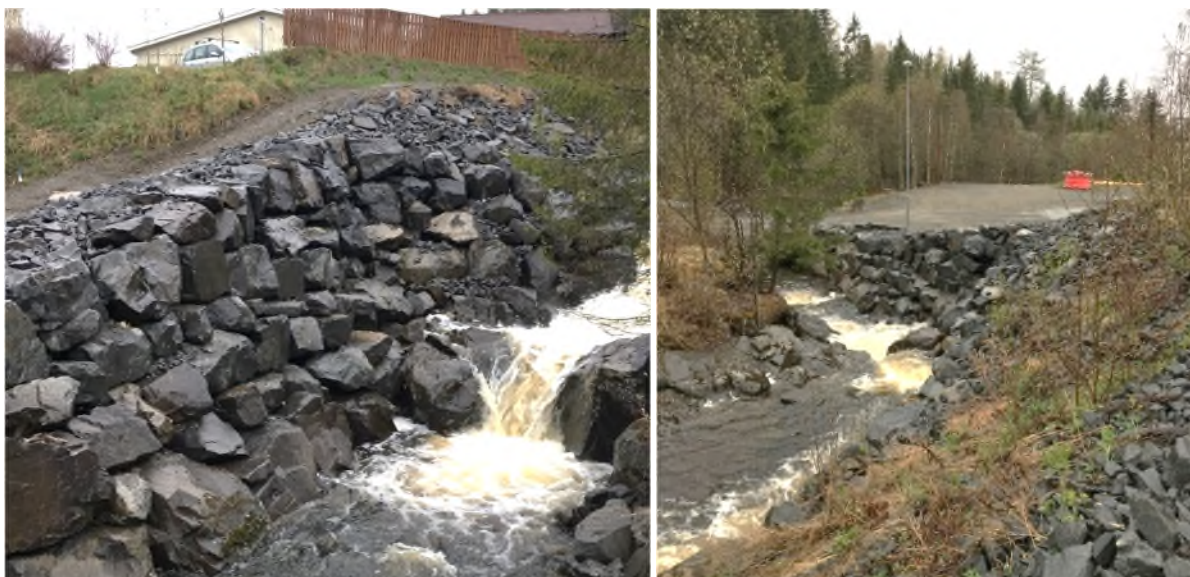
Figur 31.4. Viser området rett oppstrøms kulvert i Høstmælingsvegen hvor elva svinger og faller brått ned mot kulverten (pkt.7). Det er plastret med stein av varierende form og størrelse (opp til ca. 0,5 x 1 m). Det er risiko for at sikring vil kollapse ved stor flom, slik at kulverten kan gå tett. Det er også stor risiko for at flomvannet vil renne over gruset plass og ned turveg langs nordre bredd (nedstrøms Høstmælingsvegen); se neste kapittel (pkt. 8).

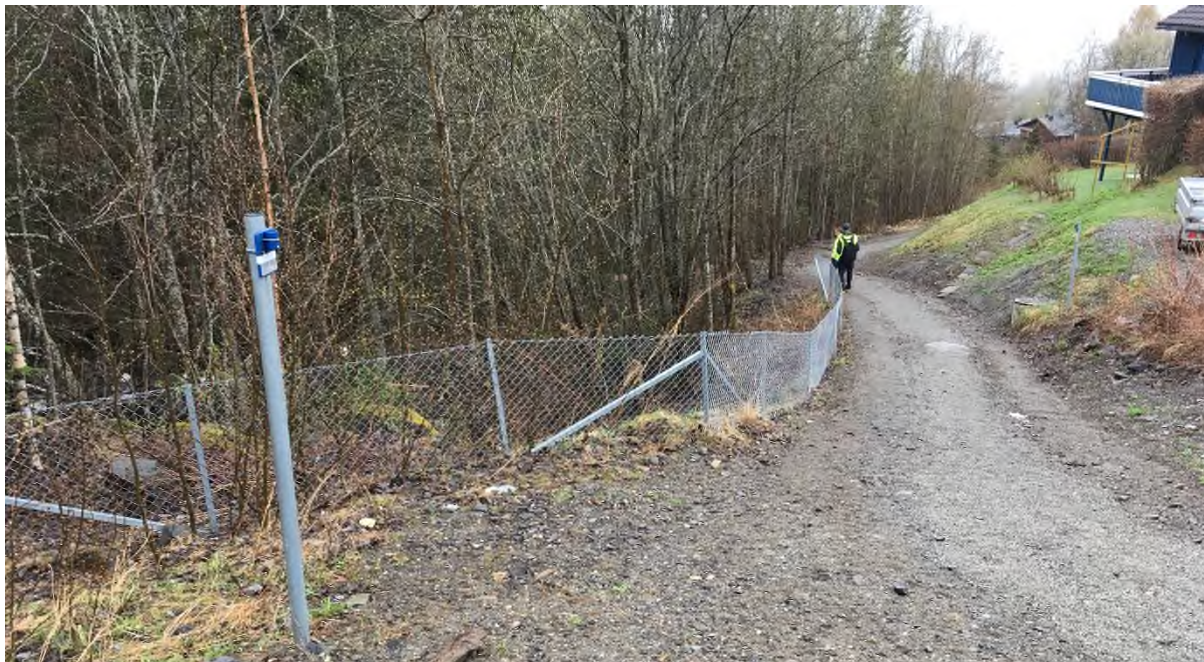
Figur 34.4. (Pkt. 8) Viser turveg på nordsiden av elva nedstrøms Høstmælingsvegen. Det er her risiko for vann på avveie fra kulvert/kryssing Høstmælingsvegen, som omtalt i kap. 4.8.1. Turvegen er bratt og med grusdekke, og er svært utsatt for erosjon, selv ved mindre vannmengder. I turvegen ligger det både VA-ledninger (hovedledning) og nyere høgspenkabelanlegg; se kap. 4.9. Bilder tatt av Lillehammer kommune etter 2014-flommen viser hvilke erosjonsskader som kan oppstå i gangvegen (se Figur 37.4).

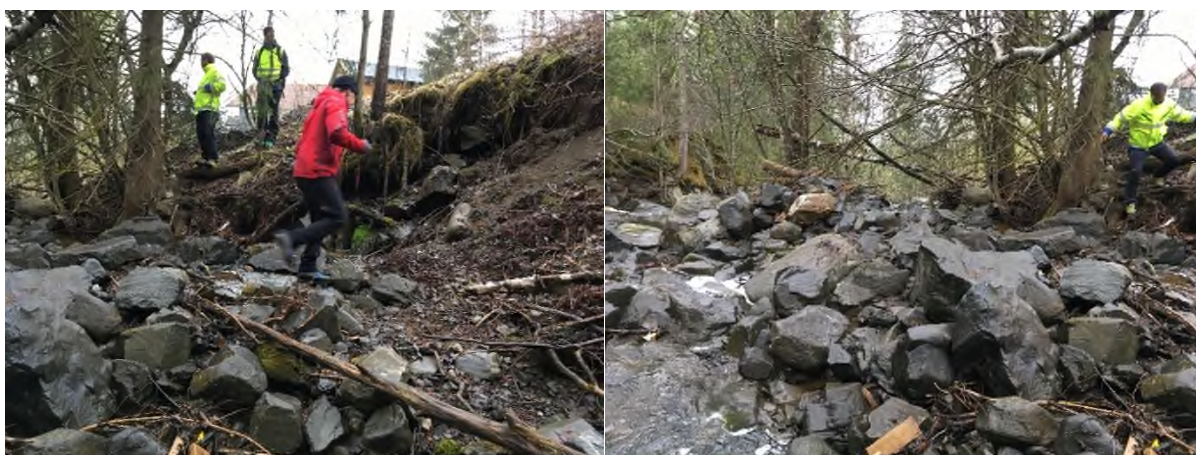
Figur 35.4. (Pkt. 9) Viser området nedstrøms foss/stryk, mellom bebyggelsen i Høstmælingsvegen og i Bratta, der det er en del erosjon og utvasking, samt påbegynnende utglidninger i nordre bredd mot turveg (oppe til høyre i bildene). Det er også avlagret til dels stor stein, trestammer, røtter og kvist.

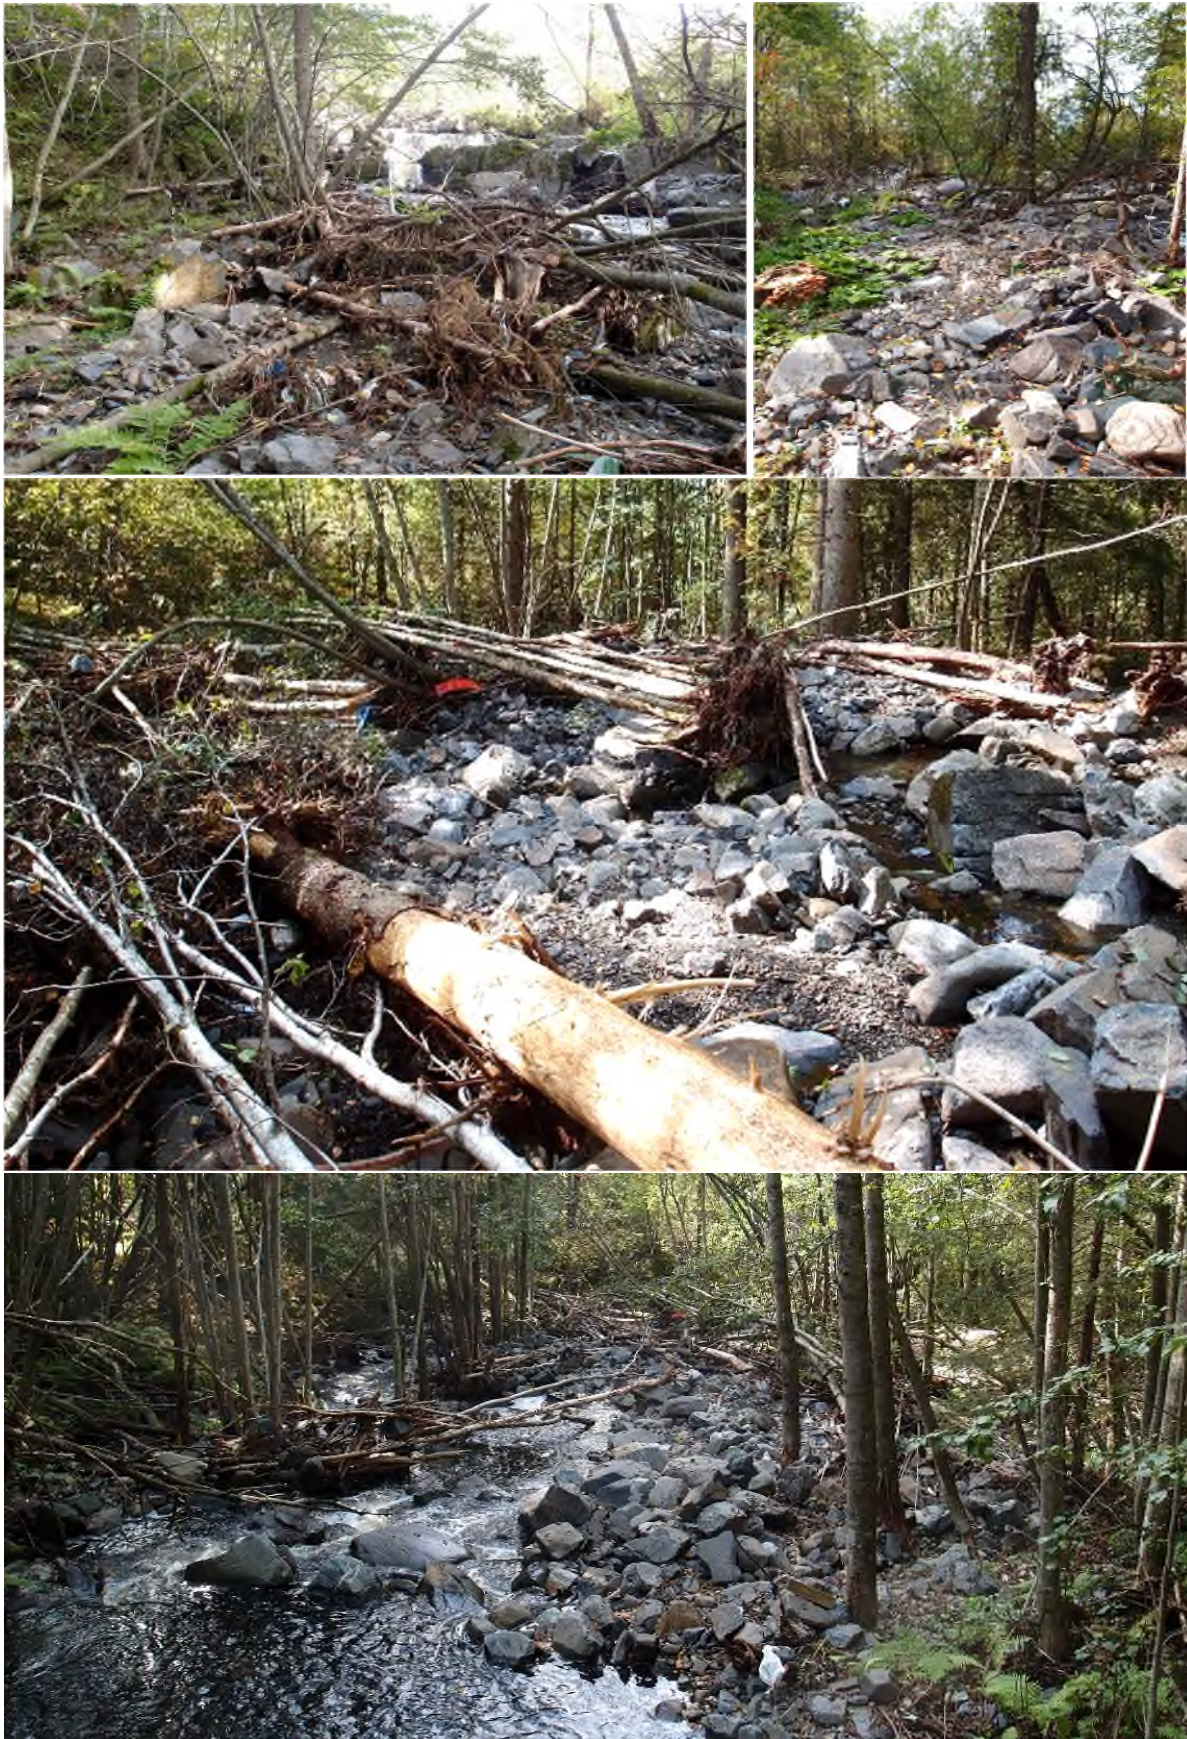
Figur 38.4. (Pkt. 11) Viser et utvalg av bilder fra den dype elvedalen tatt etter flommen i 2014. Det ligger mye avlagrede masser, trær og røtter her etter kraftig erosjon og massetransport (Foto: Lillehammer kommune).

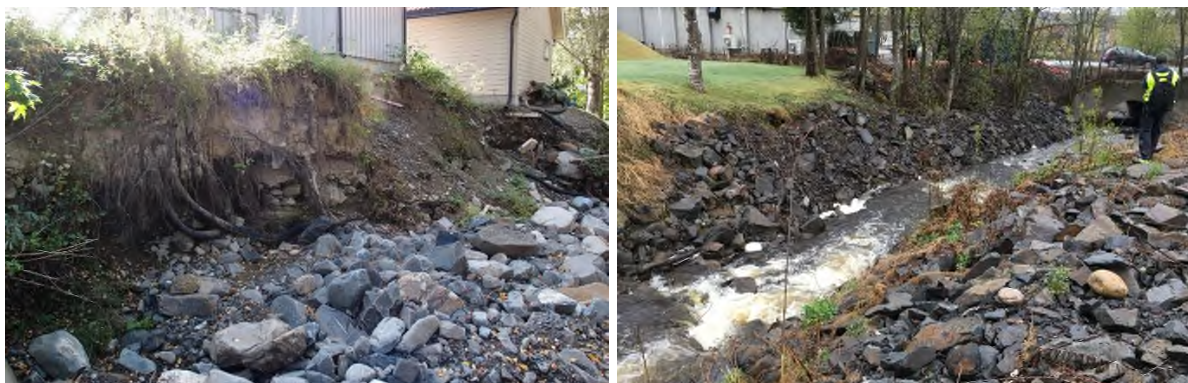
Figur 40.4. Bildet til venstre viser pkt. 13, med erosjonsskader i søndre elvebredd oppstrøms Fredrik Colletts veg, etter flommen i 2014 (Foto: Lillehammer kommune). Bilde til høyre er fra like oppstrøms kulverten gjennom Fredrik Colletts veg, der det er en relativt bratt elvebredd mot sør, med løse masser bestående av grus og stein i varierende størrelse, og enkelte steiner opp til ca. 0,5 meter.

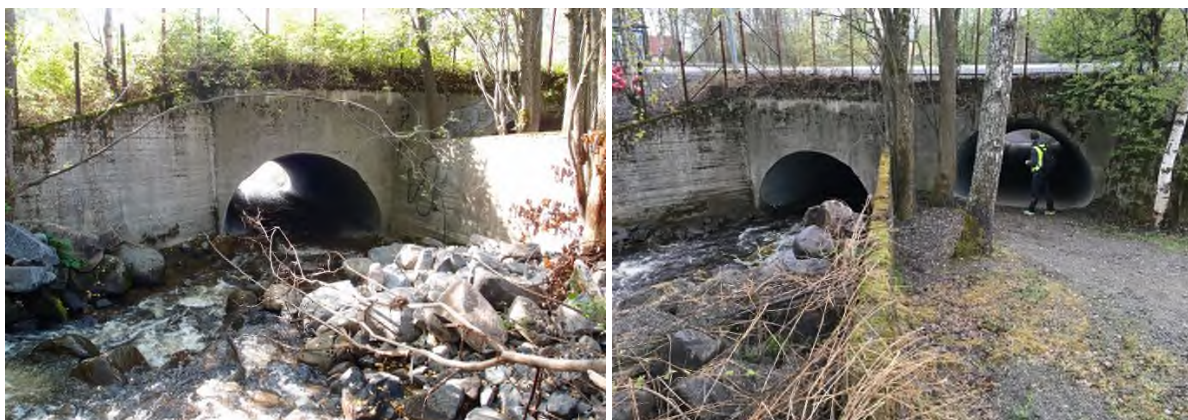
Figur 41.4. (Pkt. 14) Viser at det ble avlagret steinmasser ved innløpet til kulverten i 2014-flommen. Ved eventuell manglende kapasitet og/eller gjentetting av kulverten vil flomvann kunne overtoppe betongmuren som skiller hovedløpet fra en gangkulvert, som ligger parallelt nord for hovedløpet (Foto: Lillehammer kommune).

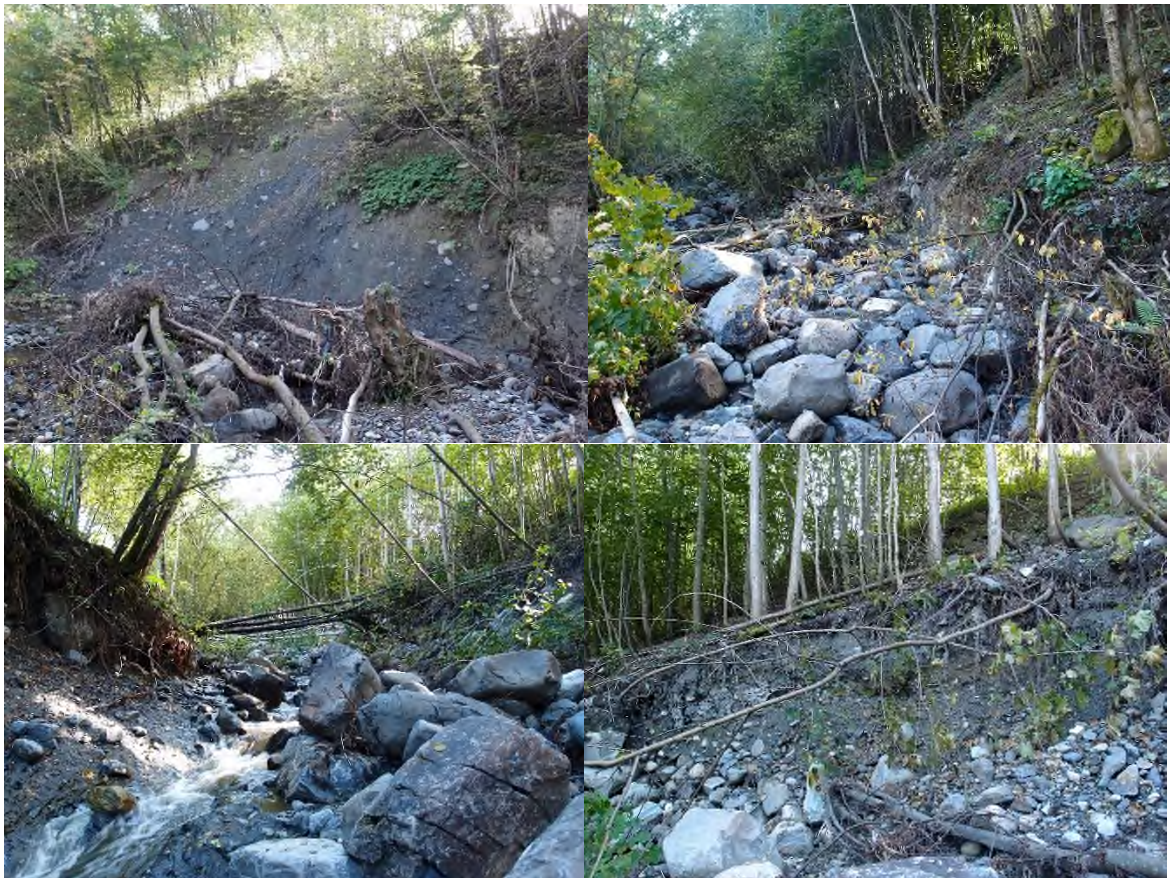
Figur 48.4. (Pkt. 17/18) Utvalg av bilder fra tiden etter flommen 2014 (foto: Lillehammer kommune), som viser erosjonsproblematikk, bratt skråning mot sør og innslag av mjøslreire.

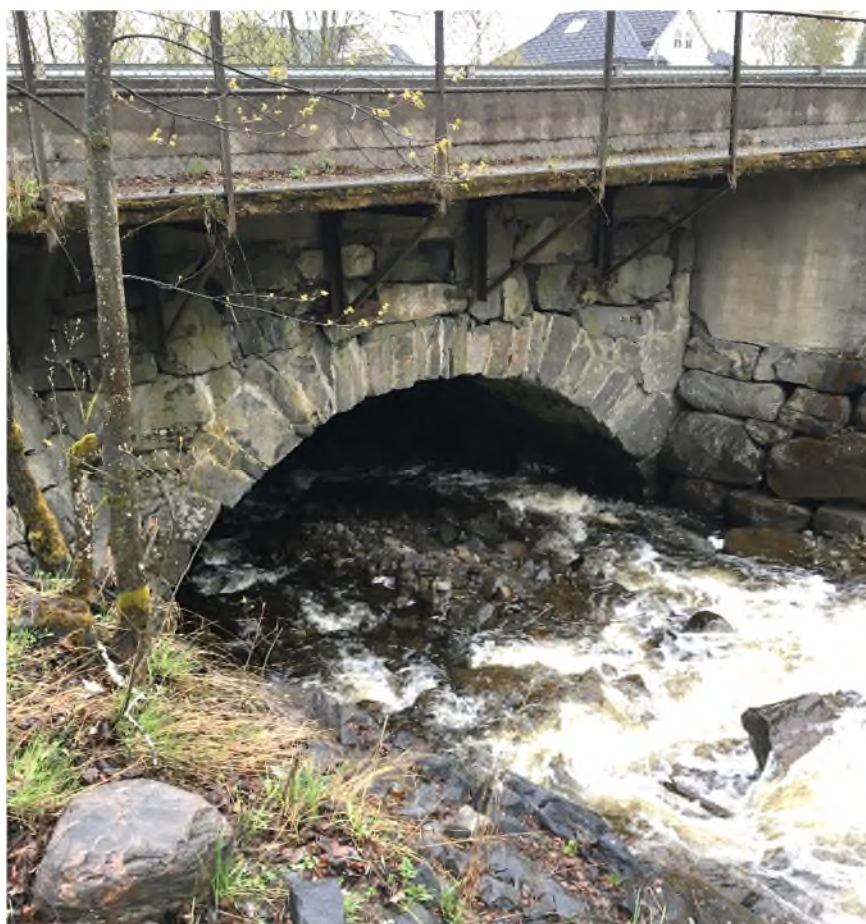
Figur 52.4. (Pkt. 22) Viser steinmasser ved innløp til / inn under bru ved Hamarvegen som fører til redusert kapasitet. Like oppstrøms er nordre bredd utsatt for erosjon og mulig risiko for mindre utrasing.

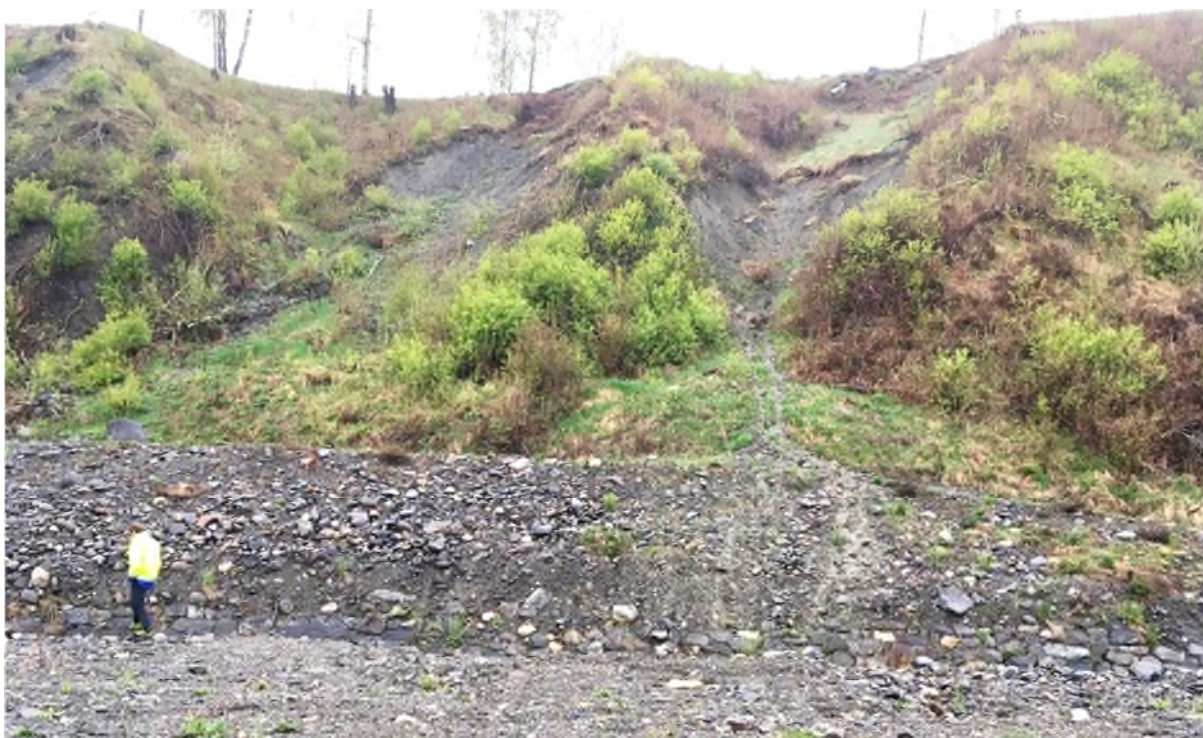
Figur 58.4. (Pkt. 27) Viser et parti på ca. 200 meter med rasutsatt skråning ved jernbanen rett nord for elva. Det er avskoget etter 2014-flommen. En ser tydelige sår i skråningen etter mindre utglidninger og erosjon.

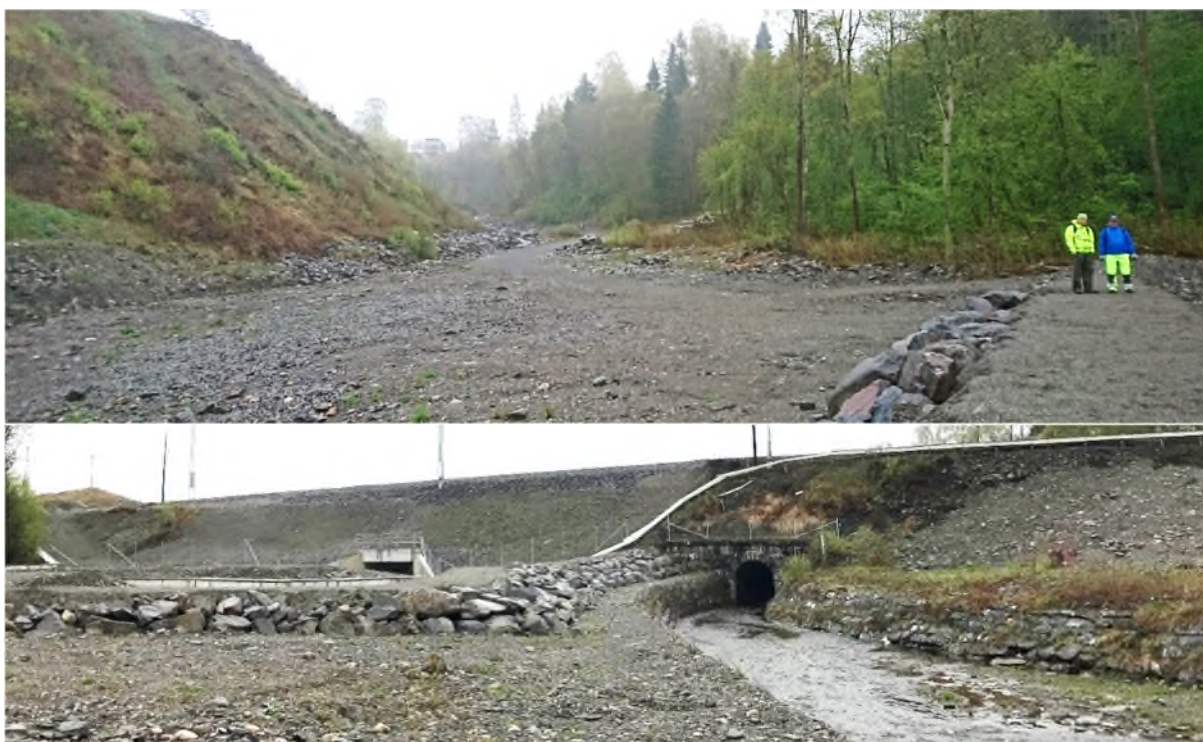
Figur 59.4. (Pkt. 28 - 29) Øvre bilde er tatt oppover dalen fra jernbanen. Her vider dalen seg ut til ei lita elveslette som avgrenses i nedre kant av jernbanefyllinga. Nedre bilde er tatt mot inntak av kulvertene under jernbanen. Etter flommen i 2014 er det bygget ny kulvert sør for den eksisterende. I 2018 pågår det arbeid med å legge elva over til ny kulvert, etablere terskel for håndtering av erosjonsmasser, samt plastring av elveløpet et stykke oppstrøms. Ny betongkulvert skimtes bak midlertidig fylling til venstre for gammel kulvert i nedre bilde.

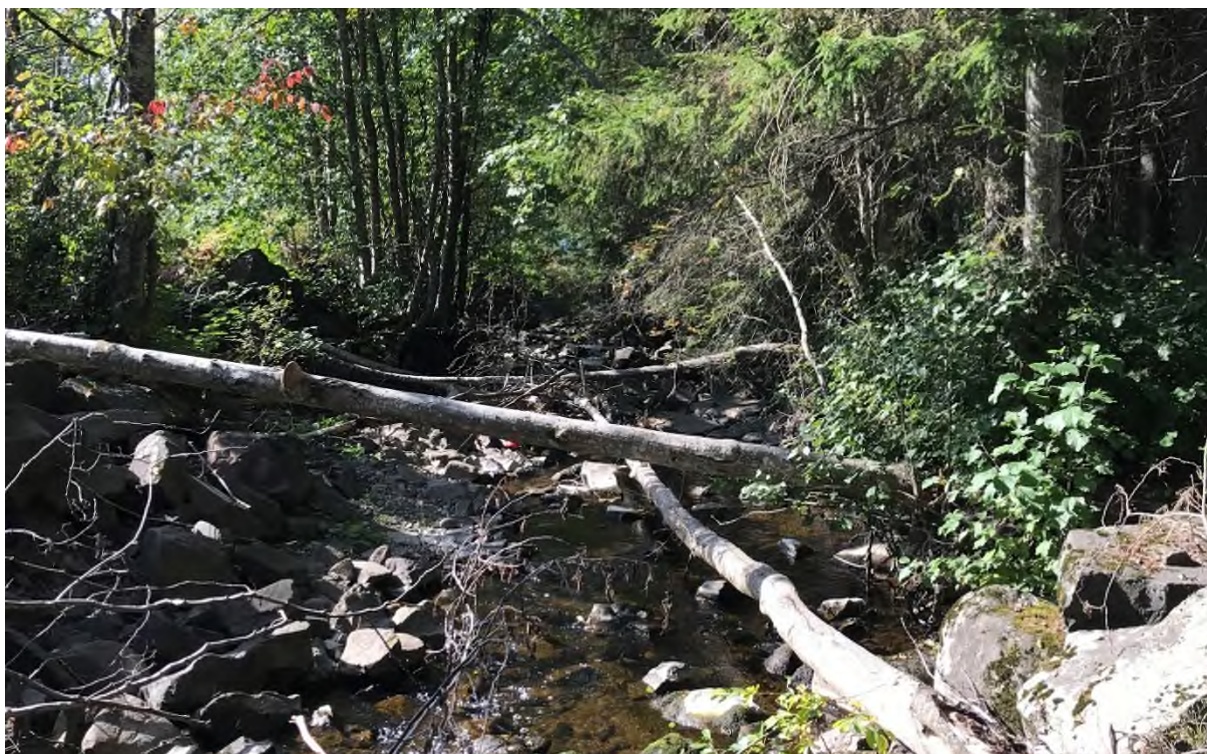
Figur 1.5. Viser løse trær og kvist i elvestrekningen like nedenfor g/s bru nedstrøms Røyslimoen.

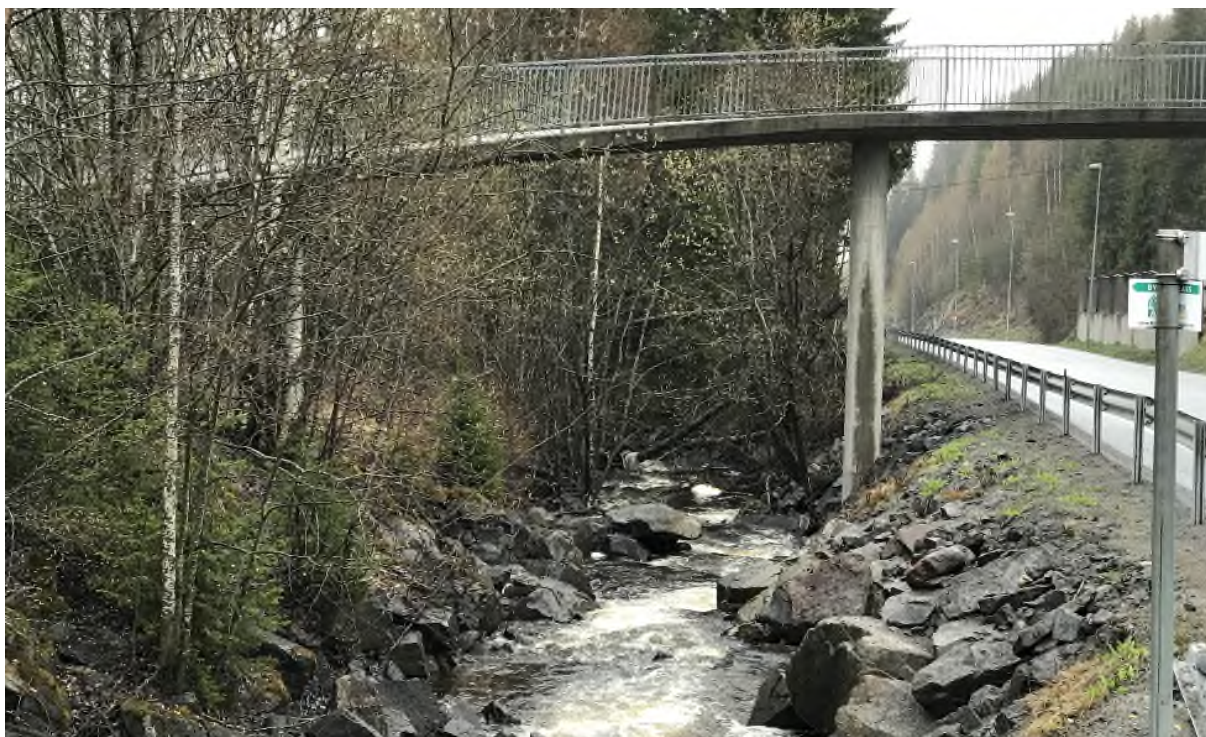
Figur 2.5. Viser mangelfull sikring av Messenlivegen langs Åretta.

Ved Messenlivegen (FV 216) er dagens erosjonssikring mot Åretta mangelfull på en kort strekning i området der en gang- og sykkelbru mot Vårsetervegen krysser over Messenlivegen og Åretta (figur 2.5). Ved stor flom er det sannsynlig at enkelte av steinene i dagens sikring vil gli ut i elva. Messenlivegen ligger tett på Åretta og en utglidning kan derfor påvirke veibanen. For ny sikring på høyre side av elva er en tørrmur av større stein en mulighet (se figur 3.5). En tørrmur kan ha brattere helning enn plastring, og vil dermed ikke redusere tverrsnittet i elva så mye. Høyden til en slik tørrmur vil være inntil omtrent 3 m. Det bør benyttes stein med bredde omtrent ca. 1,55 m i bunnen og ca. 1,1 m i toppen. Bak muren bør det legges et filterlag bestående av stein 20-400 mm. Antatt lengde på tiltaket anslås til ca. 10-15 m, men må vurderes i forbindelse med detaljering i senere faser.

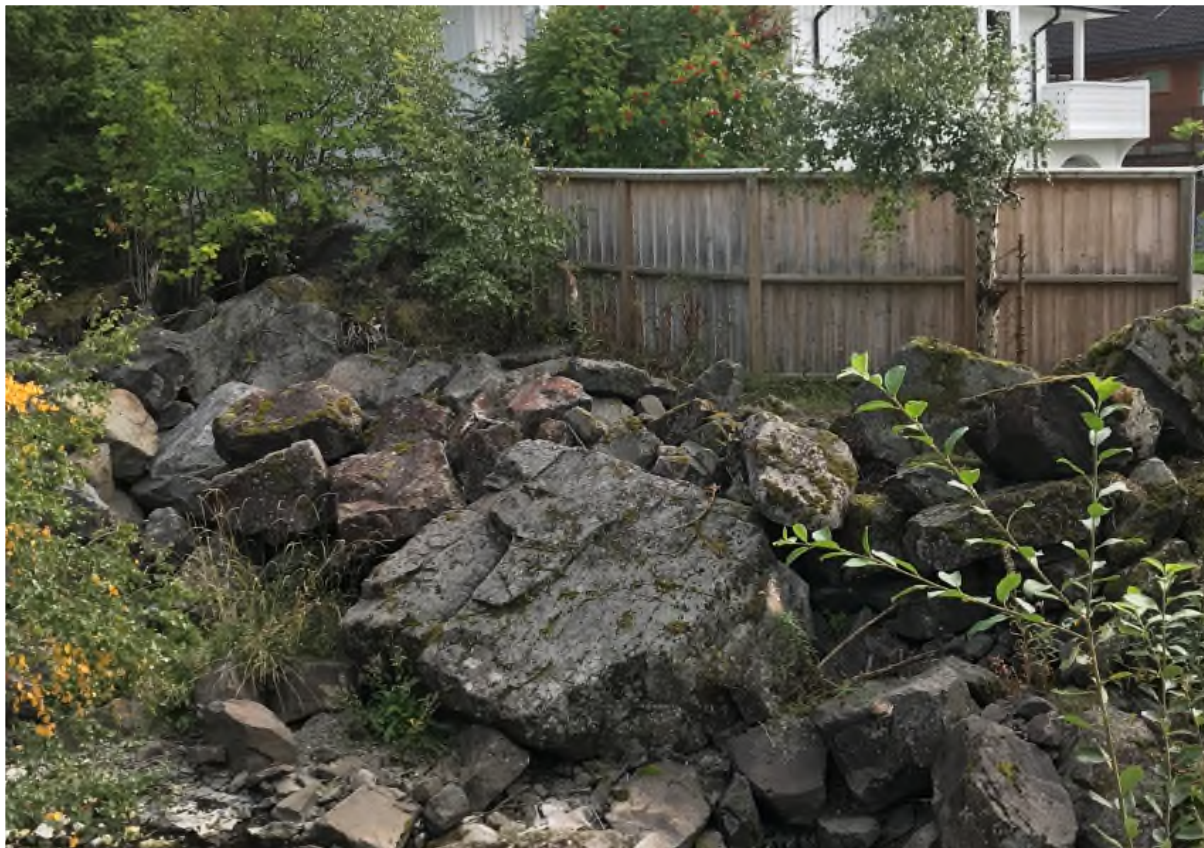
Figur 14.5. Eksisterende erosjonssikring og støyvegg ved Høstmælingsvegen 32.

Tiltaket vil beskytte Høstmælingsvegen 32 mot flomskader og bør gis høy prioritet.

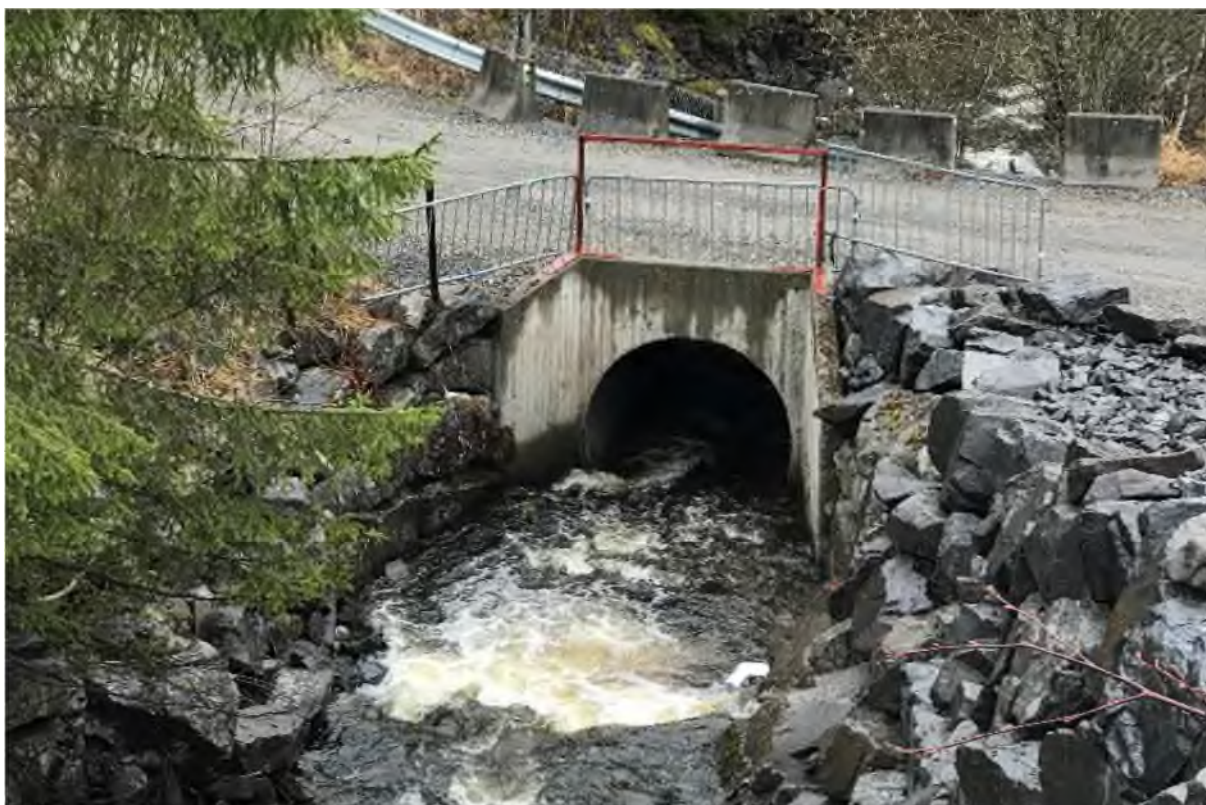
Figur 15.5. Dagens kryssing under Høstmælingsvegen, sett fra oppstrøms side.

Tiltaket vil beskytte Høstmælingsveien mot erosjonsskader, samt hindre muligheten for at flomvann fra Åretta renner ned gangveien langs høyre side av Åretta. I og med at kapasiteten til dagens kulvert er såpass liten, må man forvente at flomskader vil inntreffe relativt hyppig (hvert 2.-3. år) dersom tiltaket ikke utføres. En risikerer også at boligene på sørsida av Åretta som har Høstmælingsvegen som adkomstveg da blir isolert hver gang. Tiltaket bør gis høy prioritet.

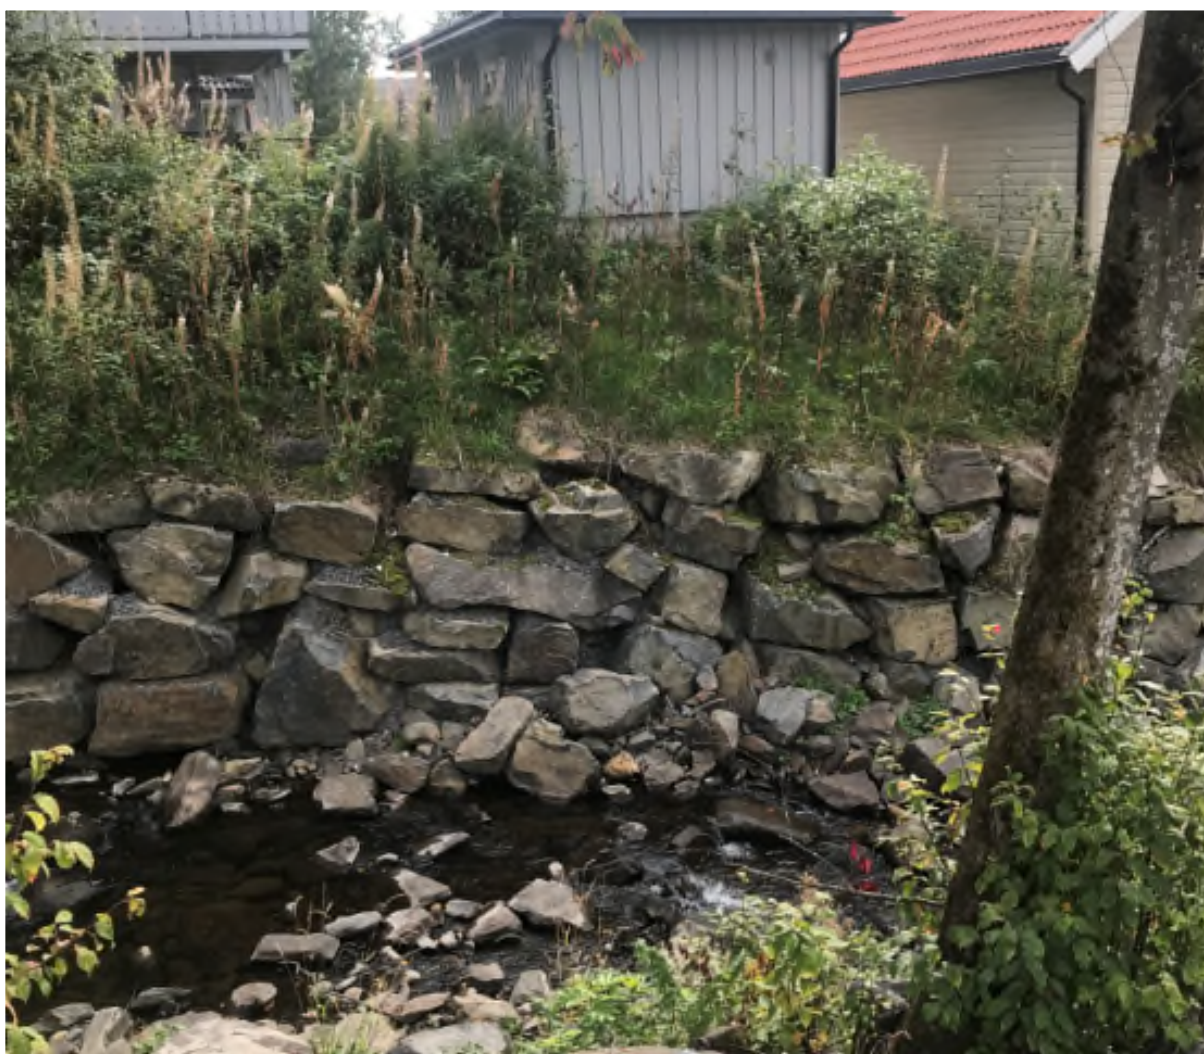
I dagens erosjonssikring oppstrøms Fredrik Colletts veg, om lag 45 m oppstrøms kulverten på høyre side (ved skadepunkt 13; se figur 19.5), er det et tre og kraftig vegetasjon som stikker opp gjennom sikringen. Vegetasjonen svekker sikringen, og kan være et svakhetspunkt. Treet og vegetasjonen bør fjernes, og ny sikring etableres. Utbedringen av dette punktet kan gjerne medtas i forbindelse med andre tiltak som foreslås i dette området senere i rapporten (se avsnitt 5.14). Det finnes også flere trær som står tett inntil betongmurene ved inntaket til kulverten som bør fjernes. Adkomsten til området er enkel fra Fredrik Colletts veg via gangveg til åpne områder på høyre side av elva.

Figur 19.5. Mur på venstre side av elva oppstrøms Fredrik Colletts veg, som er delvis utrast, har store fugeåpninger og antagelig for små stein i filterlaget.

Oppstrøms Fredrik Colletts veg er dagens elveløp på venstre side sikret mot erosjon med en tørrmur. Det er imidlertid skader på tørrmuren, og det ligger stedvis bebyggelse tett inntil elva (se figur 19.5). Tørrmuren bør utbedres. Sannsynligvis skyldes skadene som er oppstått at muren ikke er ført ned i elvebunnen. Erosjon av elvebunnen har dermed ført til at den nederste steinen har glidd ut. I tillegg kan for liten filtermasse være en medvirkende årsak. Ved utbedring kan en god del av dagens stein gjenbrukes. Høyden til muren er omtrentlig 2-3 m. Det anbefales at det benyttes rektangulær stein som legges i forband med helning 3:1. Den nederste steinen må legges minimum 0,5 m under dagens elvebunn. I foten av muren bør bredden til muren være minimum ca. 1,55 m og i toppen ca. 1,1 m. Bak tørrmuren legges et filterlag bestående av stein med størrelse 20-400 mm.

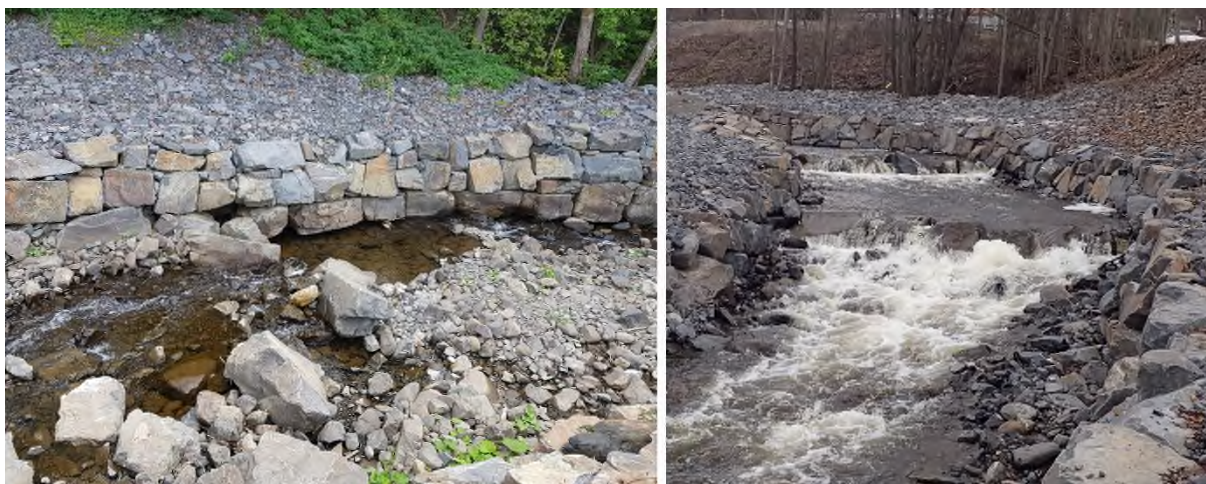
Figur 22.5. Bildet til venstre viser en erodert terskel nedstrøms utløpet av kulverten ved Fredrik Colletts veg i 2018, bildet til høyre viser det samme området i 2016.

Sikringen er, på tross av skadene nevnt over, av nyere dato, og i tilsynelatende bedre stand enn sikringen i flere av de andre områdene som er beskrevet tidligere i denne rapporten. Sikringen i områdene som viser tegn på slitasje bør følges opp av kommunen. I ytterkurven mot Skogli er det tidligere registrert en skredhendelse som ser ut til å være reparert, men det er viktig at området holdes under oppsikt. Det er ikke kjent hva slags fundament som er benyttet for sikringene, og det kan være fare for undergraving av sidesikringene. Skadene på tersklene tyder på at det kan ha vært mangelfulle utredninger i forbindelse med etableringen av disse, og følgelig også for sidesikringene som antas å ha blitt etablert samtidig. Om skadene utvikler seg og blir verre bør sikringen repareres. Det kan vurderes om enkelte utsatte punkter enkelt lar seg reparere som et strakstiltak. Sikring av andre områder, som beskrevet tidligere i rapporten, anses derfor som viktigere å prioritere enn denne strekningen pr. i dag.
