Lillehammer kommune

# ► Sårbarhetskartlegging av bekker på Vingnes

Vottestadbekken, Øyresbekken og Ravnumsbekken

Oppdragsnr.: 5192904 Dokumentnr.: 1 Versjon: B01 Dato: 2019-11-08

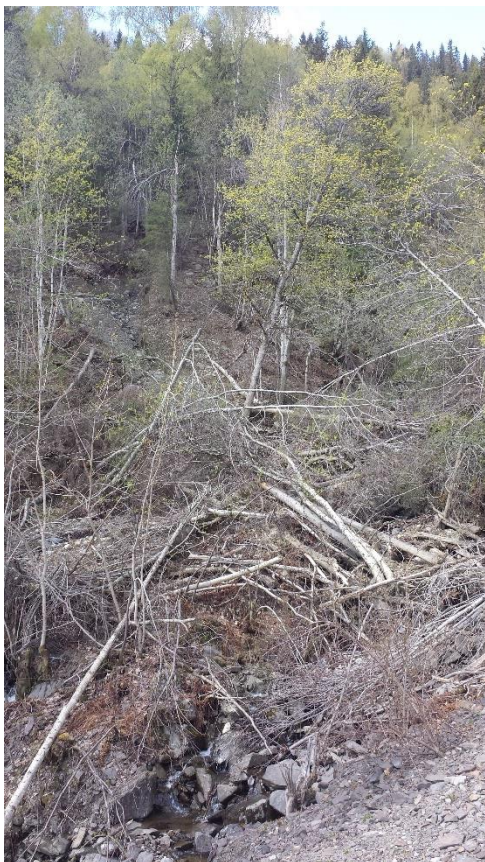
På oversiden av det meste av bebyggelse som Vottestadbekken passerer går Hovslivegen. Hovslivegen er en grusveg som ved kryssing av Vottestadbekken ligger langs et veldig bratt skogområde. Det er tydelig at vannet har stor fart på veg ned mot vegen fra skogområdet, og det er mye erosjonsskader og nedfallstrær i bekkeleiet, fra småkvist til tømmerstokker (se figur 3-3). Autovernet av betong langs vegen ser ut til å ha blitt presset mot senter av vegen av vannmassene som har stått bakenfor. På oversiden av veien er det en stor forsenkning i terrenget som fungerer som et naturlig fordrøyningsbasseng ved flom. Innløpet på stikkrenna (ø1200mm, betong) ligger i bunn av forsenkning, ca. 3 meter under høyde på vegdekke til Hovslivegen. Det er også et overløp (ø350 DV) som ligger med ca. 0,5 m overdekning til vegdekke. Betongstikkrenna er særlig utsatt for tilstopping pga. mengden sedimenter, trær og kvist som kan samles opp ved innløpet (se figur 3-4). Det har også gått jordras her tidligere som er registret i NVEs skreddatabase (figur 2-4), så stikkrenna er svært sårbar for gjentetting.

Figur 3-3: Nedfallstrær og jorderosjon på overside av Hovslivegen.

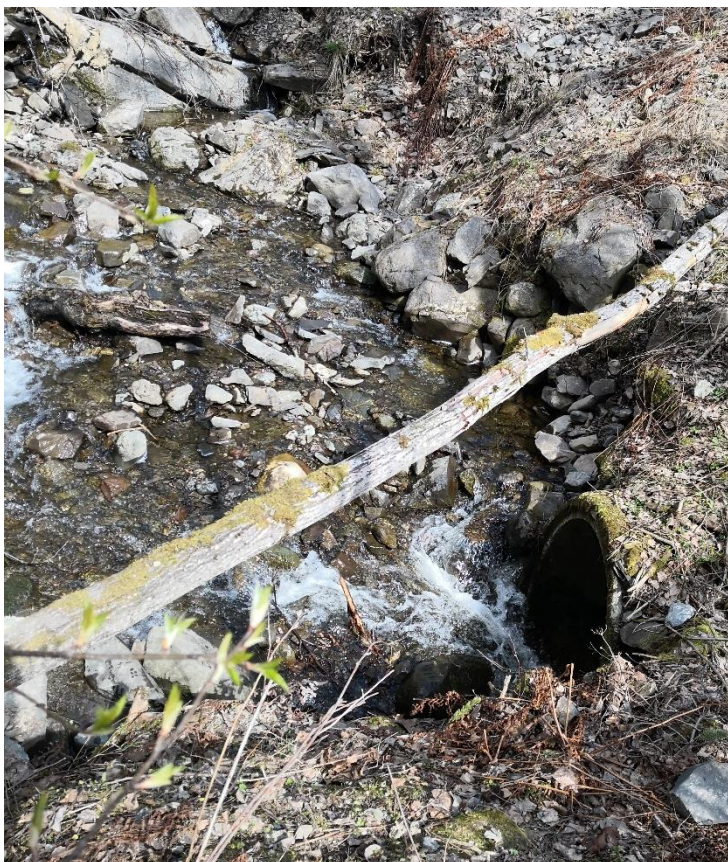
Kapasitetsberegninger er utført (se tabell 3-1), som viser at kulverten sannsynligvis har for liten kapasitet i forhold til en 20-årsflom.

Figur 3-4: Innløp av stikkrenne under Hovslivegen. Røret ligger utsatt til for tilstopping.

Ved tilstopping av rør/kapasitetsproblemer vil Hovslivegen og boliger nedstrøms kunne bli rammet. Overvann vil først gå i overløpet, og om denne tettes eller ikke har nok kapasitet, vil bekken enten følge vegggrøft sørvestover mot kum/stikkrenne som leder vann ut på jorde sør for gårdsbruk (Hovslivegen 148) (som vist på figur 3-5), eller krysse Hovslivegen nærmere opprinnelig kulvert og renne over tomter til nr. 148 og 142. (Terrenganalyse viser at førstnevnte heller skjer, men på befaring var det vanskelig å se dette tydelig). Dette kan gi skader på bygninger i tillegg til erosjonsskader på veien. På nedsiden av Hovslivegen går det en drenggrøft som drenerer til Vottestadbekken med utløp oppstrøms kulverten under Vingromsvegen. Kapasiteten til denne er ikke kjent, og det kan tenkes at dersom det kommer vann fra Vottestadbekken over Hovslivegen vil dette kunne renne forbi drenggrøfta og ned mot Vingromsvegen (se også kap. 3.1.3). Det er et stort skadepotensial for tre gårdsbruk/boliger samt mindre veger og Vingromsvegen dersom vannet renner denne retningen.

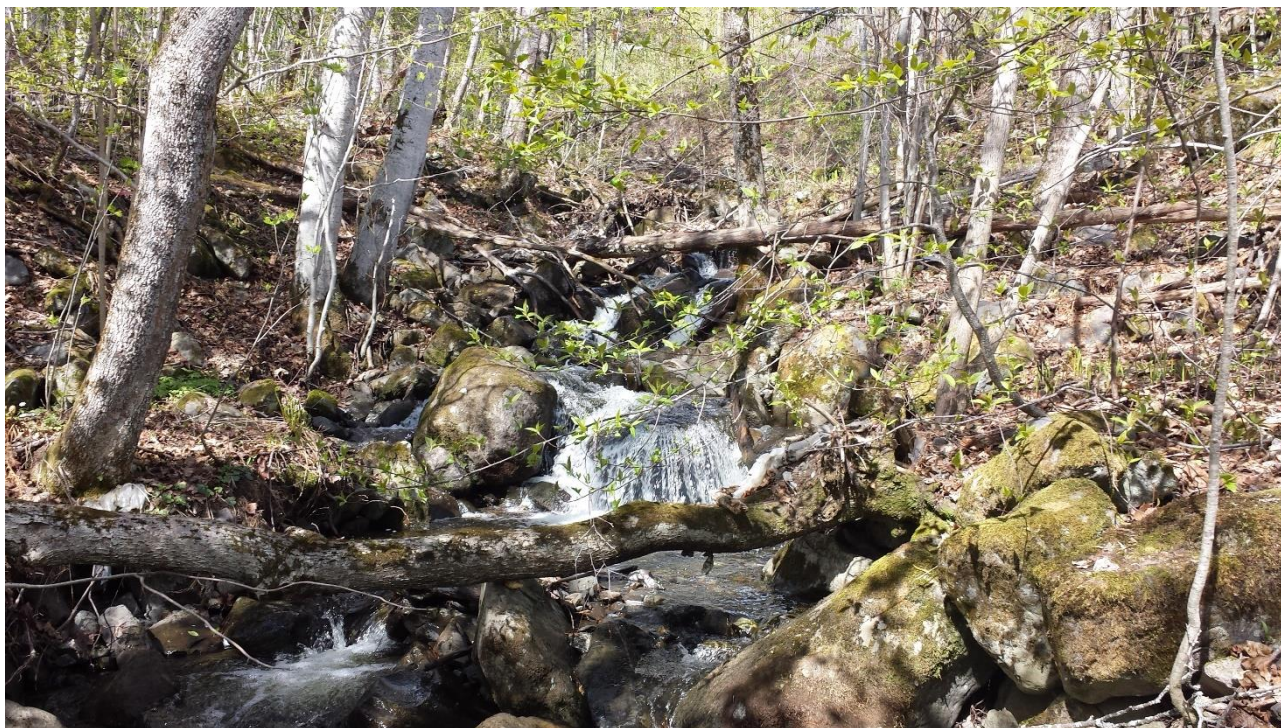
Det er generelt mye steiner, nedfallstrær og kvist langs trase, samt noe erosjonsskader (se figur 3-8). Det ligger også noe hageavfall langs bredd.

Det kan bli dratt med nedfall, steiner og hageavfall ved store vannmengder som kan tette kulverter og rør, f.eks. kulvert ved Vingromsvegen 223. Erosjonsskader langs bekken vil trolig ikke gi særlig konsekvenser for vegen langs strekningen.

Figur 3-8: Typisk tilstand for Vottestadbekken nedenfor Hovslivegen.

Fjerning av nedfallstrær og opprydding langs trase bør utføres før eller etter hver flomperiode. Innsnevring ved steinsatt mur oppstrøms kulvert til Vingromsvegen 223 kan vurderes å breddeutvides.

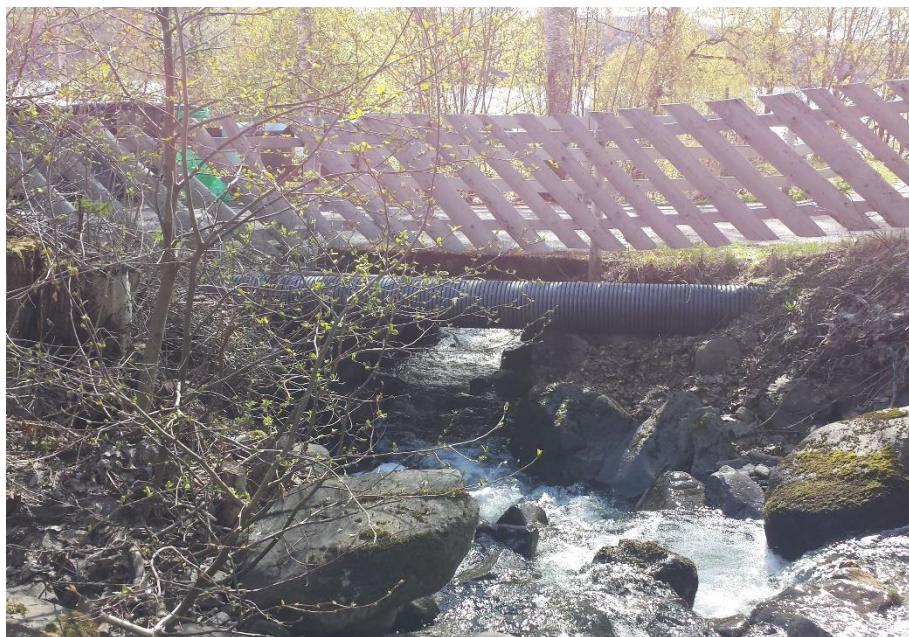
Vottestadbekken renner gjennom en kulvert under en privat innkjøring til Vingromsvegen 223. Kulverten ligger ca. 8 meter fra en grusveg som er en avstikker av Vingromsvegen. Dette er i det tettest bebygde området langs Vottestadbekken. Kulverten har bunn av steiner, betongsider og betongdekke (ca. 1,4 m høyde under kulvert, bredde ca. 1,5 m). Et rør som følger siden av dekket på innløpssiden begrenser noe av høyden (til ca. 0,8 m) (se figur 3-9 og 3-10). Oppstrøms kulverten har traseen erosjonsskader og det ligger store steiner i bekkeleiet. Det er også bygd opp en steinmur mot ovenforliggende tomt (Vingromsvegen 219) som snevrer inn bekkeleiet noe. Det er tegn på dumping av hageavfall nedstrøms kulverten, og dette kan få konsekvenser lenger ned i bekkeleiet

Kapasitetsberegninger viser at punktet er sårbart ved eventuell flom, da kulverten slik den er i dag ikke tåler en 20-års nedbørshendelse (se tabell 3-1).

Figur 3-9: Oppstrøms kulvert til Vingromsvegen 223

Det er fare for at det ved flom vil renne vann mot Vingromsvegen 223 eller mot grusvegen som leder ned til fylkesvegen. Dersom vannet renner mot tomte til Vingromsvegen 223 vil det trolig finne tilbake til det opprinnelige bekkeleiet lenger nedstrøms. Det kan likevel bli store erosjonsskader på eiendommen, i tillegg til at noen bygninger står utsatt til for skader.

Umiddelbart tiltak som kan senke flomrisikoen er å gjøre en opprensning oppstrøms kuleverten ved å fjerne steiner, kvist og annet som kan bidra til å redusere lysåpningen. Selve kulverten bør oppdimensjoneres, f.eks. ved å heve veien eller breddeutvide. Ved å fjerne eller legge om røret som i dag reduserer noe av lysåpningen kan kapasiteten økes fra ca. 1,5 til ca. 2,4 m<sup>3</sup>/s og i tillegg reduseres sannsynligheten for tilstopping ved innløpet. Vingemur på oppstrøms side kan også bedre innløpskapasitet noe og forhindre erosjonsskader rundt innløp. Det kan vurderes om det er hensiktsmessig å etablere en fangrist noen meter oppstrøms kulverten for å fange opp kvist og småtrær slik at faren for gjentetting reduseres.

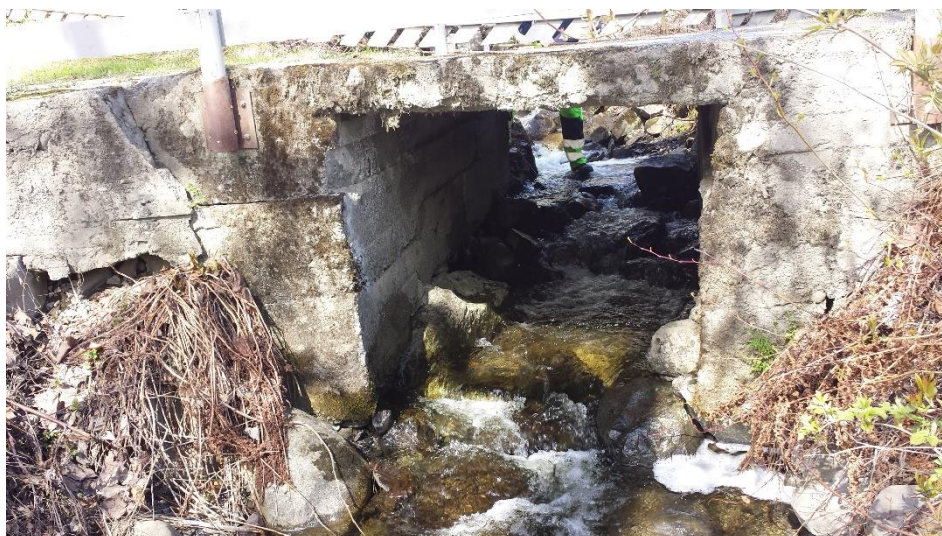
Figur 3-10: Nedside av kulvert til Vingromsvegen 223

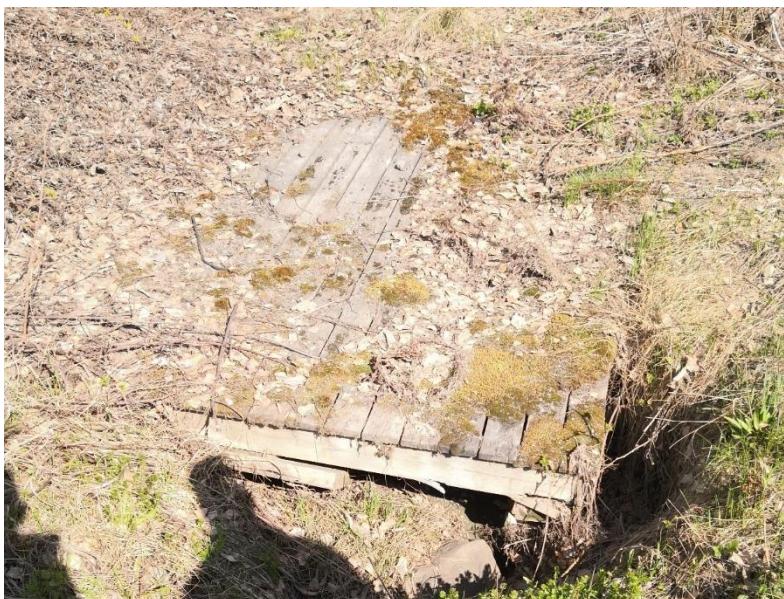
Figur 3-12: Trelokk over steinsatt sving på kulvert. Kan råtne og bli ustabil over tid.

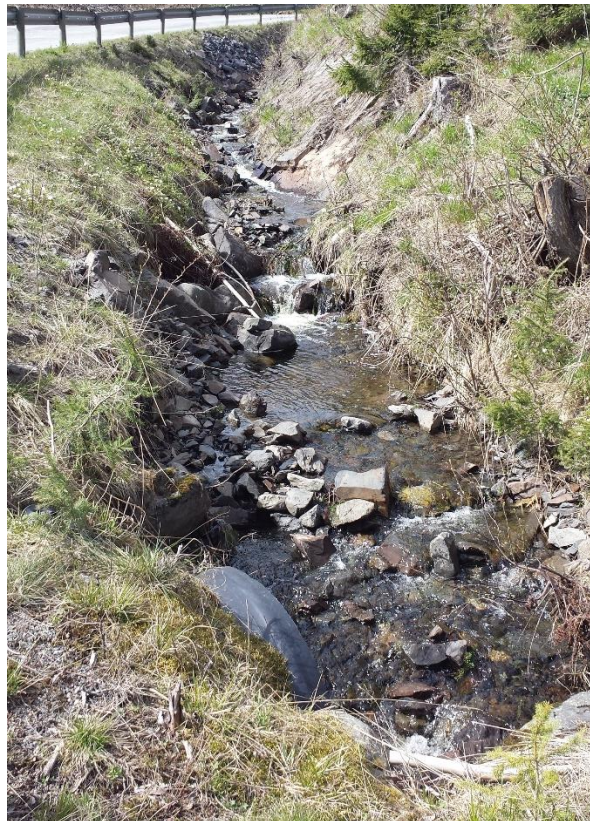
Sideløpet som går langs Saksumdalsvegen fra innkjøringen til Enga følger vegggrøfta på østre side av vegen før den krysser denne på skrå i en  $\varnothing 600$  mm stikkrenne. Det er en brå overgang til innløpet av stikkrenna som ikke gir optimal kryssing (figur 3-16). Bekken ser ut til å ha erodert en del mot vegen. Noe erosjonssikring er allerede utført, men denne er stedvis mangelfull eller vasket ut. Det er synlige erosjonsskader på begge sider av bekkeløpet både oppstrøms (figur 3-16) og nedstrøms (figur 3-17). Det virker som om Saksumdalsvegen er lagt midt i bekkefaret.

Kapasitetsberegninger viser at stikkrenna har liten kapasitet ift. en 20-årsflom (se tabell 3-2).

Figur 3-16: Innløp av  $\varnothing 600$ mm DV stikkrenne under Saksumdalsvegen og bekkeløp i vegggrøft sett oppstrøms kryssing. Noe erosjonssikring er utført, men er mangelfull på noen strekninger.

Erosjonssikring mot veien langs hele strekningen der bekken går i veggroft helt ned til Pålstua (innkjøring til Vottestadvegen) anbefales sterkt, da det er synlige erosjonsskader der i dag. I tillegg er det anbefalt å utbedre bekkeløpet langs veien med f.eks. å breddeutvide for å gi bekken mer plass vekk fra veien. Det bør vurderes å utbedre innløpet på stikkrenna, enten med en liten mur e.l. som leder vannet bedre inn i stikkrenna. Stikkrenna bør dessuten skiftes ut med en som har større dimensjon.

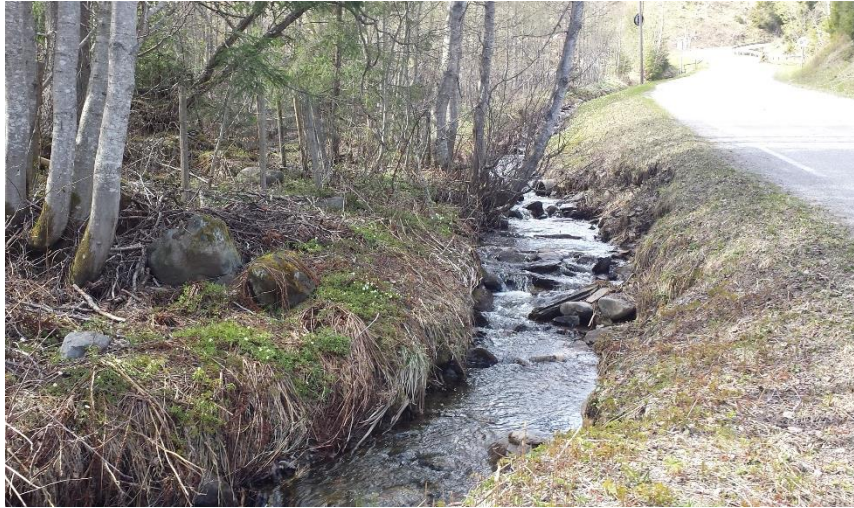
Figur 3-17: Nærføring av bekk til Saksumdalsvegen nedstrøms kryssing i stikkrenne, sett oppstrøms fra bekketryss ved Saksumdalsvegen 333. Det er tegn på erosjon mot vegen som trolig vil forverres ved hver flomhendelse.

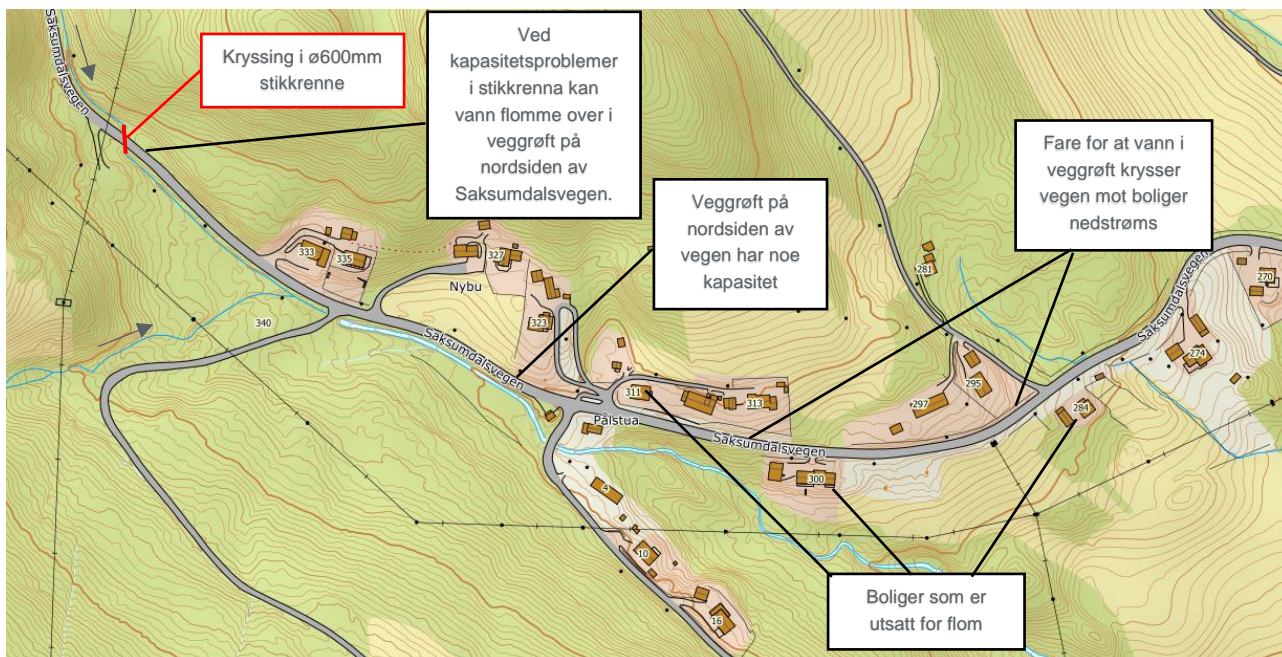
Ved kapasitetsproblemer i bekkeløpet eller stikkrenna er det sannsynligvis utgraving av Saksumdalsvegen og innkjøringer langs denne, samt eventuelt vann i vegbanen som er de mest sannsynlige konsekvensene. Dette kan føre til stenging av vegen (med omkjøringsmuligheter). Da det er en del høydeforskjell mellom bekken og eiendommer ser det ut til å være lite fare for skade på bygninger dersom det går galt. Veggrøfta på østre side av Saksumdalsvegen ser ut til å ha noe kapasitet og fordrøyningssevne. De mest utsatt boligene er Saksumdalsvegen 311 som har lite høydeforskjell fra veggrøft og inn på tomt og Saksumdalsvegen 300/302 og 284 som har fall fra vegen og ned på tomt på motsatt side av vegen (se figur 3-18).

Figur 3-18: Oversikt over Øyresbekken fra kryssing av Saksumdalsvegen. Ved for lite kapasitet er boliger langs Saksumdalsvegen utsatt for flomskader.

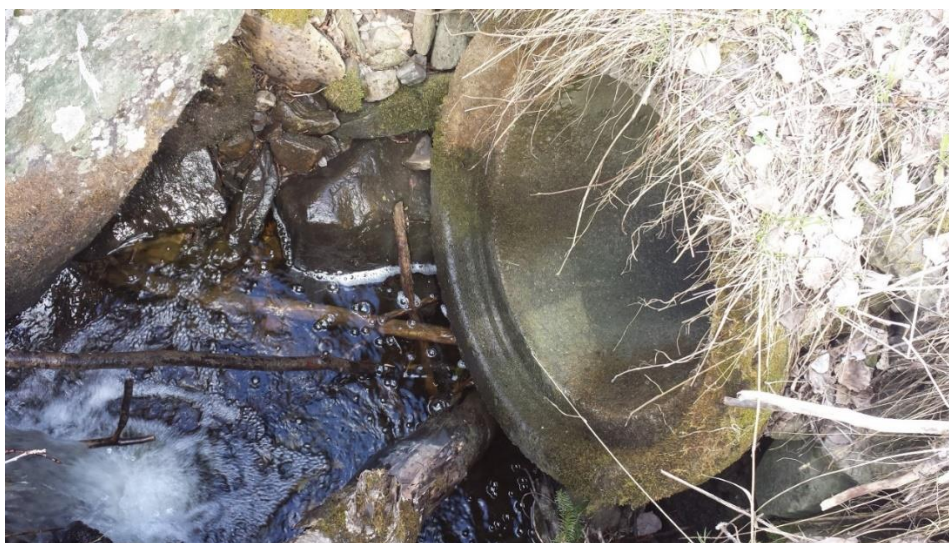
Figur 3-23: Innløp stikkrenne under innkjøring til Nordre Finnsveen. Vann renner under stikkrenne istedet for gjennom.

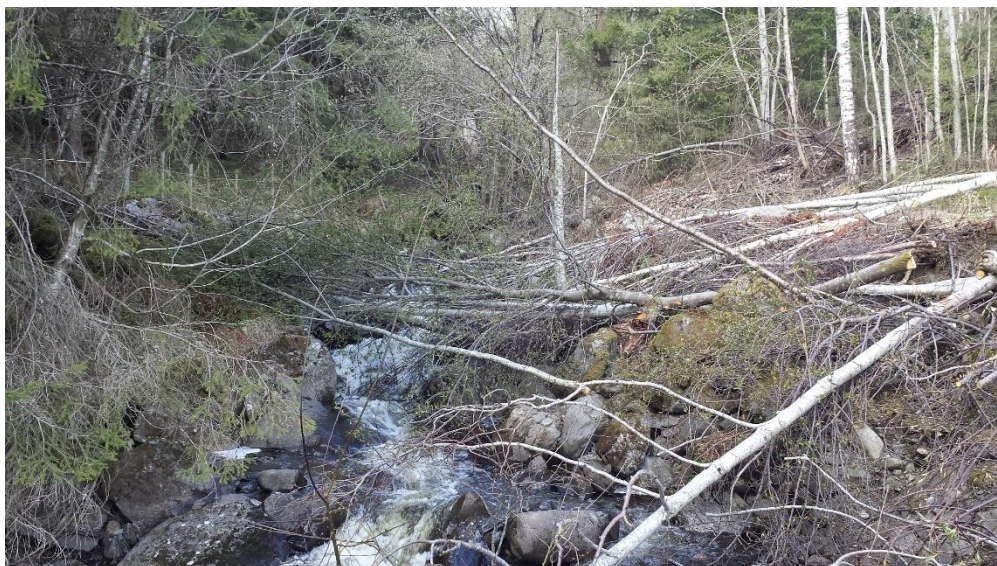
Figur 3-29: Mye nedfall i bekkeløp bidrar til å begrense kapasitet og gir risiko for tilstopping i kulverter.

Det er relativt store konsekvenser forbundet med flom på denne strekningen. For det første kan det gå større skred på begge sider av bekken. Dette kan gjøre skade på Saksumdalsvegen (her er hele fundamentet til vegen utsatt for å rase ut), og skråning med fundament for EL-mast på sør-vestsiden av bekken. For det andre kan flom ved dette punktet gi oversvømmelse og vannskader på eiendommer og boliger langs Øyrevegen og Heimtun, inkludert Steinerskolen og Steinerbarnehagen. Øyrevegen som er en lokal grusvei er også særlig utsatt for erosjonsskader. Dersom skred utløses og det i tillegg ligger mye nedfallstrær og steiner i bekkeløpet fra før vil dessuten massetransporten kunne forårsake problemer ved kulverten nedstrøms (punkt F).

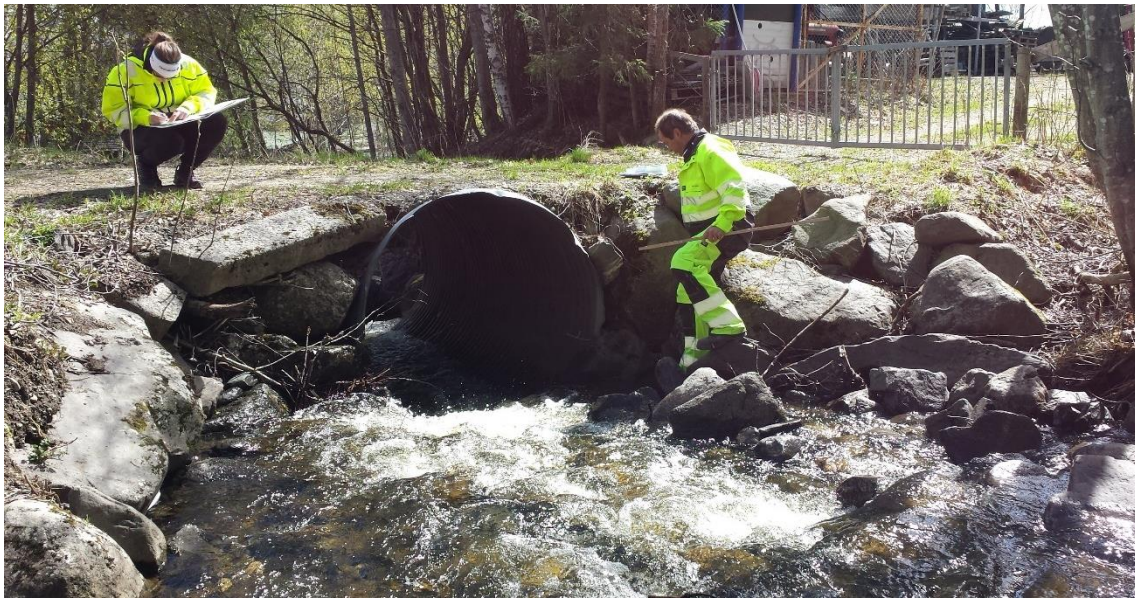
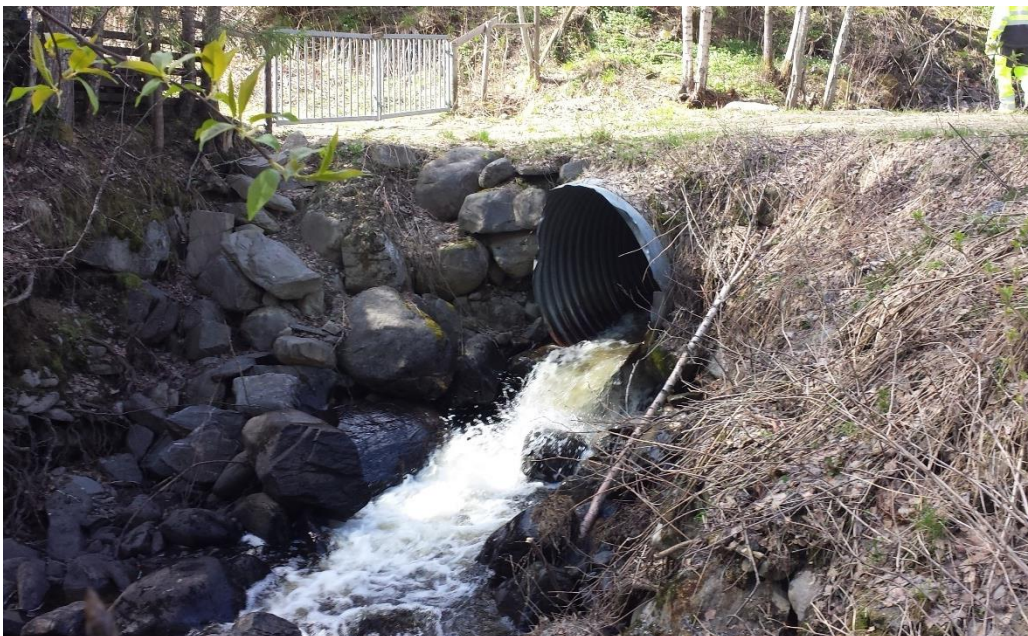
Kulverten er et rør av korrugert stål (Ø1500mm) under tilkomstvegen til en lagringsplass (se figur 3-30 og 3-31). Innløp og utløp er steinsatt, noe som kan begrense erosjonsskader, men det ser ut til at vannet vil kunne vaske ut løsmasser over og rundt røret ettersom overdekningen er liten og erosjonssikringen er dårlig. Kulverten er utsatt for gjentetting ettersom potensialet for massetransport er stort fra punkt G.

Figur 3-30: Innløp til kulvert (ø1500mm) under innkjøring til lagringsplass ved Øyrevegen 5.

Figur 3-31: Utløp av kulvert av korrugert stålør under innkjøring til lagringsplass ved Øyrevegen 5

Dersom kulverten går full, vil vann trolig kunne renne over og evt. vaske ut innkjørselen. Dette er ikke kritisk lokalt, da vegen bare fører til en lagringsplass. En større konsekvens er det hvis vannet finner vegen østover mot Øyrevegen, hvor både Øyrevegen selv og eiendommer langs denne kan få erosjonsskader og bli oversvømt. Dette kan gi stengt veg og vannskader på bygninger og boliger, deriblant deler av bygningsmassen på Steinerskolen.

Det anbefales å senke rør og lage forsenkning over innkjørselen for at vann skal ledes tilbake til bekk på andre siden av kulverten dersom denne går full og vegen overtoppes. Røres bør skiftes ut til en betongkulvert (bred prefabrikkert) med større dimensjon, da det er fare for at det eksisterende røret kan ruste og kollapse over tid.

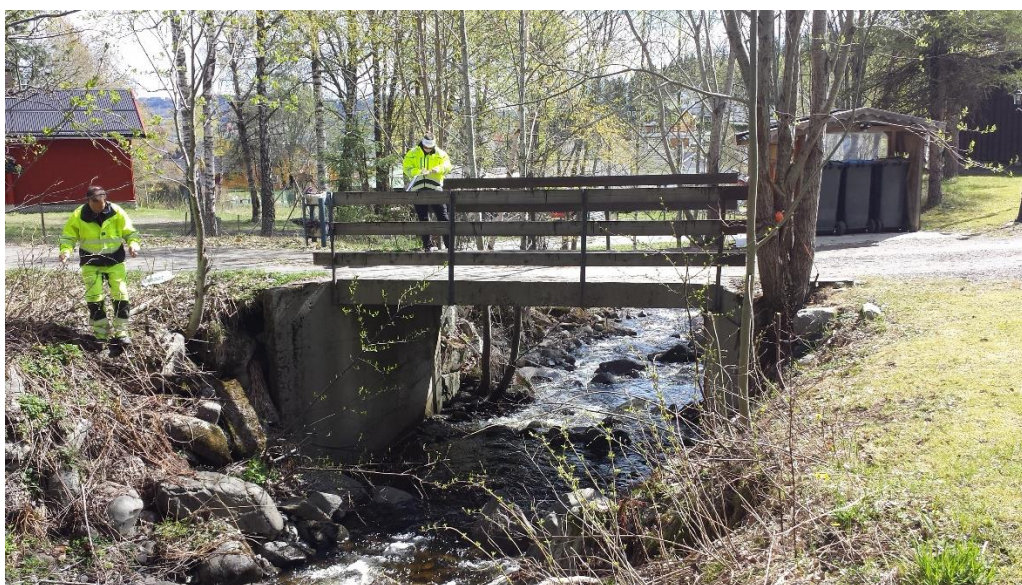
Øyresbekken krysser innkjøringen til Øyrevegen 5 i en bru som er ca. 4 m bred og 2 meter høy med kort vingemur ved innløpet (se figur 3-32). Det er noe erosjonsskader ved toppen av vingemuren på den ene siden av innløpet. Dette kan over tid gi ustabile løsmasser som gir grobunn for større erosjonsskader ved flom. Det har vært flom i området relativt nylig og brua har blitt flyttet nærmere Øyrevegen etter dette, samt økt noe i dimensjon. Ny dimensjon virker å ha god kapasitet (se tabell 3-2) dersom den ikke tilstoppes av trær og sedimenter. Her er det imidlertid potensiale for avsetning av sedimenter og kvist ettersom bekken har lite fall ved brua. Dette kan over tid forringe kapasiteten dersom det ikke renskes med jevne mellomrom.

Figur 3-32: Bru over innkjøring til Øyrevegen 5.

Flom ved dette punktet kan ramme småbruket på Øyrevegen 5, eiendommer langs Øyrevegen og selve Øyrevegen som er utsatt for erosjon. Dersom vannet renner mot småbruket (Øyrevegen 5) er det først og fremst søppelskur og garasje/uthus som er plassert nærmest bekken som kan rammes. Boligen er mindre utsatt for vannskader. Innkjørselen til småbruket kan bli ødelagt. Småbruket ligger mellom to bekkestrenger av Øyresbekken og er i fare for å bli isolert ved flom. Langs østsiden av Øyresvegen er det først og fremst 3 utsatte eiendommer som kan få oversvømmelse på tomt dersom vannet først når Øyrevegen. Dersom Øyrevegen blir stengt er det omkjøringsmuligheter.

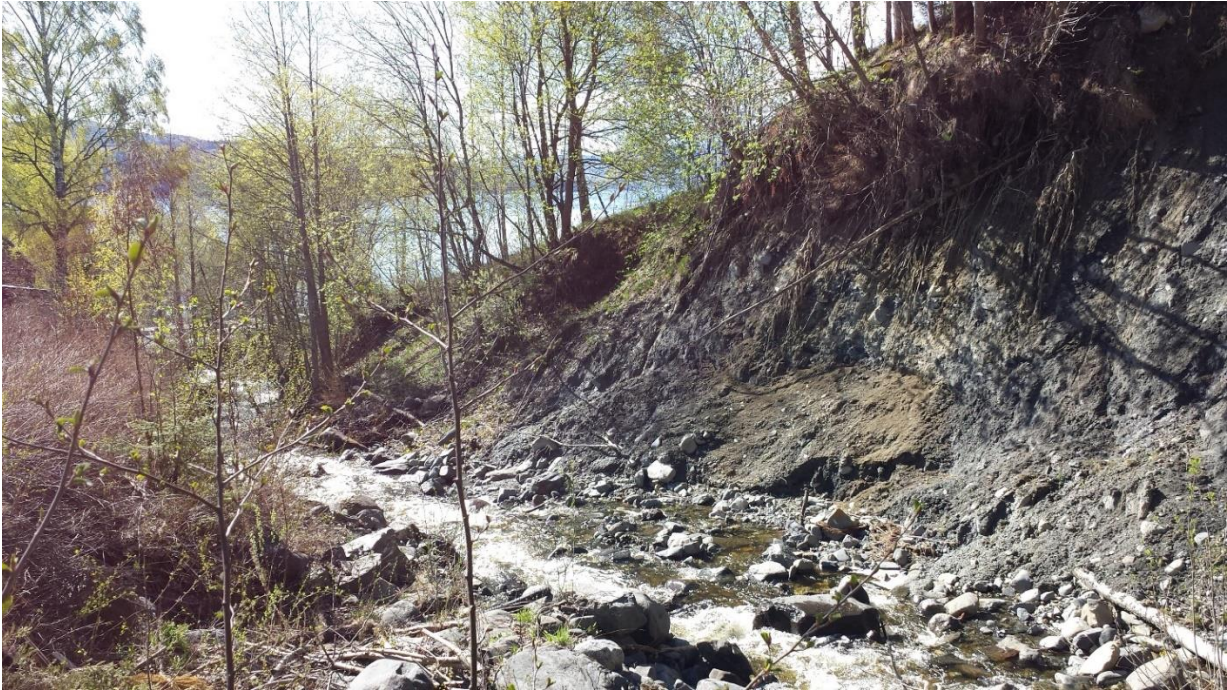
Figur 3-36: Erosjonsskader langs Øyresbekken i et relativt bratt parti. Mindre trær er i fare for å velte ut i bekken.

Etter hvert som bekken eroderer mer mot sør, vil det være fare for større utrasinger og skred i skjæring, hvor trær også vil kunne rase ut i bekken. Materialer og hageavfall/trær langs bredd kan bli transportert med flommen og potensielt føre til tilstopping i bekken eller kulverter nedstrøms. Dette kan potensielt øke risikoen for skader på person, bygninger og eiendom ved flom. Dersom vannføringen blir stor og det for eksempel blir liggende nedfallstrær og sedimenter i bekkeløpet, så kan bekken ta veien over eiendommene som ligger tett på bekken og forårsake vannskader på bygninger. Det er også sannsynlig at bekken vil kunne grave seg inn mot husene..

Steder med mye erosjonsskader og ustabile sideområder bør erosjonssikres for å hindre videre erosjon og utvasking. Her er det snakk om et stort behov for sikringstiltak, da det potensielt kan rase store mengder masser ut fra den sør-vestre bekkesiden hvor det er dyrka mark i dag. Grunneier på denne siden av bekken bør få pålegg om å sette av en sone på minst 20 meter fra kanten der det ikke skal drives landbruksvirksomhet. I tillegg bør vegetasjonen langs raskanten skjøttes (hugge store trær og la de mindre vokse opp). Nedfallstrær bør jevnlig fjernes og hageavfall og materialer som ligger inntil bekken anbefales å flyttes lenger vekk fra bekken.

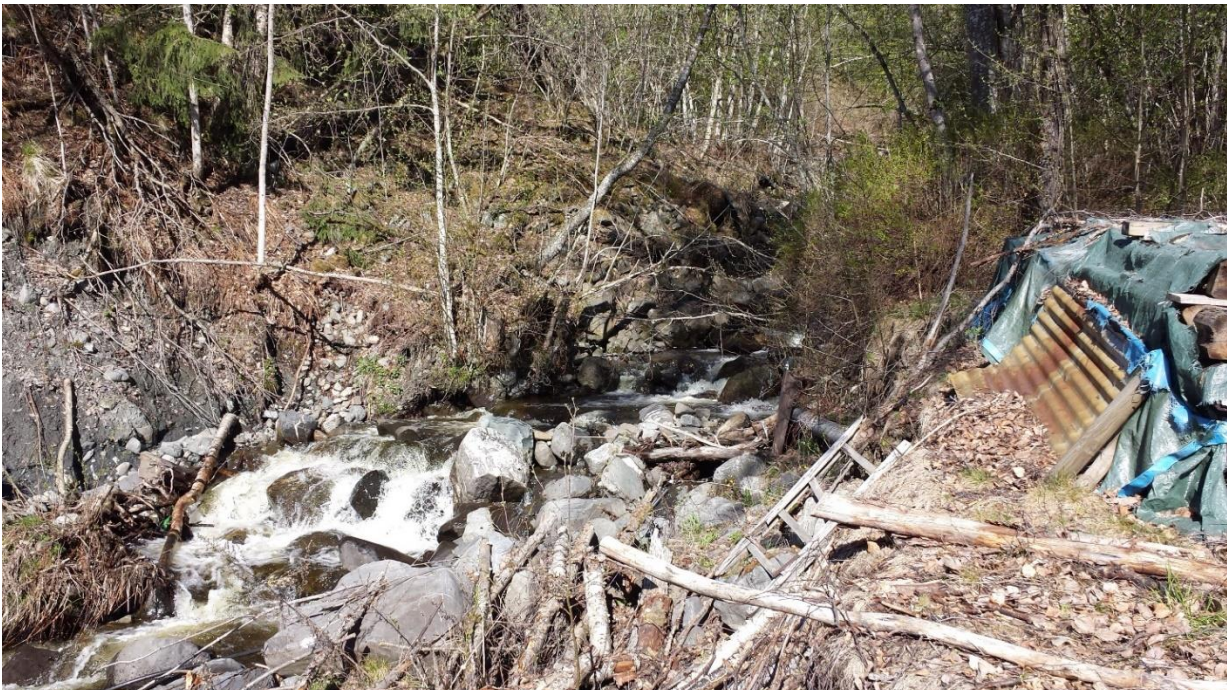
Figur 3-37: Dumping av hageavfall og plassering av gjenstander inntil bekkeløp øker faren for tilstopping av bekken med eventuell oversvømmelse.

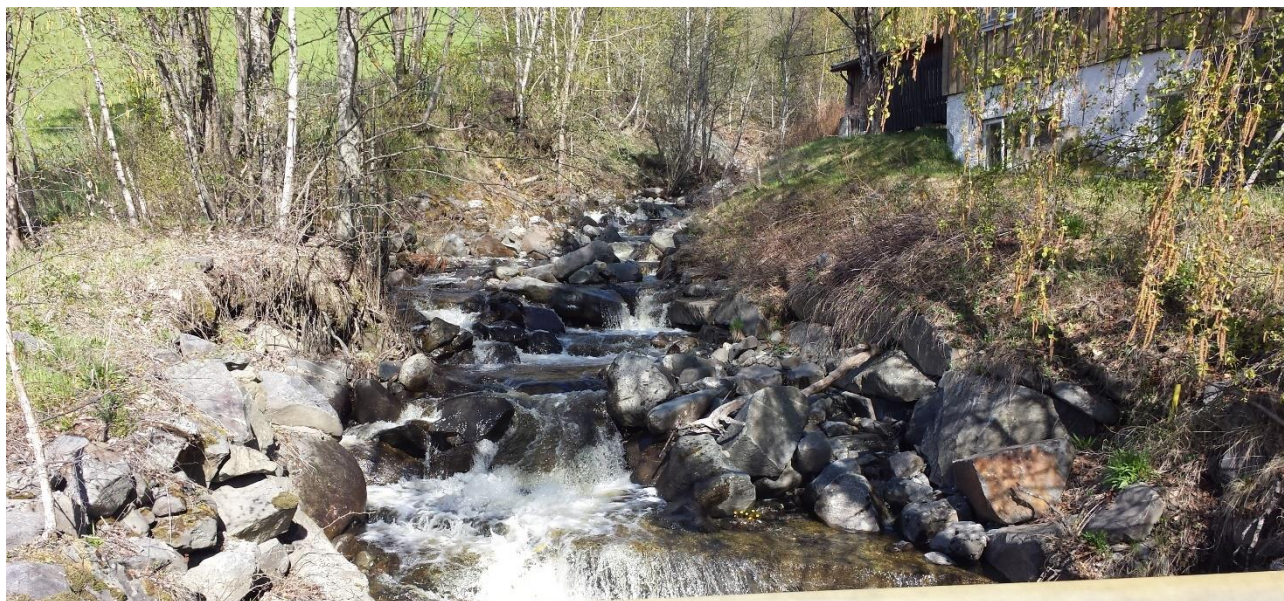
Figur 3-38: Øyresbekken oppstrøms bru under Vingromsvegen. Husene står tett på bekkeløpet og er utsatt for flomskader.

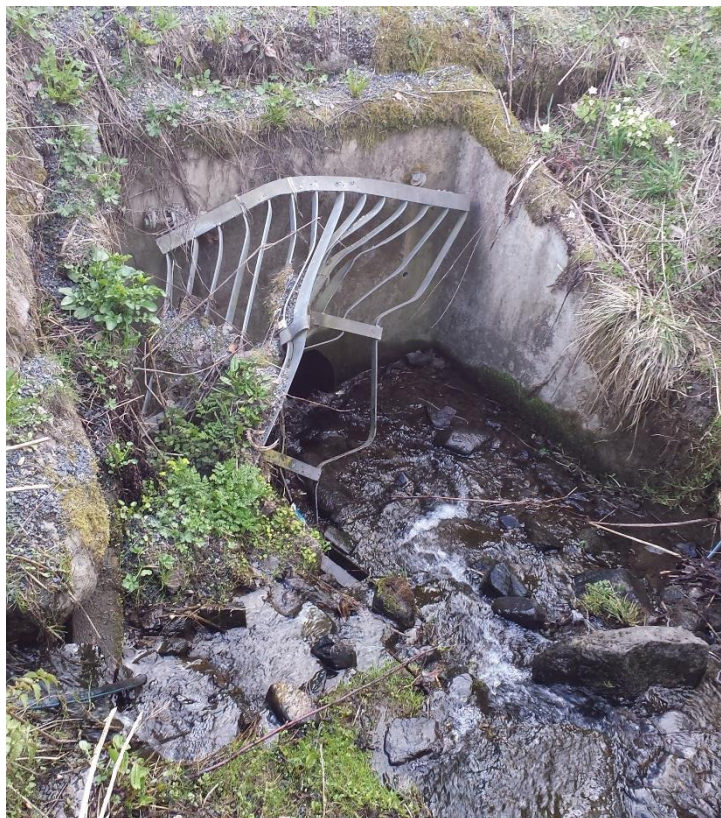
Figur 3-45: Innløp nedre lukking gjennom Saksumdalsvegen ved Ramberg. Ødelagt inntaksrist kan gi problemer med tilstopping.

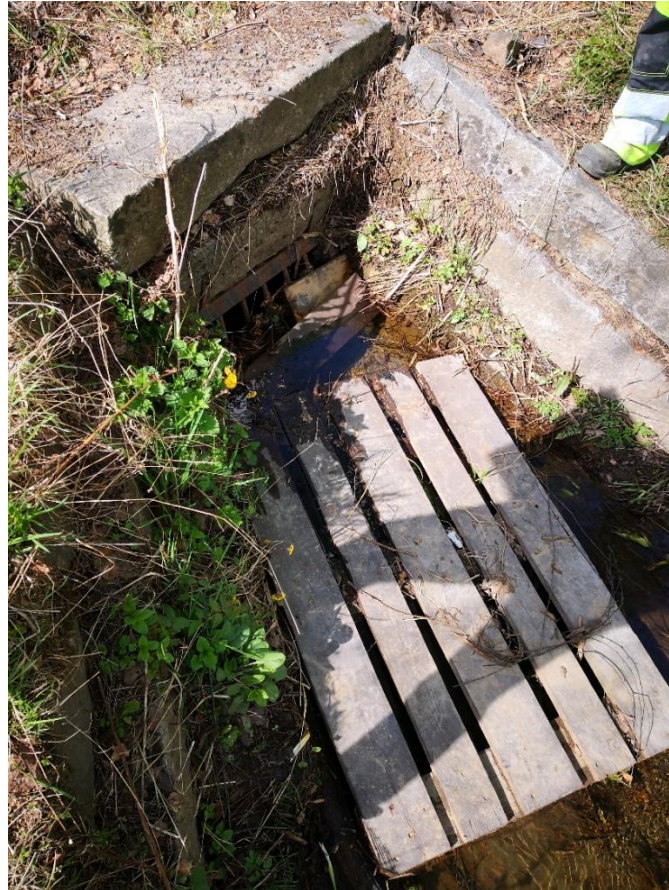
Figur 3-55: Innløp på lukking under Vingar Skole/Barnehage. Rist er tildekket av mye gjørme, samt større objekter som gir dårlige hydrauliske forhold ved innløpet.
