Oppdragsgiver: Nye Veier

Oppdragsnr.: 5195019 Dokumentnr.: NOTA-geo-011

▼ NOTA-geo-011 Skred- og stabilitetsvurdering, anleggsvei og riggområde Trosset

Notat E6 Roterud - Storhove

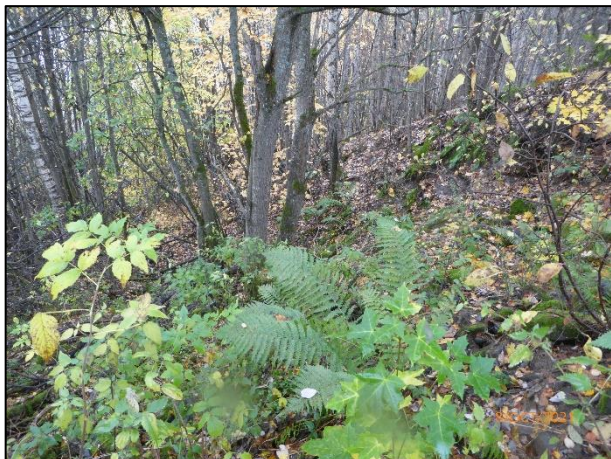
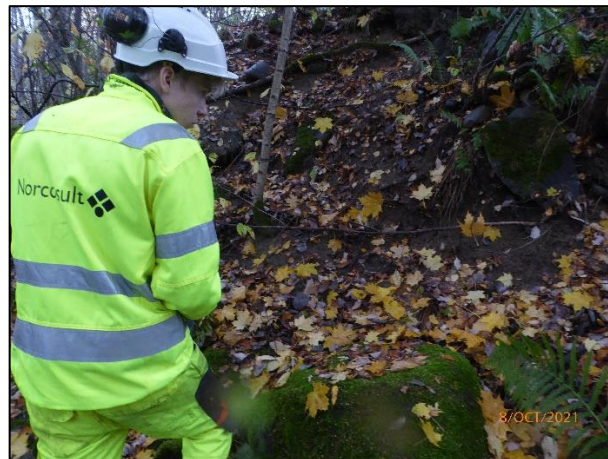
Skråningen på utsiden av planlagt trasé for anleggsveien fra massetak og sørover har generelt slak terrenghelning (10 - 25°) med enkelte mindre områder med helning opp mot 45°. Skråningen er vegetasjonsdekt, hovedsakelig av kratt og løvskog. Det er observert enkelte mindre, lokale løsmasseutglidninger i skråningen av begrenset størrelse og med korte utløp (Figur 7). Utglidningene er observert på steder der vann har drenert ned i skråningen fra overliggende jorde, enten fritt eller via rør. Vann vurderes å være utløsende årsak.

Figur 7: Bilder som viser skråning nedenfor jordene ved Søndre Trosset. Til høyre sees en mindre, grunn utglidning.

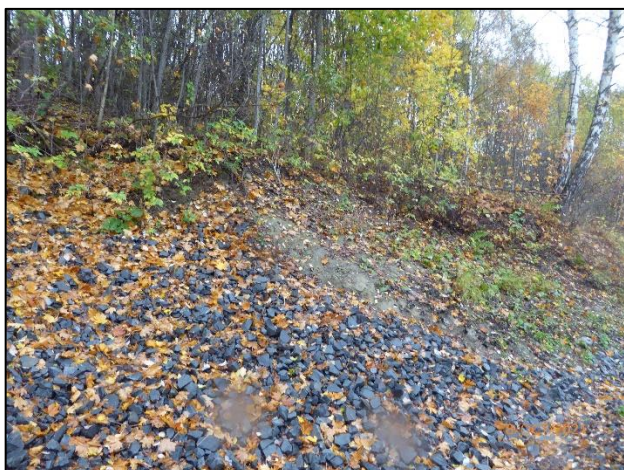
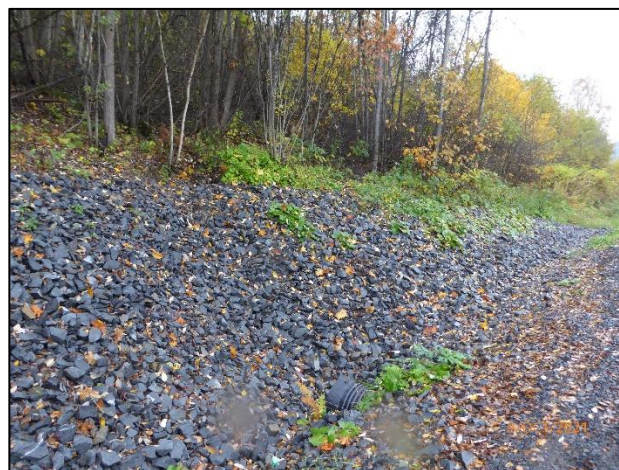
På befaring ble det gjort observasjoner av enkelte mindre utglidninger i løsmassekråningene ned mot veggrofta langs den aktuelle strekningen av Jørstadmovegen. Her er det i ettertid utført enkel plastring med sprengstein som et avbøtende tiltak for å hindre videre utglidning (Figur 8). Dette er arbeid som har blitt utført av gravemaskin og/eller annet anleggskjøretøy, og det antas at det er dette arbeidet beboer langs Jørstadmovegen refererer til i sin kommentar. Det er utfordrende å i etterkant av opprydding skulle vurdere om hendelsene har hatt utløp til veg, men dette kan ikke utelukkes. Ut ifra observasjoner på befaring antas det at omfanget av masser som har glidd ut stort sett har vært begrenset og at det derfor har stoppet i veggrofta. Det er spor som tyder på at dette har vært vannrelaterte hendelser.

Figur 8: Bilder som viser områder langs Jørstadmovegen hvor det er utført plastring av skråning med sprengstein etter antatt mindre utglidninger i løsmasseskråning ned mot vegen.
