# **REGULERINGSPLAN FOR AVLASTET E6 LILLEHAMMER**

## **FAGRAPPOR** Skredfarevurdering

Skredfarevurdering for avlastet E6 Lillehammer, for tiltak 1, 2 og 6.

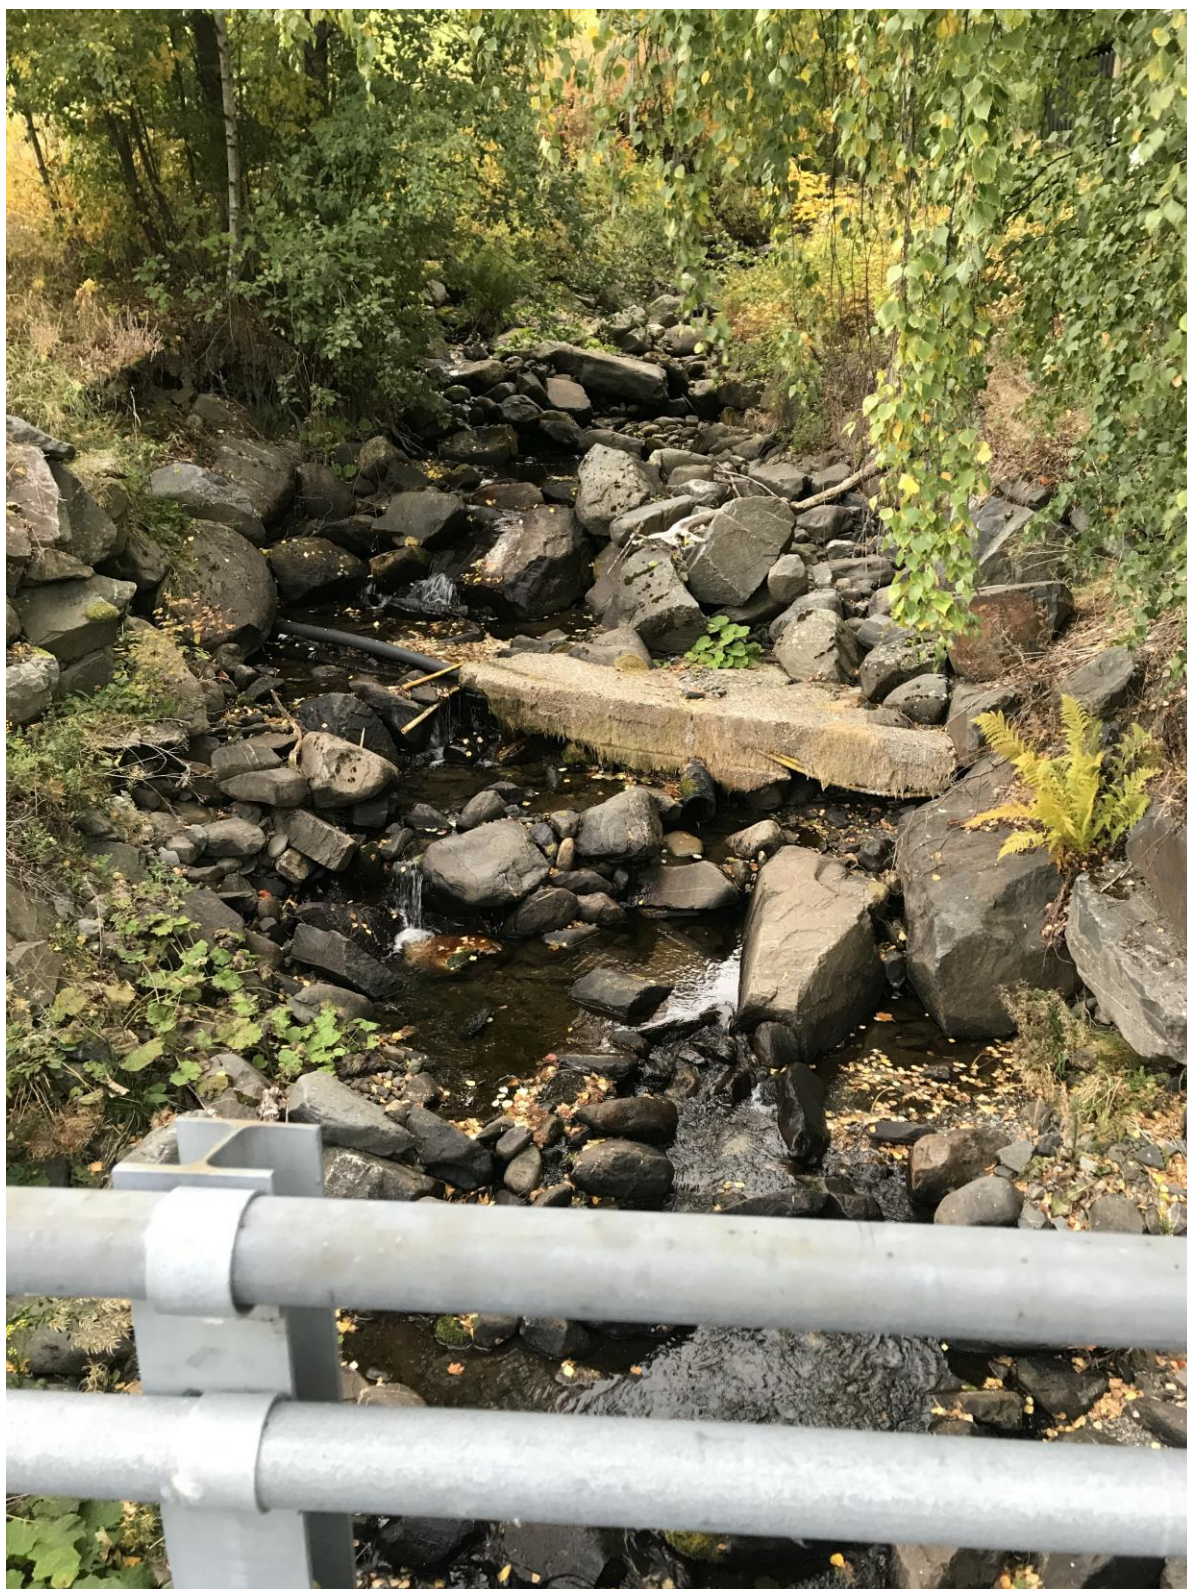
Ø1 er der hvor Vingromsvegen og E6 krysser Øyresbekken. Øyresbekken er lagt i kulvert under Vingromsvegen og E6, begge kulvertene ser ut til å ha god kapasitet. I bekken er det observert blokk og stein.

Figur 17 Blokk og stein i Øyresbekken ved krysningen av Vingromsvegen.

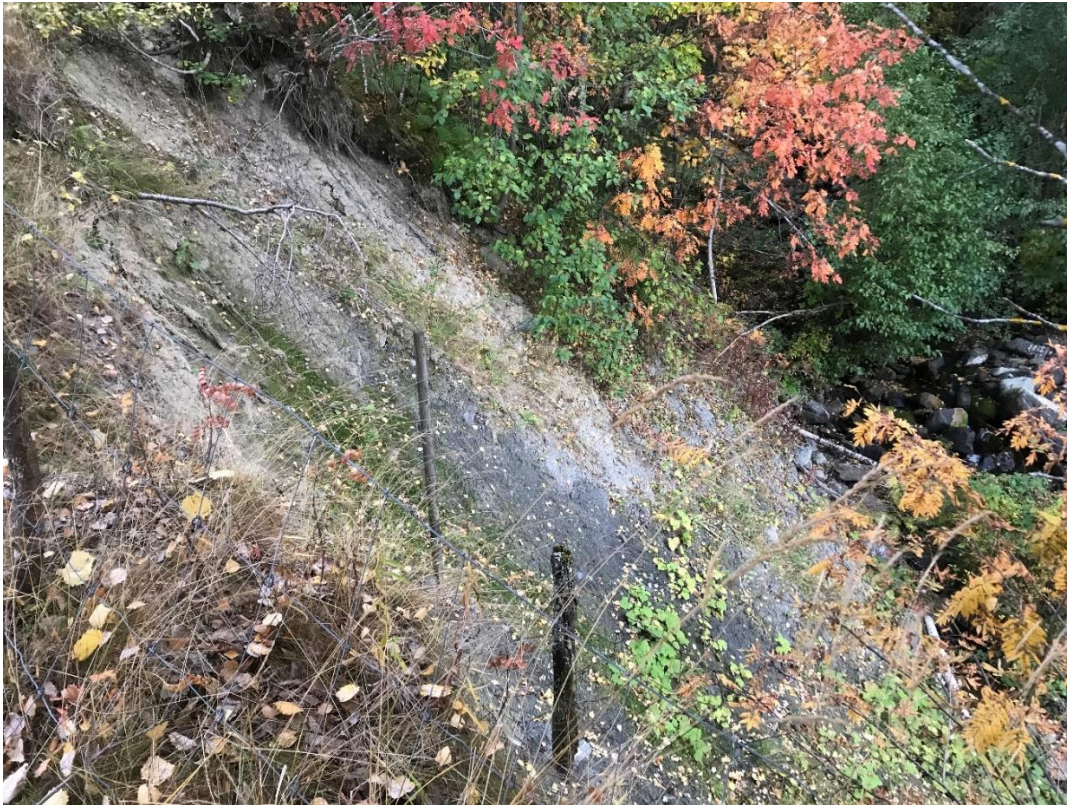
Ved Ø2 er det observert en ca. 10 m høy erosjonsskråning tilsynelatende bestående av sand og noe stein. Erosjonsskråningen ligger på sørsiden av bekken. I bekken er det observert stein og blokk.

Figur 18 Ø2. Ca. 10 m høy erosjonsskråning tilsynelatende bestående av sand og noe stein. Erosjonsskråningen ligger på sørsiden av bekken. I bekken er det observert blokk og stein.

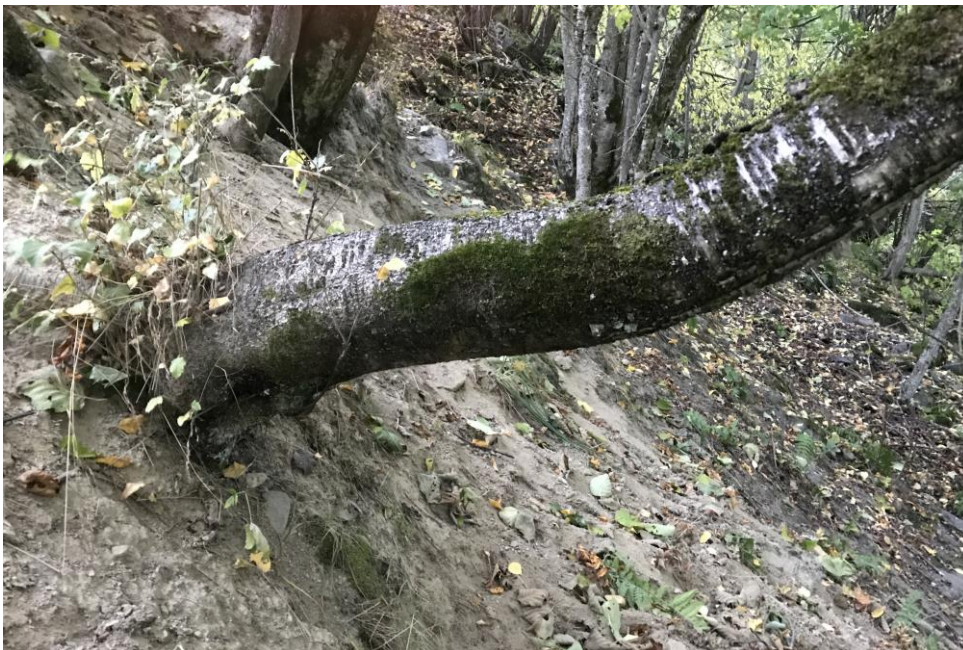
Mellom Ø3 og Ø4 er det observert jordsig i sideterrenget på sørsiden av bekken.

Figur 19 Mellom Ø3 og Ø4. Jordsig i erosjonsskråning på sørsiden av bekken.

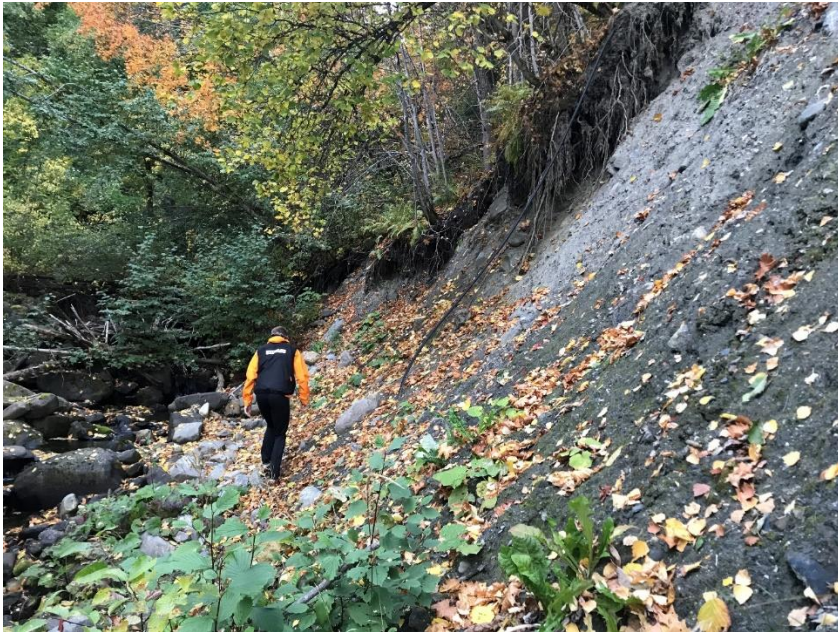
Ved U4 er det observert en ca. 10 m høy erosjonsskråning tilsynelatende bestående hovedsakelig av sand og noe stein.

Figur 20 Ø4. Ca. 10 m høy erosjonsskråning tilsynelatende bestående av sand og noe stein. Erosjonsskråningen ligger på nordsiden av bekken. I bekken er det observert blokk og stein.

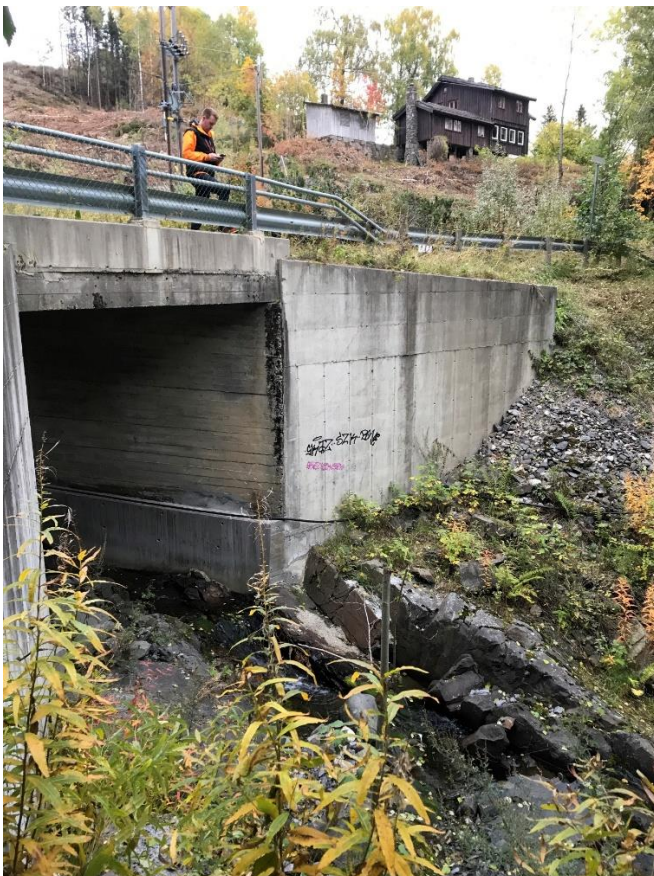
Ø5 er der hvor Hovslivegen krysser Øyresbekken. Øyresbekken er lagt i kulvert, kulverten ser ut til å ha god kapasitet. I bekken er det observert fjell i dagen, blokk og stein.

Figur 21 Ø5. I Øyresbekken er det observert berg i dagen, blokk og stein ved krysningen av Hovslivegen.

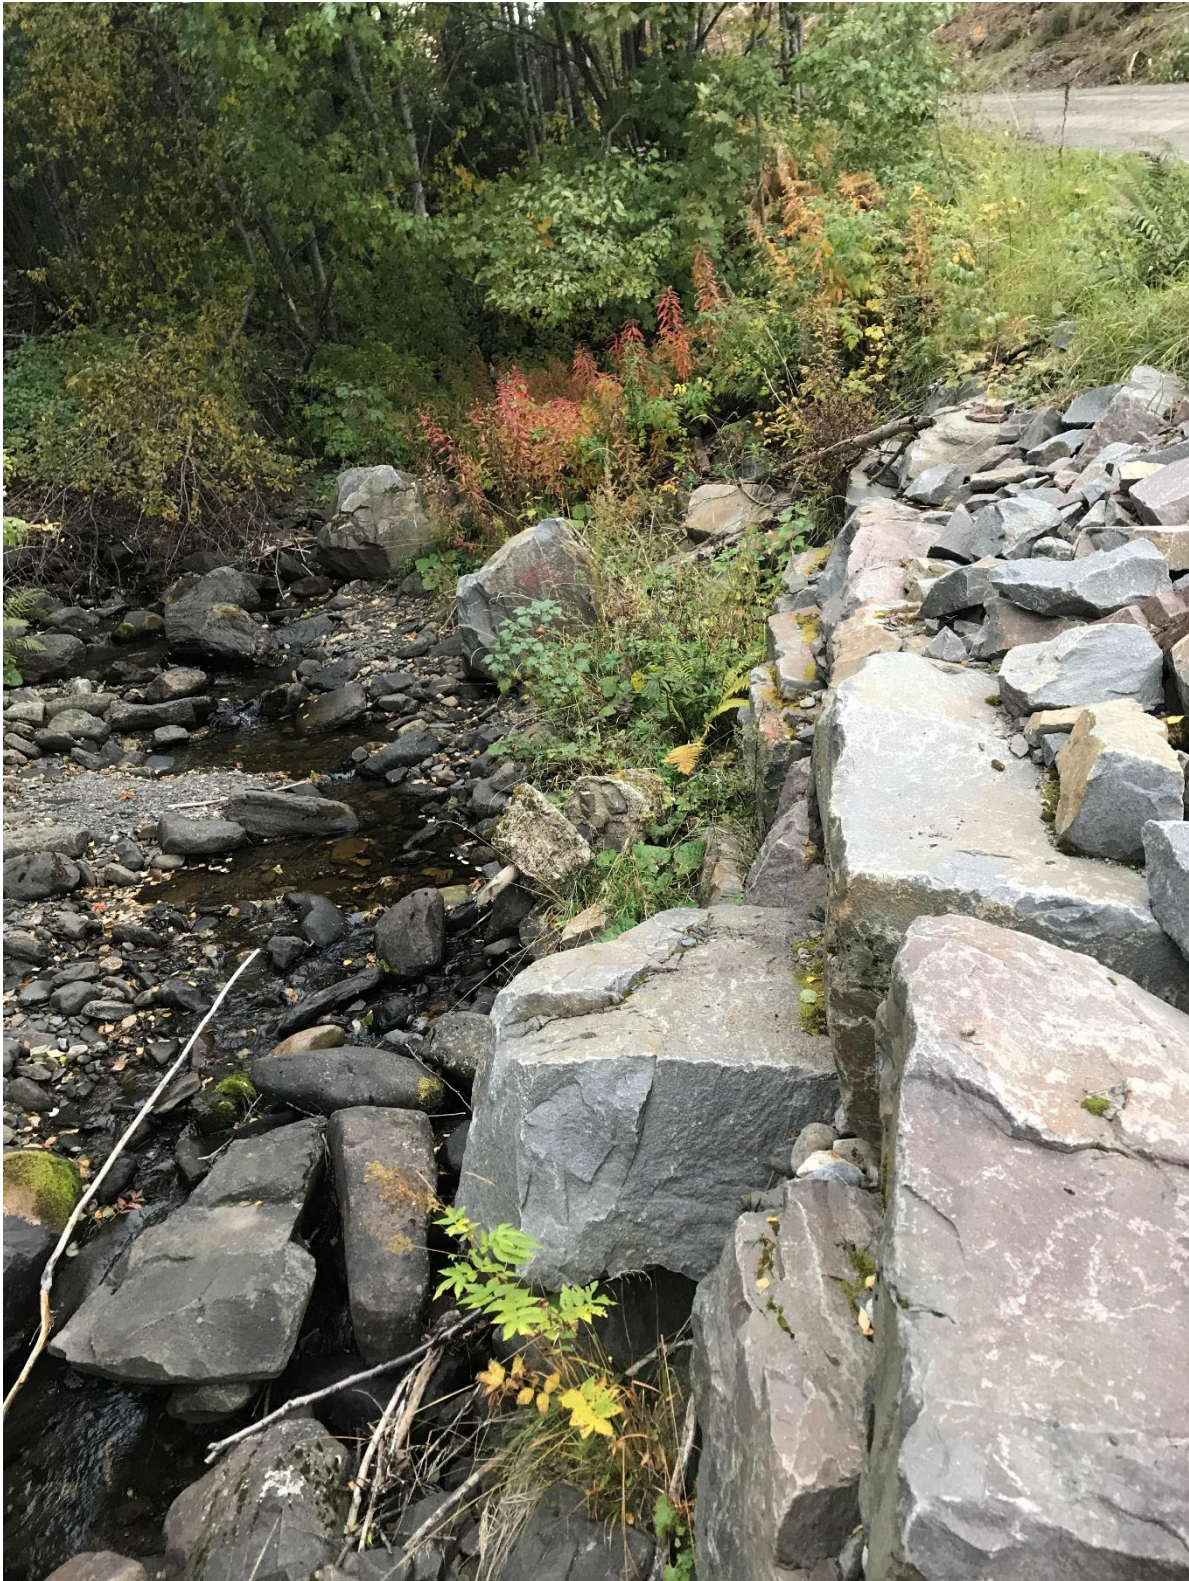
Ved Ø6 er det observert blokk og stein i bekken. Det eksisterer en mur mot den tilgrensede Øyrevegen.

Figur 22 Ø6. Det er observert blokk og stein i bekken. Det eksisterer en mur mot den tilgrensede Øyrevegen.

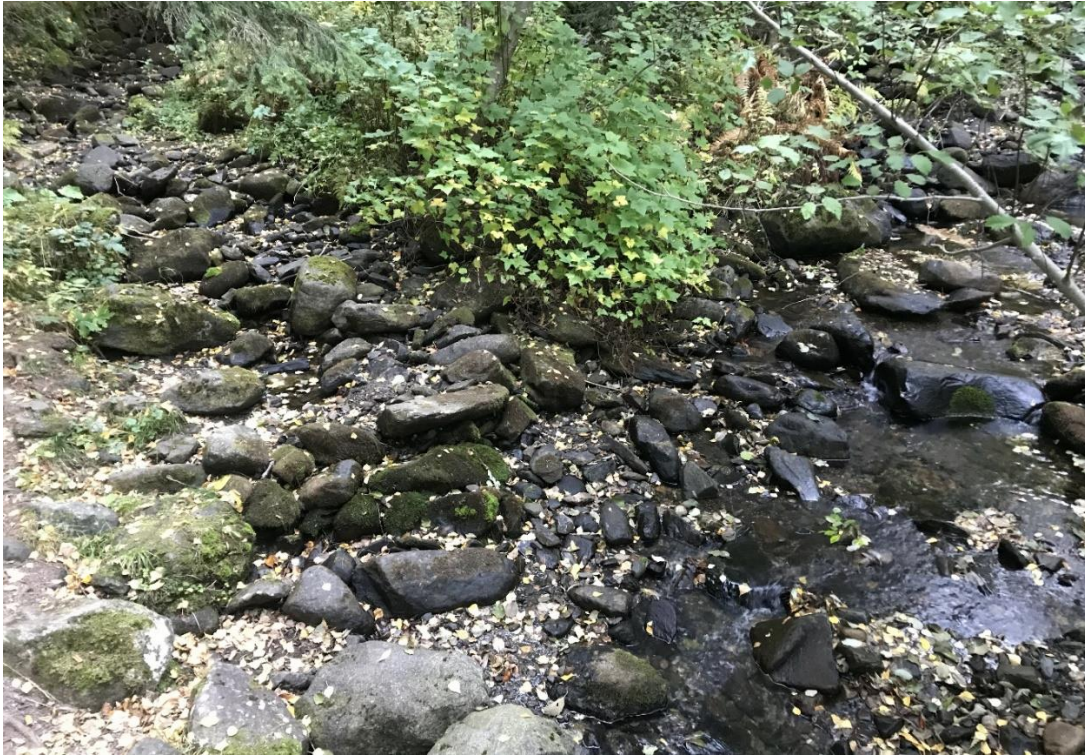
Ø7 er der hvor det renner en sidebekk fra vest inn i Øyresbekken. Bekken fra vestsiden er tørr. Det er observert stein og blokk i de to bekkene.

Figur 23 Ø7. Øyresbekken møter en bekk fra vest. Bekken fra vest er tørr. Det er observert stein og blokk i begge bekkene.

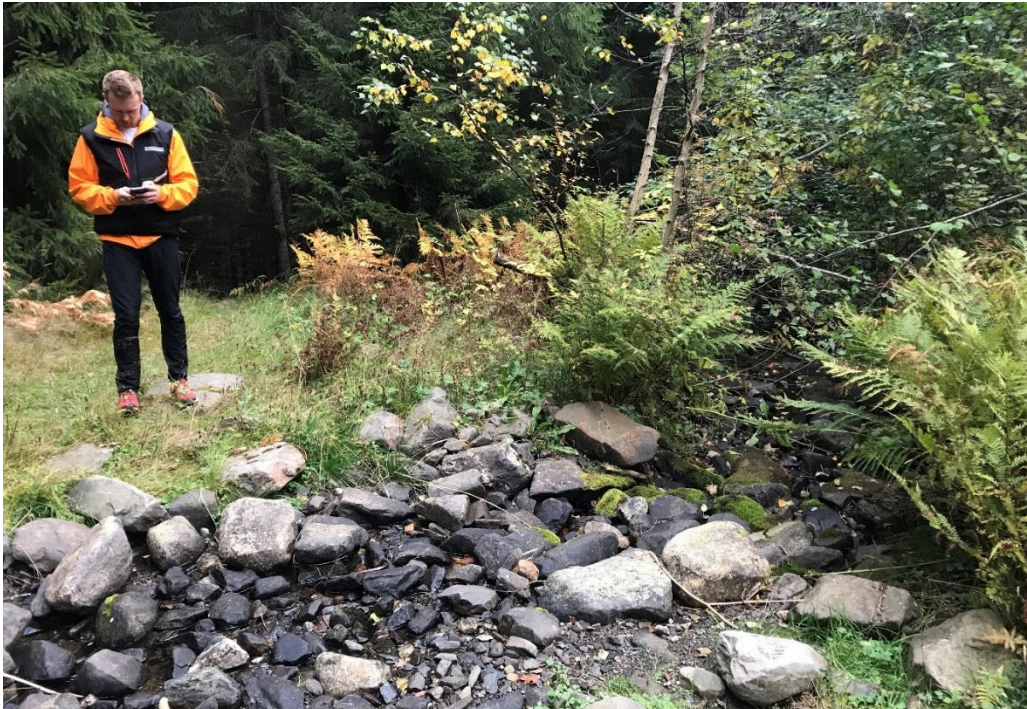
Ved Ø8 er det observert stein og blokk i bekken.

Figur 25 Ø8. Det er observert stein og blokk i bekken.

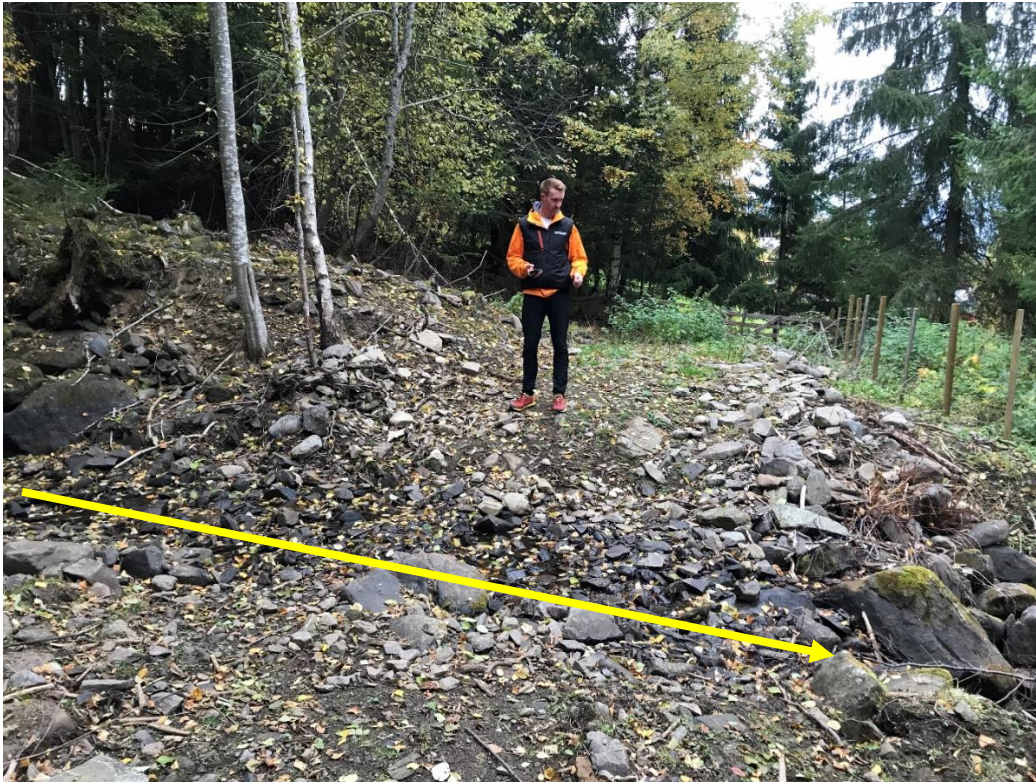
Ved Ø9 krysser en traktorvei på fylling bekken uten etablering av kulvert eller lignende. Det er lite tegn til erosjon av fyllingen.

*Figur 26 Ø9. Traktorvei på fylling krysser bekken uten etablering av kulvert eller lignende. Det er lite tegn til erosjon av fyllingen. Bekkens retning er indikert med gul pil.*

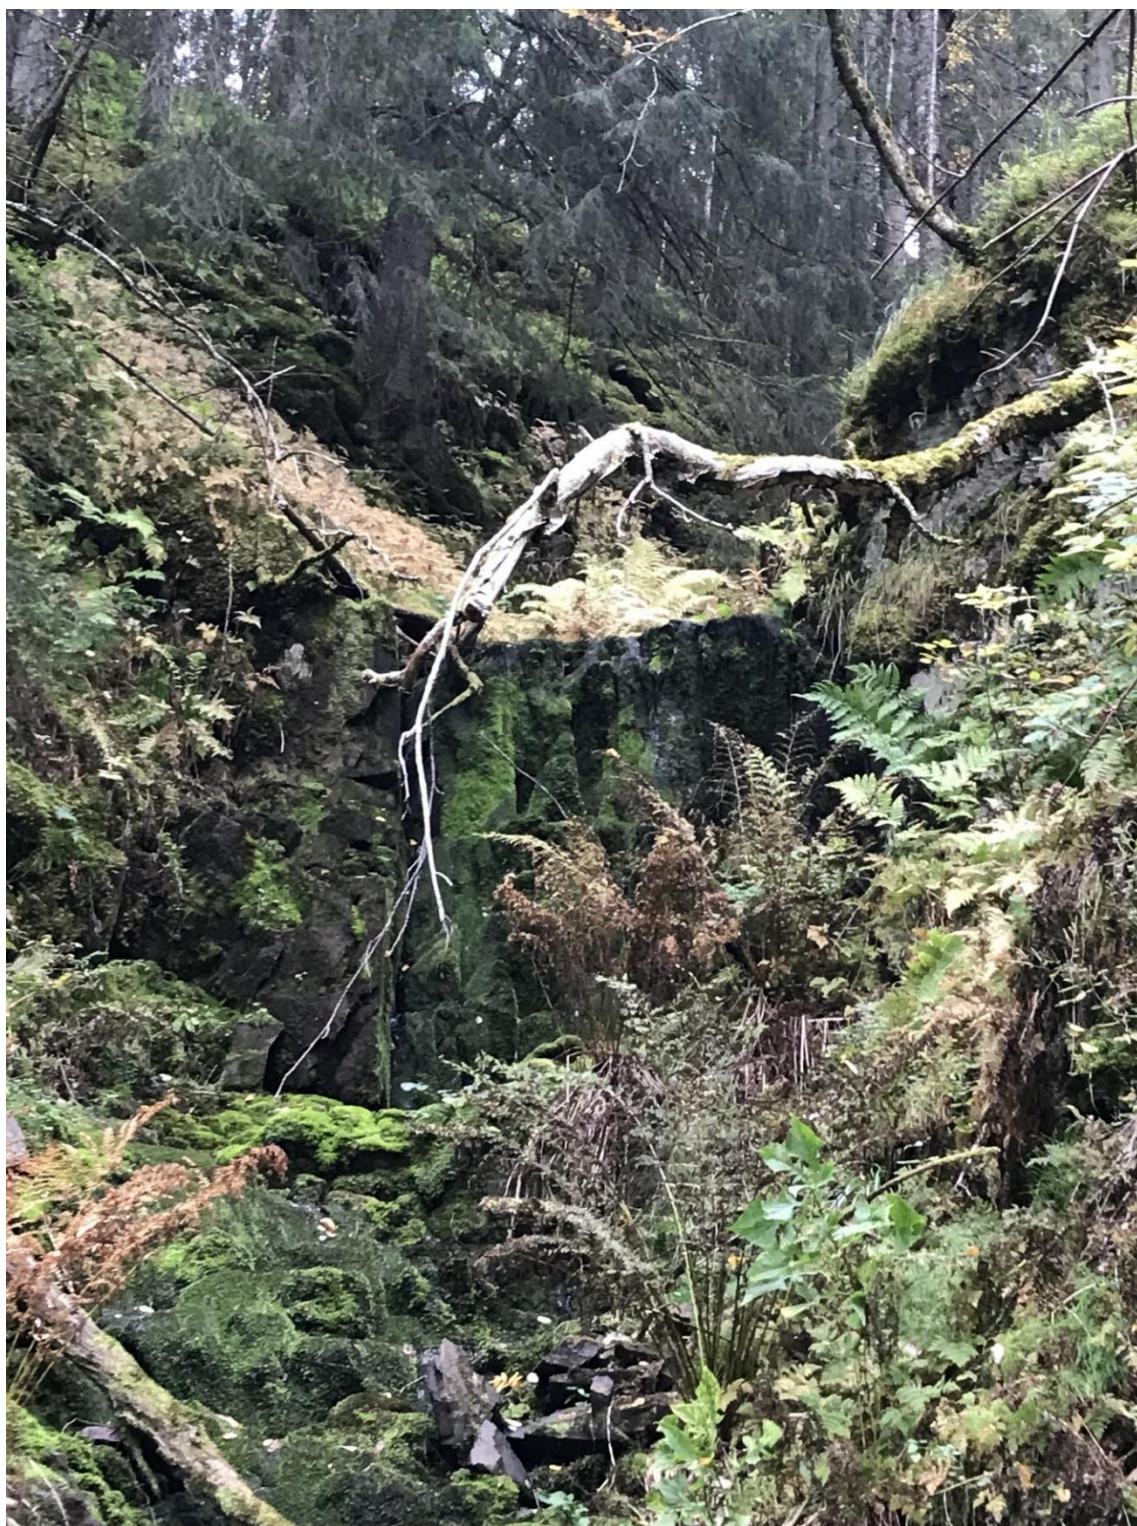
Ifølge aktsomhetskartet til NVE (NVE, 2020) for jord- og flomskred utgjør lokaliteten Ø10 ett av løsneområdene for jord- og flomskred. Ved Ø10 ligger bekken i en trang, frodig og tett vegetert bekkedal. Berg i dagen er observert over større områder i bekkeløpet.

Figur 27 Ø10. Området utgjør ifølge aktsomhetskartet til NVE (2020) ett av løsneområdene for jord- og flomskred. Her ligger bekken i en trang, frodig og tett vegetert bekkedal. Det er observert berg i dagen i bekken. Bildet illustrerer et ca. 2 m høyt fossefall i berg.

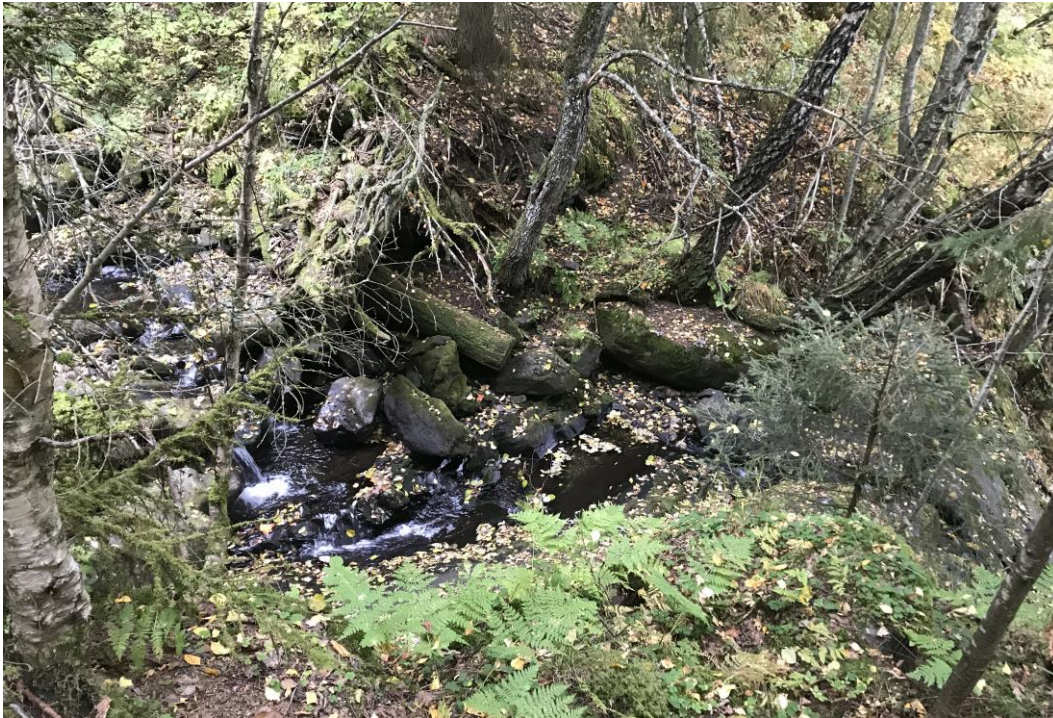
Ifølge aktsomhetskartet til NVE (NVE, 2020) for jord- og flomskred utgjør lokaliteten Ø11 toppen av aktsomhetområdet for jord- og flomskred. Ved Ø11 er det observert berg i dagen i bekken. Området er vegetert med tett gran- og løvskog. Trærne langs bekken indikerer at det har foregått jordsig og/eller erosjon.

Figur 28 Ø11. Området utgjør ifølge aktsomhetskartet til NVE (2020) ett av løsneområdene for jord- og flomskred. Her ligger bekken i en trang, frodig og tett vegetert bekkedal. Det er observert berg i dagen i bekken. Bildet er tatt fra en skråning og ned mot bekken.

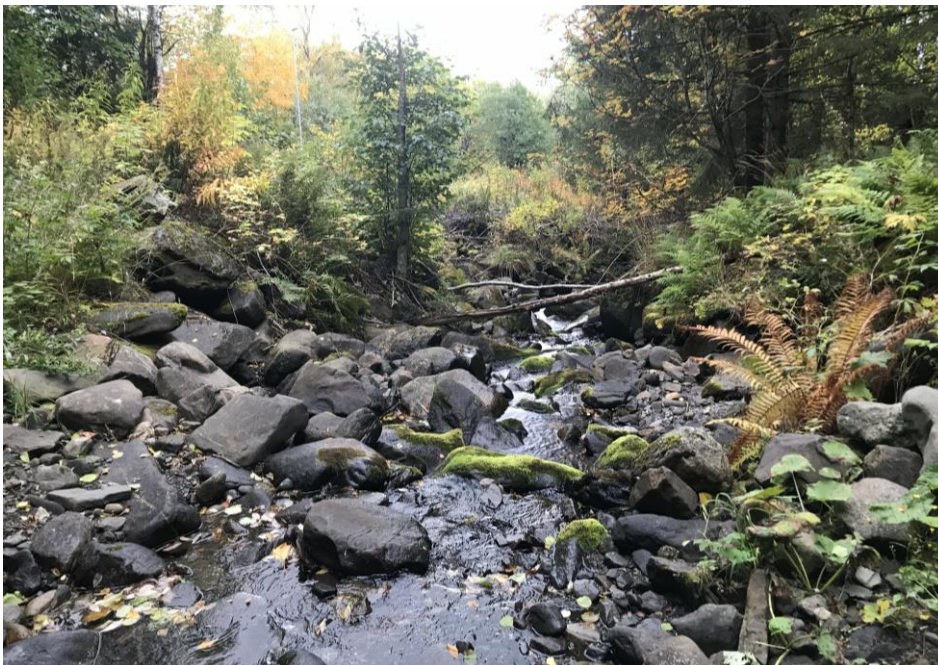
Ved Ø12 er det observert blokk og stein i bekken.

Figur 29 Ø12. Det er observert blokk og stein i bekken.

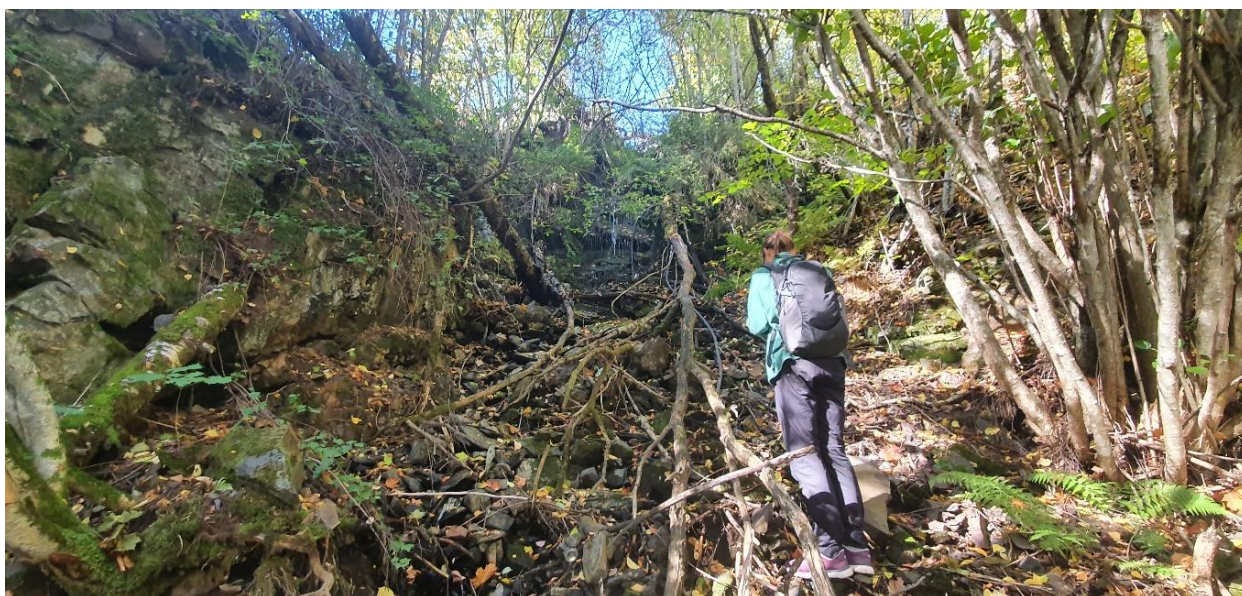
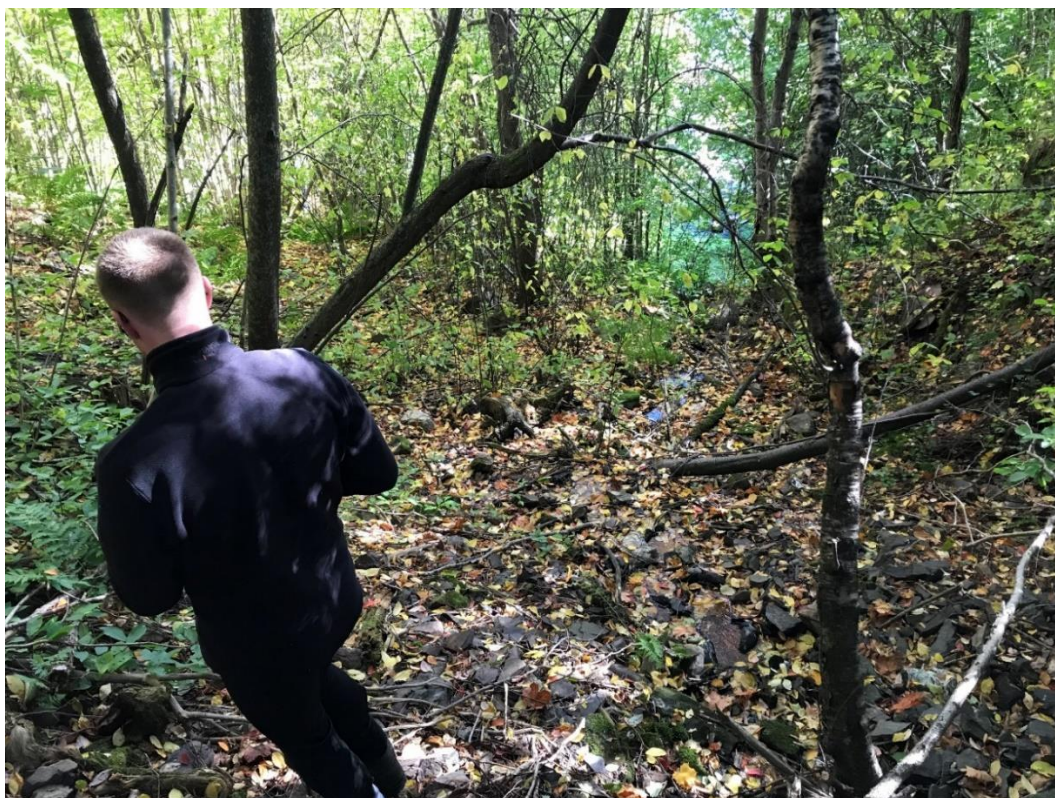
Ifølge aktsomhetskartet til NVE (NVE, 2020) for jord- og flomskred utgjør lokaliteten R1 ett av løснеområdene for jord- og flomskred. Ved R1 har bekken erodert seg ned opptil flere meter i berg og etablert en foss. Det er berg i dagen på begge sider av bekken. Bunnen av bekken består av stein. Utenfor bekkeløpet er løsmassedekket observert til å være tynt. Området er vegetert med løvskog.

Figur 30 R1. Området utgjør ifølge aktsomhetskartet til NVE (2020) ett av løснеområdene for jord- og flomskred. Her har bekken erodert seg ned opptil flere meter i berg og etablert et fossefall. Det er berg i dagen på begge sider av bekken. Bildet er tatt opp mot fossefallet. Bunnen av bekken består av stein. Bildet er tatt med vidvinkellinse.

Figur 31 R1. Området utgjør ifølge aktsomhetskartet til NVE [8] et av løsneområdene for jord- og flomskred. Bildet er tatt nedover bekken fra fossefallet.

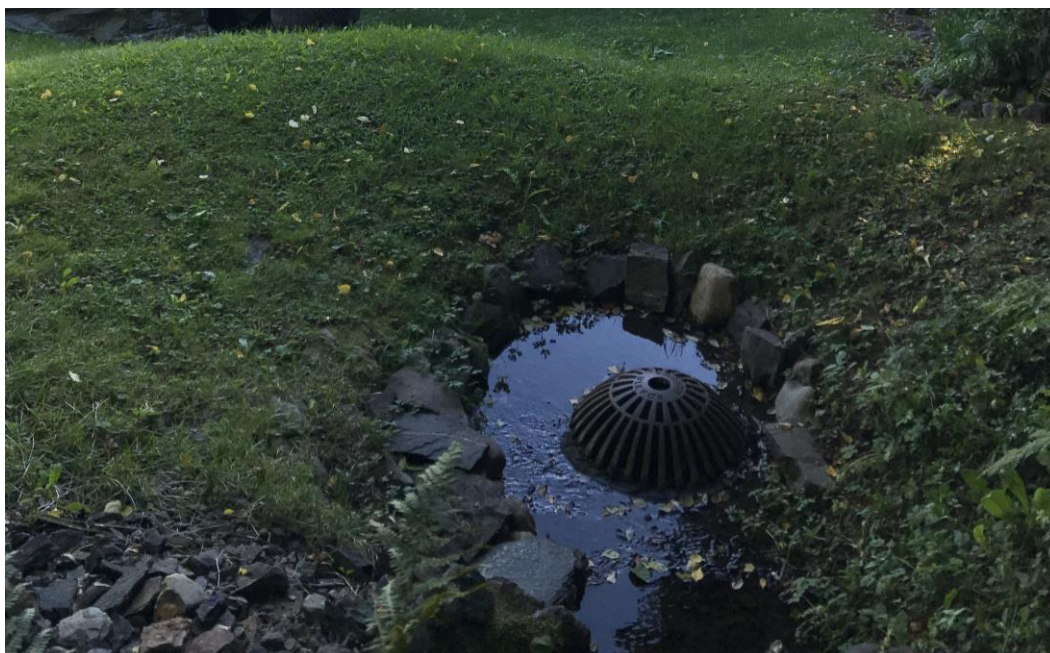
Figur 32 R2. Her er ble det observert en kum i overkanten av en eiendom hvor bekken føres ned.

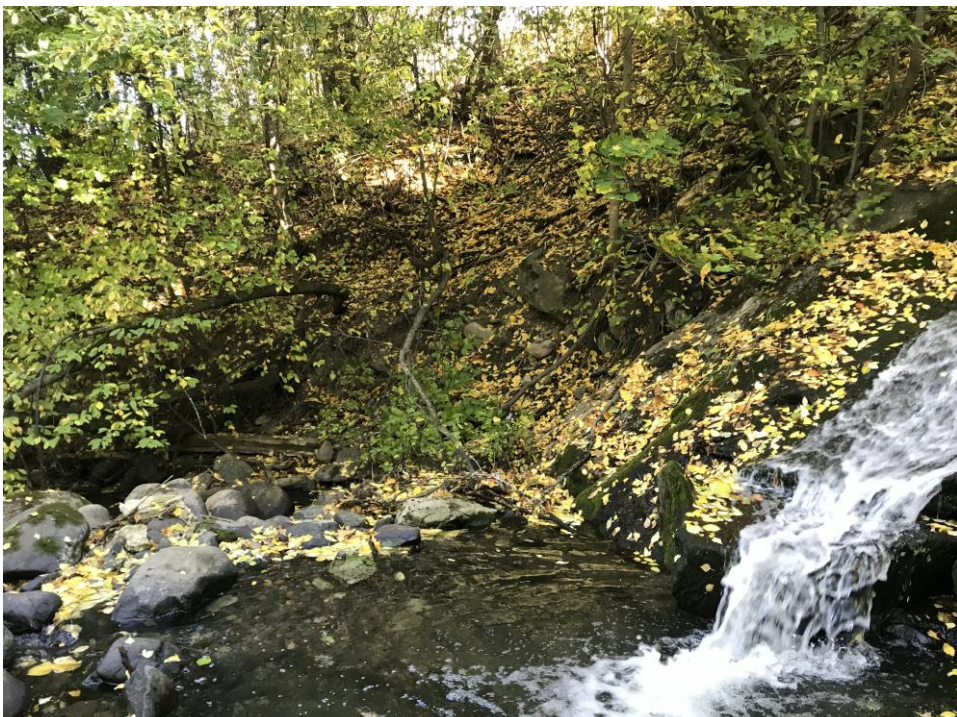
Figur 36 M2. Undergraving i sideterrenget nord for utløpet av kulverten under Lågenvegen. Løsmassene i sideterrenget består tilsynelatende av morenemateriale. Det er observert blokk og stein i bekken, samt berg i dagen ved utløpet fra kulverten (til høyre i bildet).

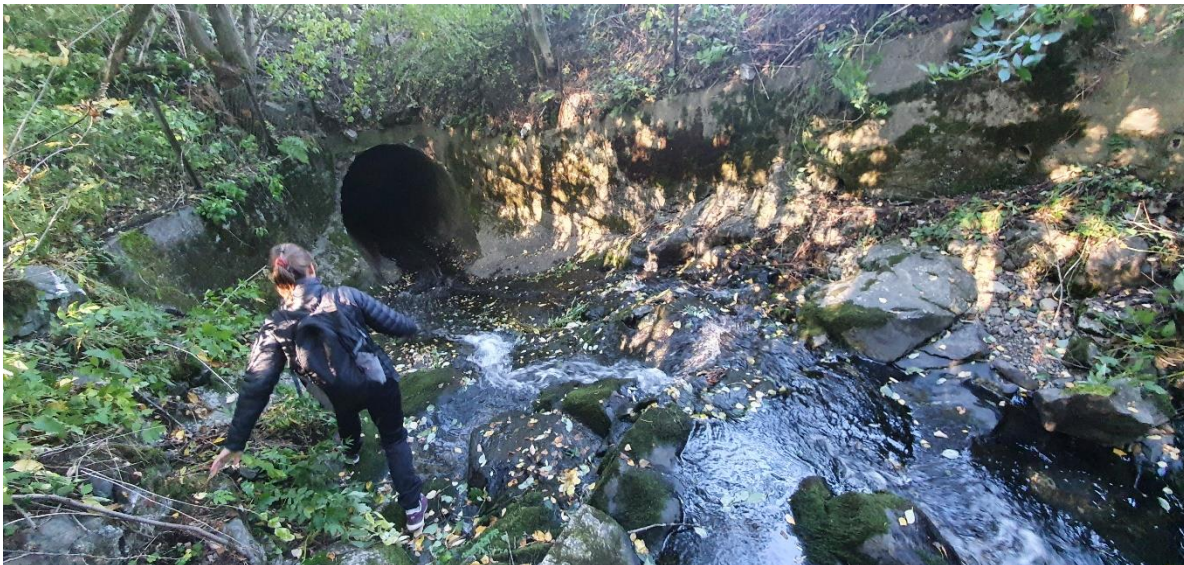
M3 ligger oppstrøms for kulverten som går under Mosoddvegen. Bekken har erodert seg ned til berg i området. Kapasiteten til kulverten var ok på befaringstidspunktet. Det er mulig at kummen kan ha lav kapasitet i perioder med høyere vannføring.

Figur 37 M3. Oppstrøms for Mosoddvegen. Bidet er tatt i retning nedstrøms. Bekken har erodert seg ned til berg i området.
