Flom 2014 – Lillehammer Status og erfaringer Lillehammer kommune

Sektor for By- og samfunnsutvikling

Flom 2014 - Lillehammer

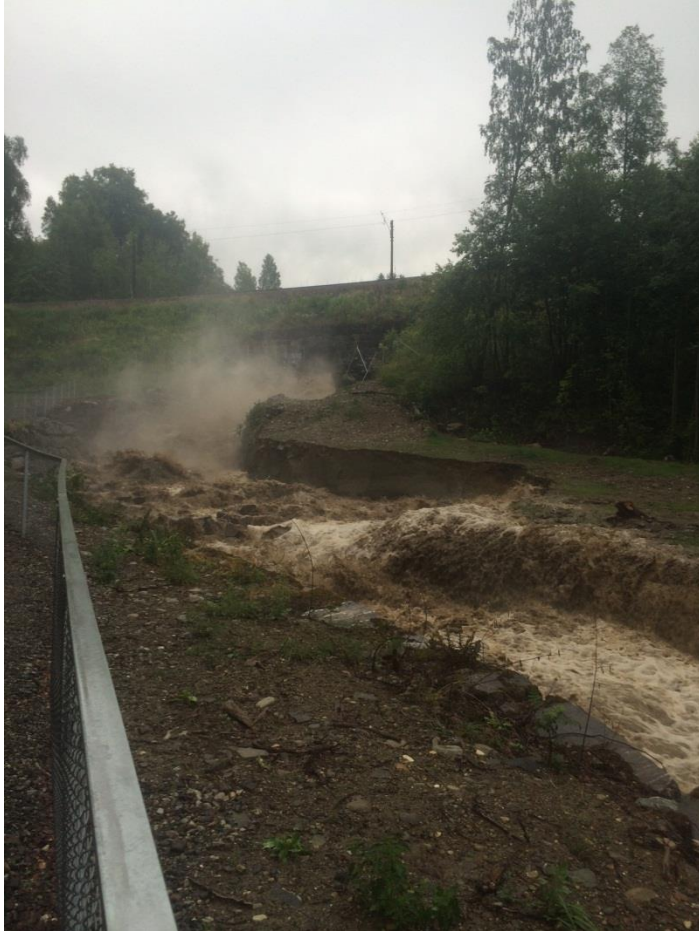
Nedre del, Jenbanekulvert og steinsatt elv

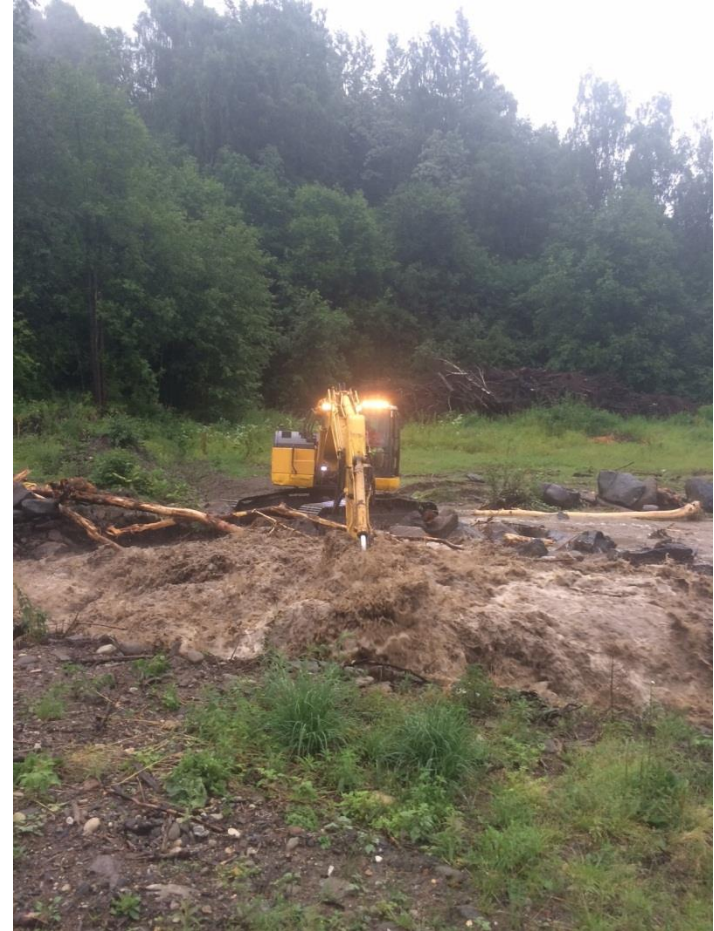
Nedre del, mellom Jernbane og Camping

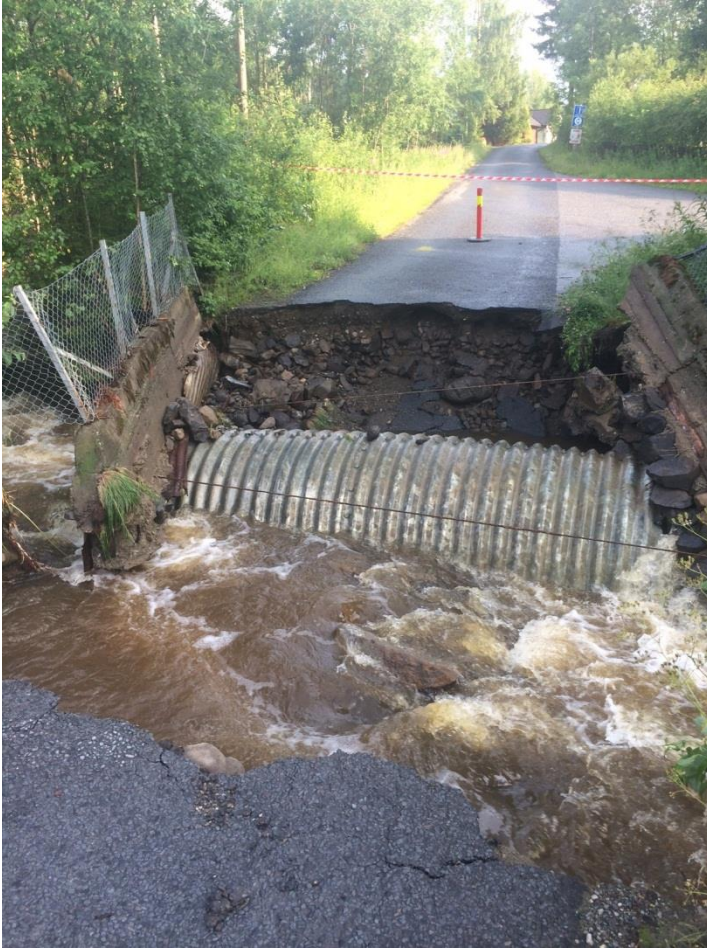
Øvre del, Røyslimoen v/Gamle Røysliveg/Messenlivegen

- **Åretta**, Røyslimoen. Planlegging og prosjektering av elveomlegging, elvekryssinger og omlegging av øvrig infrastruktur. Midlertidige løsninger gjennomført vår 2015 og permanente tiltak iverksettes sommer 2015.

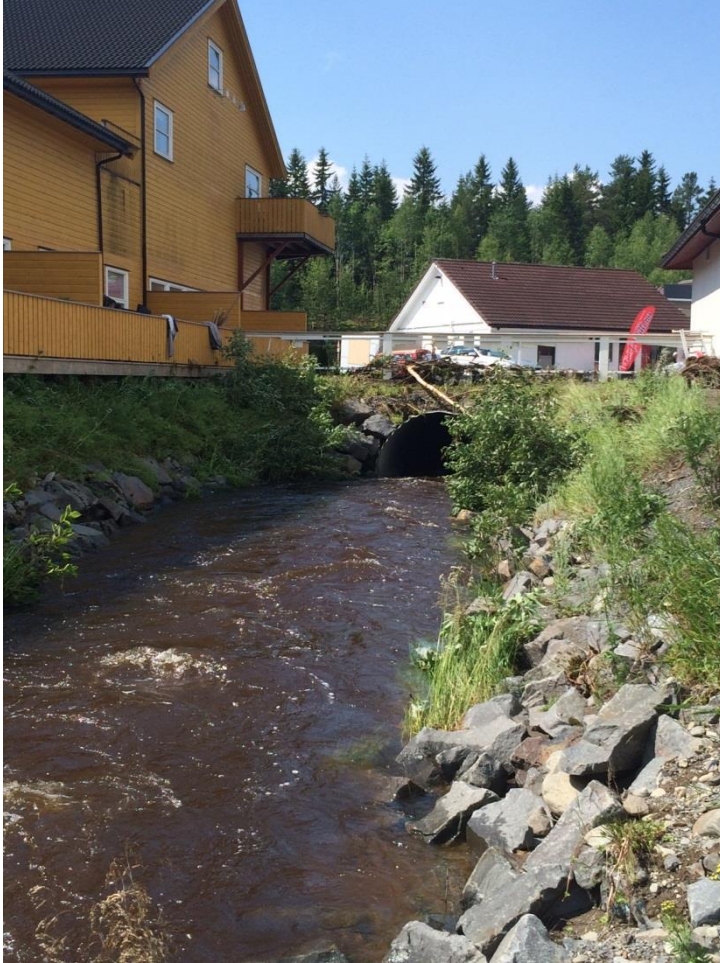
Øvre del, Røyslimoen v/Kiwi

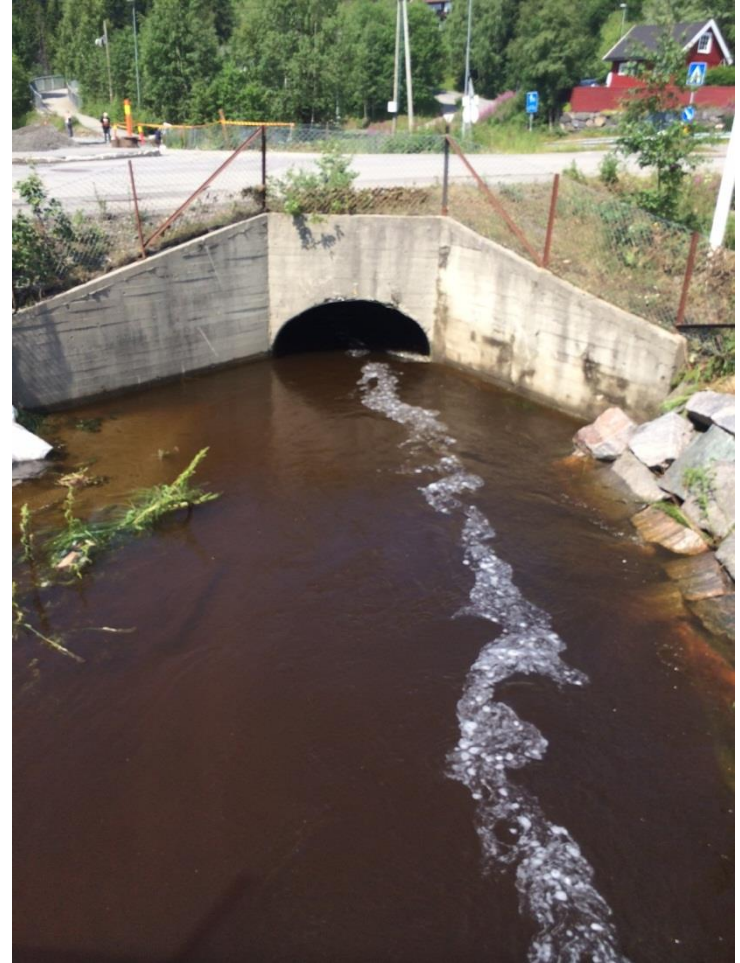
Øvre del, Røyslimoen v/Røyslivegen

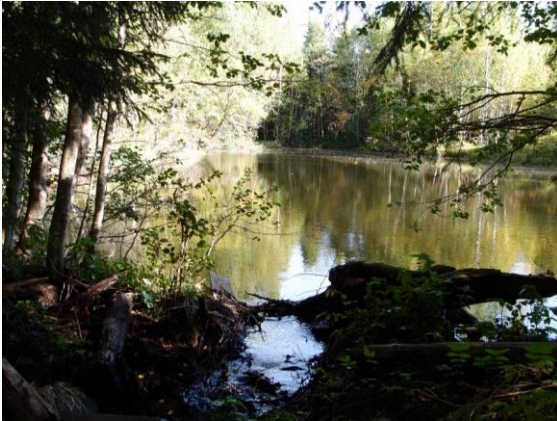
Øvre del, kunstig dam i nedbørsfelt

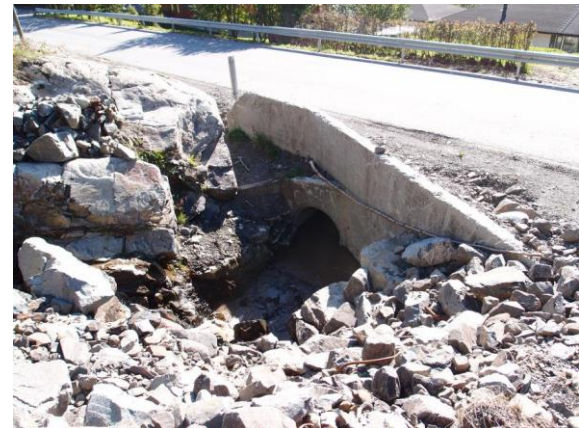
Kulvert v/Blomsterbakken

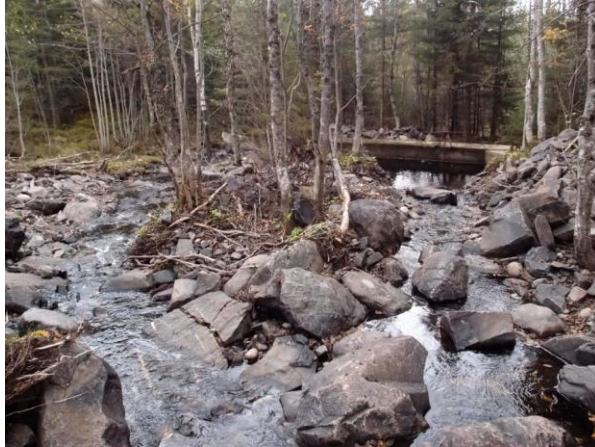
Skurva v/Skryftgangen

- **Bæla**, Gamlevegen. Anbudsgrunnlag ny bru utarbeides våren 2015
- **Skurva**. Foretatt avklaringer med Mesnakraft vedrørende Skryftgangen, tiltaksplan for Skurva som helhet må utarbeides

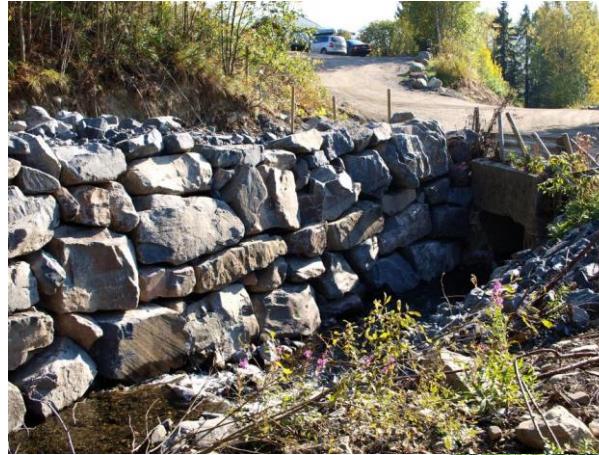
Øvre del Kringsjøvegen
kryss Turthaugvegen.
Punkt hvor Bæla gikk over
Og ned Kringsjøvegen

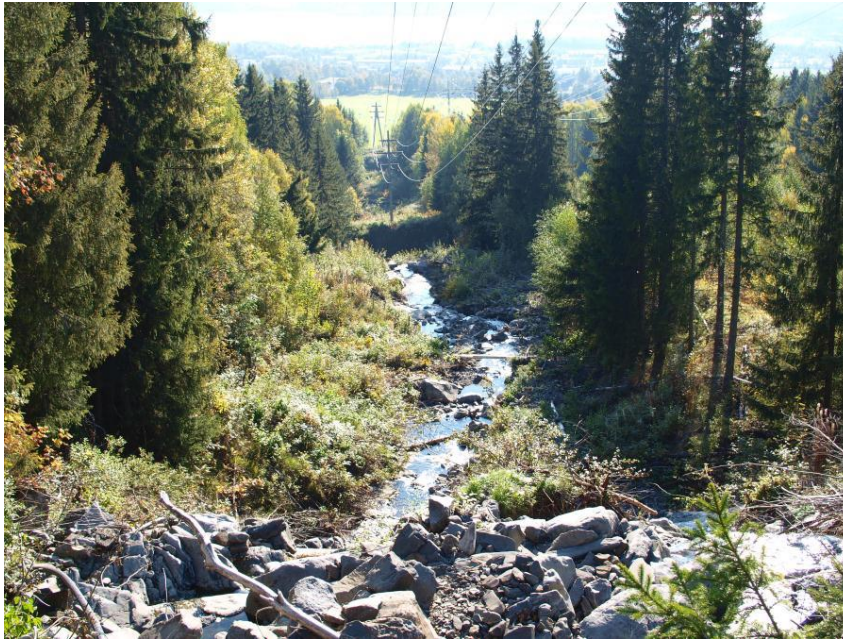
Bæla nedstrøms kryss Kringsjøvegen/Turthaugvegen
NB. Strømmaster....

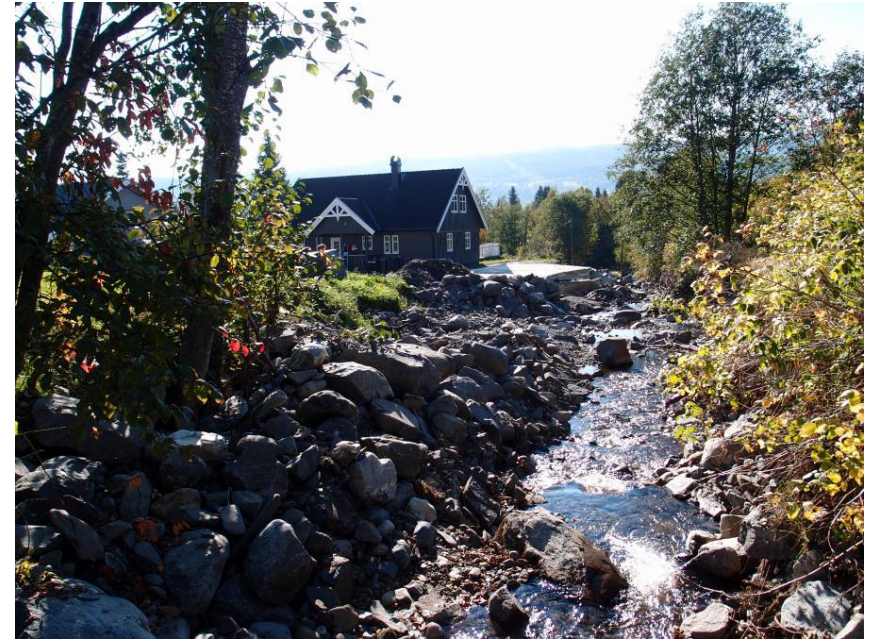
Bæla nedenfor Gudbrandsdalsvegen, Bælafaret.

- **Bæla**. Tiltaksplan for Bælafaret er utarbeidet. Tiltaket er godkjent og utføres av NVE, påbegynnes våren 2015.
- **Bæla**, øvre del. Befaring og gjennomgang av problempunkter avtalt med NVE vår/sommer 2015. Tiltaksplan må utarbeides
