# Grunnforurensning- Innledende studie

## Skysstasjonen

Bane NOR Eiendom AS

Dato: 27.02.2024

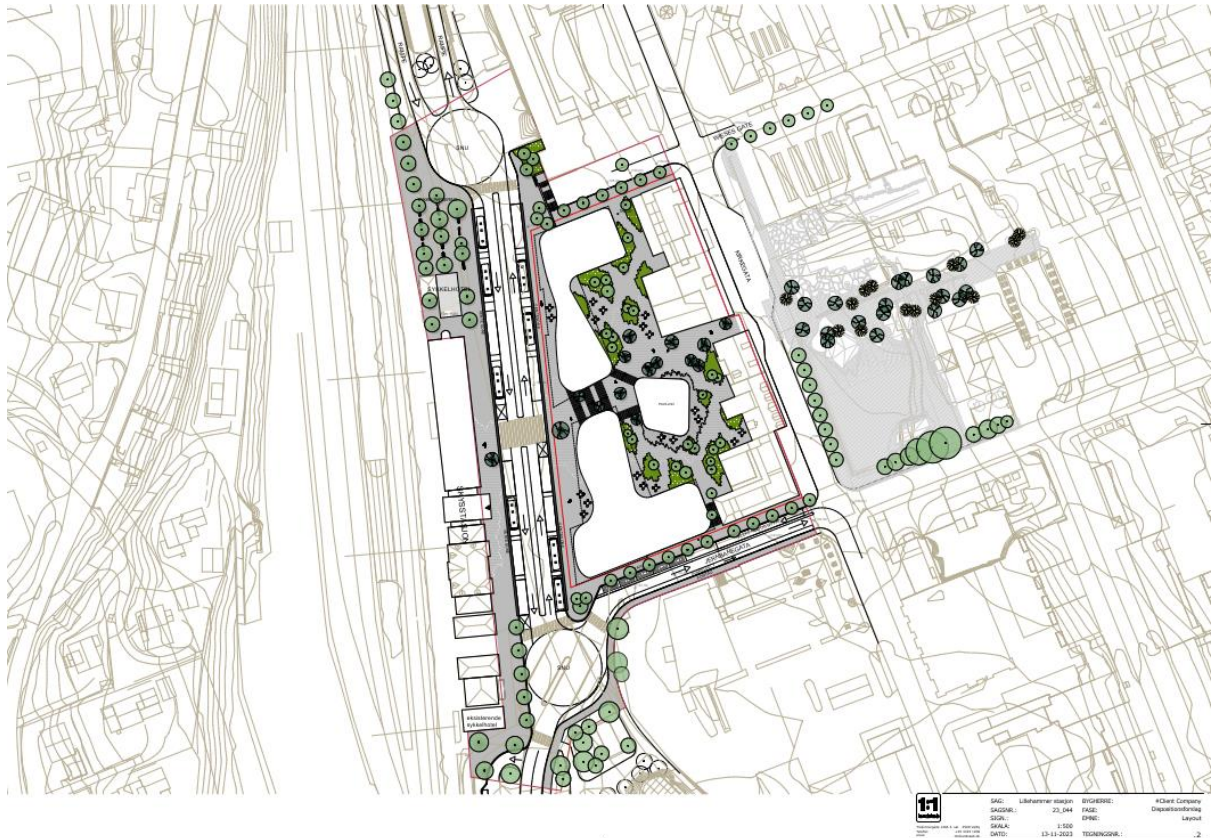
Figur 2: Planen viser bygg (hvit polygon), heller/asfaltering (grå polygon) og grøntarealer (grønn polygon).

NIRAS Norge AS er engasjert for å gjøre en utredning av temaet grunnforurensning ifm. det pågående planarbeidet ved Kirkegata 64, 2609 Lillehammer (Figur 1 og Figur 2). Hensikten med planarbeidet er å legge til rette for byutvikling og transformasjon av området, med en urban gateterminal for buss og flerfunksjonell, bymessig bebyggelse.
