Lillehammer kommune

Vurdering av sikringstiltak mot flom

Askjellrudbekken

2016-01-25 Oppdragsnr.: 5152120

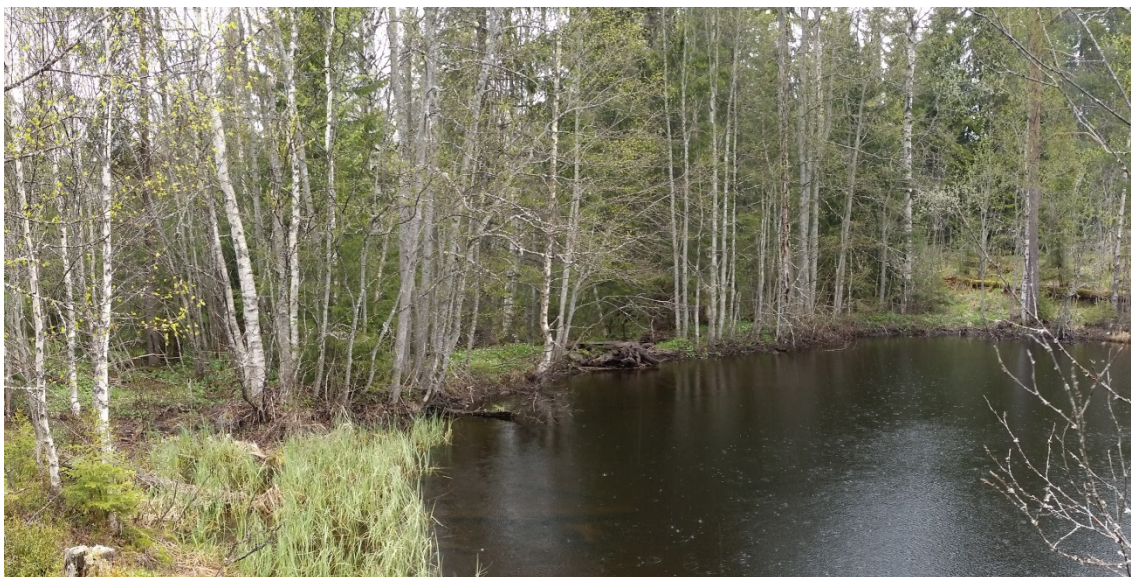
Figur 4 - Dam sett fra vannside

Dammen er svært begrodd av vegetasjon. Flere store trær vokser på dammen, og ut fra høyden å bedømme har vegetasjon på dammen aldri blitt ryddet. Rotsystemet til denne vegetasjonen er sannsynligvis omfattende og strekker seg gjennom hele damkroppen. Det er tydeligvis gode vekstvilkår på dammen, og dammen er sannsynligvis bygget opp av stedlige jordmasser.

Det er ikke etablert noe flomløp over dammen. Det kunne virke som det en gang var bygget et slags bekkeløp sentralt plassert over dammen. Over tid er bekkeløpet erodert og sannsynligvis senket en del. Større steiner ligger nå i bekkeløpet og hindrer ytterligere erosjon. Hvilken vannføring denne "erosjonssikringen" av stein tåler er usikkert.

Ved bekkeløpet, like under damkrona er det lagt 2 stk. betongrør gjennom dammen. Erosjon i bekkeløpet har gjort rørene delvis eksponert. Rørene hadde utløp ca. midt i nedstrøms skråning, og her var erosjonen i damkroppen mer tydelig. Det rant lite vann gjennom rørene og mye tyder på at de er tette. Mesteparten av vannet rant i bekkeløpet. At vannet i bekkeløpet ikke dreneres ned/gjennom dammen er en bekreftelse på at dammen er bygget av tette masser.

Vår vurdering er at dette er en dam som utgjør en risiko for bebyggelsen nedstrøms, selv om den i utgangspunktet antagelig oppfyller kriteriene for automatisk plassering i bruddkonsekvensklasse 0. Oppbyggingen av dammen er svært usikker og en bevaring vil antagelig medføre vesentlig ombygging. Dagens dam, og en evt. ny dam ved dagens damlokalisitet vil ha liten flomdempingseffekt. Det anbefales derfor nedleggelse av den eksisterende dammen.

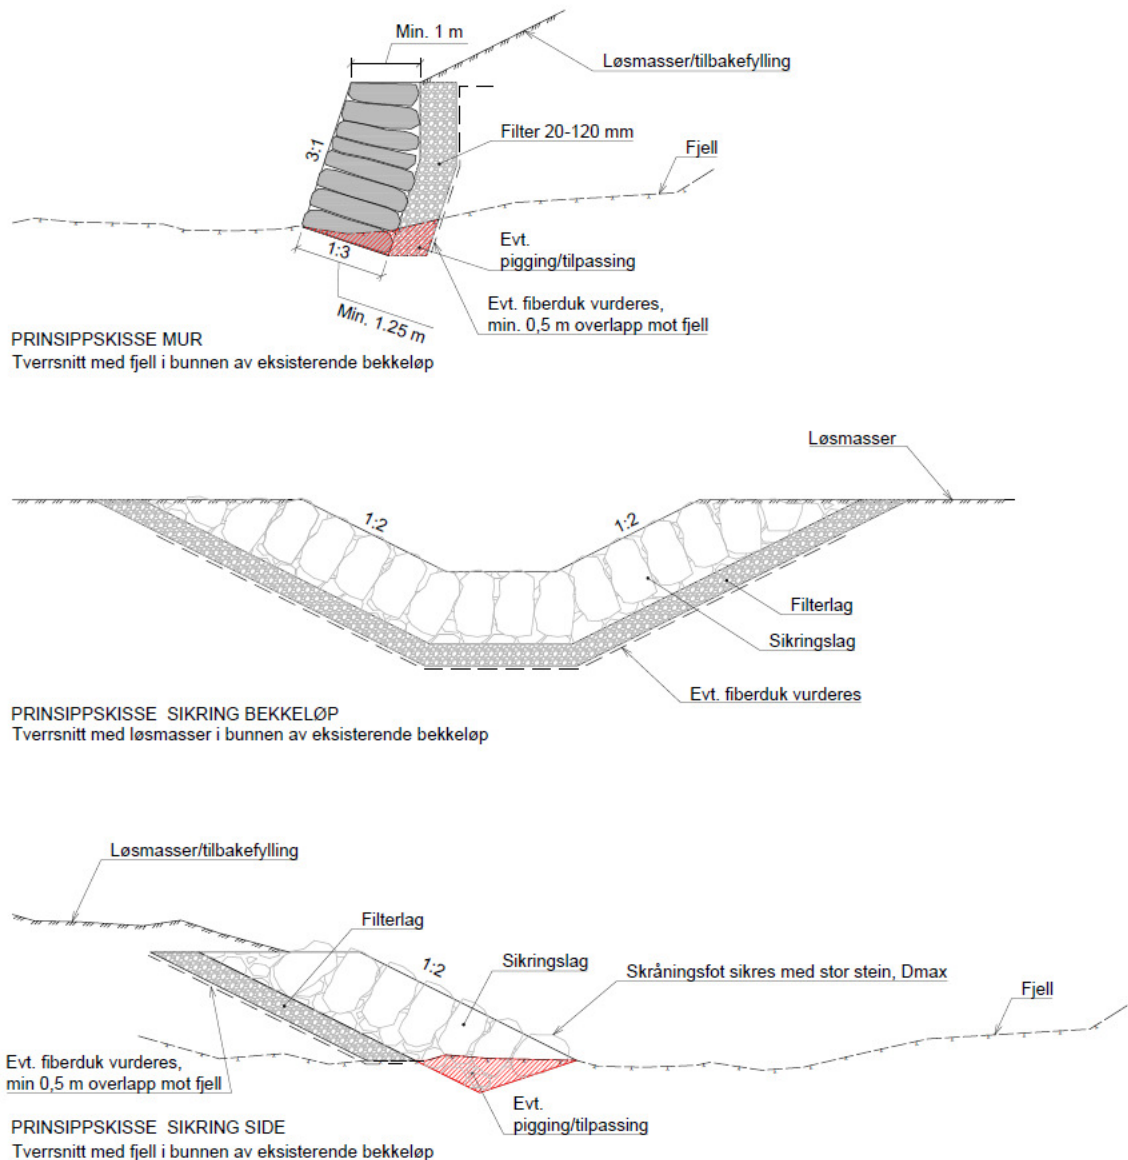
Figur 5 - Prinsippkisser erosjonssikring

Prinsippkisser for erosjonssikring av Askjellrudbekken er vist i Figur 5.

Som utgangspunkt for beregning av nødvendige steinstørrelser i sikringene er det forutsatt bekkeløp med bunnbredd 1,5 m og snitthelning på 30 %. I praksis vil det flere steder være ønskelig og gunstig å øke tverrsnittsbredden på bekkeløpet. Videre er det antatt at helning på sidekant/bredd er enten 1:2 på begge sider, eller 3:1 (mur) på den ene siden og 1:2 på den andre.

Nødvendige steinstørrelser er beregnet med Robinsons formel som angitt i NVE sin veileder for erosjonssikringer med stein. Effektiv bunnbredde er satt lik bredden ved halv dybde, som er beregnet med Mannings formel for tverrsnitt og helning som beskrevet ovenfor, med Manningstall lik 25. Dimensjonerende vannføring er satt til 4 m³/s. Beregnede steinstørrelser for bunnsikring og sikring av 1:2 skråning blir omtrentlig de samme der det er antatt skråning 1:2 på begge sider og der det er antatt skråning 1:2 på den ene siden og mur (3:1) på den andre siden. Se vedlegg for fullstendig beregning.

Utgangspunkt for sikringsstein anslås til ca. $D_{50} = 600$ mm for bunnsikring og $D_{50} = 750$ mm for sidesikring i 1:2 skråning. En evt. oppstramming av sideskråning (og noe økning av størrelsen på sikringssteinen i skråningen) kan vurderes hvis stedlige masser er tilfredsstillende. Passende fraksjoner som dekker disse steinstørrelse bestemmes ifm. prosjekteringen etter vurdering av tilgjengelige masser.

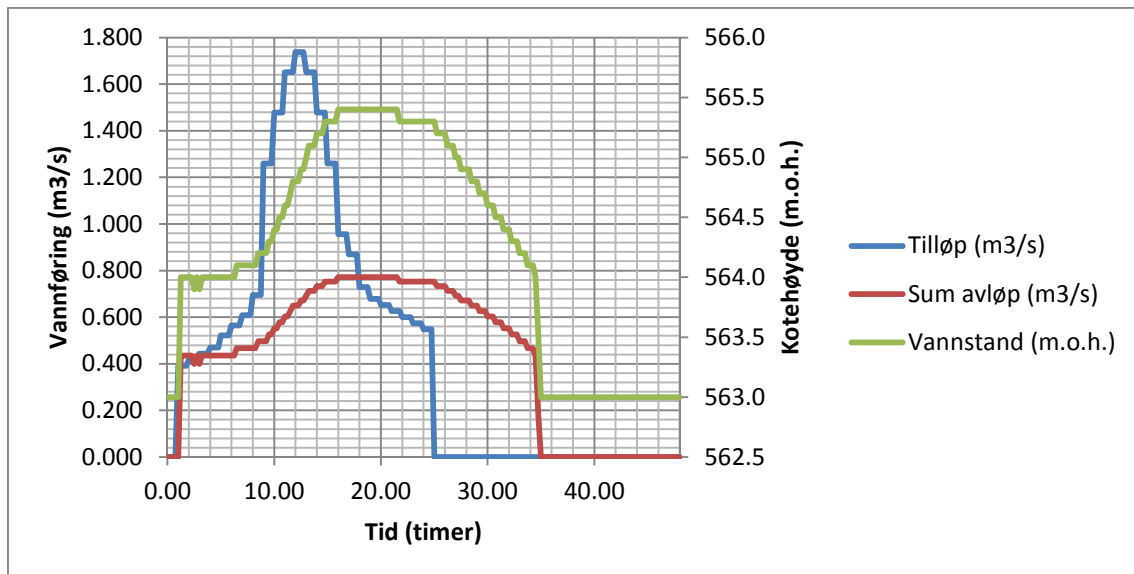
Figur 7 - Fordrøyning ny dam

Det er utført en overslagsberegning for fordrøyningskapasiteten til en evt. dam med "tørt magasin" (magasinet tømmes helt i perioder med tørrvær). Basert på vannføringsestimater fra flomfrekvensanalysen er det satt opp et designforløp med varighet på 24 timer med en spissavrenning på ca. 2,6 m³/s og snittavrenning på ca. 1,3 m³/s (spiss 1.92 m³/s/km² og snitt 0.96 m³/s/km²). Videre ble det laget en magasincurve for det aktuelle damstedet basert på kartdata, samt satt opp en avløpskurve for dammen. Det ble valgt å beregne avløp fra dammen gjennom et lukket bunttappeløp/rør med diameter Ø500 mm. Beregningen forutsetter at det ikke er oppstuvning på nedstrøms side av utløpet.

Det ble utført en grov-ruting av forløpet der det forutsettes at avrenning i nedre ca. 30 % av feltet går udempet til Askjellrubekken, mens avrenning i øvre ca. 70 % av feltet dempes gjennom magasinet. Videre er det forutsatt tomt magasin ved start, og avløp fra dammen beregnet etter formel $Q = C \cdot A \cdot (2gH)^{0,5}$ med koeffisient $C=0,62$.

Overslagsberegninger angir største videreførte vannmengde fra dammen på ca. 0,8 m³/s og største avrenning fra feltet nedstrøms dammen på ca. 0,8 m³/s. Største vannføring til Askjellrubekken er ca. 1,5 m³/s mot ca. 2,6 m³/s for avrenning uten demping i magasin.

Vannstandsstigningen i magasinet ble ca. 2,5 m i dypeste punkt (ved utløpet), og fra kartgrunnlag kan det antydes nødvendig lengde på dammen på ca. 80 m. Ved en oppskalering av tilsigsserien basert på erfaringstallene for flom blir vannmengdene totalt ca. 2,1 m³/s til Askjellrubekken med demping gjennom dammen mot ca. 4 m³/s udempet. Vannstandsstigningen i magasinet blir da om lag 3,5 m. Grovt anslått lengde for terskel/dam blir da om lag 110 m basert på kartdata.
