▼ Prøving av steinmaterialer for bruk i vegbygging

Notat E6 Roterud - Storhove

Oppdragsnr.: 5195019 Dokumentnr.: NOTA-geo-005

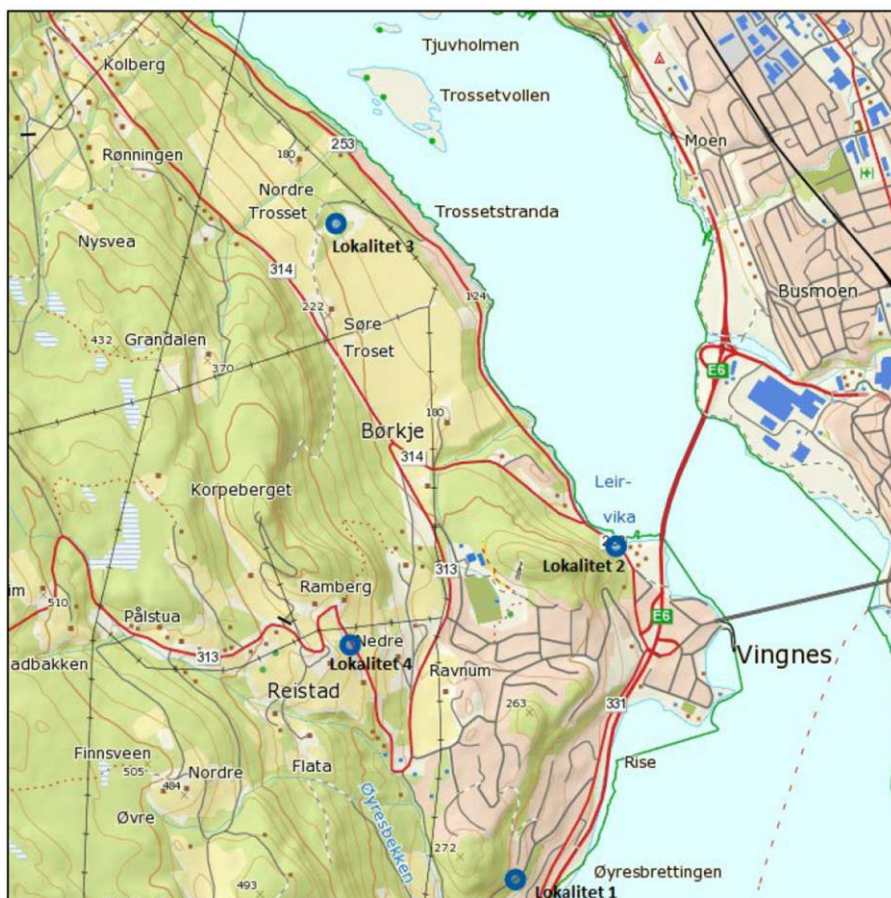
Figur 1: Oversikt over lokalitetene 1 - 4, hvor det ble tatt ut stein til lab-testing. Klipp fra [1].

Statens vegvesen foretok prøvetaking av stein fra fire ulike lokaliteter i forbindelse med prosjektering for kommunedelplan. Plassering av lokalitetene fremgår av Figur 1. Lokalitet 3 befinner seg i et steinbrudd hvor det vekslet mellom mørk skifer og lys sandstein. Det ble dermed tatt ut to steinprøver ved denne lokaliteten for å se om det var store ulikheter mellom disse i lab – analysen.

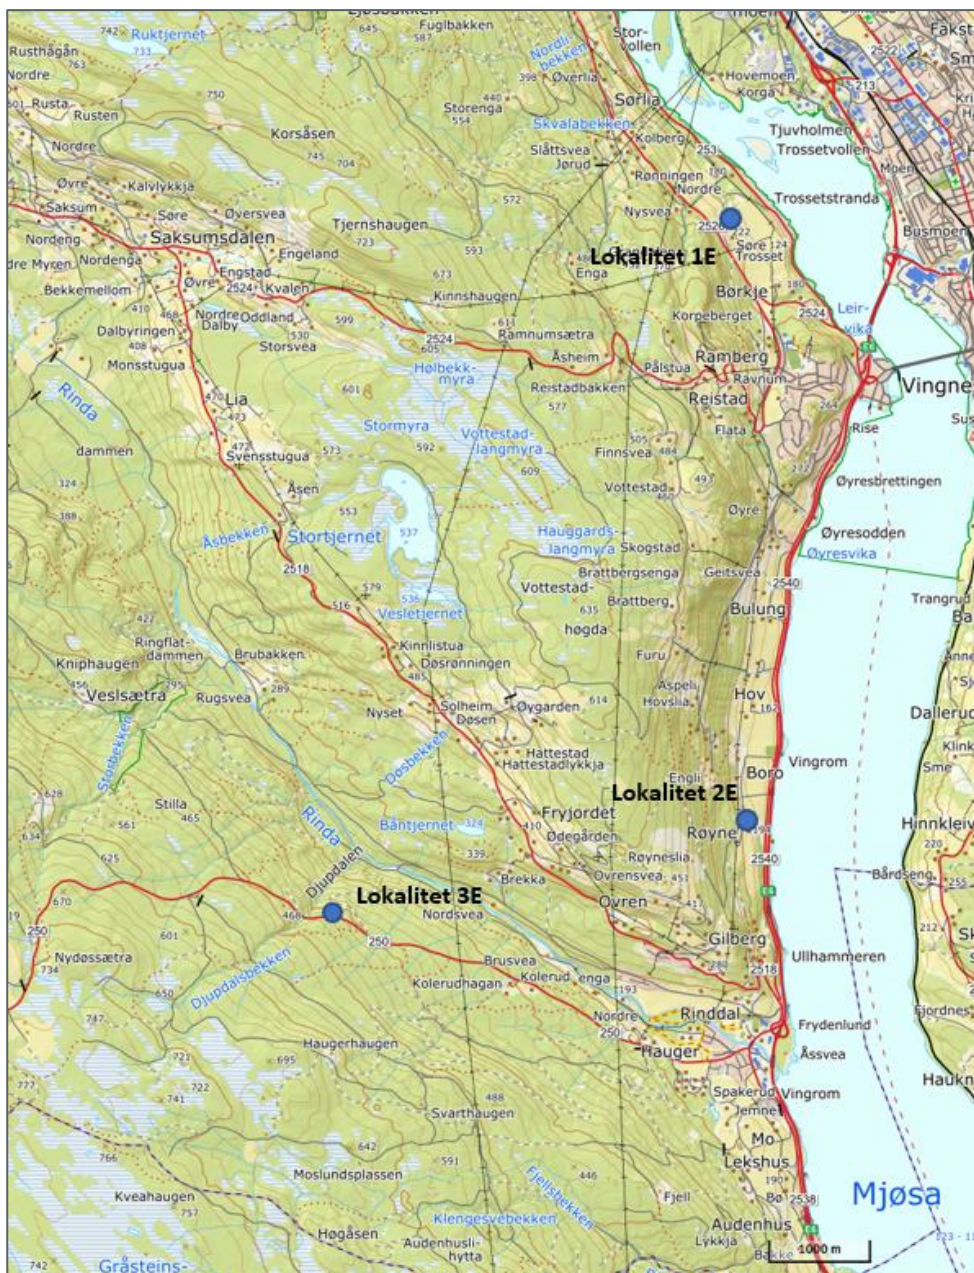
Figur 2: Oversikt over lokalitetene 1E– 3E hvor det er tatt ut stein til lab-testing.

AF har foretatt supplerende prøvetaking av stein fra tre ulike lokaliteter i forbindelse med prosjektering for reguleringsplan. Plassering av lokalitetene fremgår av Figur 2. En nærmere beskrivelse av lokalitetene og plassering av de to delprøvene ved hver lokalitet som er slått sammen til samleprøve, er rapportert i Vedlegg 1 - 3.

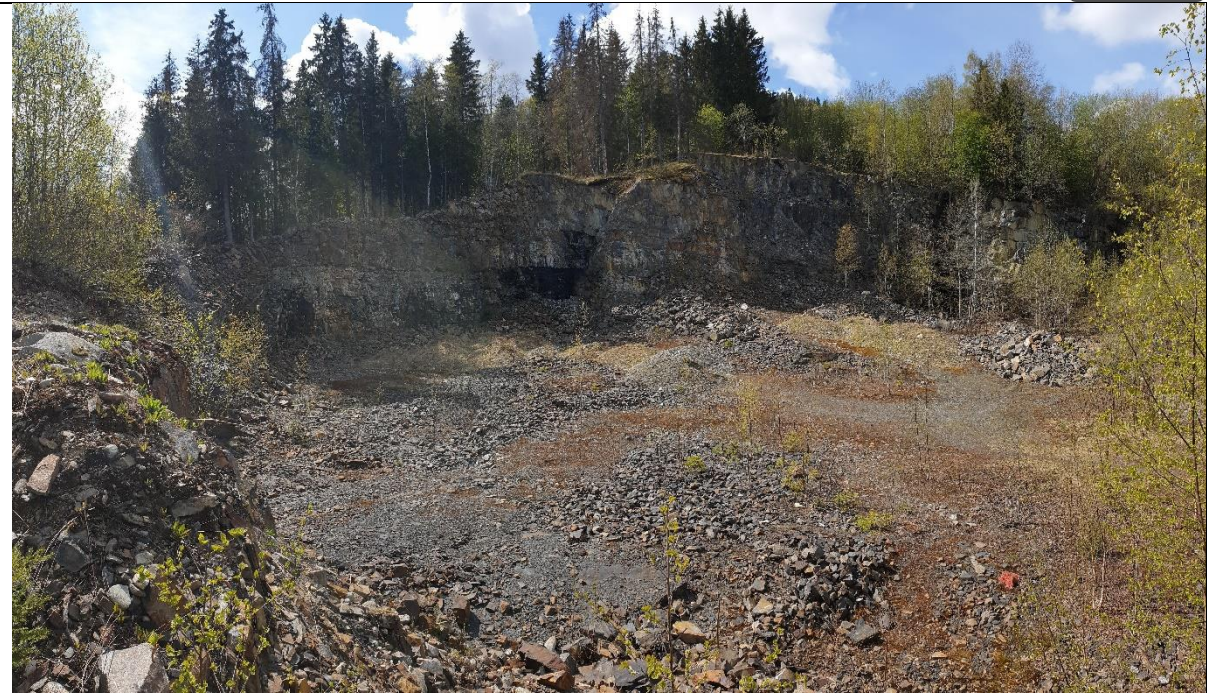
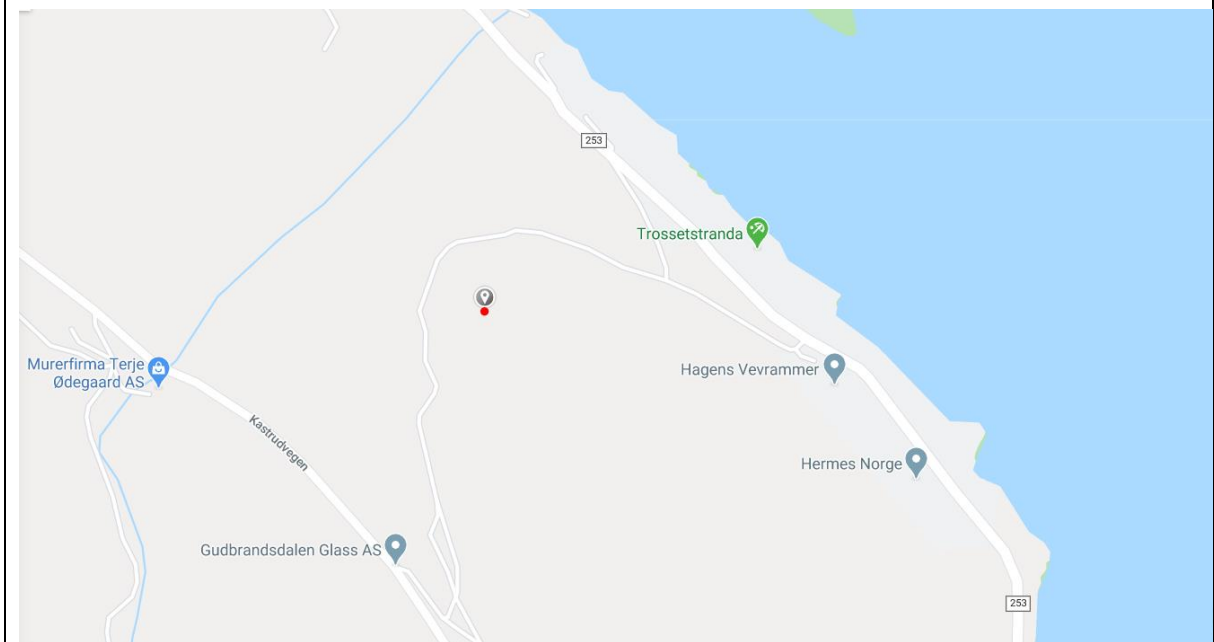
Dato: 13.05.2020			AF Anlegg
Jørstadmoen		Prøvetaking utført av:	IR
Kvalitetssikring:	Prøve er kodet med dato og nummerert området for å unngå konflikt med utførende prøvetakingsorgan	Merknader for prøve	#1 200513_01_1 #2 200513_01_2
Benyttet lab:	Labtest, Vinstra	Bestilt type prøve:	LA og MD
Tekst:			
<p>Det er i området tatt ut to prøver av stein. I venstre og høyre side av vedlagt bilde. Steinprøver er tatt på den måten at det er forsøkt å ta med seg stein av størrelse og løsnet fra fjell slik at disse er mindre påvirket av naturen.</p> <p>To prøvetakingsposer totalt er tatt ut.</p> <p>Det er behov for å samle nok stein for å oppnå 5kg knuste masser for å kunne gjøre test med LA og MD. Disse to posene er slått sammen som en prøve.</p> <p>Det har tidligere pågått produksjon i dette området. Usikker på tidsrom.</p>			
Dokumentasjon:			
<p>Bilder:</p> <ul style="list-style-type: none"> - Jørstadmoen, gammelt grustak_bilde1 - Jørstadmoen, gammelt grustak_bilde2 - Jørstadmoen, gammelt grustak_bilde3 <p>Kartutsnitt med punkt merknad for området prøve er tatt</p>

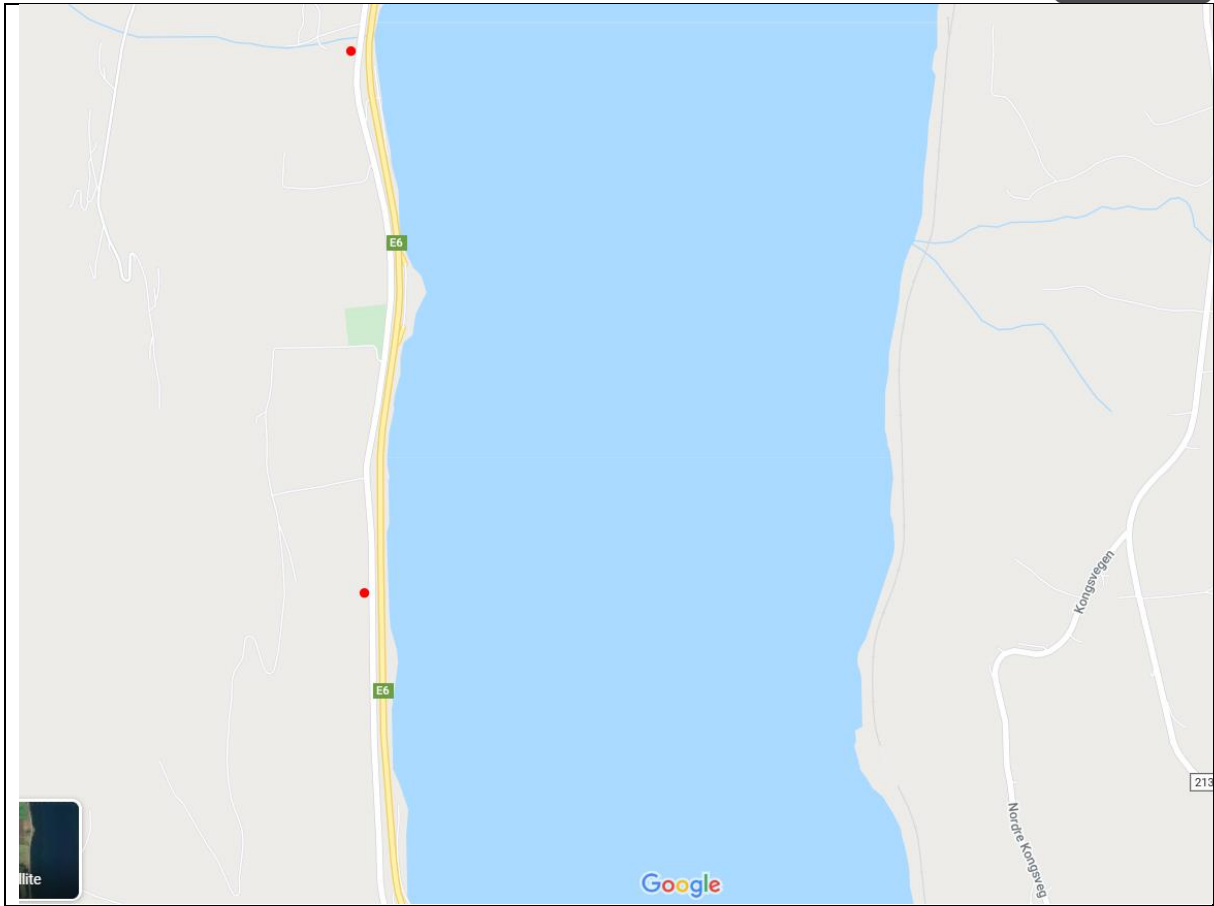
Steinprøver er tatt på den måten at det er forsøkt å ta med seg stein av størrelse og løsnet fra fjell slik at disse er mindre påvirket av naturen.
 To prøvetakingsposer totalt er tatt ut.
 Det er behov for å samle nok stein for å oppnå 5kg knuste masser for å kunne gjøre test med LA og MD. Disse to posene er slått sammen som en prøve.

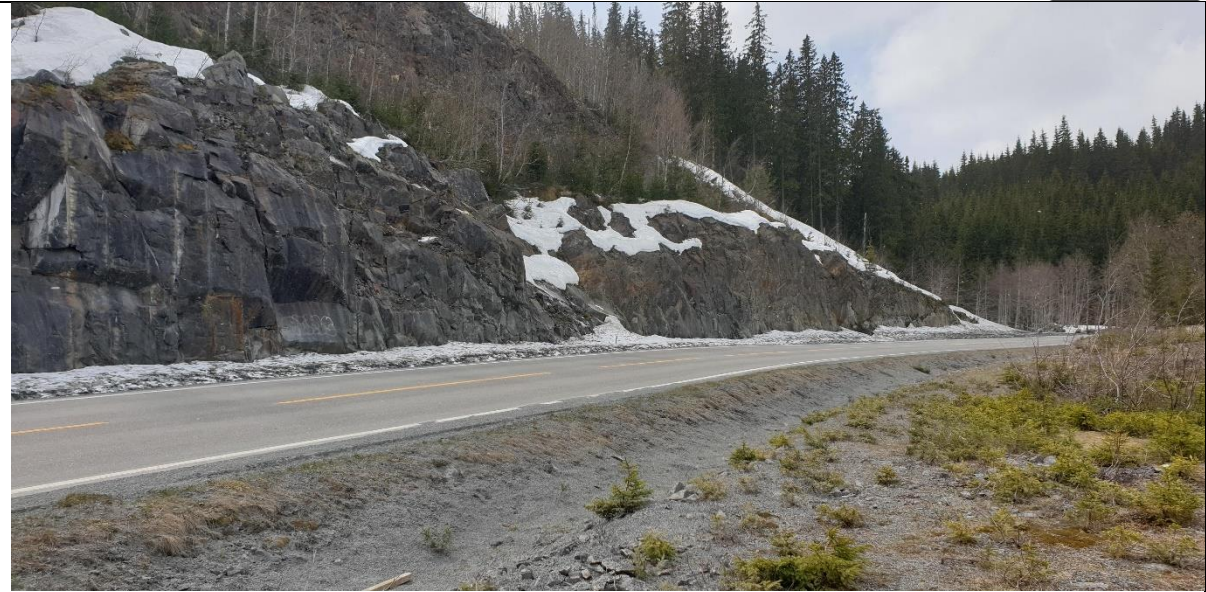
Kartutsnitt av området for prøvetaking

Steinprøver er tatt på den måten at det er forsøkt å ta med seg stein av størrelse og løsnet fra fjell slik at disse er mindre påvirket av naturen.
 To prøvetakingsposer totalt er tatt ut.
 Det er behov for å samle nok stein for å oppnå 5kg knuste masser for å kunne gjøre test med LA og MD. Disse to posene er slått sammen som en prøve.

Det ble her mulighet for å få løsnet stein høyere opp i skjæring da man kunne gå på hardpakket snø i grøftekant. Gode prøver.
