NOTAT

ETABLERING AV FORTAU LANGS EKSISTERENDE BERGSKJÆRING, FV. 2540 (TILTAK 2)

INGENIØRGEOLOGISKE VURDERINGER

Oppdragsnavn **Avlastet E6 Lillehammer**
Prosjekt nr. **1350035731_005**
Kunde **Nye Veier AS**
Dokument ID **G-not-002-Bergskjæring Vingnes**
Versjon **0**
Dato **12.03.2021**
Til **Nye Veier AS**
Fra **Rambøll Norge AS**
Kopi **Kaisa Stina Tofthagen**

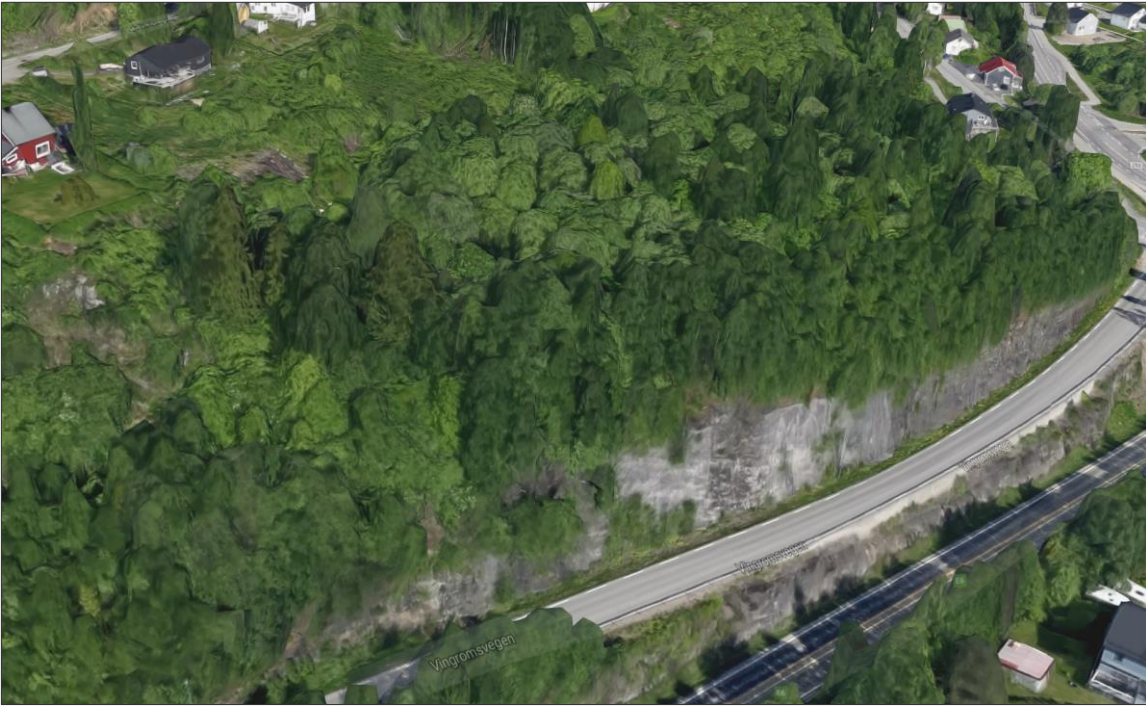
Figur 2: Oversiktsmodell av skjæringen. Hentet fra Google Earth.

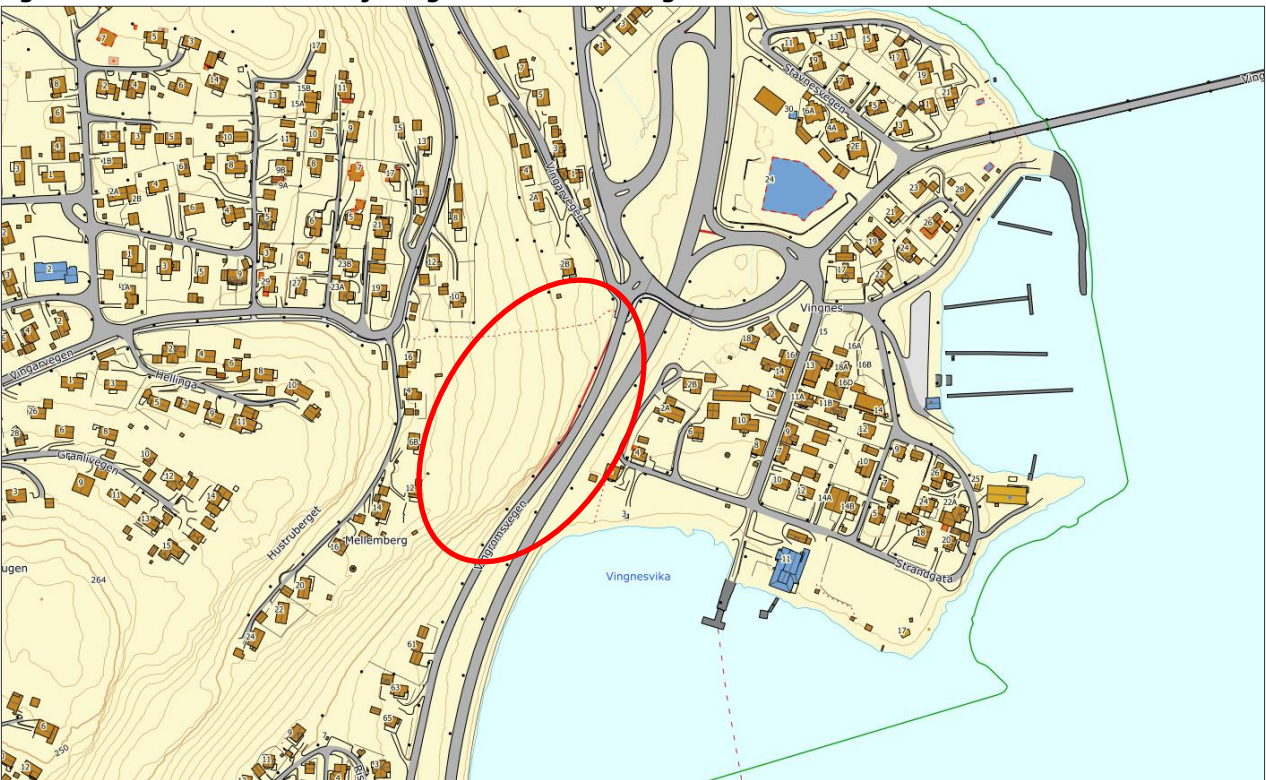
Ifølge NGU's berggrunnskart (Figur 3) består skjæringen av sandstein og skifer i veksling. Løsmassene i tiltaksområdet består ifølge NGU's løsmassekart av morenemateriale.

Figur 3: Utklipp fra NGU's berggrunnskart. Berggrunnen består av sandstein og skifer i vekslung. Rød sirkel markerer tiltaksområdet. Nord er oppover i kartet.

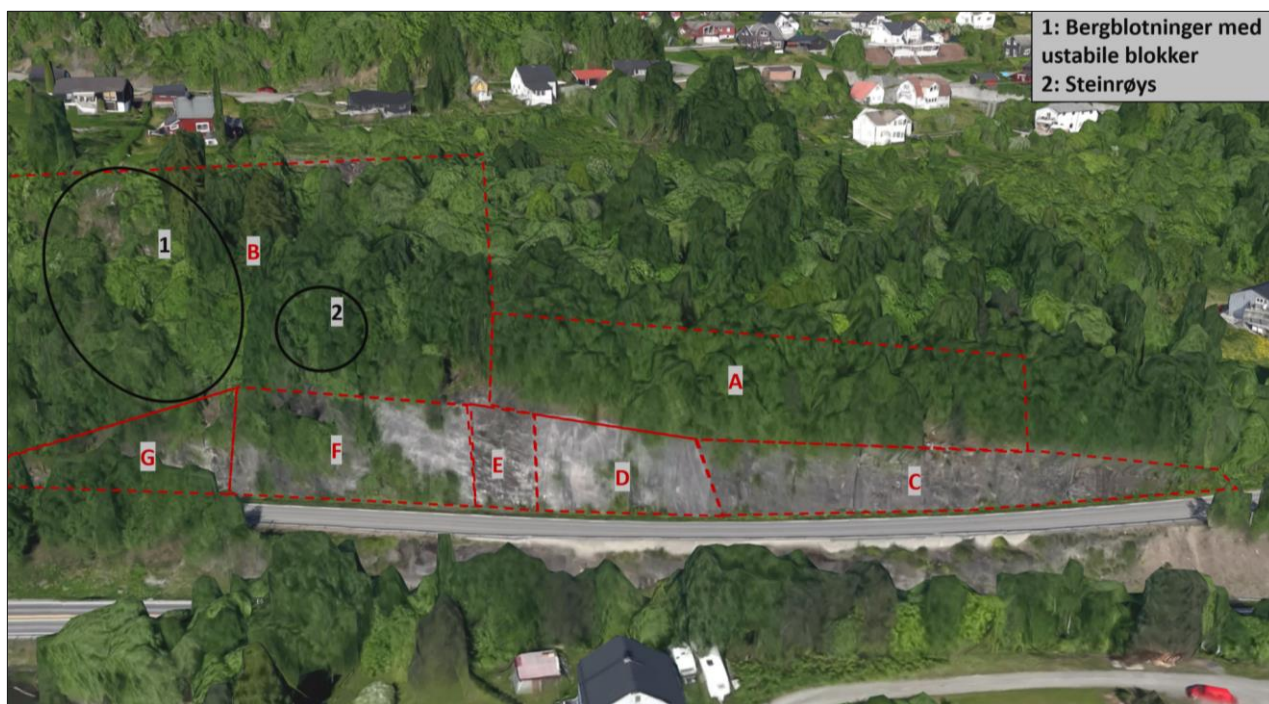
Området er delt inn i partiene A-G. Parti A og B omfatter terrenget over bergskjæringen, mens parti C-G omfatter bergskjæringen, se figur 6 for inndelingen.

Figur 6: Oversiktsillustrasjon over dagens situasjon med inndelinger og tilhørende beskrivelser. Modifisert fra Google Earth.

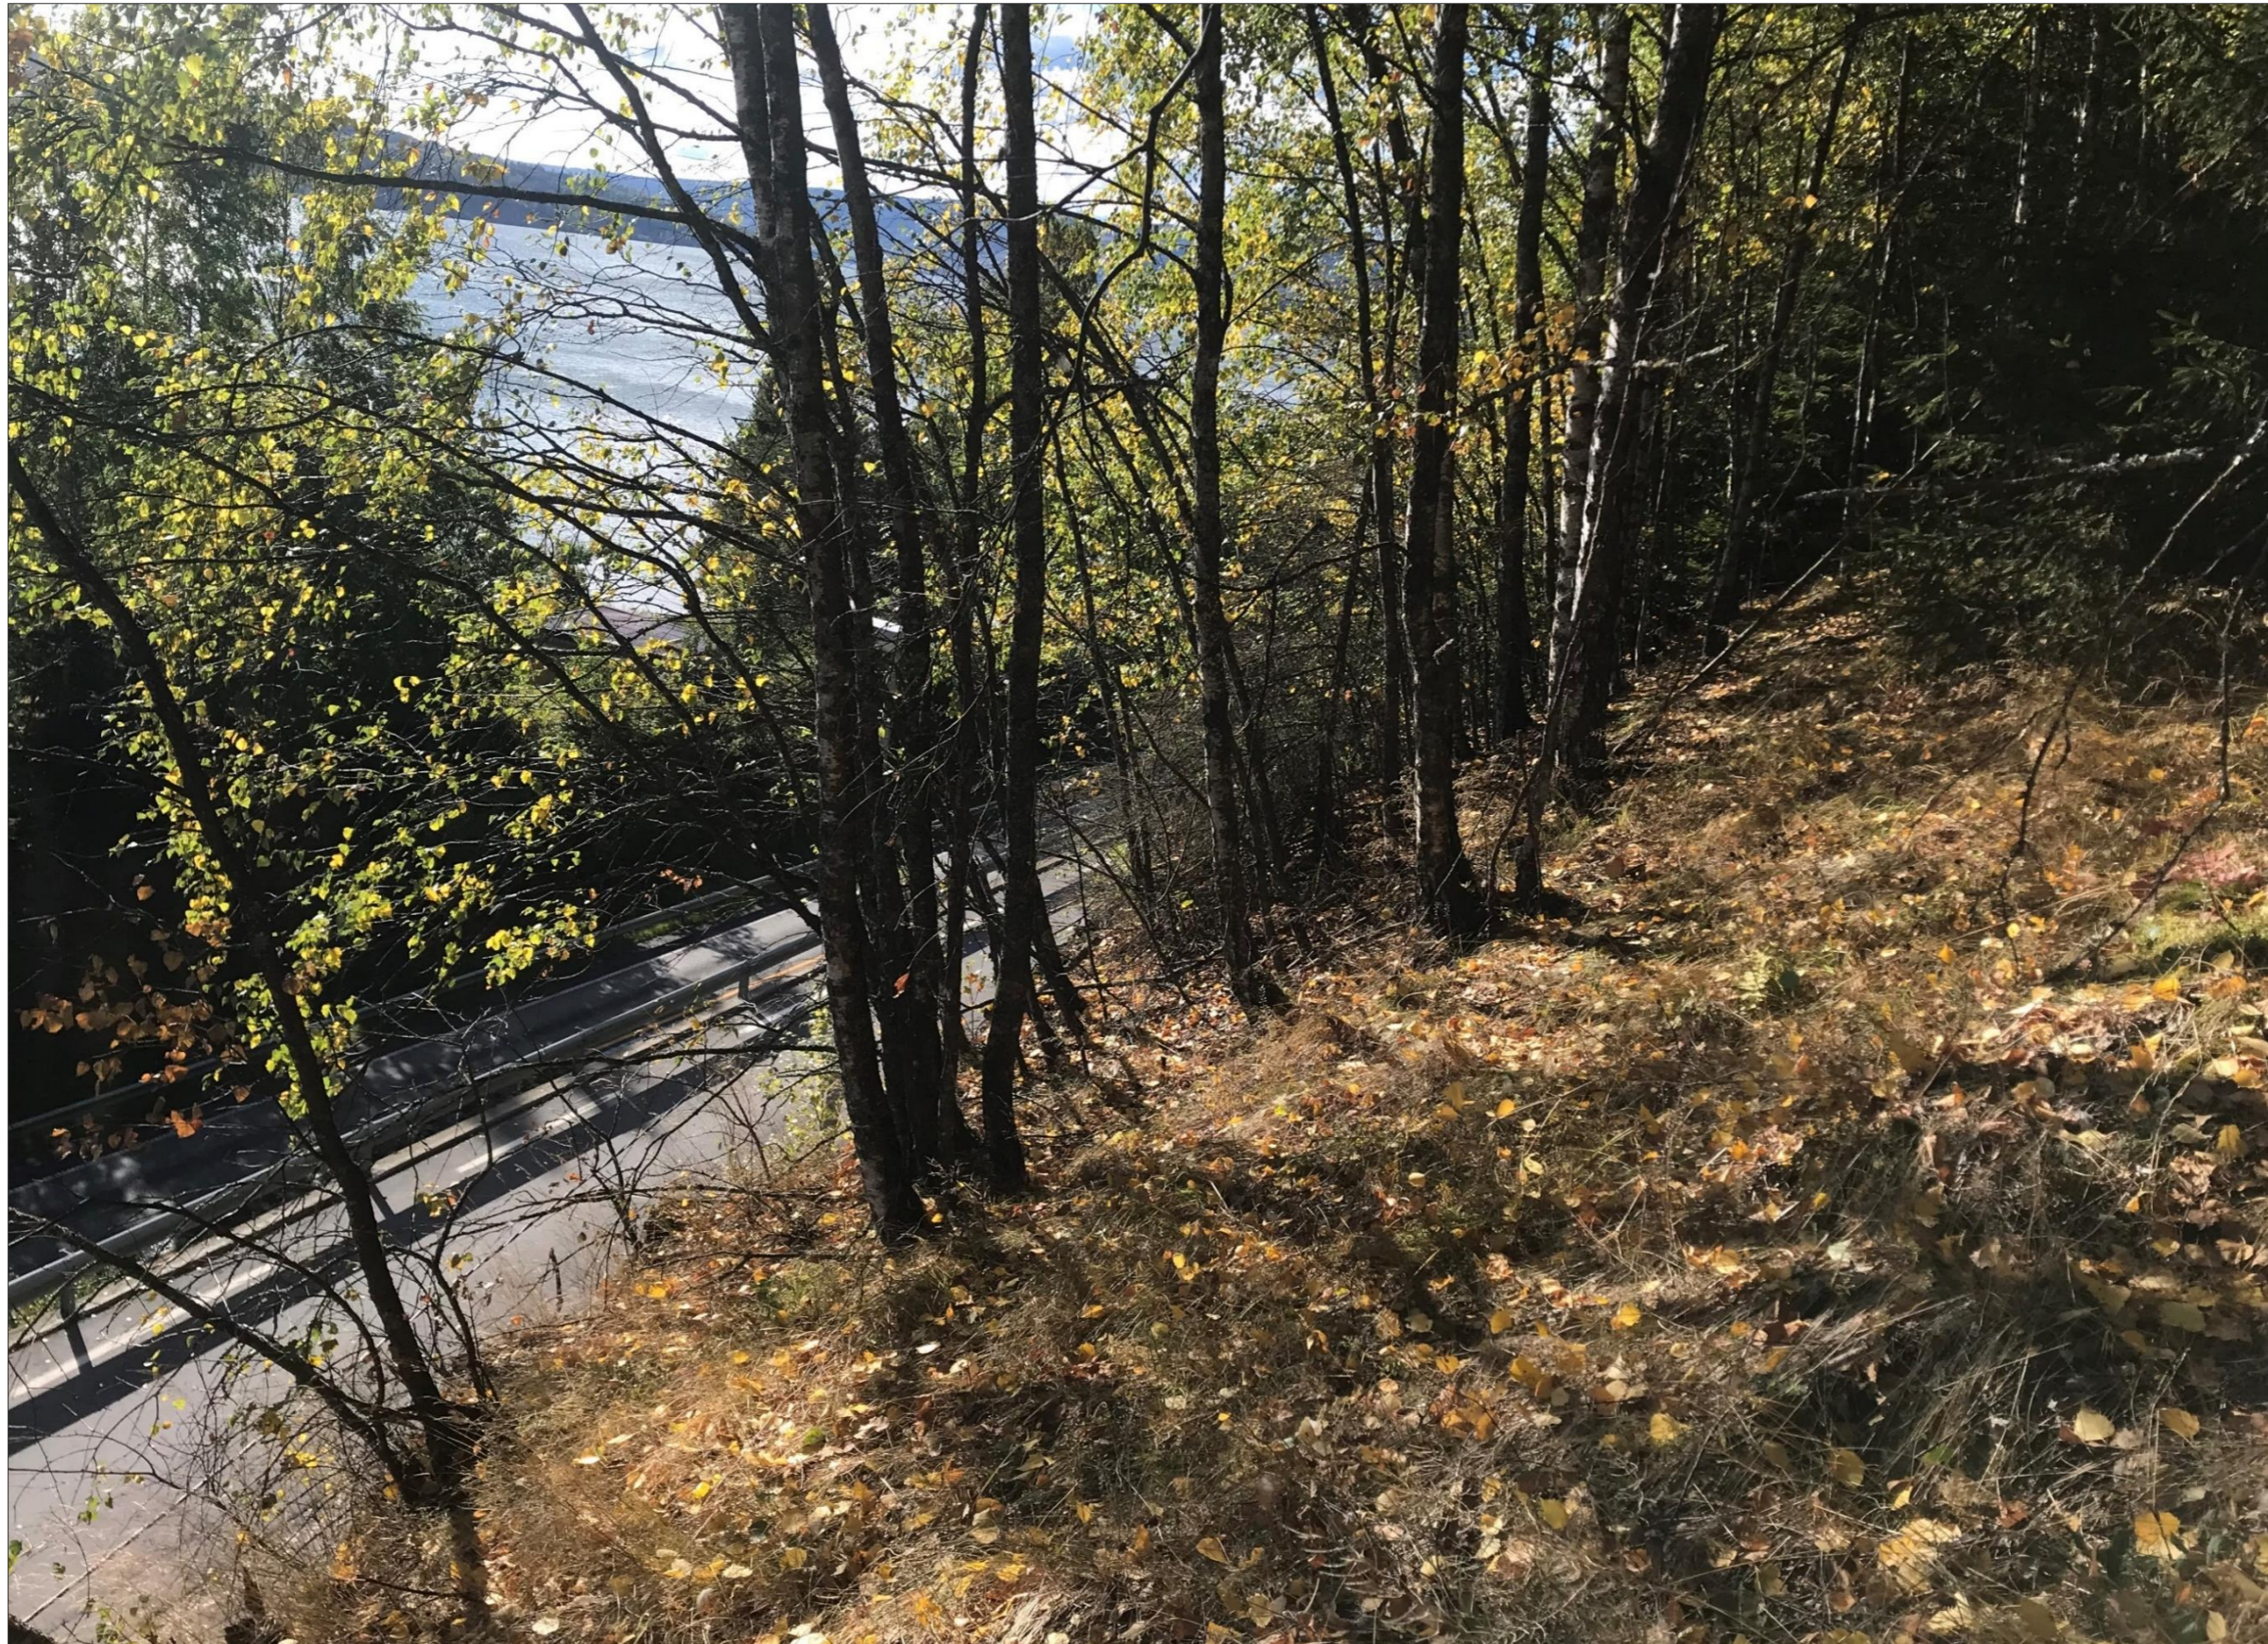
A) Terrenget over bergskjæringen i dette partiet er vegetert med løvskog (Figur 6) helt ned til topp bergskjæring. Det er ikke observert stein i terrenget som vil utgjøre en fare for nedfall i bergskjæringen. Her er det anbefalt at bergoverflaten renskes til minimum 2 m utenfor prosjektert skjæringstopp. Det anbefales også at steinsprangnett i skjæringen føres vertikalt 1 m over skjæringstopp og festes med fullt innstøpt festebolt på topp bergskjæring, og dermed minimerer sannsynligheten for at eventuelle steinspranghendelser vil treffe fortauet

Figur 6. Parti A. Se beskrivelse i kap. 3.

I skråningen/terrenget (parti A og B) over bergskjæringen bør bergoverflaten renskes til minimum 2 m utenfor prosjektert skjæringstopp for bergskjæringen. Dette bør også inkludere trefelling. Dette er anbefalt for å minimere risikoen for rotsprengning og nedfall av stein, og er anbefalt i N200.

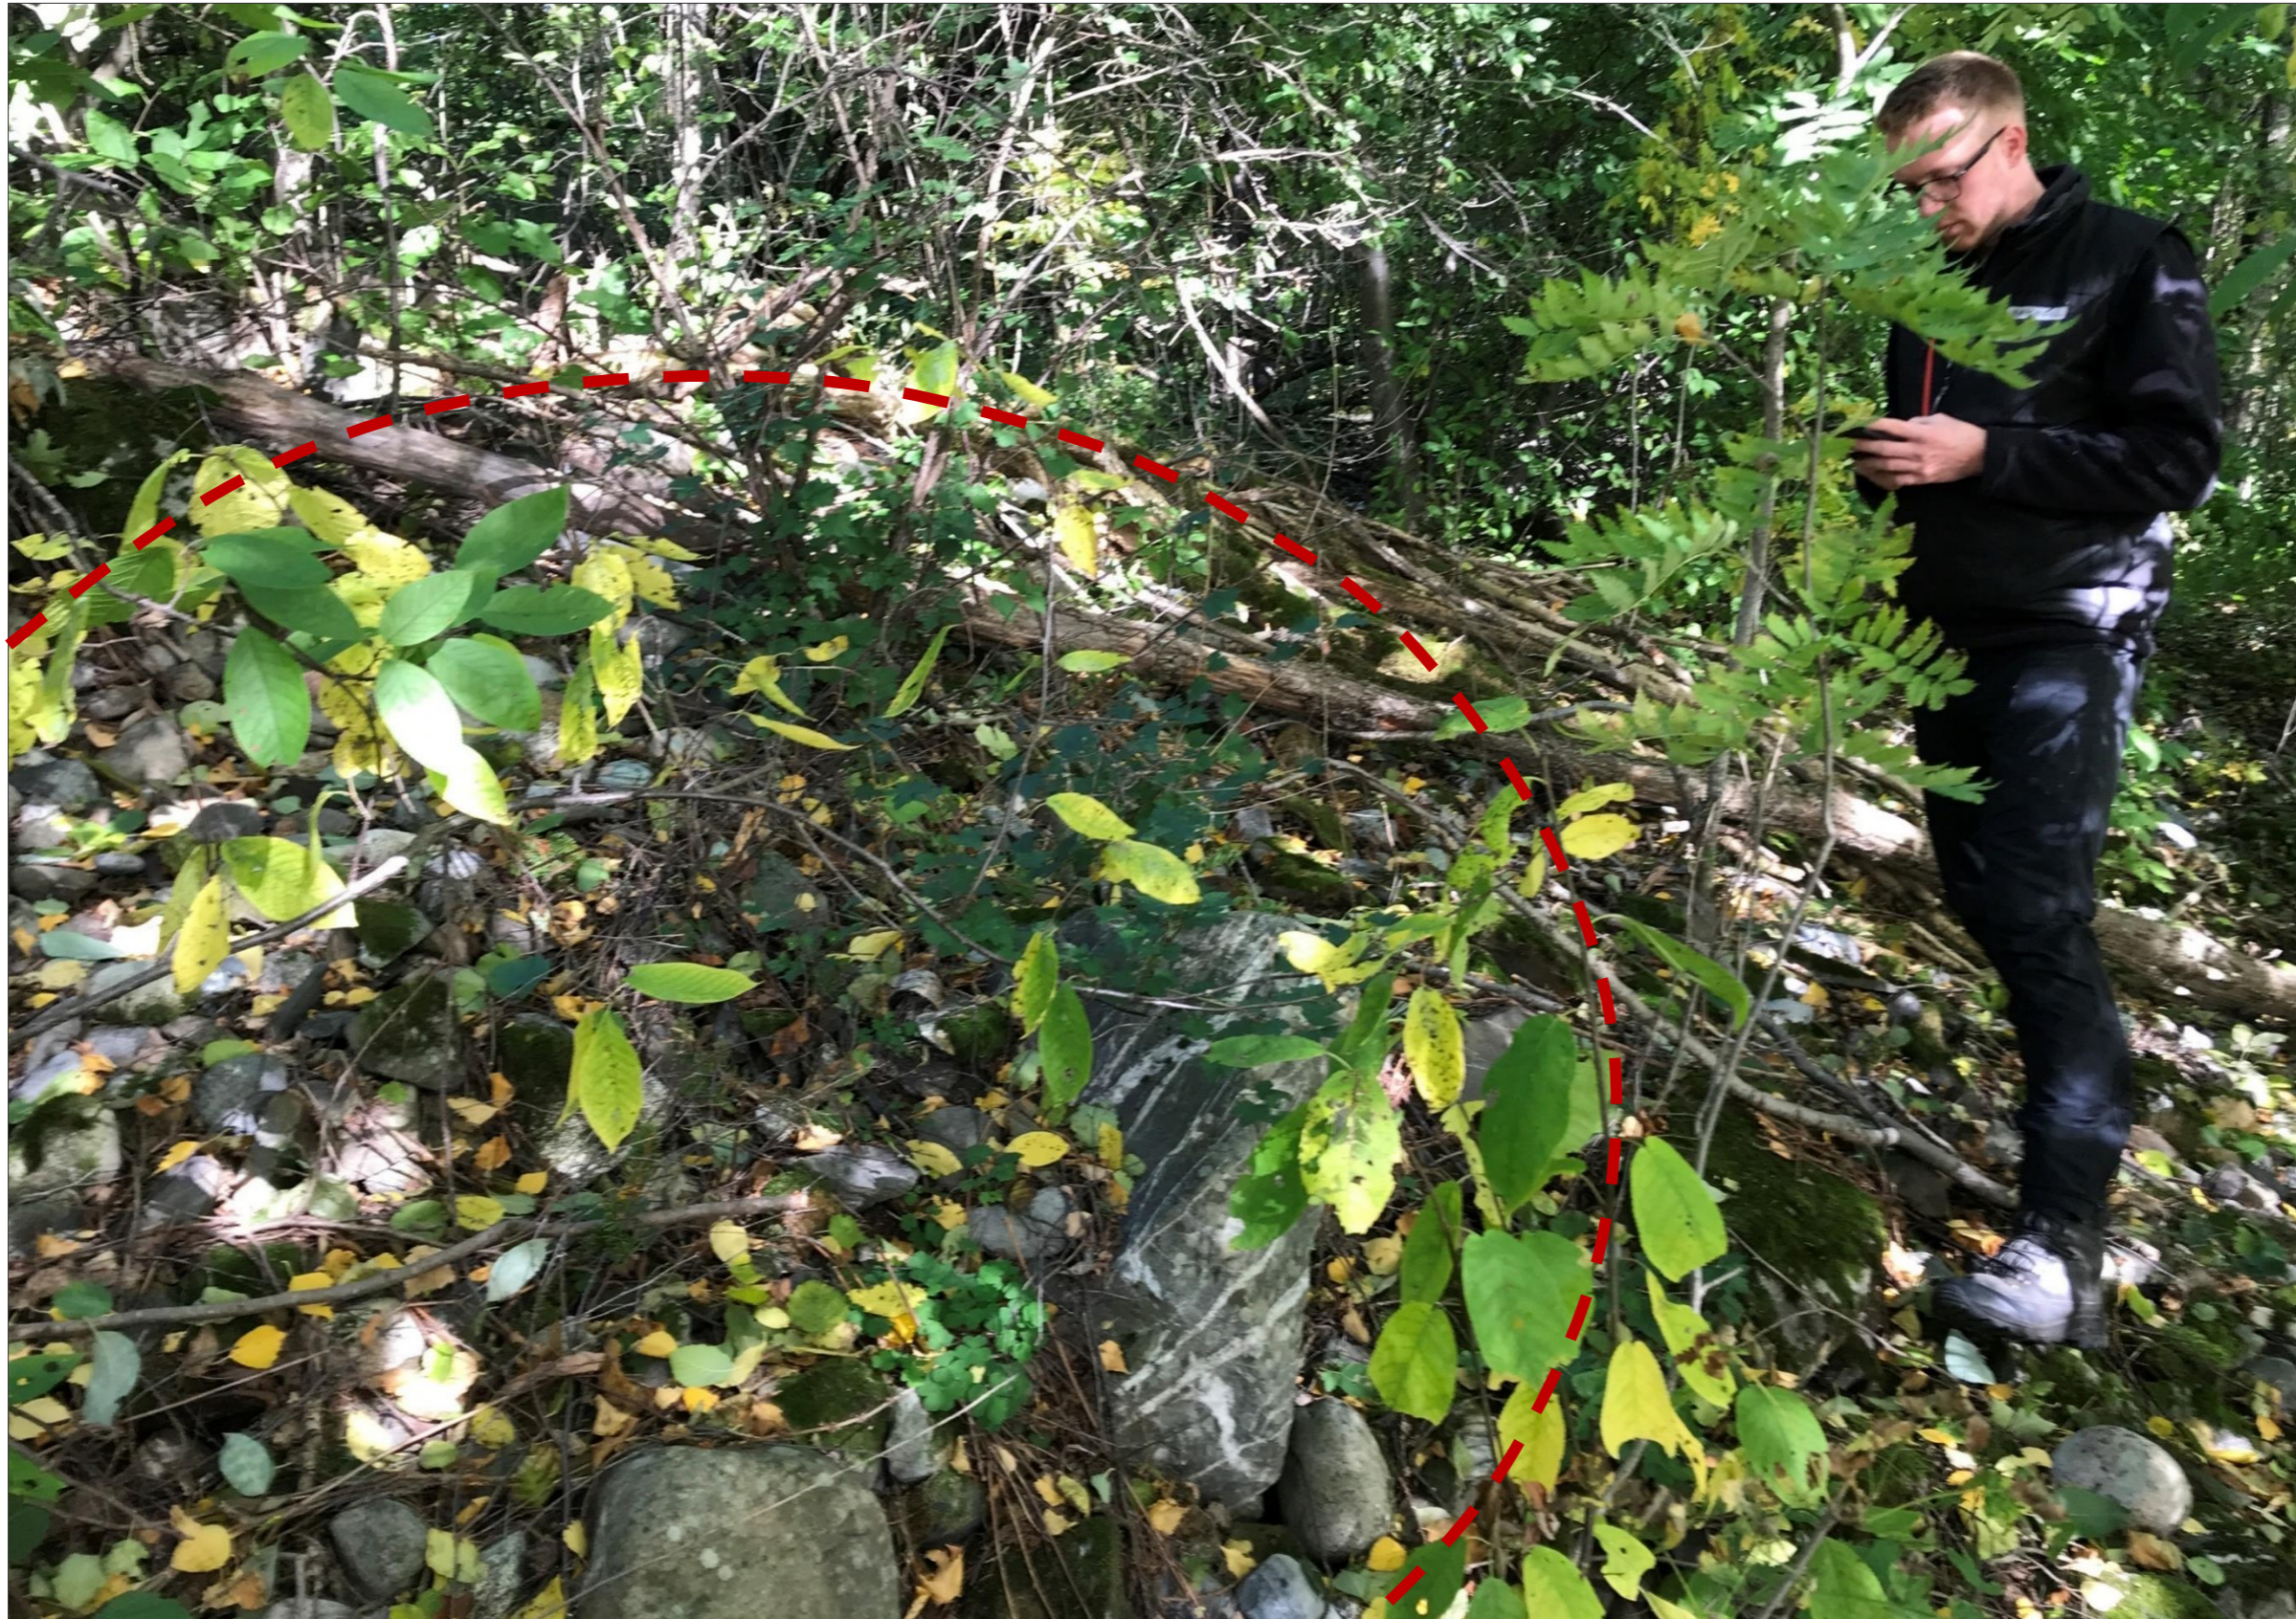
Figur 7. Parti B. Steinrøys 10-15 m fra skjæringstopp, markert med rød, stiplet linje. Det er også observert stein i området nedenfor (til høyre for stiplet linje) steinrøysen. Se beskrivelse i kap. 3.

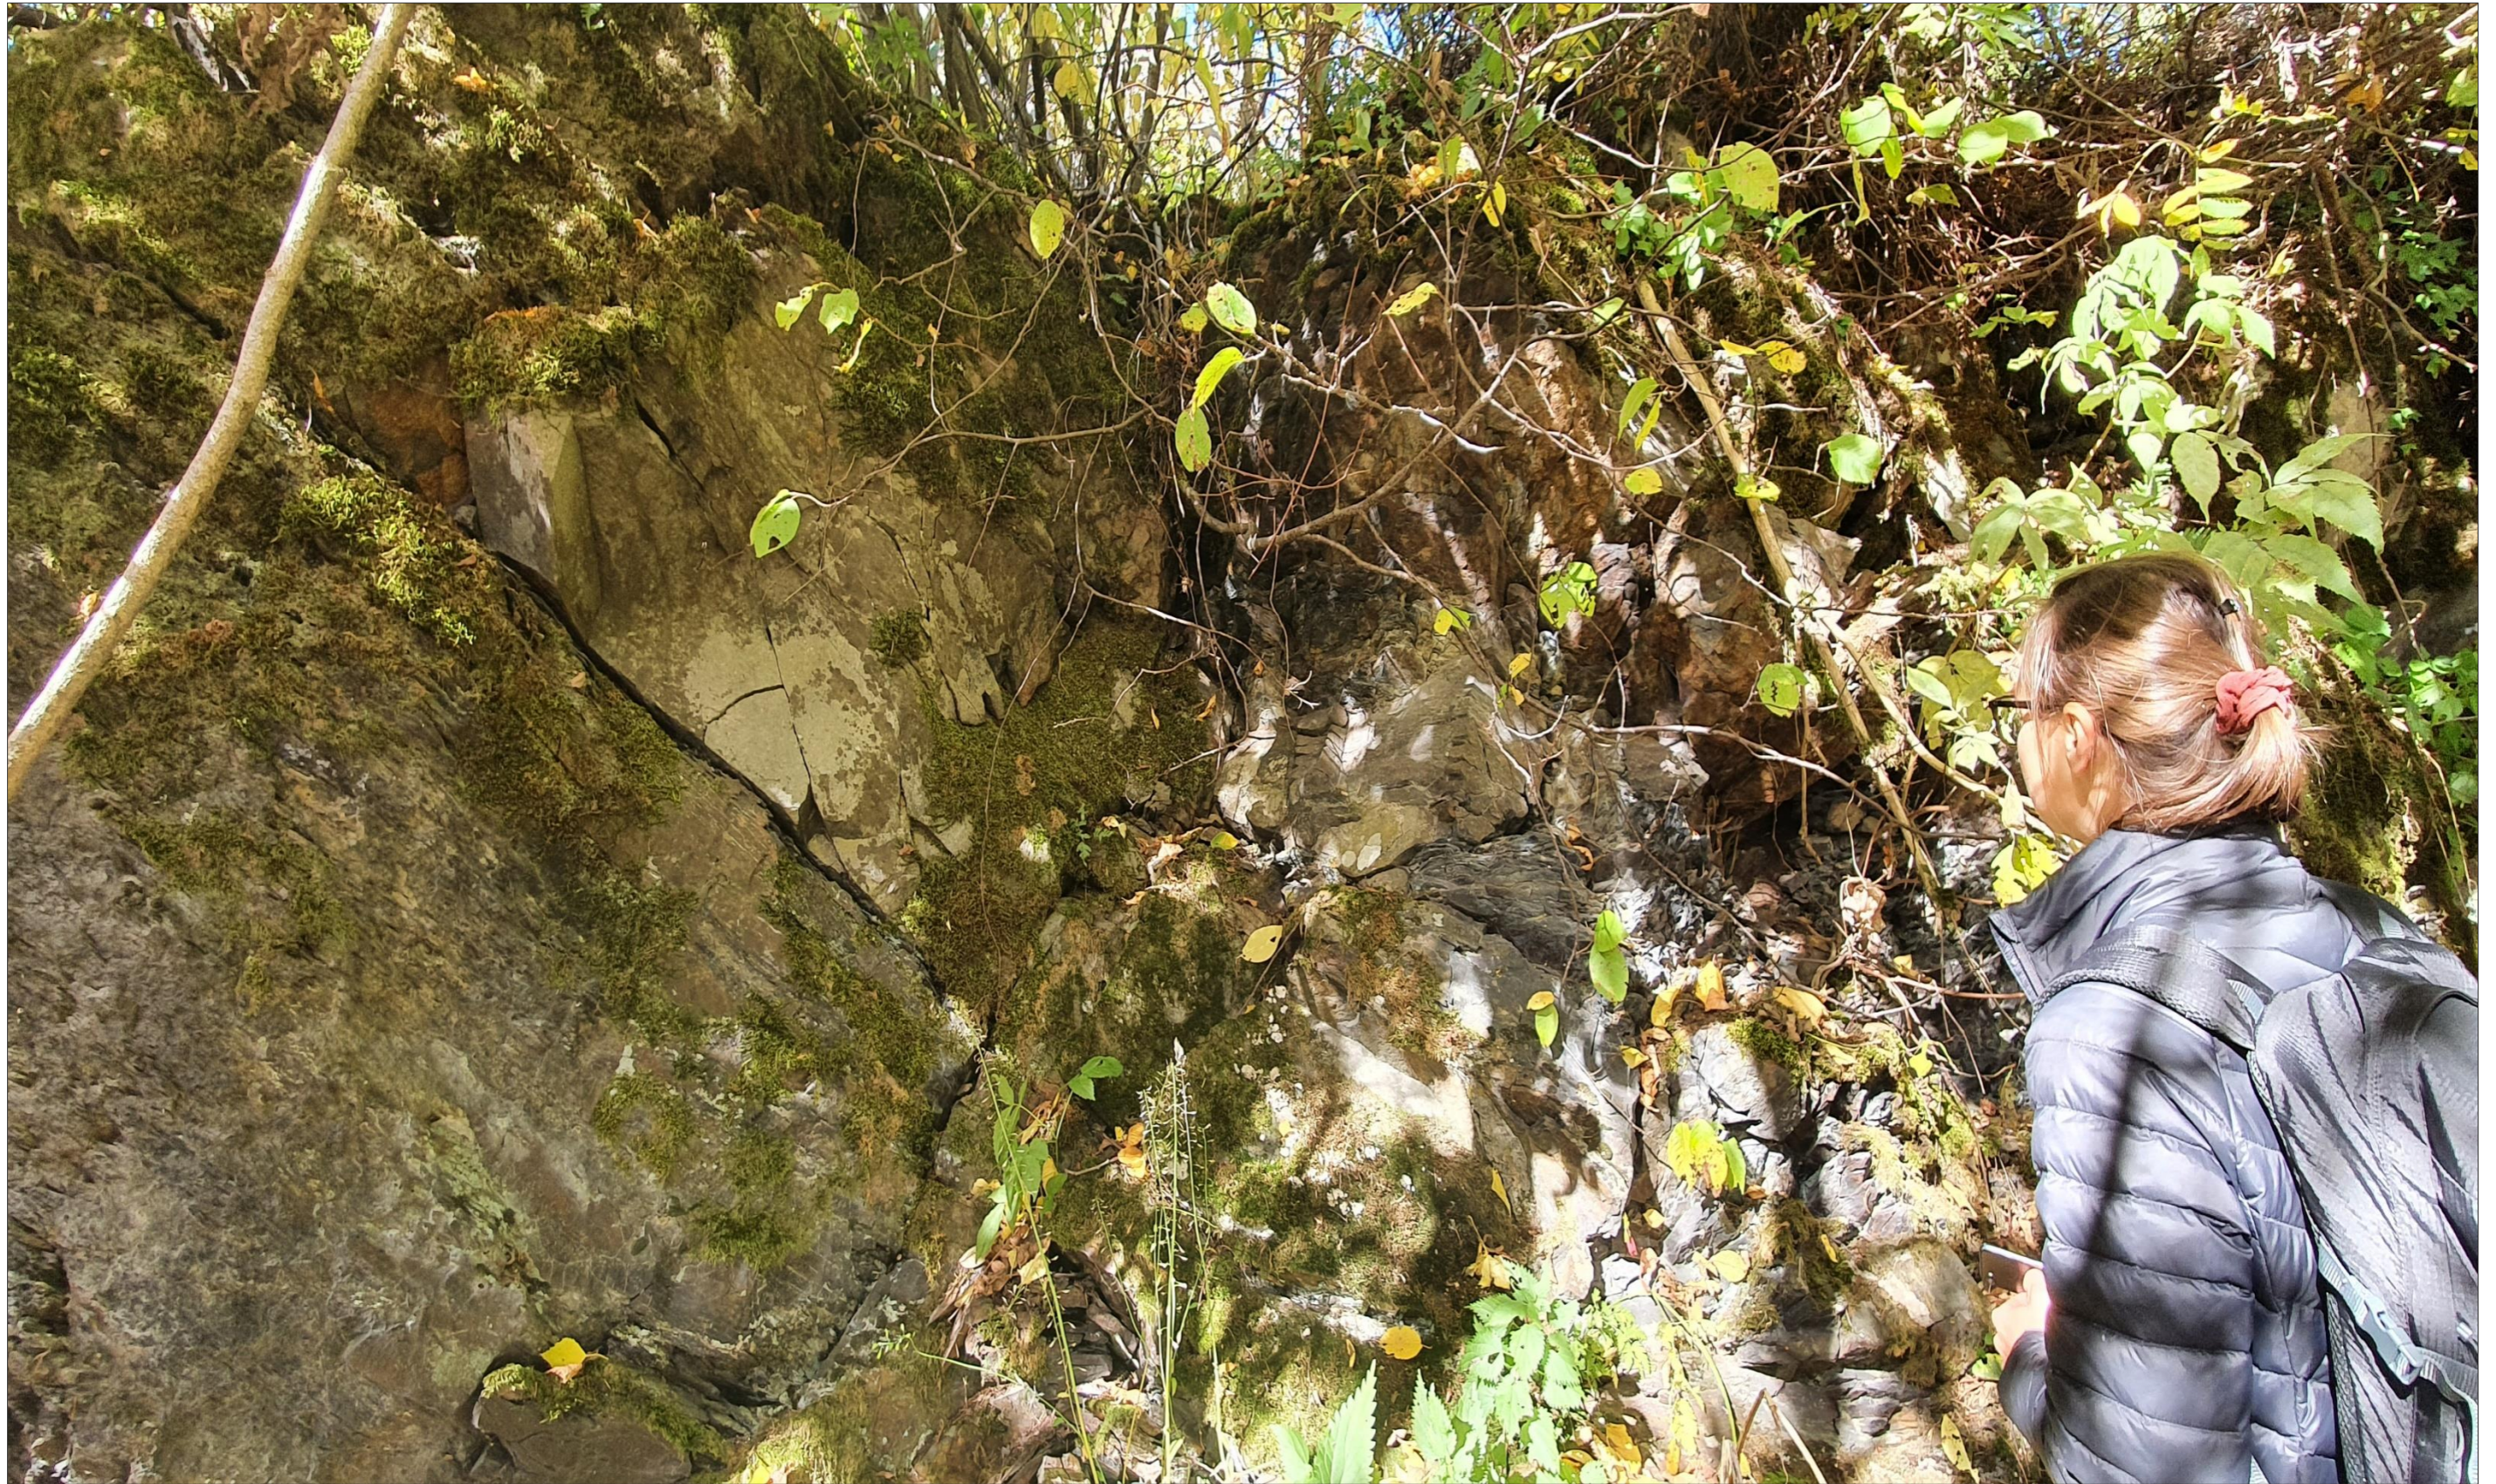
B) Område B er generelt brattere enn område A. Noen mindre bergblotninger med høyde på opptil 3 m er observert (Figur 8 til Figur 10), disse har usikrede blokker som potensielt kan føre til steinsprang. Dette gjelder spesielt for sandsteinslag der disse ligger over forvitret eller delvis forvitret sifer. Dette fordi videre forvitring av skifer i kombinasjon med gravitasjonsprosesser over tid kan føre til utrasning av større sandsteinsblokker over. Noe løs stein er observert 2-3 m fra topp bergskjæring. Det ble observert en steinrøys (Figur 7) liggende 10-15 m fra topp bergskjæring. Terrenget over bergskjæringen i dette partiet er vegetert med løvskog helt ned til topp bergskjæring, tilsvarende som for parti A (Figur 6). For å minimere sannsynligheten for at eventuelle steinspranghendelser treffer fortauet, er det anbefalt at steinsprangnett i skjæringen føres vertikalt 1 m over skjæringstopp.

Figur 8. Parti B. Noen mindre bergblotninger med høyde på opptil 3 m er observert, disse har usikrede blokker som potensielt kan føre til steinsprang. Se beskrivelse i kap. 3.

Generelt er det anbefalt å bolte fast ustabile blokker eller eventuelt å fjerne antatt løse blokker i parti B, E og G. Dette vurderes nærmere av ingeniørgeolog fra lift.

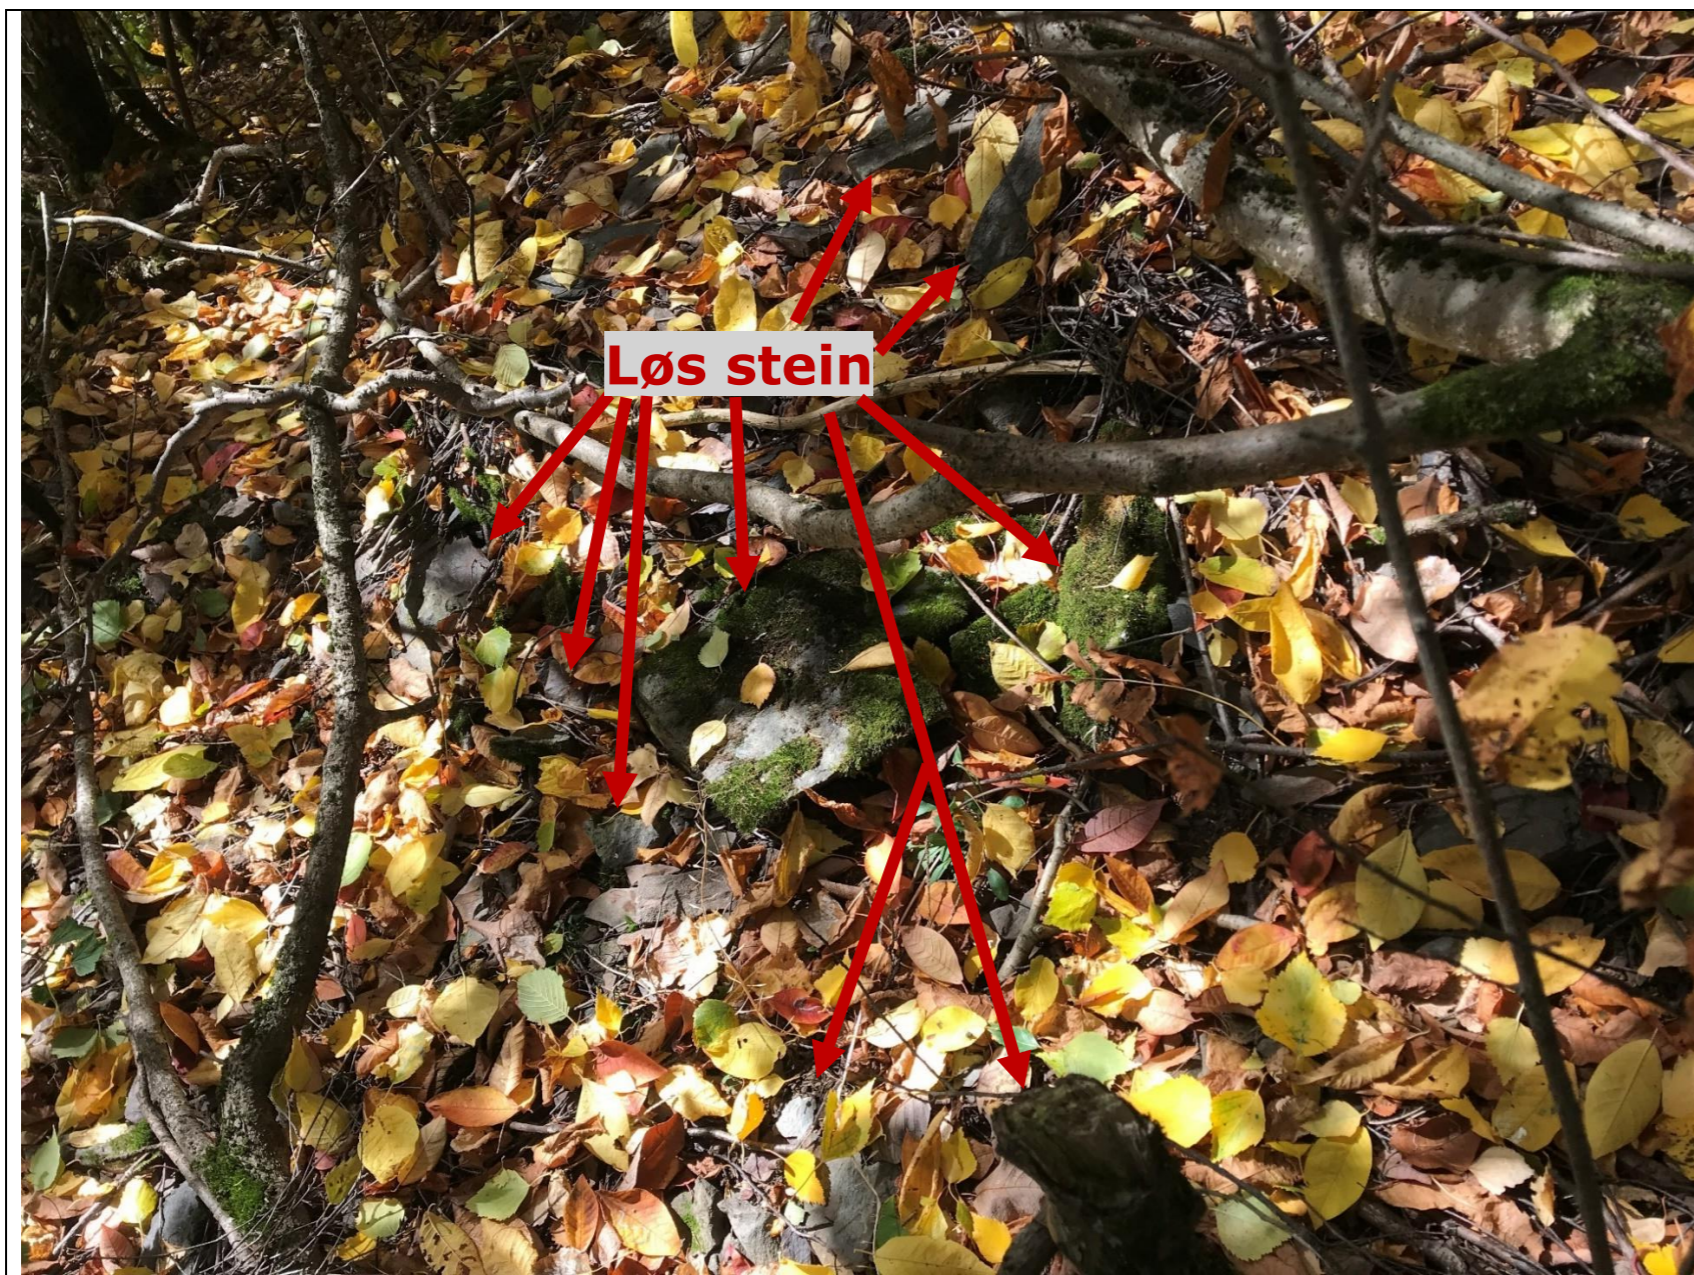
Figur 9. Parti B. Det er observert stein og blokk i skråningen ca. 3 m fra skjæringstopp. Se beskrivelse i kap. 3.

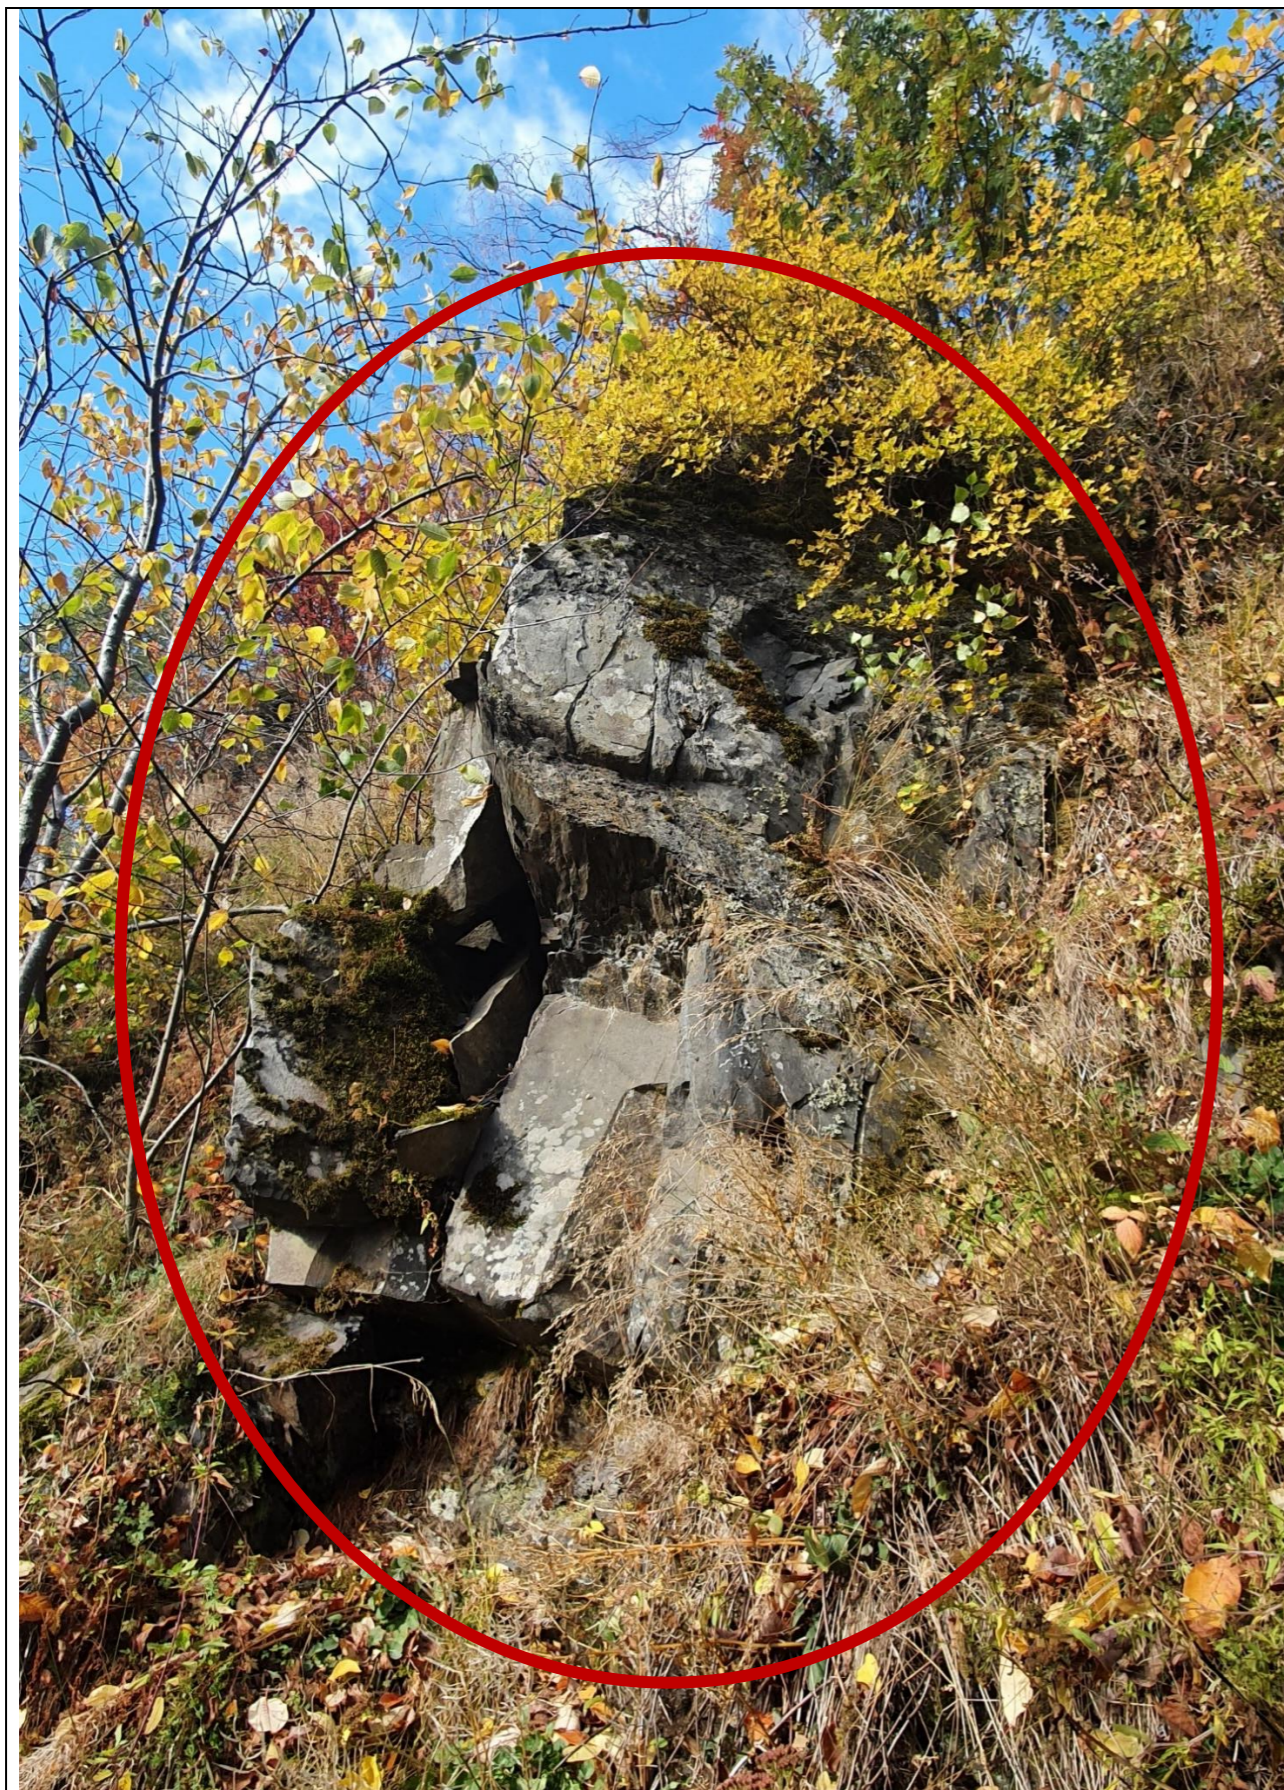
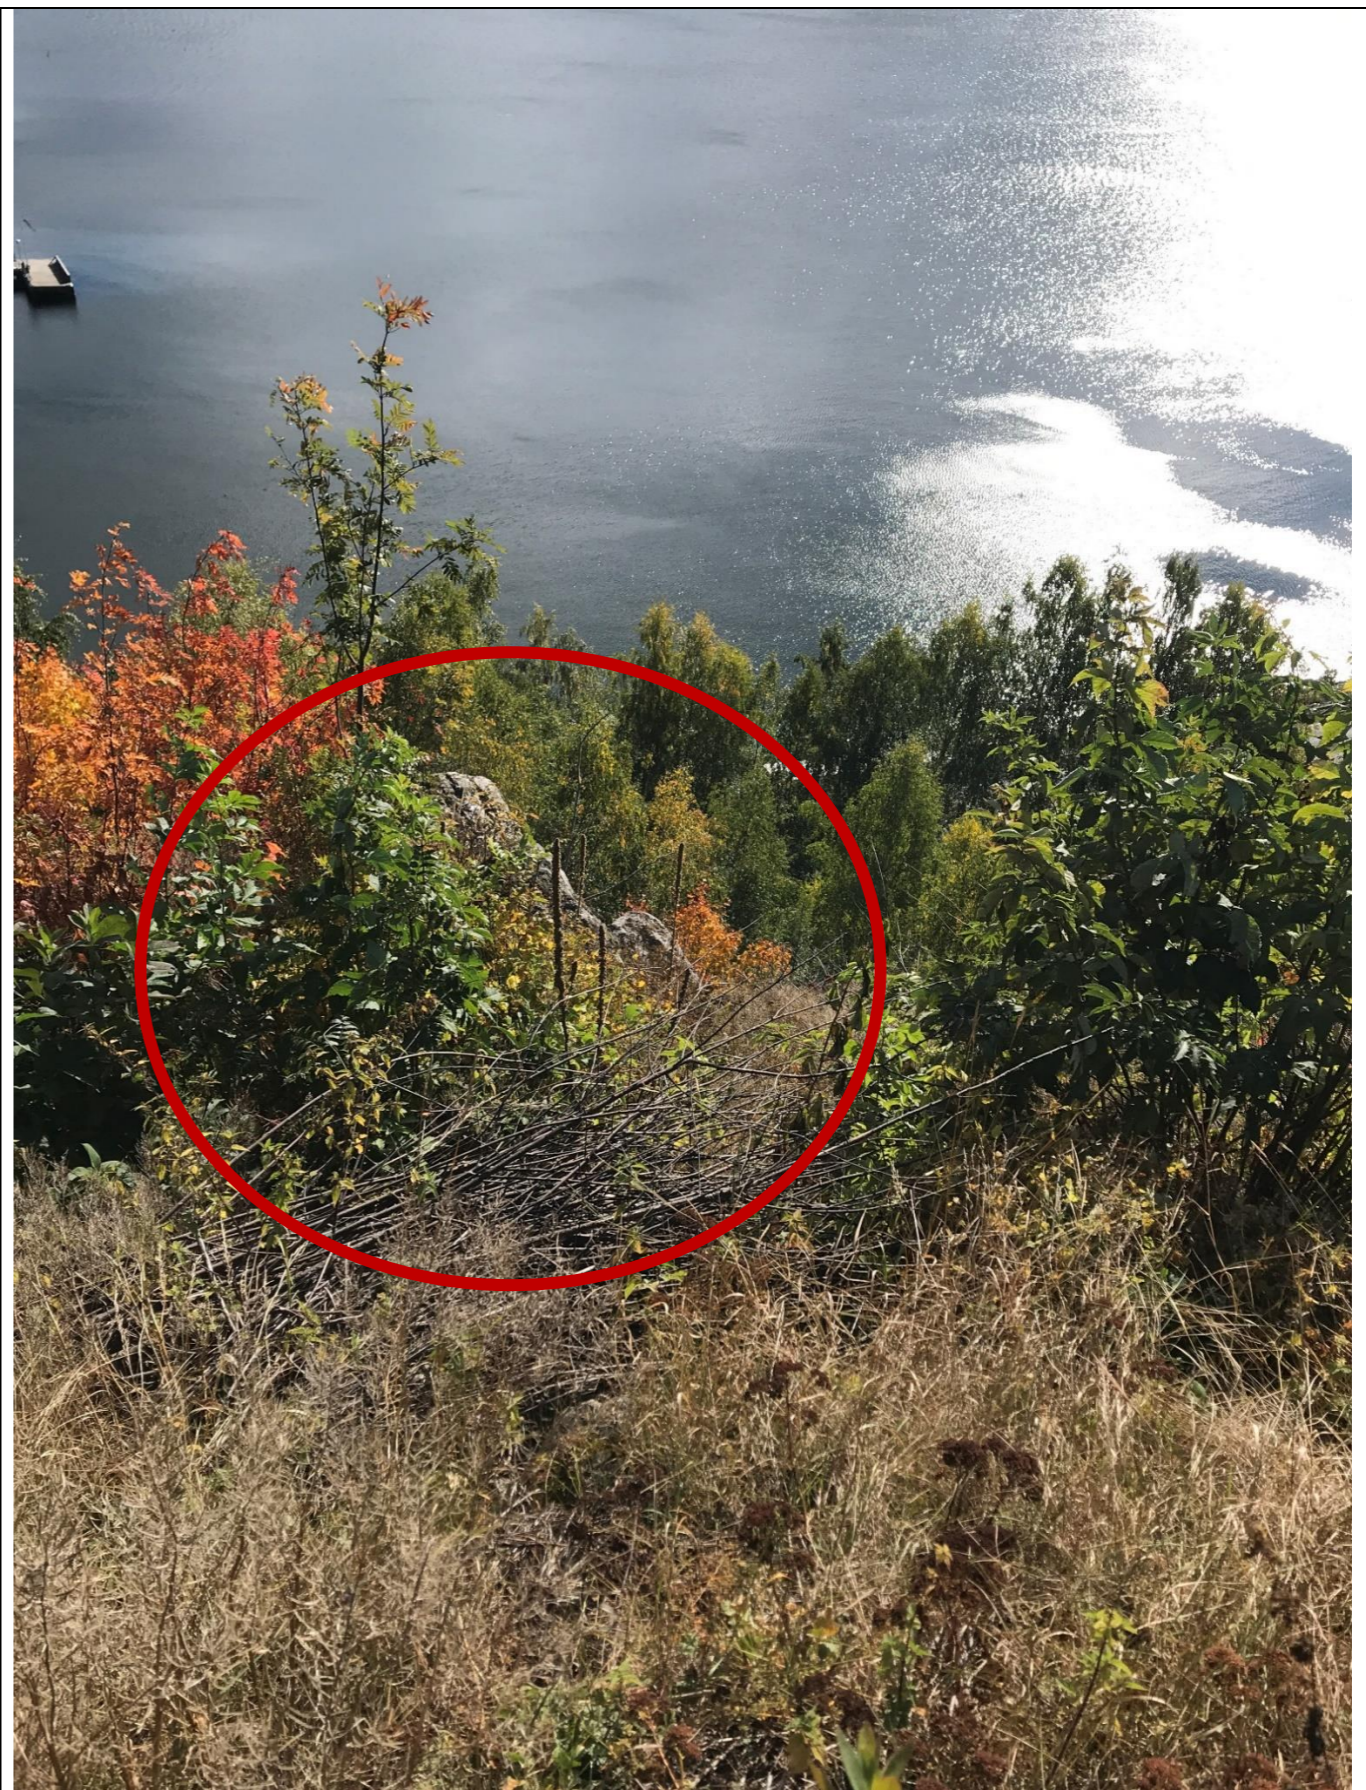
Figur 10. Parti B. To av flere større blotninger med usikrede blokker som potensielt kan føre til steinsprang (markert med røde ellipser).
