NOTAT

ETABLERING AV FORTAU LANGS EKSISTERENDE BERGSKJÆRING, FV. 2540 (TILTAK 2)

INGENIØRGEOLOGISKE VURDERINGER

Oppdragsnavn **Avlastet E6 Lillehammer**
Prosjekt nr. **1350035731_005**
Kunde **Nye Veier AS**
Dokument ID **G-not-002-Bergskjæring Vingnes**
Versjon **0**
Dato **12.03.2021**
Til **Nye Veier AS**
Fra **Rambøll Norge AS**
Kopi **Kaisa Stina Tofthagen**

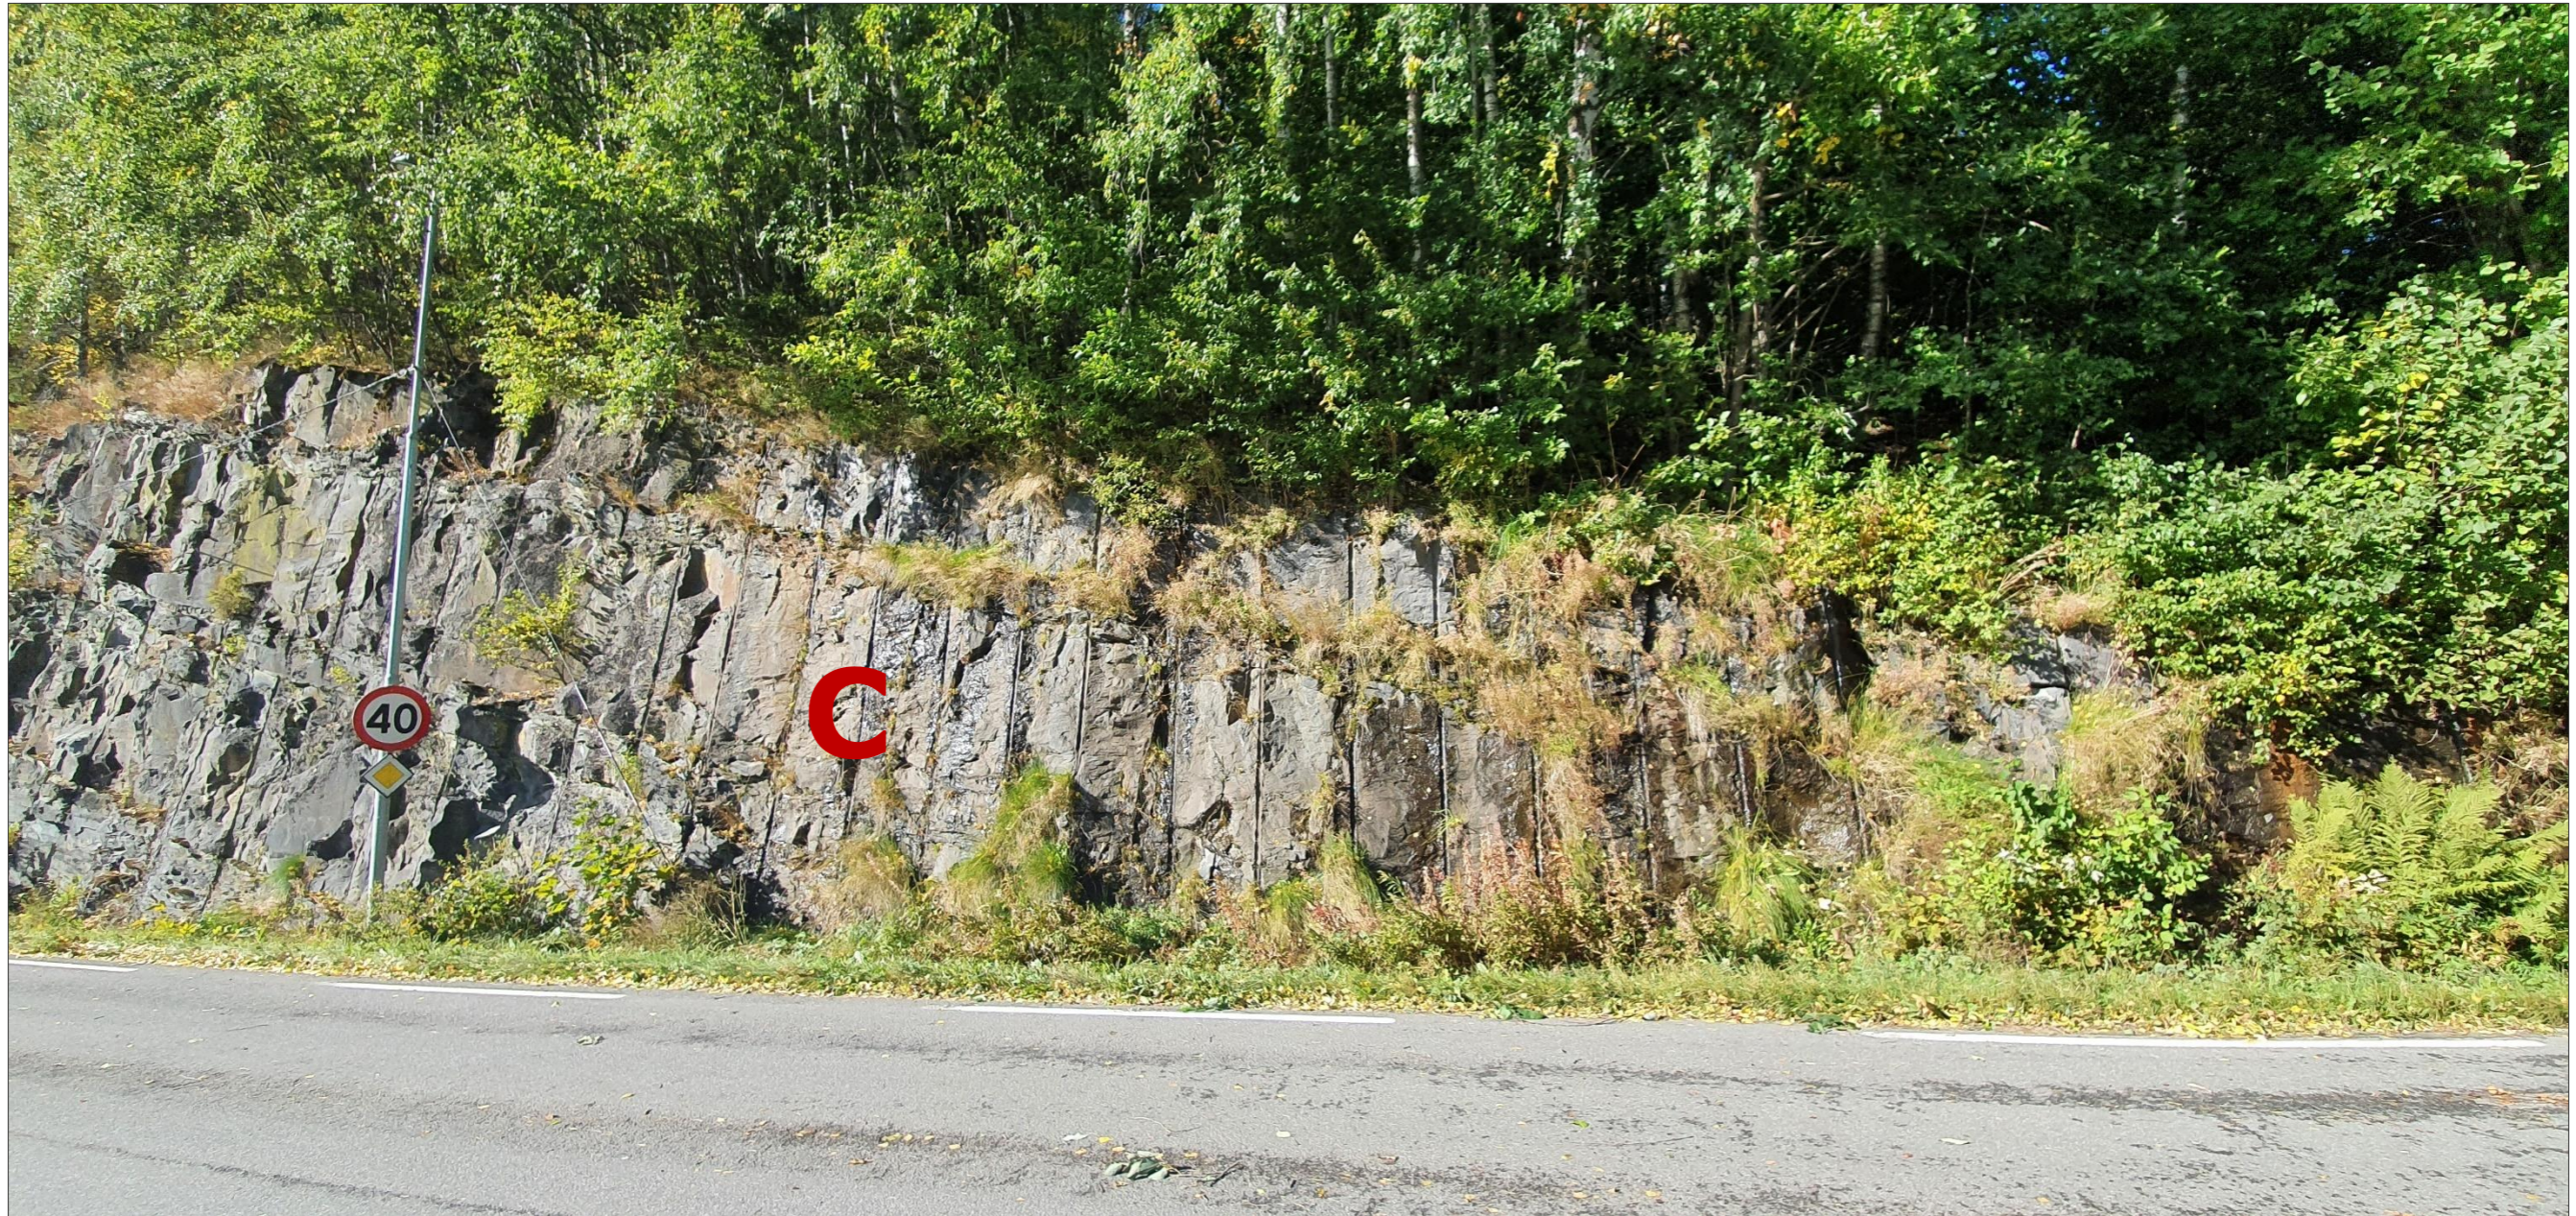
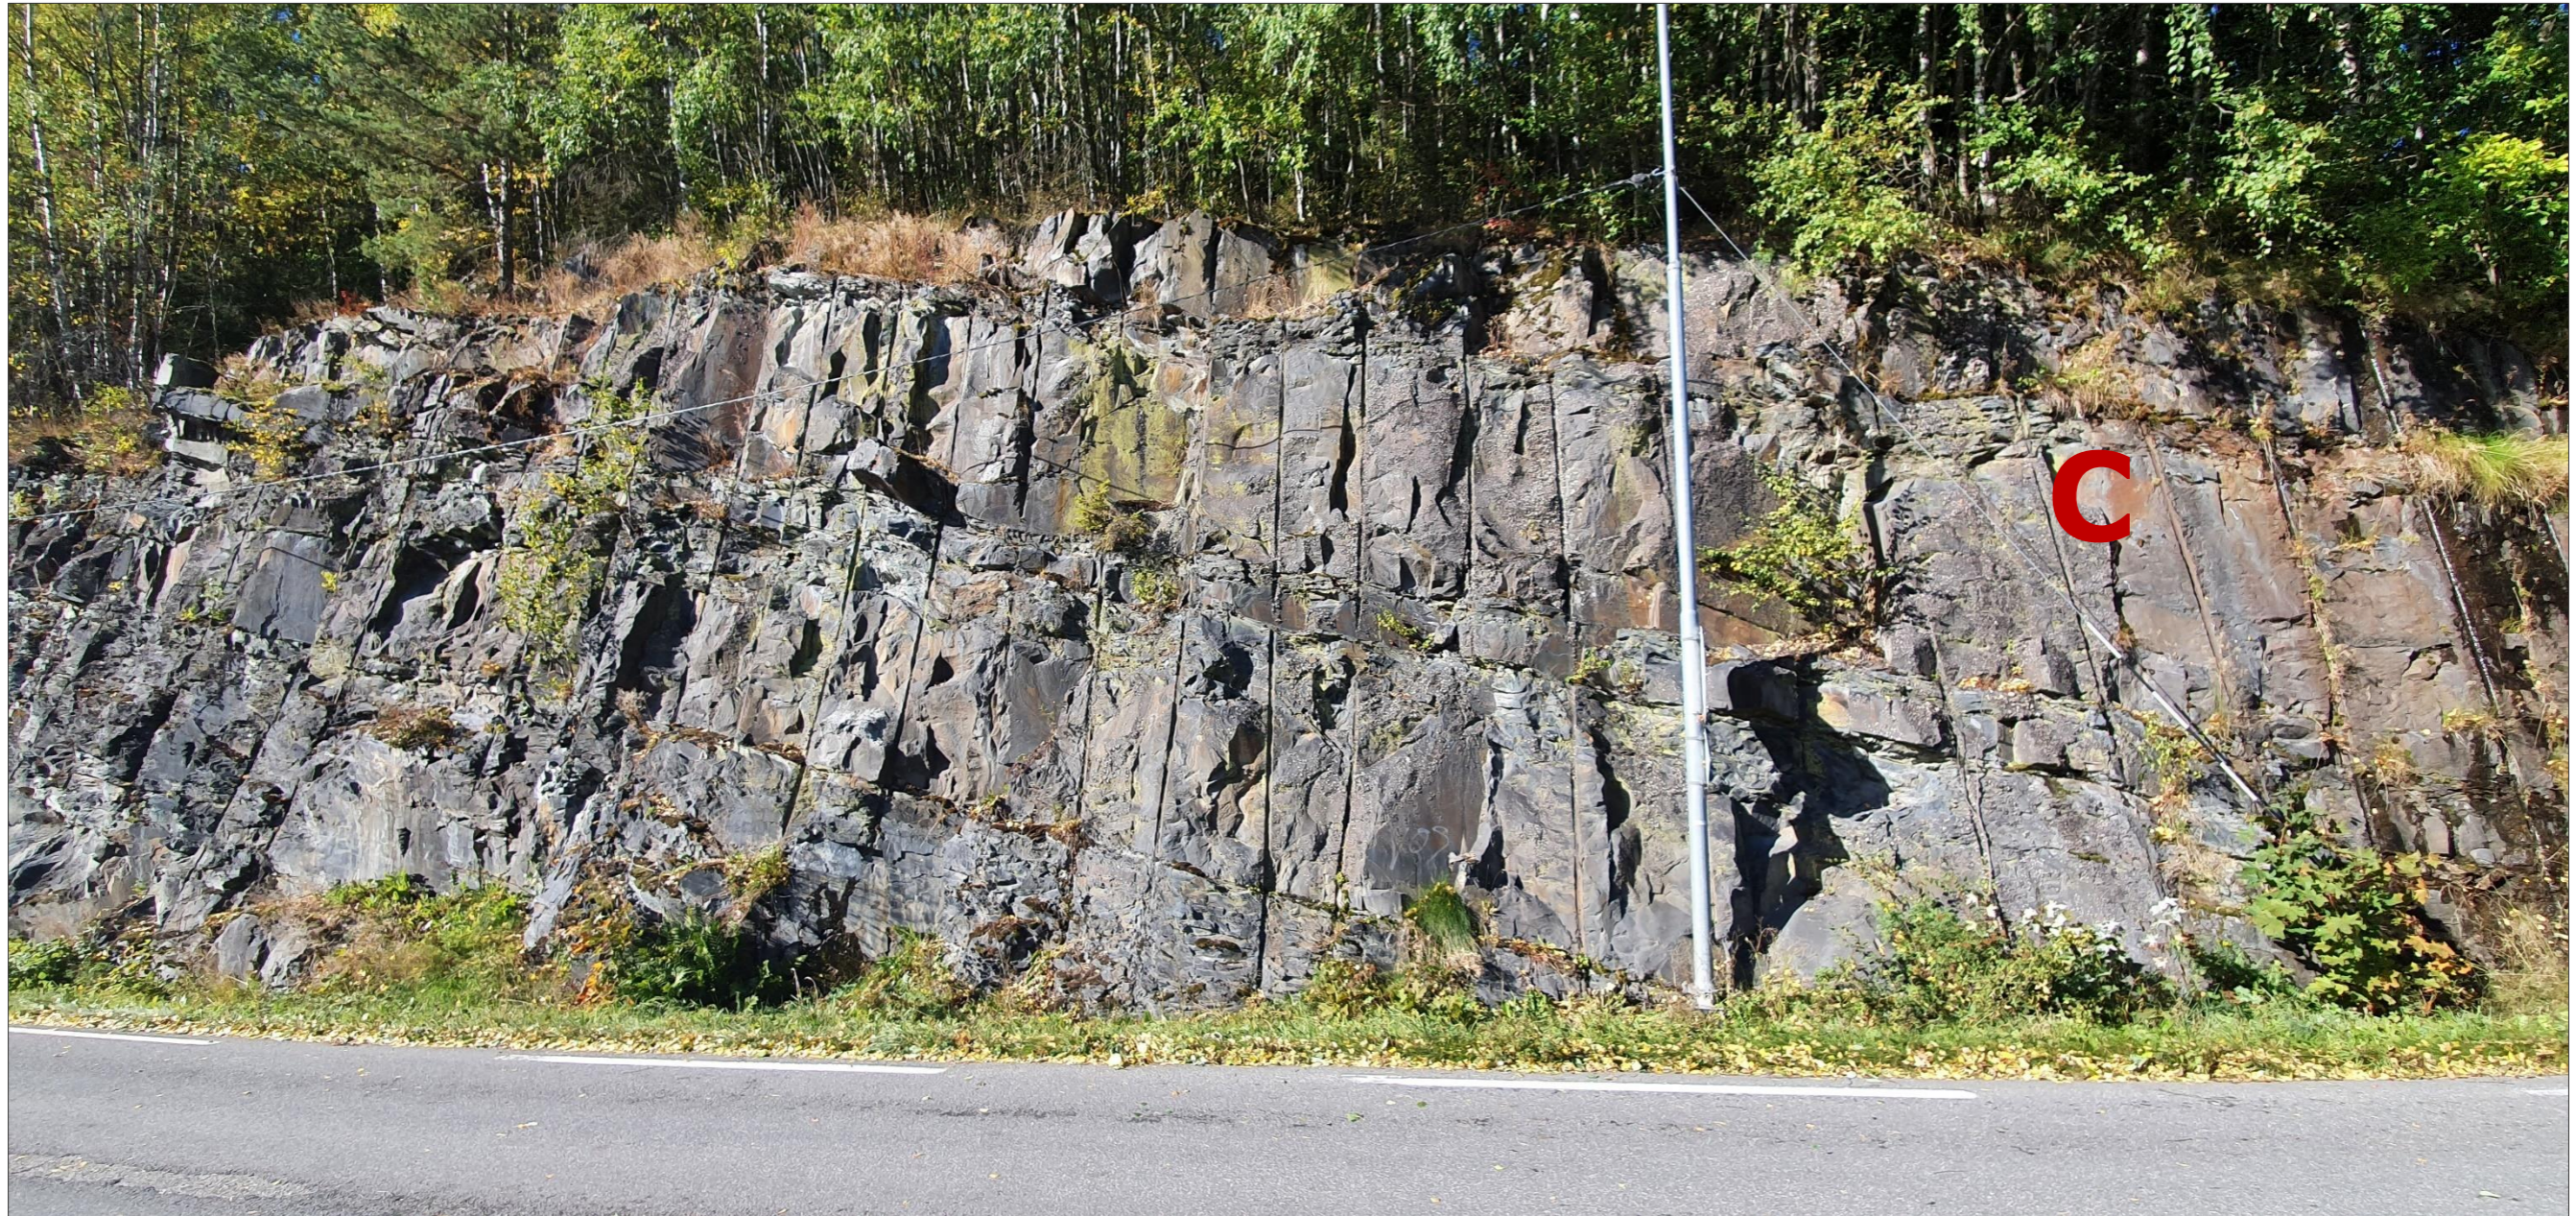
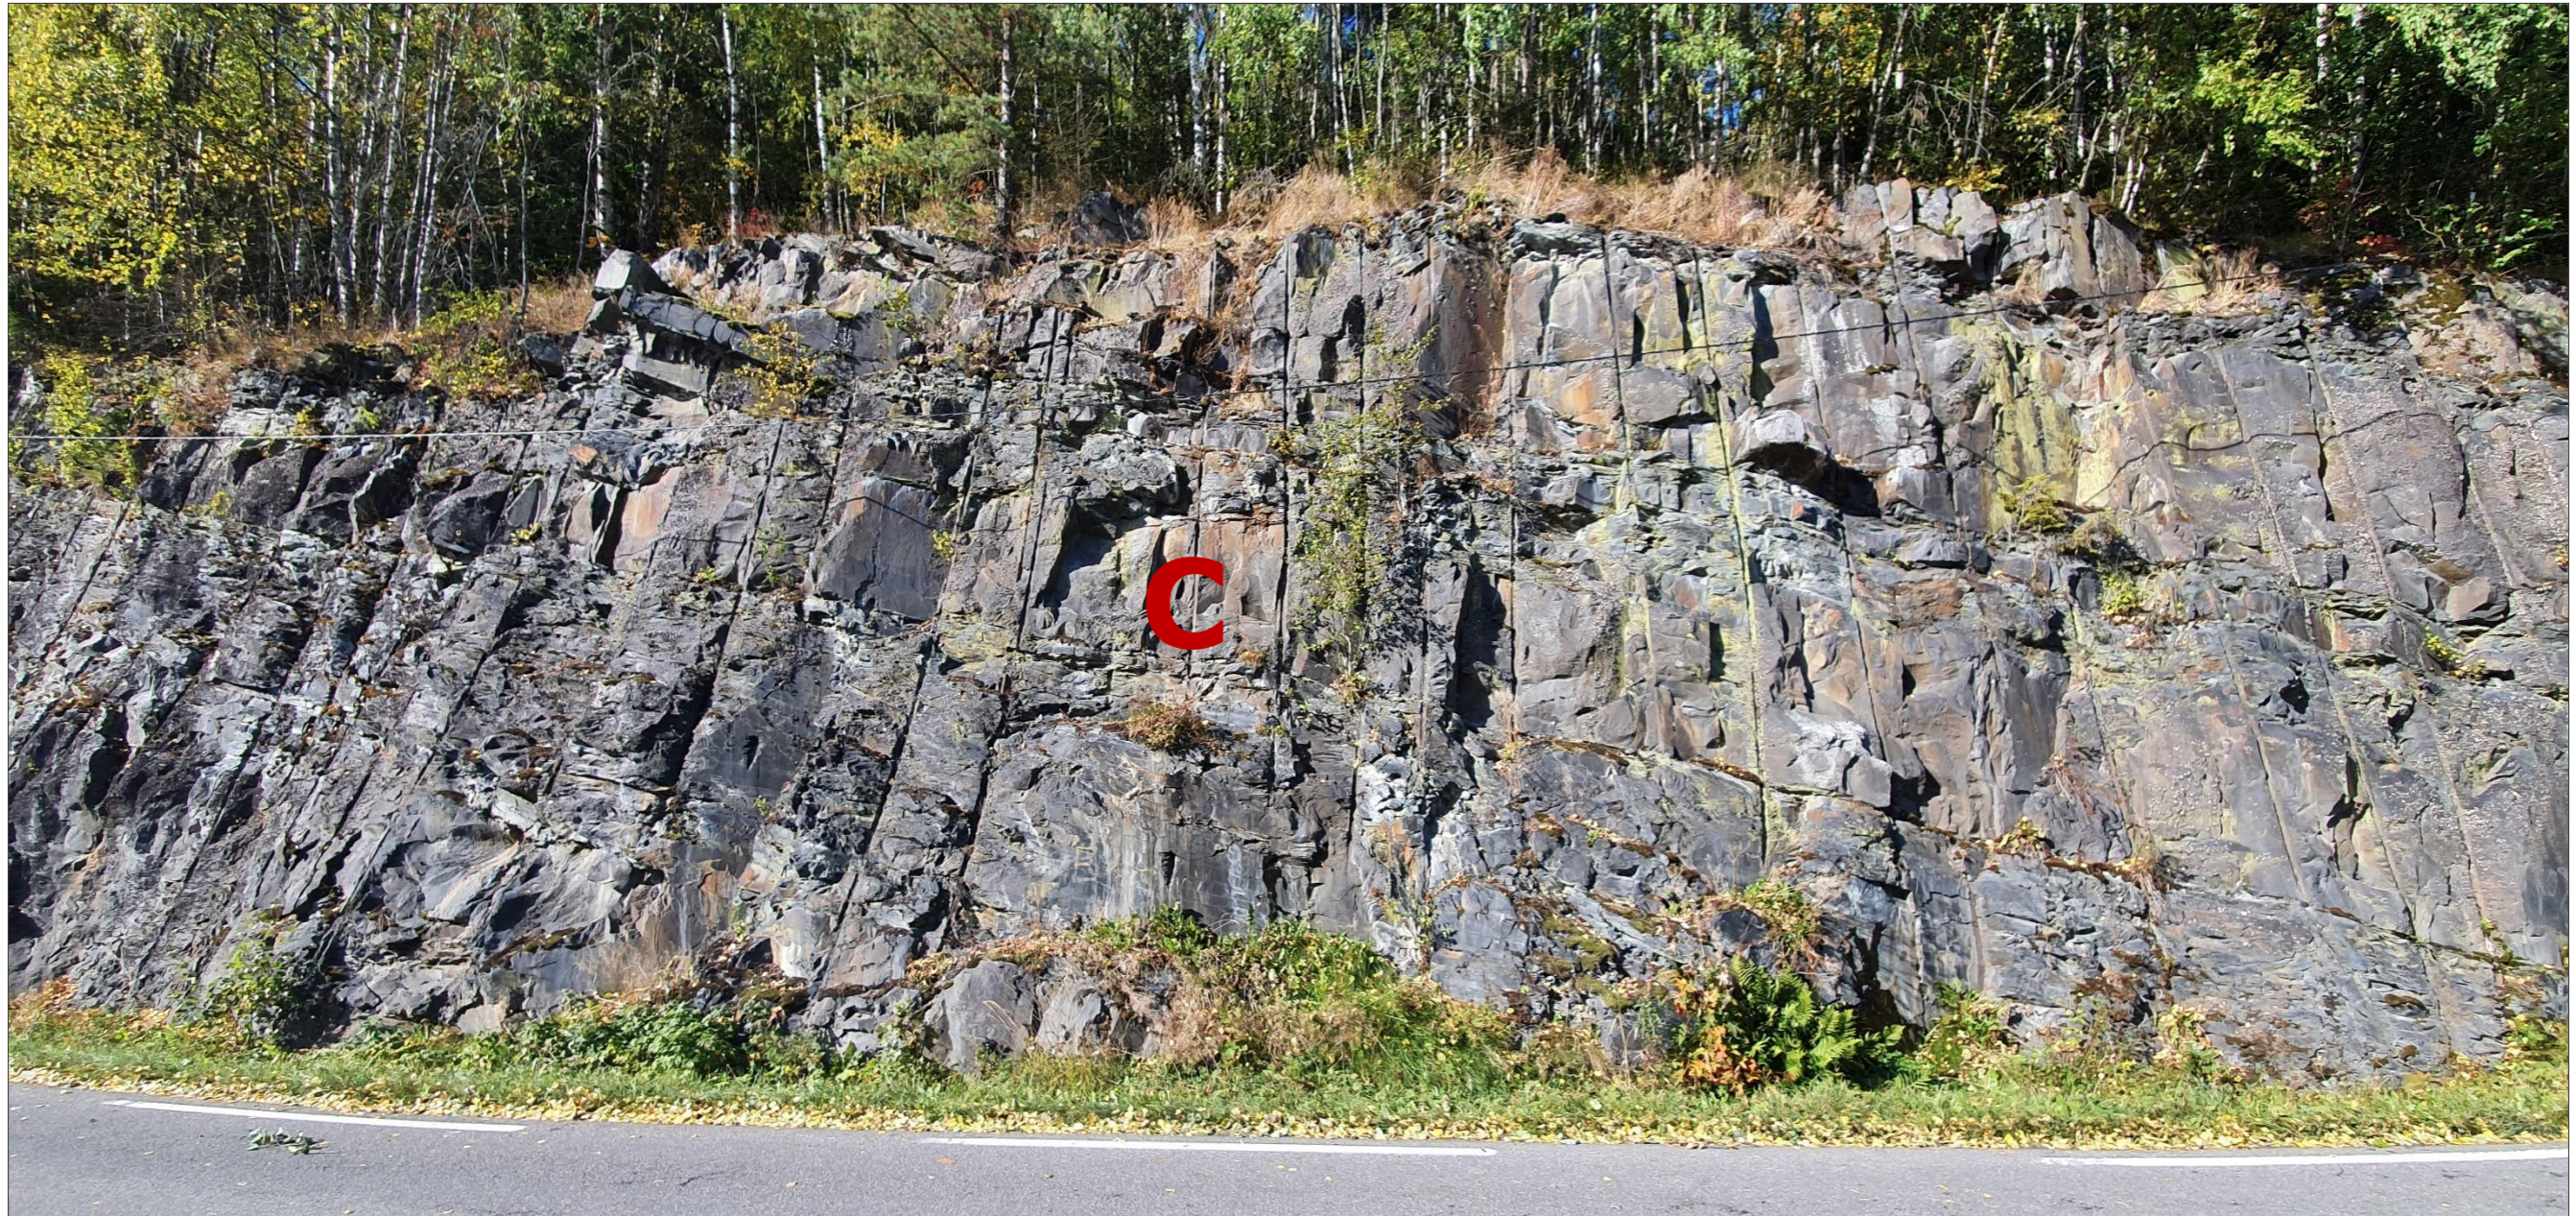
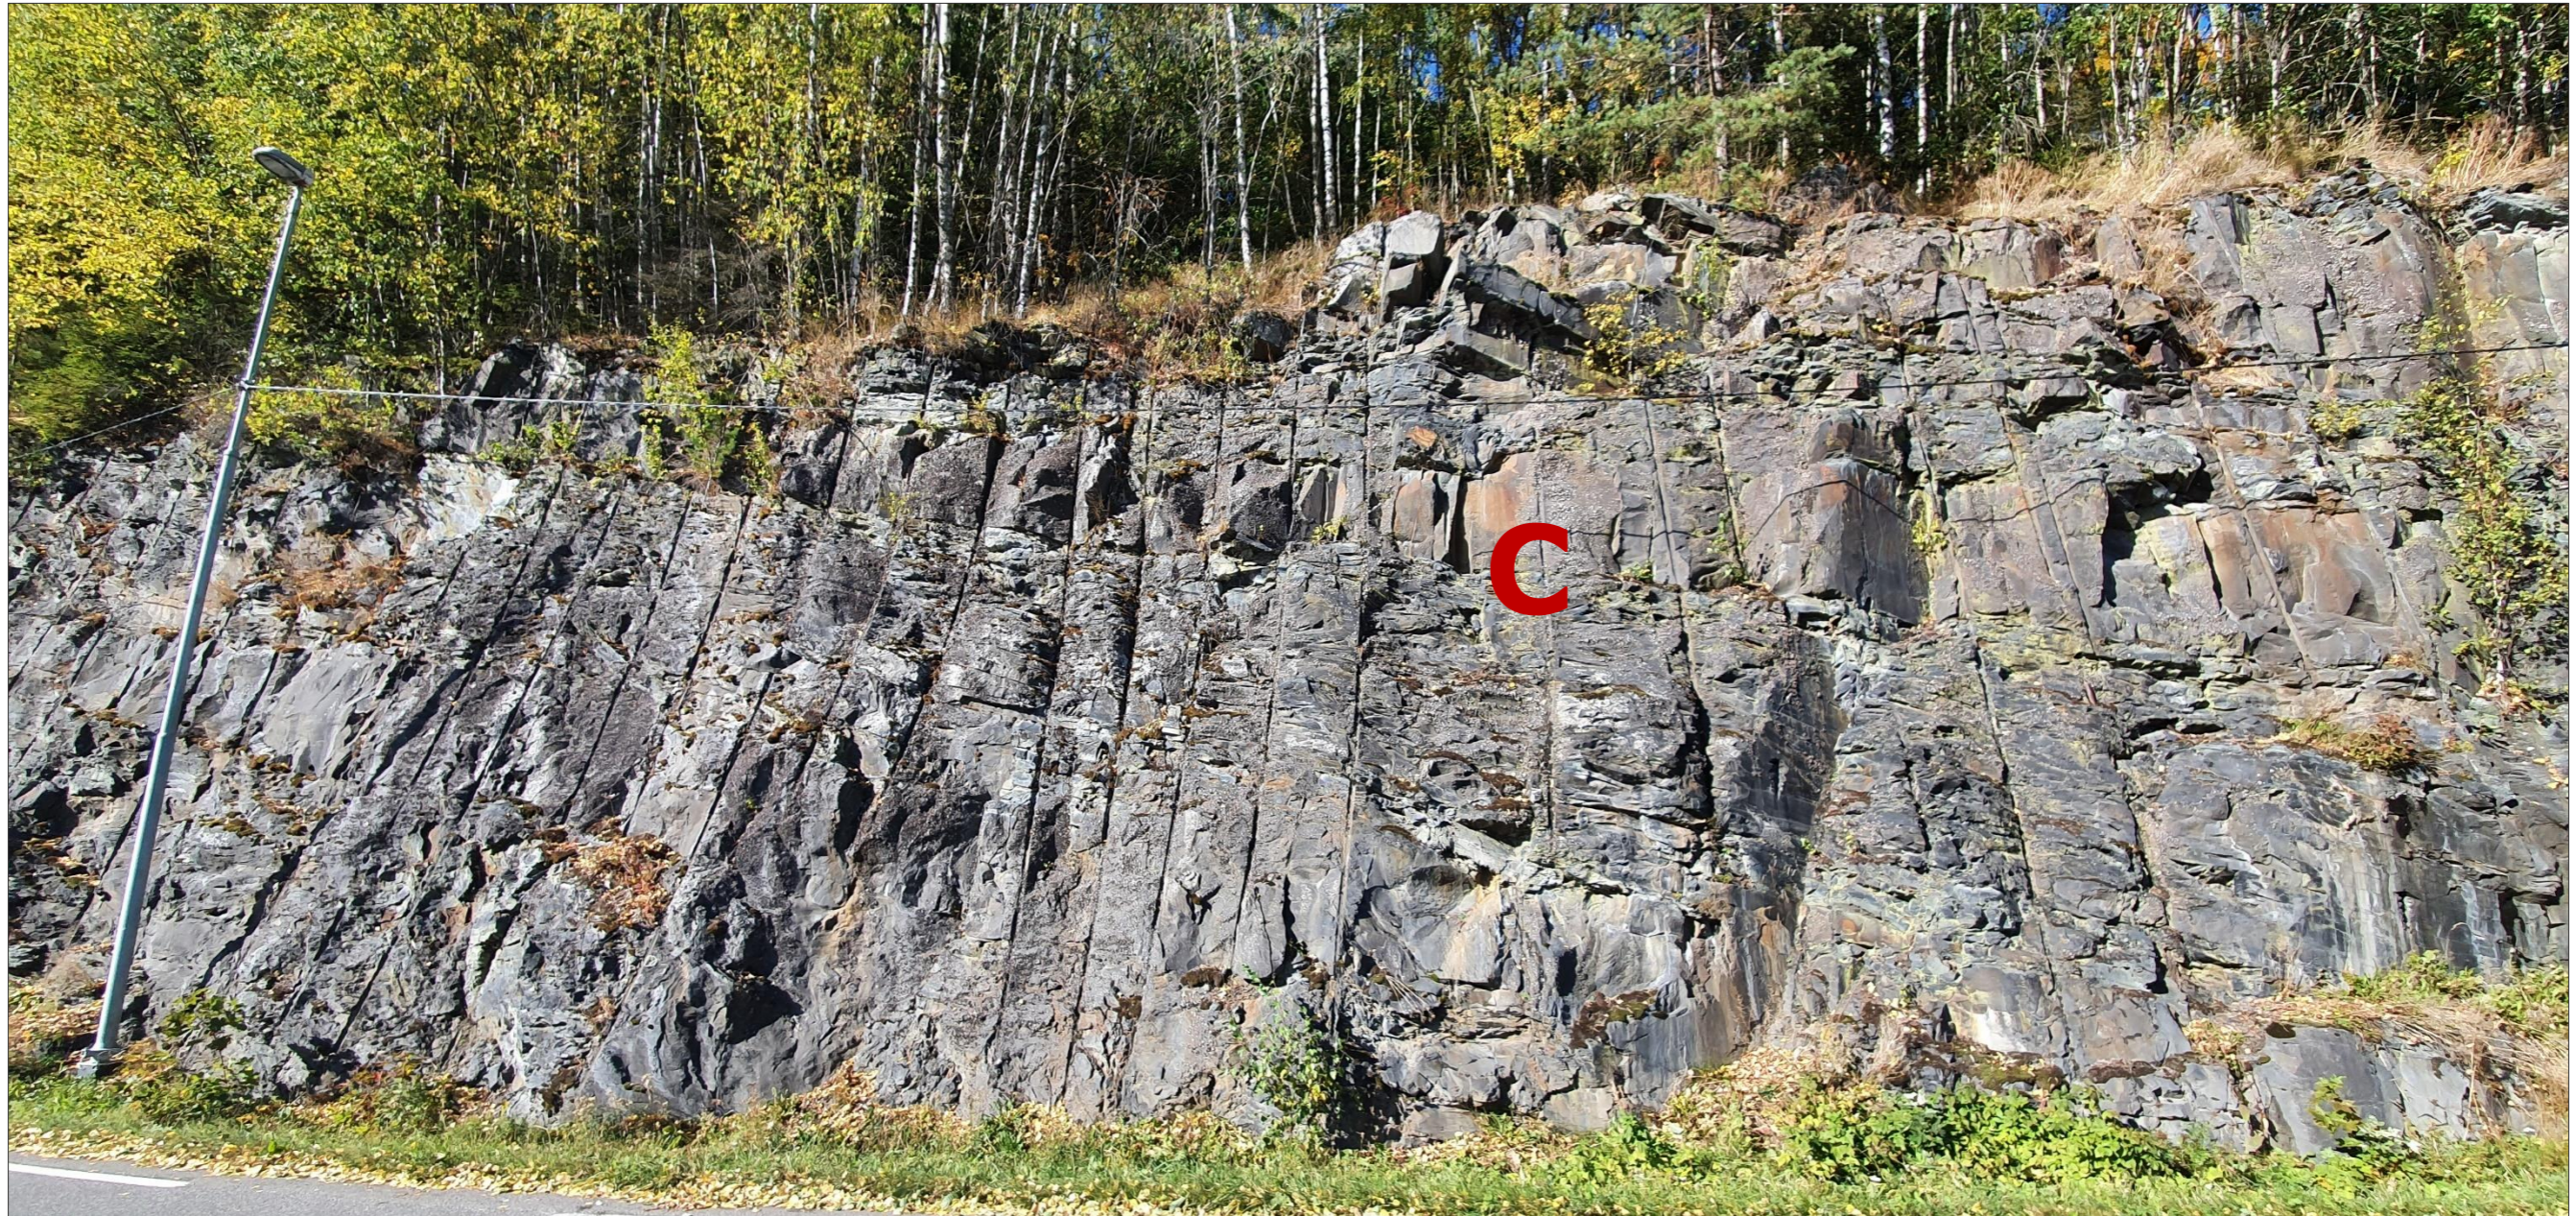
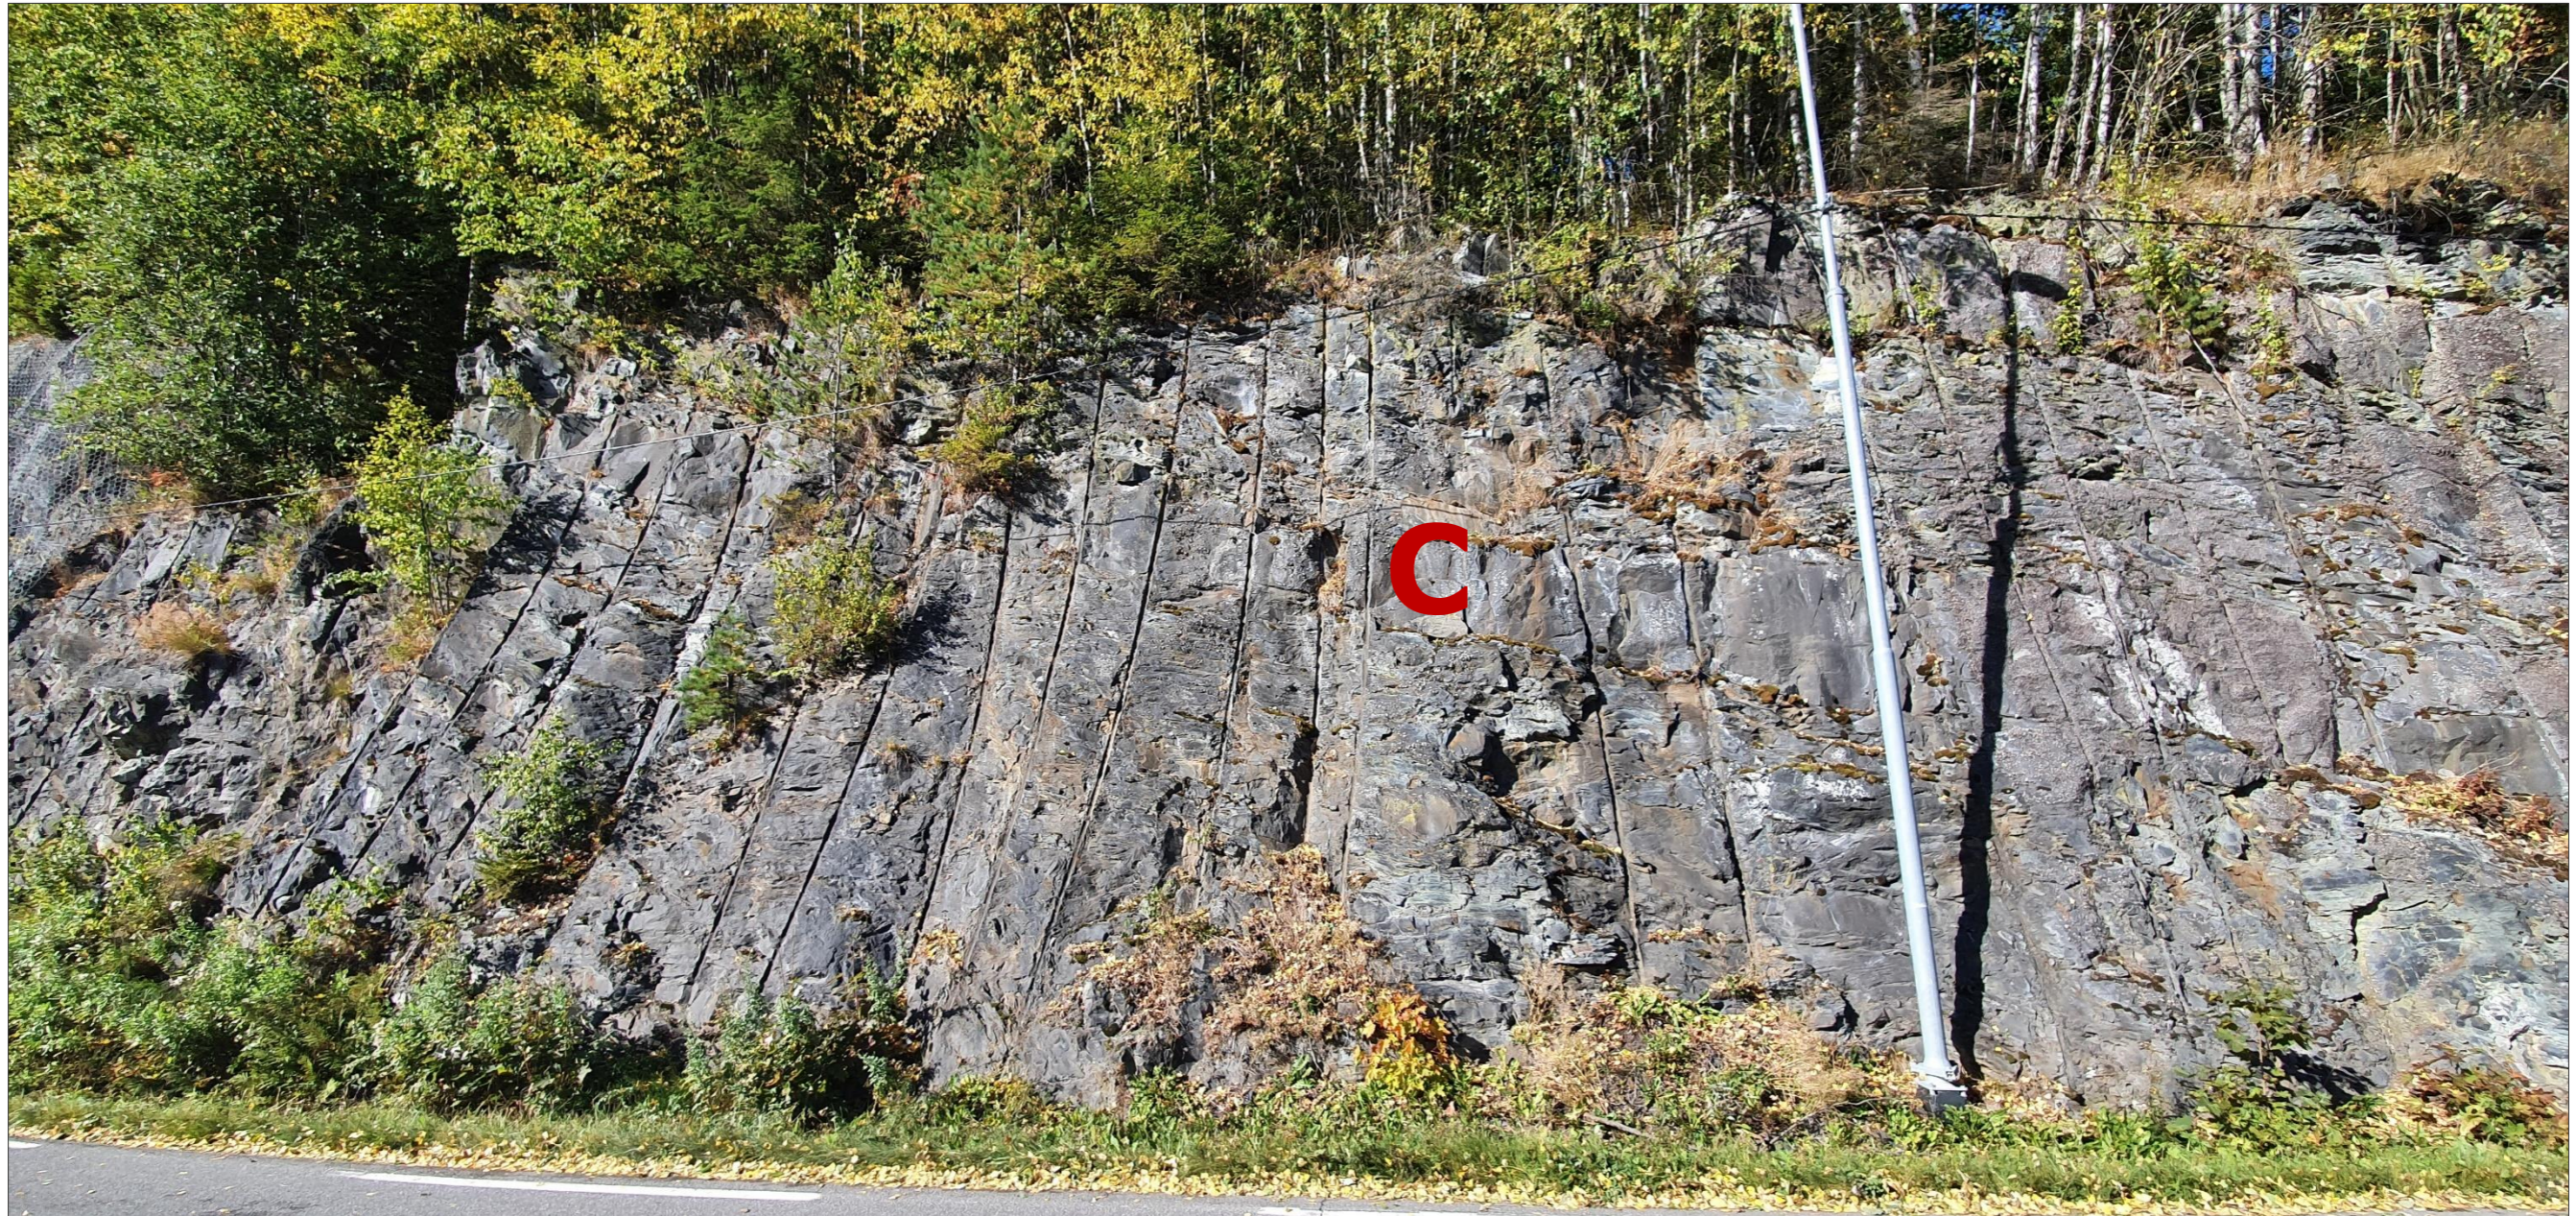
C) Bergmassen i denne delen av bergskjæringen er usikret. Noen løse stein er synlige. Det er løvskog langs skjæringstopp, samt noe vegetasjon i form av gress. Se Figur 11 til Figur 17. Her er det anbefalt rensk av løs stein og vegetasjon, samt steinsprangnett som dekker hele partiet. Steinsprangnettet føres vertikalt 1 m over skjæringstopp.

Figur 11. Parti C. Bildet er tatt med vidvinkellinse og vinklene på siden i bildet avviker derfor noe. Se beskrivelse i kap. 3.

Generelt er det anbefalt at de delene av bergskjæringen som ikke er sikret med steinsprangnett (parti C, E og G), sikres med nytt steinsprangnett. Disse nye nettene bør føres vertikalt 1 m over skjæringstopp og festes med fullt innstøpte festebolter på topp bergskjæring. Steinsprangnett vil, i tillegg til å sikre mot nedfall av stein, sikre fortauet mot iskjøving og nedfall av is. Det er da viktig at dersom steinsprangnettet skal fungere som en kombinasjon mot nedfall av stein og iskjøving at steinsprangnett da monteres med avstand på ca. 20 cm fra bergveggen. Festebolter til nettet anbefales å monteres i system, vanligvis c/c 2 m. Det er også mulig at nettet burde barduneres bakover over skjæringstopp, for å ytterligere forsterke nettets kapasitet.

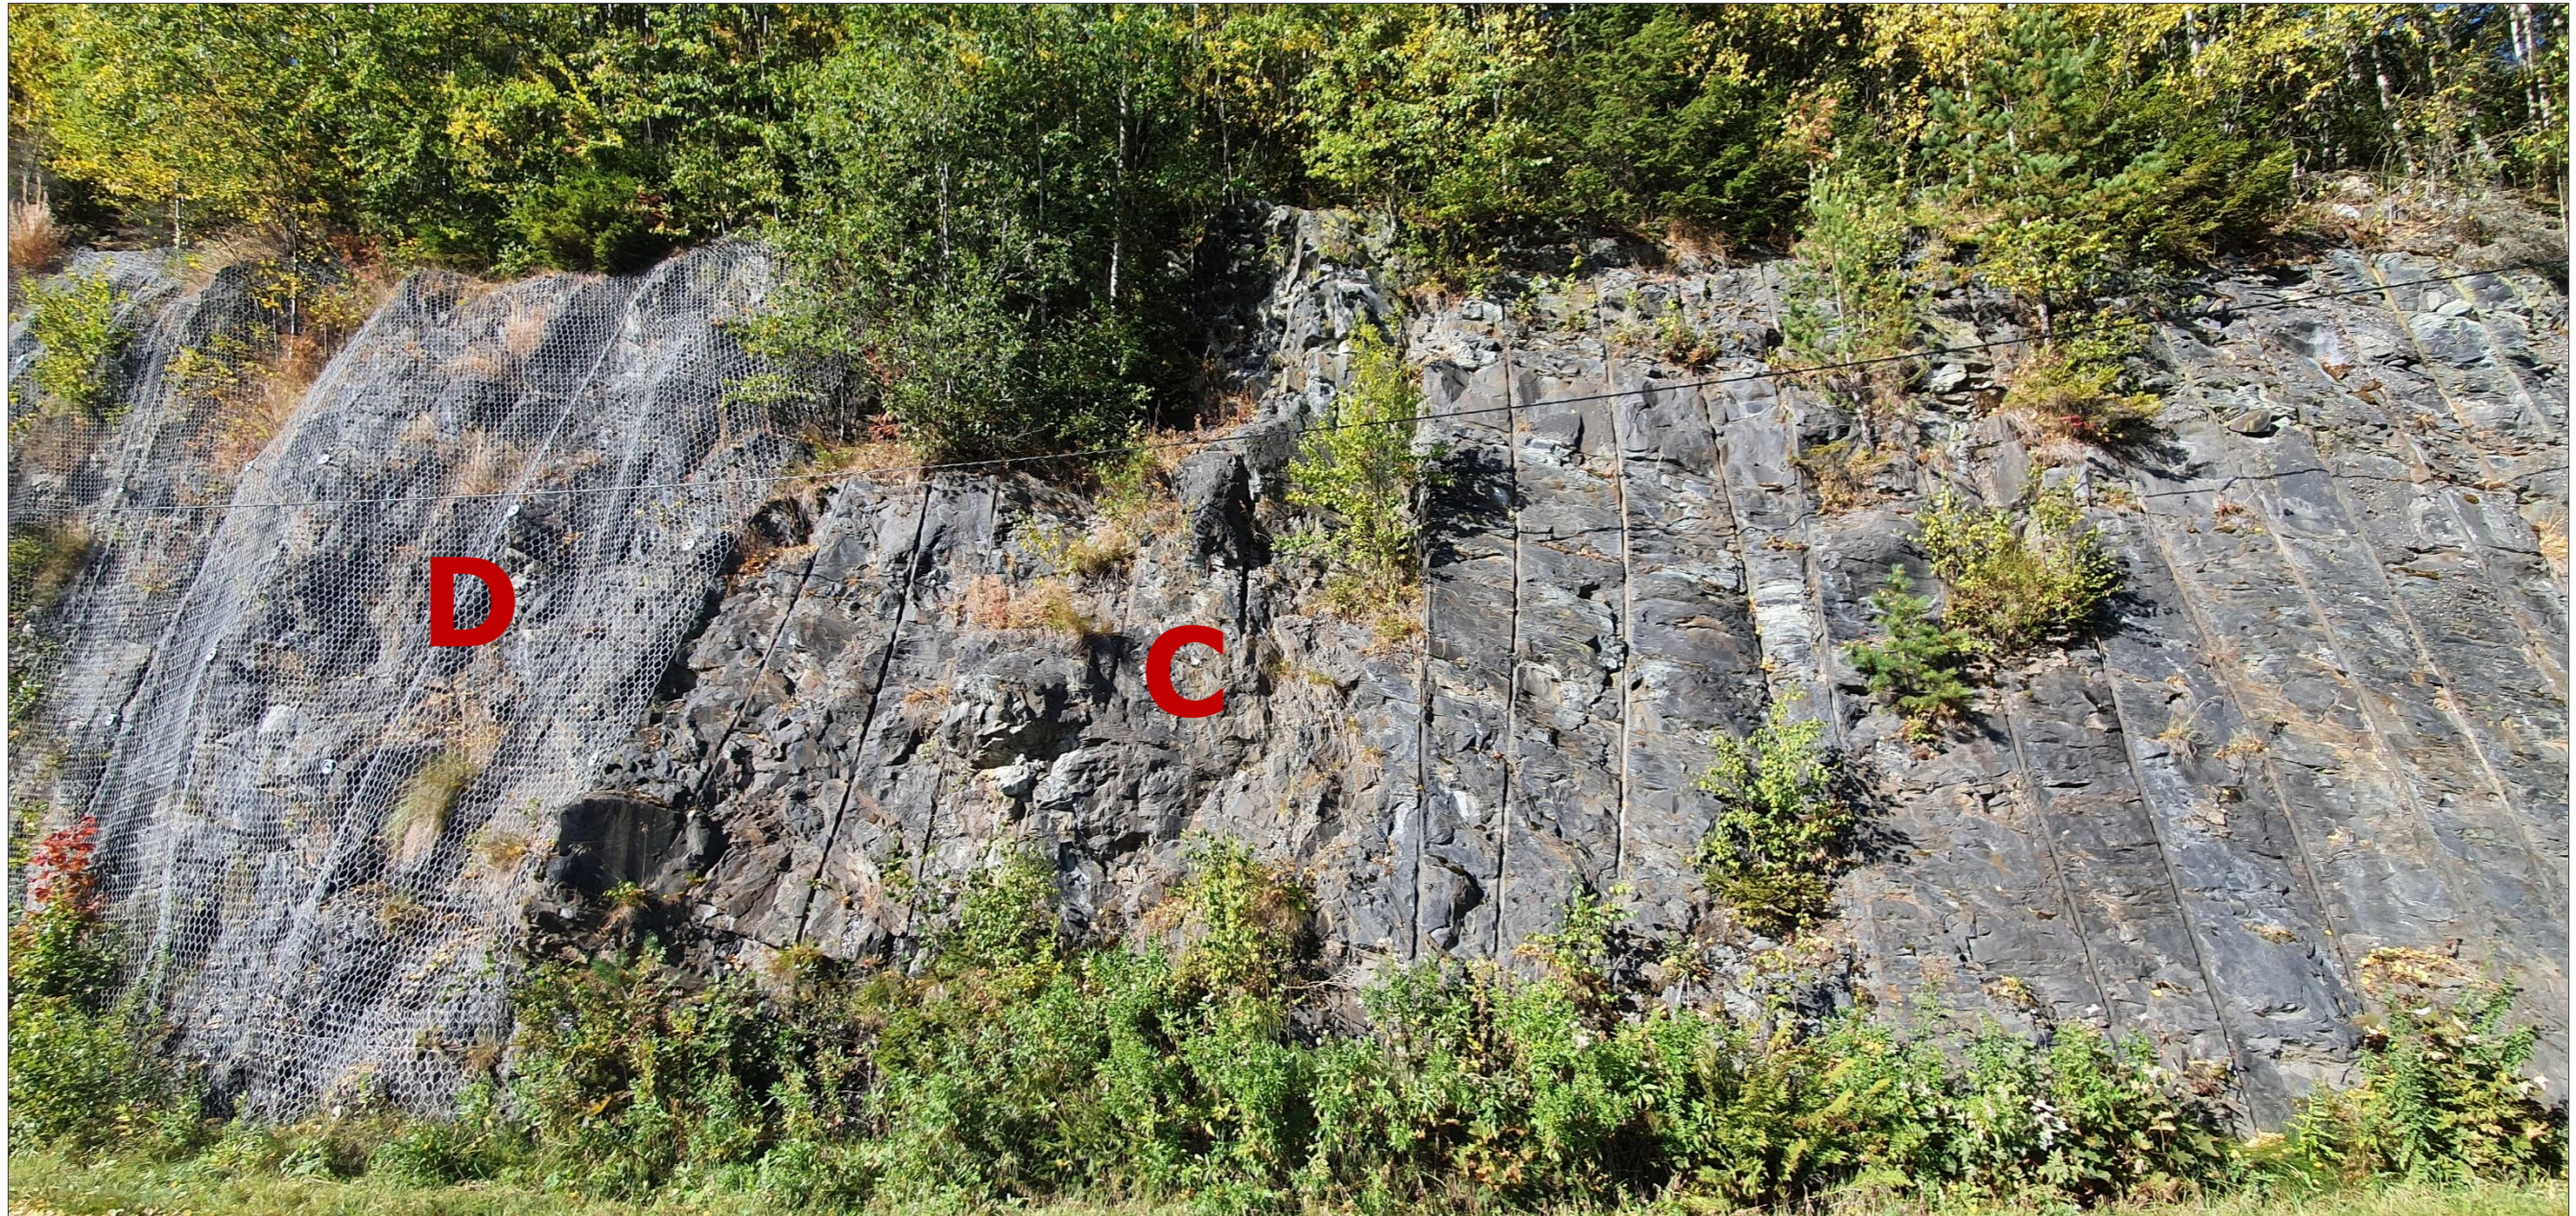
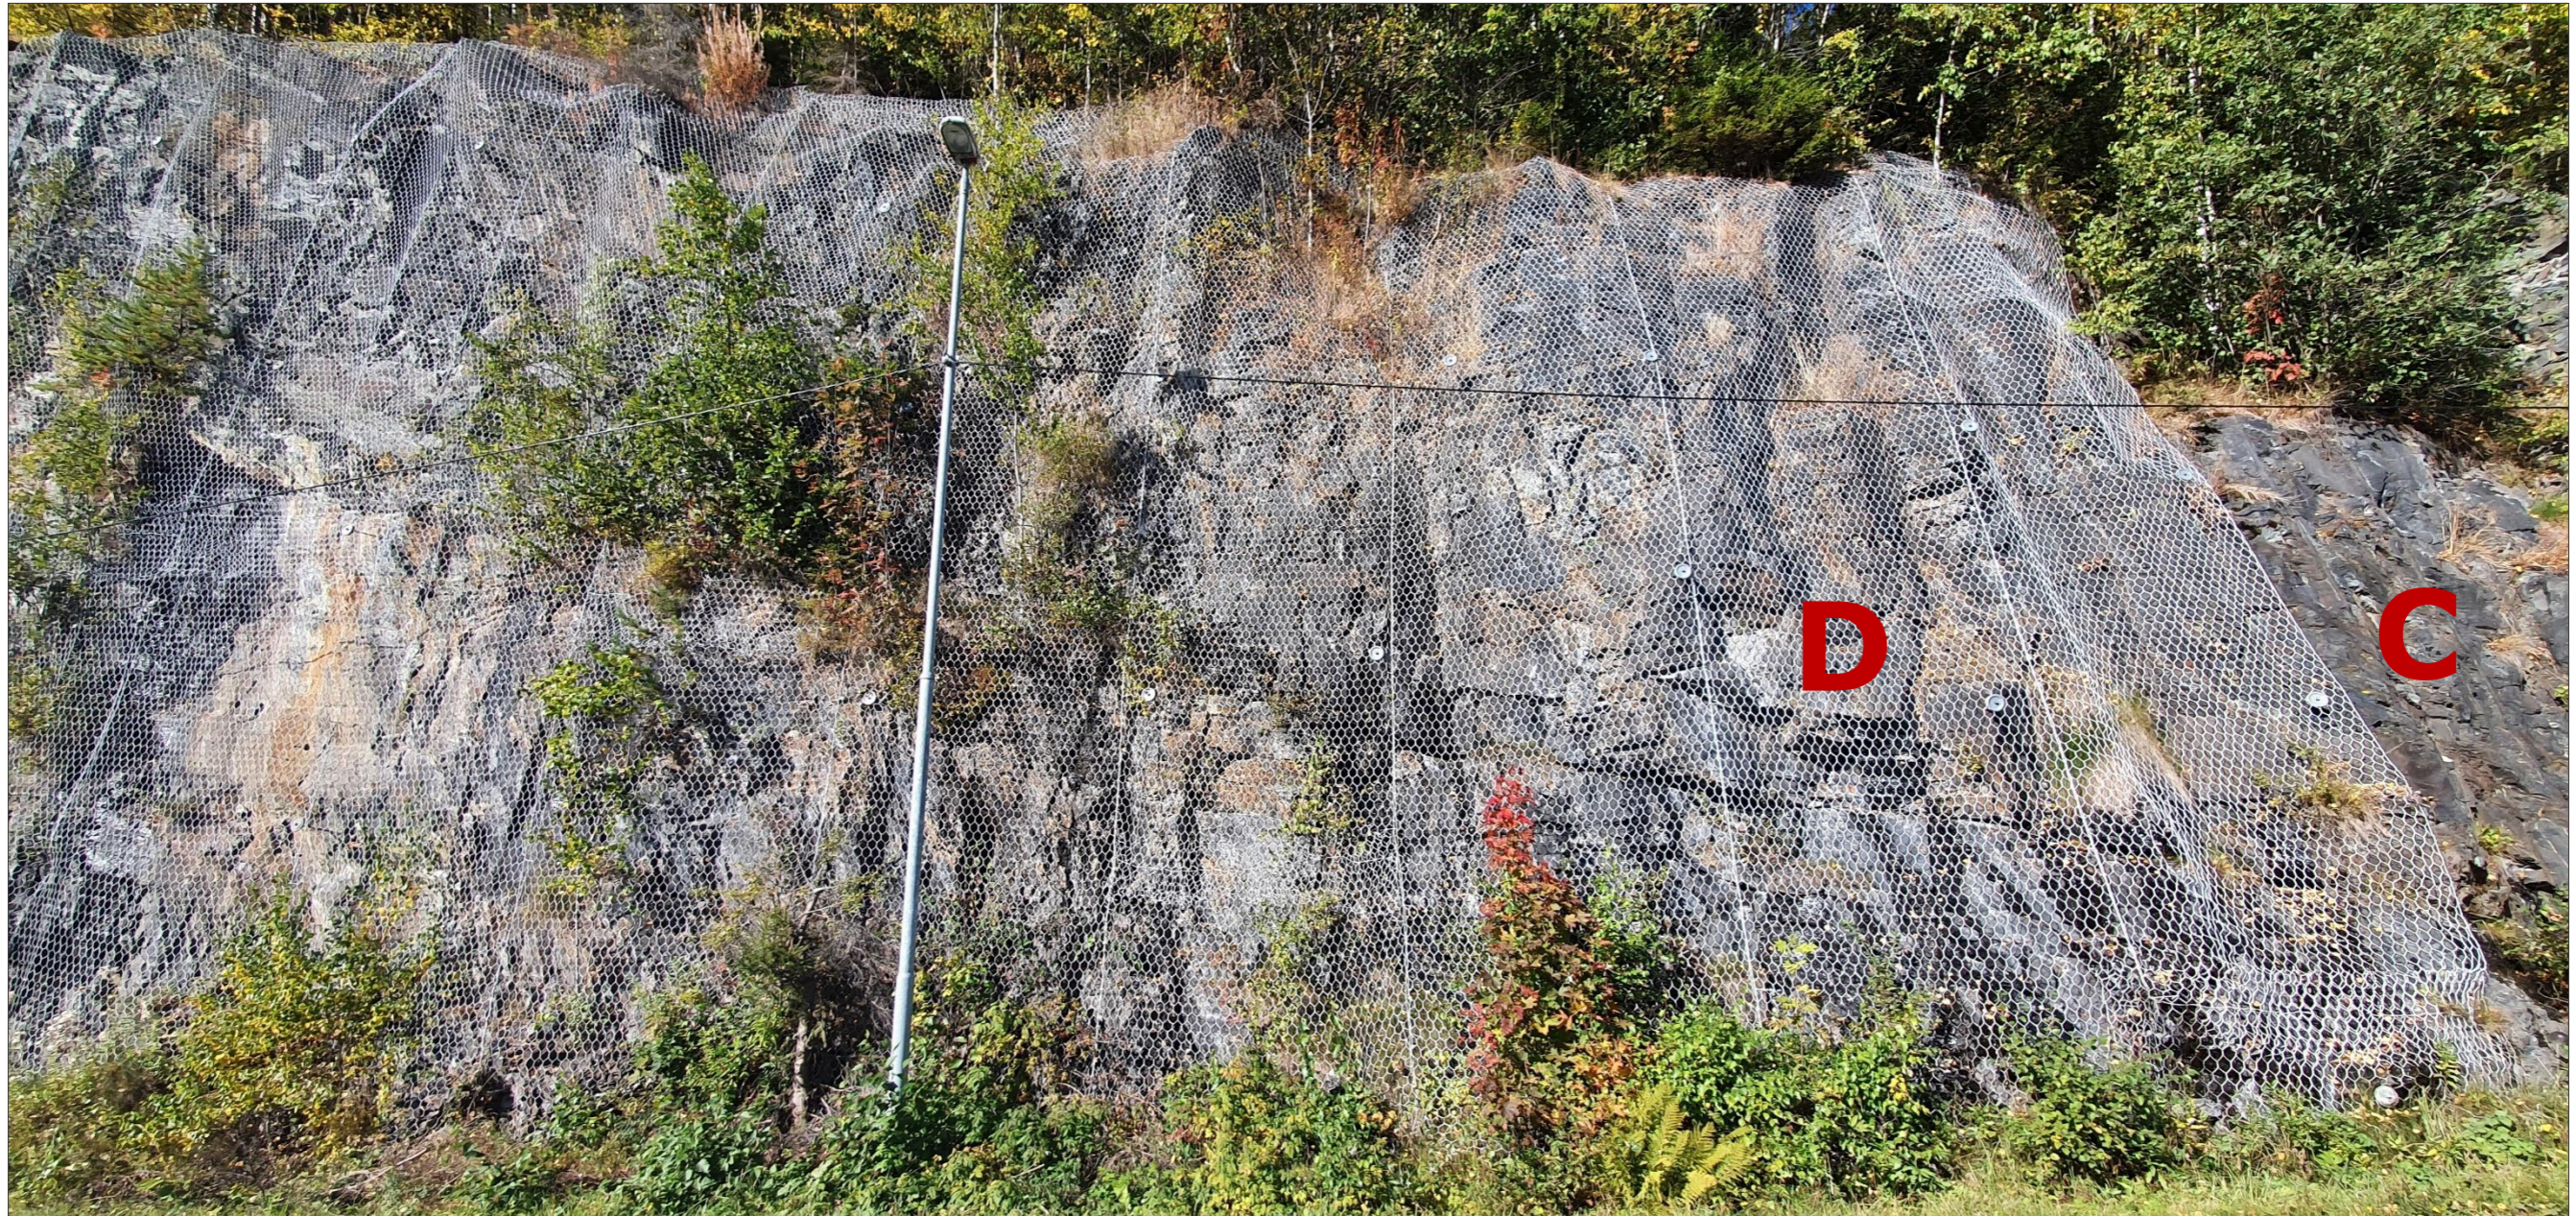
D) Partiet er sikret med steinsprangnett. Det ligger mye løs stein i bunnen av nettet. Det ble observert vegetasjon i form av mindre løvtrær og busker som har vokst gjennom steinsprangnettet. Se Figur 17 til Figur 20. Det anbefales at steinsprangnettet tømmes og vegetasjon fjernes, samt at det monteres nytt nett i toppen av skjæringen som føres 1 m vertikalt opp.

Figur 17. Parti C og Parti D. Se beskrivelse i kap. 3.

For partiene med eksisterende steinsprangnett (parti D og F) er det anbefalt at det monteres et nytt nett i toppen av bergskjæringen, som også føres 1 m vertikalt over topp bergskjæring.

Hensikten med å føre steinsprangnettet 1 m vertikalt over topp bergskjæring er å minimere sannsynligheten for at eventuelle steinspranghendelser vil treffe fortauet. Eksisterende steinsprangnett bør tømmes, vegetasjon bør fjernes og berget bør renskes. Det bør også kontrolleres at eksisterende steinsprangnett er av tilstrekkelig kvalitet, og nye festebolter bør vurderes.
