NOTAT

ETABLERING AV FORTAU LANGS EKSISTERENDE BERGSKJÆRING, FV. 2540 (TILTAK 2)

INGENIØRGEOLOGISKE VURDERINGER

Oppdragsnavn **Avlastet E6 Lillehammer**
Prosjekt nr. **1350035731_005**
Kunde **Nye Veier AS**
Dokument ID **G-not-002-Bergskjæring Vingnes**
Versjon **0**
Dato **12.03.2021**
Til **Nye Veier AS**
Fra **Rambøll Norge AS**
Kopi **Kaisa Stina Tofthagen**

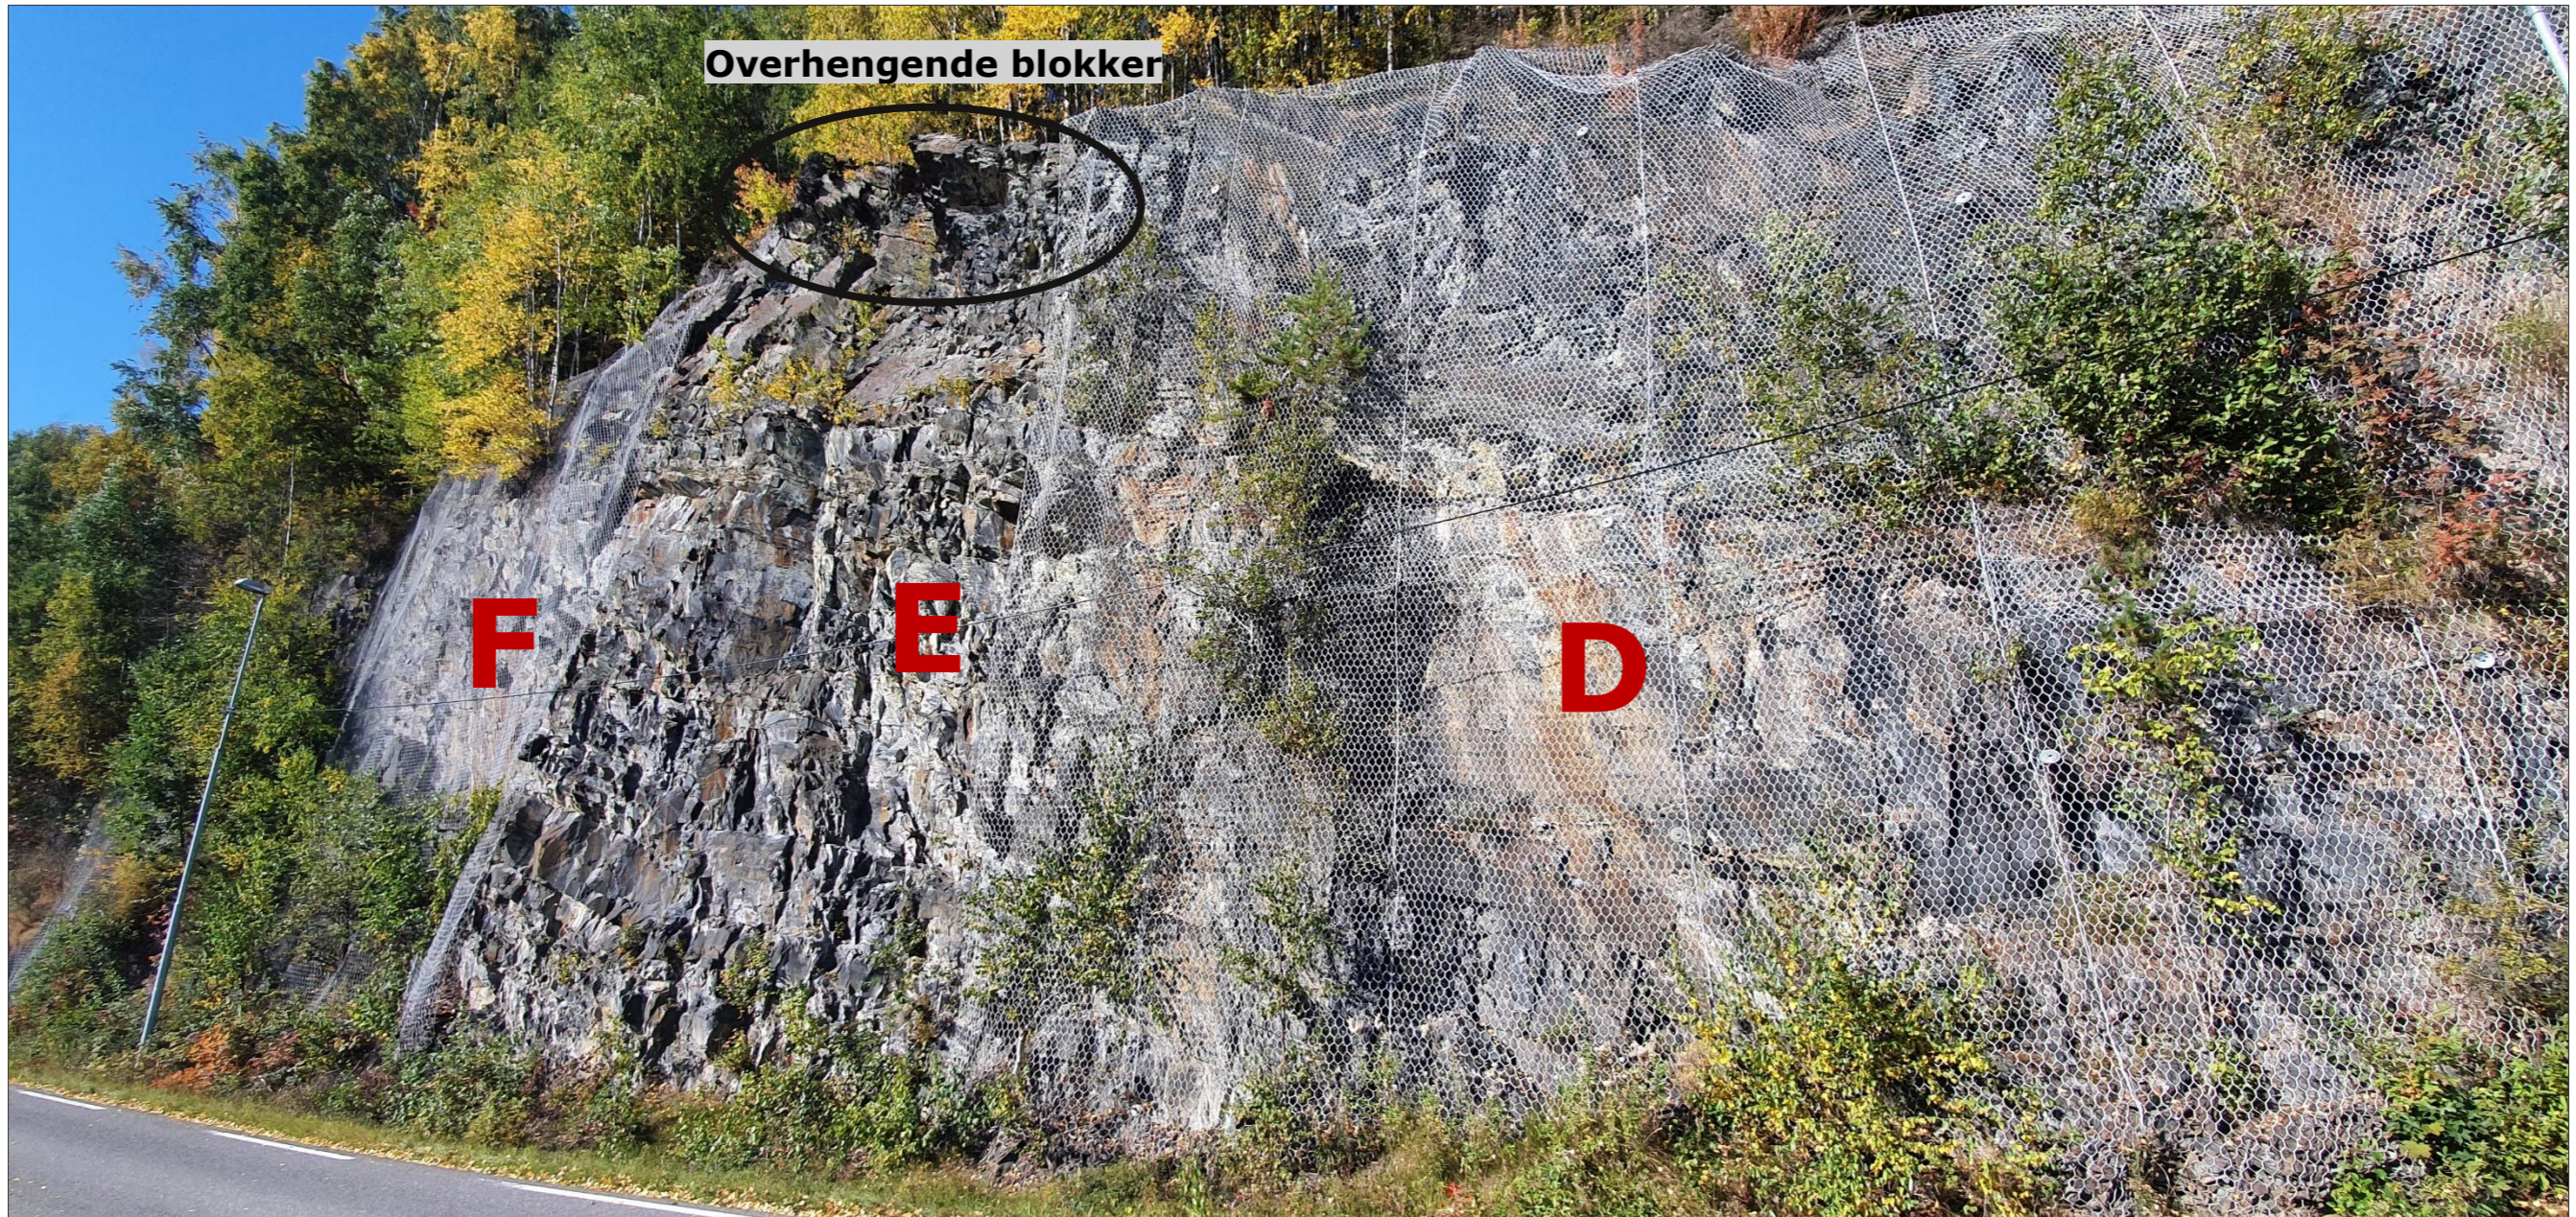
E) Bergmassen i denne delen av bergskjæringen er usikret. Det er observert overhengende blokker i toppen av bergskjæringen, se svart ellipse i Figur 20 og Figur 21. Det ligger en del nedfall i grøfta. Her er det anbefalt rensk av løse stein/blokk og vegetasjon. Det må vurderes om de overhengende blokkene i toppen av partiet skal fjernes eller boltes fast. Det er anbefalt steinsprangnett som dekker hele partiet. Steinsprangnettet føres vertikalt 1 m over skjæringstopp.

Figur 20. Parti D, E og F. Se beskrivelse av partiene i kap. 3.

Generelt er det anbefalt at de delene av bergskjæringen som ikke er sikret med steinsprangnett (parti C, E og G), sikres med nytt steinsprangnett. Disse nye nettene bør føres vertikalt 1 m over skjæringstopp og festes med fullt innstøpte festebolter på topp bergskjæring. Steinsprangnett vil, i tillegg til å sikre mot nedfall av stein, sikre fortauet mot iskjøving og nedfall av is. Det er da viktig at dersom steinsprangnettet skal fungere som en kombinasjon mot nedfall av stein og iskjøving at steinsprangnett da monteres med avstand på ca. 20 cm fra bergveggen. Festebolter til nettet anbefales å monteres i system, vanligvis c/c 2 m. Det er også mulig at nettet burde barduneres bakover over skjæringstopp, for å ytterligere forsterke nettets kapasitet.

Generelt er det anbefalt å bolte fast ustabile blokker eller eventuelt å fjerne antatt løse blokker i parti B, E og G. Dette vurderes nærmere av ingeniørgeolog fra lift.

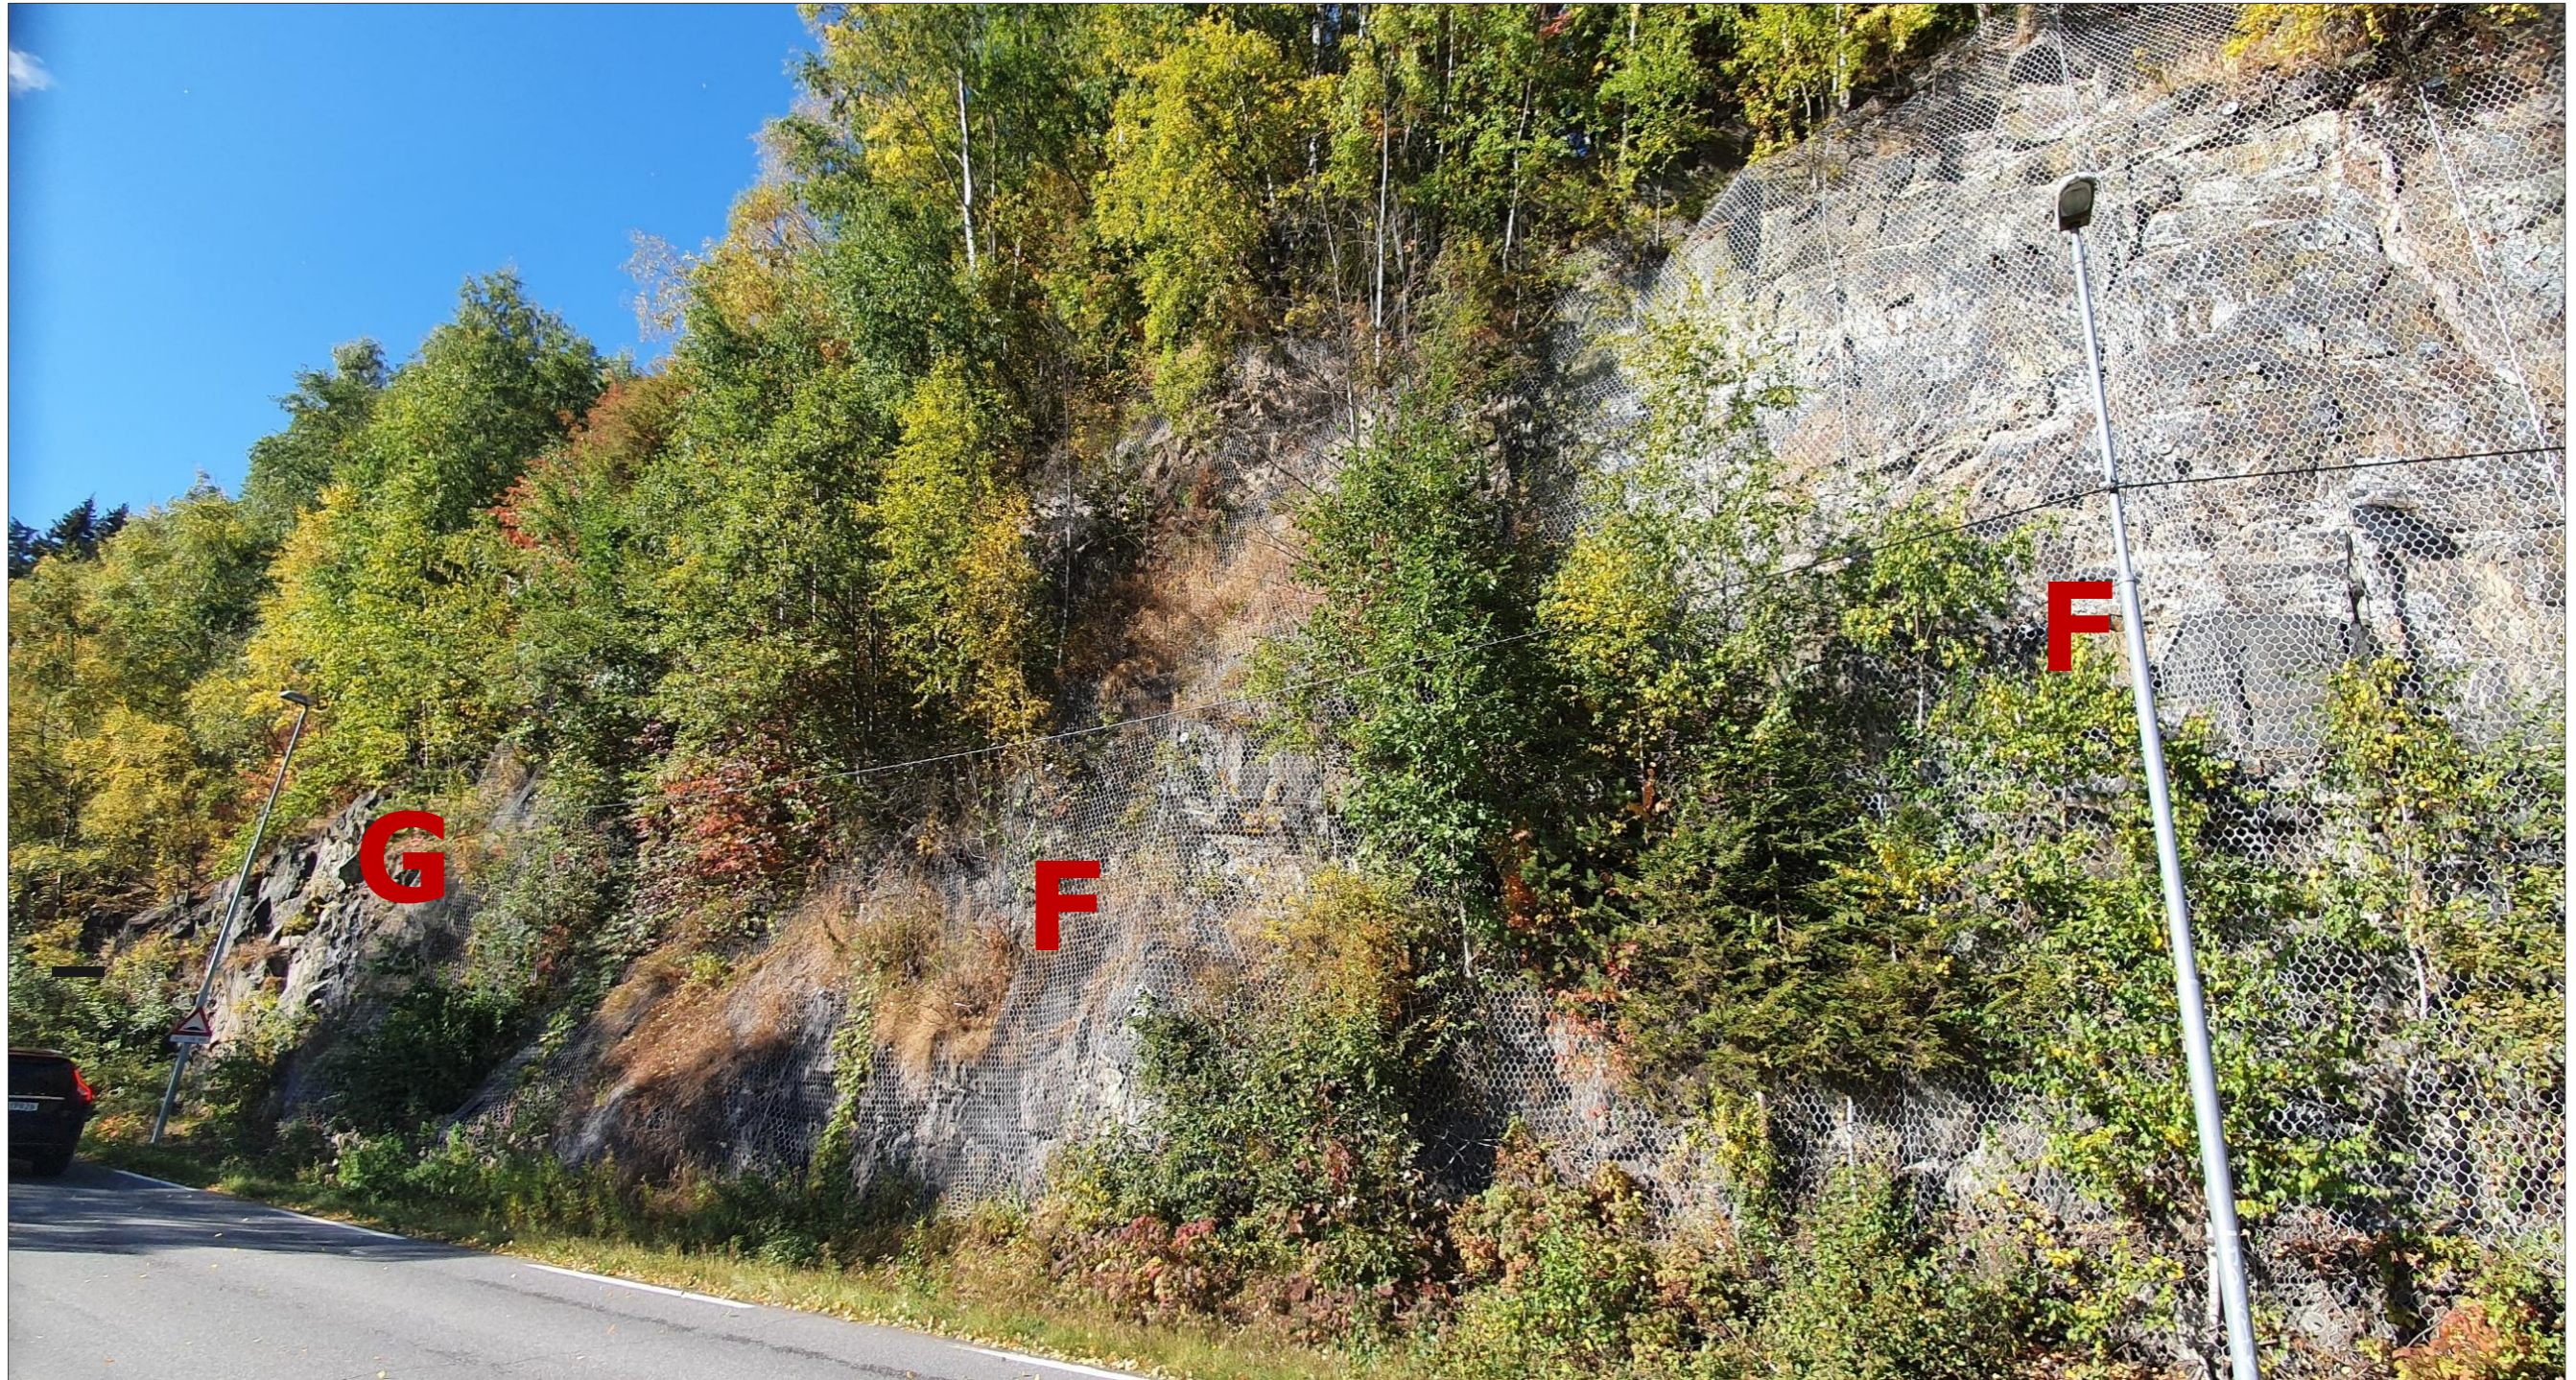
F) Partiet er sikret med steinsprangnett, det ligger mye løs stein i bunnen av nettet. Det ble observert vegetasjon i form av mindre trær og busker som har vokst gjennom steinsprangnettet. Se Figur 20 til Figur 23. Det anbefales at steinsprangnettet tømmes og vegetasjon fjernes, samt at det monteres nytt nett i toppen av skjæringen som føres 1 m vertikalt opp.

Figur 22. Parti F og G. Se beskrivelse av partiene i kap. 3.

For partiene med eksisterende steinsprangnett (parti D og F) er det anbefalt at det monteres et nytt nett i toppen av bergskjæringen, som også føres 1 m vertikalt over topp bergskjæring.

Hensikten med å føre steinsprangnettet 1 m vertikalt over topp bergskjæring er å minimere sannsynligheten for at eventuelle steinspranghendelser vil treffe fortauet. Eksisterende steinsprangnett bør tømmes, vegetasjon bør fjernes og berget bør renskes. Det bør også kontrolleres at eksisterende steinsprangnett er av tilstrekkelig kvalitet, og nye festebolter bør vurderes.

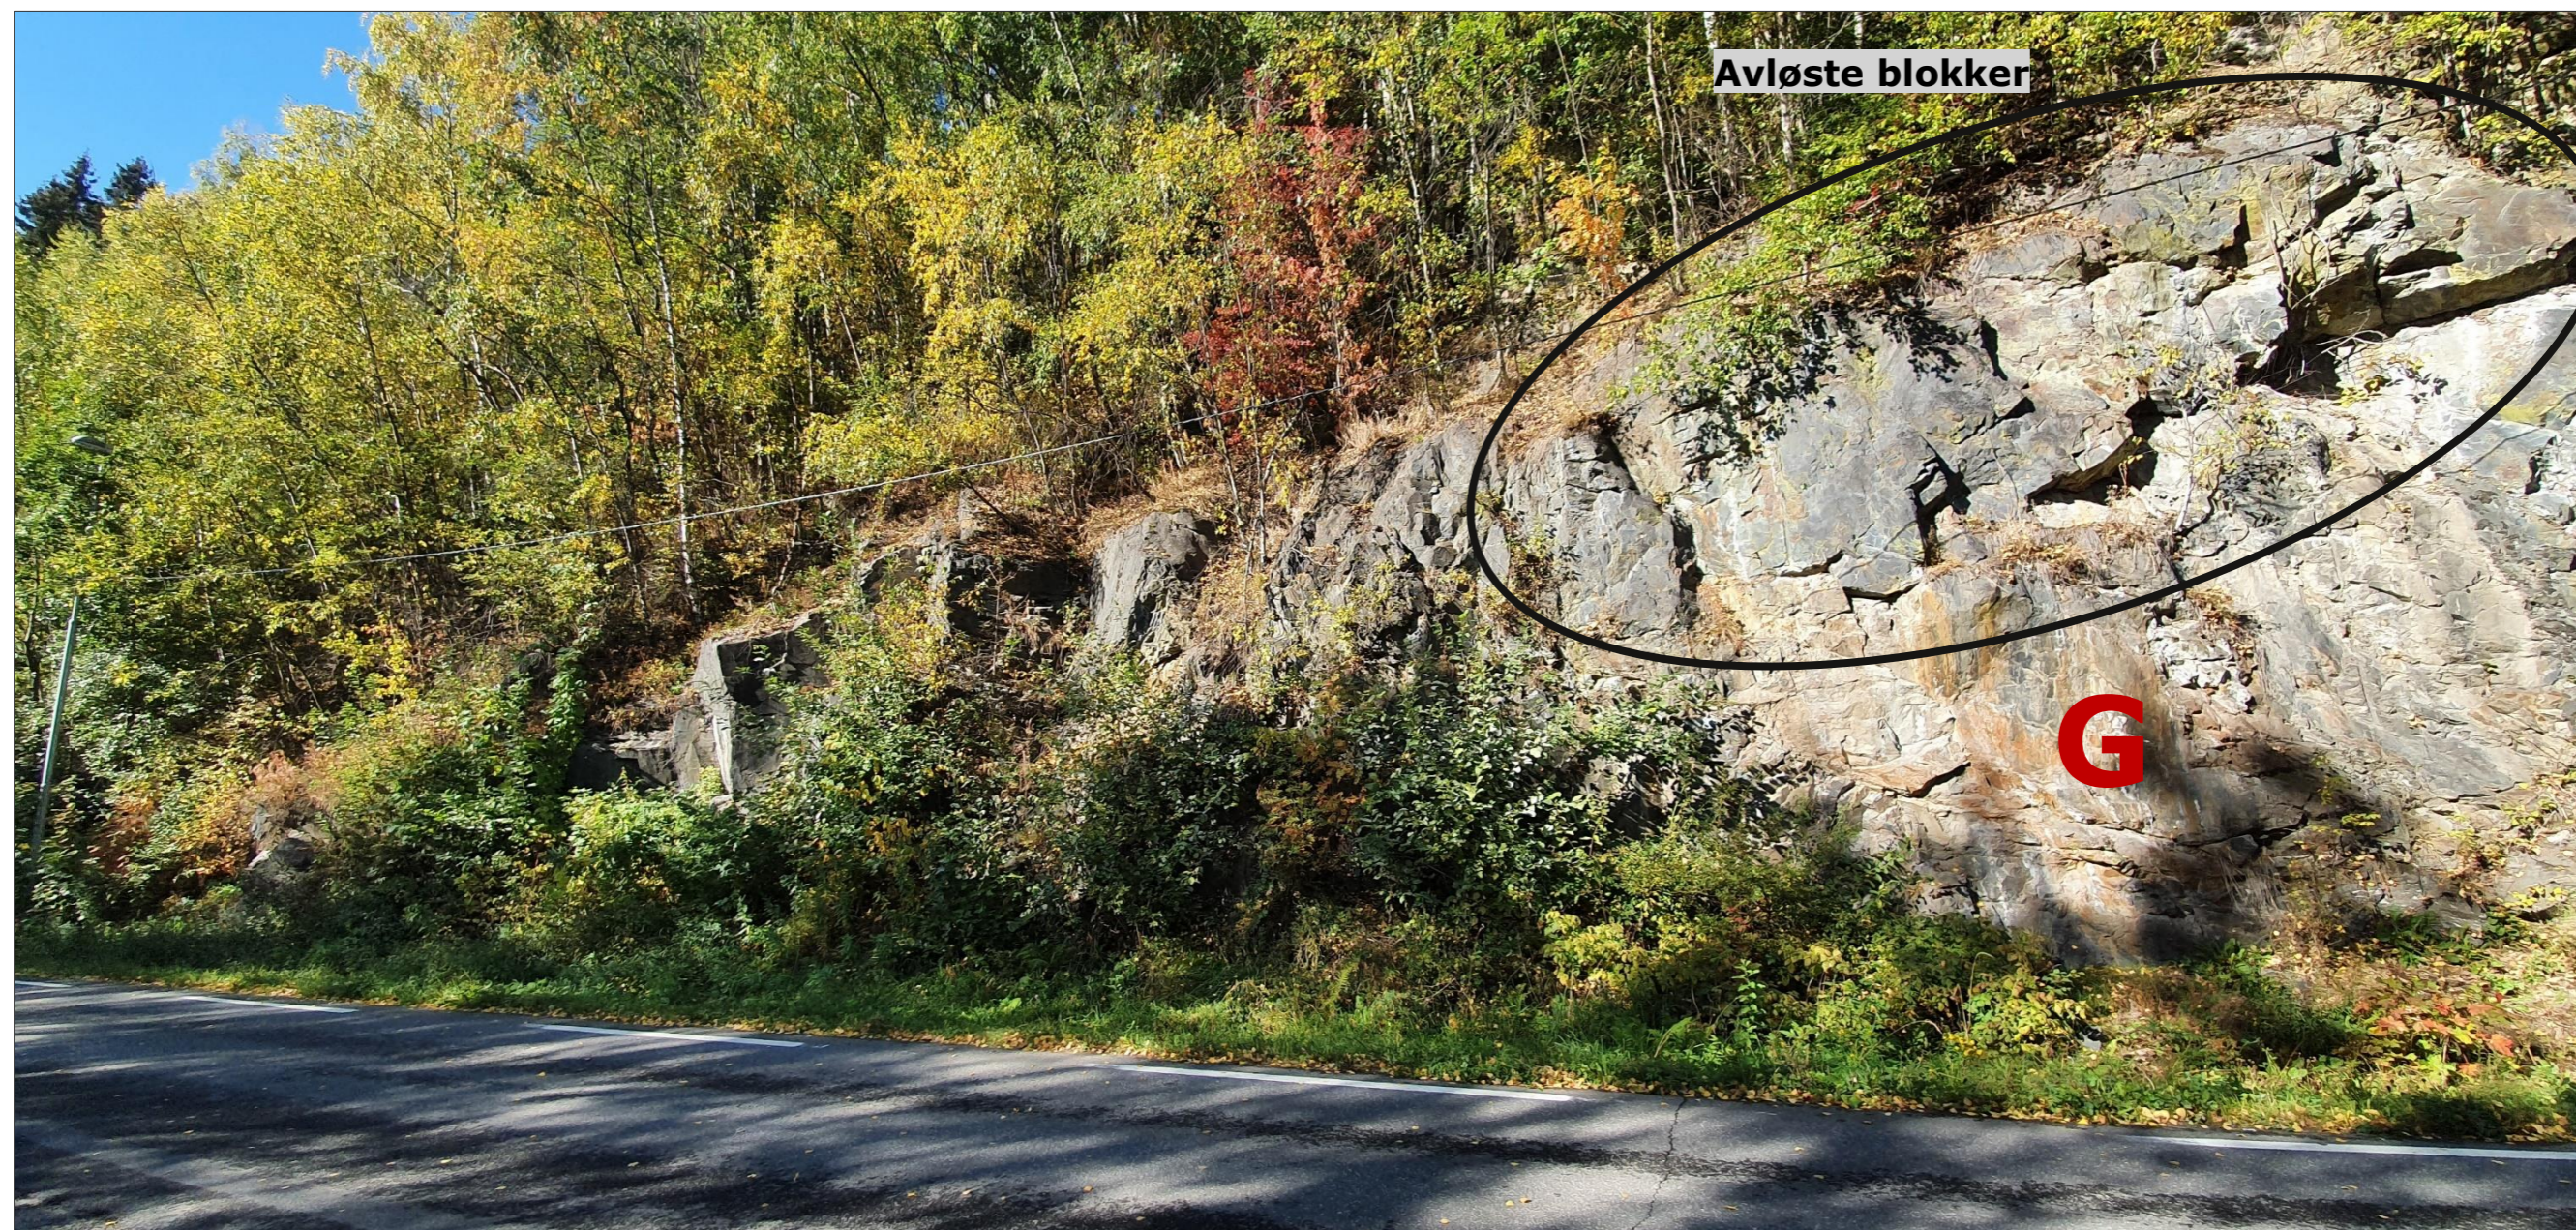
G) Bergmassen i denne delen av bergskjæringen er usikret. Det er observert tilsynelatende avløste blokker i øvre del av bergskjæringen, disse mangler fot/understøtte. Se svart ellipse i Figur 23 og Figur 24. Det er observert nedfall i grøft. Her anbefales det rensk av løs stein/blokk og vegetasjon, bolting av ustabile blokker, samt steinsprangnett som dekker hele partiet. Steinsprangnettet føres vertikalt 1 m over skjæringstopp.

Avløste blokker

Figur 24. Parti G. Se beskrivelse av partiet i kap. 3.

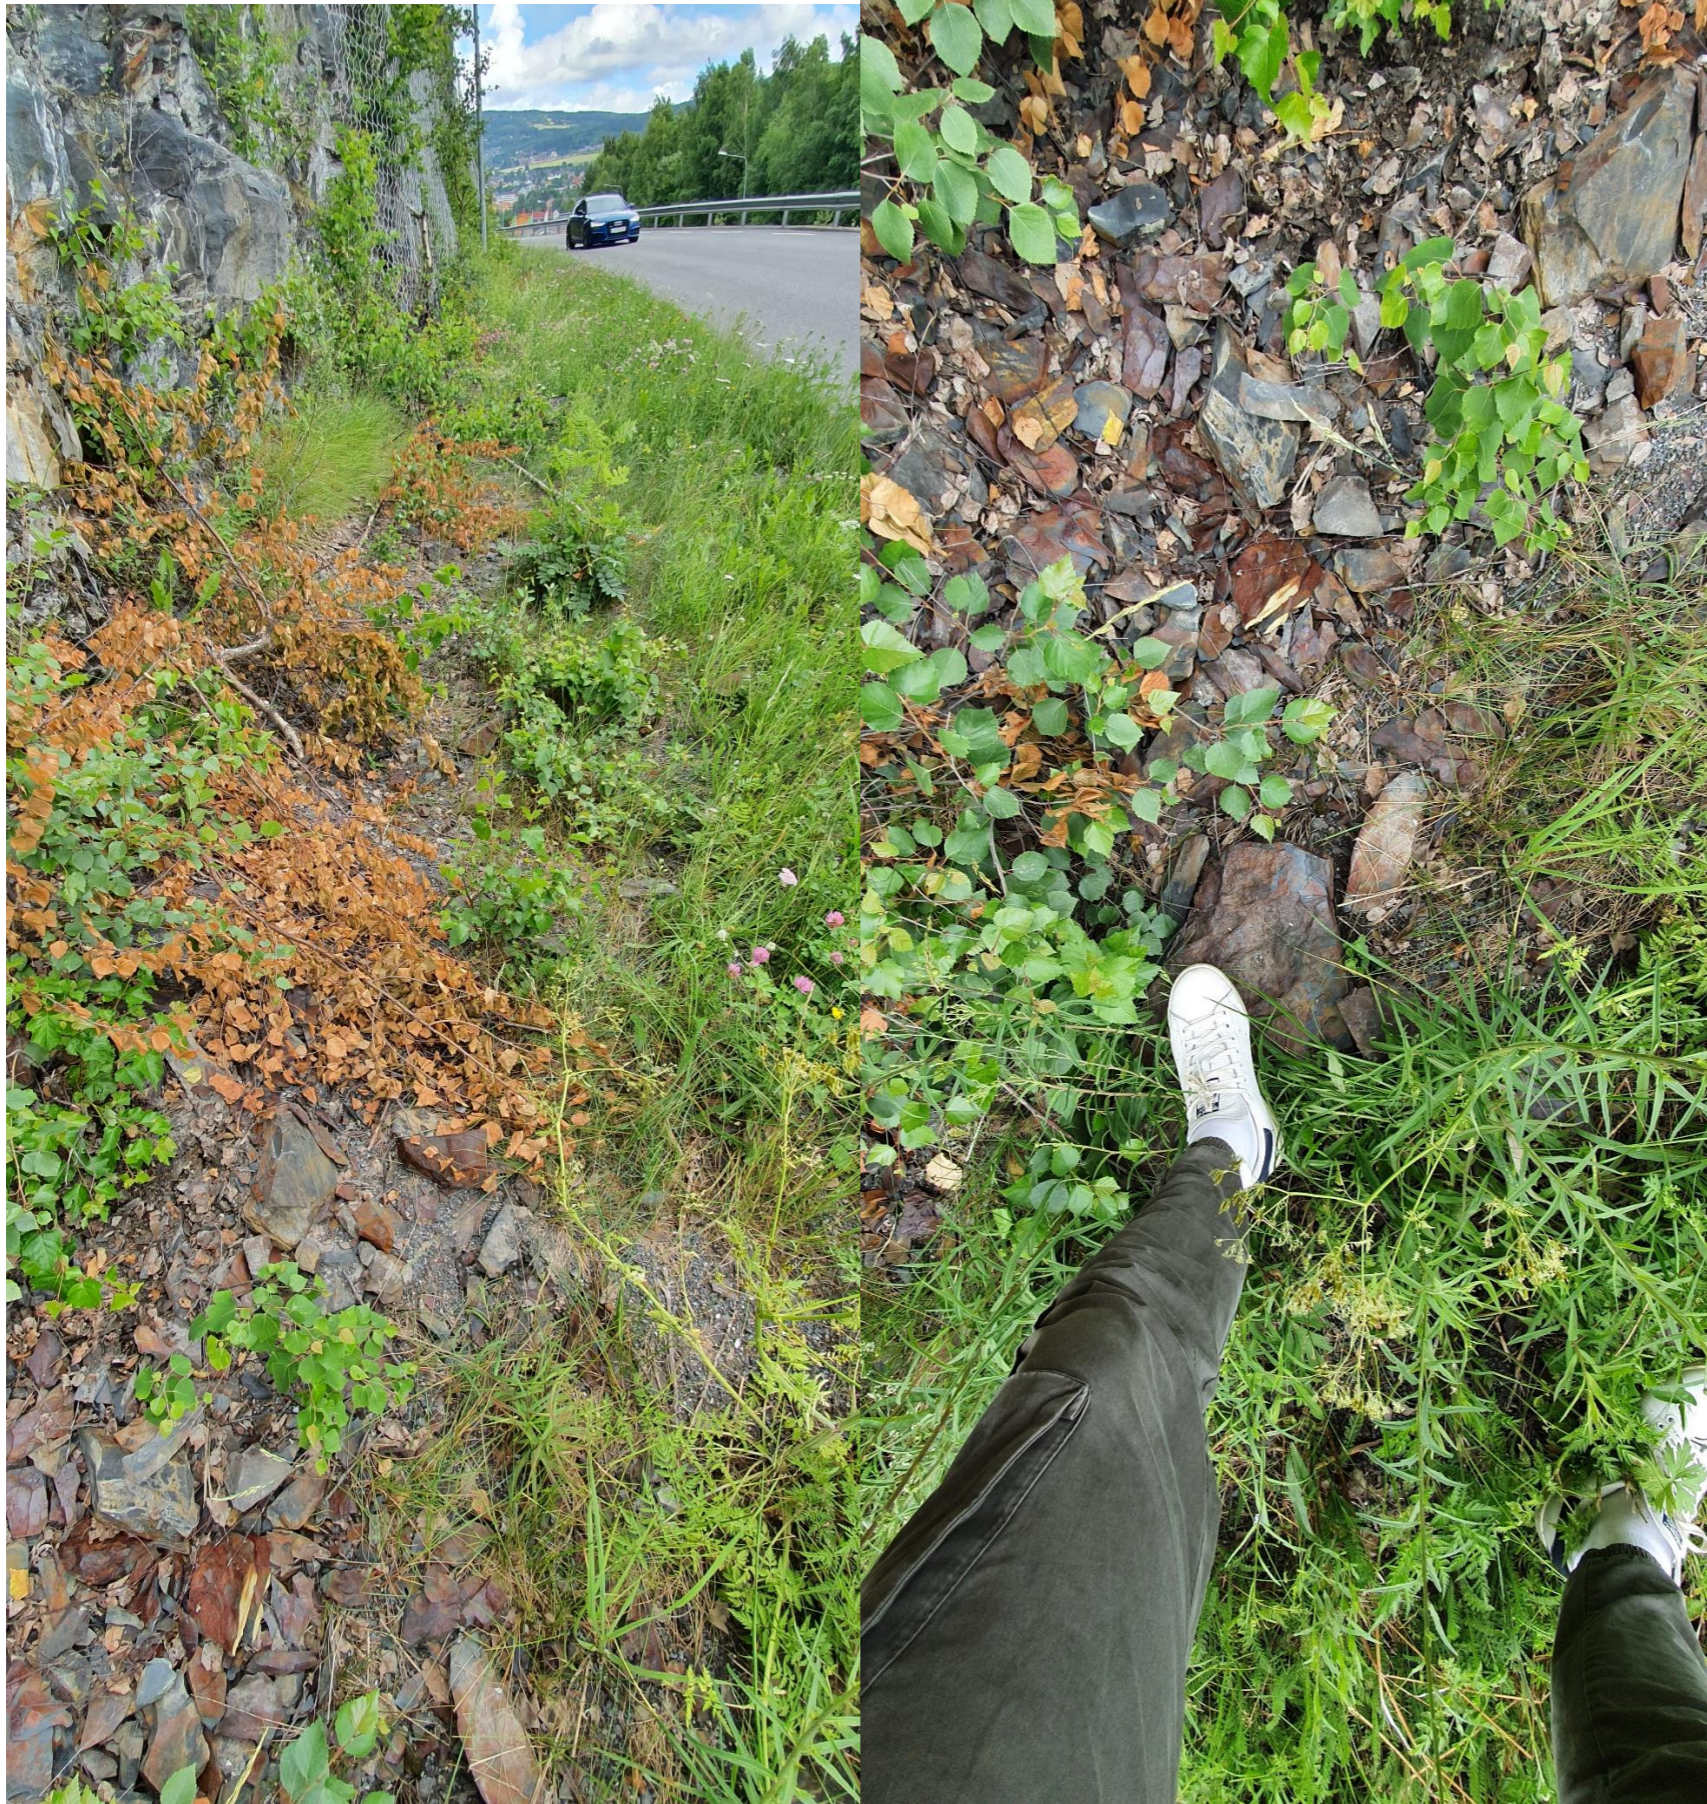
Figur 27. Parti G. Nedfall i grøft.
