Tilstandsskjema for: Enebolig

Lokalitet	Lillehammer, ved Messenlivegen
Bruksnavn på eiendom	Haaves tomt
Bygningens egennavn	Villa Martha
Bygnings art/bygningstype	Enebolig
Kommunenr, kommune og fylke	3405 Lillehammer, Innlandet
Gårdsnummer, bruksnummer	63/19
Bygningsnummer	12306407
Adresse	Einar Sandbergs veg 2 2614 LILLEHAMMER
Byggeår	1900 tallet, første kvartal
Datering	Sefrak
Opprinnelig funksjon	Bolig
Nåværende funksjon	Ingen
Etasjeantall	2
Bebygd areal (m2)	130
Lengde og bredde på bygningen	10.9 x 10.7 m + karnapper.
Kort generell bygningsmessig beskrivelse	Bygning med stort Jugend stil preg både utvendig og innvendig.
Kulturminne id/ Sefrak nr	0501-0703-004

Tilstandsskjema	Registreringsdato: 12.09.2023	Registrert av: Jørn Ulven
TG=Tilstandsgrad, o = ingen symptomer, 1=vedlikehold, 2=behov for inngrep, 3 =kraftige symptomer, 9 = ukjent	Værforhold under registrering: sol + 10	Referansenivå OK

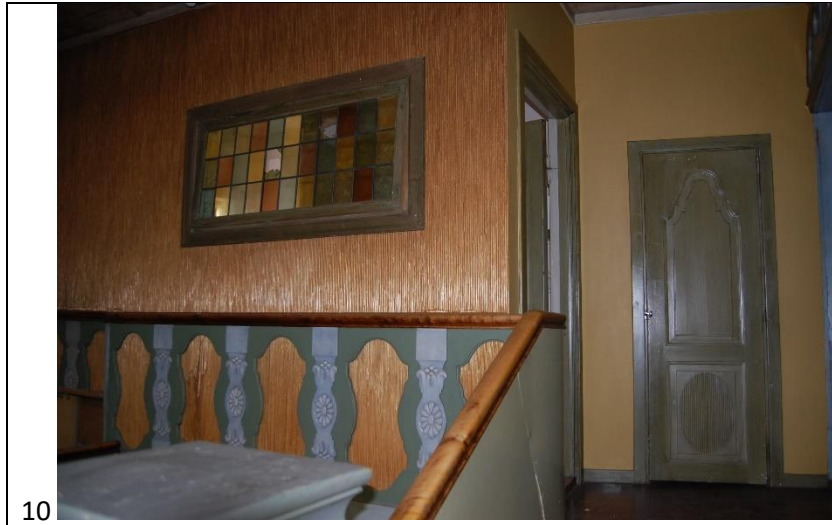
10

Gulv i bad og wc rom bør sjekkes.				
Gulv på grunn	Støpt gulv på grunn	Generelt behov for tiltak.		2	Skader i flistekking.	
Takkonstruksjoner	Helvalmet sperretak, trolig 45-55 grader helning. Hovedsperre i 5`` x 5`` skåret gran, mønsås og tverrbjelker. Synlige 2`` x 5`` i skråvegg/tak.	God tilstand.		1	Tyder på bra tekking.	
Taktekking	Lappskifer/ Hanskebakk trolig fra byggeår.	Noen løse heller, ellers ok.	Ø1	2	Alder	Innfesting holder som regel i rundt 100 år, skifer har varierende varighet etter kvalitet. Gjennomsnittlig 150-200 år.
Takrenner og nedløp	Sinkrenne og nedløp med knekte bend og kilfester	Ikke vurdert				
Trapper	Støpte trapper utvendig. Flott trapp med repos opp til 2dre etasje, svingtrapp til kjeller, stige trapp til loft, alt i tre.	God tilstand	V3	1		
Piper	Pipe i tegl	Ikke vurdert				
Peiser/ovner	Støpt/murt peis i stue	Ikke vurdert	5			
Innvendig kledning kjeller	Vegger i rå-støp, himling i stubbloft eller panelt, isolert. Gulv støpt, delvis flislagt.	Sopp og råte i himling i deler av kjeller. Ødelagte fliser.	1-4	3	Vann inntrenging utenfra.	Bør sjekkes av for eksempel Mycoteam.
