# E6 Roterud - Storhove

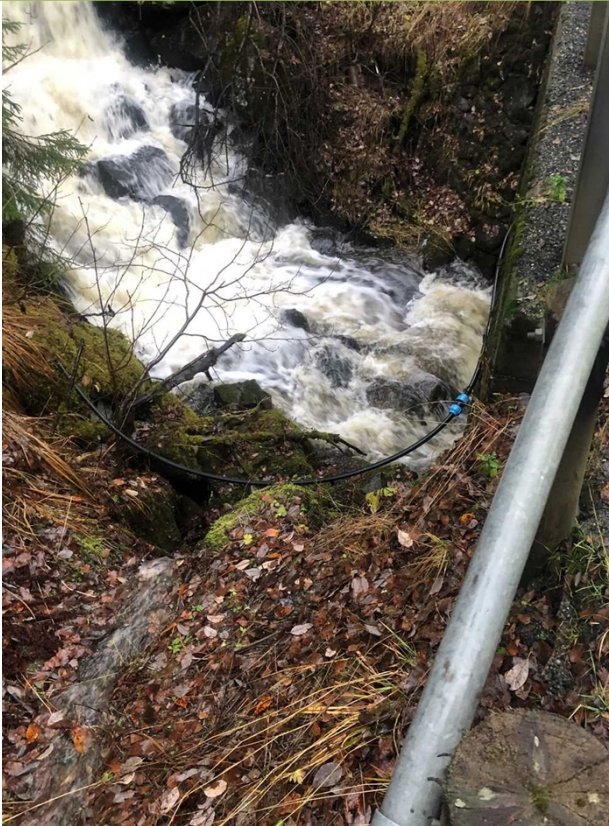
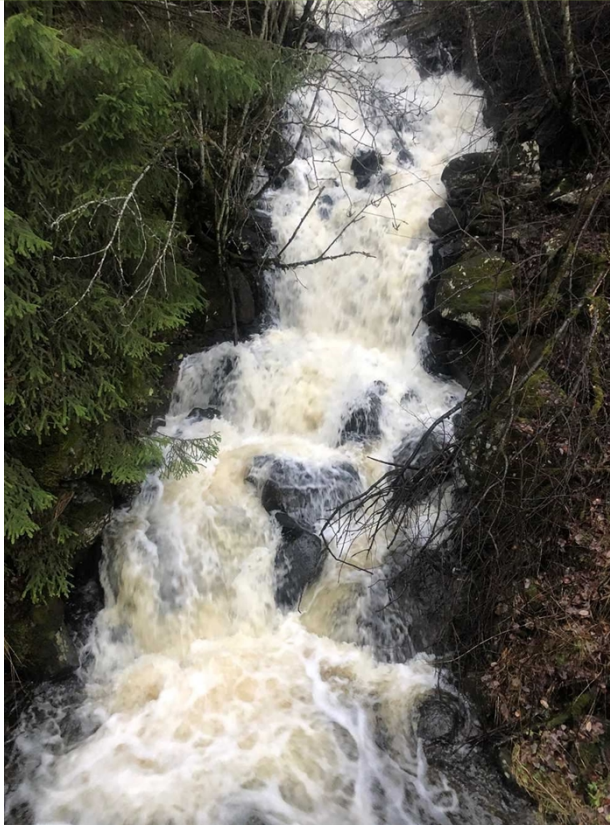
## igg\_47-055

høg vassføring i dag. sannsynlig berg under elv. kan ta med seg ein del masser, døde trær og blokk, stein

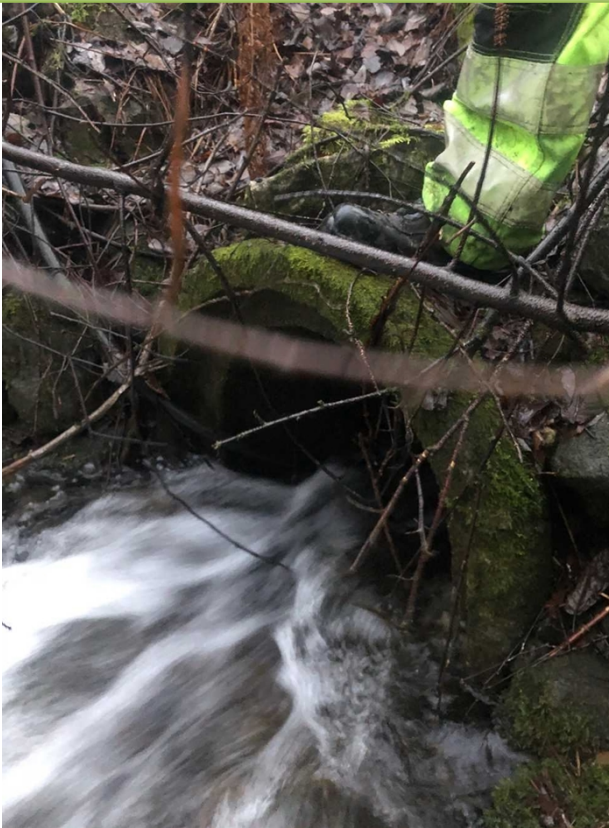
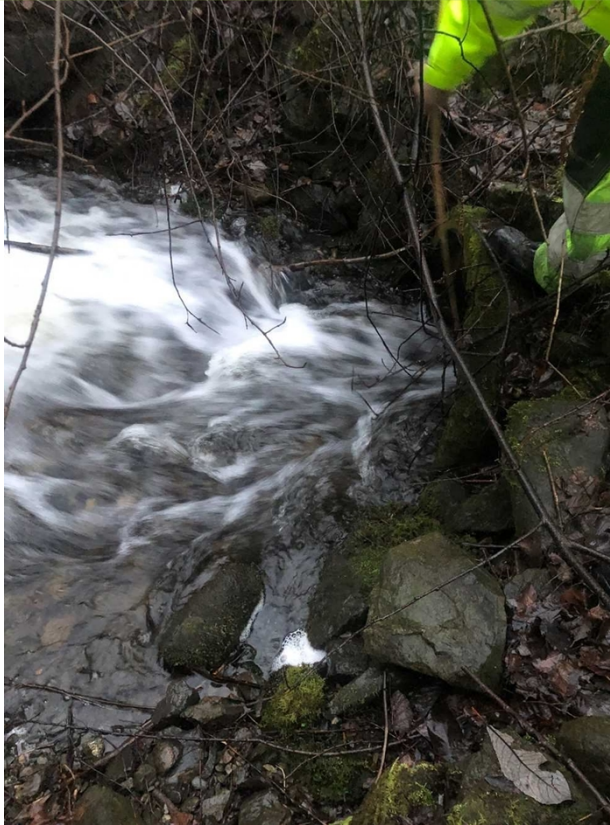
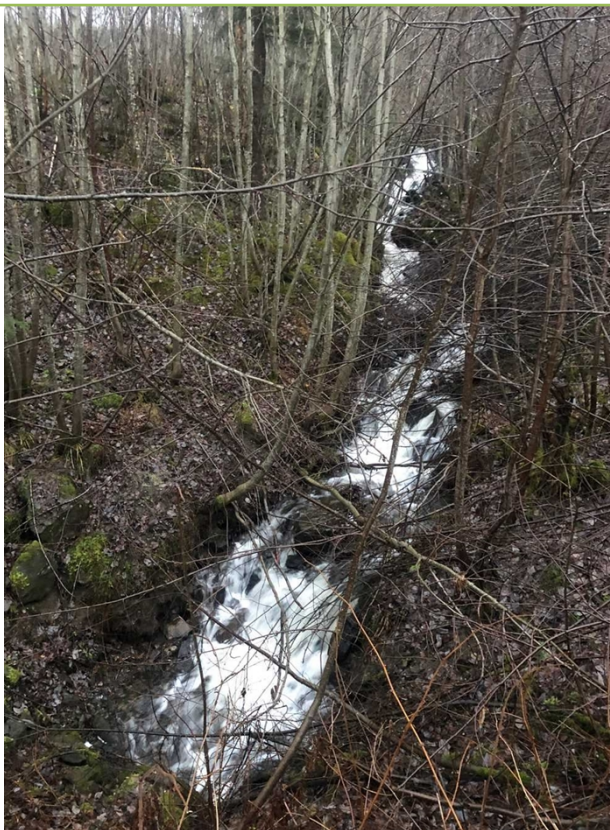
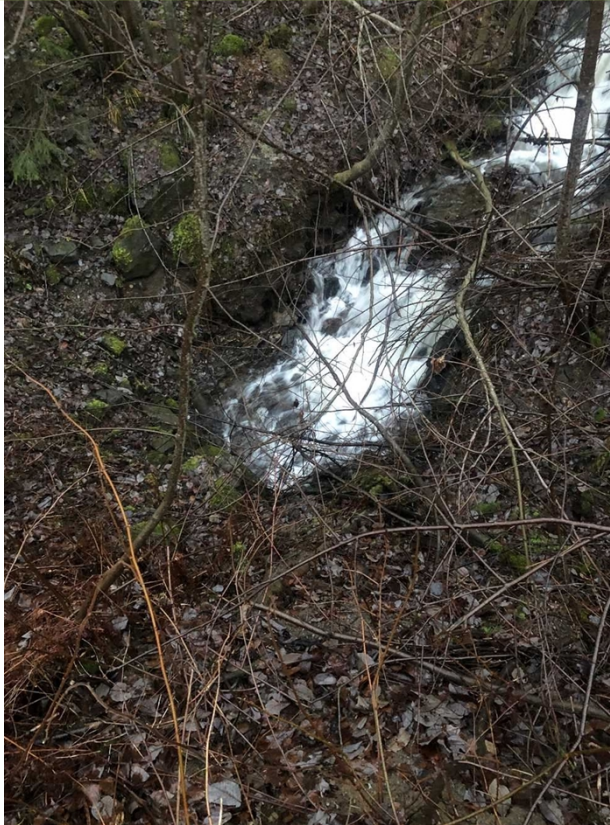
## igg\_47-056

stikkrenne ø600. erosjon i morena. kan tette seg her, kapasitet kan være for liten

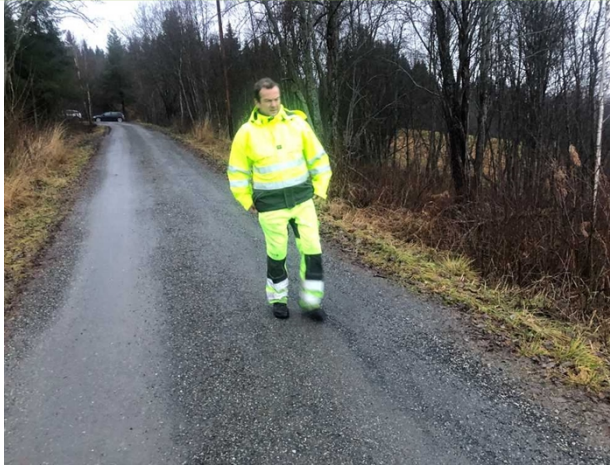
## igg\_47-057

renn sanns ned i domp og videre ned langs  
veg. ikkje noko stikkrenne i domp

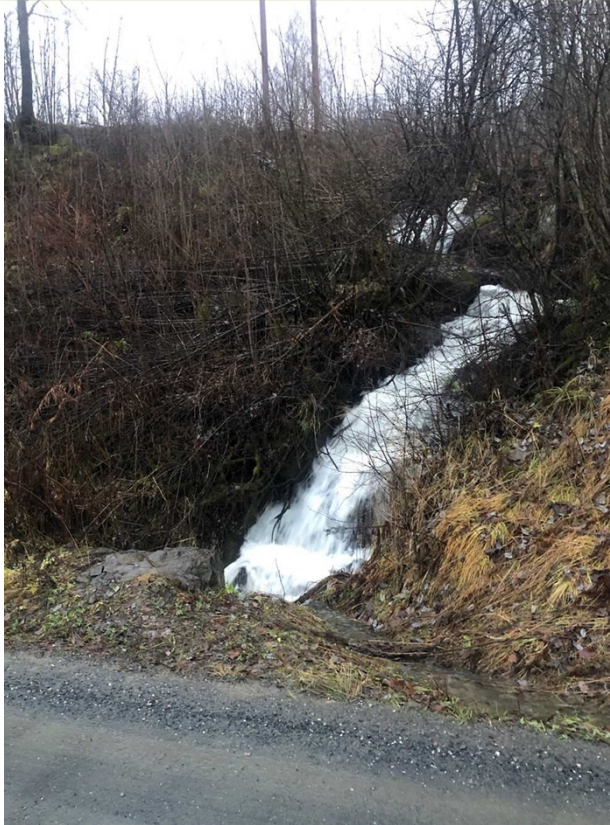
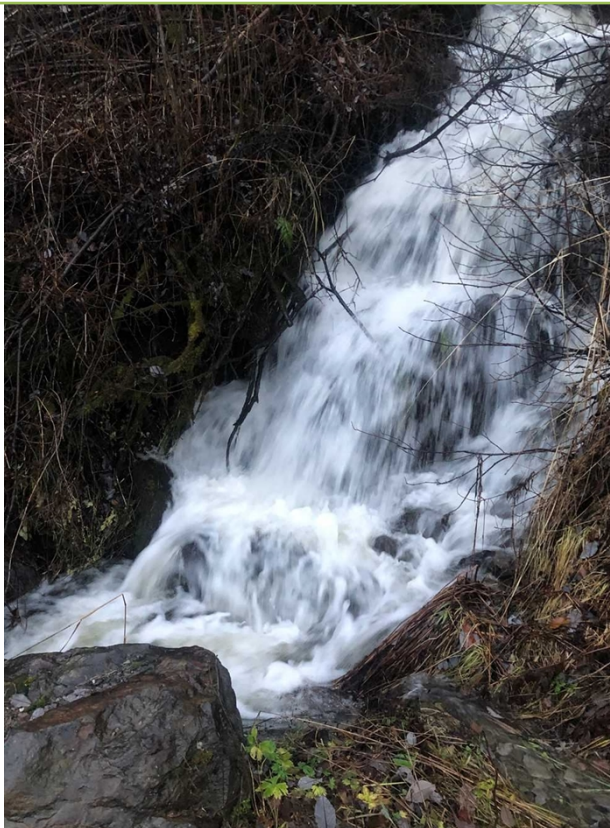
## igg\_47-058

en del vann i bekk. berg i dagen, kan komme løsblokker. kan renne over veggen ved tetting. ø600, er lite. lite erosjon, tyder på berg i dagen nedstrøms

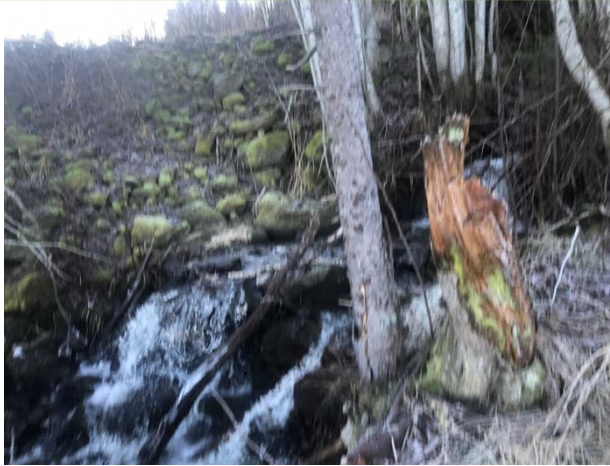
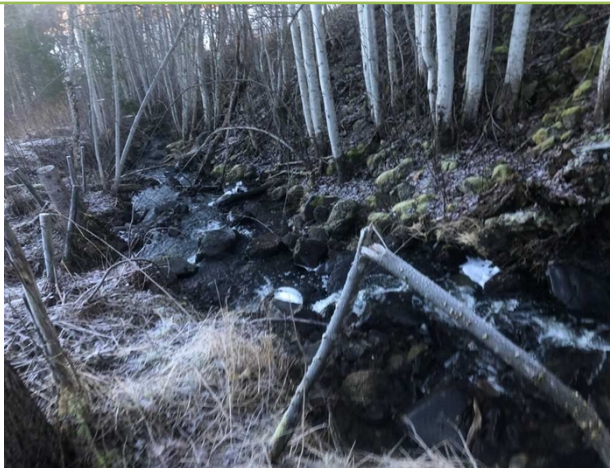
## igg\_48-002

ylling langs elv. bekk renn på løsmasser, stein i bekk. bekk kan dra med seg stein (vanntransport)

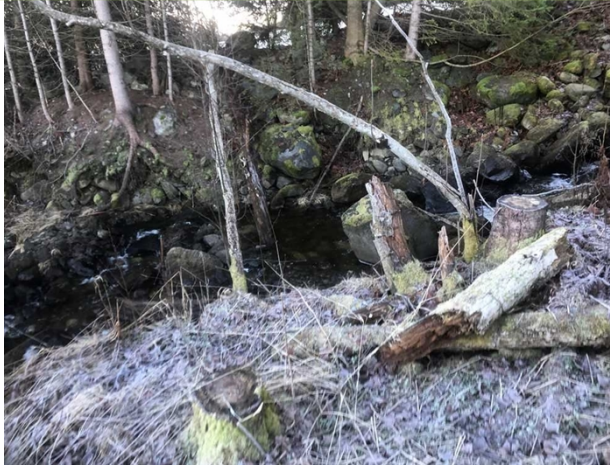
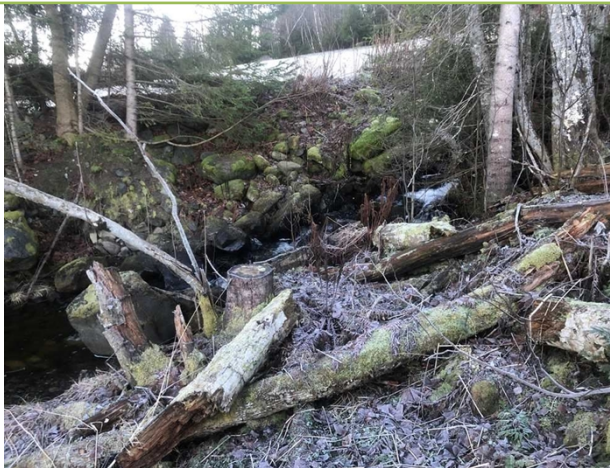
## igg\_48-003

tre/tømmer i bekk. erosjon lang østsiden av bekk.

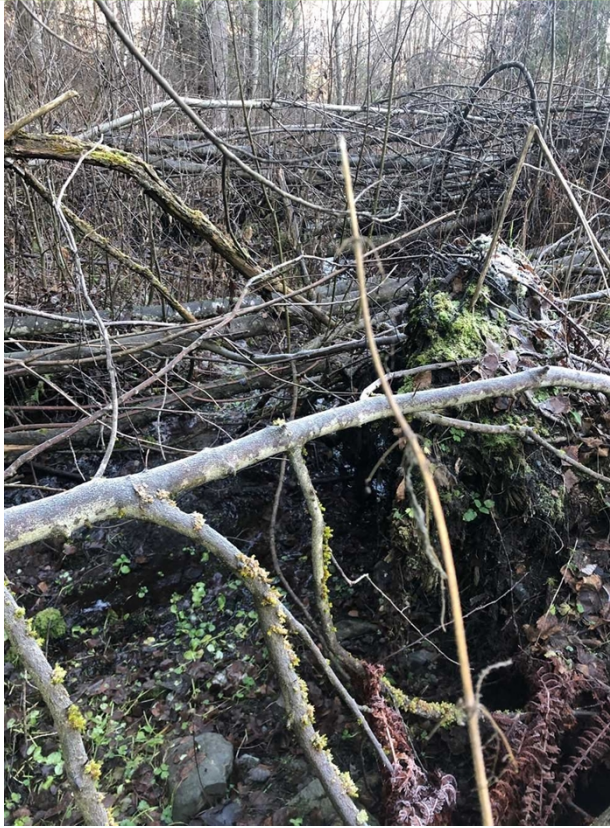
## igg\_48-004

bekk renn på avveie i dette punkt. masse kvist/trær som ligg samlet i haug som deler bekken

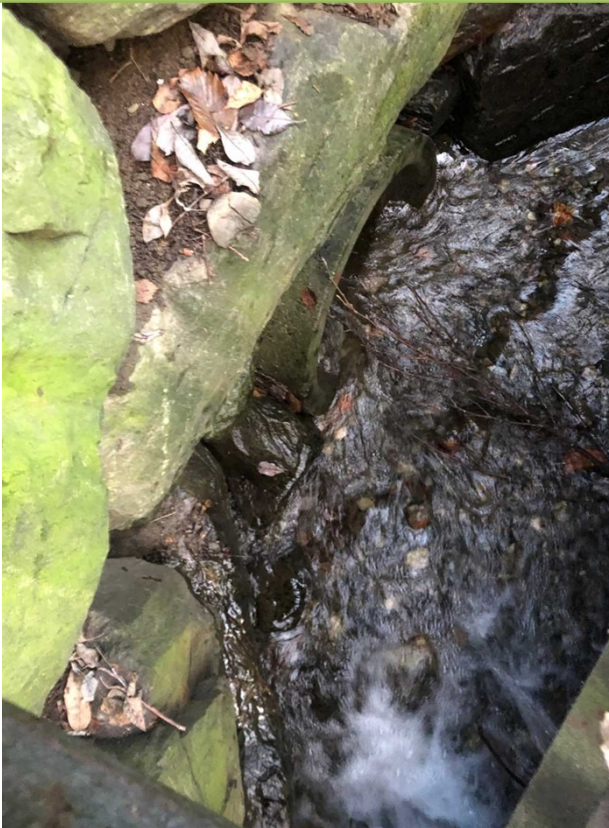
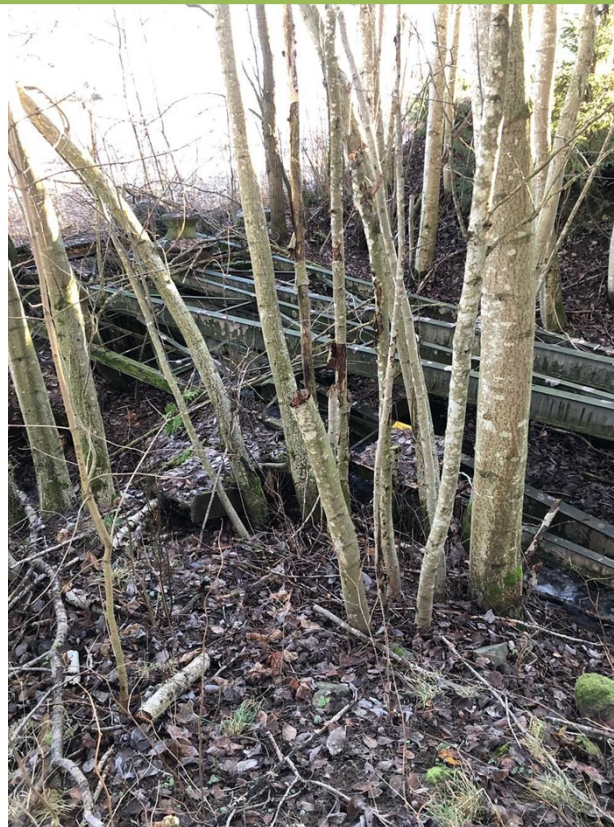
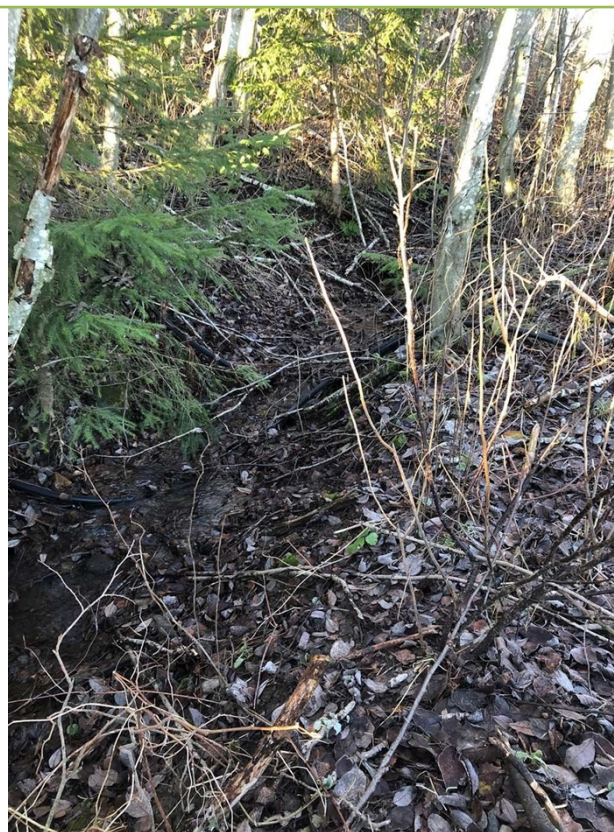
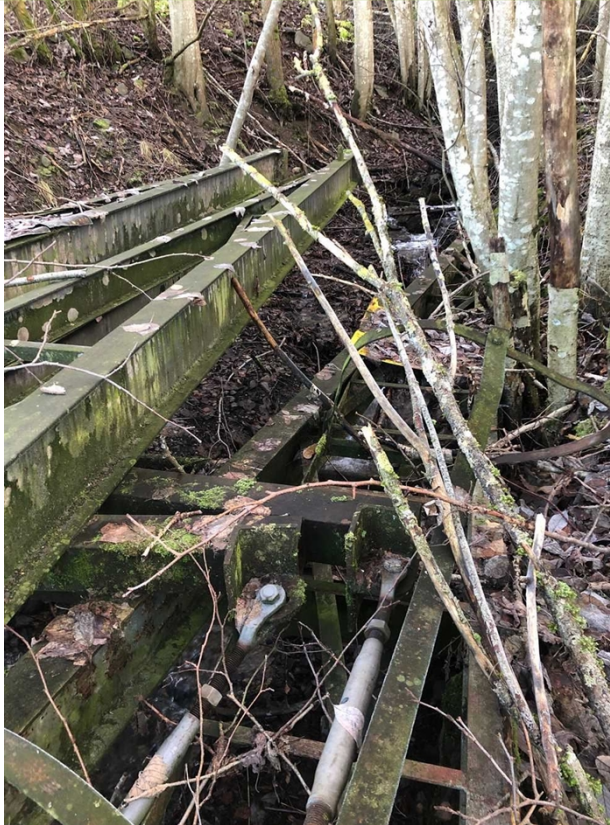
## igg\_48-005

innløp bekk. rist foran. ligg stålhenger over. sidegrøft kommmmer fra nord og møter bekke ved innløp. erosjon langs bekk og mye org avfall. delvis tett med løv etc i rist. ikke mulig å komme inntil for nøyaktig måling, ca ø500, betongrør.. begrenset kapasitet

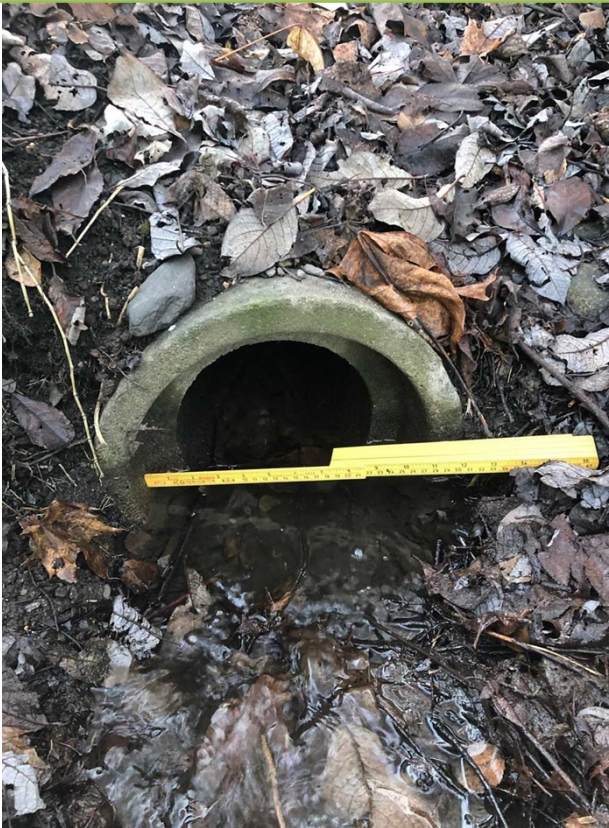
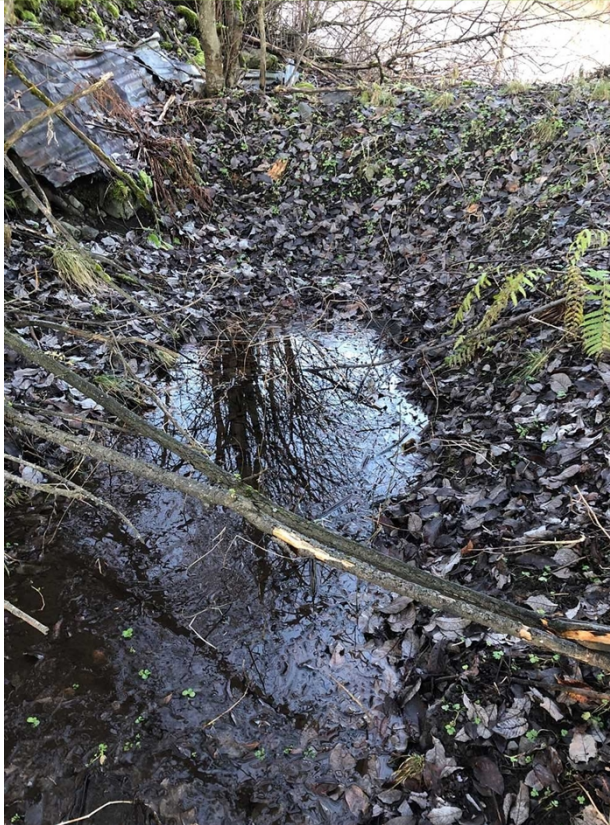
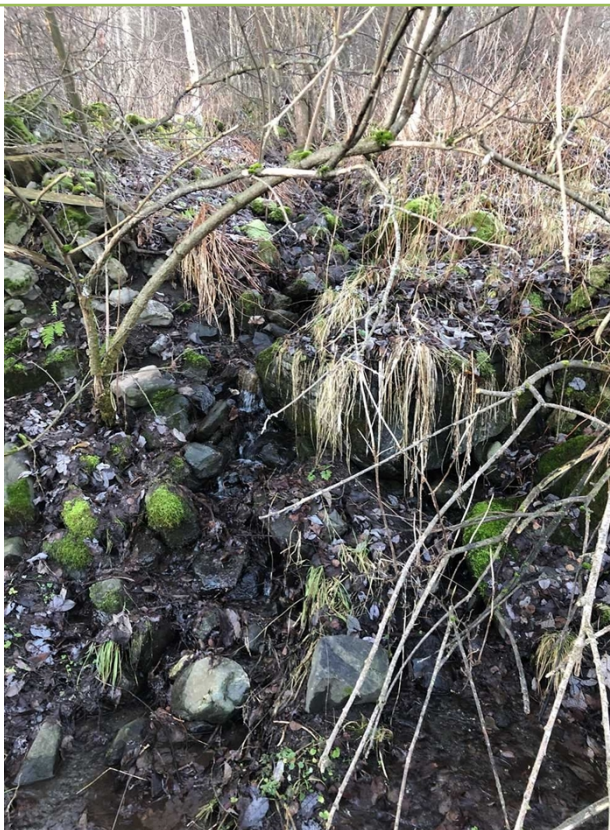
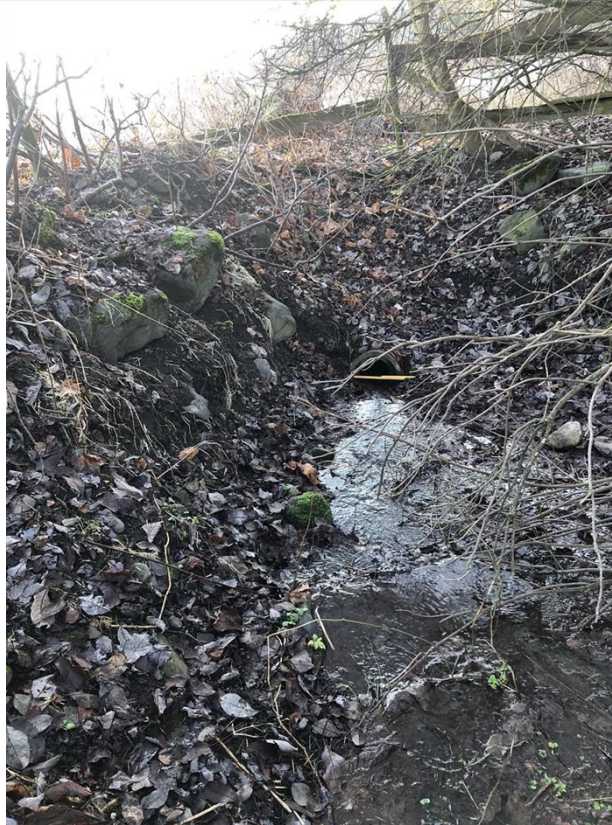
## igg\_48-006

lukket bekk ø200 betongrør. mye sediment ved innløp. er gravd ut en lite forsenkning/voll ved innløp ca 1 m dyp

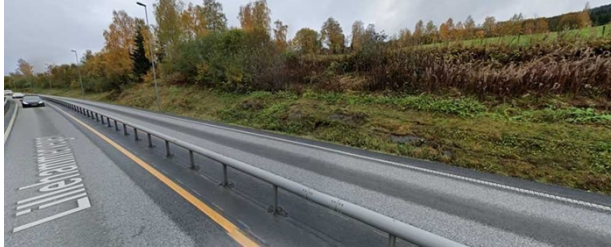
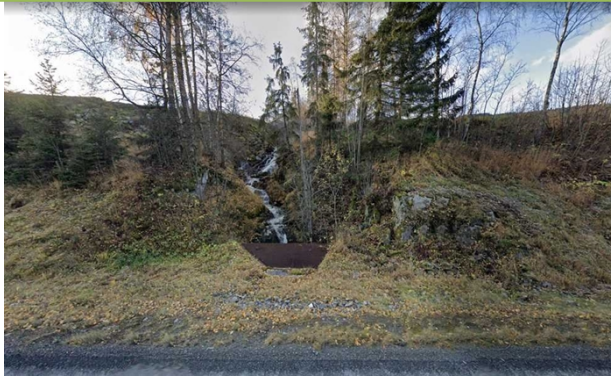
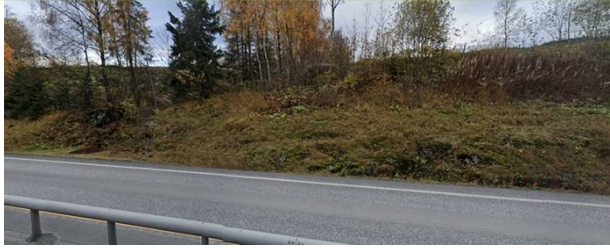
Kommentar	Av	Tid
Gjelder vestsiden av E6. Knaus der bekk kommer ned, samt grunne knauser noe videre nordover fra bekk	Mari krogstad	22.06.2020 14:01

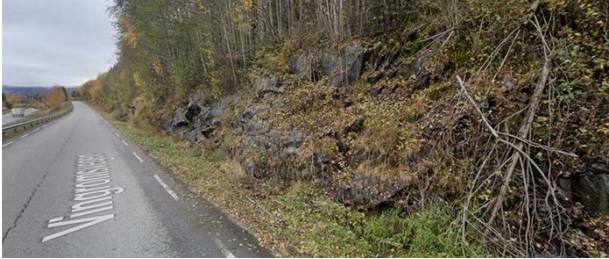
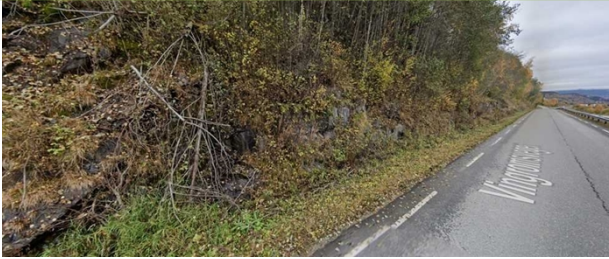
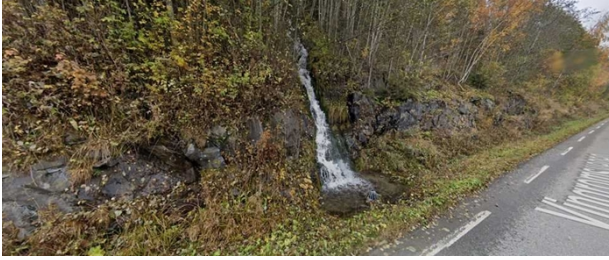
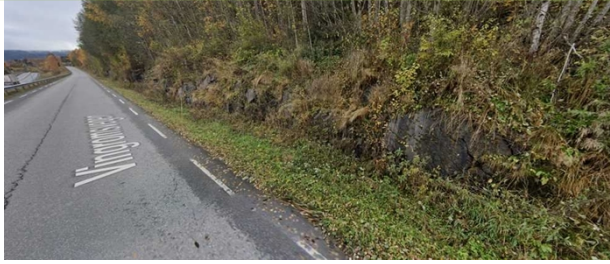
# igg\_gs\_Berg i dagen11

Kommentar	Av	Tid
Lave bergskrenter/bergskjæring for Fv330 vest for vegen	Mari krogstad	22.06.2020 15:37

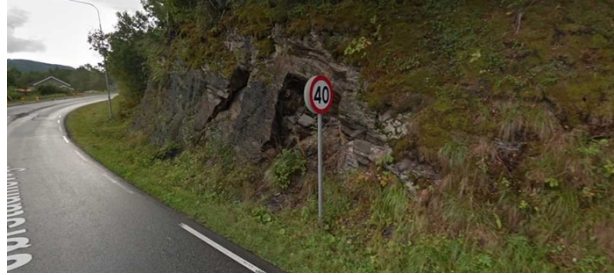
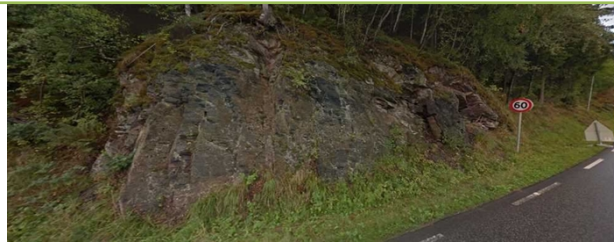
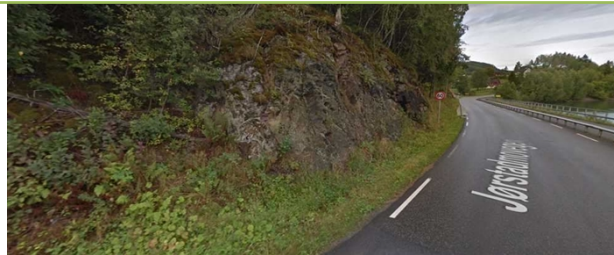
# igg\_gs\_Berg i dagen13

Kommentar	Av	Tid
Bergskjæring vest for Fv 253 Jørstadmvegen, ser ut som forholdsvis flattliggende skifer	Mari krogstad	22.06.2020 15:45

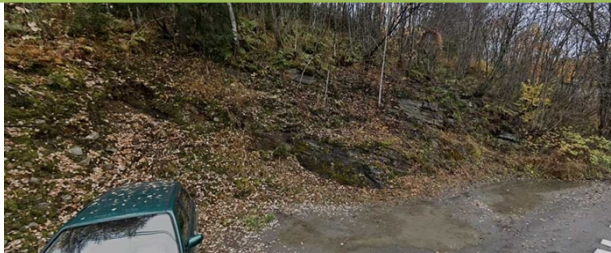
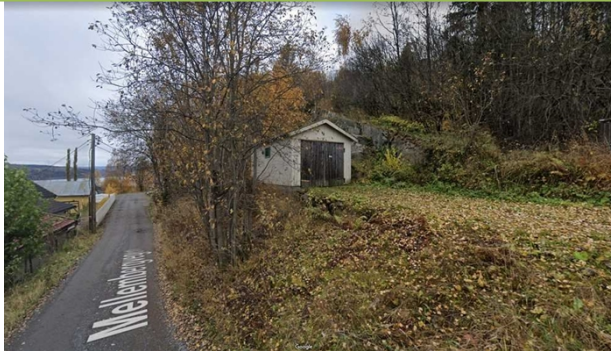
## igg\_gs\_Berg i dagen15

Kommentar	Av	Tid
<b>Lav skrent/blotning av skifer på oppsiden av Mellebergvegen</b>	Mari krogstad	23.06.2020 08:52
<b>Det er også flere andre blotninger langs samme veg, samt skreenter lenger opp. Bilder 3 og 4 tatt nord for lokaliteten, bilde 5 sør for lokaliteten</b>	Mari krogstad	23.06.2020 08:59

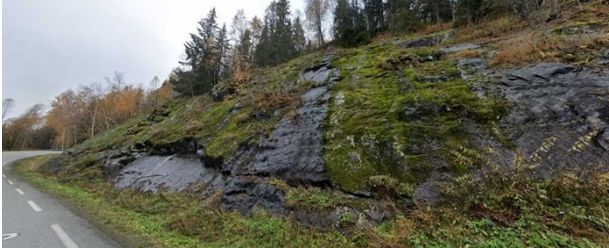
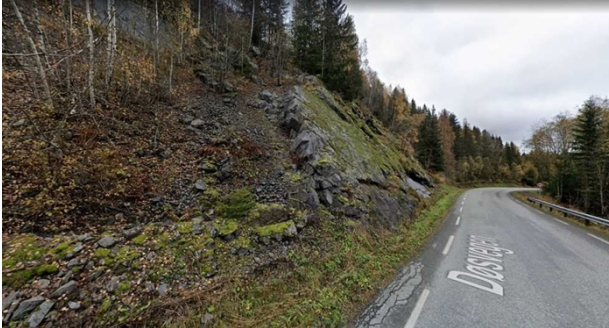
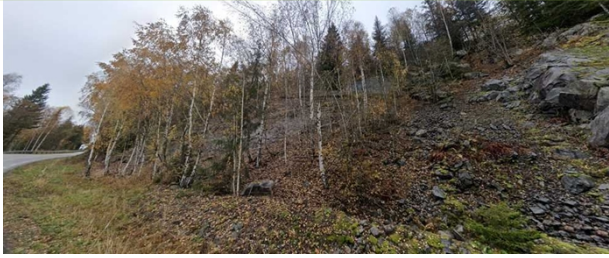
# igg\_gs\_Berg i dagen17

Kommentar	Av	Tid
<b>Bergskrent, markert stort benket flak. Bergskrent/bergskråning fortsetter også noe videre oppover veien.</b>	Mari krogstad	23.06.2020 09:21

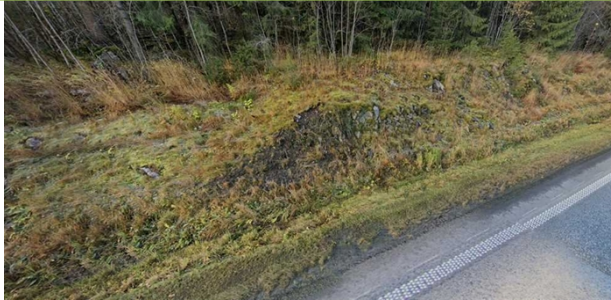
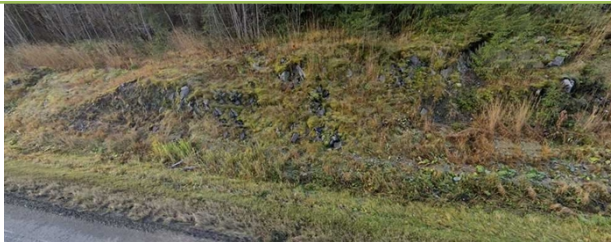
# igg\_gs\_Berg i dagen2

Kommentar	Av	Tid
Gjelder vestsiden av E6. Grunne knauser i skråningsutslag, oppspukket berg.	Mari krogstad	22.06.2020 13:57

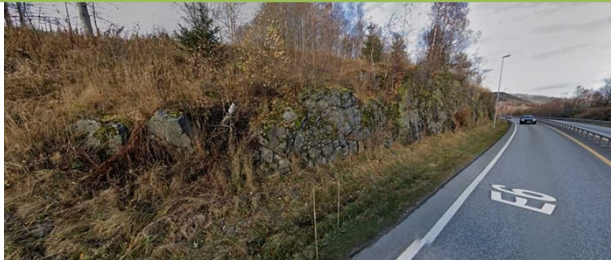
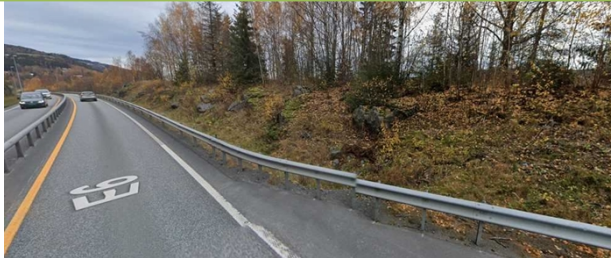
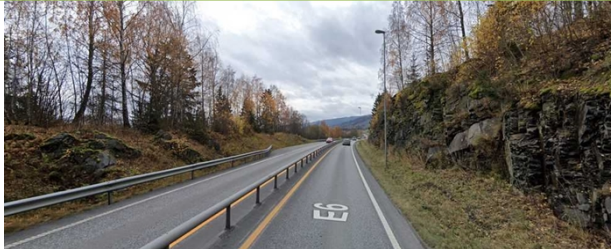
## igg\_gs\_Berg i dagen5

Berg i dagen, kartlagt ved Google StreetView

Kommentar	Av	Tid
Berg i dagen, høy og langstrakt skjæring på vestsiden av E6, noe lavere knauser på østsiden. Lagdeling står steilt og med fall mot sør	Mari krogstad	22.06.2020 14:39

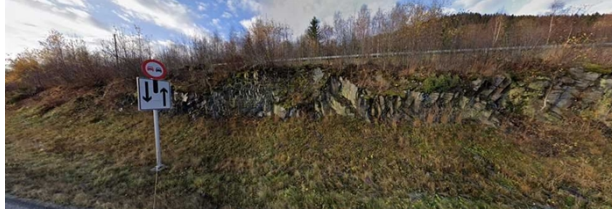
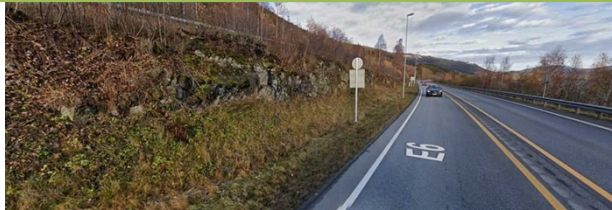
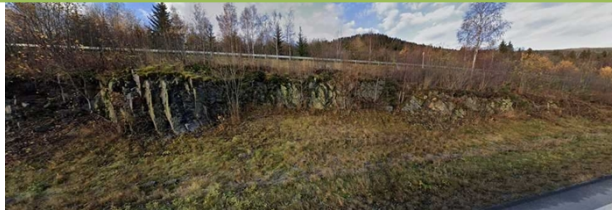
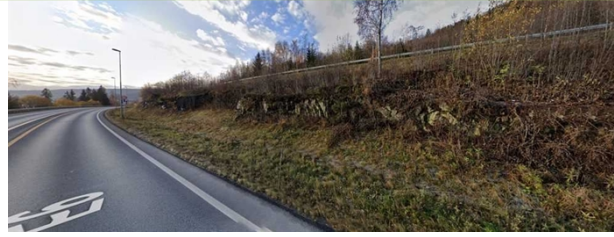
## igg\_gs\_Berg i dagen6

Berg i dagen, kartlagt ved Google StreetView

Kommentar	Av	Tid
Lav og noe langstrakt bergskjæring vest for E6. Lagdeling synes å stå foholdsvis steilt.	Mari krogstad	22.06.2020 14:47

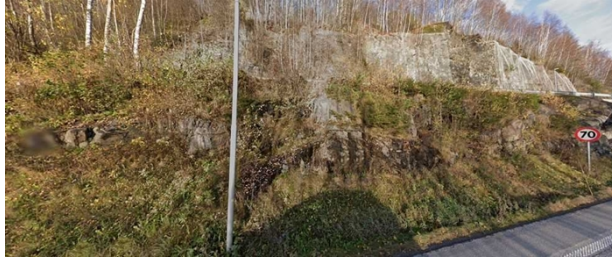
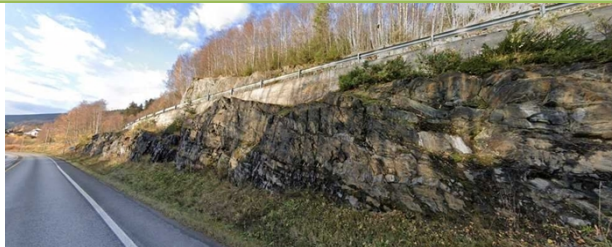
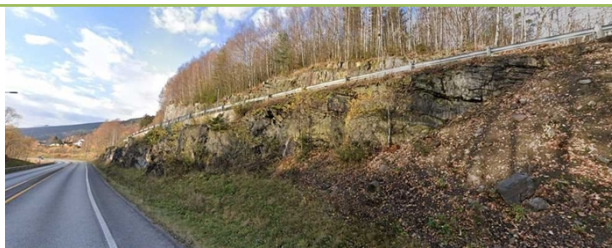
## igg\_gs\_Berg i dagen7

Berg i dagen, kartlagt ved Google StreetView

Kommentar	Av	Tid
Gjelder vestsiden av E6. Høy bergskjæring rett før Vingnes	Mari krogstad	22.06.2020 15:12

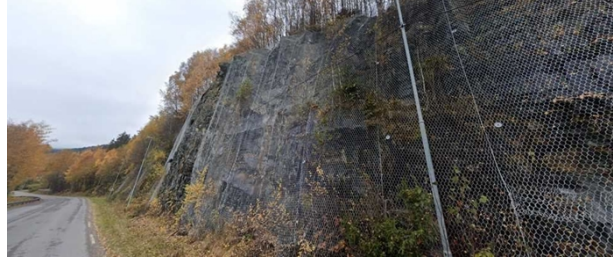
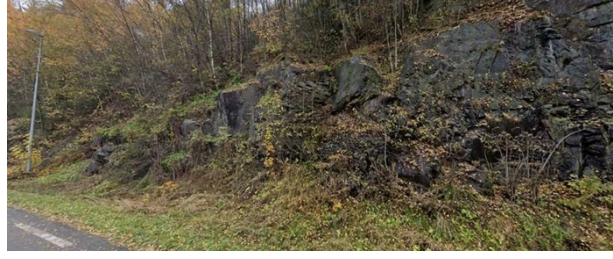
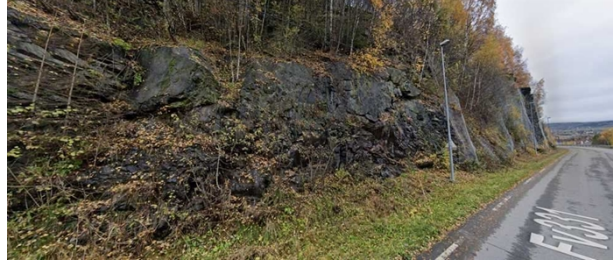
## igg\_gs\_Berg i dagen8

Berg i dagen, kartlagt ved Google StreetView

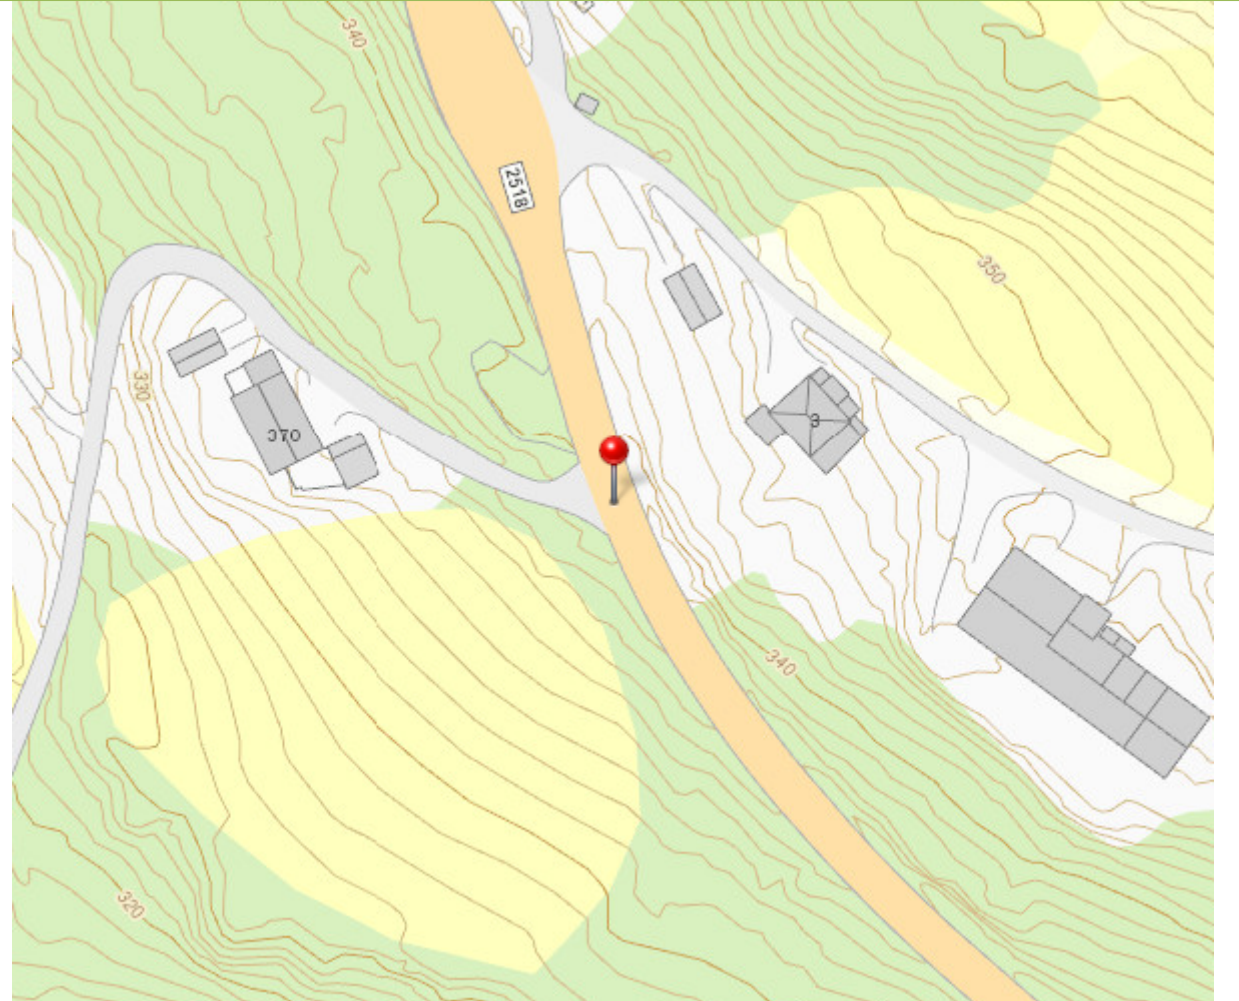
## igg\_xx\_N2a

## Prøvetaking av skifer, V402 - Lokalitet - Rinna

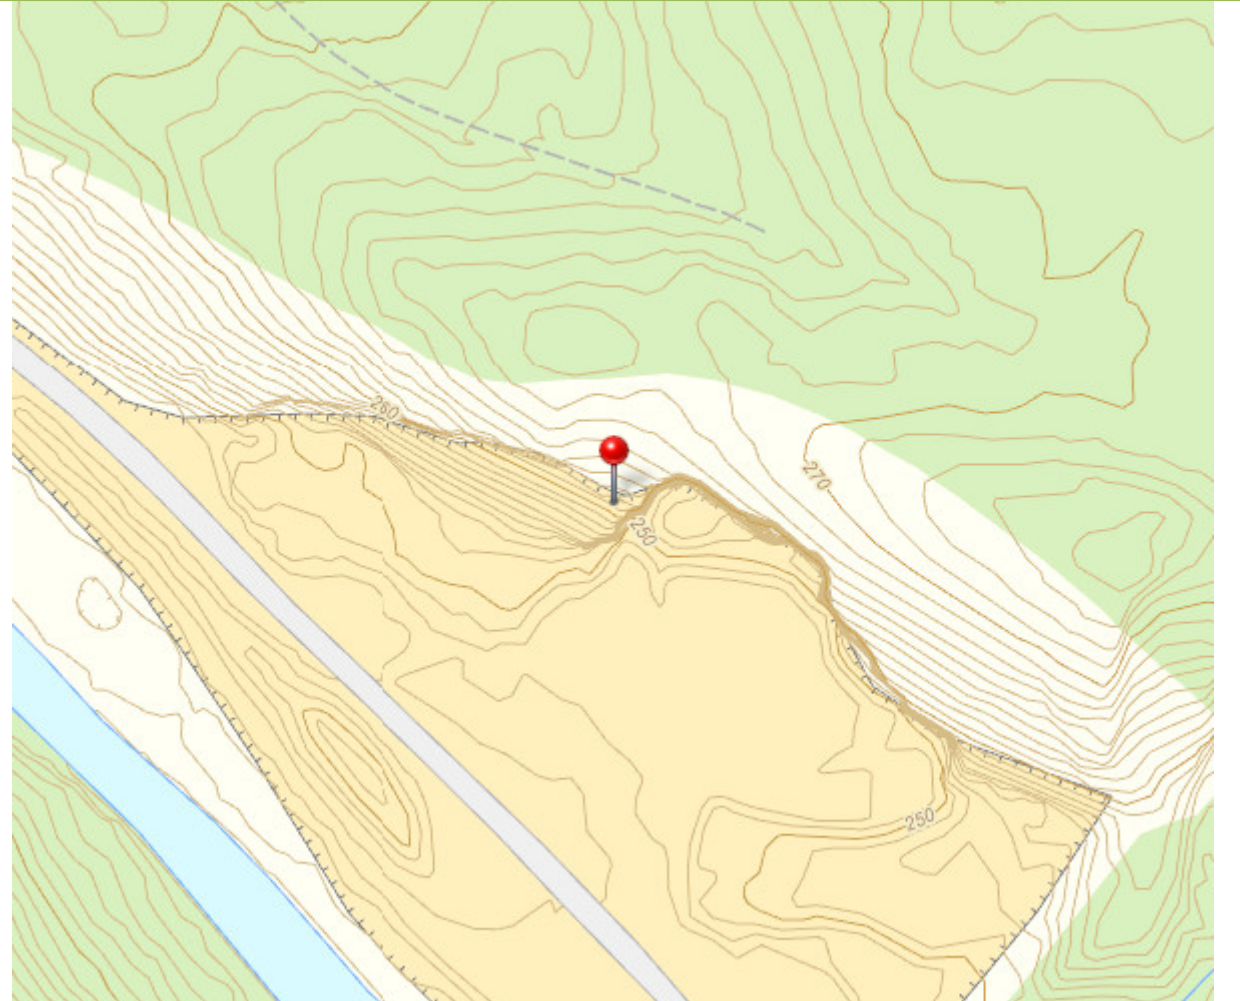
## igg\_xx\_N2b

## Prøvetaking av skifer, V402 - Lokalitet - Rinna

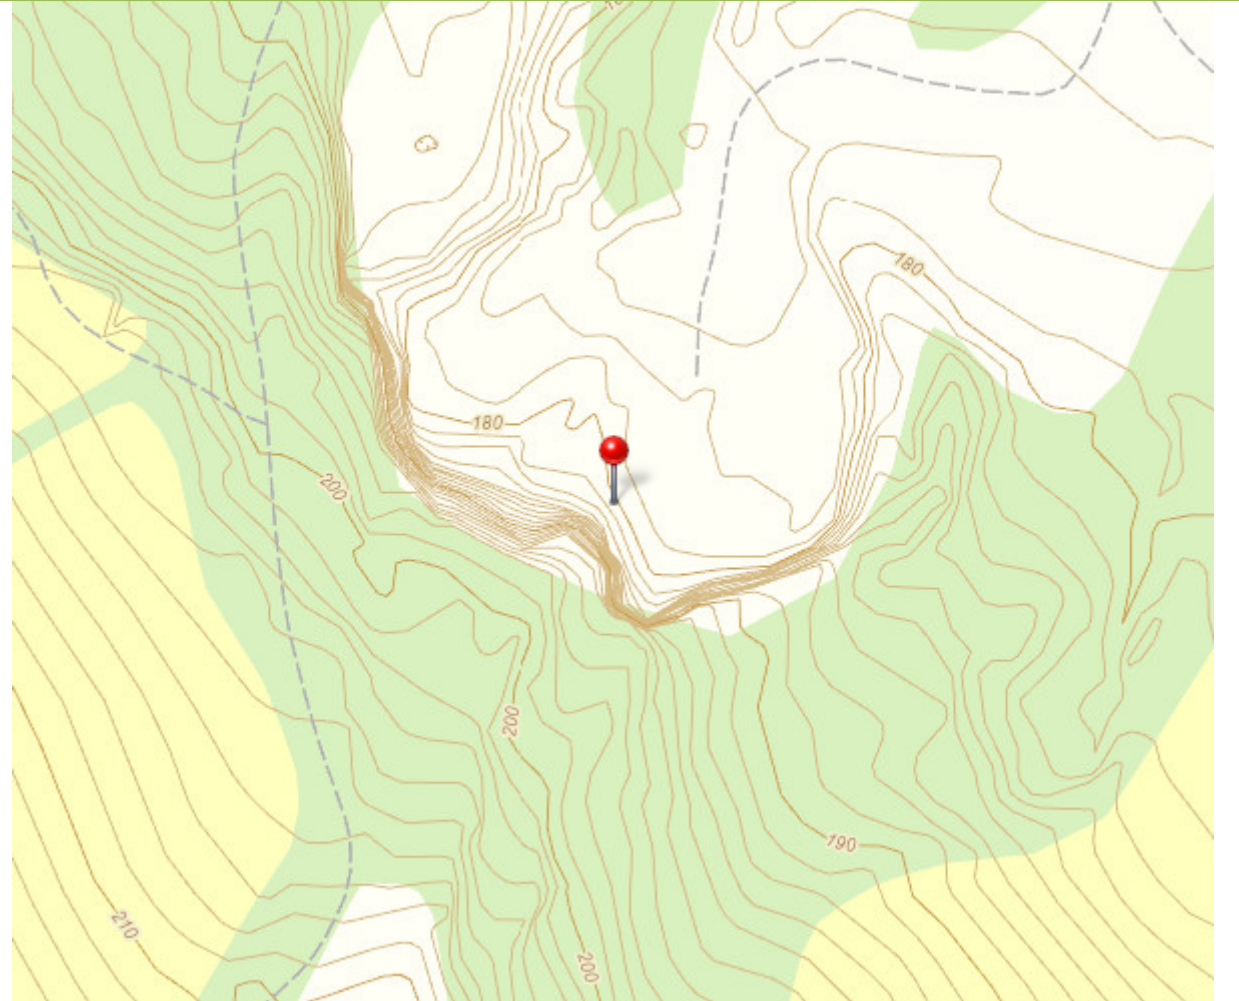
## igg\_xx\_N3b

Prøvetaking av skifer, V402 - Lokalitet  
Trosset

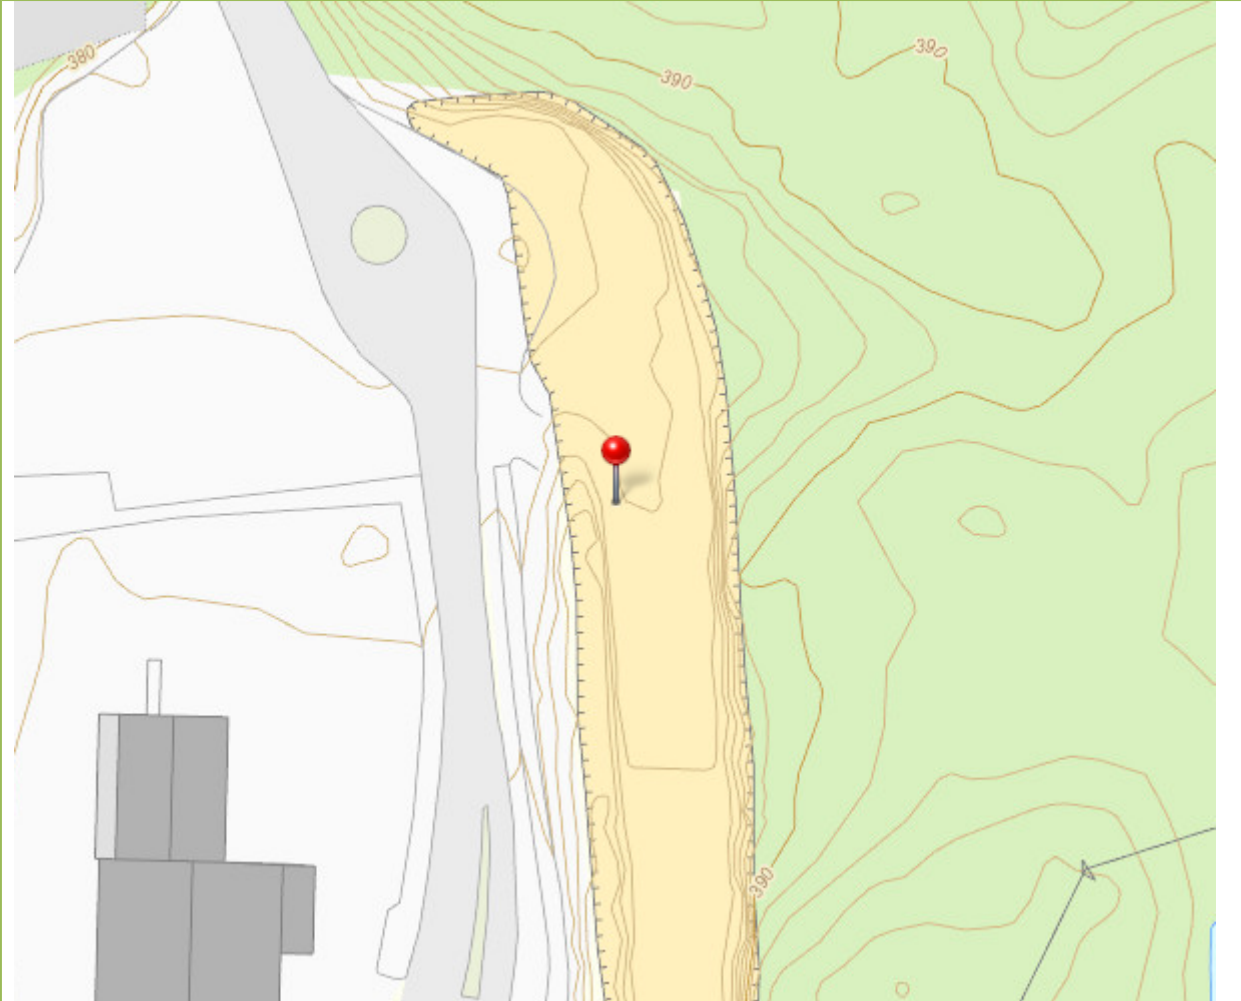
## igg\_xx\_N7

Prøvetaking av skifer, V402 - Lokalitet  
Roverudmyra miljøstasjon

Kommentar	Av	Tid
<b>V402: Mørkegrå, jernrik (mørkebrun langs flater), noe gul- og rustfargede utfellinger gjennomgående, noen små pyrittkrystaller</b>	Mari krogstad	22.06.2020 11:23
<b>V402: N7 er tatt på NØ-siden av Roverudmyra miljøpark. Bergarten på lokaliteteten består av gråsvart skifer med enkelte pyrittkrystaller, samt en del rødbrune og gulhvite utfellinger langs enkelte plan. Prøven består også av noe gulhvite utfellinger.</b>	Mari krogstad	22.06.2020 11:49

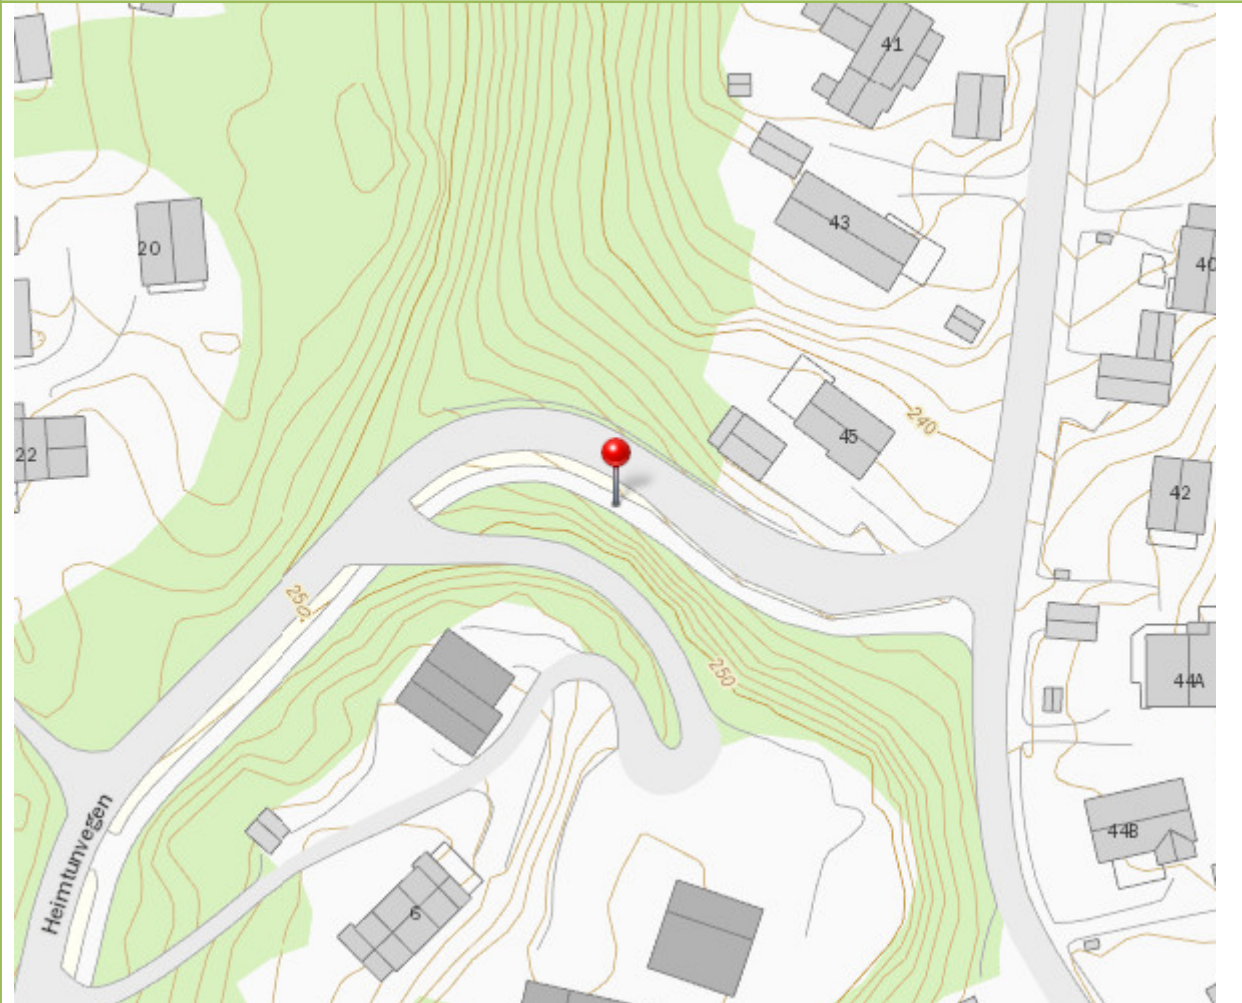
## igg\_xx\_V-ssv1

Lokalitet kartlagt av SVV og NV

Kommentar	Av	Tid
<b>V401: Berggrunnen ved lokaliteten består av jernrik, meget oppsprukket skifer, og har derfor blitt vurdert til hardhet 1.</b>	Mari krogstad	19.06.2020 12:14
<b>V401: Ved lokaliteten har det blitt observert to dominerende sprekkese, orientert omtrent 20° og 30° på tunnelretningen. Resultatene stemmer godt med Statens vegvesen sine resultater. Sprekkesettene kan oppstå som langsgående sprekker i tunnelen</b>	Mari krogstad	22.06.2020 10:00
