# E6 Roterud–Storhove

Delrapport skredfarevurdering

Ingeniørgeologisk rapport for reguleringsplan

Oppdragsnr:	5195019
Oppdragsnavn:	E6 Roterud–Storhove
Dokument nr.:	RAPP-geo-004
Filnavn	RAPP-geo-004 Skredfarevurdering

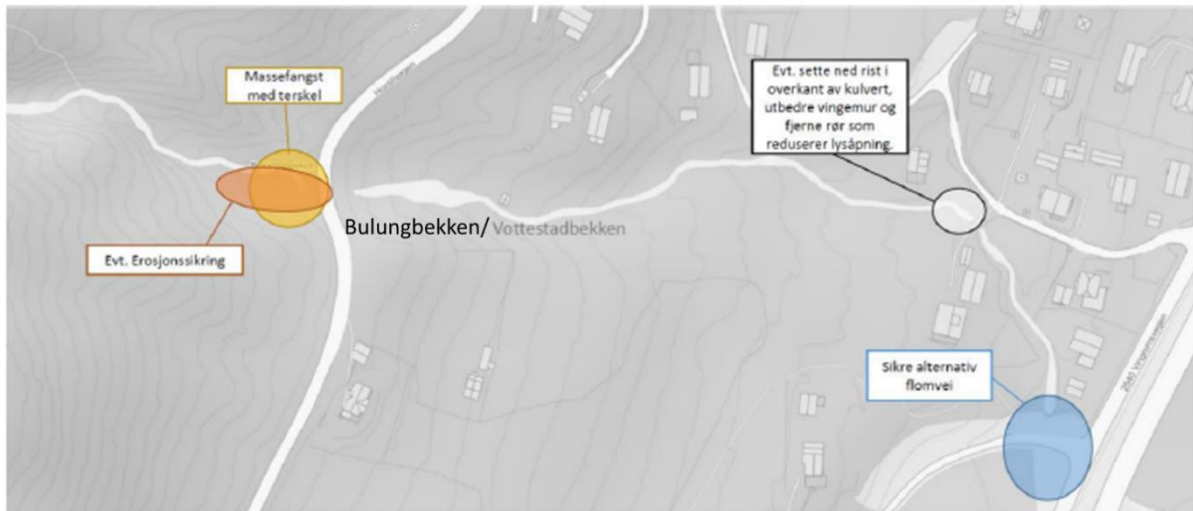
Figur 14 Utklipp av figur fra rapport [4]

- *Der Vottestadbekken kommer ned mot Hovslivegen er det mye erosjon og massetransport, da vannet har høy hastighet og det er bratte skråninger. Dette området bør utbedres for å både hindre erosjon av skråning ned mot veien, og legge til rette for at sedimenter og trær blir stoppet før det tetter kulverten (figur 5-1). Dette kan for eksempel være i form av en terskel oppstrøms inntaket.*
- *Der hvor massfangdammer er foreslått er også erosjonssikring aktuelt.*

Figur 5-1: Spesielle tiltak som anbefales utført langs Vottestadbekken (kalt Bulungbekken i E6RS)

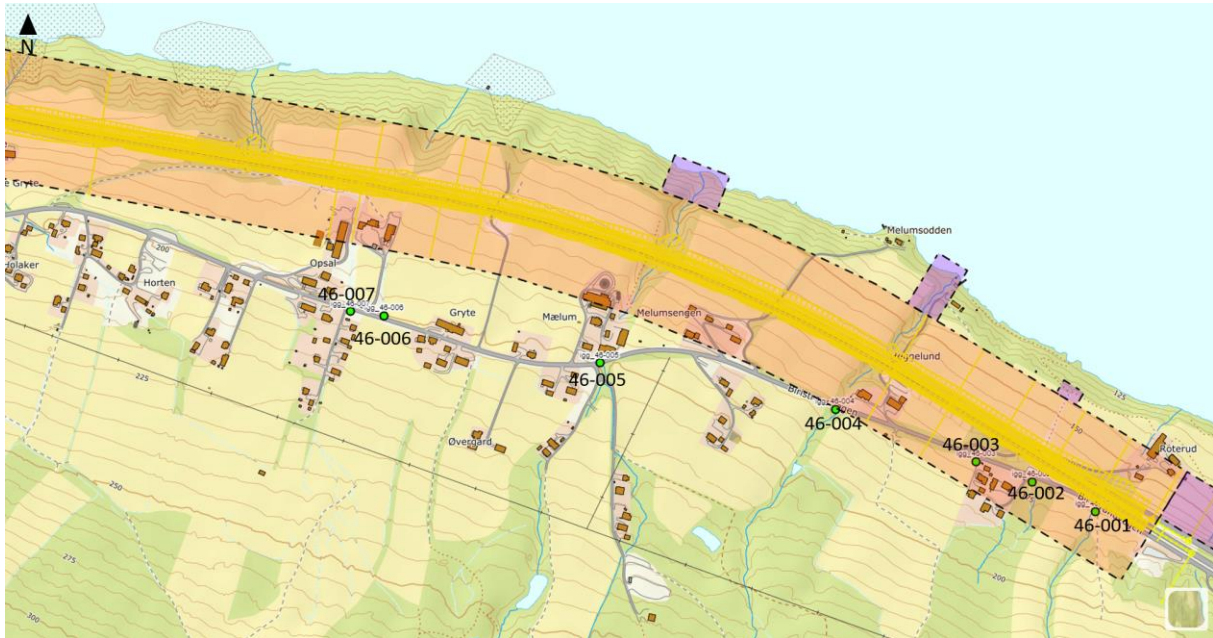
Figur 30 Befaringspunkter igg\_46-001 til igg\_46-007 (grønne punkt). Befaringsdag 11. november 2020.

I befaringspunkter igg\_46-001 til igg\_46-007 er det observert stikkrenner i fylkesvegen med begrenset kapasitet (Ø400mm-Ø1100) som er delvis tette og som kan gå helt tett. Det er ikke observert berg. Det er ikke observert tegn på jord- og flomskred i disse punktene. Ved punkt igg\_46-005 er det observert utglidning rett nedstrøms fylkesveien, hvor bekken deretter går lukket under bygning nedstrøms.

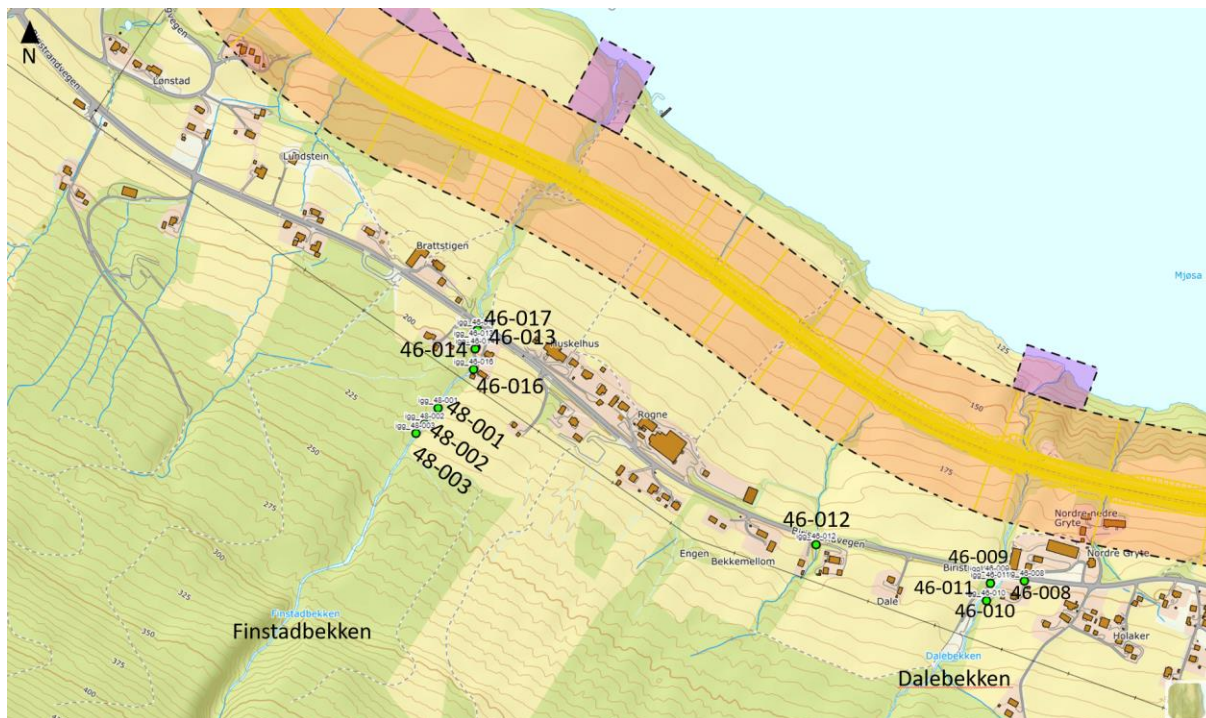
Figur 33 Befaringspunkter igg\_46-008 til igg\_46-017 fra befaringsdag 11. november 2020. Punkter igg\_48-001 til igg\_48-003 fra befaringsdag 26. november 2020.

I befaringspunkter igg\_46-008 til igg\_46-011 er det observert stikkrenner med dimensjon (B X H) 1100mm X 2500mm i fylkesvegen. Det er observert erosjon langs bekken oppstrøms stikkrenne og løsmasser som kan gli ut i elv, samt blokker som kan bli ført med vannet og blokkere innløp. Det er stedvis observert berg i punkt igg\_46-009. Stikkrenne i punkt igg\_46-011 er tett. Det er observert morenemasser med organisk jord i den øvre meteren i det aktuelle området.

Bekken er filmet med drone uke 47 2020 og observasjoner verifiserer tilsvarende forhold (som beskrevet over) langs bekken. Film viser at bekk stedvis renner på antatt berg, samt at det stedvis er observert erosjon i løsmasser. Stedvis ligger det mye kvist og døde trær langs elva.

Det er definert aktsomhetsområde for jord- og flomskred langs Dalebekken. Det er observert potensiale for løsmasseutglidning langs bekk. Vannvei er sårbar for tetting under fylkesveien. Vann på avveie vil kunne drenerer inn på gardsområdet og ned på jordet, og føre til erosjon og massetransport nedstrøms, se røde linjer i Figur 34. Nedbørfeltet kan da bli ca. 2,3 km<sup>2</sup> i en ekstremisituasjon (se Figur 35). Lokale utglidninger av løsmasse i bekk oppstrøms fylkesveien er vurdert å være av størrelse som ikke vil krysse fylkesveien, men vil sannsynligvis sedimentere i bekkeløp og forsenkninger oppstrøms fylkesveien, samt kunne bidra til å tette/reducere kapasiteten i stikkrenna gjennom vegen.

I befarpunkt igg\_46-012 er det observert stikkrenne (Ø800mm) hvor det er utvasket rundt innløp. Bekk er lukket under jordet nedstrøms, med begrenset kapasitet. Her kan vann ledes over jordet i tilfelle tetting. Det er ikke observert berg i bekken.

I befaringspunkt igg\_46-013 - igg\_46-017 (Figur 33) er det observert stikkrenne (Ø1400 mm) under fylkesveien, og oppstrøms rist er fjernet. Det observert mye skrot og organisk avfall langs elva og sidebekker som kan tette stikkrenne om dette føres med vannet. Det er også observert erosjon i løsmasser langs elvekanten og sidebekker som ikke er steinsatt. Det er observert lokale utglidninger i løsmasser langs elven. Det er ikke observert berg i bekken, løsmassene antas å være morene med organisk jord i den øvre meteren. Det er observert at bekkeinntak har kapasitet til å fange eventuell massetransport og forhindre at massetransport krysser fylkesvegen.

Videre oppstrøms i bekken ved punkter igg\_48-001 til igg\_48-003 er det observert døde trær og tømmer langs bekken. Jordet på østsiden er stedvis fylt ut i bekk og det er observert erosjon langs fylling. Det er observert steder hvor løsmasser ligger på gli ut mot bekken.

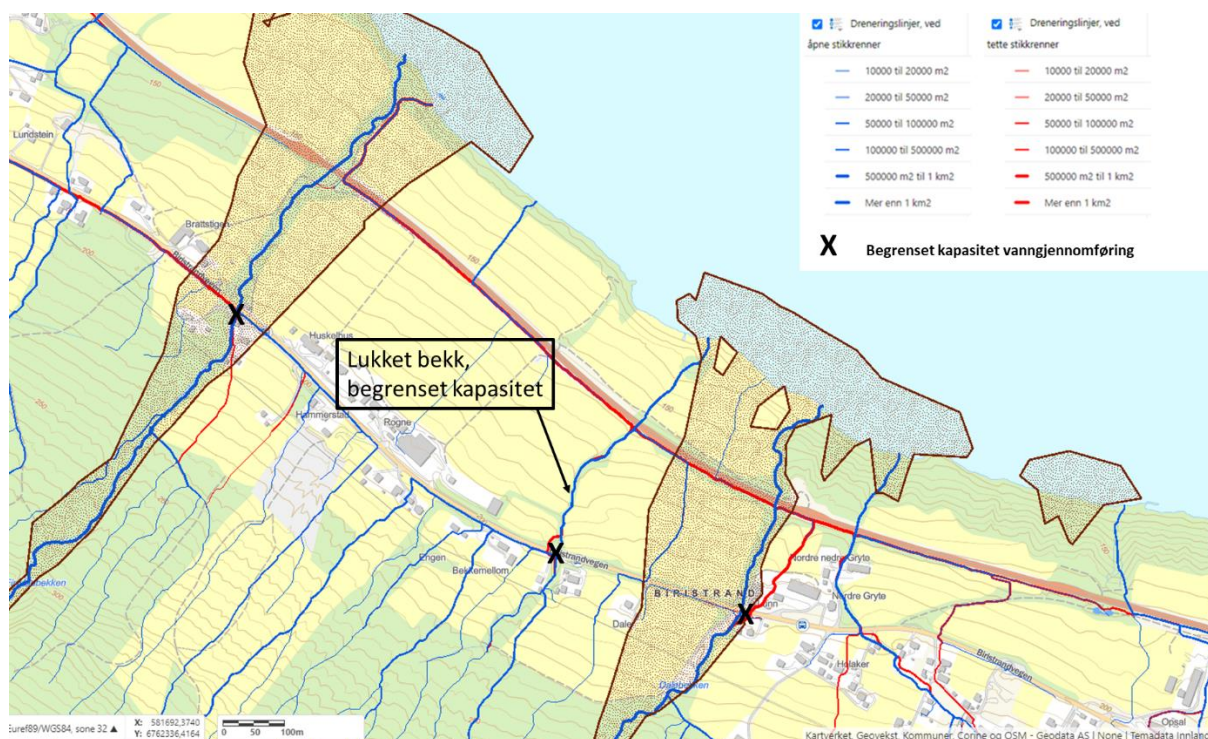
Figur 34 Oversikt beregnede dreneringslinjer [9] fra Opsal til Brattstigen med tolkninger. Brunskraverte felt viser NVE sine aktsomhetsområder for jord- og flomskred.

Kryssende bekk er lukket under jordet nedstrøms fylkesveien. Ved tetting av innløpet hvor bekken lukkes under jordet kan vann havne på avveie nedover jordet og føre til erosjon og massetransport nedstrøms (Figur 34). E6 prosjekteres for å håndtere denne typen hendelser, det vurderes derfor å ikke være fare for E6.

Det er definert aktsomhetsområde for jord- og flomskred langs bekkeløpet til Finstadbekken. Dette vurderes å være knyttet til flomskred, da aktsomhetsområdet følger bekkeløpet og terrenget hvor det er bratt nok til at jordskred kan utløses (>25°) er begrenset til bekkens sidekanter. Det er observert potensiale for løsmasseutglidning langs bekk. Basert på disse observasjonene samt at det ligger avfall langs bekken, er det vurdert risiko for at stikkrenne under fylkesveien er sårbar for tetting i en flomsituasjon. Vann på avveie vil sannsynligvis renne langs fylkesveien mot nordvest, se Figur 34, og potensielt bort mot

campingplassen ved Kalverudelva. Lokale utglidninger av løsmasse langs bekk oppstrøms fylkesveien er vurdert å være av størrelse som ikke vil krysse fylkesveien, men vil sannsynligvis sedimentere i bekkeløp og forsenkninger oppstrøms fylkesveien, samt kunne bidra til å tette/ redusere kapasiteten i stikkrenna gjennom vegen. Flomveiskartene i Figur 36 og Figur 37 viser at det kan komme mye vann i en ekstrem situasjon inn mot campingplassen nedstrøms E6, fra et samlet nedbørfelt på ca. 3,1 km<sup>2</sup>. Det kan løses ved å lede all drenering ut i Kalverudelva rett oppstrøms E6.

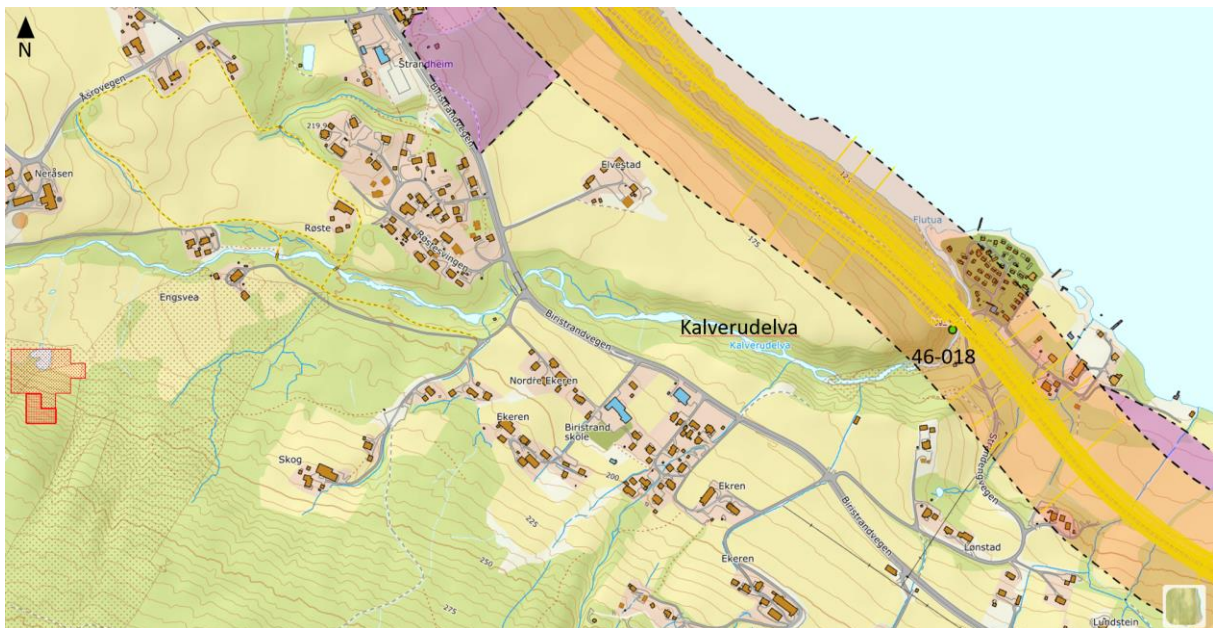
Figur 38 Befaringspunkter igg\_46-018. Befaringsdag 11. november 2020.

Det er vurdert at det kan være stor massetransport i elva, da elva eroderer i løsmasseskråning som ligger med rasvinkel ut i elva. Løsmassene består av breelavsetninger, og det er ikke observert berg i området. Oppstrøms E6 kan det forekomme lokale utglidninger av løsmasser ut i elva. Det er vurdert at dette ikke har innvirkning på ny E6, da den bygges på bro over Kalverudelva. I tilfelle Finstadbekken og alle småbekkene tettes ved fylkesveien, er sannsynlig flomvei vist med rødt i Figur 39 som er nesten det samme som Figur 35 og Figur 36.

Det er ikke vurdert å være potensiale for skred med utløp til veg på enhetsstrekning 5. Enhetsstrekning 5 vurderes å ha akseptabel risiko for skred, og tilfredstiller sikkerhetskravet til skredsannsynlighet (1/1000).

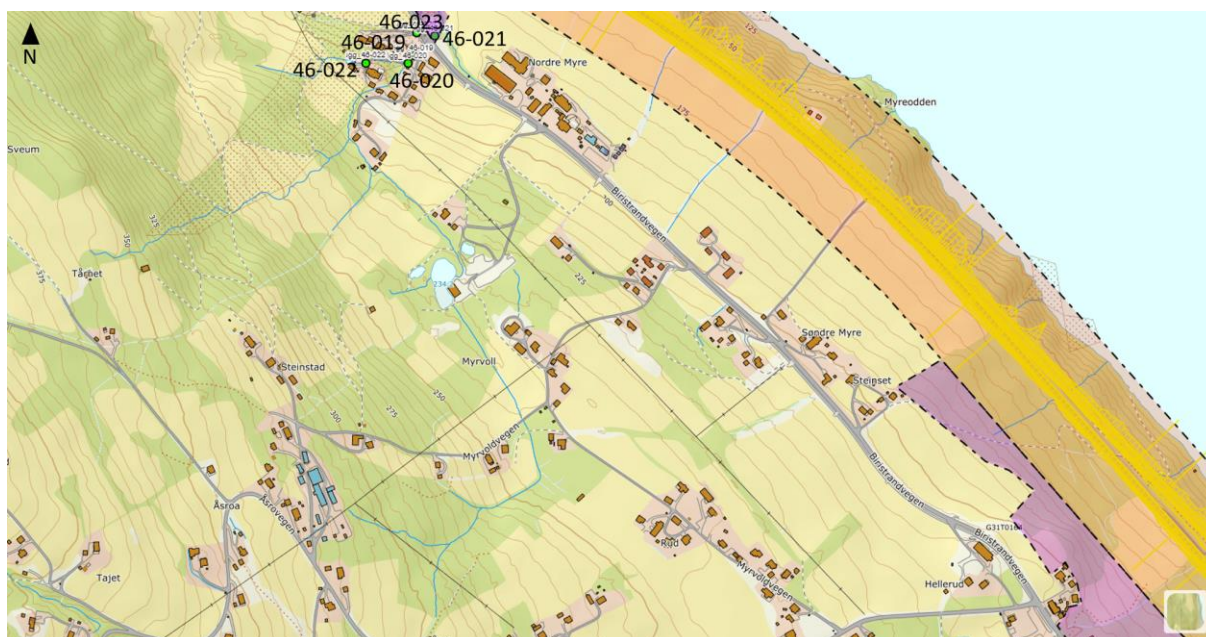
Figur 40 Befaringspunkter igg\_46-019 til igg\_46-023. Befaringsdag 11. november 2020.

I befaringspunkter igg\_46-019 til igg\_46-023 er det ved fylkesveien observert stikkrenne (Ø1400mm) med rist, samt at det er observert berg på østsiden av inntak og bekk er plastret ved inntaket. Litt lenger oppstrøms ved punkt igg\_46-020 er inntaksrist delvis dekket av løv, foran en stikkrenne (Ø1400mm). Se Figur 40 for plassering av punkter. Oppstrøms den sistnevnte stikkrennen er det observert byggverk fundamentert på fylling i bekk, samt at det er observert erosjon langs bekken. Det er derfor risiko for at den øverste stikkrennen kan tettes. Det er observert at bekkeinntak har kapasitet til å fange eventuell massetransport og forhindre at massetransport krysser fylkesvegen.

Bekken er filmet med drone uke 47 2020 og observasjoner verifiserer tilsvarende forhold (som beskrevet over) langs bekken. Film viser at bekk renner på antatt løsmasser og stedvis på antatt berg (mindre fossefall), samt at det stedvis er observert erosjon i løsmasser. Stedvis ligger det mye avfall (blikkplater, europaller, planker) og døde trær langs elva.

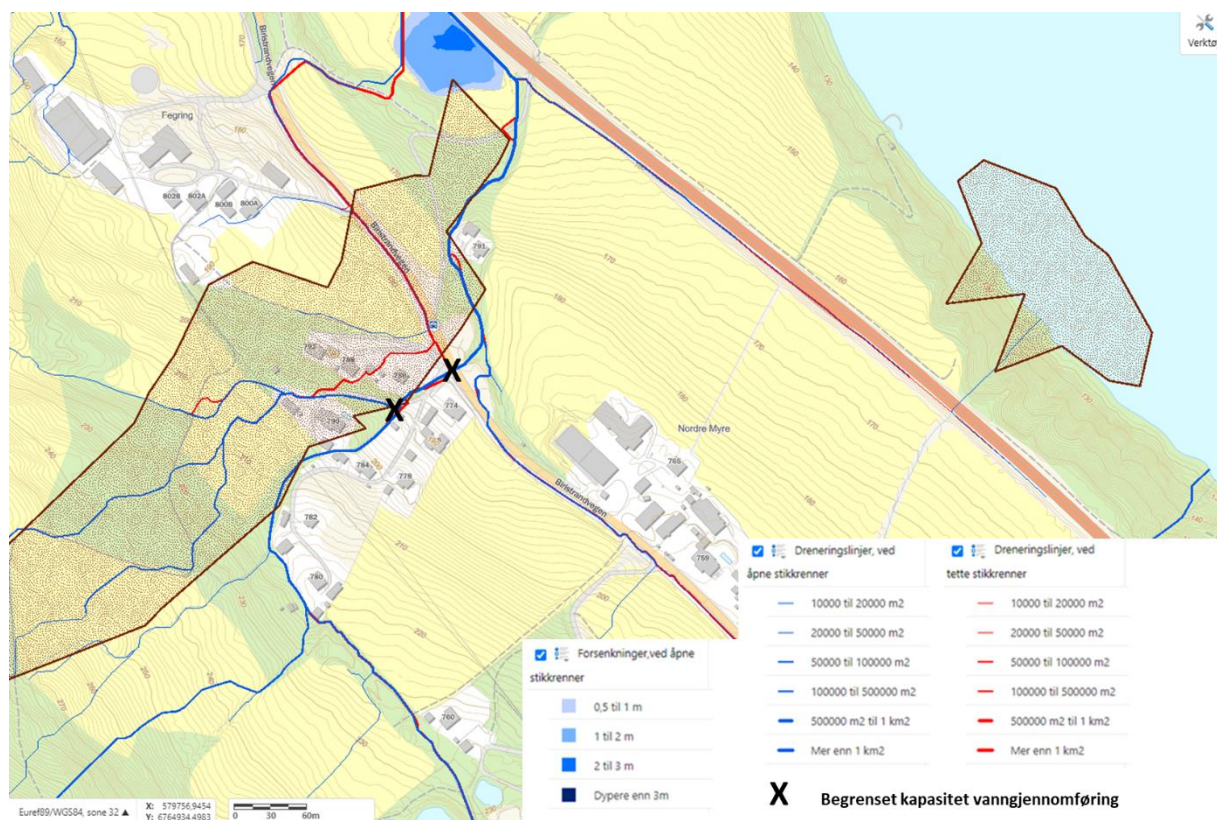
Figur 41 Oversikt beregnede dreneringslinjer [9] Nordre Myre med tolkninger. Brunskraverte felt viser NVE sine aktsomhetsområder for jord- og flomskred.

Da det er observert erosjon langs bekk, samt byggverk på fyllingsfot i bekken, er bekken vurdert som sårbar for tetting i alle gjennomføringer oppstrøms fylkesveien, samt gjennom fylkesveien. Vann på avveie vil sannsynligvis renne langs fylkesveien mot nordvest, se Figur 41. Lokale utglidninger av løsmasse langs bekk oppstrøms fylkesveien er vurdert å være av størrelse som ikke vil krysse fylkesveien, men vil sannsynligvis sedimentere i bekkeløp og forsenkninger oppstrøms fylkesveien, samt kunne bidra til å tette/ redusere kapasiteten i stikkrenna gjennom vegen. Scalgo viser at flomvann fra sørsida av bekken i en ekstremsituasjon vil kunne drenere nedover jordene til fylkesvegen og renne over vegen rett sør for bekken og inn i bekkeløpet lenger nedstrøms. Det vil kunne føre til erosjon og løsmassetransport inn i bekkeløpet ovenfor E6. Hvis stikkrenna under E6 går tett, så vil flomvannet drenere nordover mot innkjøringen til campingplassen (går i kulvert) nedstrøms E6.

Scalgo viser her heller ikke det samme som InnlandsGIS for flomveien fra bekken. I Scalgo går flomveien lengre nordover langs fylkesvegen og krysser vegen rett før nedkjøringen til campingplassen.

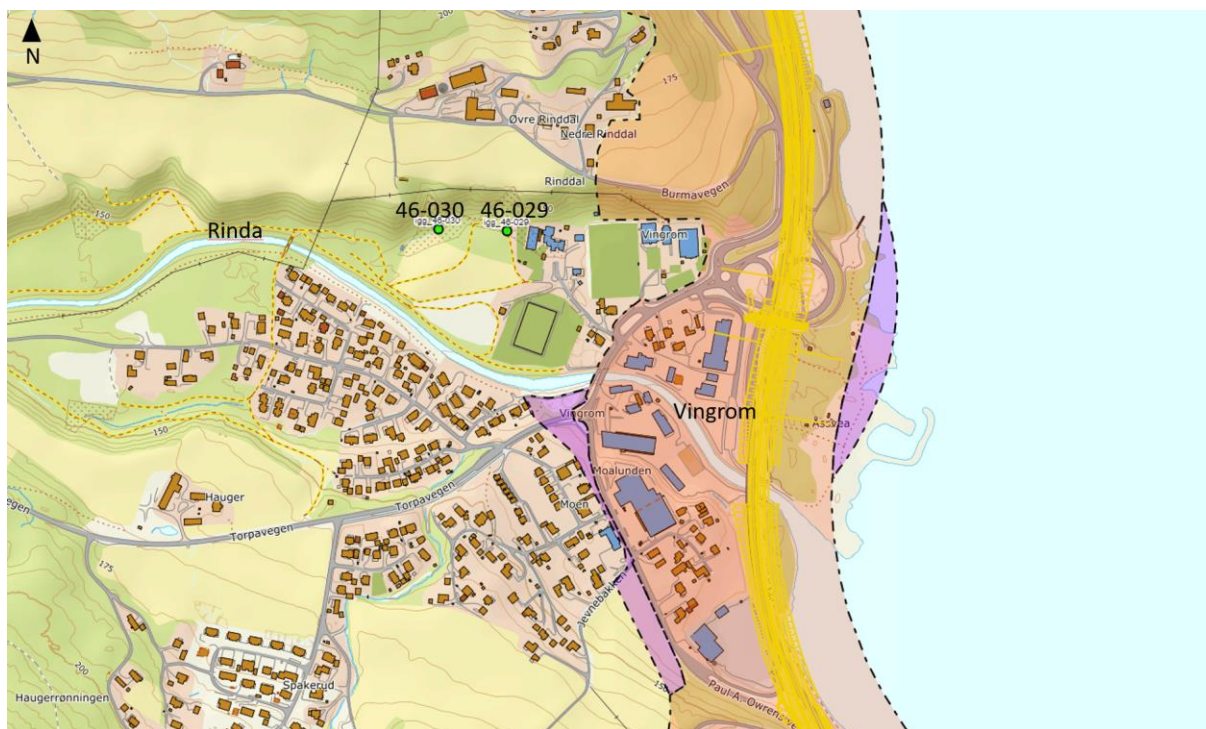
Figur 45 Befaringspunkter igg\_46-029 til igg\_46-030. Befaringsdag 11. november 2020.

Ved befaringspunktene på Vingrom er det observert glasifluviale avsetninger som ligger på rasvinkel ned mot platå (Figur 45). Ved punkt igg\_46-030 er det observert en kunstig grøft som leder flomvann mot elva i sørvest. Det er ikke utført ytterligere befaringspunkt da observasjoner tilsier at området ikke har innvirkning på E6.

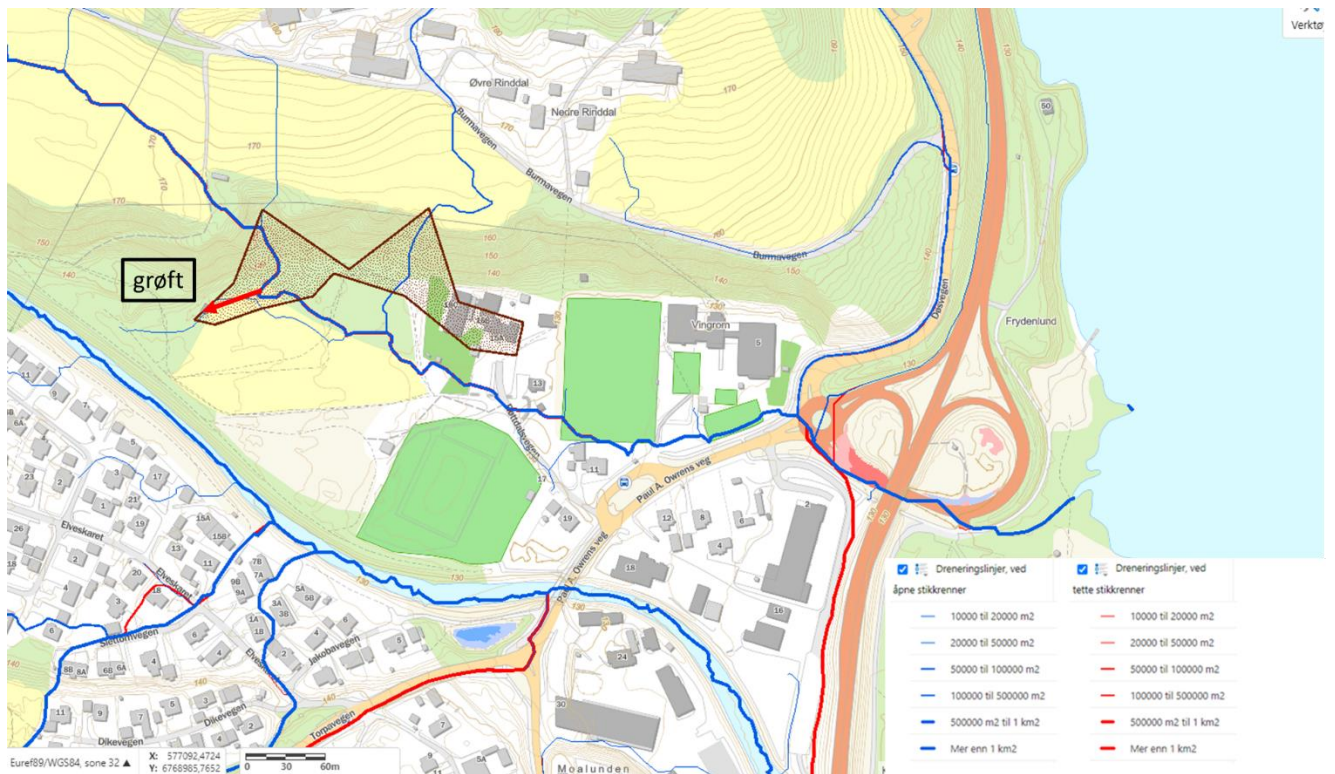
Figur 46 Oversikt beregnede dreneringslinjer [9] Vingrom med tolkninger. Brunskraverte felt viser NVE sine aktsomhetsområder for jord- og flomskred. Det er på befaring observert en grøft (merket med rød pil i figuren) som vil lede vann og et evt. flomskred ned mot elva Rinda, og ikke mot E6.

Det er vurdert at eksisterende grøft leder vann i pilretning vist i Figur 46. Det er vurdert at lokale utglidninger i løsmasseskråning ikke har innvirkning på ny E6. Største fare for vann på avveie her er flomvann ned langs Burmavegen og Døsvegen ned mot E6. Det er håndterbart når en er klar over det.

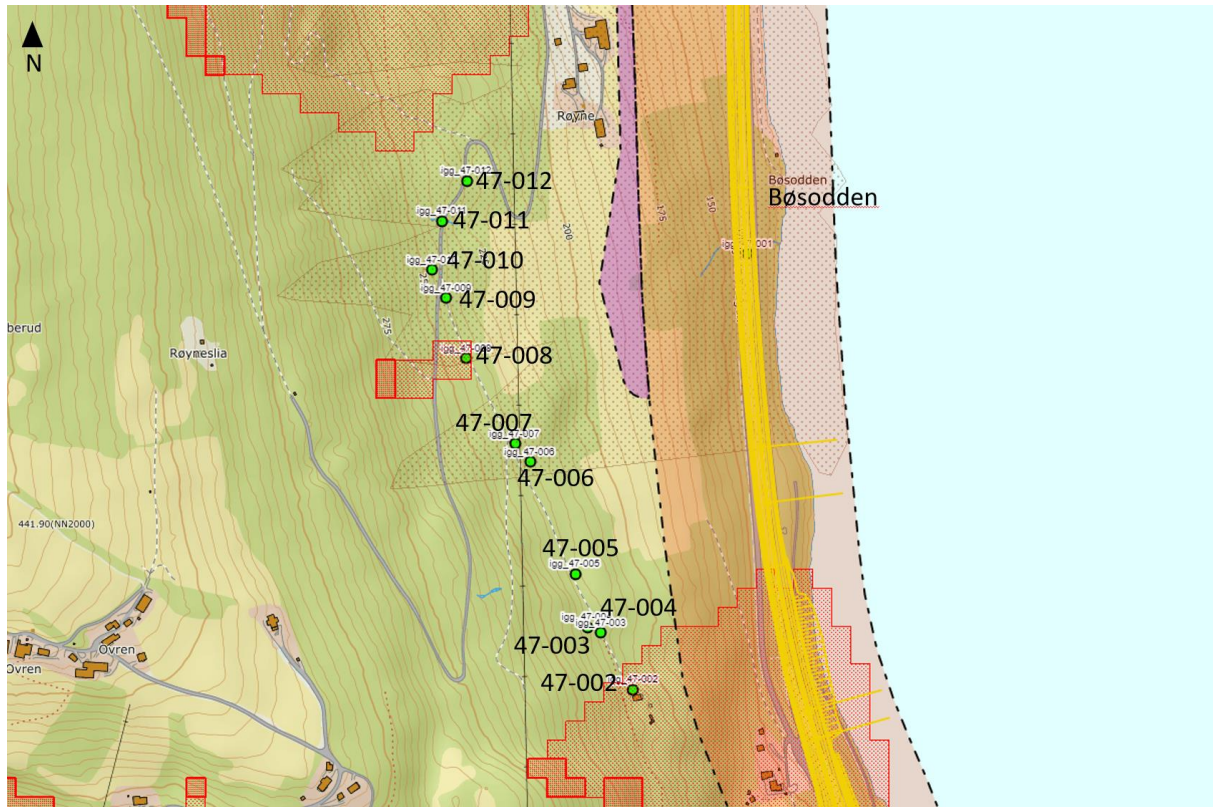
Figur 47 Befaringspunkter igg\_47-001 til igg\_47-012. Befaringsdag 16. november 2020.

I befaringspunkter igg\_47-001 (ligger rett sørvest for Bøsodden) er det observert en foss hvor grøfta er fylt opp med vann. Punktet ble kun kjørt forbi med bil, men observasjon tyder på at kapasitet er begrenset.

Ved befaringspunkter igg\_47-002 til igg\_47-012 er det observert moreneavsetninger og stedvis bergblotninger (Figur 47). Det er observert hogstområde (granskog) og mye av terrenget er vegetert (granskog). Langs disse punktene er det stedvis observert berg. Observerte stikkrenner har begrenset kapasitet (Ø200-400mm). Både observerte grøfter og stikkrenner er tette/nesten tette. Ved punkt igg\_47-011 er det observert stikkrenne som ledes i traversgående grøft oppstrøms jordet. Hvis stikkrenne/grøft går tett vil bekk kunne renne nedstrøms over jordet. Det er ikke observert spor etter steinsprang, snøskred eller jord- og flomskred i området. Det er observert en sannsynlig droppblokk ved punkt igg\_47-006.

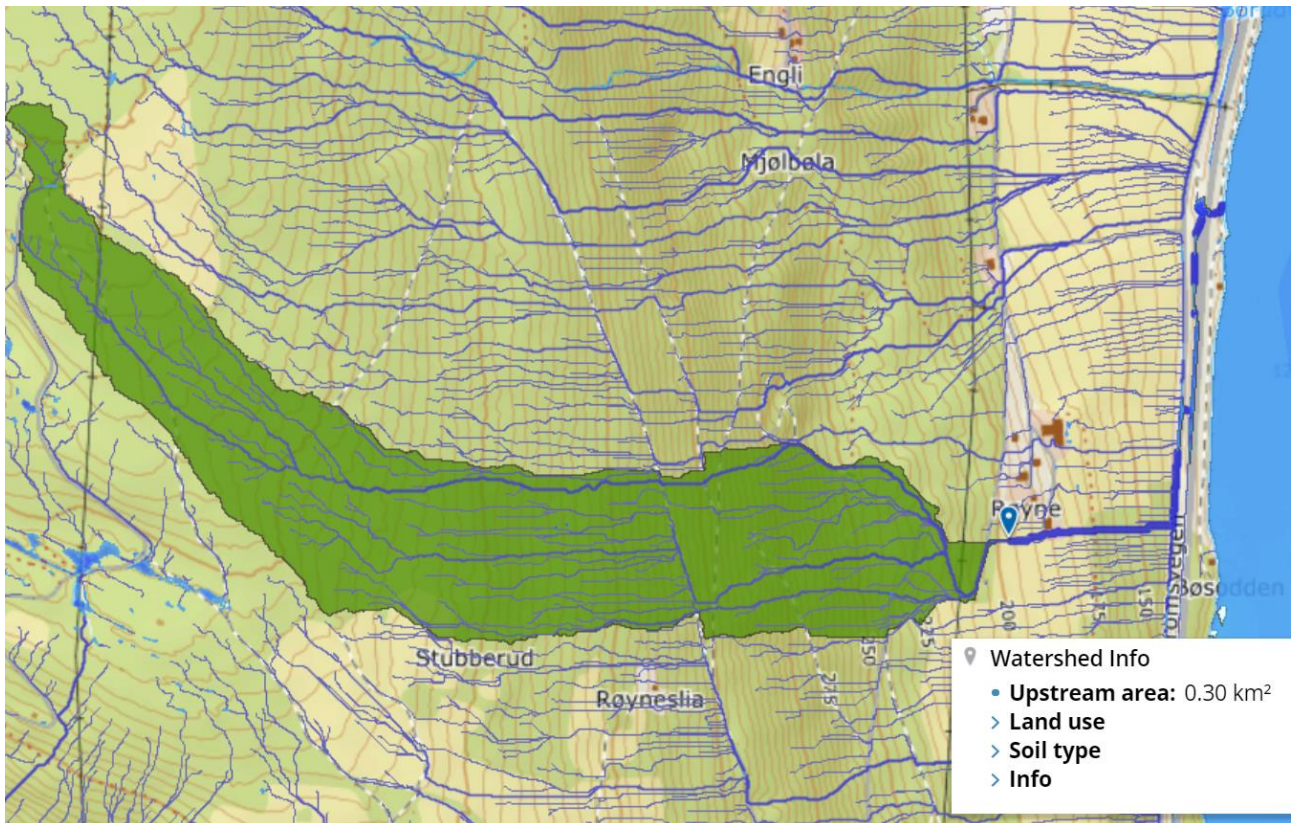
Figur 49: Nedbørfelt til flomvei ved Røyne fra flomveiskart i Scalgo [14]

På denne strekningen er mange flombekker på avveie hovedsakelig pga. et stort antall lokalveger og skogsbilveger oppstrøms. Det er vurdert at i en bekk med mye vann kan vann havne på avveie nedover jordet rett sør for Røyne, som vist med pil i Figur 48. I så tilfelle kan bekk erodere i løsmasser og medføre massetransport ned mot fylkesveien. Terrenget her er slakt, og Scalgo viser at nedbørfeltet i en ekstremsituasjon kan bli 0,3 km<sup>2</sup> (Figur 49).

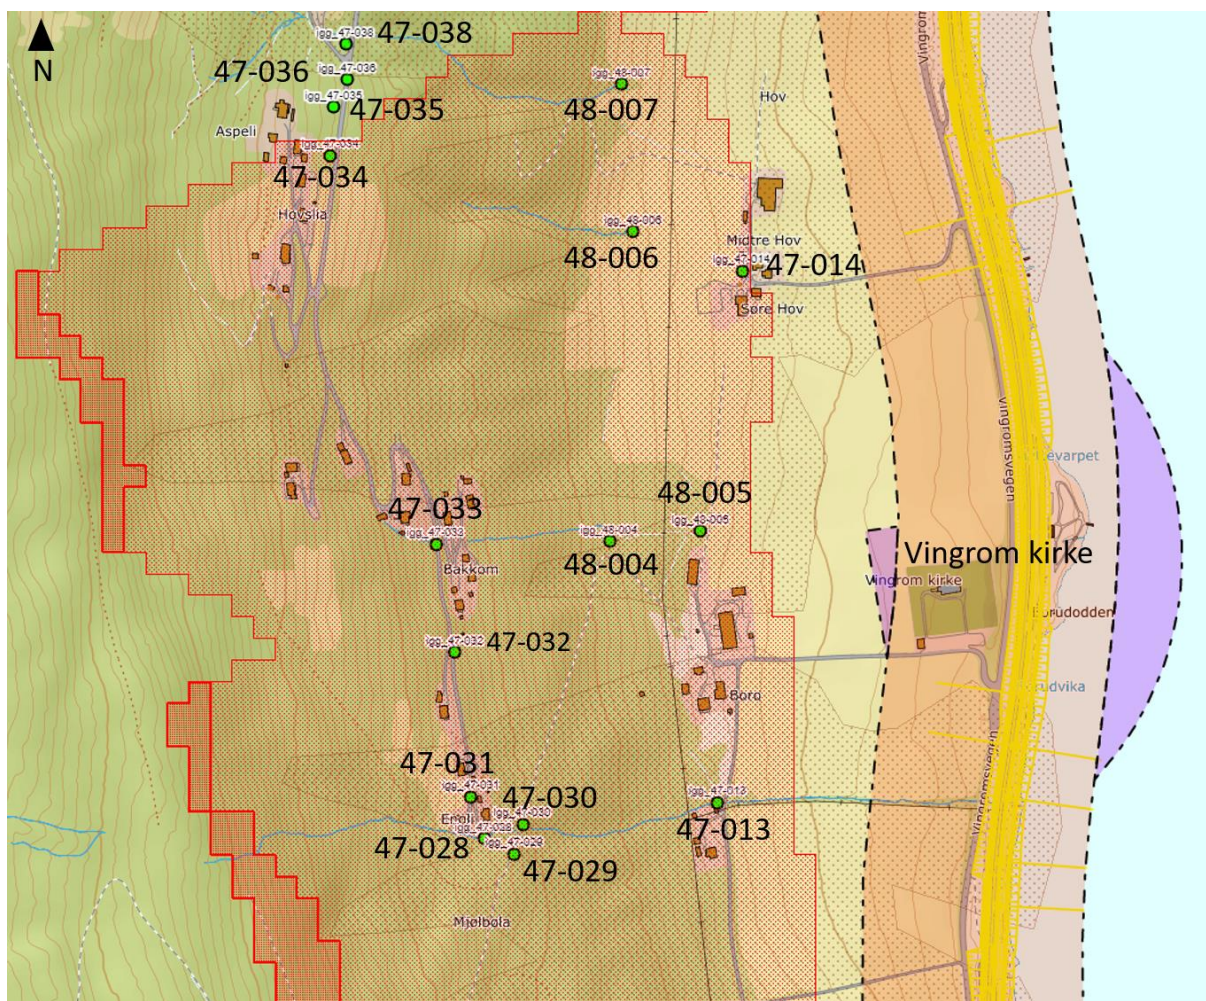
Figur 49 Befaringspunkter igg\_47-013 til igg\_47-014 samt igg\_47-028 til igg\_47-038 fra befaringsdag 16. november 2020. Punkter igg\_48-004 – igg\_48-007 fra befaringsdag 26. november 2020.

Rettt sør for Vingrom kirke, ved punkt igg\_47-013 er det observert skredvifte som en bekk renner gjennom nede på jordet. Stikkrenna rett oppstrøms var halvfull av stein. Hvis den får for liten kapasitet kan vannet drenere ut på jordet nord for bekken. Lenger oppstrøms ved punkter igg\_47-028 til igg\_47-031 tyder det på at bekken renner på berg eventuelt faste masser da det er lite erosjon i bekkebunn. Stikkrenne (Ø600) ved punkt igg\_47-028 har begrenset kapasitet.

Ved punkt igg\_47-033 er det begrenset kapasitet i stikkrenna. Her opplyser nabo om at vegen nedstrøm har blitt utvaska før, samt at bekk nedstrøms er lukket under jordet på nordsiden av Vingrom kirke. Ved bekkelukkingen i punkt igg\_48-005 er det observert stikkrenne (vanskelig å måle, men ca. Ø500mm betongrør) med rist foran, samt en gammel ståltilhenger som ligger foran inntaket. Rist er delvis tett med løv og kvist, det er observert

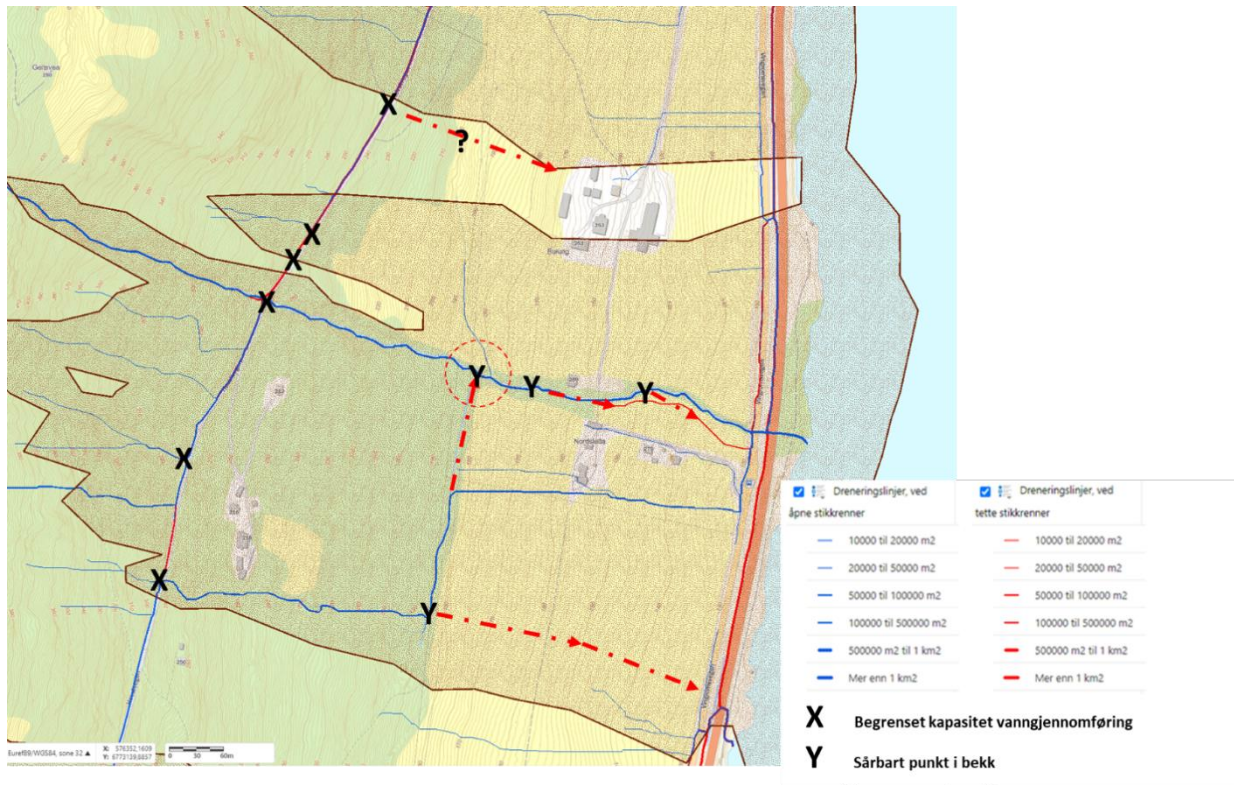
Figur 54 Oversikt beregnede dreneringslinjer [9] Nordre Hov til Bulung med tolkninger.

Bekken mellom Bulung og Nordsletta er sårbar for flomskred og massetransport. Spesielt i krysningspunkt (rød sirkel i Figur 54) mellom grøfter og hovedbekk kan det ved tetting føre til oppdemming som kan utvikle seg til flomskred. Området ved den sørligste Y'en i figuren er ikke befart i felt, men det er nærliggende å tro at bekken kan følge sitt gamle løp nedover jordet ved eventuell tetting av grøft i utløpet i nordenden. Det kan da også bli brudd flere steder på grøfta, slik at det kan oppstå flomveier på ulike steder nedover jordet, med påfølgende erosjon og massetransport ned mot fylkesvegen.

Grøftene over Bulung gård er ikke befart i felt, men de har trolig begrenset kapasitet. Hvis det renner mye vann gjennom stikkrennene i Hovslivegen på denne strekningen kan vann havne på avveie, som vist over jordet på nordsiden av Bulung gård i Figur 54. Langs Hovsliveien er det således risiko for erosjon/utvasking nedstrøms veien. Det er også stor risiko for tetting av stikkrennene i en ekstremsituasjon, slik at mye flomvann drenerer ned mot stikkrenna i lavpunkt på veien (som vist i Figur 54). Hvis det drenerer mye flomvann til lavpunktet så vil det renne mye vann på avveie og massetransport nedover jordene mot fylkesvegen, samt potensielt mot bygninger i området.

Det er vurdert potensiale for flomskred fra sårbart punkt der hvor bekk mellom Nordsletta og Bulung krysser sidegrøfter (Figur 54). Avstand mellom dette sårbare punktet og ny fylkesveg/E6 er over 300 meter (snitt terrenghelning  $10^\circ$ ) og basert på dette er det vurdert at eventuelle tiltak kan løses i ny fylkesveg/E6. Enhetsstrekning 15 vurderes å ha akseptabel risiko for skred slik E6 prosjekteres og planlegges bygd.

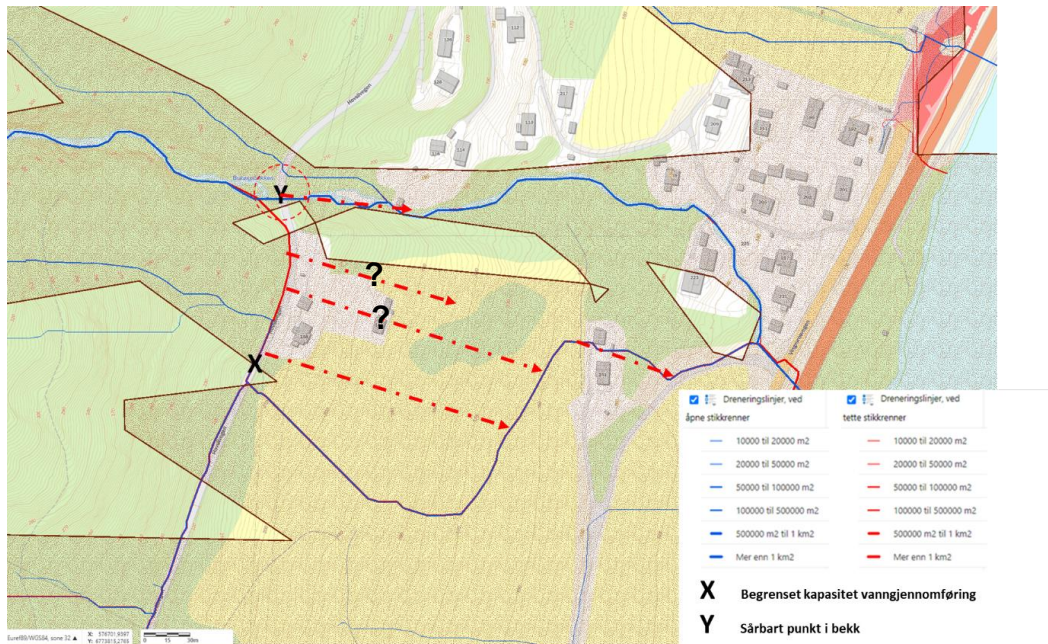
Figur 60 Oversikt beregnede dreneringslinjer [9] Bulungsbekken med tolkninger.

Hvis alt flomvannet i en ekstremsituasjon drenerer til lavpunktet på veien, som vist i Figur 61, så kan flomvannføringen i den samlede flomveien nedstrøms veien medføre store konsekvenser nedstrøms.

Ovenfor huset rett nord for lavpunktet er det potensiale for at løsmasser blir vasket ut på veien, fra skråningen ved flomvei oppstrøms veien, i en ekstremsituasjon. Hvis det skjer under en hendelse med vann på avveie fra Bulungsbekken, så vil det føre til større fare for flomvann og massetransport mot husene rett nedstrøms veien.

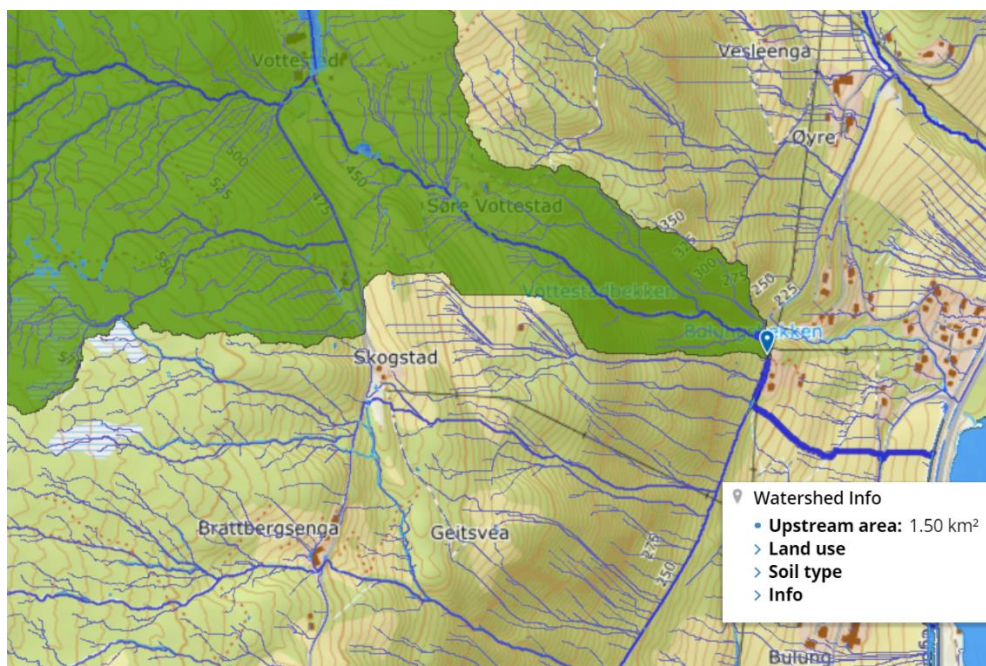
Figur 61 Flomvei for Bulungsbekken fra flomveiskart i Scalgo [14]

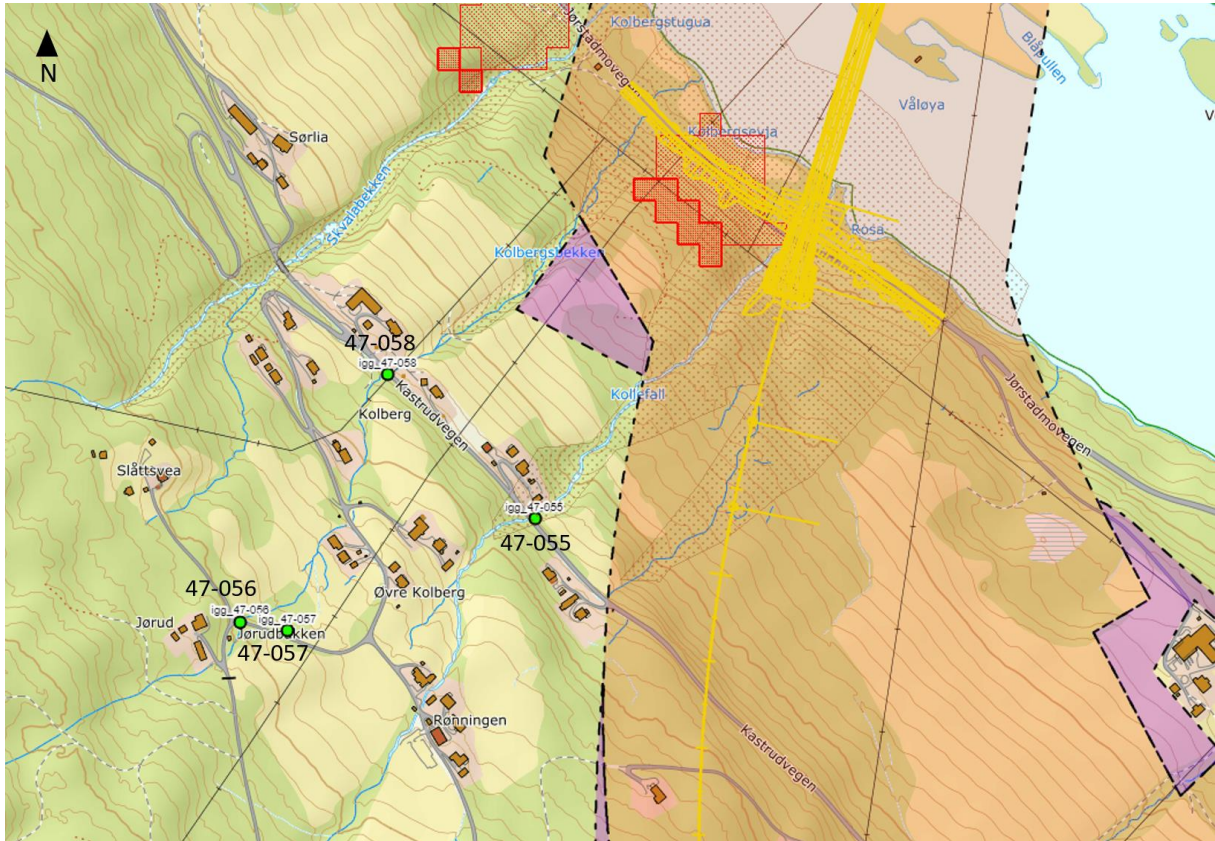
Figur 62 Befaringspunkter igg\_47-055 til igg\_47-057. Befaringsdag 16. november 2020.

Ved punkt igg\_47-055 er det observert berg i Kollefallbekken. Det ble observert høy vassføring og flere blokker/trær/løsmasser langs bekken. Ved punkt igg\_47-056 er det observert stikkrenne og erosjon i morenemasser oppstrøms innløp. Videre mot øst er det observert et søkk i terrenget (ca. 1-2 meter dypt) rett på sørsiden av veien. Det er ikke observert stikkrenner i søkket.

Ved Kolbergsbekken (punkt igg\_47-058) er det observert stikkrenne (Ø600mm). Det er ikke observert mye erosjon, men det er løsblokker i vannveien oppstrøms stikkrenne. Bekken renner sannsynligvis på berg da det er observert lite erosjon nedstrøms stikkrenne.

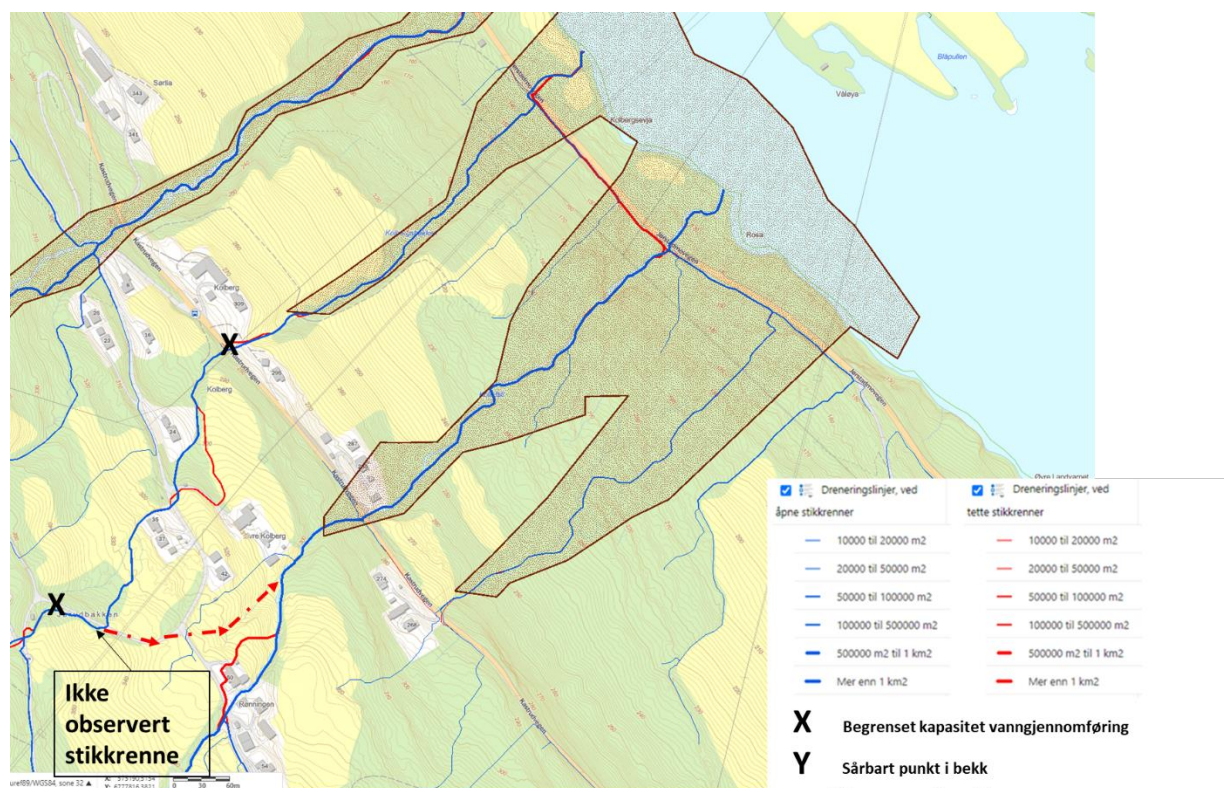
Figur 63 Oversikt beregnede dreneringslinjer [9] Kolberg med tolkninger.
