Lillehammer kommune

# ► Sårbarhetskartlegging og mulighetsstudie for tiltak mot flomskader

Lundebekken

Oppdragsnr.: 5175693 Dokumentnr.: 01 Versjon: J01 Dato: 2022-12-14

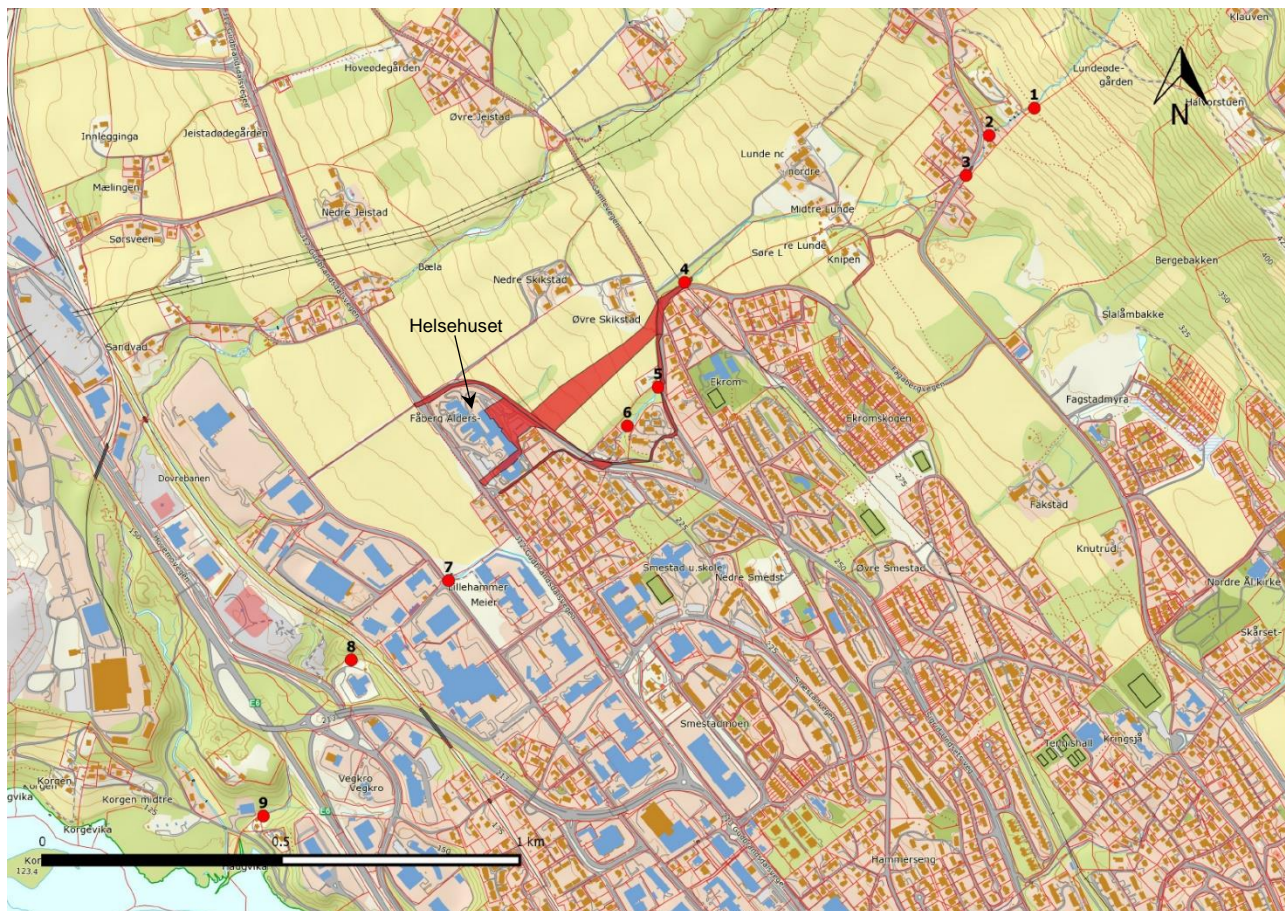
Figur 1.2 Oversiktskart for Lundebekken med nummererte punkter. Hentet fra pdf-dokument mottatt fra Lillehammer kommune som viser problempunktene i forbindelse med flommen i 2014. Andre områder markert rødt med illustrerer vann på avveie oppstrøms- og ved Helsehuset.

id	
1	Erosjon og massetransport. Potensiale for vann på avveie. Tett på boliger nedstrøms. Flomvann ble i 2014 ledet sørvestover (og drenerte ned mot Fakstadmyra) for å unngå skader på bebyggelsen nedstrøms.
2	Kulvert på privat eiendom trolig i dårlig forfatning. Vann lekker ut mot veien. Liten plass mht. veg, fremtidig gang- og sykkelveg og bolig.
3	Erosjon langs veggrøft. Kulvert med begrenset kapasitet. Potensiale for vannmasser ut i veg. I 2014 ble vannmasser fra Bæla som fulgte veien til dels ført inn i Lundebekken i dette området.
4	Vannmasser på avveie, bl.a. ut i og nedover Fagabergvegen, samt nedover jordet mot/til Helsehuset og ned til Gudbrandsdalsvegen. Nytt inntak etter flommen i 2014.
5	Tidligere trebru som nå er fjernet. Kulvert ved innkjøring til eiendom med begrenset kapasitet.
6	Inntak til lengre bekkelukking. Betydelig skadepotensiale ved studentboliger (og videre nedstrøms) dersom inntak går tett. Ingen kjente hendelser. Punktet har spesiell oppmerksomhet i kommunens beredskapsplan for flom.

7	Tidligere har vannmasser gått ut i Industrigata, men ikke kjent om dette skjedde i 2014. Nytt inntak i 2016. Sannsynligvis en del skadepotensiale dersom kapasitet på inntak/kulvert overskrides.
8	Inntak ved Aquatec. Ikke kjente hendelser.
9	Uheldig bekkelukking med dårlig inntak. Utbedring i 2018, men ikke tilfredsstillende utført. Skadepotensialet er imidlertid begrenset, men det står et uthus delvis over lukkingen.

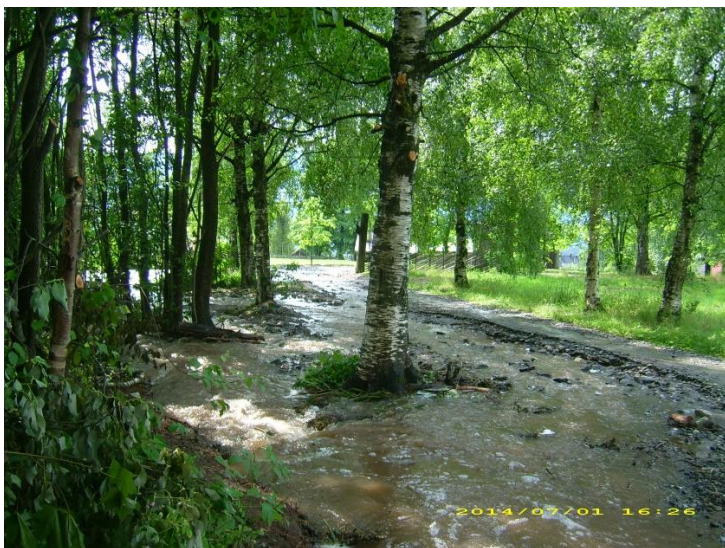
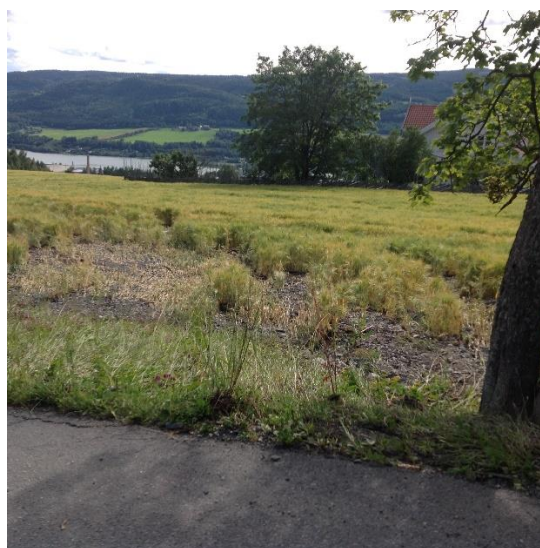
Figur 3.6 Venstre bilde (Foto: TMR) viser erodert gårdsveg ned fra Nordre Lunde, rett ovenfor Gamlevegen. Lundebekken tar her på avveie, og som høyre bilde viser så drenerte mye vann nedover jordet direkte mot Helsehuset.

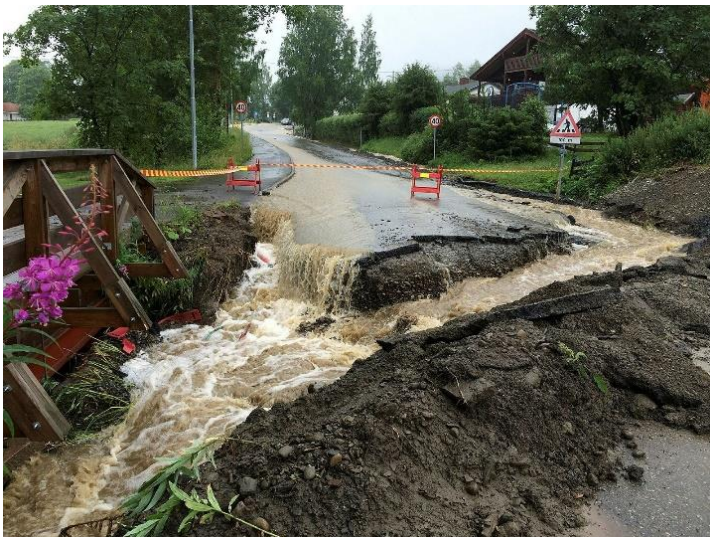
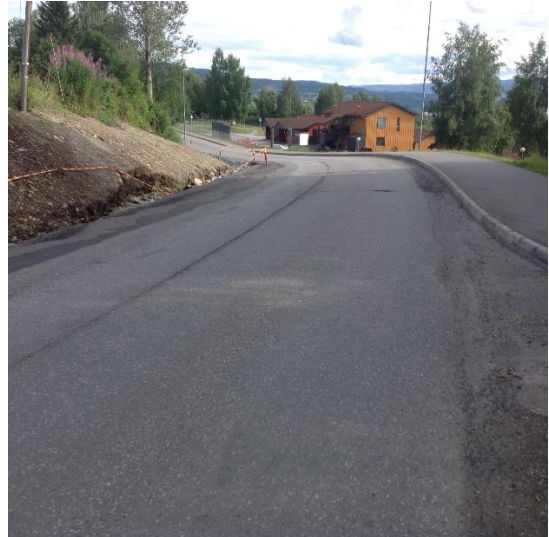
Figur 3.9 Venstre bilde viser overgraving av Fagabergvegen for å lede flomvannet tilbake i Lundebekken, sett oppover fra punkt 5 i Figur 1.2 (Foto: NVE's arkiv). Høyre bilde viser at det rant mye vann videre nedover Fagabergvegen.

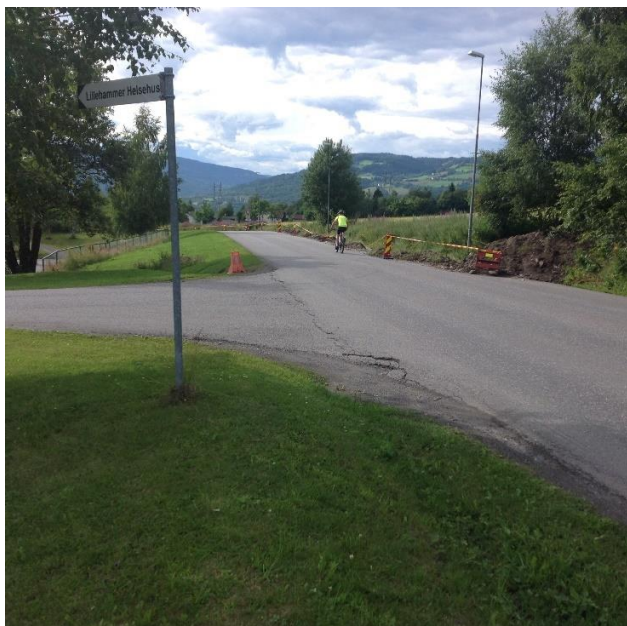
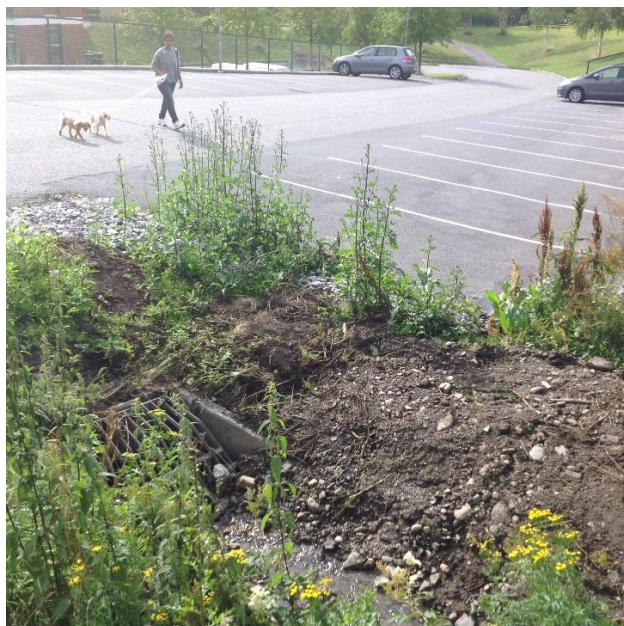
Figur 3.10 Venstre bilde viser innkjøringen til Helsehuset fra Sigrid Undsets veg, hvor flomvann drenerte inn fra oppstrøms fra begge sider av vegen. Inntak til både stikkrenne under vegen (ved sperrebukk til høyre) og til den videre lukkede ledningen under Helsehuset (høyre bilde) gikk tett, i tillegg til at «veigrøfta» mot jordet oppstrøms ble fylt med sedimenter. Mye vann drenerte ned mot Helsehuset mellom de to bilene på bilde oppe til høyre. Det ble da igangsatt evakuering.

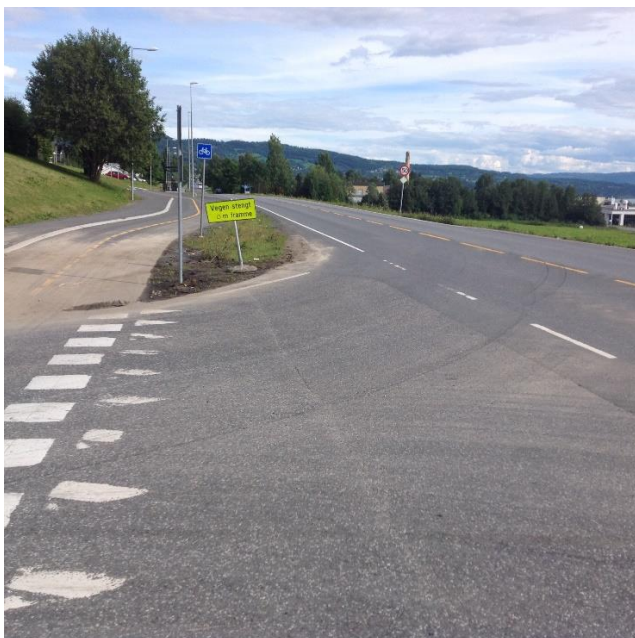
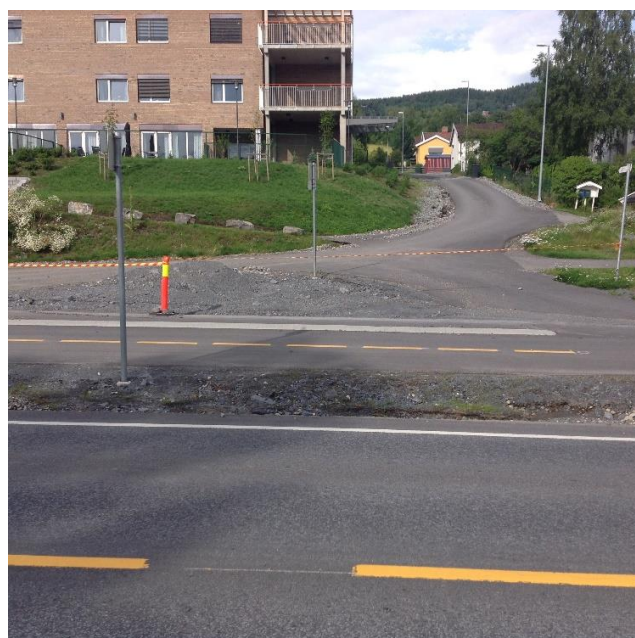
Figur 3.13 Venstre bilde viser samme kryss som høyre bilde i Figur 3.12, men motsatt vei langs Gudbrandsdalsvegen. Høyre bilde viser hvor flomvann fra Sigrid Undsets veg drenerte ned på sørøstre side av Helsehuset. Mye erosjon og massetransport helt ut i og over veien.

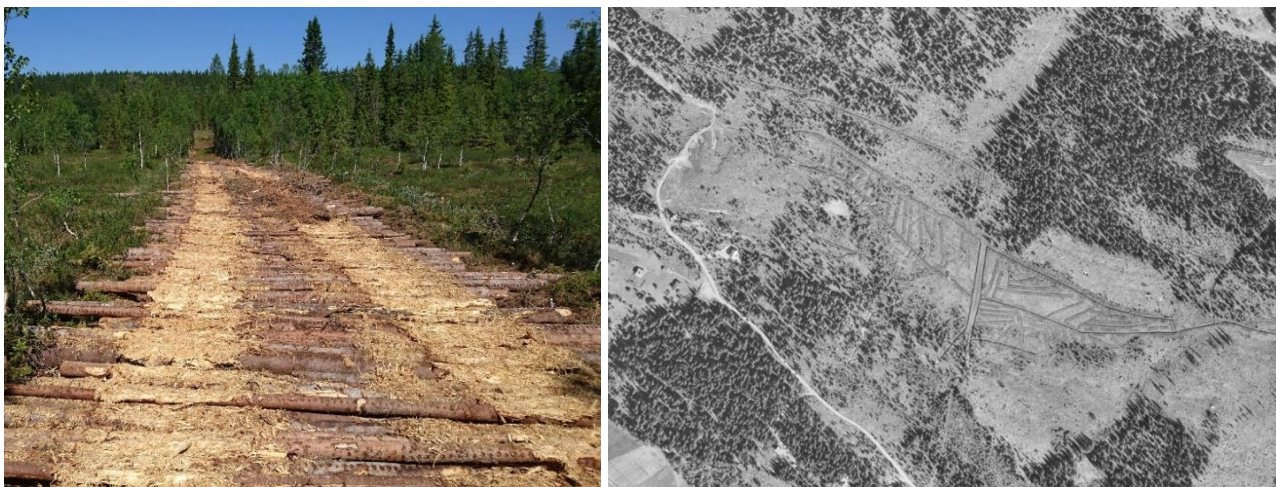
Figur 4.17 (Pkt. 0-1) Åsmyra. Vinteren 2018 var det skogsdrift i området ved Åsmyra, se bilde på venstre side. På bildet ses transportveg over myra. Vegen kan finnes igjen på det historiske flyfotoet av Åsmyra fra 1967 til høyre, omtrent midt på figuren. I en periode, antatt omkring 60-tallet, ble det utført omfattende grøfting av myrområder mange steder. Dette ses gjerne tydelig på historiske flyfoto som her, hvor et «fiskebensmønster» preger myrområdene. På Åsmyra er det anlagt traktorveg tvers over myra, med oppsamlingsgrøft på hver side. Disse leder vannet sørover i retning Åsstuevegen.

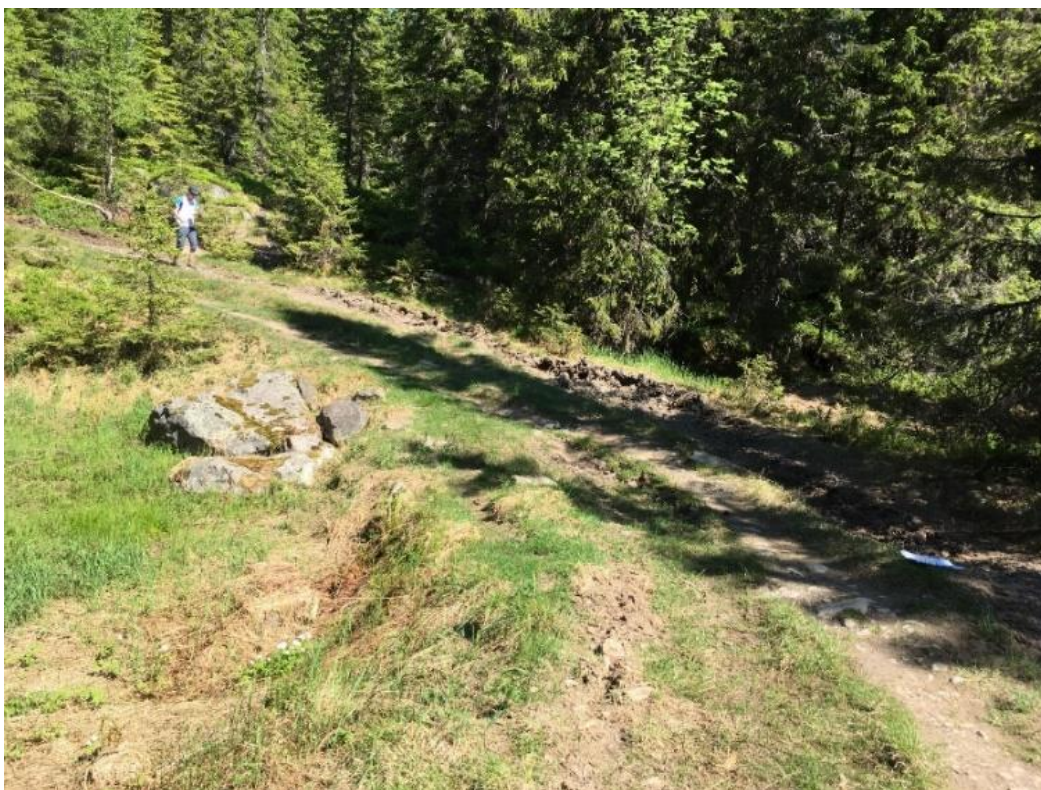
Figur 4.18 (Pkt. 1-1) Traktorveg/sti nord for Åsstuevegen (1. sving på traktorvegen nord for enden av Åsstuevegen). Her antas deler av Åsmyra å drenerer ut mot nord-vest (over traktorveg og ut i venstre bildekant). Det var tydelige spor fra strømmende vann i terrenget.

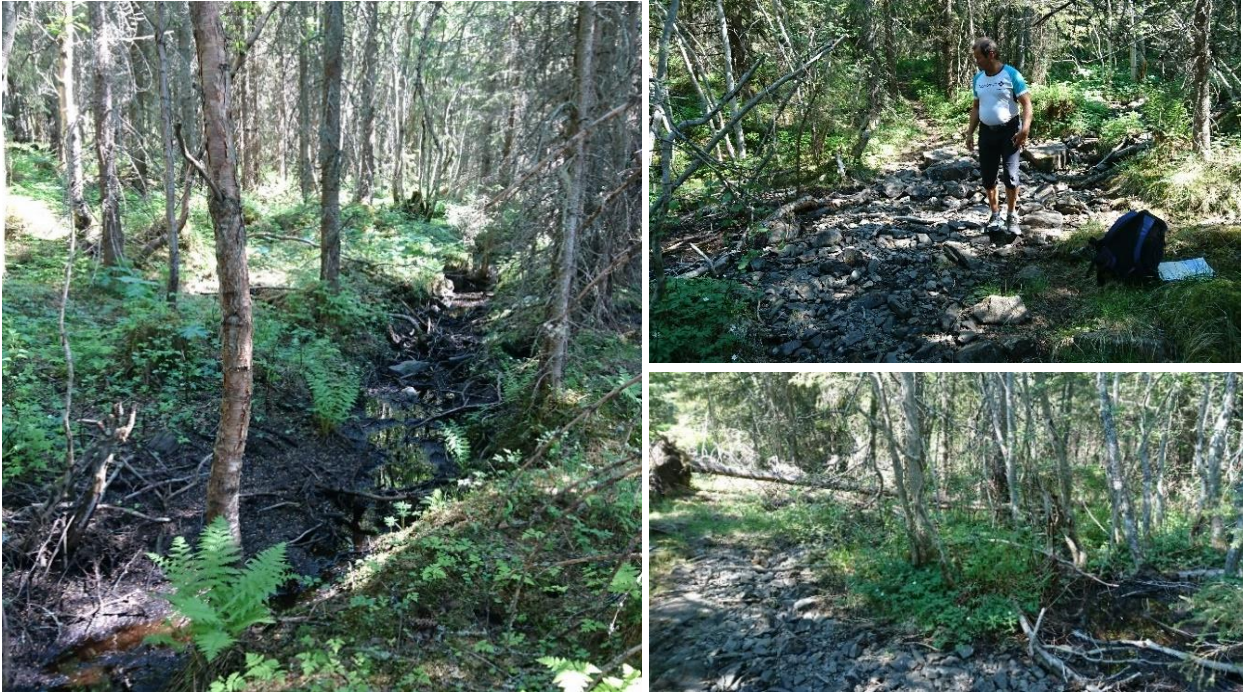
Figur 4.19 (Pkt. 1-2) Nedstrøms traktorveg (nord for Åsstuevegen). I dette området, høyt i feltet, veksler det fra et definert bekkeløp, typisk 0,5 til 1 meter bredt, til partier hvor bekken flyter mer utover i marka. Her er det partier hvor det er erosjon og avlagret stein og grusmateriale. Bekken er sårbar ved skogsdrift i dette området ved at selv små kjørespor vil kunne konsentrere og endre bekkens retning.

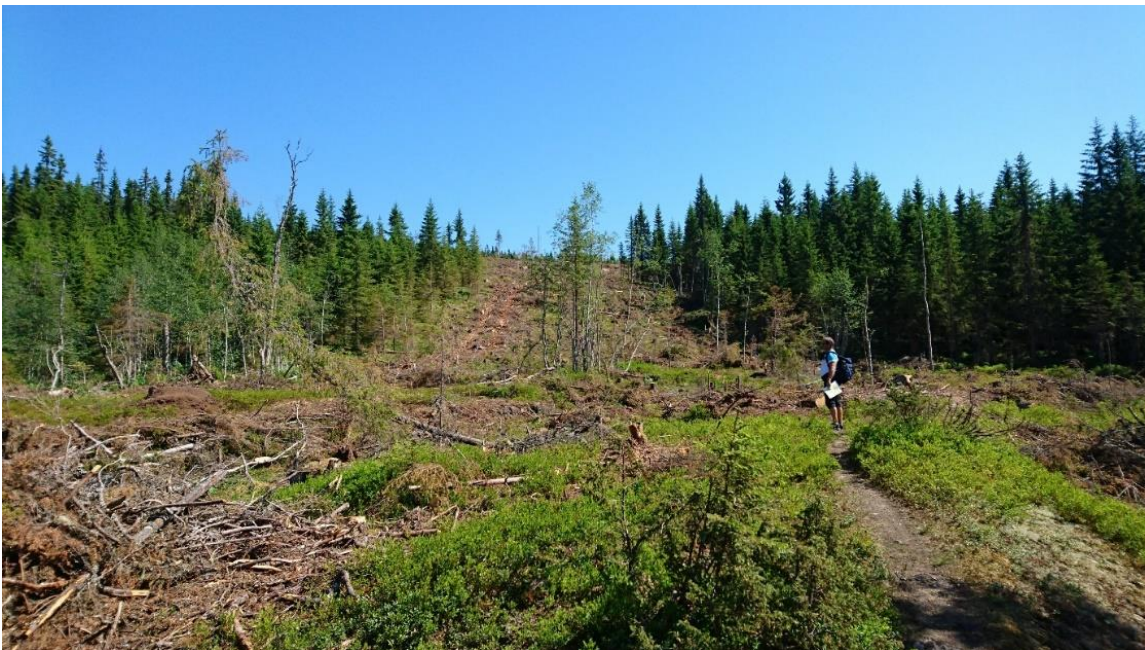
Figur 4.20 (Pkt. 1-3) Menkelia, hvor bekken gjør en sving (inne i skogen til høyre). Bilde tatt i retning nord-øst. I dette området vil det antagelig kunne la seg gjøre å avskjære flomvann i retning Bæla med enklere tiltak.

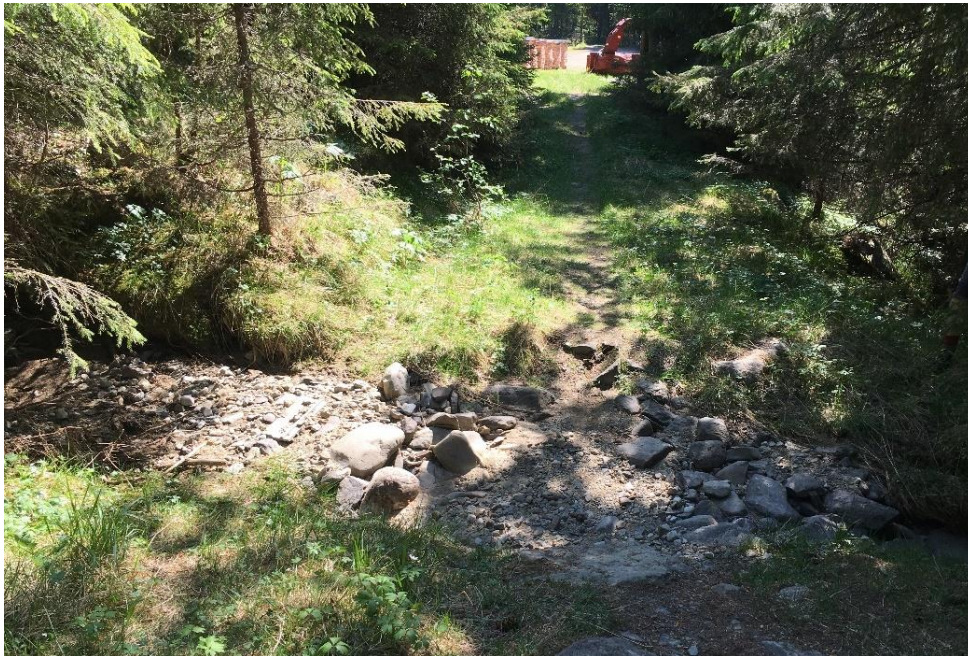
Figur 4.21 (Pkt 1-4) Nord for «vedplass» innerst i Olasvevegen krysser bekken en traktorveg. Bekken går i markert løp med stein og grusmasser i bunnen og torv/markdekke i kantene.

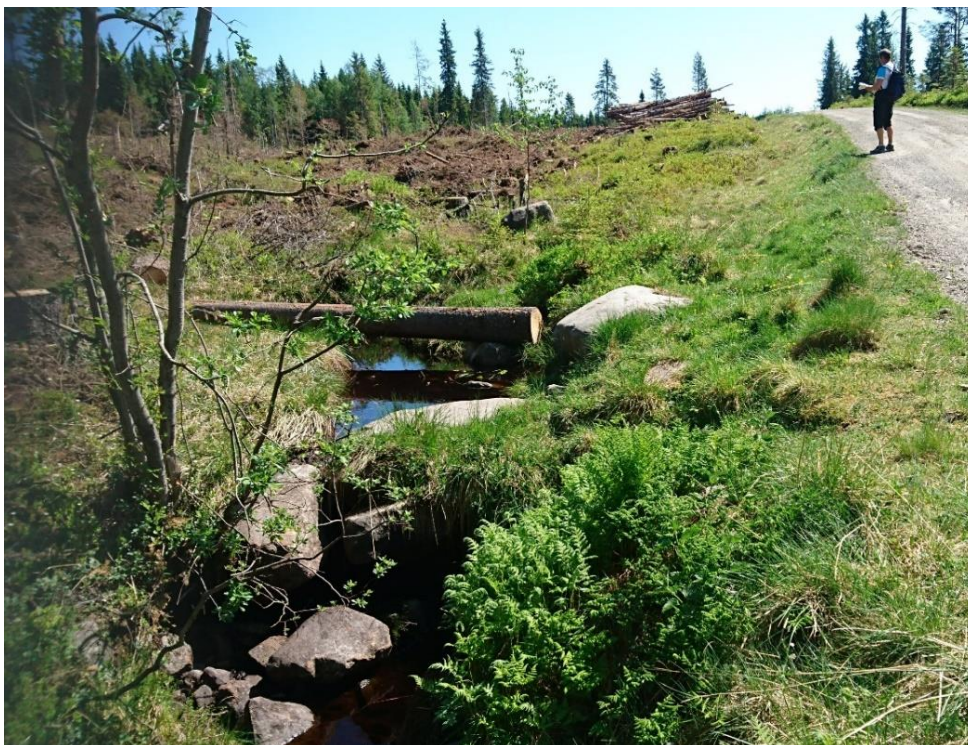
Figur 4.22 (Pkt. 2-1) Bilde tatt mot Åsmyra på oppstrøms side av stikkrenne gjennom Åsstuevegen. Oppstrøms dette punktet er det et søkk i terrenget hvor det er mulig å anlegge terskler og fordrøye flomvann.

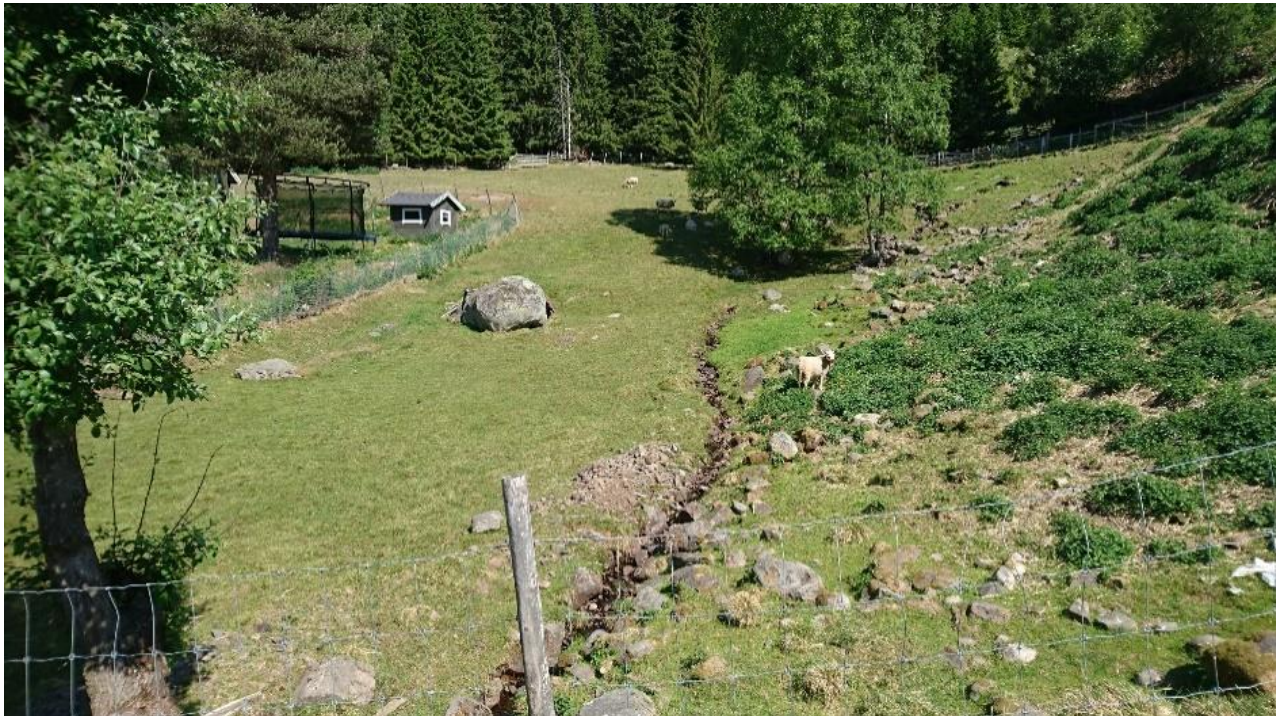
Figur 4.23 (Pkt. 2-2) Kryssing Olasvevegen sett fra veifylling og oppover. Det var noe erosjon og avlagrede stein og grus i bekkeløpet i skogsområdet oppstrøms. Vegfylling vil kunne være sårbar ved gjentetting/for liten kapasitet av stikkrenne ved en ekstremhendelse.

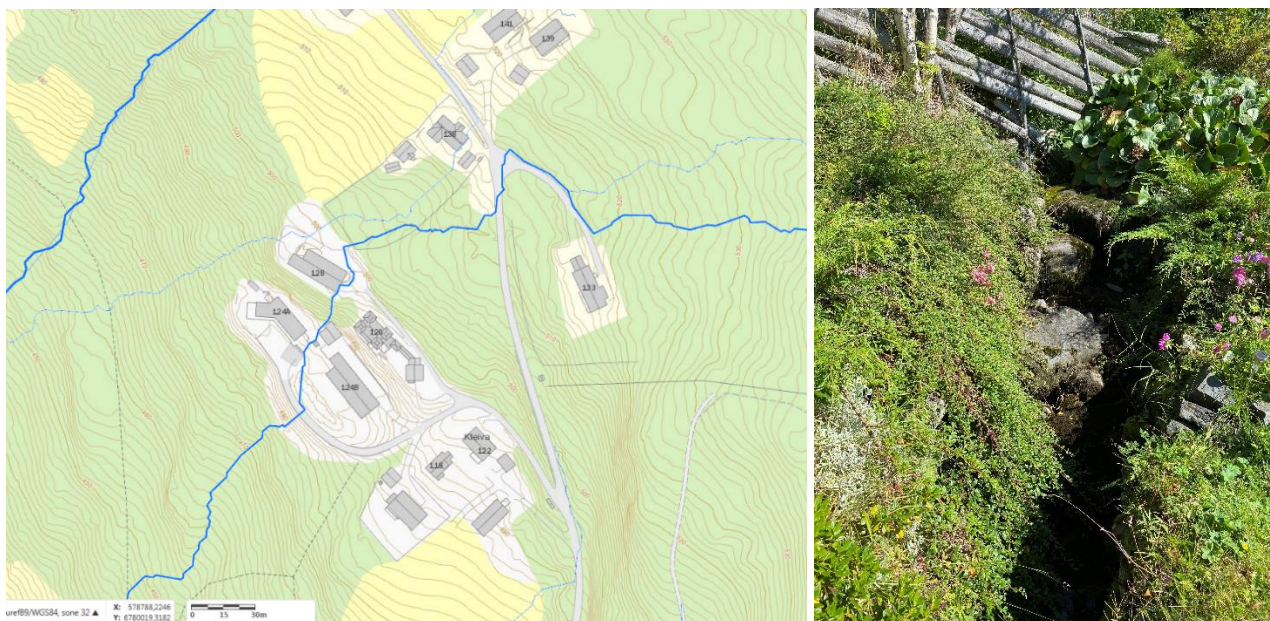
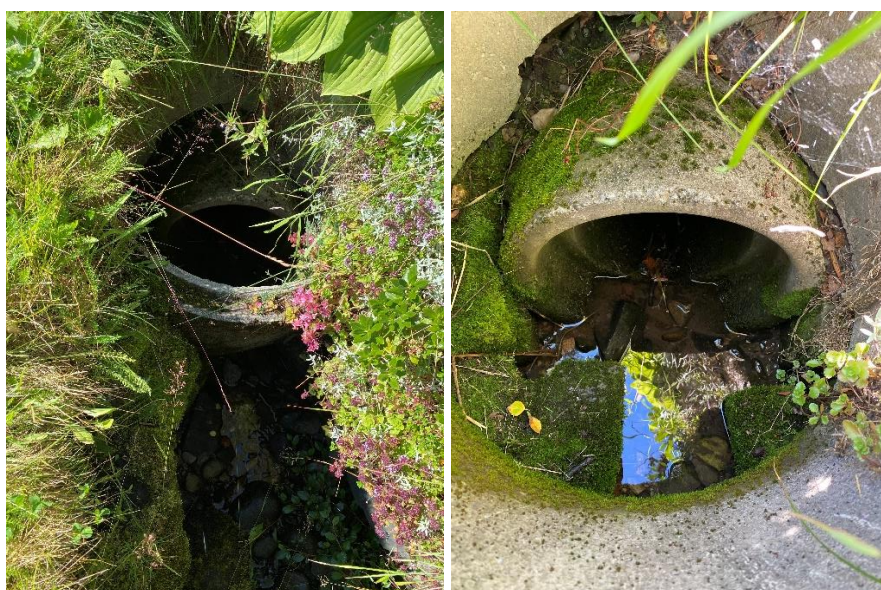
Figur 4.29 (Pkt. M0) Flomveiskart som viser hvor flovann sannsynligvis drenerer videre (inn mot huset og til bygningene nedenfor) hvis bekkelukkingen (de to nederste bildene) under Bergesvevegen 128 ikke har tilstrekkelig kapasitet. Bildet øverst til høyre viser flombekken fra eiendomsgrensa (gjerdet) og mot bekkelukkingen sett nedstrøms fra.

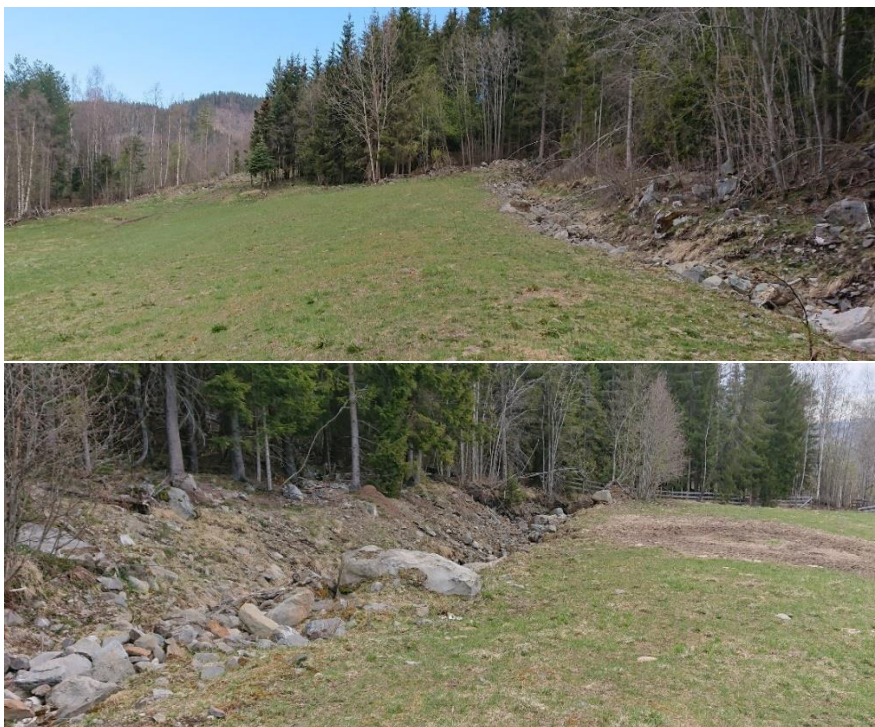
Figur 4.31 (Pkt. M2) Det er etablert ei dreneringsgrøft i øvre kant av den dyrka marka ved Vesleberget. Bildet øverst er tatt i retning nord. Avskjærende grøft ses til høyre. Denne er delvis fylt med grov stein. Grøfta starter høyere opp og kommer ned til den dyrka marka i øvre høyre hjørnet av dyrka mark i bildet. Oppstrøms den dyrka marka er grøfta mer utydelig i terrenget og mer sårbar for vann på avveie. Grøfta krysser også en traktorveg høyere opp, hvor det er en liten stikkrenne. Bilde nederst er tatt i motsatt retning, mot Lundebekken, som kommer ned til den dyrka marka ved enden av grøfta.

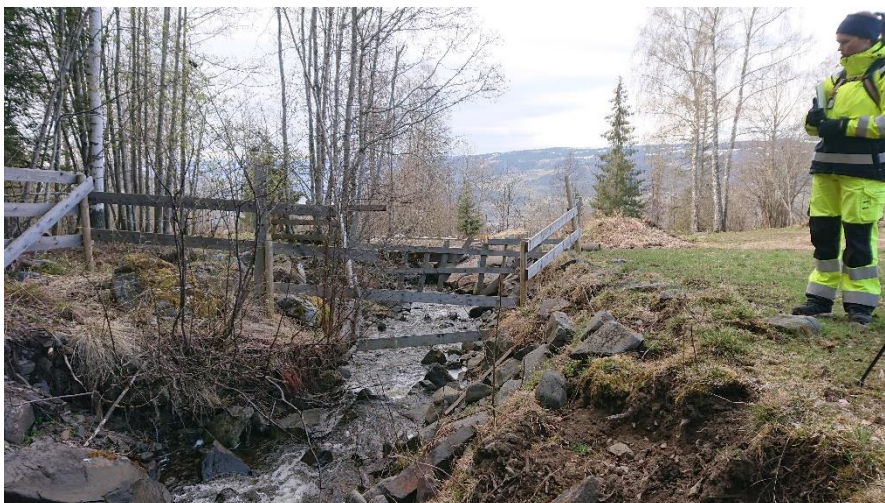
Figur 4.32 (Pkt. M2) Gammel bru og en del gjerder over Lundebekken i sørlig ende av dyrket mark, sett oppstrøms fra.

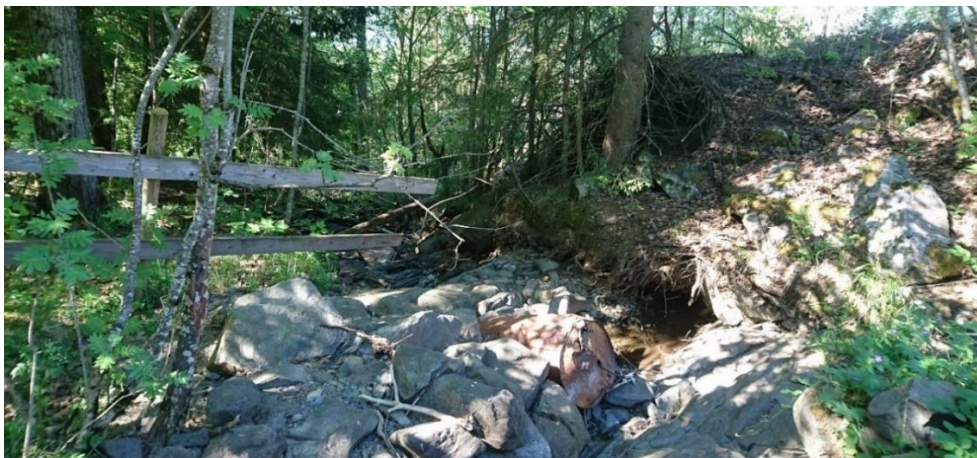
Figur 4.34 (Pkt. M4) Oppstrøms Kringsjøvegen 193 ved øvre del av beite/dyrka mark, sett fra oppstrøms. Haug sees på nordsiden av bekken (dyrkingsrøys/steinrøys?). Delvis bart fjell, men mye avlagrede store steiner, spesielt oppstrøms. Flomvann vil potensielt kunne ta nordover ut over beite/dyrka mark og mot bebyggelse.

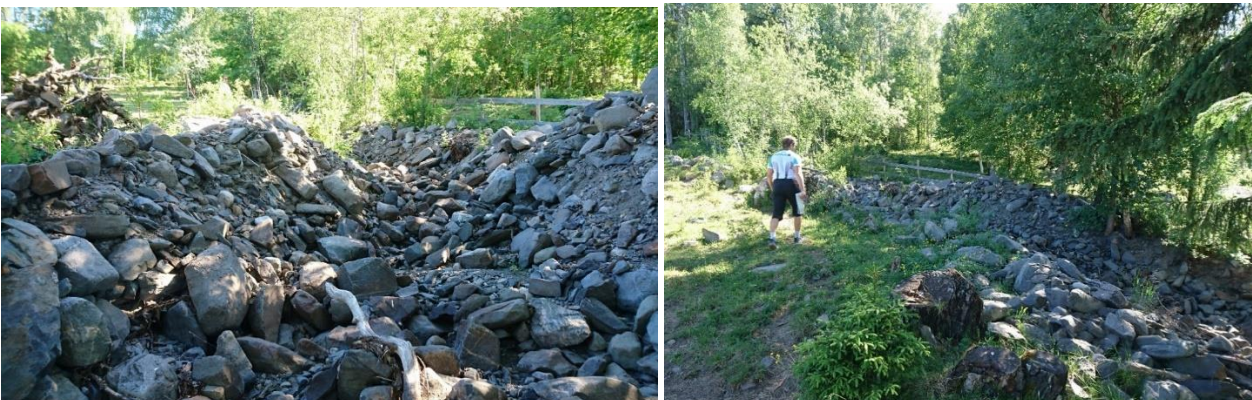
Figur 4.36 (Pkt. M5) Bilder tatt litt lenger nedstrøms enn i figur ovenfor, rett oppstrøms kryssing av traktorveg. Store mengder stein og erosjonsmateriale er gravd ut av bekkeløpet.

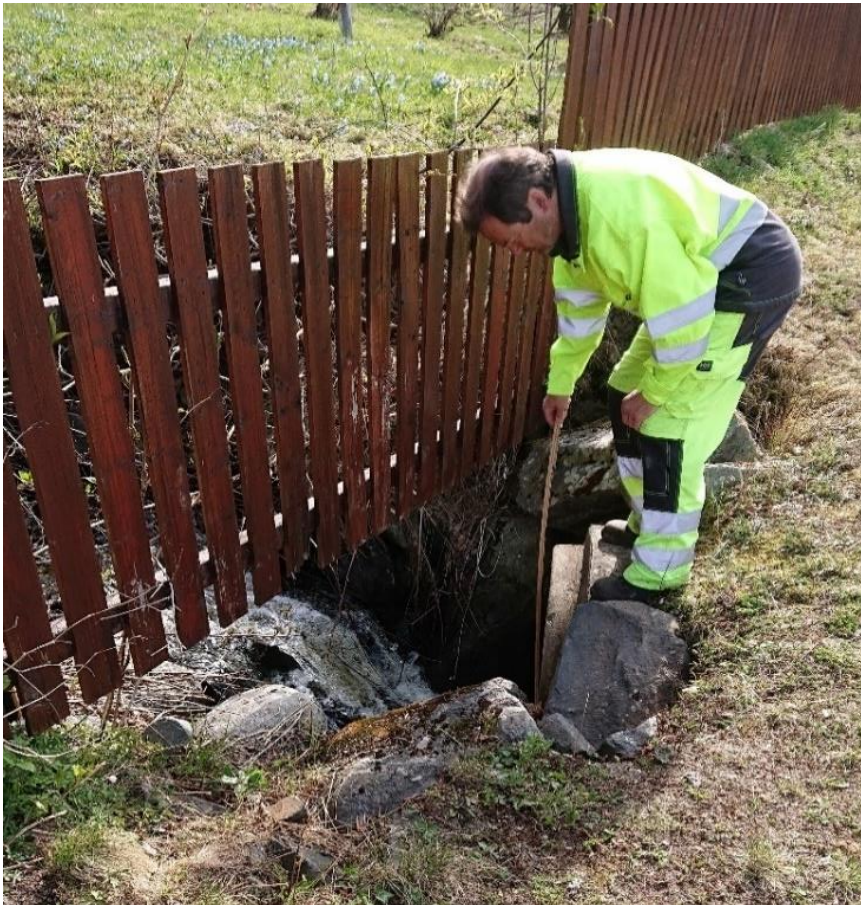
Figur 4.41 (Pkt. M9) Innløp til kulvert gjennom i grensa mellom Kringsjøvegen 187 og 185. Her er det utsatt for gjentetting/reduksjon av kapasitet ved massetransport i flomsituasjoner.

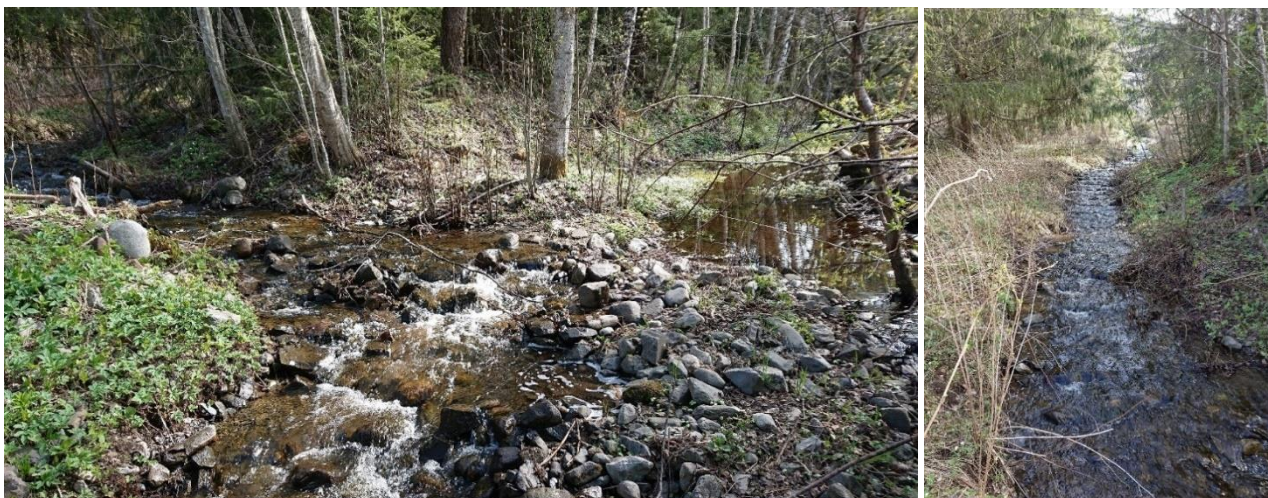
Figur 4.46 (Pkt. M12) Venstre bilde viser utløp av kanal fra Lundmyra (til høyre i bildet) til Lundebekken. Det er opplyst lokalt at en fjellterskel i nordre ende av kanalen fra utløpet hindrer ytterligere senkning. Kulvert og kanal synes ha liten gradient. Her og nord/vest for bekken vil det kunne være mulig å etablere et massefang for å avlagre masser før bekken kommer til myr/dyrka marka til «Lunde-gårdene» nedstrøms. Til høyre vises Lundebekken i et relativt slakt parti nedenfor Kringsjøvegen mot samløpet, sett nedstrøms fra.

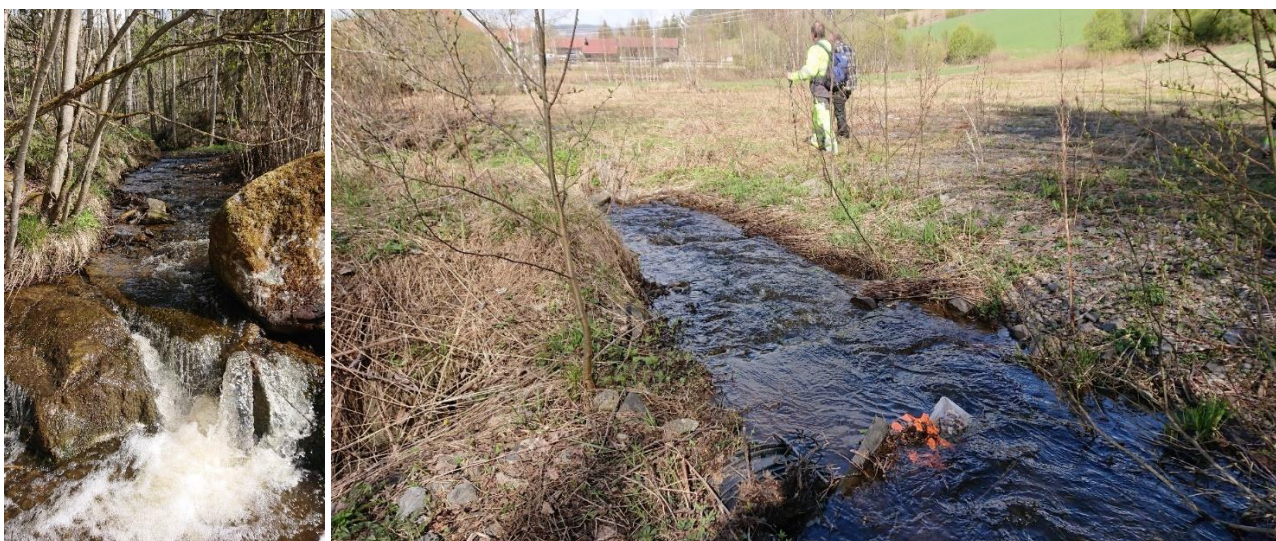
Figur 4.47 (Pkt. M12) Bildet til venstre viser blokk eller innslag av fjell i bekkeløpet nedstrøms samløpet med kanalen. Til høyre vises ei stikkrenne på Søndre Lunde som gikk tett (kan skimtes i nedre bildekant) i flommen 2014. Stikkrenna lå under adkomst til dyrka mark. Dette er et myrlendt område som naturlig blir et «fordrøyningsområde» i en flomsituasjon.

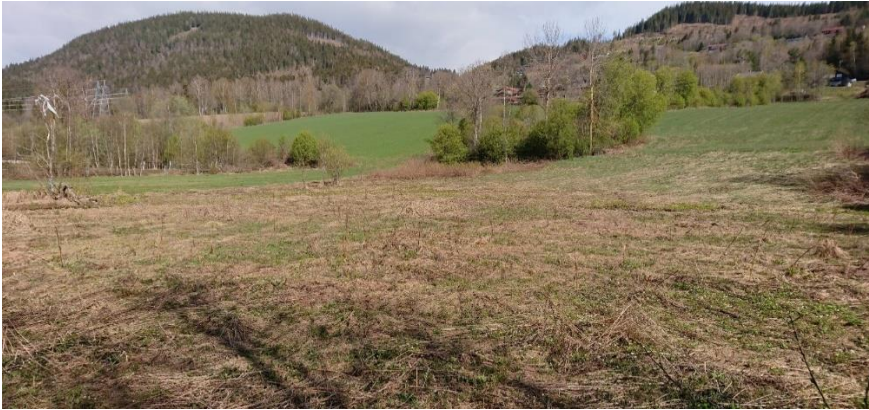
Figur 4.48 (Pkt. M12) Myrlendt område som fungerer som et «naturlig fordrøyningsområde» i flomsituasjoner.

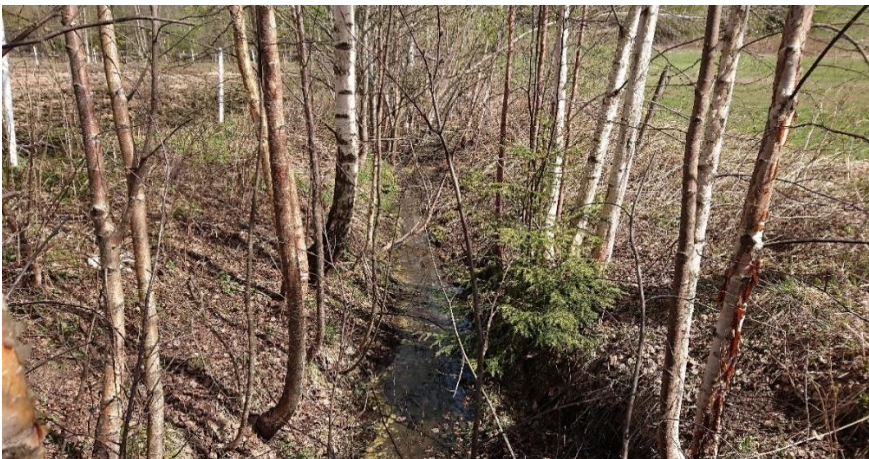
Figur 4.49 (Pkt. M13) Grøft/kanal ved eiendomsgrense mellom Midtre og Nordre Lunde (i et myrlendt område) som er drenert mot Lundebekken.

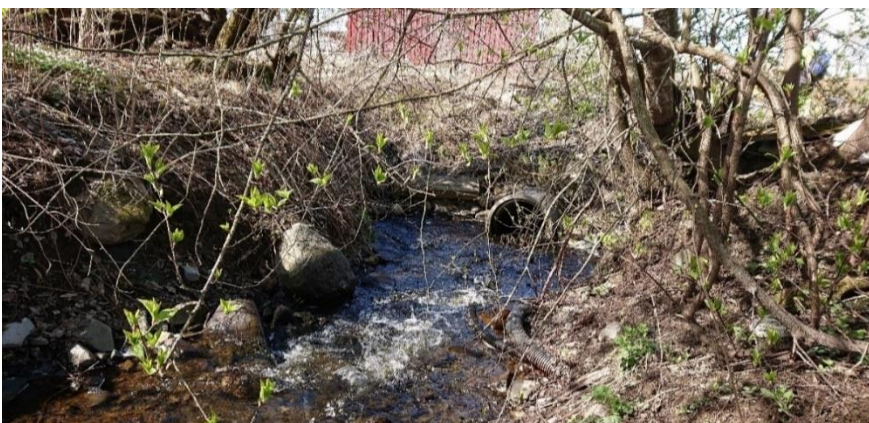
Figur 4.50 (Pkt. M13) Inntak til bekkelukkingen over Midtre Lunde og som etter hvert går i eiendomsgrensa mot Nordre Lunde. Her vil vannet føres over veien og nedover mellom bygningene nedstrøms hvis lukkingen går tett/får for liten kapasitet. Det vil føre til vann på avveie og erosjon.

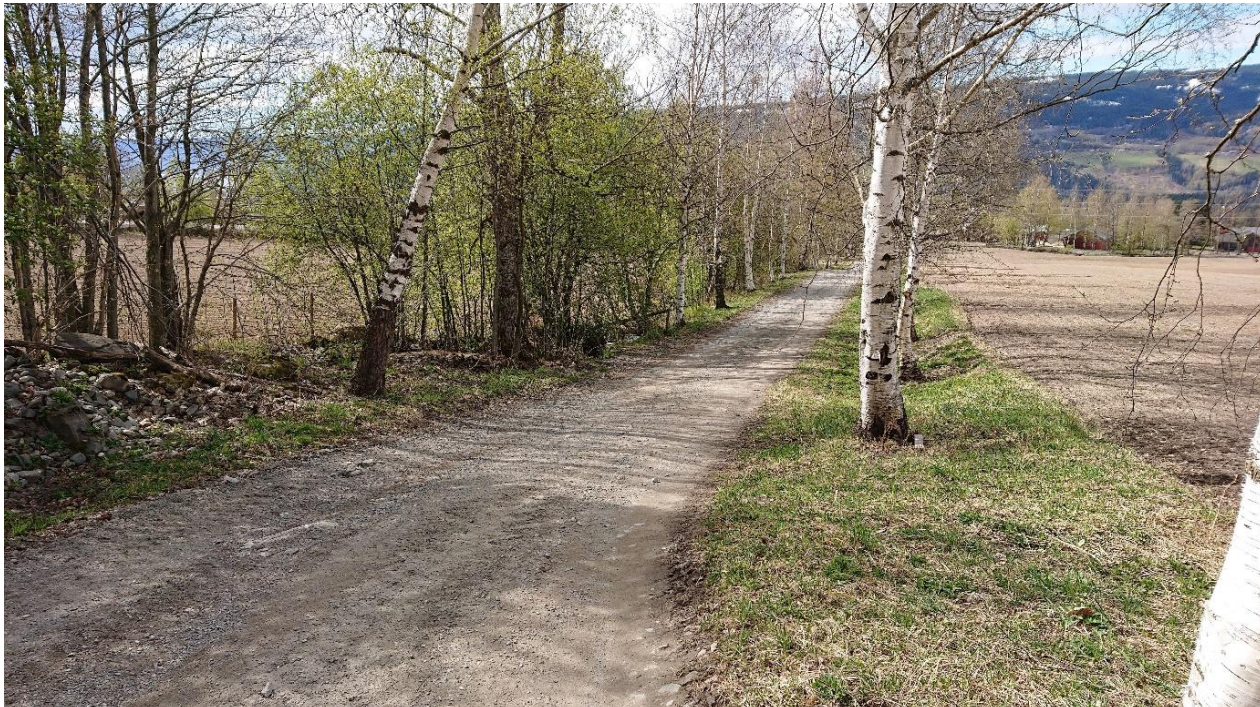
Figur 4.51 (Pkt. M14) Gardsvegen til Nordre Lunde sett nedover mot Gamlevegen. Lundebekken renner på venstre side (sørsiden) av vegen. Midt i bildet er et sårbart punkt, hvor bekken renner inn mot og nær vegen; se bilder under.

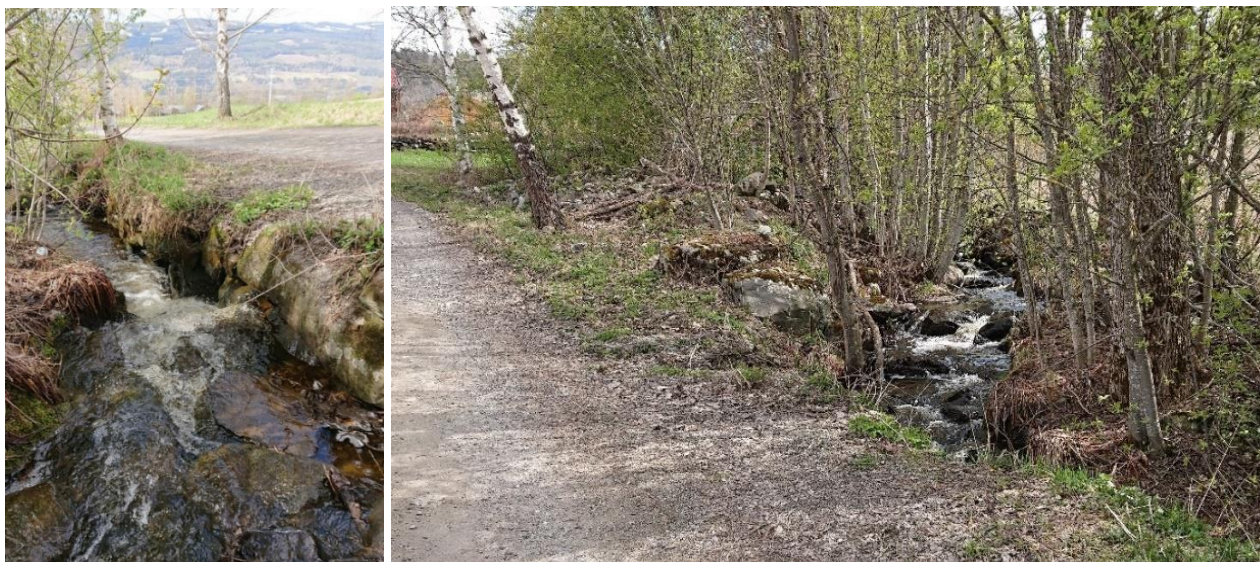
Figur 4.52 (Pkt. M14) Bilde til venstre viser enkel steinsetning nedover mot gardsvegen til Nordre Lunde. Til høyre ses kritisk punkt (fra nedstrøms) hvor vannet vil kunne grave seg inn i gardsvegen og følge denne ned mot Gamlevegen. Fare for vann på avveie og mye erosjon.

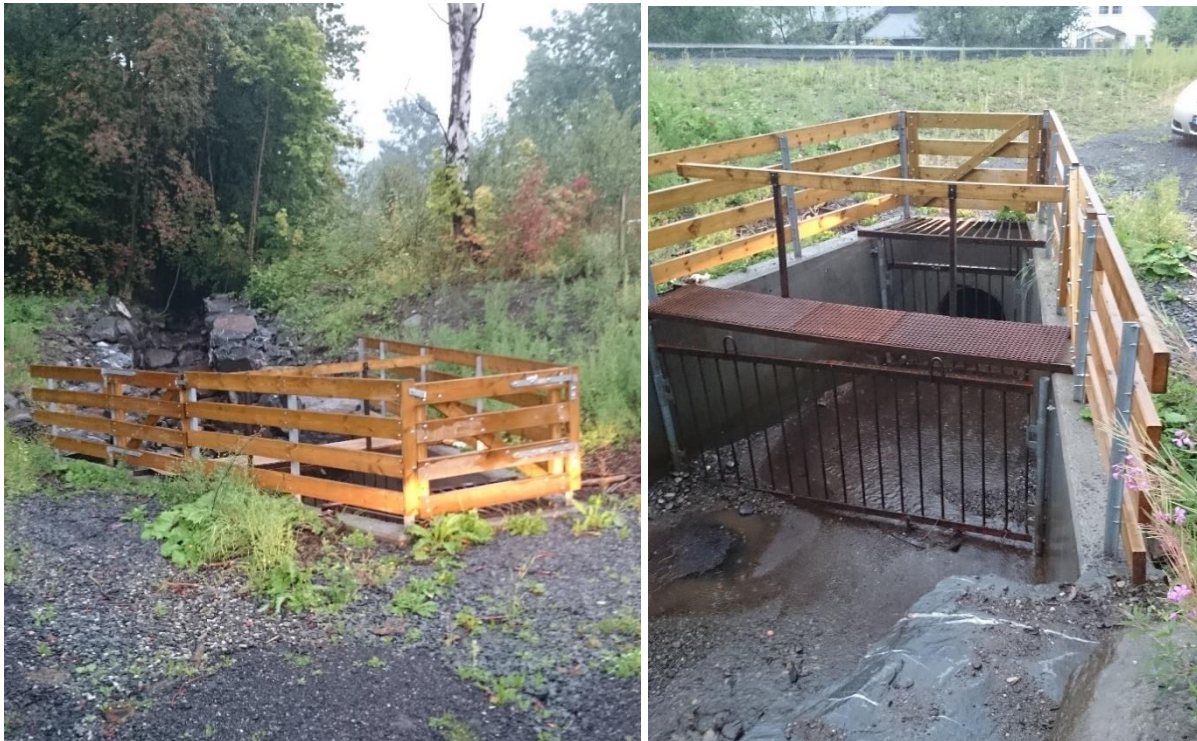
Figur 4.53 (Pkt. M15) Inntak bekkelukking ved Fagabergvegen, oppgradert etter flommen i 2014. Dette var da et av de mest kritiske punktene mht Helsehuset.

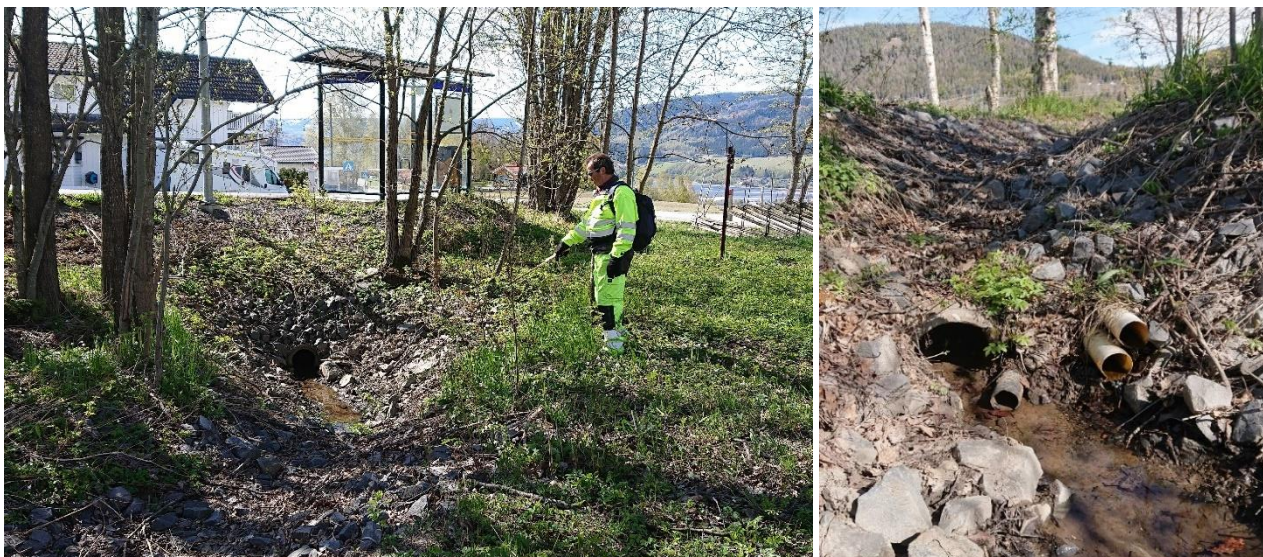
Figur 4.54 (Pkt. M16) Til venstre ses inntak til drenering fra dyrka mark oppstrøms Gamlevegen (Nordre Lunde) og flomløp fra bekkeinntak (se figur over). Røret har liten dimensjon og har antagelig lite fall, da vannet står i innløpet. Til høyre ses at flere drenerør fra dyrka marka ledes ut i grøfta. Inntaket har sannsynligvis ikke noe ekstra kapasitet til å fungere som et flomløp.

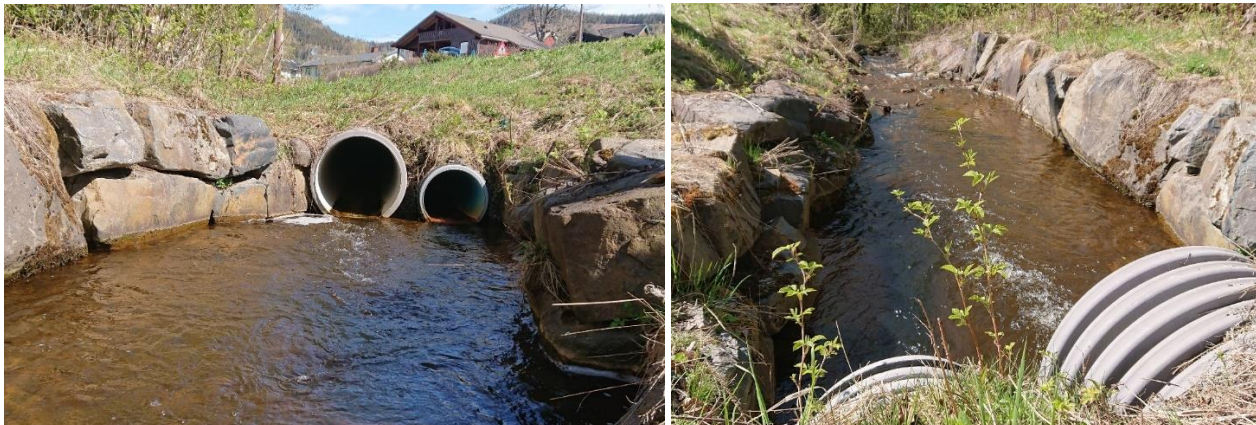
Figur 4.56 (Pkt. M18) Utløp bekkelukking fra Lundebekken (størst dimensjon) og «Fakstadbekken», sett hhv fra nedstrøms og fra utløpet og nedover. Erosjonssikringen/steinblokkene er utsatt for erosjon/utvasking. Det er bl.a. en løs stein «på vippen» ut i bekken. Begge utløpene blir sannsynligvis dykket i en flomsituasjon og vil da få redusert kapasitet.
