Lillehammer kommune

# ► Sårbarhetskartlegging og mulighetsstudie for tiltak mot flomskader

Lundebekken

Oppdragsnr.: 5175693 Dokumentnr.: 01 Versjon: J01 Dato: 2022-12-14

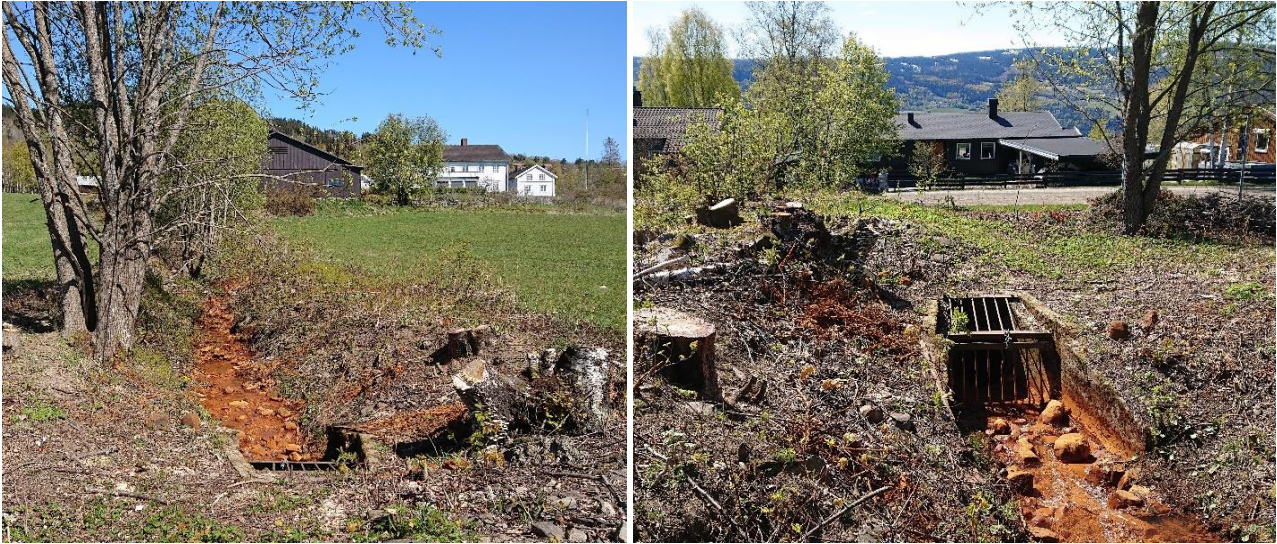
Figur 4.61 (Pkt. F7) Viser inntak til bekkelukkingen som går til Lundebekken (hvh sett mot oppstrøms og ned mot lukkingen). Hele bekketraseen er preget av brunt vann, noe som kanskje tilsier at vannet herfra ikke bør ledes til Lundebekken. Inntaket er et sårbart punkt pga begrenset kapasitet og vann vil i større flomsituasjoner føres mot bebyggelsen.

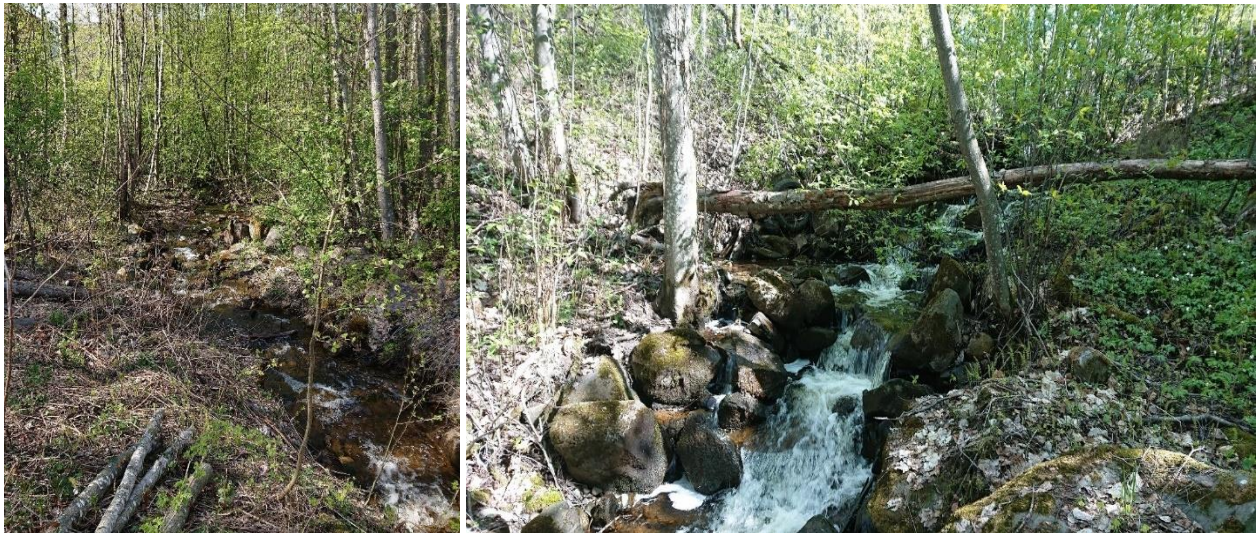
Figur 4.63 (Pkt. N1) Et litt slakere parti av Lundebekken like nedstrøms Fagabergvegen / rett oppstrøms Lundebekken studenthjem. Like nedstrøms har bekken større gradient med små stryk/fossefall ned gjennom en mer definert bekkedal ned mot bekkeinntaket.

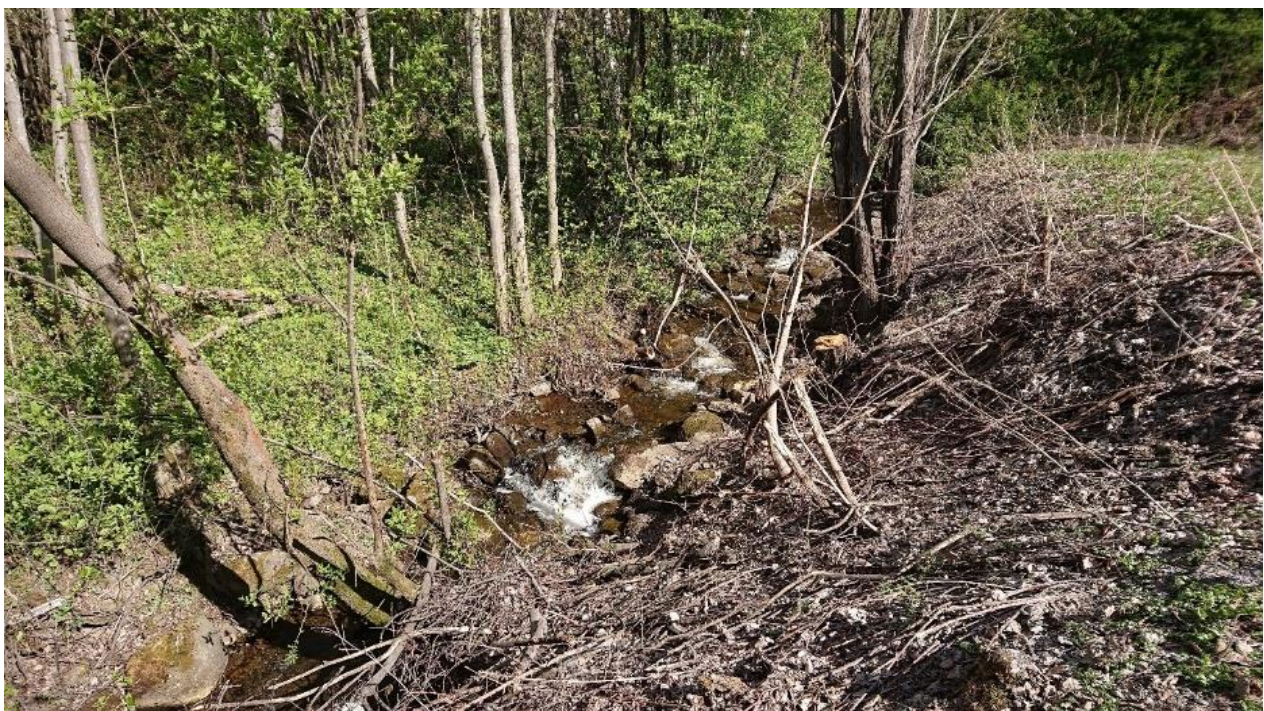
Figur 4.64 (Pkt. N1) Nylig hogd / ryddet løvskog i et kortere parti langs bekken. En del utfylling og hageavfall i skråninga som gir et smalere bekkeløp og fare for igjenfylling, samt gjentetting av inntak til bekkelukking nedstrøms.

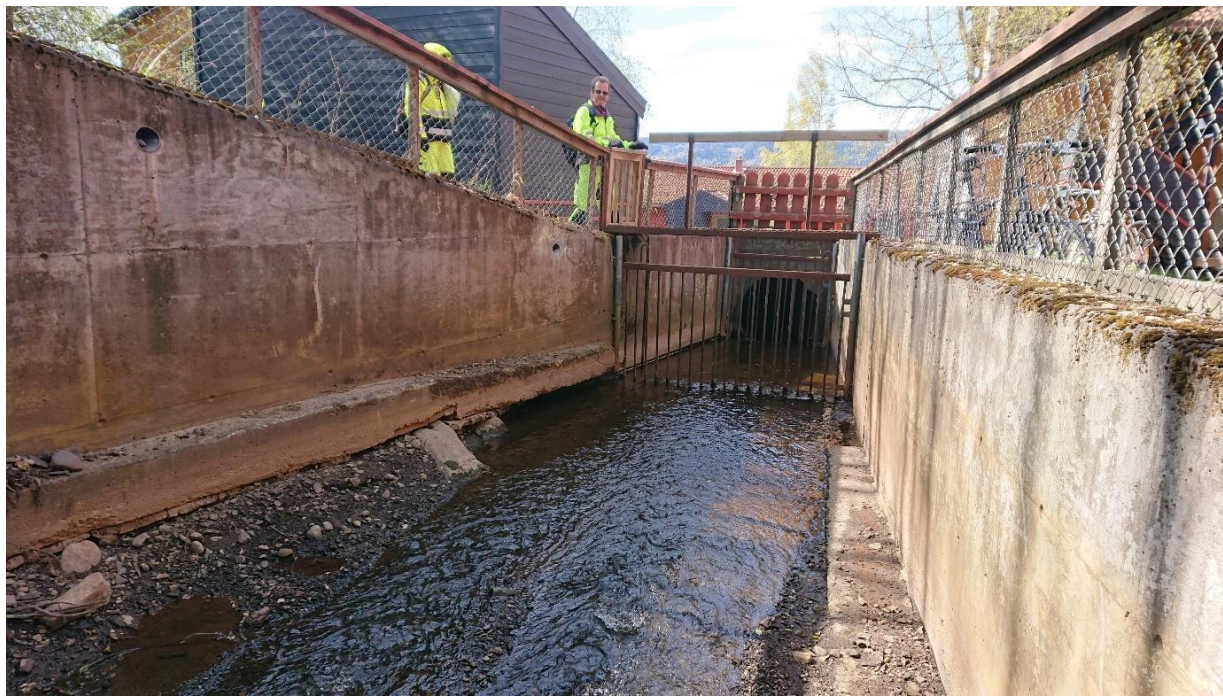
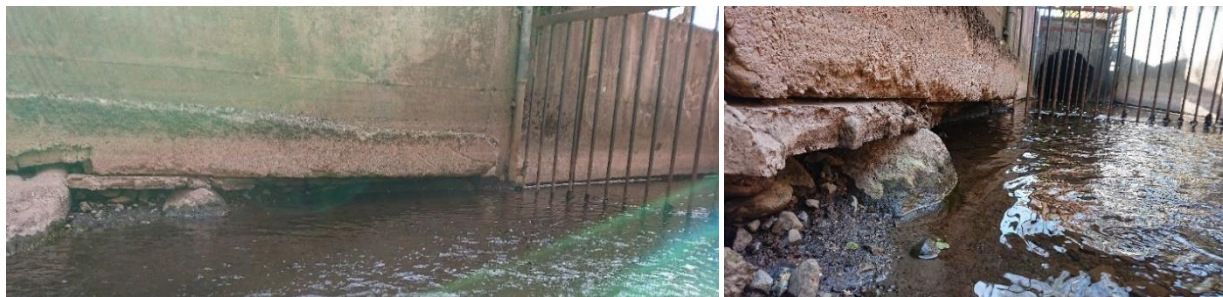
Figur 4.66 (Pkt. N2) Inntak bekkelukking ved Lundebekken studenthjem, sett fra oppstrøms. Venstre vange er undergravd.

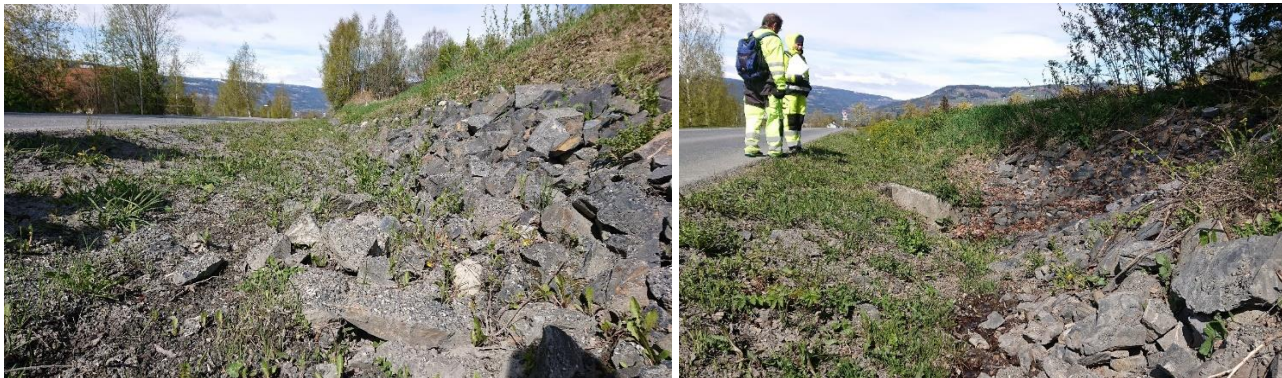
Figur 4.67 (Pkt. F10) Sigrid Undsets veg oppstrøms Helsehuset (se eget notat om hastetiltak). Det er etablert vegggrøft (og fjernet gateløp) mot jordet ovenfor og utbedret inntaket for liten bekk/lukking (sees midt på høyre bilde) som fortsetter ned gjennom/under Helsehuset og dyrka mark nedstrøms Gudbrandsdalsvegen. Hastetiltaket er utført for å bidra til å sikre Helsehuset inntil permanente sikringstiltak kommer på plass.

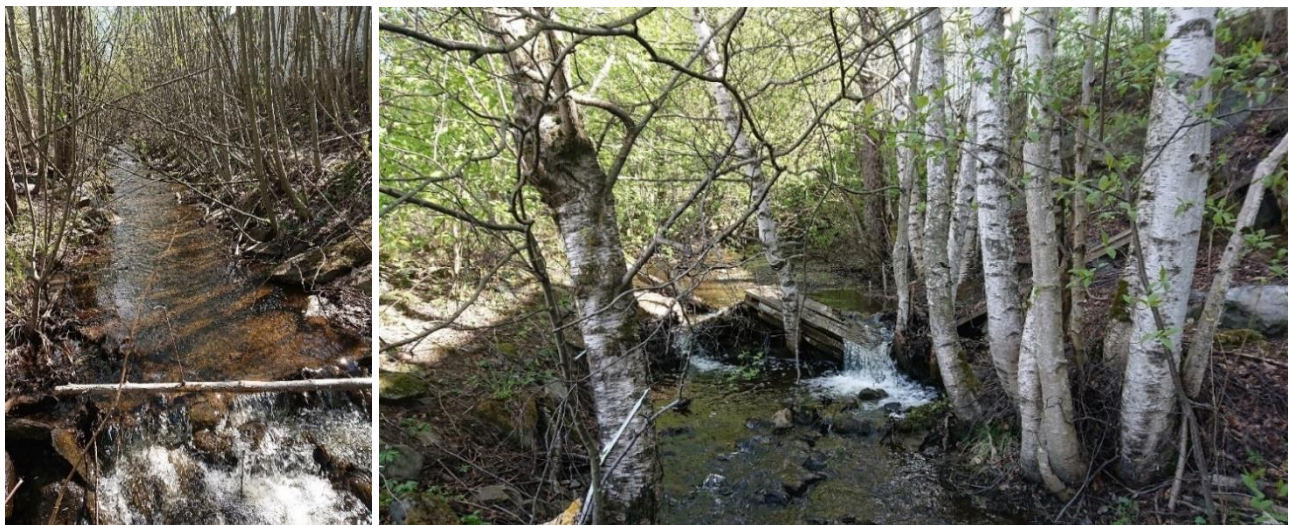
Figur 4.70 (Pkt. N4) På nordsiden av Byggmakker er bekken kanalisert. Det har vokst opp mye løvskog langs breddene. Det er relativt høyt opp til næringsbyggene hos Byggmakker (lys grå bygning skimtes oppe til høyre i bildene). Bildet til høyre viser at det ligger søppel i bekken, og sediment har lagt seg på og lagd en liten demning i kanalen. Hvis kapasiteten blir for liten kan vann drenere ut på jorden og erodere.

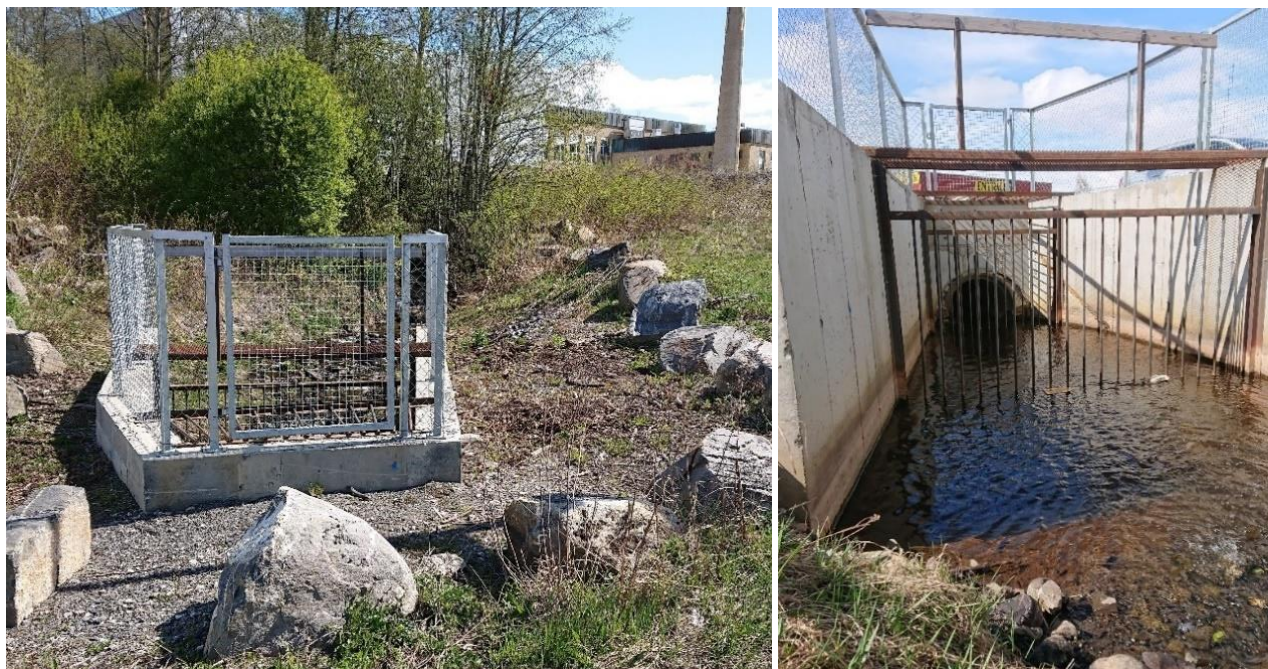
*Figur 4.71 (Pkt. N5) Inntak for lukkingen av Lundebekken rett ovenfor Industrigata (sett hhv fra nedstrøms og oppstrøms side). Herfra er bekken mer eller mindre lukket helt ned til utløp i Lågen. Hvis denne tettes vil vannet drenere langs Industrigata og nordvestover.*

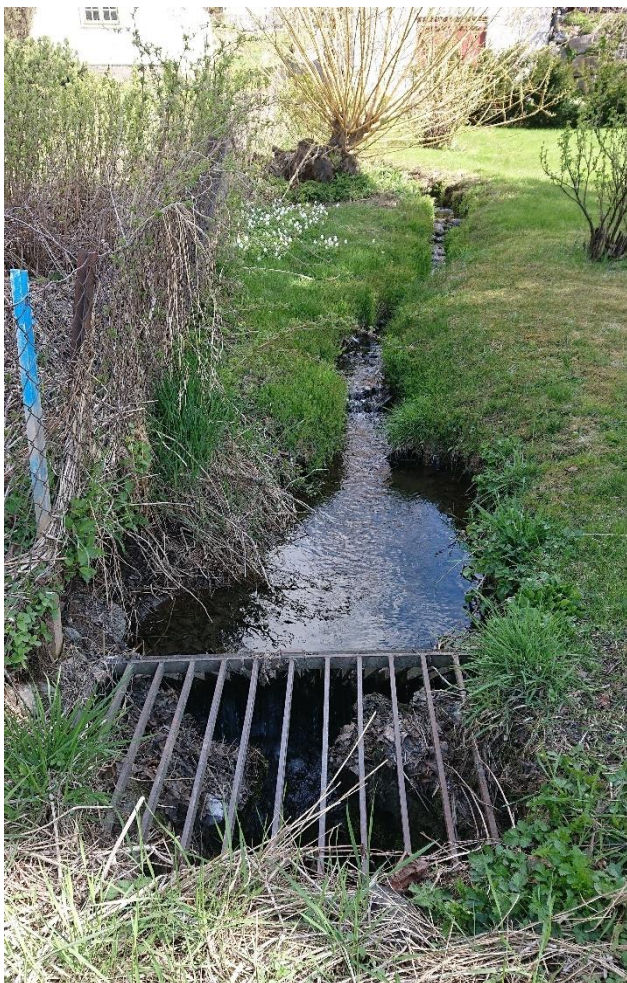
*Figur 4.77 (Pkt. F8) Inntak for lukking av bekkeløp (Smestadbekken) under Gudbrandsdalsvegen sør for Lundebekken. Nord for Vargstad vgs. er det en liten bekk (opphav ukjent). Denne krysser Gudbrandsdalsvegen ved eiendommen Vargstadvegen 12. Bildet er tatt fra Gudbrandsdalsvegen ved eiendommen Vargstadvegen 12 og viser inntak rett oppstrøms g/s-veg langs Gudbrandsdalsvegen. Lukkingen fortsetter ned Landbruksvegen til Industrigata. Her går den sammen med øvrig OV-nett i området og munner etter hvert ut i bekkelukkingen til Lundebekken i Sannom. Ved sør-vestre hjørnet av gamle Terrina-bygget (Industrigata 50) er den tilknyttet en ny OV-ledninger fra Smestadmoen (lagt i separeringsprosjekt i 2019).*

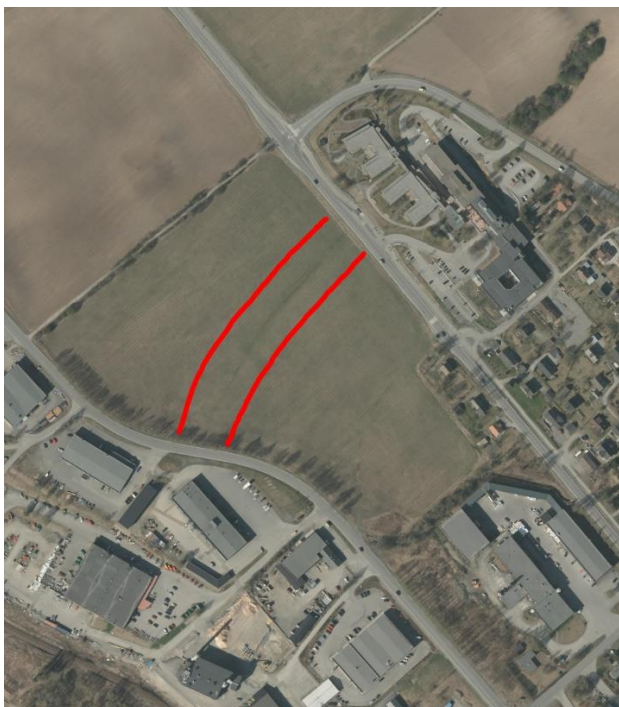
Figur 4.80 (Pkt. F11) Bekkedraget til "Skikstadbekken" går fra det grønne vegetasjonsområdet (øverst til høyre på bildet) på dyrka marka til Øvre Skikstad og under helsehuset. På flere historiske flyfoto (eks. 1881.no) kan man se antydningene hvor bekkelukkingen går videre under dyrka mark og ned til Industrigata. Etter retningen å dømme vil det være naturlig å anta at lukkingen fortsetter ned mellom Industrigata 58A. Kulvert gjennom jernbanen ligger nedenfor bygningen i Industrigata 56A (Felleskjøpet), i nedre venstre hjørnet av bildet. Nedstrøms denne er Biltema etablert i dag.

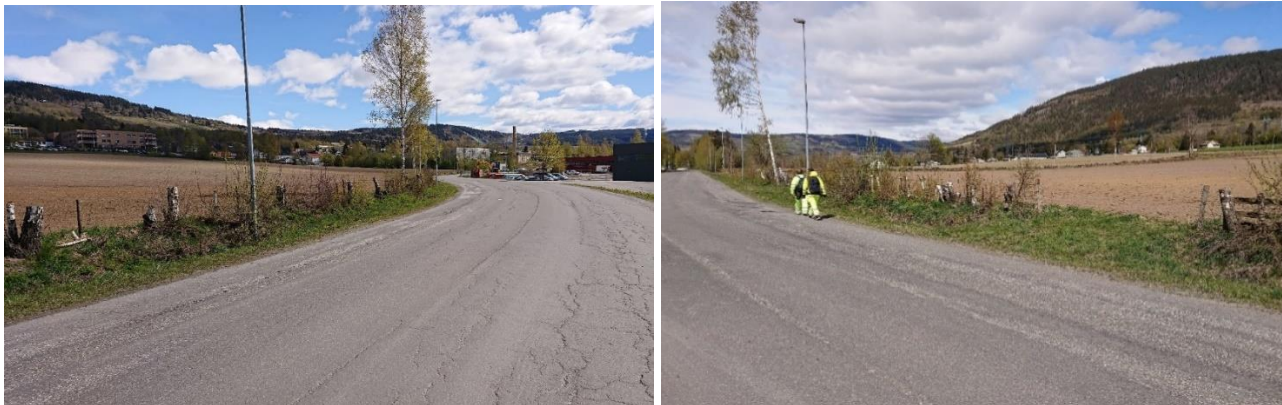
Figur 4.83 (Pkt. F17) Oppstrøms Industrigata nord for Lundebekken er det dyrka marka. Gata er relativt flat, men svakt fall nordover retning Bæla. Bildet til venstre er tatt i retning mot inntak Lundebekken, i enden av dyrka marka. Helsehuset ses på motsatt side av den dyrka marka øverst til venstre. Bilde til høyre er tatt mot nord, i retning Bæla, som kommer ned ved boligene som kan skimtes på nordsiden av den dyrka marka. Området har stort potensiale til å håndtere flomvann på avveie fra oppstrøms områder.

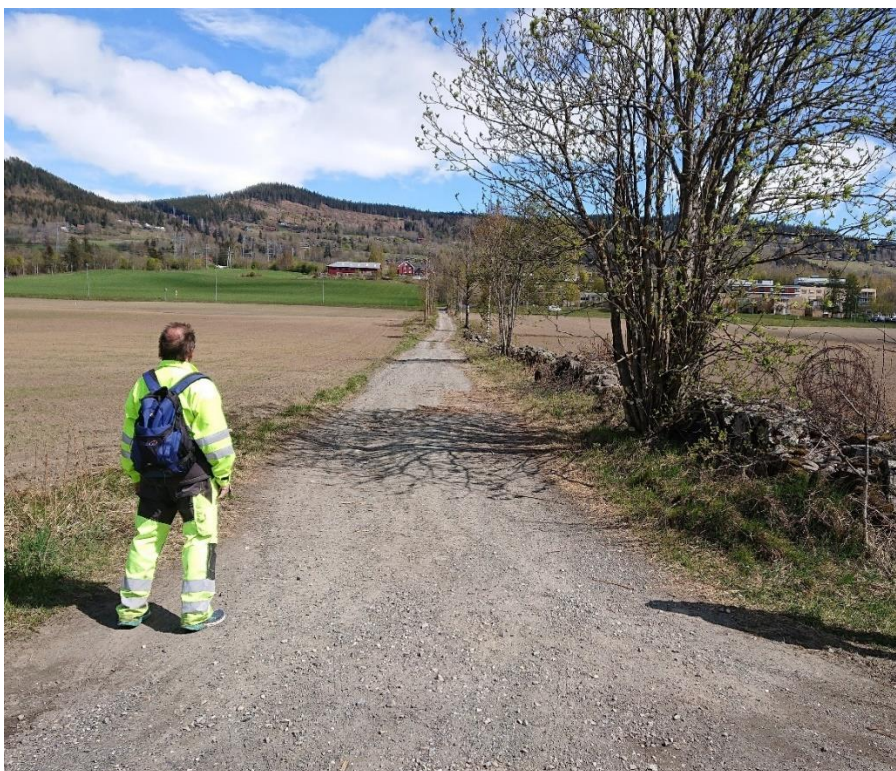
Figur 4.84 (Pkt. F13) Traktorveg mellom Gudbrandsdalsvegen ved Helsehuset (kryss Sigrid Undsets veg) og Industrigata. Det kan være en mulig flomveg. Det rant vann nedover her under flommen i 2014.

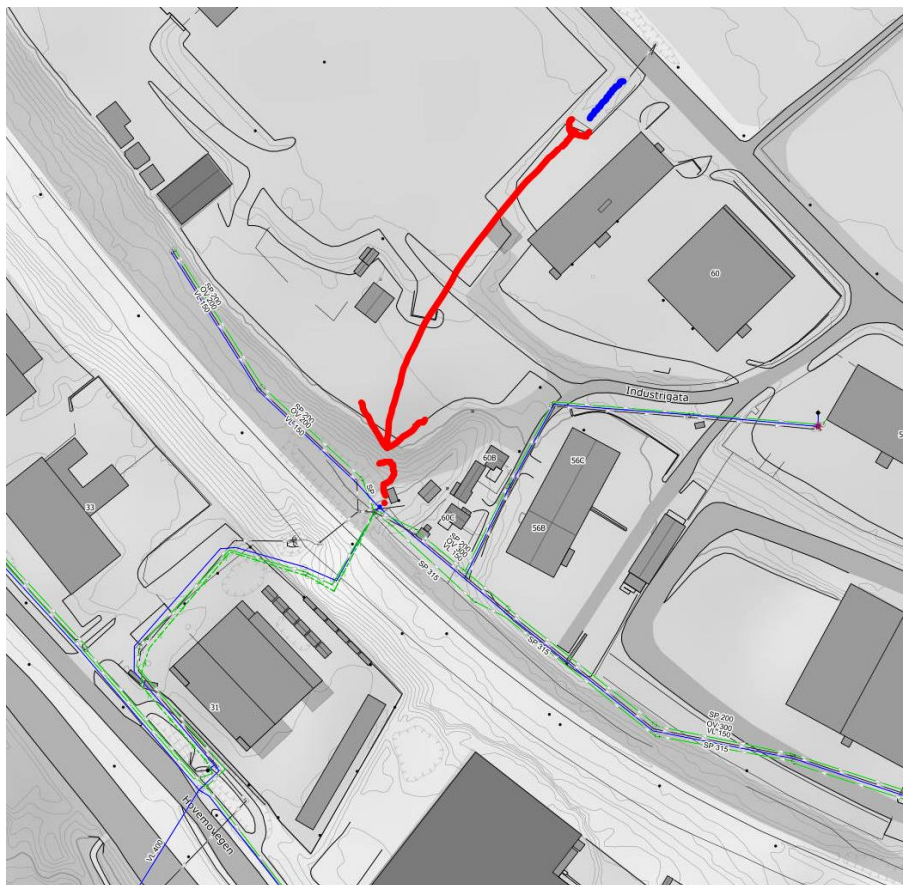
Figur 4.85 (Pkt. F14 og F15) Bekkeløp/dreneringsvei sør for Bæla, ved Industrigata 60/62. Mellom Industrigata 60 og 62 er det et svakt lavpunkt ifølge kotekartet. Der er det anlagt drenering gjennom Industrigata, fra en inntakskum på oversiden mot den dyrka marka (se figur nedenfor), til utløp i ei grøft mellom eiendommene. Fra grøfta (blå markering i bilde) kan man se rørenden på en OV-ledning (plast) og det antas at det er etablert et lukket forløp videre til utløp ved jernbanekulvert; se rød pil.

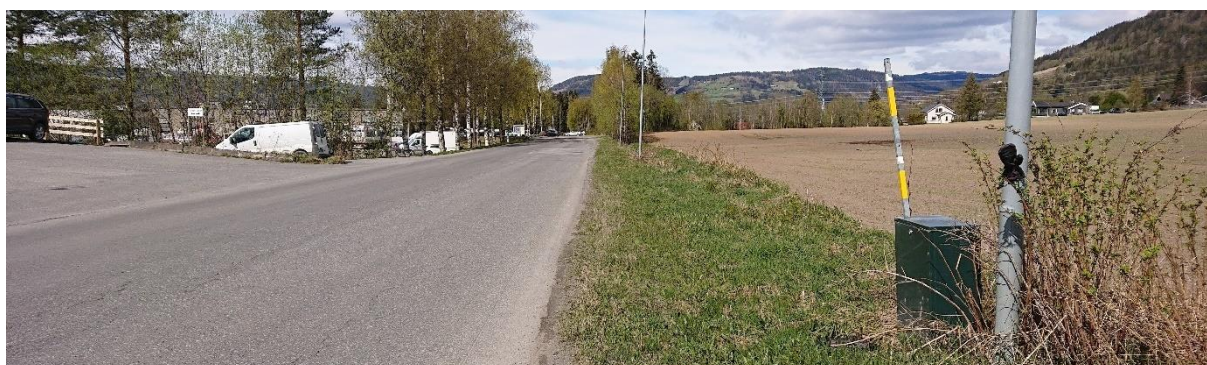
Figur 4.86 (Pkt. F14) Inntakskum til drenering vist i figur ovenfor ligger noen meter nord for lykestolpe nr. 2 fra fotopunkt. Ut fra kummen som ligger i vegen (sandfang) samme sted er det OV-ledninger både nordover og sørover Industrigata (ikke registrert i Gemini VA). Utløp fra sandfanget antas ut fra bilde i Gemini VA å være direkte inn på ledningen i retning nevnte grøft i figur ovenfor.

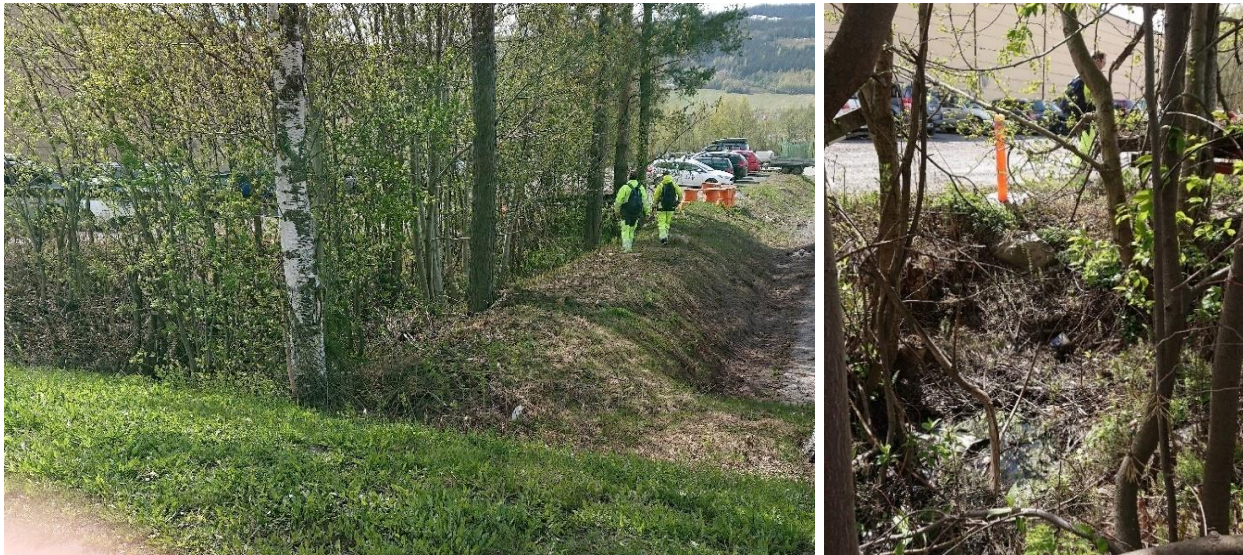
Figur 4.87 (Pkt. F15) Grøft mellom Industrigata 60 og 62. Begge bilder er tatt nedover mot jernbanen (nordsiden av Industrigata 60 skimtes i bakgrunnen). Bildet til høyre viser at vannet står i grøfta og at den og inntaket til OV-ledningen videre (i enden av grøfta) er delvis gjenfylt med kvist etc. Herifra er det udokumentert forløp, antatt over parkeringsplass (som ses i bakgrunnen) og videre ned gjennom ravine/bekkedal ned mot jernbanekulvert.

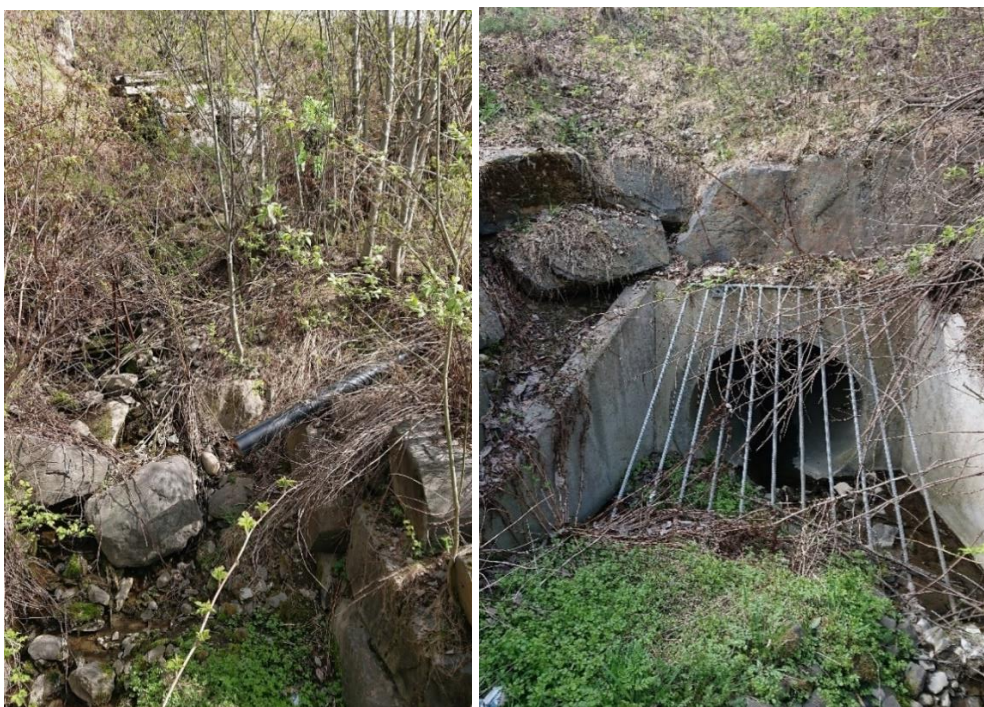
Figur 4.88 (Pkt. F16) Utløpet av murt kulvert gjennom jernbanen ved Hovemovegen 31 (oppstrøms Byggmax) kan skimtes i jernbanefyllinga i øvre del av bildet til venstre. Det er bratt ned til inntaket til bekkelukking (hvor bildet er tatt fra), som videre er lagt rundt Byggmax (på nordsiden). Inntaket (bilde til høyre) ligger nederst i en dyp forsenkning i skrånningen, som strekker seg fra jernbanen og ned mot Byggmax. Det munner ut en dremsledning (pre-isolert vannledning?) fra vannkum på hovedvannledningen rett ved. Inntaket har prefabrikkert vingemur med rist, og det er avlagret noe sediment og kvist/rask foran og inn på rista. Bekkelukkingen krysser E6 rett sør for gangkulvert og har sitt utløp ned mot Bæla oppstrøms vannverket i Korgen.
