**Fra:** Erik Sollien <erik.sollien@arealpluss.no>  
**Sendt:** onsdag 12. juli 2023 16:23  
**Til:** Lillehammer Kommune Postmottak  
**Kopi:** Michael Andersson; Knut Håkon Frølich; Ingrid Orstad Teigen; Sturla Dimmen Saele  
**Emne:** Innspillet 23/2564 - Områderegulering Nordseter - innspill på vegne av Lugn Hytter AS  
**Vedlegg:** 12599 Infiltrasjonndam Nordseter - Tilstandsvurdering.pdf  
**Kategorier:** Journalføres

**Oppdragsnavn:** Dam Nordseter  
**Oppdragsnummer:** 12599  
**Oppdragsgiver:** Lugn Hytter AS                      **Kontaktperson:** Knut Håkon Frølich  
**Utarbeidet av:** Sturla Sæle                                      **Dato:** 05.07.2023

## RAPPORT Infiltrasjonsdam Nordseter - tilstandsvurdering

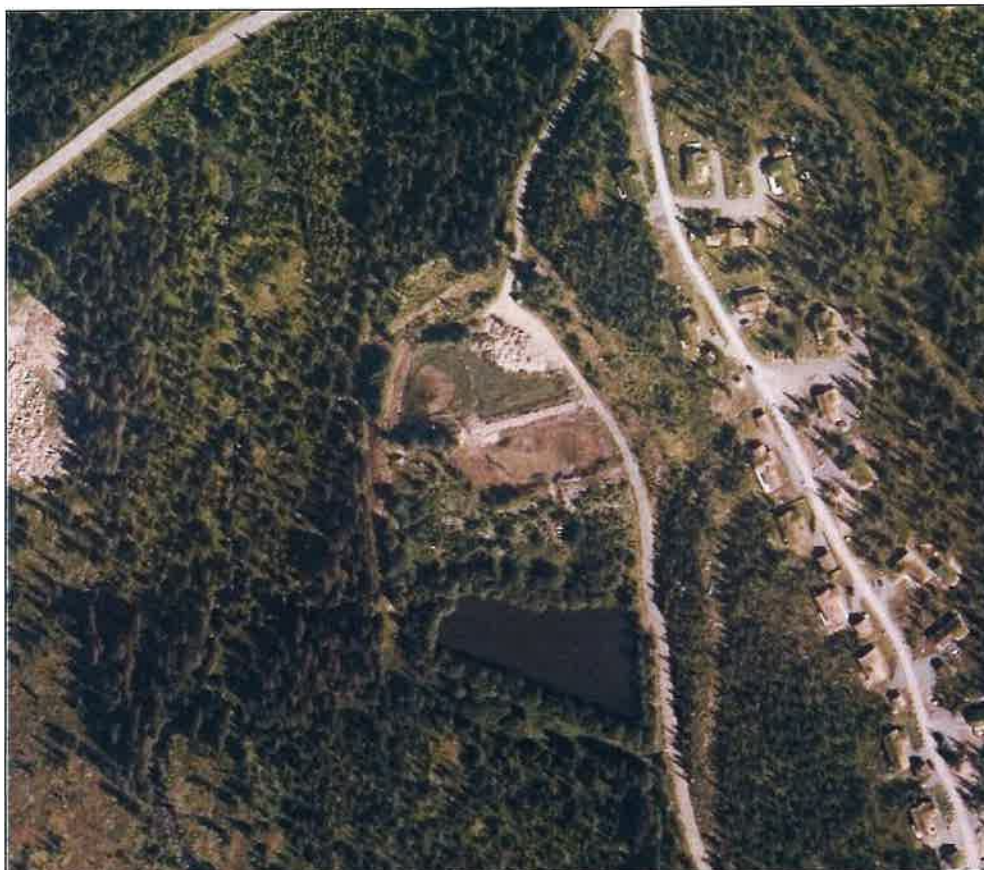
Figur 3: 2013

Utover på 2000- og 2010-tallet ble det regulert og utviklet hyttebebyggelse i området rundt de tidligere infiltrasjonsdammene. Man så da at arealene som tidligere var benyttet til infiltrasjonsanlegg, nå kunne utnyttes på en annen måte. De to øverste dammene ble derfor i tidsperioden 2013 til 2017, tømt for vann og fylt igjen med friksjonsmasser. (Se figur 3-5)
