Tiltaksplan Åretta

Sikringstiltak mot flomskader på strekningen Røyslimoen til utløpet i Mjøsa

Oppdragsnr.: 5170818 Dokumentnr.: R-01 Versjon: J01
2019-02-07

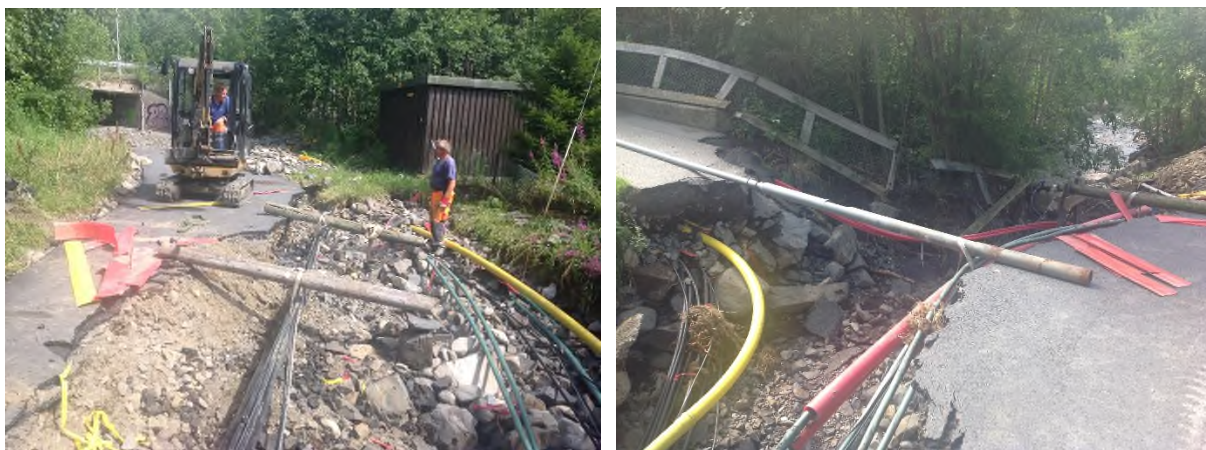
Figur 1.3 Viser noen av de store skadene på infrastrukturen der Askjellrubekken drenerte ned til Røyslimoen, rett oppstrøms prosjektområdet for Åretta.

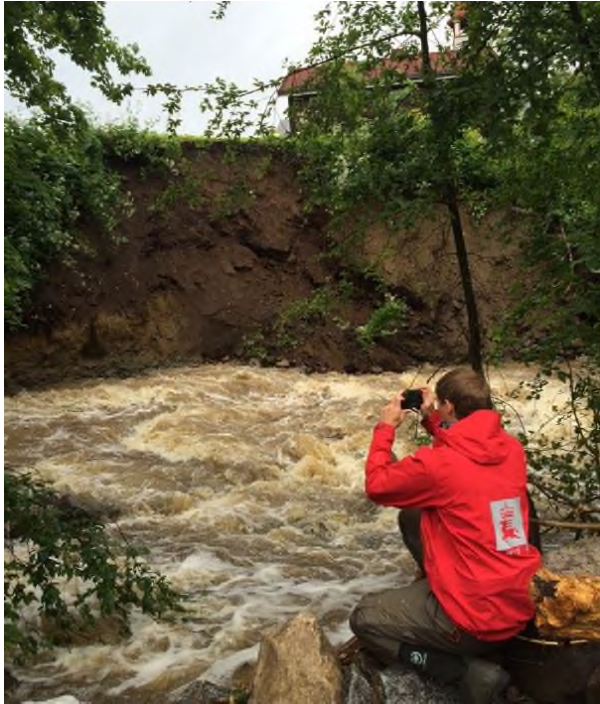
Figur 4.3 Bilde fra Nedstrøms Fredrik Colletts veg ved Skogli under flommen 2014 (Foto: Lillehammer kommune).

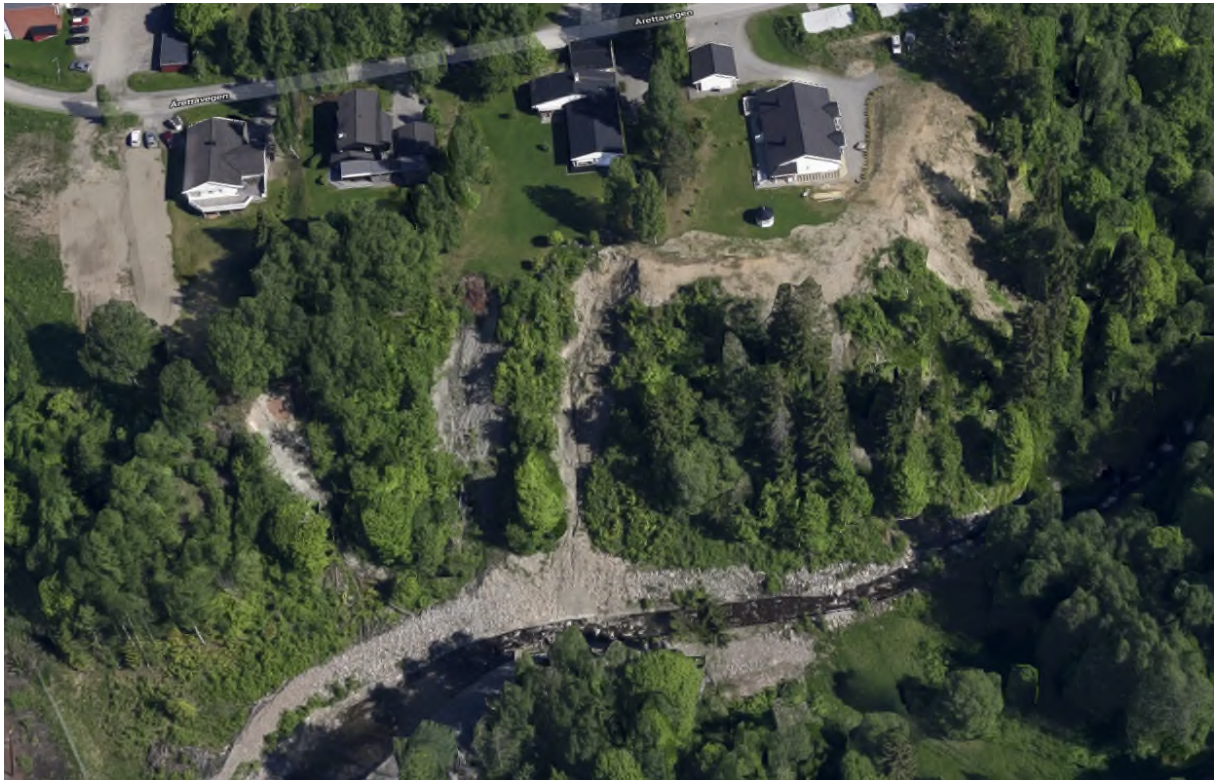
Det er flere skråninger med synlige skredsår i figur 9.4. Gjenstående trær rundt skredsårene har blitt hogd ned i løpet av 2014 (figur 10.4), og nye trær har ikke etablert seg enda. Kjempespringfrø kan bidra til å forverre slike området, da det vil hindre mer solide vekster i å vokse opp og binde jorda. Det er også fyllinger som til høyre i figur 9.4, som kan gi mer tilgjengelige masser, brattere skråninger og større fare for mindre skred og utglidninger.

Figur 9.4. Viser skredsår i Årettadalen. (Google, u.d.). Dato – ukjent. Trolig ila. 2014.

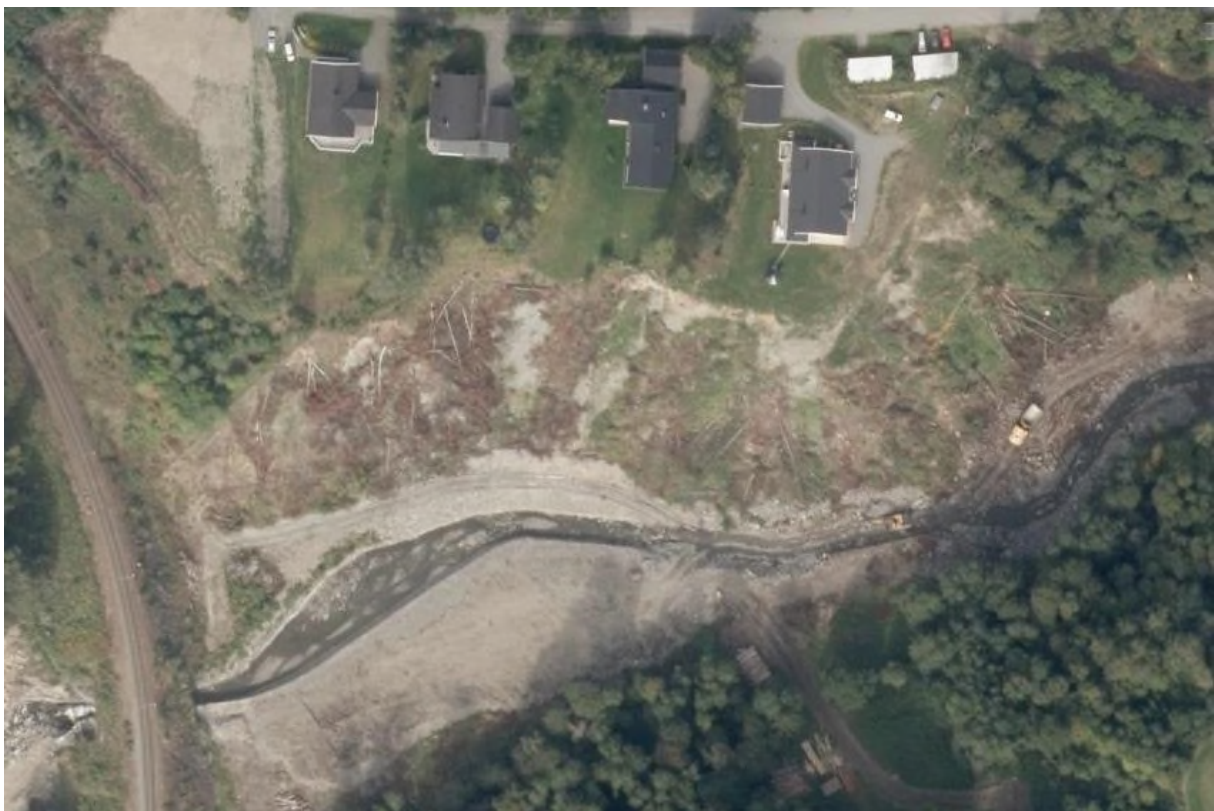
Figur 10.4. Viser hogst i området oppstrøms jernbanen, flyfoto fra 2014 (Norgebilder, u.d.).

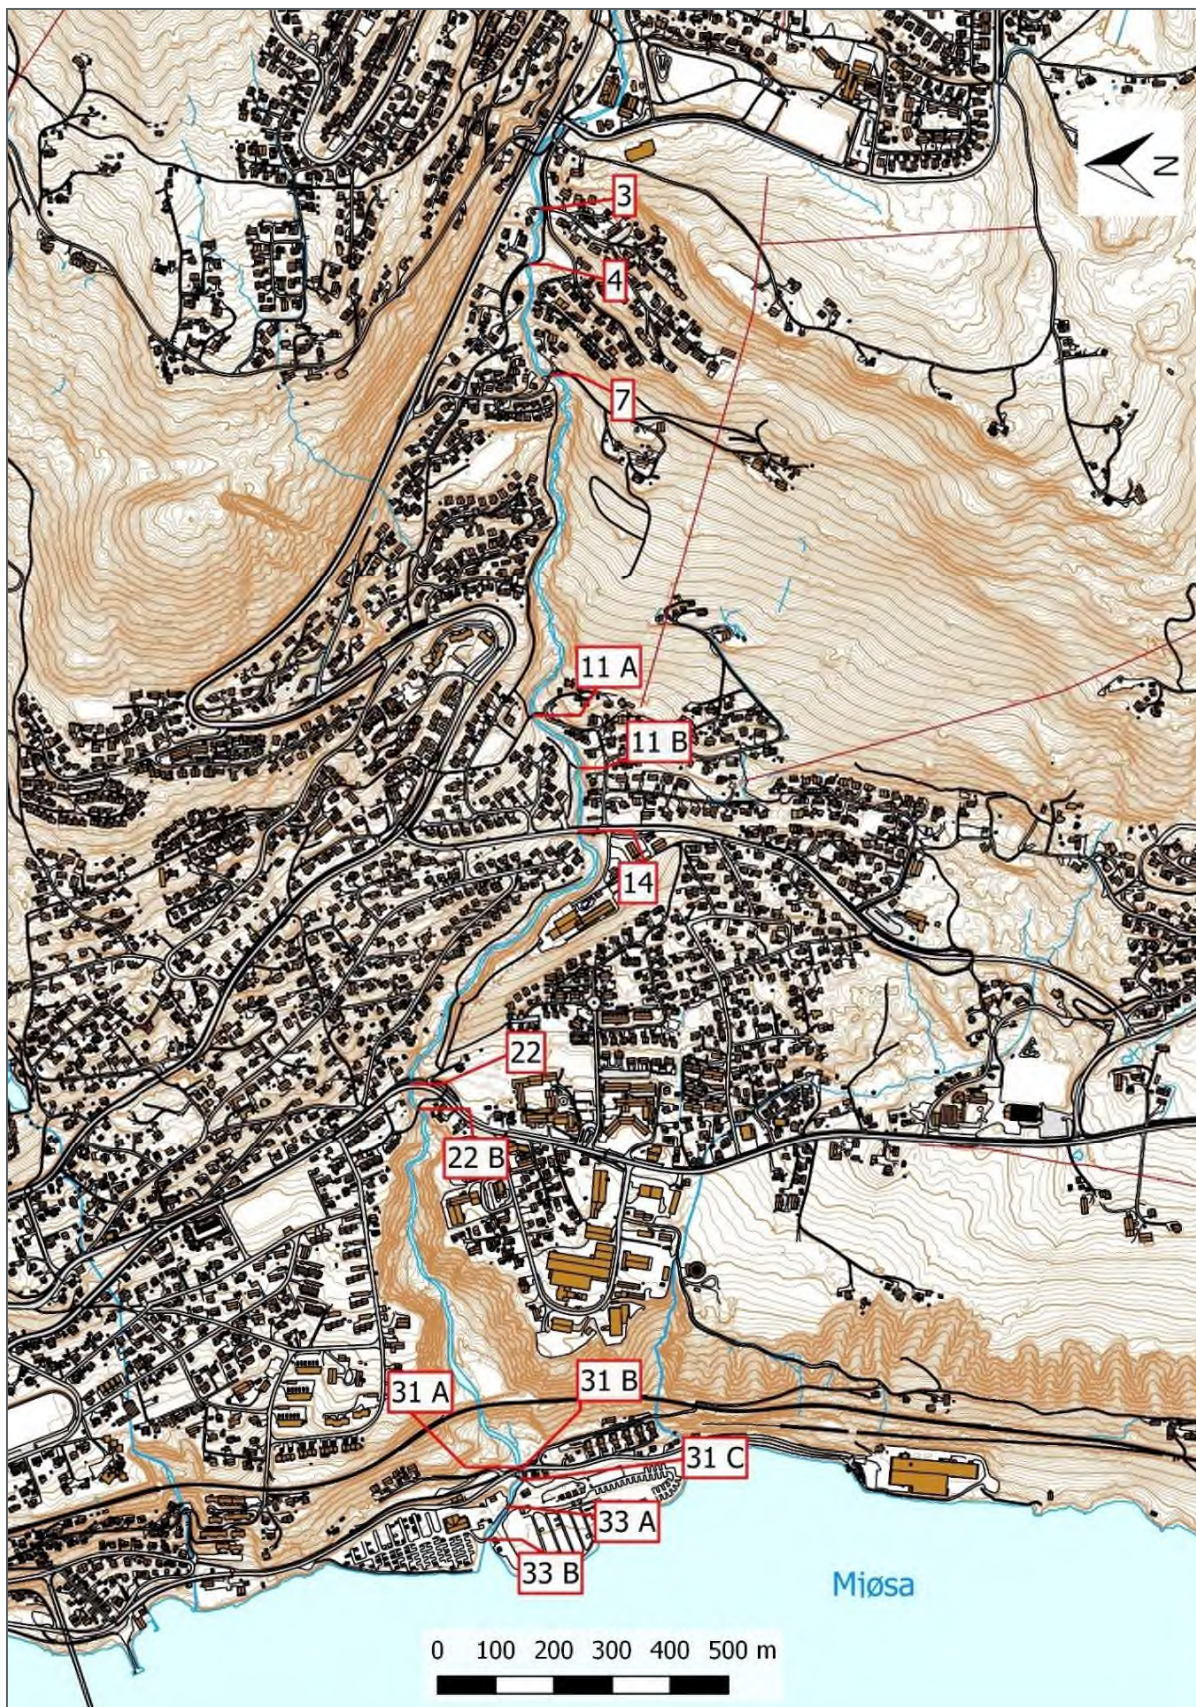
Figur 16.4 Plassering og nummerering av bruer

Bro/kulvert-nummer	Material/konstruksjonsdel	Skadesymptom	Tilstandsgrad
1 Gangbro	Betong	Avskalling	1
3 Bil-/gangbro	Tre	Oppflising/sprekker	2
	Stål	Korrosjon	0 (synlige deler)
	Betong	Begroing	1
		Misfarging	1
		Avskalling og sprekker Utvasking av finstoff	2 1
Fundament	Skader/feil	3 (foreløpig)	
4 Gangbro	Tre	Oppflising/sprekker	2
		Deformasjon	2
	Stål	Korrosjon	2
	Betong	Begroing	2
		Misfarging Utvasking av finstoff	2 1
Fundament	Skader/feil	3	
7 Kulvert	Stål	Korrosjon	2
	Betong	Begroing	1
11 A Gangbro	Betong	Avskalling/sprekker	1
11 B Gangbro	Tre	Oppflising/sprekker i oppleggsbjelker	1
		Oppflising/sprekker i brodekke og rekkverk	0
	Stål	Korrosjon	2
	Betong	Begroing	1
	Fundament	Skader/feil	3
14 Kulvert	Stål	Korrosjon	1
	Betong	Avskalling/sprekker	3
		Utvasking finstoff	1
		Misfarging Begroing	2 3
19 Ny bro	-	-	-
22 Kulvert/bro	Stål	Korrosjon	2
	Betong	Avskalling/sprekker	2
		Utvasking finstoff	1
		Misfarging Begroing	2 2

Fundament	Skader/feil	3 (foreløpig)	
22 B Gangbro	Tre	Oppflising/sprekker	1

Stål	Korrosjon	2
	Betong	Begroing Misfarging Utvasking av finstoff	2 1 1
29 Kulverter	-	-	-
31 A Gangbro	Tre	Oppflising/sprekker	1
	Stål	Korrosjon	1
31 B Bilbro	Stål	Korrosjon	1
		Deformasjon	2
	Betong	Avskalling/sprekker Misfarging Begroing	2 2 1
31 C Bil-/gangbro	Stål	Korrosjon	2
		Deformasjon	2
	Betong	Avskalling/sprekker	3
		Riss/utvasking av finstoff Misfarging Begroing	2 2 3
33 A Bil-/gangbro	Fundamentering	Skader/feil	-
33 B Bil-/gangbro	Tre	Oppflising/sprekker	1
	Stål	Korrosjon	2
	Betong	Begroing	1
		Misfarging Utvasking av finstoff	1 2
Fundamentering	Skader/feil	1

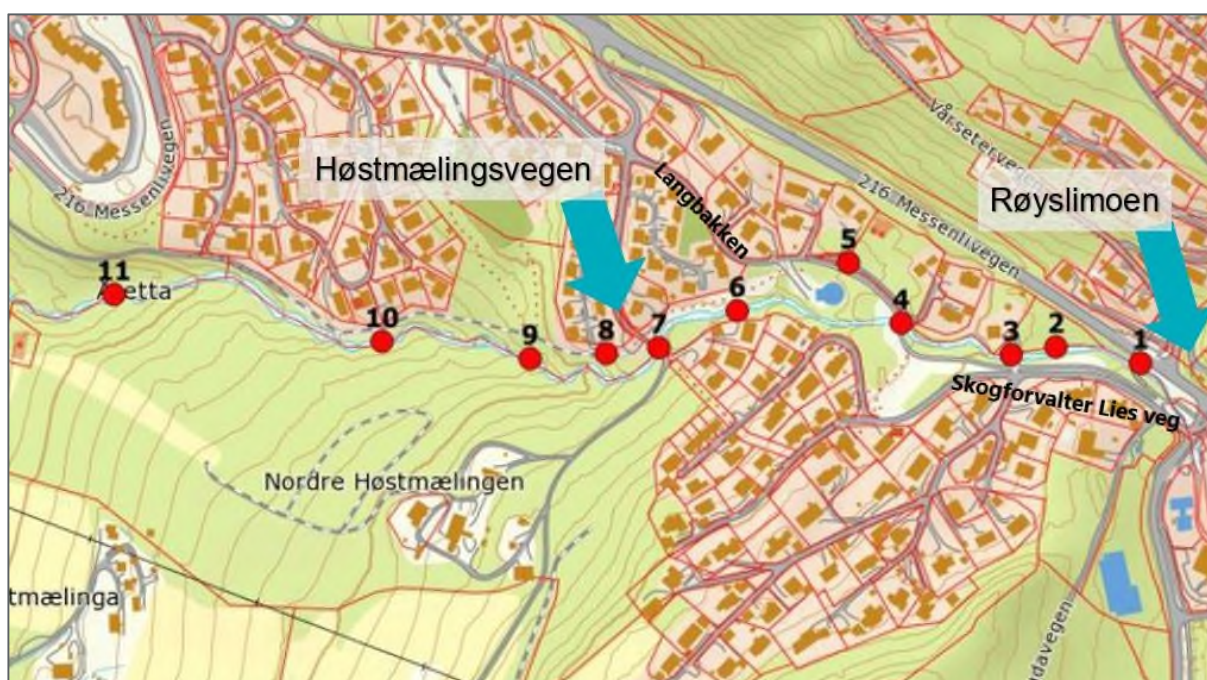
Figur 18.4. Utsnitt av skisse fra Lillehammer kommunes problemkartlegging (røde pkt.). Blå-grønne piler angir steder/veger for angivelse av aktuell elvestrekning.

id	Punkt/område	Kommentar
1	Messenliven	Erosjonsutsatt mot fylkesveg 216.
2	Skogforvalter Lies veg	Lave bredder på nordside av elv. Risiko for vannmasser inn i lite skogområde og videre mot bebyggelse nedstrøms.
3	Skogforvalter Lies veg	Privat bru med for liten kapasitet. Boligeiendom utsatt for vannmasser.
4	Langbakken	Gangbru med for liten kapasitet. Lave bredder. Risiko for vannveg ned gangveg mot NV.
5	Langbakken	Risiko for vannmasser ned langs gangveg. Utsatt bebyggelse vest for høydebasseng.
6	Høstmælingsvegen ovenfor	Erosjonsutsatt på nordside. Mindre utrasing. Til dels lave bredder mot bebyggelse på sørside
7	Høstmælingsvegen	Kulvert med for liten kapasitet. Kulvert i dårlig forfatning

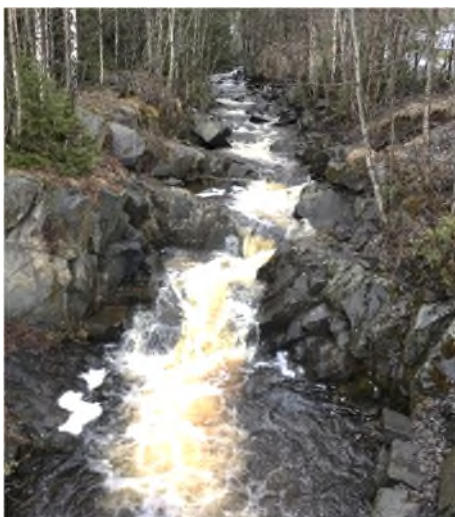
Figur 23.4. (Bilde tatt motstrøms fra privat bru ved pkt. 3) Elva renner her rettlinjet og med jevnt fall ned mot privat bru. Elvebunn/-bredder består for en god del av fjell i dagen, men som ser ut for å være en del oppsprukket og utsatt for erosjon.

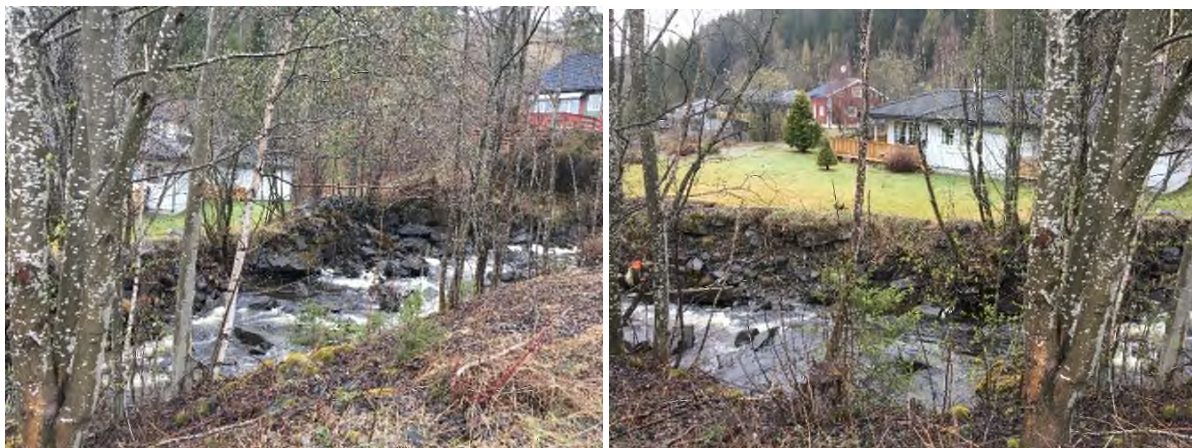
Figur 24.4. (Mellom pkt. 3 og 4) Viser lave bredder med voll på nordre side ved Skogforvalter Lies veg og Langbakken 64. Venstre bilde sett motstrøms, høyre bilde sett medstrøms. Langbakken 64 synes å ligge lavere enn elva og elvebreddene bærer preg av erosjon. Ved Langbakken 64 krysser også VA-ledninger elva.

Tiltaket vil beskytte Langbakken 64 mot erosjonsskader, og overflatevann fra å renne gjennom eiendommen og nedover gangveien mot høydebassenget nedenfor. Det vil samtidig hindre at det i flom blir erodert løsmasser som kan avsettes lenger nedstrøms i vassdraget og slik skape problemer (f.eks. foran bru rett nedstrøms og innløpet til kulverten i Høstmælingsveien).

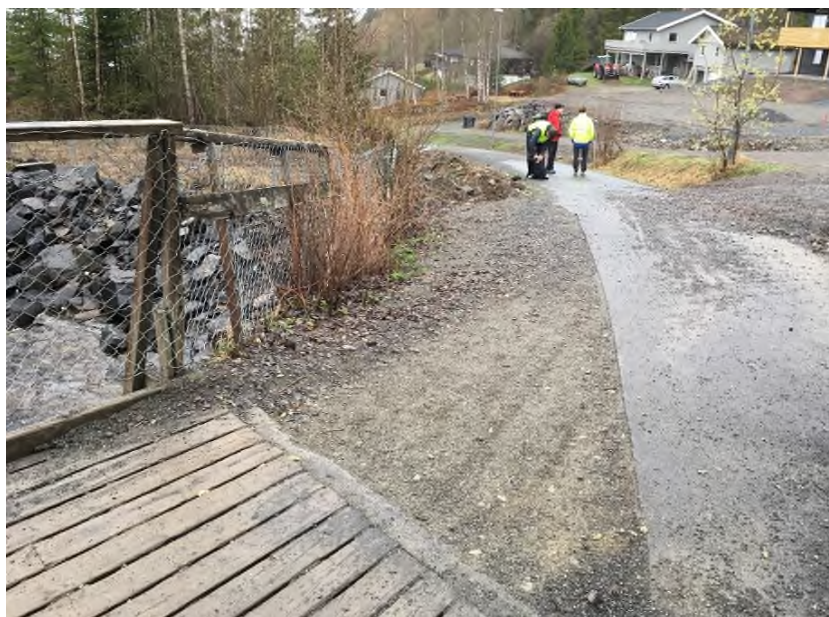
Figur 26.4. (pkt. 4 og 5) Viser brua mellom vegen Langbakken og Skogforvalter Lies veg, hvor manglende kapasitet medfører risiko for at flomvann vil bli ledet nordover og vest/ned langs Langbakken. Her gikk elveløpet tidligere. Flomvannet vil kanskje ledes tilbake mot elveløpet nedstrøms kommunalt høydebasseng, men sannsynligvis vil det også ledes ned gjennom bebyggelsen i Langbakken og Høstmælingsvegen, samt ned stien langs elva mot Høstmælingsvegen.

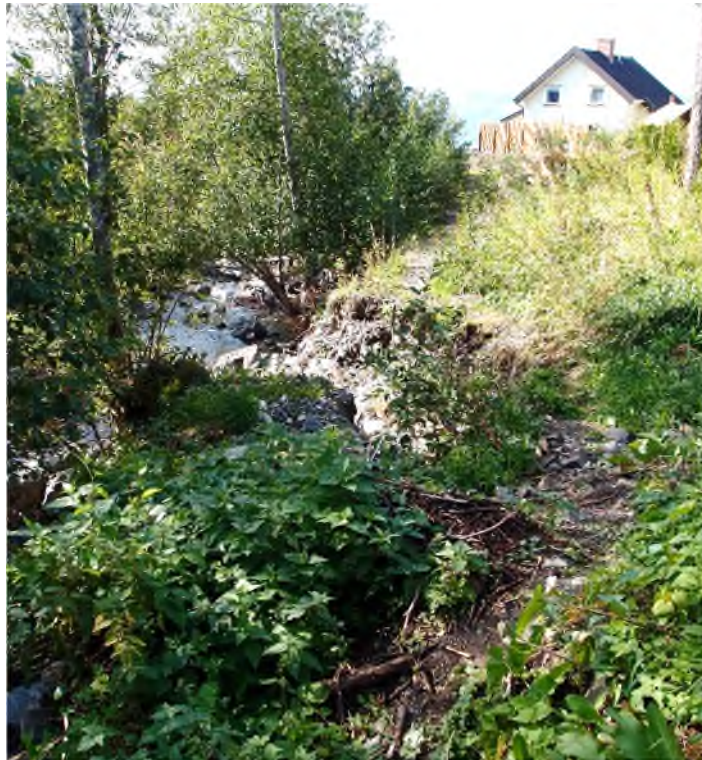
Figur 28.4. (Mellom pkt. 6 og 7) Viser situasjonen på strekningen mellom det kommunale høydebassenget i Langbakken og ned mot Høstmælingsvegen nr. 30 (ses oppe til høyre i bildet) etter flommen i juli 2014. Gangsti og nordre elvebredd er sterkt erodert (Foto: Lillehammer kommune).

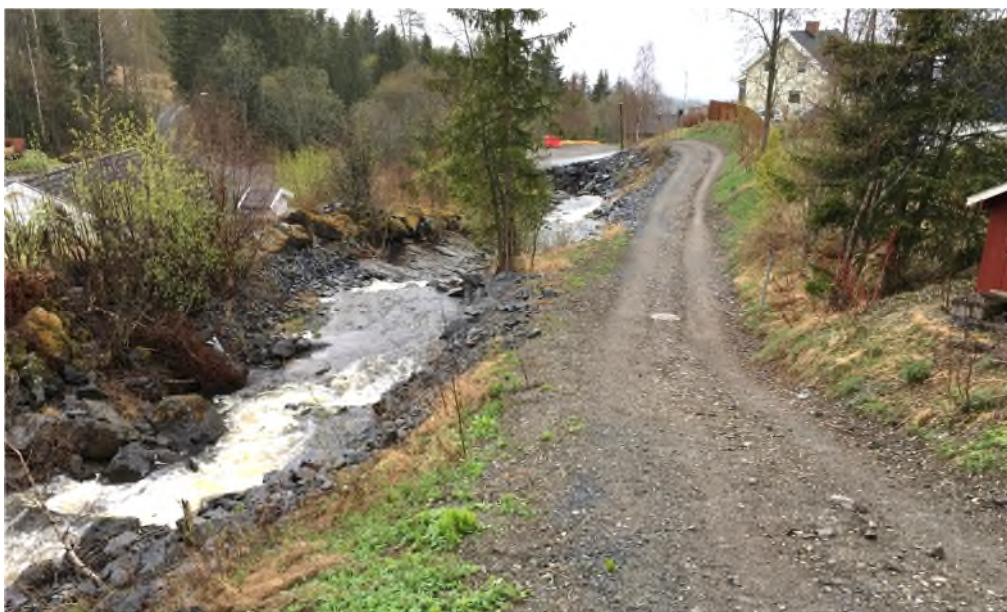
Figur 29.4. Bilde fra samme område som Figur 28.4, tatt ved befaring i mai 2017.

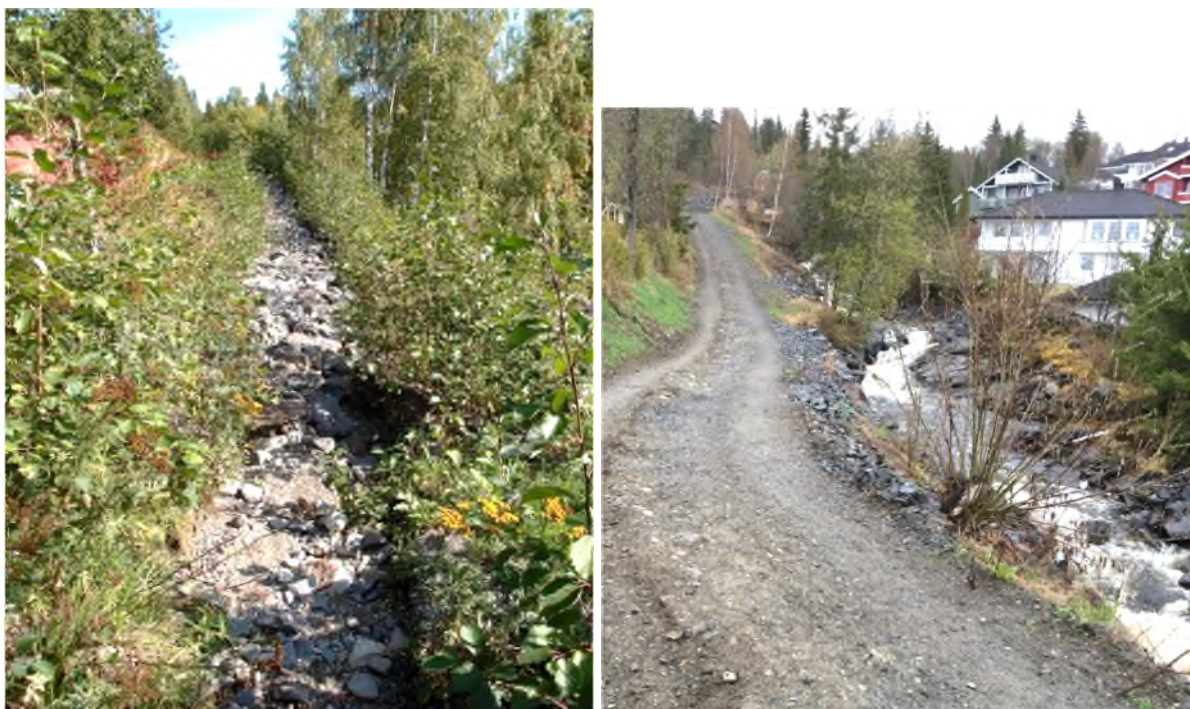
Figur 30.4. (Mellom pkt. 6 og 7) Bildet til venstre er fra samme område som Figur 28.4, sett nedenifra, etter flommen i juli 2014 (Foto: Lillehammer kommune). Bildet til høyre er fra samme område, tatt noe lengre nedstrøms fra, under befarig i mai 2017.

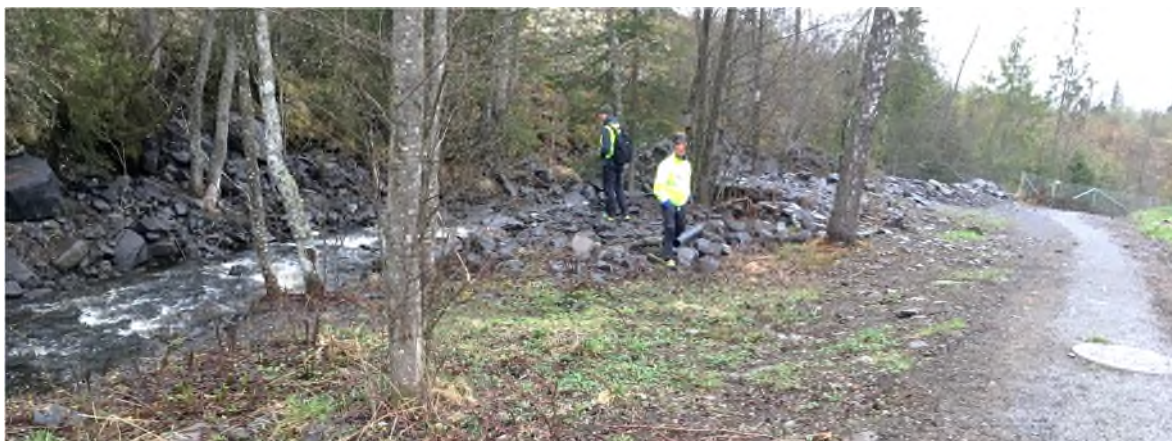
Figur 36.4. (Pkt. 10) På høyde med gangvegen går elva ved Rabben over fra et flatere parti og ned en liten foss (til høyre i bildet). Det er mye stein-/grusmateriale langs elvebreddene som ligger utsatt for erosjon ved stor vannføring. I dette området er det også risiko for at vannet vil kunne komme på avveie ned langs turvegen, hvilket var tilfelle under flommen i 2014; se Figur 37.4.

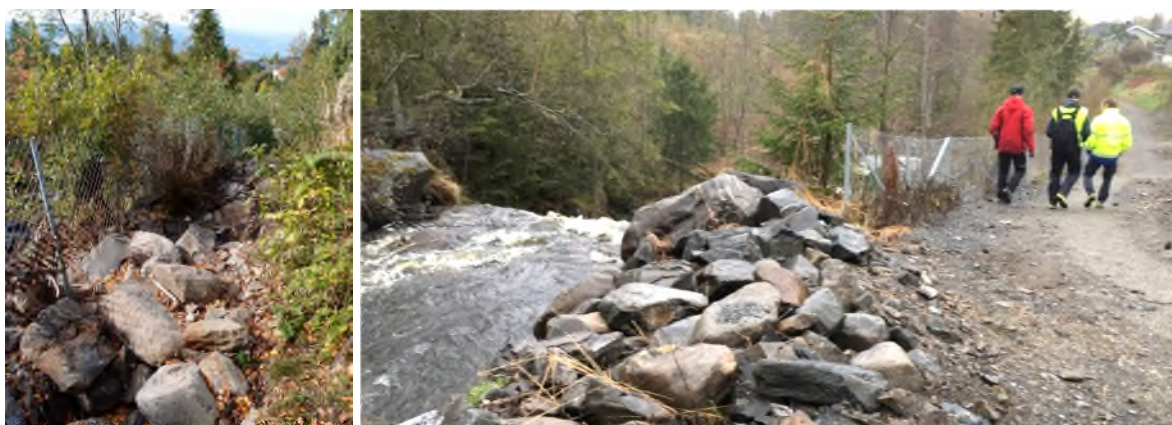
Figur 37.4. Venstre bilde viser gangveg utvasket under flommen i 2014 (Foto: Lillehammer kommune). Bilde til høyre er fra samme sted under befaring i mai 2017.

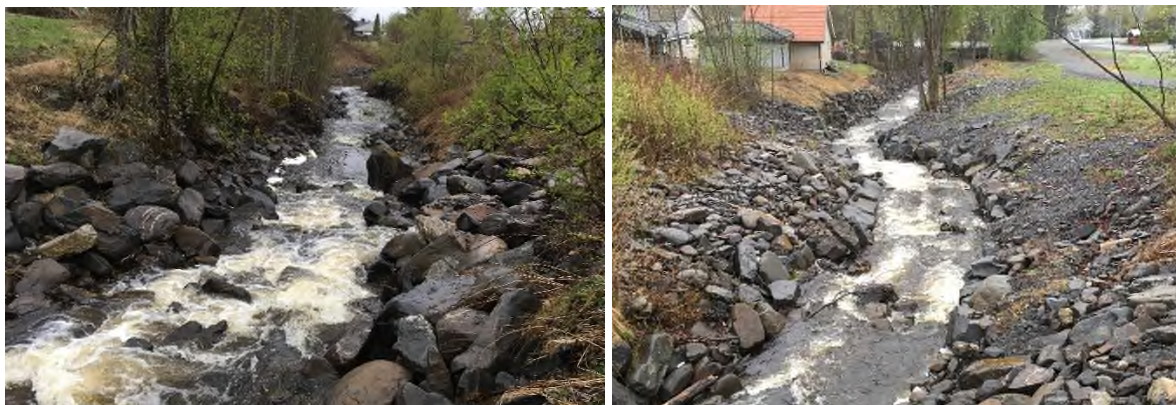
Figur 39.4. (Pkt. 12/13) Bildene viser overgangen fra mer skoglendt terreng (venstre bilde) og ned mot de bebygde arealene. Utsatte partier av elva, hvor det er bebyggelse svært nær elva, er det stablet stein i varierende utførelse.

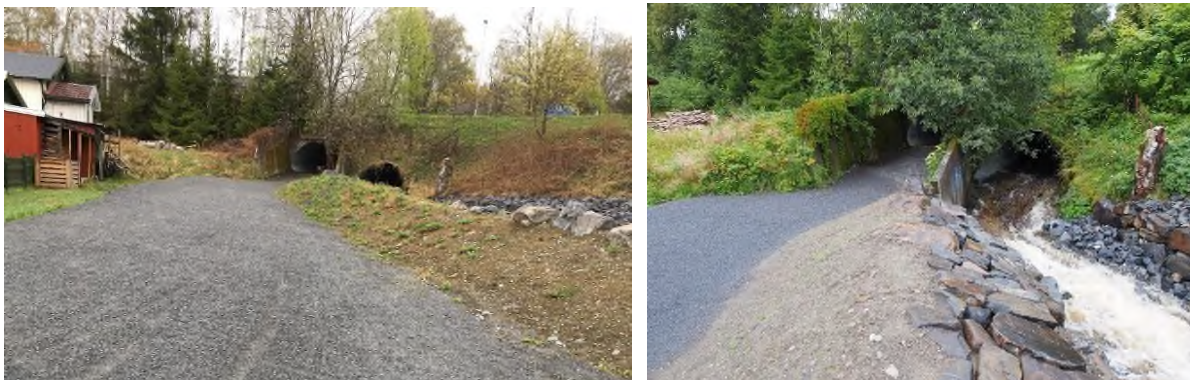
Figur 44.4. (Pkt. 14/15) Viser utløpet til gangkulvert (til venstre i bildene) og kulvert hvor Åretta krysser Fredrik Colletts veg. Venstre bilde fra befaring 2017. Høyre bilde fra gjenoppbygging etter flommen i 2014 (foto: Lillehammer kommune). Det er etablert en voll i forlengelsen av betongmur for sikring mot bebyggelse.

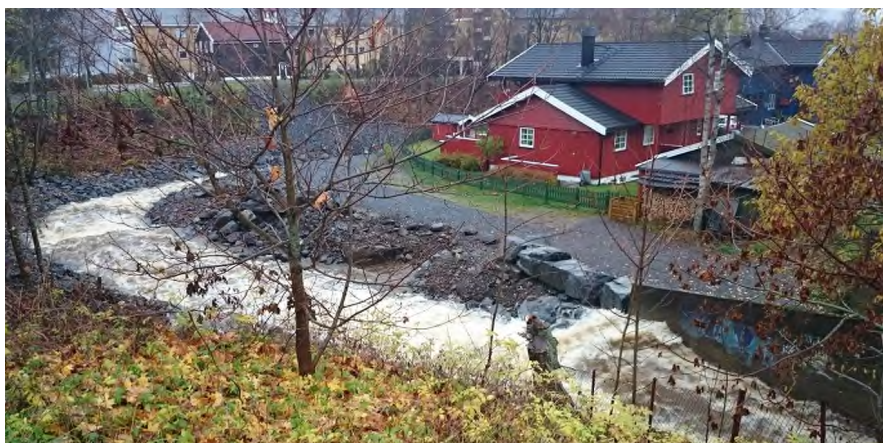
Figur 45.4. (Pkt. 15/16) Viser erosjonsutsatte skråninger nedstrøms Fredrik Colletts veg. Fra utløp av kulverten presses vannet opp/mot enden av betongmuren (foto: Lillehammer kommune, okt. 2014). Øverst i bildet ses erosjonsutsatt høy jordskråning mot Skogli (gule bygninger).

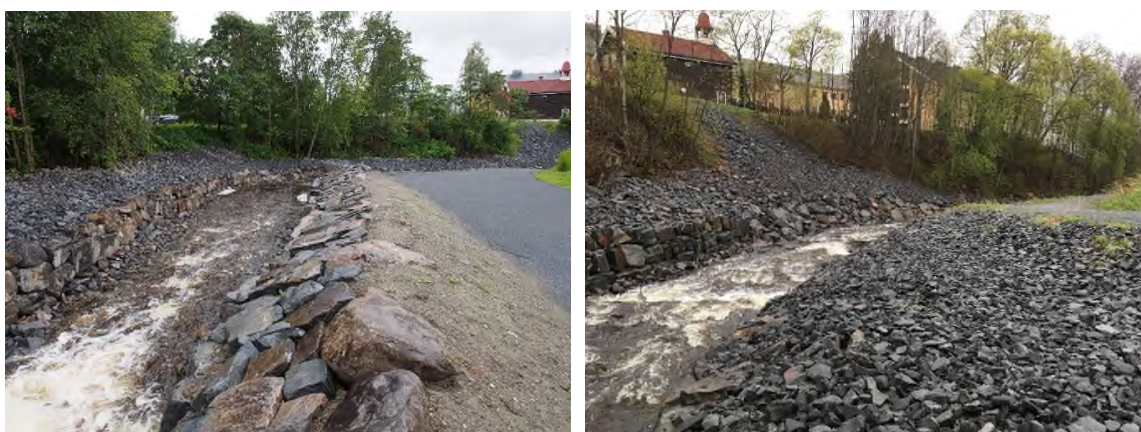
Figur 46.4. (Pkt. 16) Bildet til venstre viser elveløpet som svinger til høyre mot erosjonsutsatt yttersving ved Skogli. (Foto: Lillehammer kommune). Bilde til høyre er fra utløp av høyresvingen. Det er benyttet grovpukk/sprengstein i reparasjonene etter flommen i 2014.

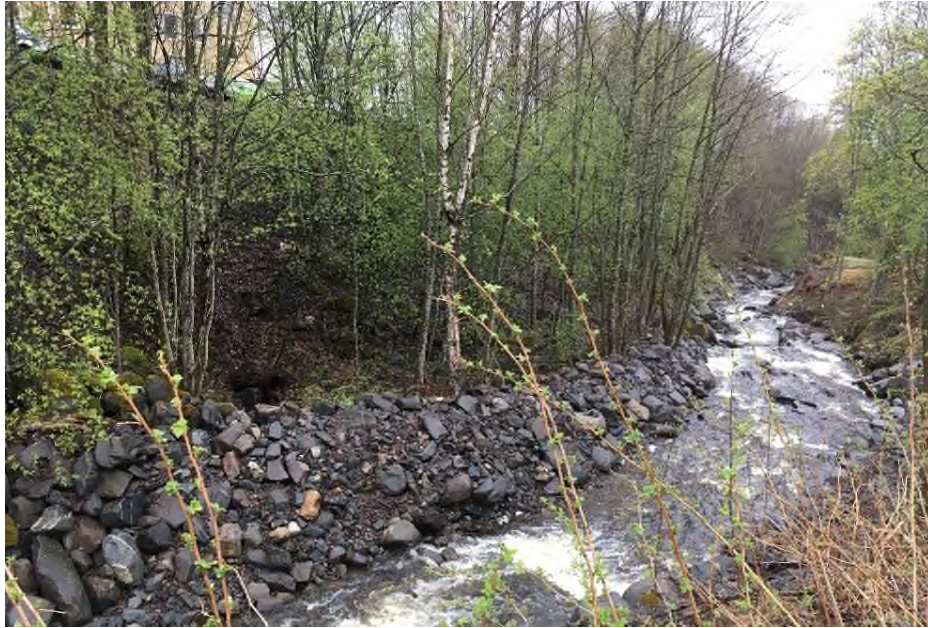
Figur 47.4. (Pkt. 17/18) Viser høy erosjonsutsatt skråning mot Skogli (gul bygning oppe i venstre bildekant).

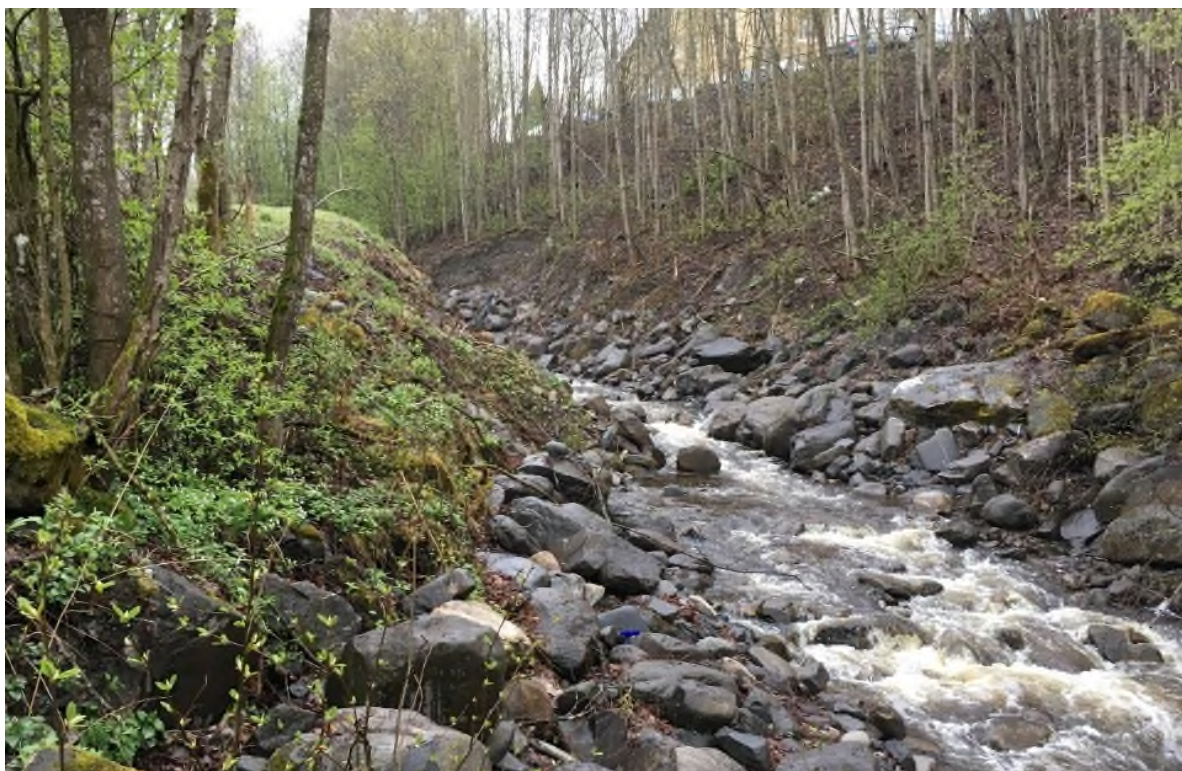
Figur 49.4. (Pkt. 17/18) Bilde fra befaring 2017 sett oppover mot Skogli (oppe til høyre).

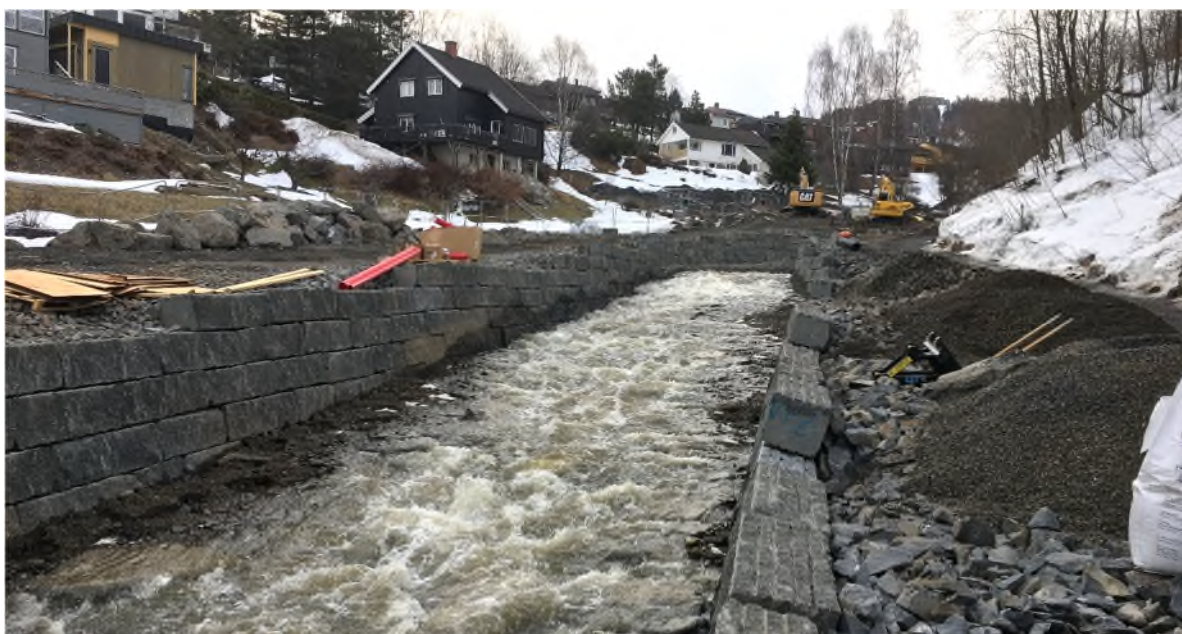
Figur 50.4. (Pkt. 19/20) Bilde fra utførelsen av erosjonssikringstiltak i april 2018 ved eiendommene langs Holtevegen nord for Åretta, nedstrøms gangbru. Bildet er tatt oppover mot gangbru, som lå omkring der hvor gravemaskiner ses i bilde. Gangveg, hvor VA-ledninger ligger, gjenoppbygges til høyre for elva.

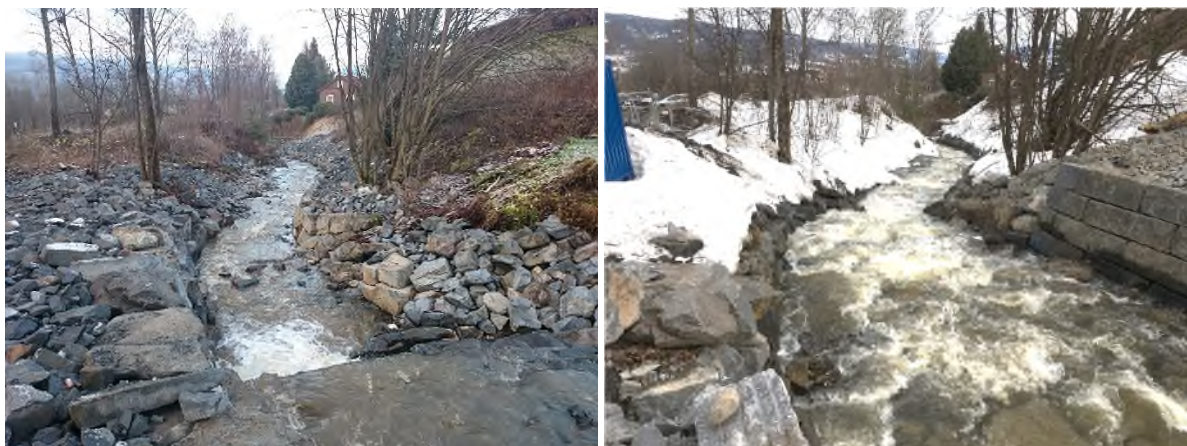
Figur 51.4. (Pkt. 21) Venstre bilde er tatt nedover mot Hamarvegen (se figur 52.4) nedstrøms figur 50.4 (foto: Lillehammer kommune, nov. 2014). Høyre bilde er fra samme sted ved Norconsult sin befaring under utførelse av erosjonssikringstiltak april 2018. En ser her nedre avgrensing av prosjektet.

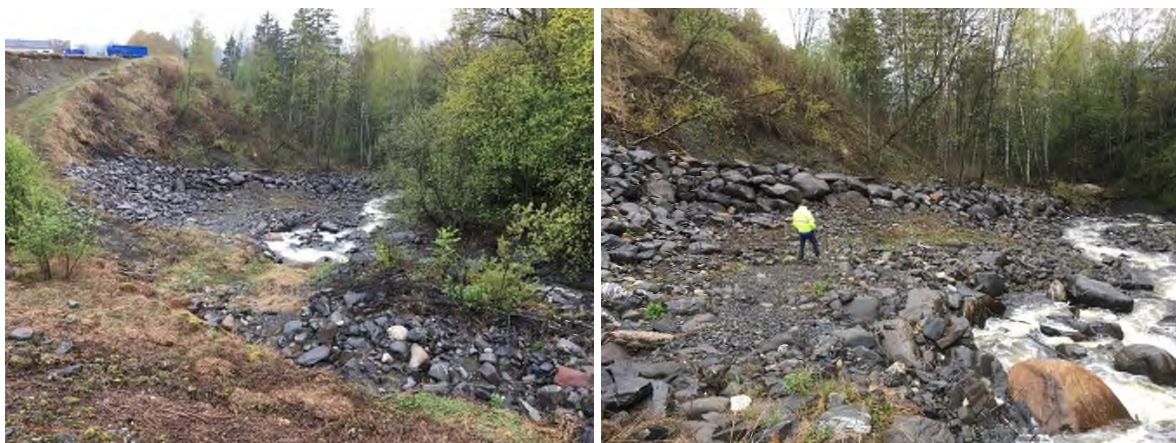
Figur 55.4. (Pkt. 23) Bilder tatt nedover, et stykke nedstrøms Hamarvegen, hvor elvedalen vider seg ut mot sør. Området er preget av erosjon og massetransport/-avlagring. Det er etablert anleggsveg ned i dalen fra sør (ses helt til venstre i venstre bilde) og lagt ut stor stein i yttersving.

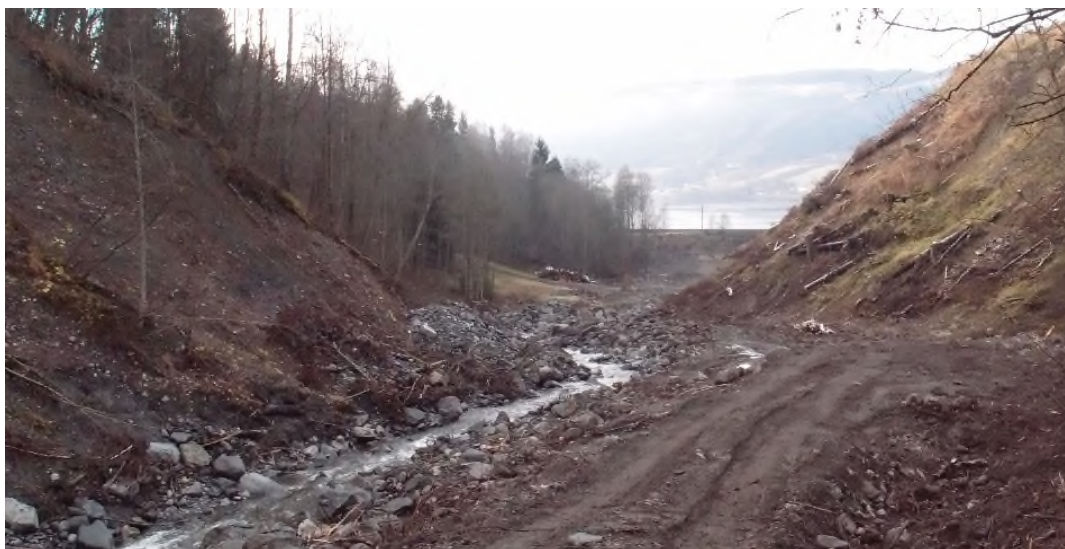
Figur 56.4. (Pkt. 25/26) Bilde tatt nedover mot fyllinga hvor jernbanen ligger (den kan skimtes nederst i dalen). Det er etablert anleggsveg langs nordre elvebredd i forbindelse med utbedringsarbeider. Ras/utglidninger ses i søndre bredd/skråning (Foto: Lillehammer kommune).

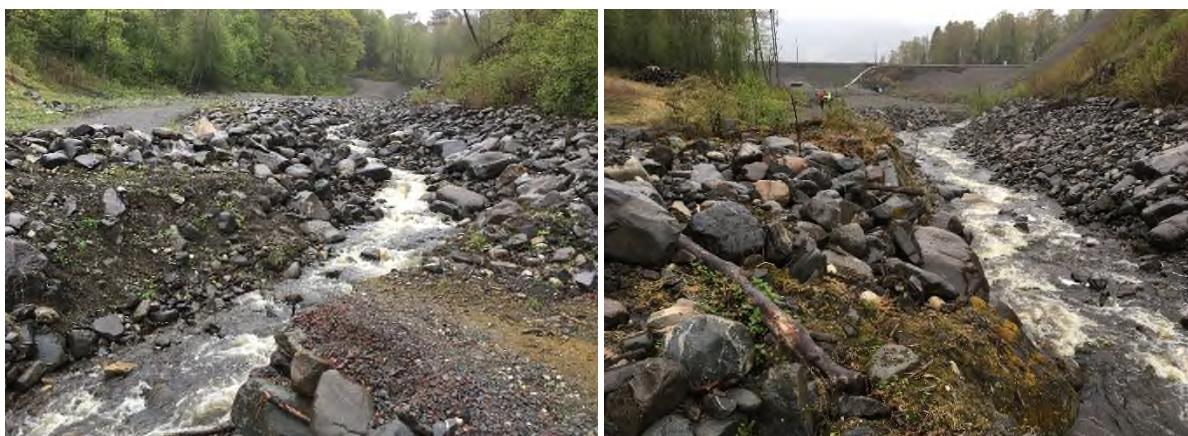
Figur 57.4. (Pkt. 26 - 28) Viser område oppstrøms jernbanekulvert, hvor det sommeren 2018 pågår sikringsarbeider i regi av Bane NOR (bilder tatt henholdsvis oppover og nedover elveløpet).

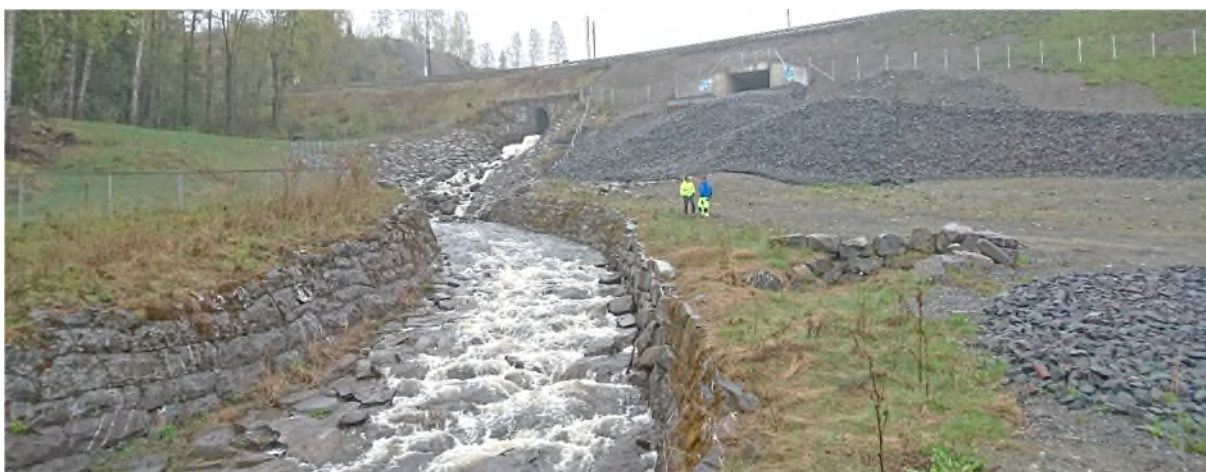
Figur 62.4. Viser strekningen der Åretta er kanalisert nedstrøms jernbanen. Eldre muring ses i nedre del, mens i øvre del, mot gammel kulvert, er det bygd ny erosjonssikring etter 2014. Utløpet til ny kulvert ses til høyre.

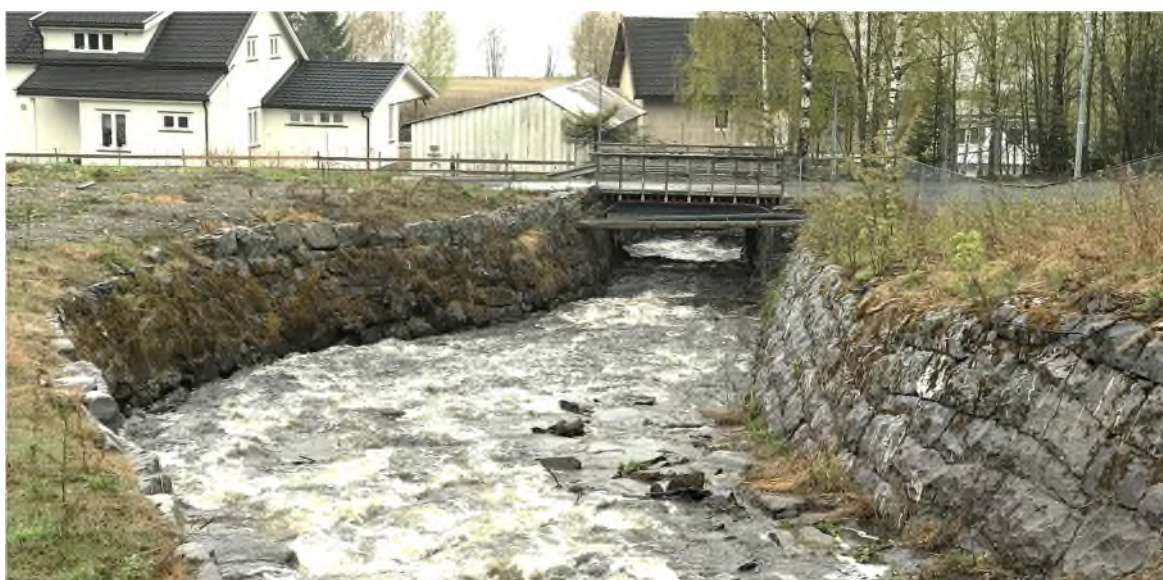
Figur 63.4. Viser kanalisert bekkeløp, med opprinnelig mur, ned mot Dampsagvegen.

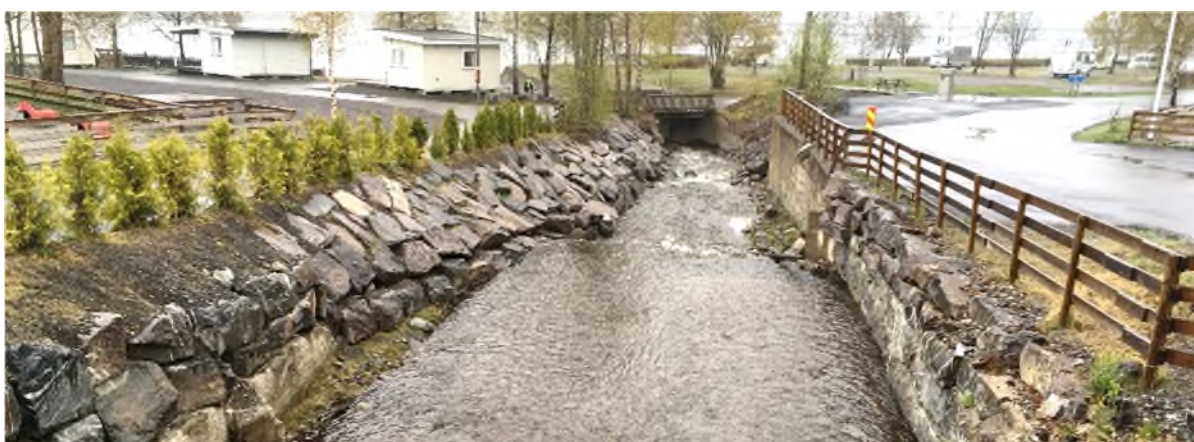
Figur 64.4. Bilde tatt nedover mot utløpet i Mjøsa fra Dampsagvegen. Viser varierende erosjonssikring på strekningen med både eldre steinmuring, plastring etter 2014-flommen, betongmur, samt elvebredd bestående av jordmasser.

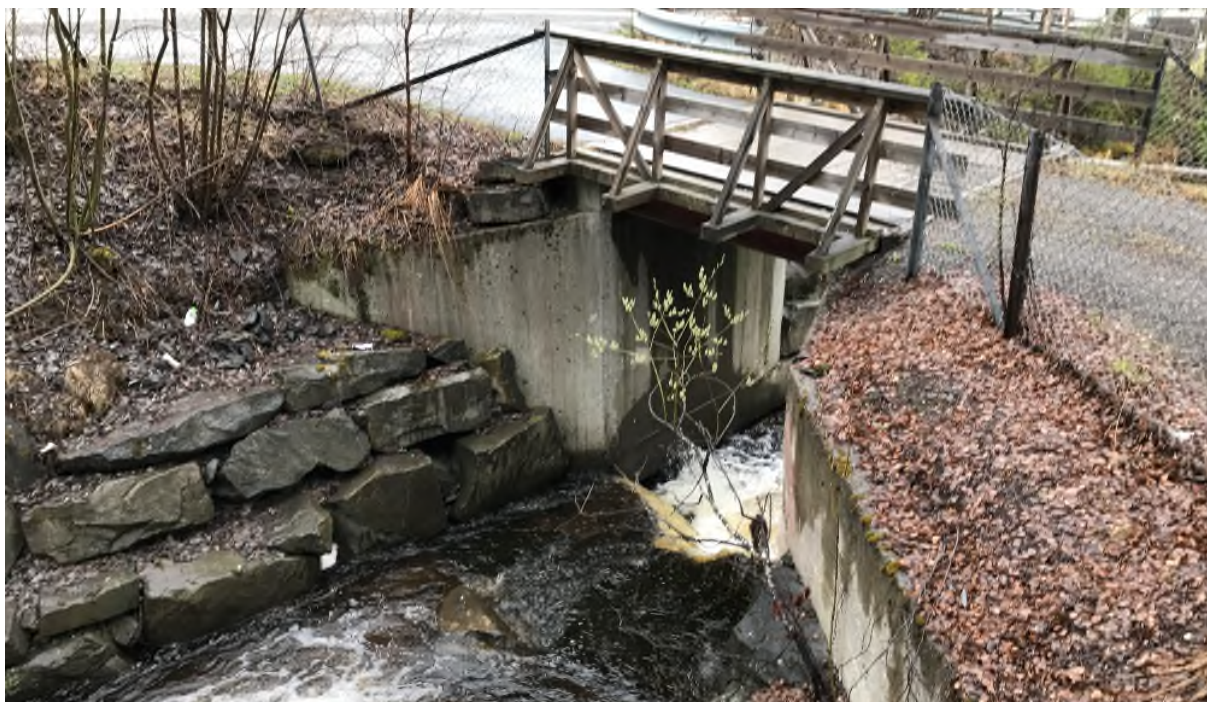
Figur 7.5. Innløpet til privat bru for adkomst til Skogforvalter Lies veg 5.

Hydrauliske beregninger og simuleringer viser at brua (se figur 69.4) har for liten kapasitet til å ta unna en 200-årsflom med klimatillegg. For å forbedre kapasiteten til kryssingen er det flere alternativer:

- Riving av hele brua og etablering av ny bru.
- Beholde ett brukar og rive/utvide kun på én side (evt. med noe rehabilitering av siden som bevares om nødvendig).
- Rive bru permanent og etablere en alternativ adkomst.

Dersom man bygger ei ny bru vil økning i bredden med 2 m og bunnsenkning med 0,5 m gi tilstrekkelig kapasitet. Bredden vil da bli ca. 4,8 m og høyden 2,9 m. Nomogram for innløpskontrollerte kulverter tilsier vannstand på ca. 2,4 m over elvebunn, dvs. et fribord på 0,5 m. Estimert vannstand er antageligvis noe konservativ på grunn av at nomogrammene forutsetter stillestående vann, mens det her vil være tilløpshastighet. I 2D-beregningen som er utført med dagens bru er hastigheten inn mot brua ca. 2 m/s ved dimensjonerende flom. Hastigheten vil muligens gå noe ned når tverrsnittet utvides. Hastighetshøyden er ca. 0,2 m ved hastighet 2 m/s, noe som tyder på at man om nødvendig kan redusere bunnsenkningen til ca. 0,3 m, og fortsatt ha 0,5 m fribord. Hvis tiltaket er aktuelt må dette kontrolleres før detaljprosjektering.
