Tiltaksplan Åretta

Sikringstiltak mot flomskader på strekningen Røyslimoen til utløpet i Mjøsa

Oppdragsnr.: 5170818 Dokumentnr.: R-01 Versjon: J01
2019-02-07

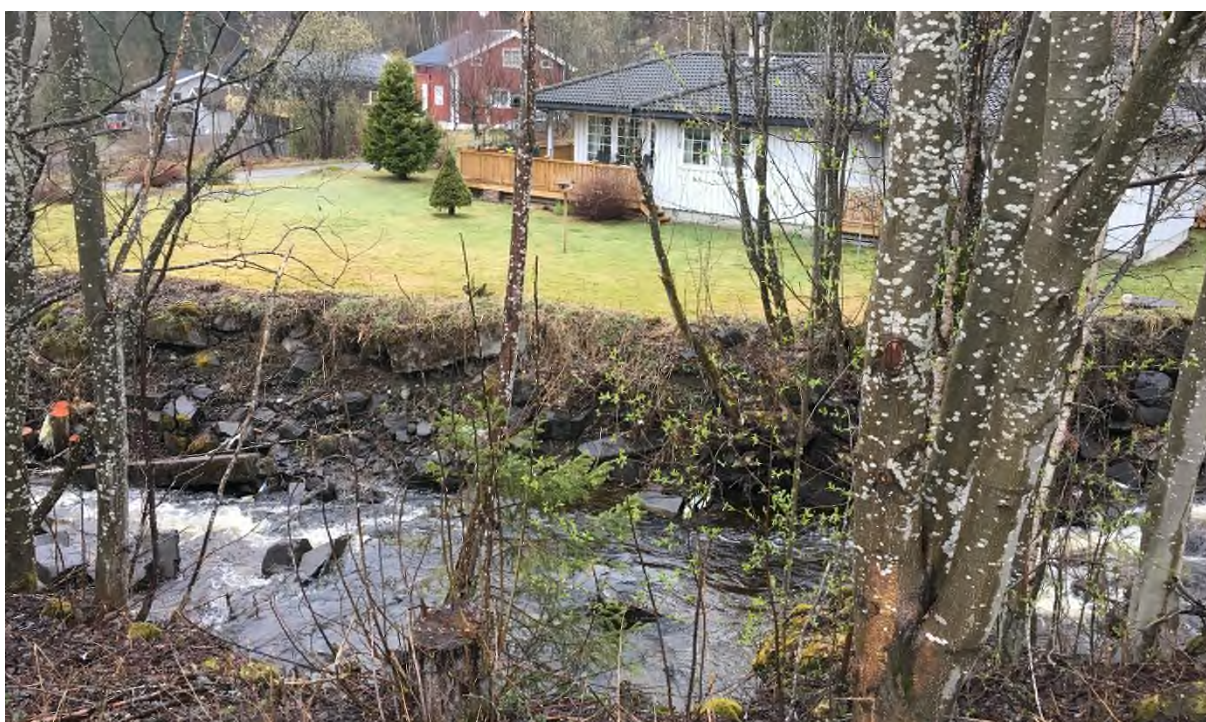
Dagens elvebredd, spesielt på høyre side mot Langbakken 64 (se figur 8.5) bør sikres. I tillegg bør dagens flomvoll/forhøyning av elvebredd mot boligen skiftes ut og erstattes med en mer solid sikring. På venstre side av denne elvestrekningen er det 2-3 lavpunkter som også bør justeres over korte strekninger (noen få meter pr. pkt.).

Figur 8.5. Viser typisk bilde av dagens sikring av høyre elvebredd mot Langbakken 64.

Det antas at den nye sikringen langs høyre side kan etableres omtrentlig på samme sted som dagens sikring, men med tilstrekkelig steinstørrelse, høyde og tykkelse til å tåle en 200-årsflom inkl. klimatillegg. En eventuell ny adkomst til Skogforvalter Lies veg nr. 5 bør også vurderes, og om mulig samordnes med den foreslåtte sikringen/flomvollen. Tykkelsen/toppbredden på sikringen kan da evt. økes. En slik sikring kan antagelig i stor grad etableres innenfor eiendomsgrensen langs elva til gnr/bnr 66/30 (Skogforvalter Lies veg nr. 5).

Stabil steinstørrelse for sikring av elvebreddene er beregnet ved hjelp av *Robinsons formel*. Fallet på elva er i underkant av 1/10 på strekningen for flomvollen. Bredden på Åretta er omtrentlig 8 m, noe som gir enhetsvannføring (vannføring pr. breddemeter) på 4,25 m³/s/m ved dimensjonerende flom (200-årsflom inkl. klimatillegg). Det er i beregningene antatt en skråningshelning på 1:1,5. Med disse forutsetningene gir Robinsons formel stabil steinstørrelse D_{50} lik ca. 0,9 m (" D_{50} " er et vanlig mål på steinstørrelser, og gir et utgangspunkt for å velge en fornuftig fraksjon fra $X-X$ m). Det anbefales at det benyttes stein av størrelse 0,7-1,2 m, med $D_{50} > 0,9$ m. For plastring bør det benyttes sprengstein, og ikke rund elvestein. Bak plastringen må det legges et filterlag (se figur 9.5 og 10.5). Filterlaget kan være bestående av stein innen fraksjonen 20-250 mm. Ved å øke tykkelsen til filterlaget kan det også fungere som et omfyllingslag som gjør det enklere å få en god utførsel på plastringen. Vi anbefaler av den grunn et filterlag av tykkelse ca. 1,0 m.

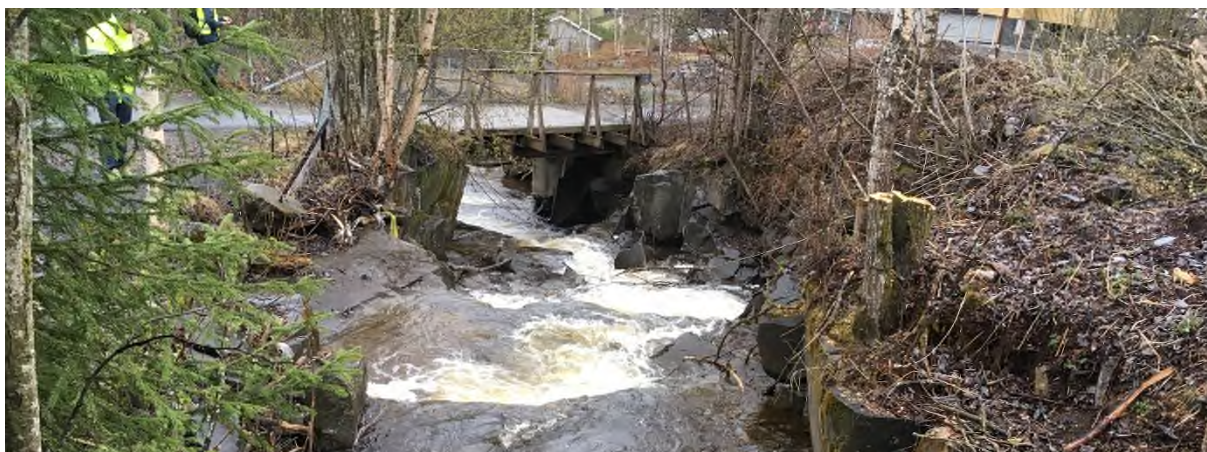
Figur 11.5. Bru og tilløp ved Langbakken.

Ved tilstandsvurdering av bruer over Åretta i planområdet er det anbefalt at dagens bru ved Langbakken (se figur 11.5) rives og erstattes med ei ny bru. Hydrauliske simuleringer og beregninger viser at brua har for liten kapasitet til å tåle en 200-årsflom inkl. klimatillegg, og det forventes at brua overtoppes ved større flommer. Brua antas å stå på fjell, og det antas å være fjell i bunnen av elva like oppstrøms brua.

Det er sjekket mot hydrauliske nomogram hva som er nødvendig høyde under en ny bru, dersom dagens bredde på 5 m opprettholdes. Nomogram for innløpskontrollerte kulverter gir 2,5 m. Med fribord blir dermed nødvendig høyde 3,0 m, noe som tilsier senkning av bunn/heving av brudekke med 1,5 m. Dette er en stor endring, og det er derfor sjekket muligheten for å justere bredden til brua i kombinasjon med høyden.

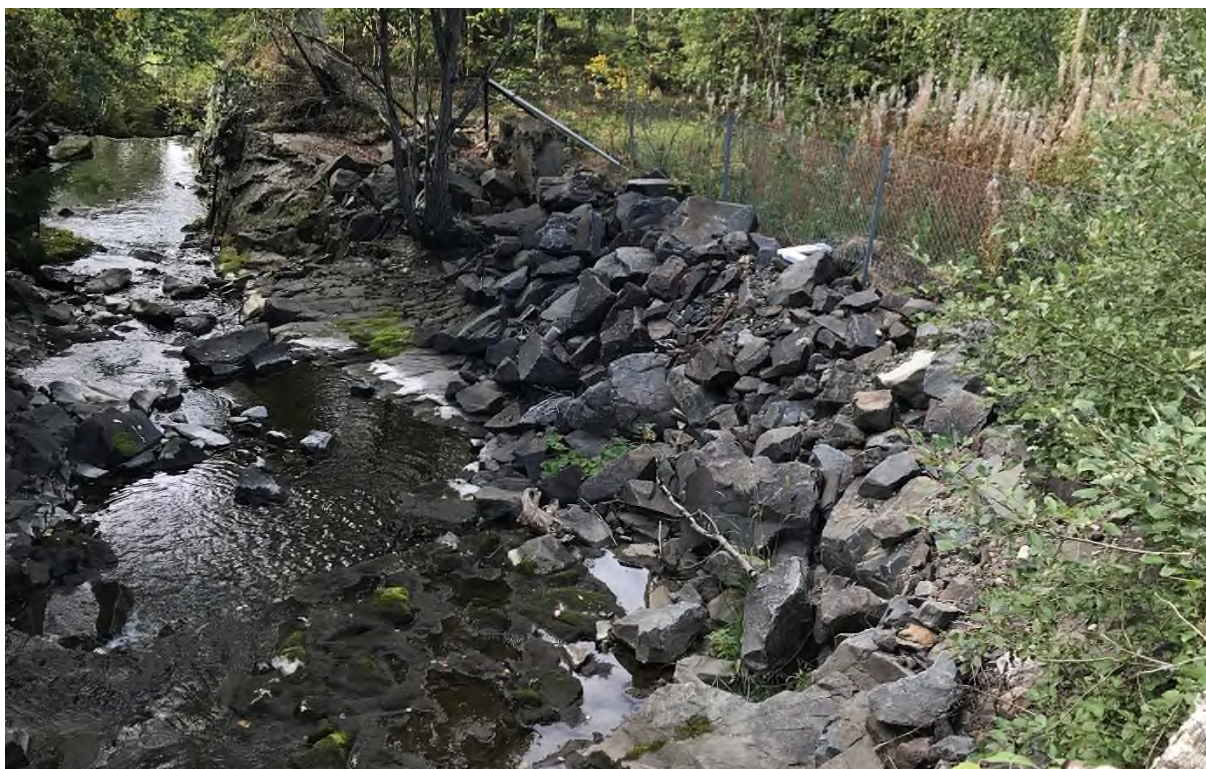
På høyre side nedstrøms gangbrua er erosjonssikringen ikke utført med tilstrekkelig stor stein og er antagelig ikke høy nok (se figur 12.5). Det anbefales å skifte ut dagens sikring med en steinplastring som tåler belastningen og vannstanden ved en 200-årsflom inkl. klimatillegg.

Figur 12.5. Dagens sikring langs høyre side av Åretta nedstrøms gangbrua ved Langbakken.

Stabil steinstørrelse for sikring på høyre side av elva er beregnet ved hjelp av Robinsons formel. Fallet på elva er omtrent $1/20$ på strekningen som skal sikres. Bredden på Åretta er omtrentlig 8 m, noe som gir enhetsvannføring (vannføring pr. breddemeter) på $4,25 \text{ m}^3/\text{s m}$ ved dimensjonerende flom. Det antas skråningshelning på $1:1,5$. Med disse forutsetningene gir Robinsons formel stabil steinstørrelse D_{50} lik ca. 0,6 m. Høyre side ligger i yttersving her, slik at påkjenningen på sikringen blir større enn det Robinsons formel er utviklet for. Man bør derfor justere opp steinstørrelsen i forhold til hva Robinsons formel sier. Det anbefales dermed at det benyttes stein av størrelse som ved sikring Langbakken 64 (stein av størrelse 0,7-1,2 m, med $D_{50} > 0,9 \text{ m}$). Det bør også her være et tilsvarende filterlag bak plastringen som ved sikring Langbakken 64. Endelig sikringshøyde må bestemmes ut fra en modell der hele dimensjonerende flom går i elveløpet til Åretta.

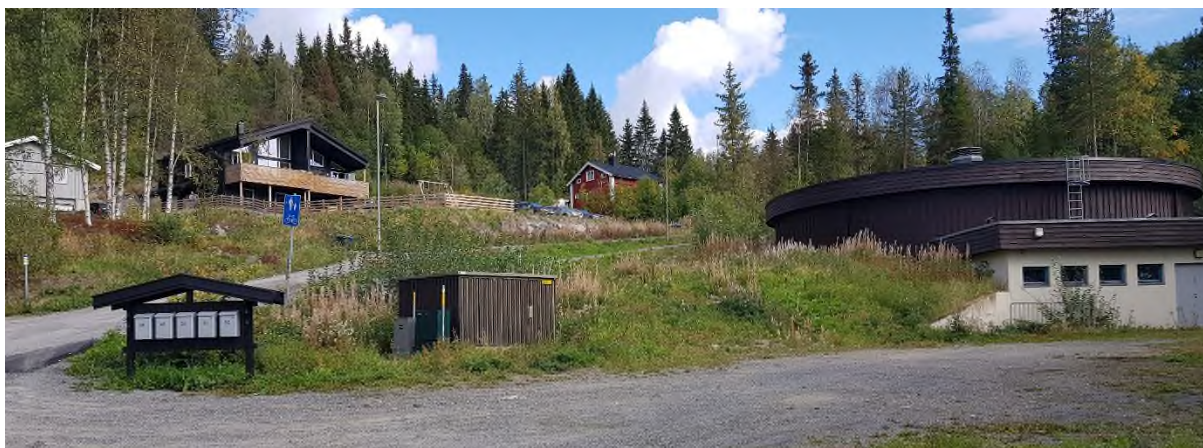
Figur 13.5. Trase for mulig forsterket grøft/flomveg langs gangvegen i Langbakken, som ses til venstre for høydebassenget.

Hensikten med å forsterke denne flomvegen er å lede overflatevann fra Langbakken tilbake til Åretta, og på denne måten også avskjære eventuelt flomvann før det kan trenge inn i boligområdene nedenfor høydebassenget, og potensielt gjøre skade. Utløpet fra grøfta/flomvegen til Åretta legges fortrinnsvis i

et område med berg i dagen for å redusere behov for erosjonssikring, og en renne kan evt. tilpasses i berget for å få et godt definert løp om dette er nødvendig. Valg av størrelse på flomvegen, og nødvendig erosjonssikring og evt. hastighetsdempende tiltak i flomvegen, må fastlegges i forbindelse med design av tiltaket og etter en helhetsvurdering av sikringstiltakene som evt. gjennomføres oppstrøms.

Det bør også etableres ei grøft som hindrer at vann drenerer ned gangvegen på nordsida av Åretta som går ned mot kulverten i Høstmælingsvegen. I denne gangvegen bør det i tillegg etableres avskjæringsrenner, som beskrevet i avsnitt 5.12. Dette vil forebygge slike skader som det ble her i 2014.

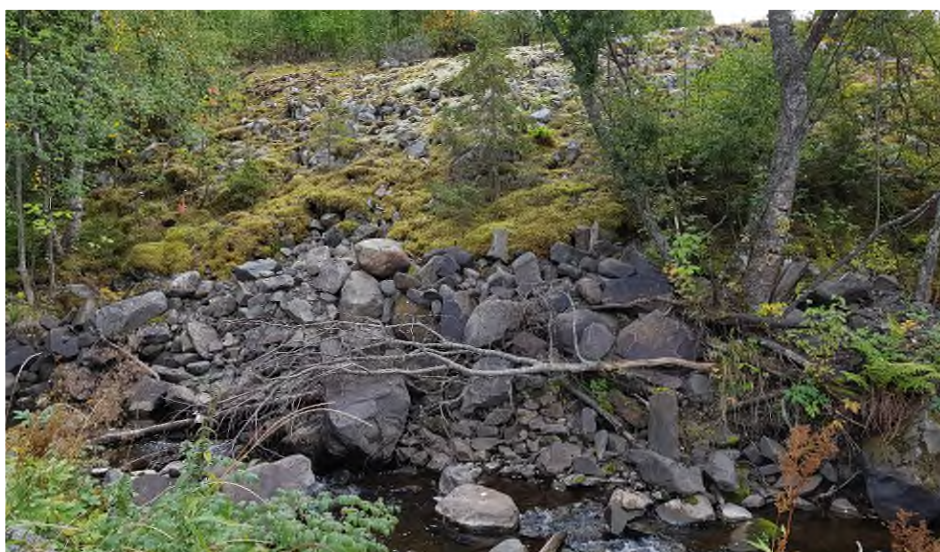
Figur 18.5. Steinrøys med antatt plukkstein fra jordene ved Rabben 21. Bildet er tatt fra høyre mot venstre side av elva.

På høyre side av elva i dette området er det vanskelig å vurdere nøyaktige høyder i datagrunnlaget som finnes, og oppmålingene som foreligger er også mangelfulle. De hydrauliske simuleringene gir vannstander som gir vann på gangvegen/grusvegen ved Rabben 21, men viser at flomvannstanden ikke går utover elveløpet i tverrsnittene oppstrøms og nedstrøms. Det antas at lokale erosjonsskader i dette området kan inntreffe ved større flommer. Det bør vurderes en lokal sikring av skråningen også på denne siden av elva som beskytter byggene og gangveien. Nødvendig steinstørrelser og sikringshøyde vil være som beskrevet over for sikringen av steinrøysa på venstre side. Om det er praktisk kan muligens stein fra denne røysa benyttes som filterlag også på høyre side.

Steinstørrelsene og sikringshøyde må verifiseres i forbindelse med evt. detaljprosjektering av tiltaket, og benyttede dimensjoner kontrolleres med innmålinger.

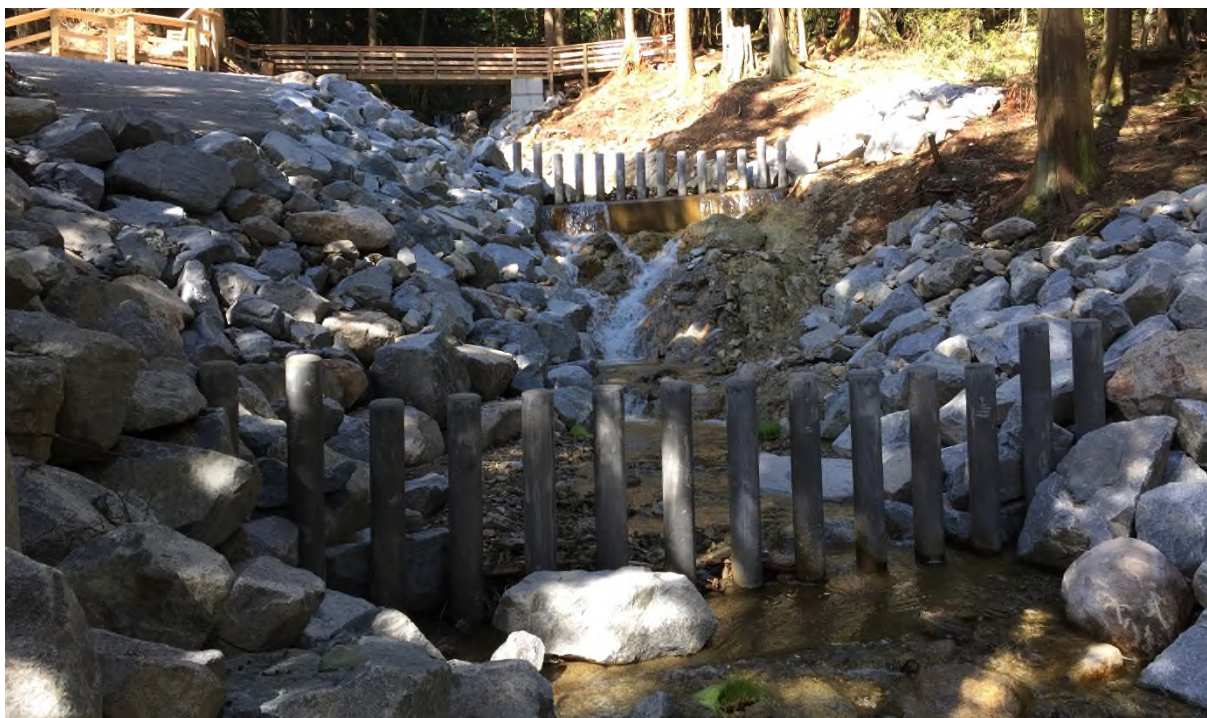
Figur 20.5. Massefang og drivgodssperrer i serie. "Rist" er etablert av kraftige metallrør med god forankring. Bunn og sider på både oppstrøms og nedstrøms side er sikret med steinplastring. (Foto: District of North Vancouver, 2017).

Et eksempel på et slik tiltak er vist i figur 20.5. Størrelse og lengde tilpasses til stedlige forhold, og en kan evt. etablere flere slike tiltak i serie.

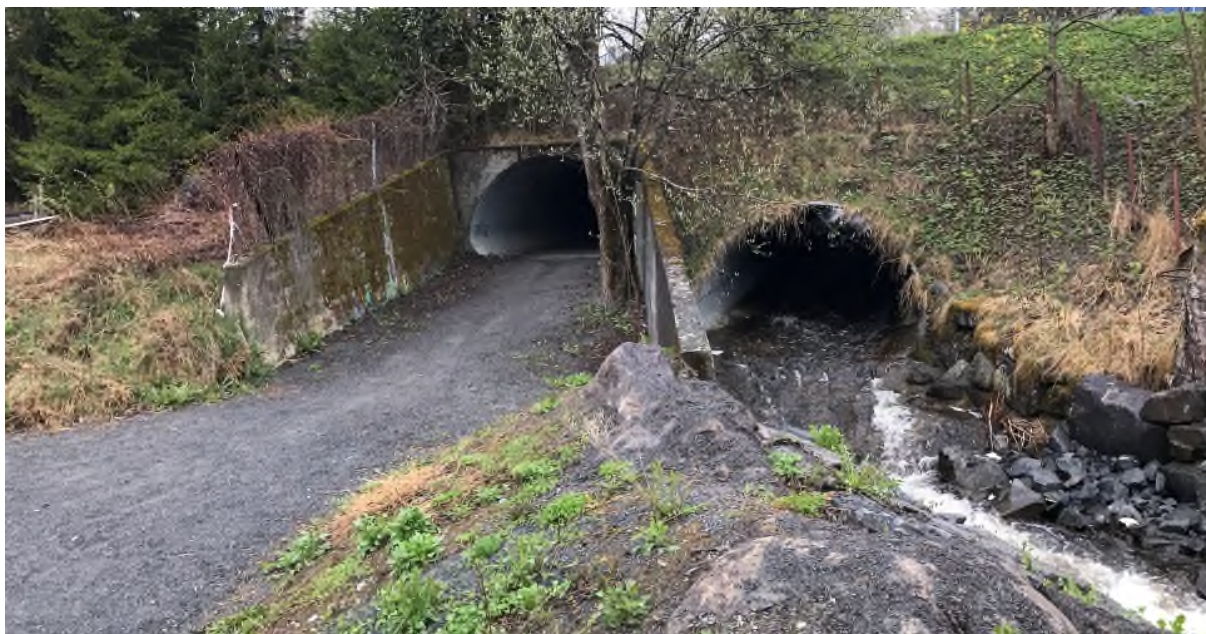
Figur 21.5. Utløp fra kulvertene ved Fredrik Colletts veg. Bildet er tatt fra nedstrøms side.

Ved utløpet fra gangkulverten finnes en vangemur i betong. Vangemuren kan forlenges langs eiendommen til Roavegen 43, for å avskjære flomvann fra kulverten og lede dette tilbake til elva. Nødvendig høyde på den nye muren må vurderes ved hydrauliske beregninger, men det er antatt en ca. 1 m høy og 35 m lang mur som et utgangspunkt.

Dekket mellom utløpet fra gangkulverten og elva, samt elvebredden der en leder vannet tilbake i elveløpet må forsterkes. Sikringen av elvebredden der vannet ledes tilbake i elva anbefales utført som steinplastring. Dekket/overflaten mellom utløpet fra gangkulverten og elvebredden bør vurderes og optimaliseres i forbindelse med forprosjekt og detaljering. Asfaltering kan være et alternativ. Et annet alternativ kan være kraftig plastringsstein som dekkes/forkiles med mindre stein/grus. En må da forvente å fylle på med noe nytt toppdekket etter perioder med drift på flomveien.

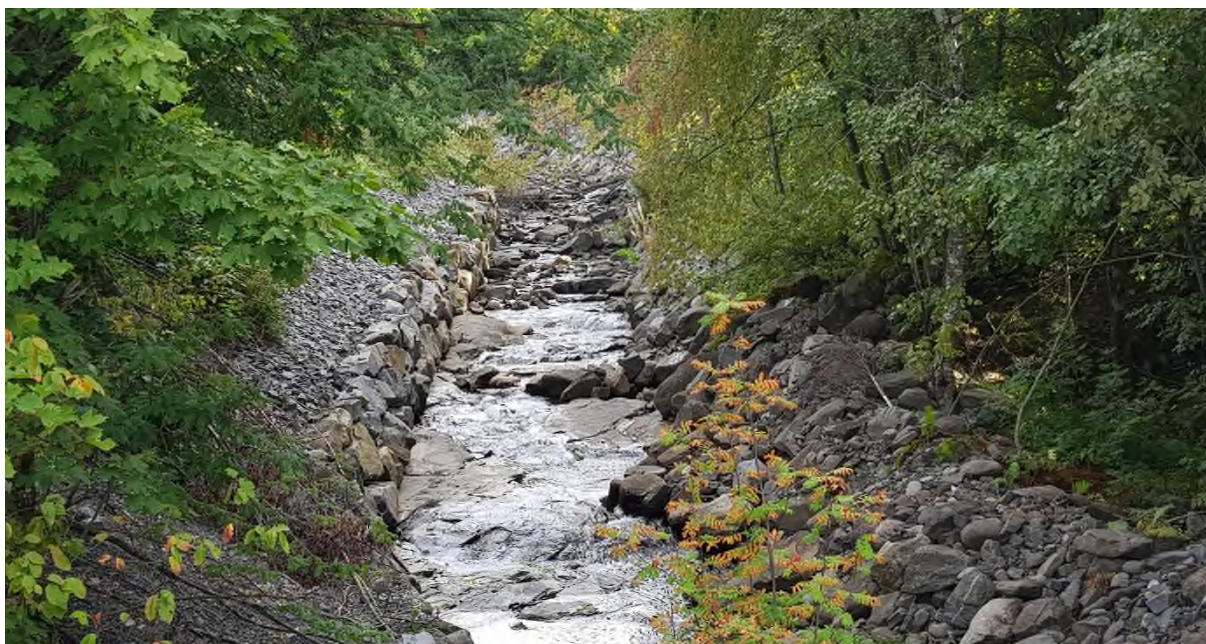
Enkelte mindre hauger med stein av varierende størrelse, trolig lagt opp/ryddet etter flommen i 2014, snevrer inn elveløpet noe og kan trolig lett eroderes. En av disse haugene er lokalisert omtrent ved Holtevegen 19/21. Steinhaugene er lagt opp på venstre side av elva, men steinstørrelsen er ikke stor nok til å gi noen betydelig sikring av sideskråningen. Steinhaugene bør kontrolleres nærmere og evt. fjernes. Der bakenforliggende stein/masser ikke er av tilsvarende størrelse som sikringene utført på høyre side av elva (stor stein) anbefales det å sikre skråningen med steinplastring. Nødvendig steinstørrelse og filterlag vil være tilsvarende som for sidesikringen ved Rabben, som er beskrevet tidligere i rapporten.

Figur 23.5. Elveløpet mellom Hamarvegen og Fredrik Colletts veg. Bildet er tatt fra nedstrøms side.

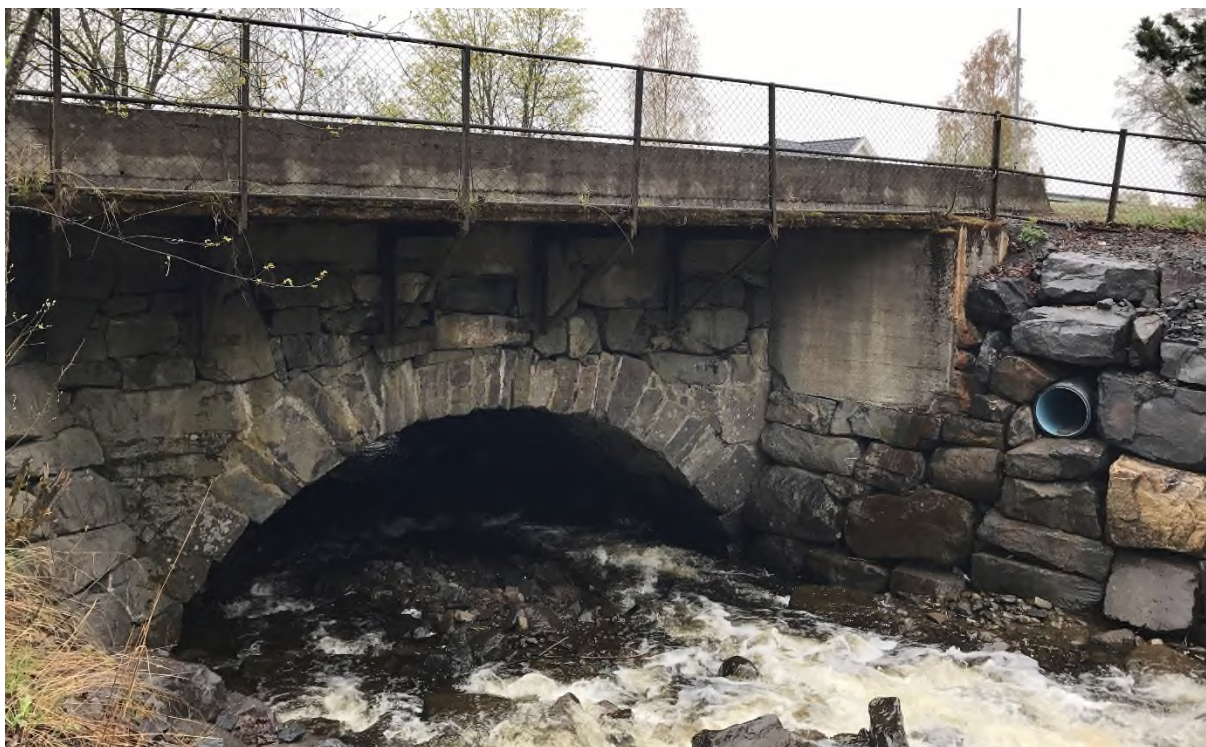
Figur 24.5. Innløpet til brua i Hamarvegen.

Oppstrøms brua bør sideskråningene til elva utbedres og sikres. På elvas venstre side er det langt til bebyggelse, slik at erosjon ikke utgjør noen direkte fare for infrastruktur eller bygninger. Erosjon bør likevel reduseres slik at man reduserer fare for massetransport.

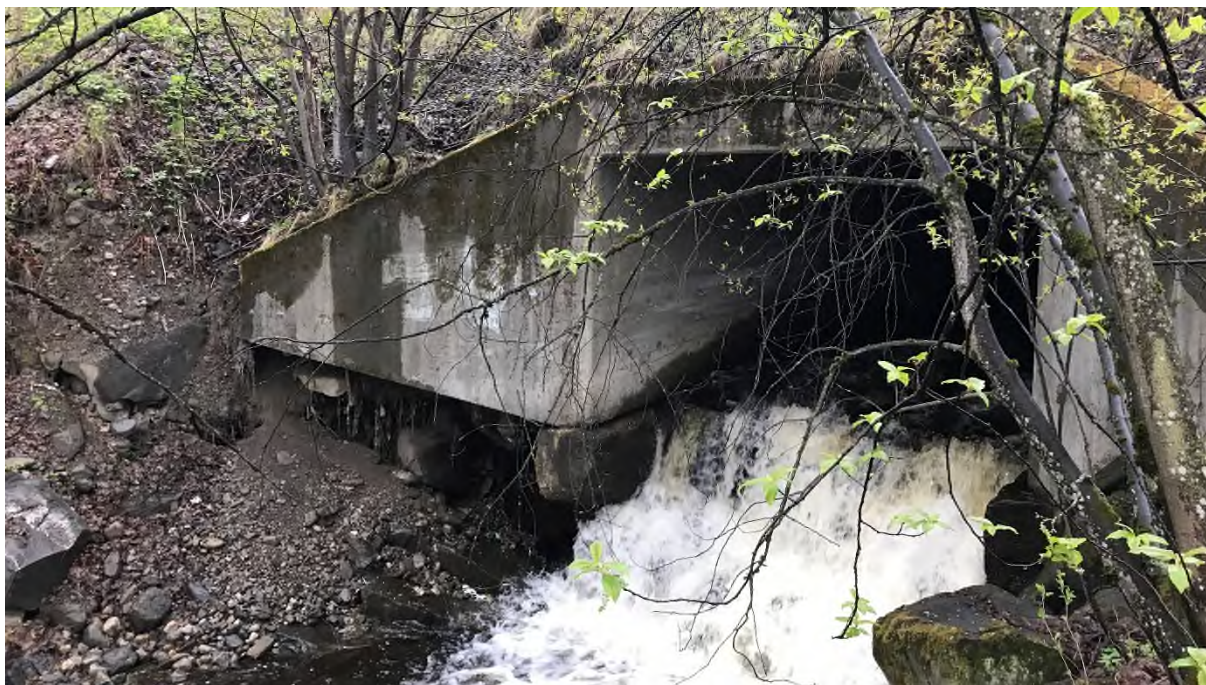
Riving av den murte hvelvbrua ansees som det enklest gjennomførbare tiltaket for å øke kapasiteten, og trolig det rimeligste tiltaket. Ved utløpet fra brua, på nedstrøms side av Hamarvegen, er deler av massene rundt og under bruas sidevegger erodert (se figur 25.5). En fullstendig utskifting av hele kryssingen kan derfor være aktuelt. Et slikt tiltak vil trolig bli kostbart, og en bør derfor vurdere om det kan utføres tiltak for å stabilisere denne (nedre) delen av brua.

Figur 25.5. Nedstrøms ende av brua i Hamarvegen.

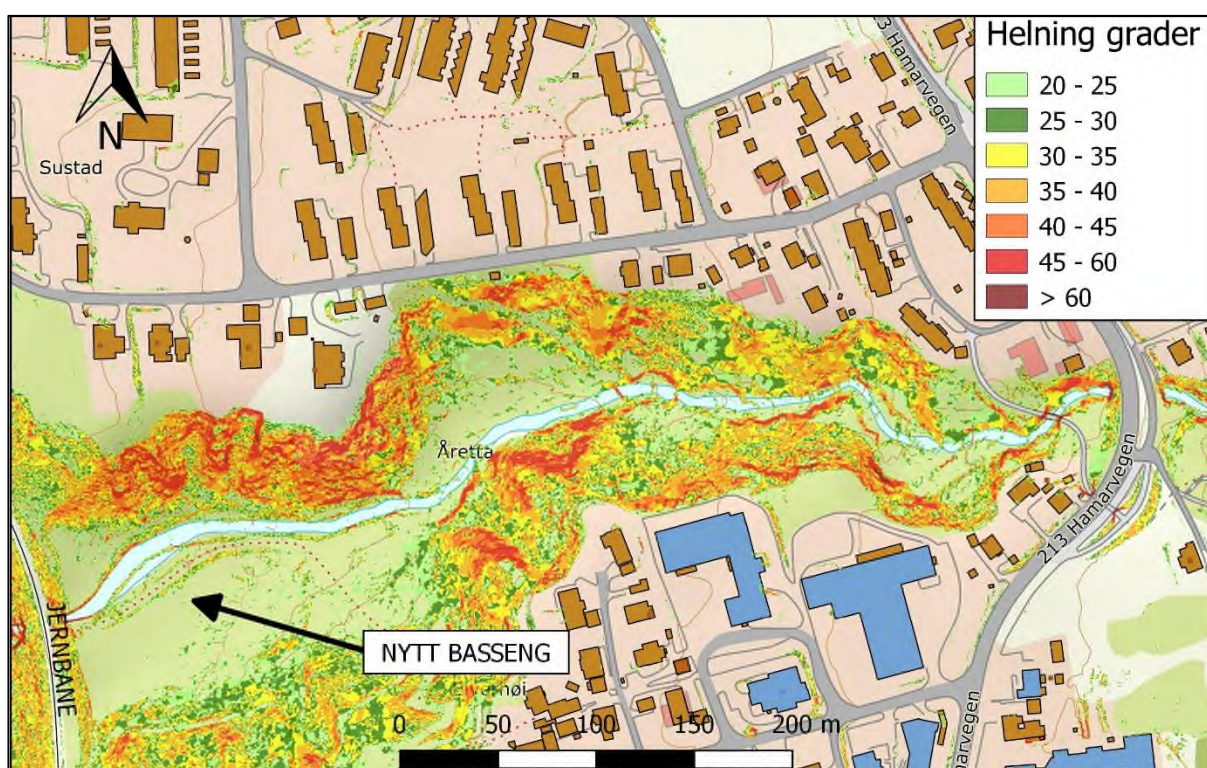
Ved flom i Åretta kan vi ikke utelukke at erosjon i disse skråningene kan forekomme, og konsekvensen av skred vil kunne være stor dersom bolighusene blir rammet.

Figur 26.5 Helningskart for strekningen mellom Hamarvegen og jernbanen. Skraverte områder viser brattheten til de utsatte skråningene på begge sider av elva.

Det bør gjennomføres et forprosjekt der det blant annet vurderes hvilke deler av strekningen som bør erosjonssikres. Den utsatte strekningen er om lag 300 meter lang, og på deler av strekningen er elveløpet smalt med bratte sidekanter på begge sider. Ny sikring må i minst mulig grad berøre de eksisterende skråningene, og det antas at det på deler av strekning må opparbeides et nytt løp med sikring i både bunn og sider. En fullstendig sikring av hele strekningen forventes å bli kostbart, og det bør i forprosjektet gjennomføres analyser for å optimalisere løsninger og begrense sikringer der dette er fornuftig.

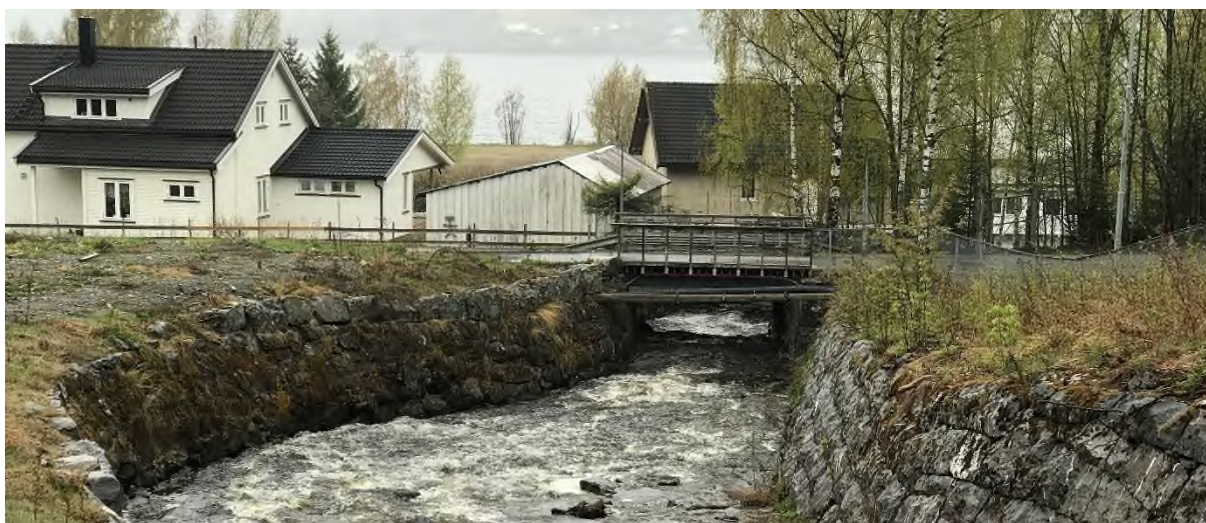
Ved Dampsagvegen ligger to bruer, en for selve Dampsagvegen og en for gangvegen på oppstrøms side. Disse to bruene ligger tett inntil hverandre (se figur 27.5 og 28.5). På oppstrøms side av gangbrua er det hengt opp kabler, og like oppstrøms er et plastrør stropet fast på en trestokk som fungerer som rørbru. Om lag 10 m nedstrøms brua for Dampsagvegen finnes en betongbru som spanner over elva.

Figur 27.5. Bruer ved Dampsagvegen sett fra oppstrøms side. Utsatt bebyggelse til venstre og nedenfor bruene.

Bruene ved Dampsagvegen har ikke kapasitet til å ta unna en 200-årsflom inkl. klimatillegg. Kompliserte hydrauliske forhold gjør det vanskelig å beregne vannstandene med stor nøyaktighet, men de hydrauliske simuleringene viser betydelig overtopping av bruene, og terrenget på hver side av bruene.

Tiltaket vil hindre at vann slår ut av elveløpet ved brua og overtopper Dampsagvegen, med potensiale for skader på veg, boligbebyggelse og campingplassen nedstrøms. Tiltaket bør gis høy prioritet.

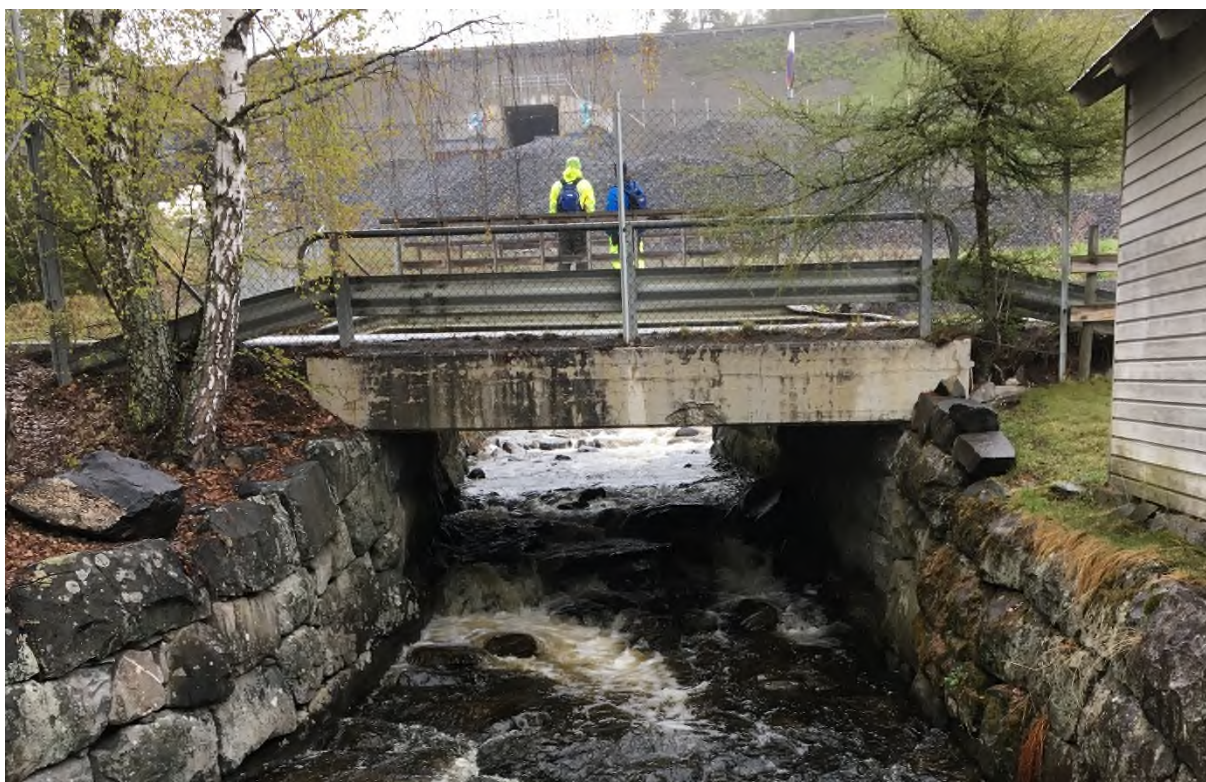
Figur 28.5. Bruene ved Dampsagvegen sett fra nedstrøms side.
