Lillehammer kommune

# ► Sårbarhetskartlegging av bekker på Vingnes

Vottestadbekken, Øyresbekken og Ravnumsbekken

Oppdragsnr.: 5192904 Dokumentnr.: 1 Versjon: B01 Dato: 2019-11-08

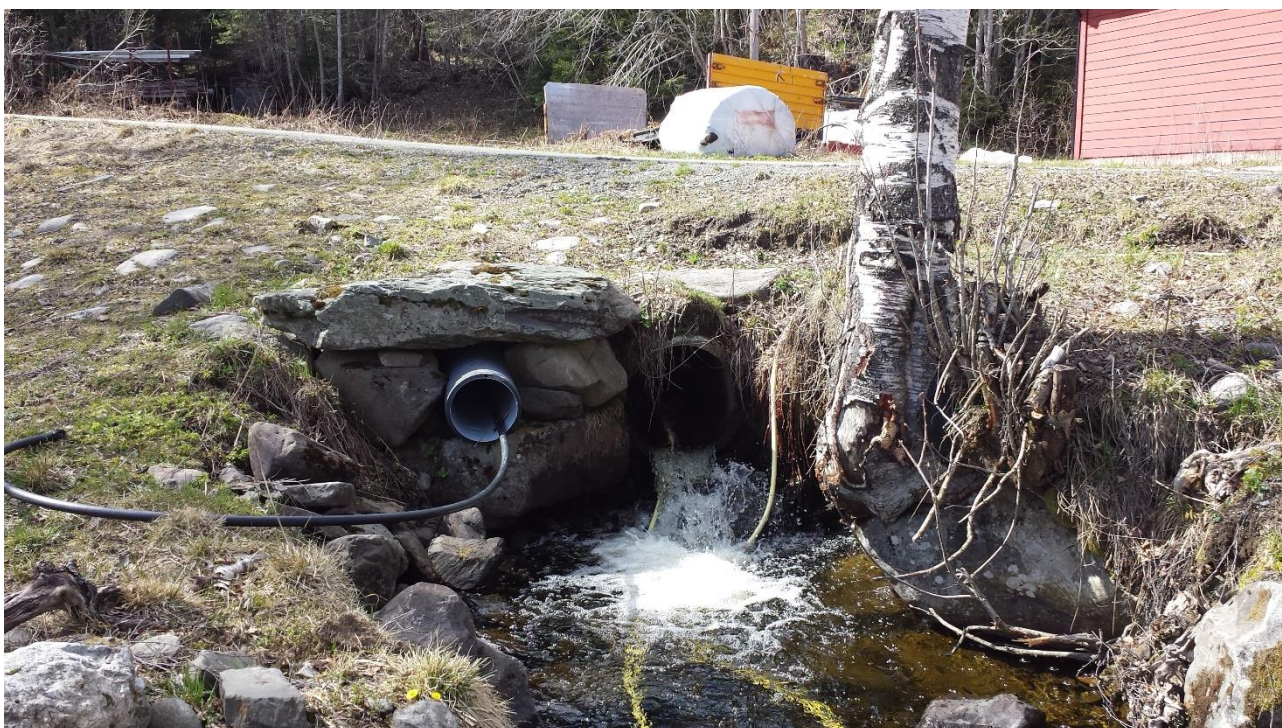
Ved Vottestad gård kommer bekken fra et bratt skogområdet og inn i en kort bekkelukking under Vottestadvegen før utløp til et flatere område. Bekkelukkingen består av et ø600mm betongrør med et ekstra ø300mm DV-rør (se figur 3-2). Det kommer i tillegg vann fra en mindre bekk som går på nedsiden av gården som går i stikkrenne til utløp i Vottestadbekken. Kapasitetsproblemer er ikke kjent for eieren av Vottestad gård. Området øst for gården er et stort og flatt jorde som fungerer som et fordrøyningsareal ved mye nedbør. Terrenganalyse med Scalgo Live viser at dersom bekkelukkingen i Vottestadbekken går tett vil vann renne langs vestsida av veien og mot fordrøyningsarealet.

*Figur 3-2: Utløp bekkelukking under Vottestadvegen ved Vottestad gård.*

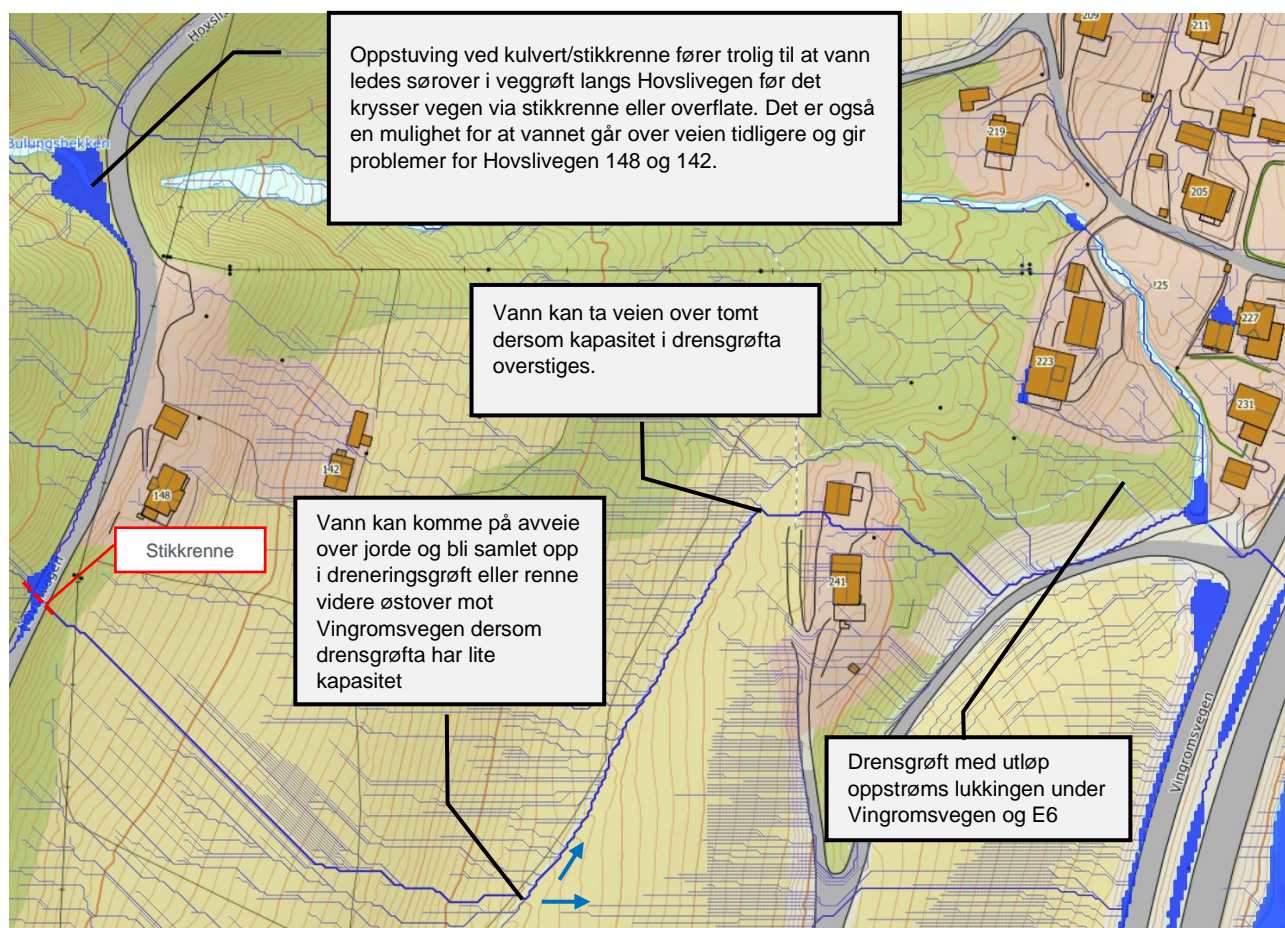
Ved tilstopping av rør/kapasitetsproblemer vil Hovslivegen og boliger nedstrøms kunne bli rammet. Overvann vil først gå i overløpet, og om denne tettes eller ikke har nok kapasitet, vil bekken enten følge vegggrøft sørvestover mot kum/stikkrenne som leder vann ut på jorde sør for gårdsbruk (Hovslivegen 148) (som vist på figur 3-5), eller krysse Hovslivegen nærmere opprinnelig kulvert og renne over tomter til nr. 148 og 142. (Terrenganalyse viser at førstnevnte heller skjer, men på befaring var det vanskelig å se dette tydelig). Dette kan gi skader på bygninger i tillegg til erosjonsskader på veien. På nedsiden av Hovslivegen går det en drenggrøft som drenerer til Vottestadbekken med utløp oppstrøms kulverten under Vingromsvegen. Kapasiteten til denne er ikke kjent, og det kan tenkes at dersom det kommer vann fra Vottestadbekken over Hovslivegen vil dette kunne renne forbi drenggrøfta og ned mot Vingromsvegen (se også kap. 3.1.3). Det er et stort skadepotensial for tre gårdsbruk/boliger samt mindre veger og Vingromsvegen dersom vannet renner denne retningen.

Figur 3-5: En avrenningsanalyse for situasjonen hvor stikkrenne under Hovslivegen går tett og vann følger vegggrøft mot stikkrenne/kryssing. Drenggrøft på jorde kan lede vannet tilbake til bekkeløp. (SCALGO Live).

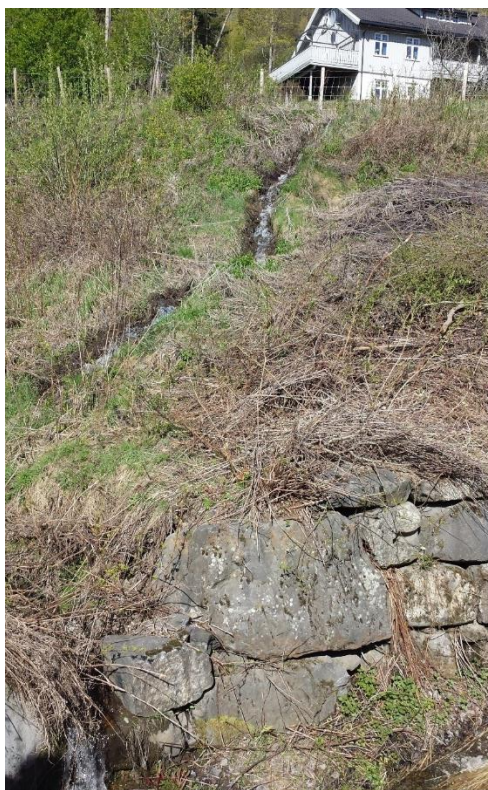
Drenggrøfta mellom Hovslivegen og gården Bulung (som er nevnt i kap. 3.1.2 (D.1)) drenerer til Vottestadbekken med utløp oppstrøms kulverten under Vingromsvegen (se figur 3-6). Nedslagsfeltet til drenggrøfta omfatter noe dyrka mark i tillegg til skogsområdet vest for Hovslivegen som ledes til drenggrøfta via stikkrenna som er markert i figur 3-5. Det antas at det til vanlig er begrenset vannføring, men dersom stikkrenner for bekkene nord for (dvs. Vottestadbekken) eller sør for (bekk fra Skogstad, se figur 3-7) dette punktet ikke har nok kapasitet, vil vann fra disse bekkene kunne renne i vegggrøfta langs Hovslivegen og til lavbrekket i punkt D.2.

Figur 3-6: Utløpet til drenggrøfta sett fra Vottestadbekken. Ved innløpet til kulverten under Vingromsvegen.

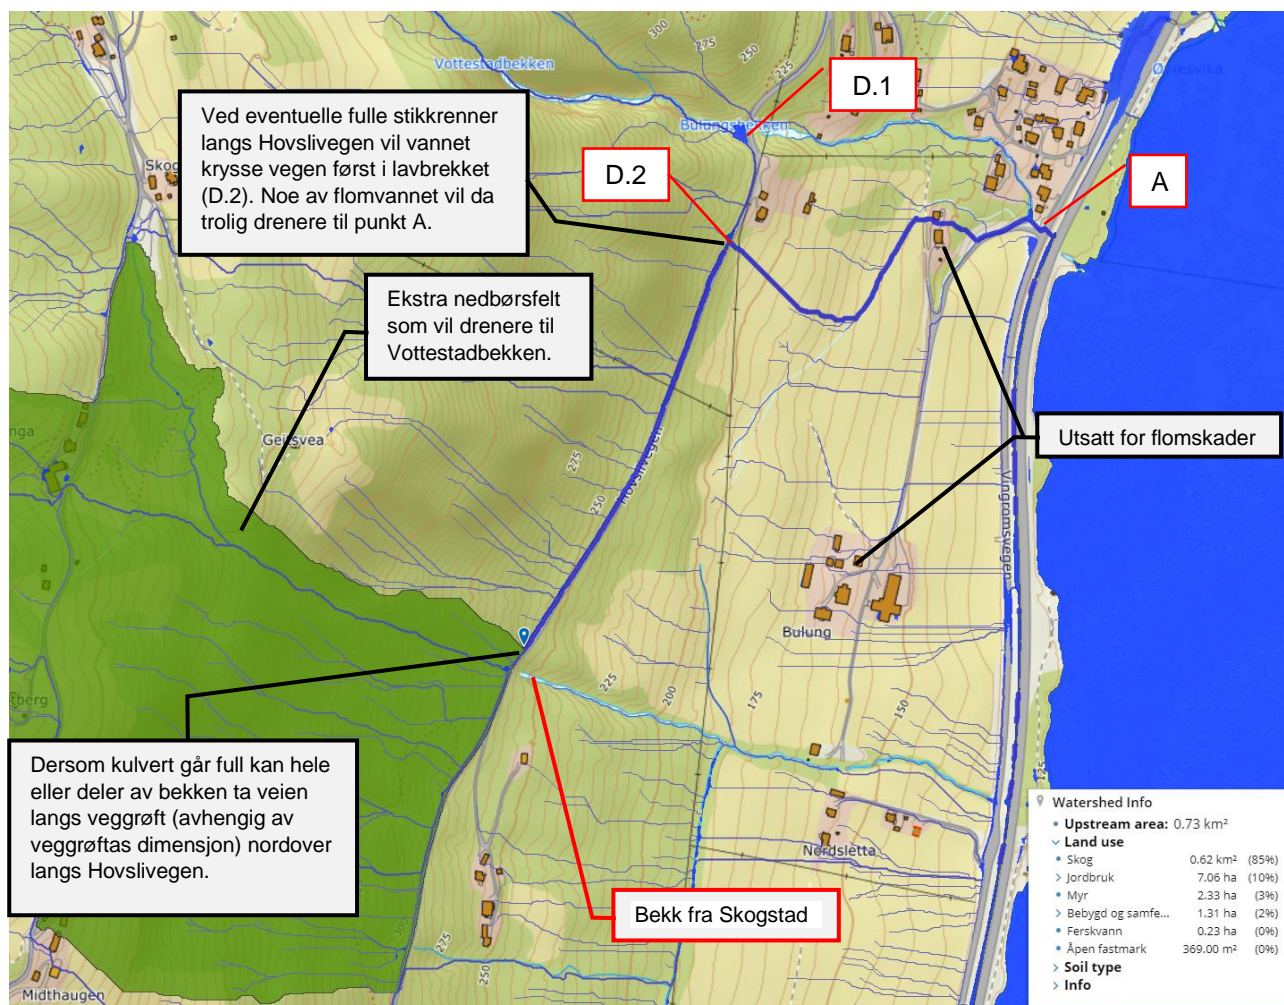
Følgene dersom Vottestadbekken drenerer til stikkrenna i D.2 er omtalt i kapittelet 3.1.2. Situasjonen der kulverten gjennom Hovslivegen for bekken fra Skogstad går full er illustrert i figur 3-7. Den viser at det vil bli et betydelig bidrag til nedbørsfeltet til punkt D.2 og A. Stikkrenna i D.2 vil trolig få kapasitetsproblemer, og vann vil renne over Hovslivegen med medfølgende skader på denne. Drenggrøfta nedstrøms har sannsynligvis ikke stor kapasitet og bygninger på gården Bulung og gården der hvor drenggrøfta svinger østover mot punkt A er særlig utsatt for flomskader.

Figur 3-7: Utklipp fra Scalgo Live som viser at vannet kan ta veien fra bekken lenger sør for Vottestadbekken og inn i nedbørsfeltet til Vottestadbekken dersom kulvert gjennom Hovslivegen går full. Dette kan få følger for boliger og infrastruktur nedstrøms. Se også figur 3-5.

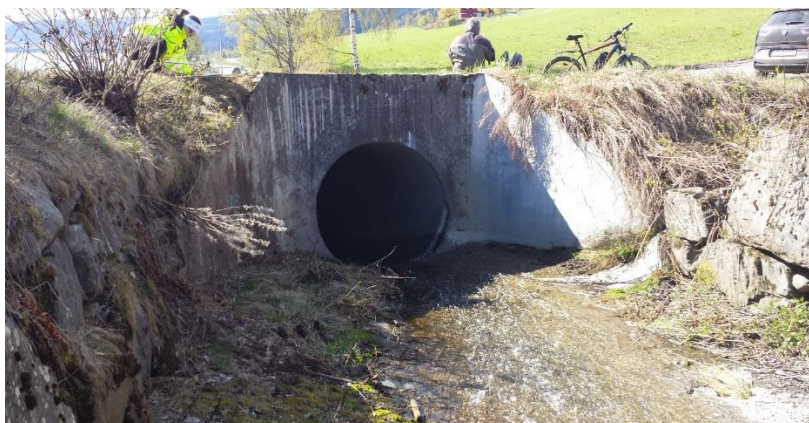
Kapasitetsberegninger er utført (se tabell 3-1), som viser at kulverten antagelig ikke er stor nok for en 200-årsflom, mens den er ok for en 20-årsflom. Dette er ikke medregnet eventuelt bidrag fra bekken fra Skogstad.

Figur 3-11: Innløp Vottestadbekken for bekkelukking under Fv. 331 og E6

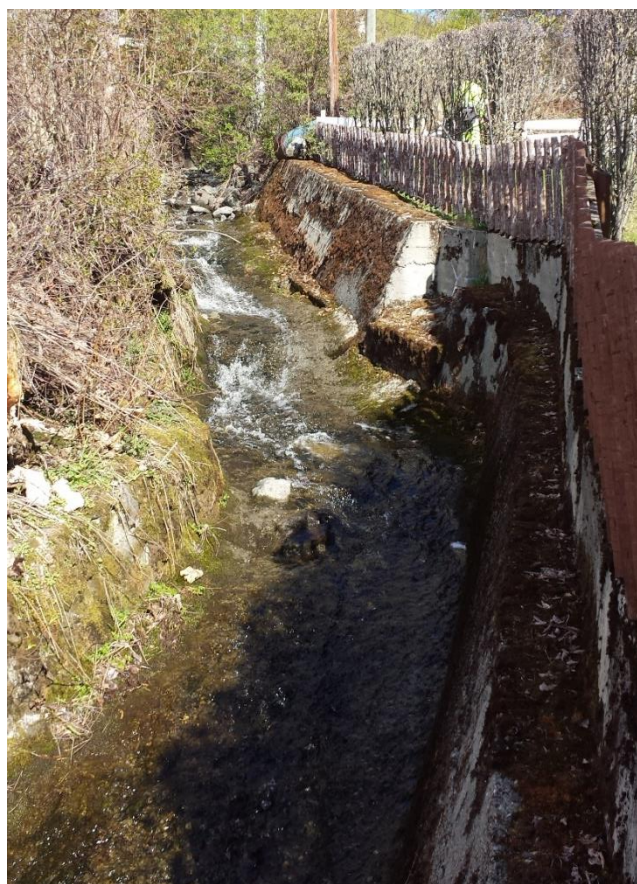
Figur 3-13: Betong/Asfalt-kanal oppstrøms bekkelukking under Fv. 331/E6

Dersom innløpet på kulverten går full kan vann renne over innkjøringen på grusvegen som går til tre eiendommer og gården Bulung. Disse har ikke omkjøringsmulighet. Vannet vil trolig renne over Fv.331 og fordrøyes noe i veggrøfta mellom fylkesvegen og E6. I verste fall vil E6 også kunne bli utsatt for skader og bli stengt. Særlig vil situasjonen hvor nedbørsfeltet blir større pga. tett kulvert i nærliggende bekk utgjøre en stor risiko for fylkesvegen og E6. Det ser ikke ut til å kunne bli direkte skader på eiendommer og boliger dersom kulverten går full.

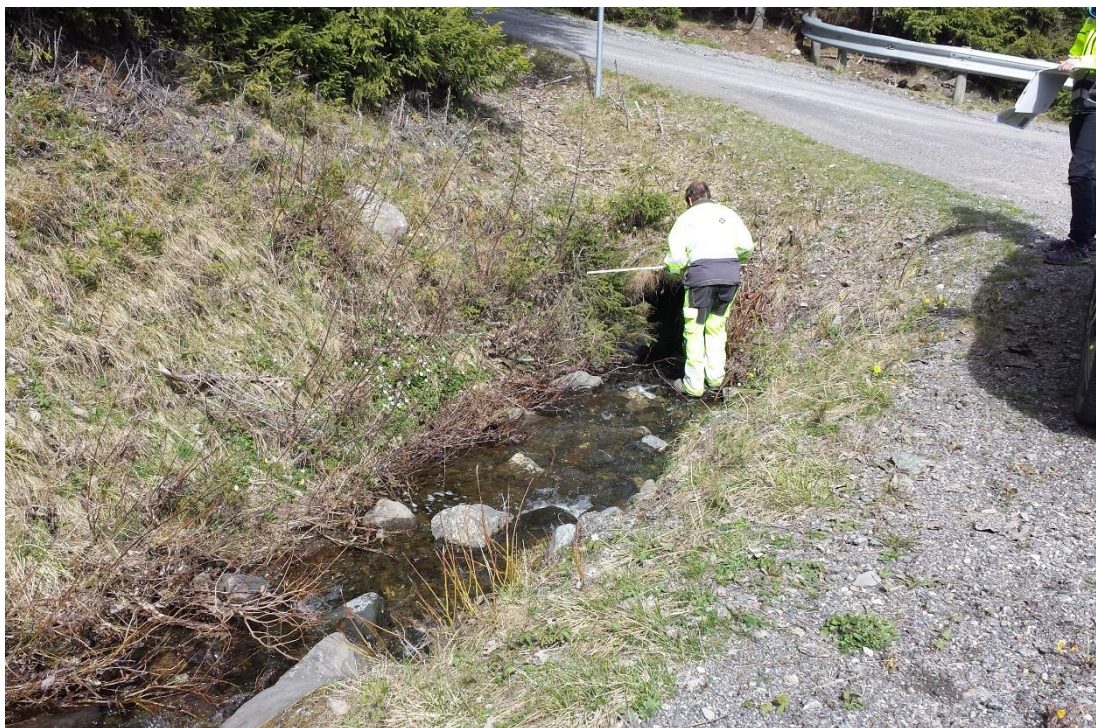
Det nordligste sideløpet av Øyresbekken har sin opprinnelse fra området avgrenset av Saksumdalsvegen i sør, Ramnumsætra i vest og Enga i nord. Bekken ligger i rør under innkjøringen til Enga med dimensjon  $\varnothing 1200\text{mm}$  (se figur 3-15). Her er det trolig ikke store problemer ved flom, og dersom det blir kapasitetsproblemer ved kulverten kan vann renne over Saksumdalsvegen og ned på grøntområdet i «innersvingen» som kan fungere som fordøyning. Vannet kan herfra gå i stikkrenne tilbake til bekkeløp på vestsiden av Saksumdalsvegen.

Figur 3-15: Innløp kulvert under innkjøring til Engen.

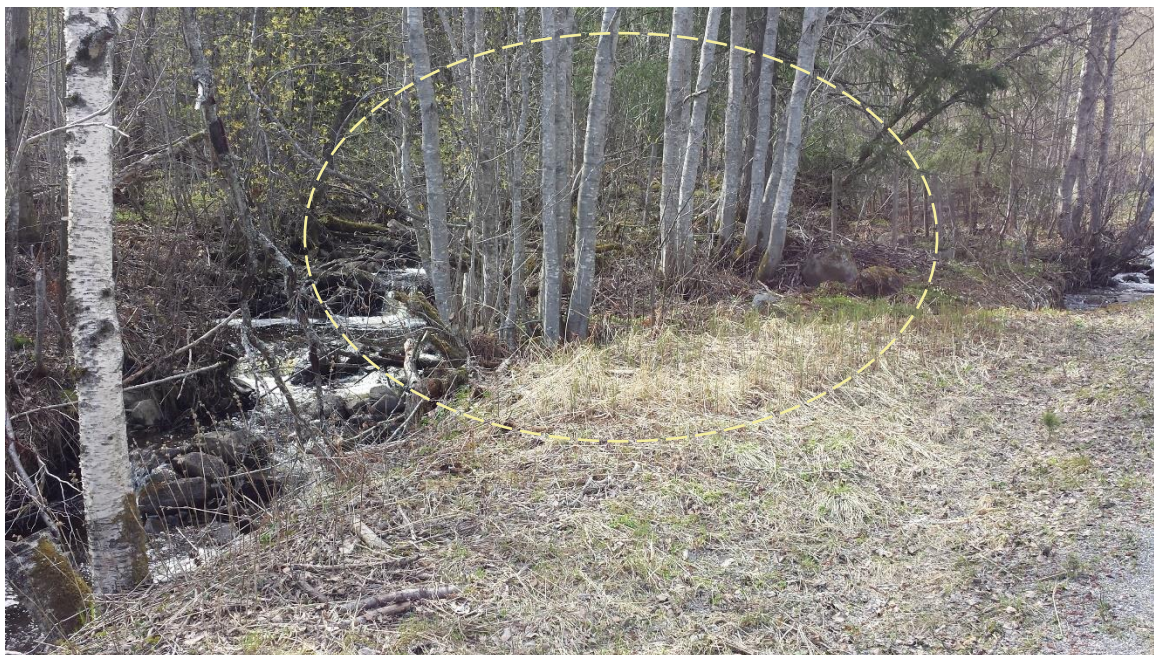
Hovedløpet av Øyresbekken møter sideløpet langs Saksumdalsvegen ved punkt L (se figur 3-14). Denne delen av bekken drenerer blant annet Hølbekkmýra og deler av Stormyra. I bekketkrysset står det igjen «odde» (figur 3-19) som består av steiner og mindre trær. I flomsituasjoner med økende erosjon kan trær og andre løsmasser bli med vannmassene og skape problemer i kulverten nedstrøms (punkt K).

Figur 3-19: "Odde" der bekkeløpene til Øyresbekken møtes ved Saksumdalsvegen 333.

Ytterligere utgraving av løsmasser der bekkeløpene møtes kan gi fare for at trær faller ut i bekken. Området kan være opphav til mye massetransport i tilfeller med stor vannføring. Dette kan gi økt risiko for tilstopping av kulverter nedstrøms. Bekkeløpet i seg selv kan også få redusert kapasitet dersom trær og steiner avsettes. Vann kan da renne ut på veien og påføre tilsvarende skader som nevnt for punkt M.

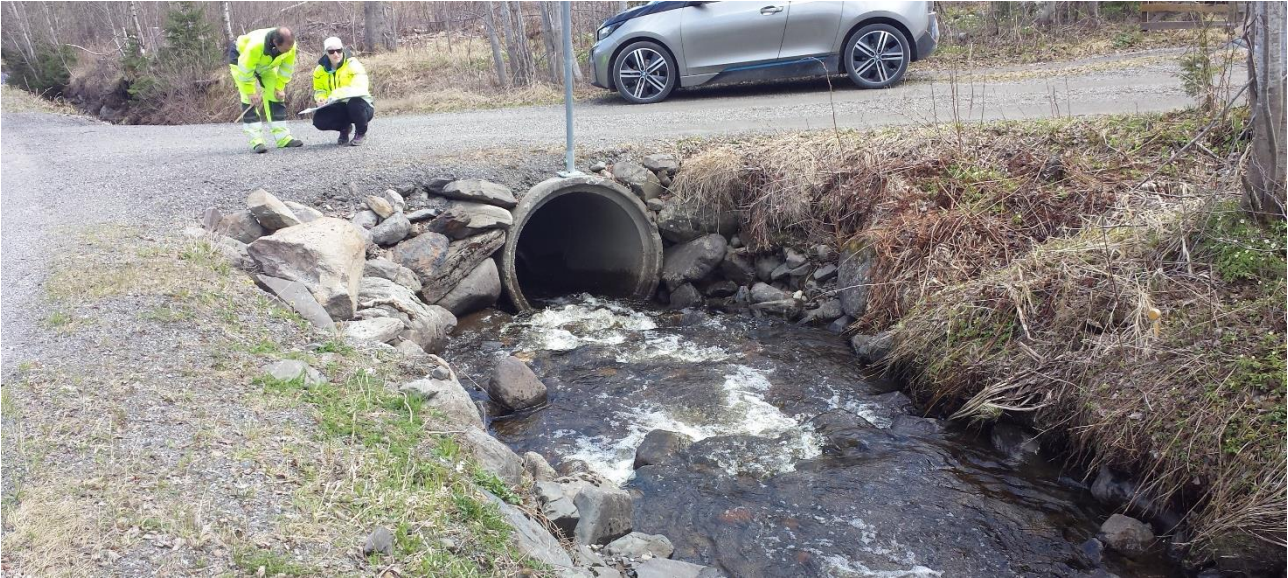
Nedstrøms bekkekrysset renner Øyresbekken gjennom den øvre innkjøringa til Finnsveen i et ø1200mm betongrør (se figur 3-20 og 3-21). Innløpet er noe erosjonssikret med steiner, men det er lite overdekning over røret og trolig enkelt for vannet å vaske ut vegdekket dersom kulverten overtoppes. Kulverten er utsatt for gjentetting av steiner, løsmasser og småtrær fra bekketkrysset oppstrøms. Kapasitetsberegninger viser at ved 20-årsflom vil kulverten ha for liten dimensjon (jfr. tabell 3-2)

Figur 3-20: Innløp kulvert under øvre innkjøring til Finnsveen.

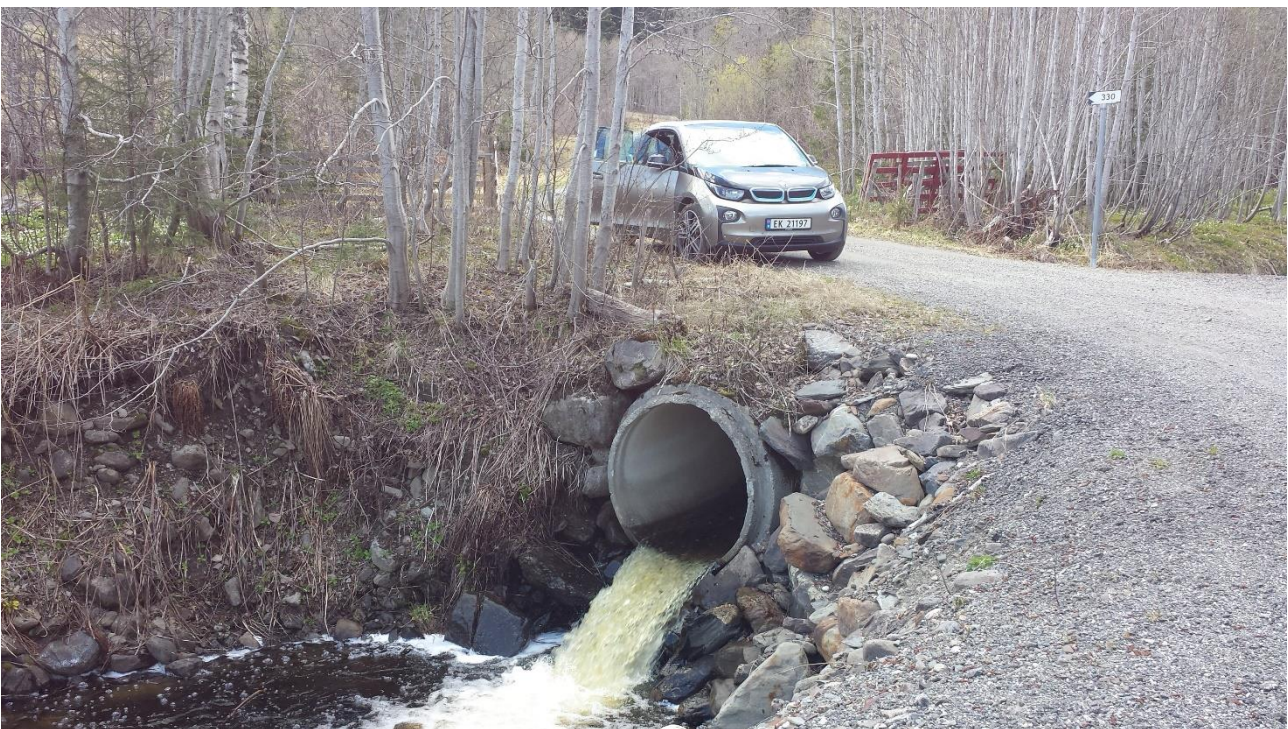
Figur 3-21: Utløp kulvert under øvre innkjøring til Finnsveen.

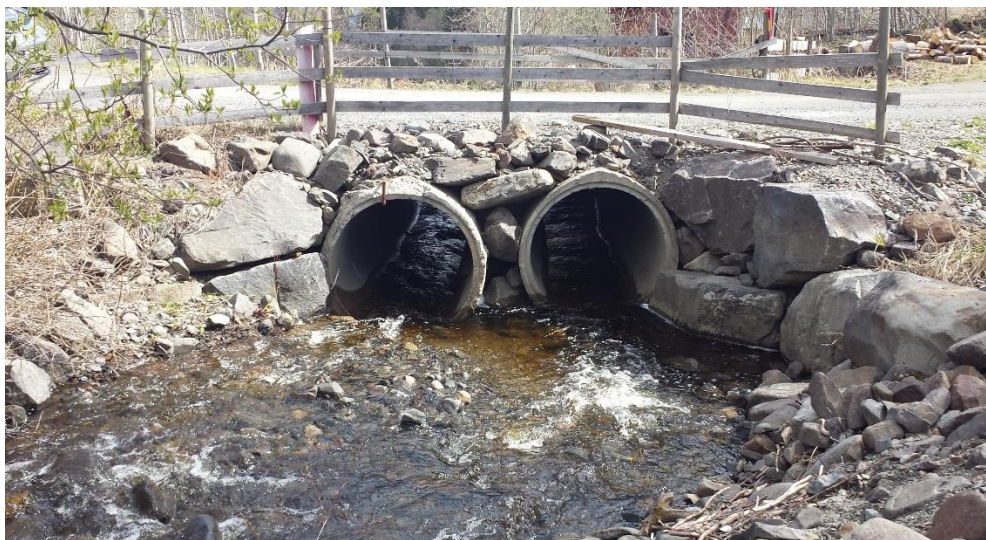
Kulverten under Vottestadvegen ved avkjøring fra Saksumdalsvegen består av to betongrør à  $\varnothing 1200\text{mm}$  (se figur 3-22). Det er lite fall nedstrøms kulvertene, som gjør at sedimenter kan avsettes og begrense kapasitet. Kapasitetsberegninger viser at kulvertene ikke har tilstrekkelig kapasitet for en 20-årsflom med 40% klimapåslag. Ved innløpet er det erosjonssikret med store steiner, og det er noe overdekning over rørene.

Figur 3-22: Innløp på kulvert under innkjøring til Vottestadvegen fra Saksumdalsvegen. 2 stk.  $\varnothing 1200$

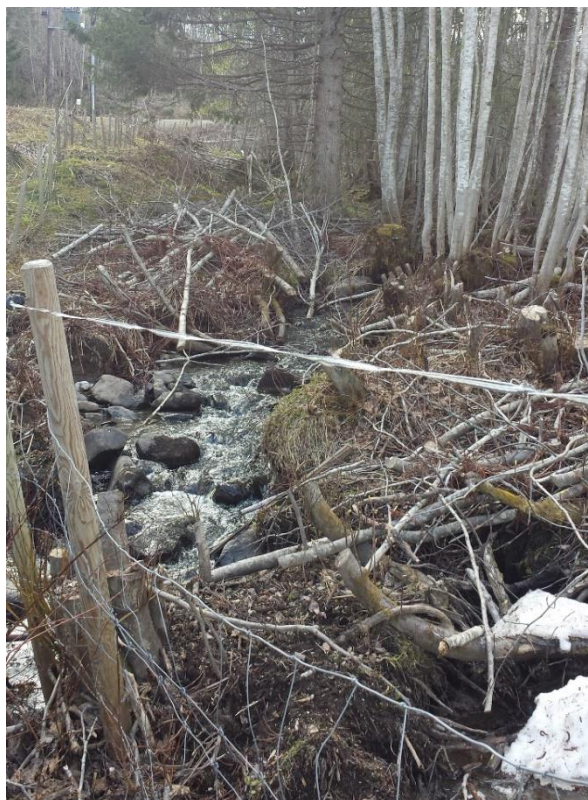
Figur 3-24: Området oppstrøms innløp til kryssing av Vottestadvegen, nedenfor Nordre Finnsveen.

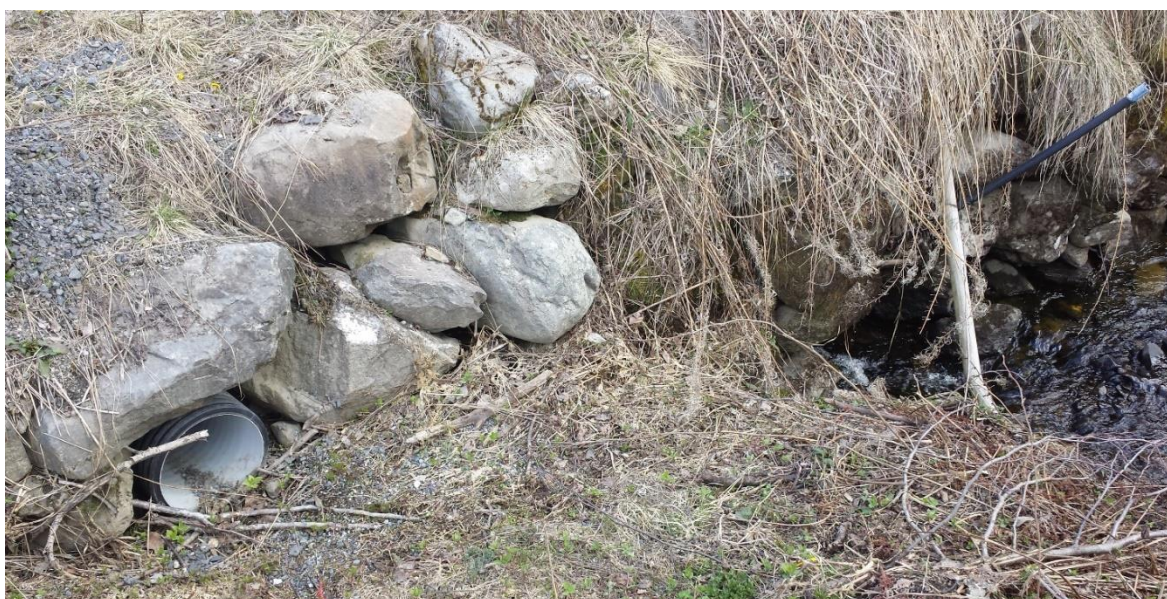
Figur 3-25: Innløp kulvert under Vottestadvegen (til høyre) med overløp.

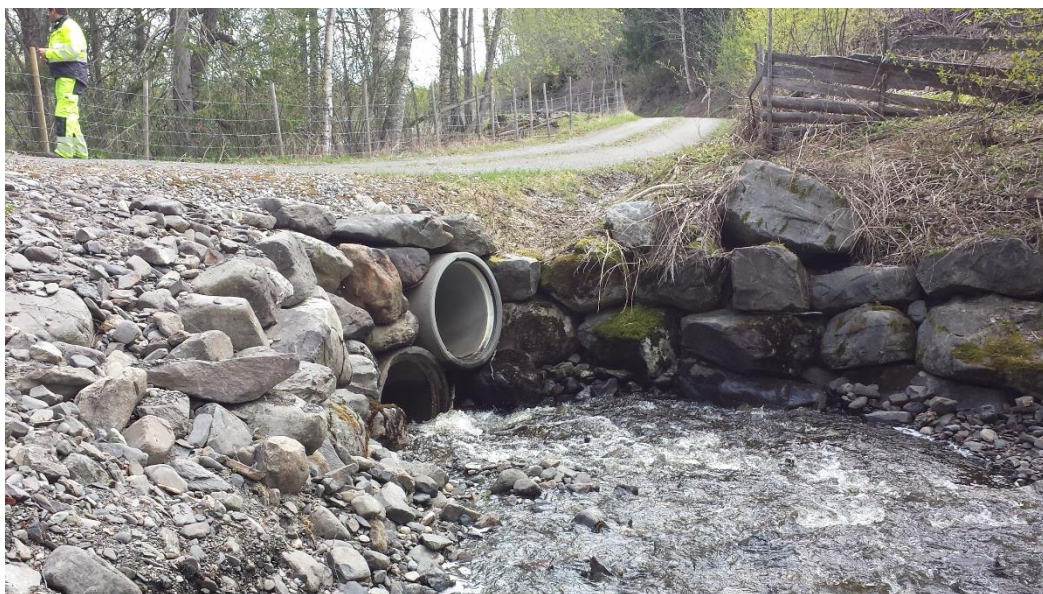
Begge kulverter er i følge kapasitetsberegninger for små i forhold til en 20-årsflom (tabell 3-2).

Figur 3-26: Innløp ved kryssing av traktorveg mot Flata. 2 stk.  $\varnothing 800$ mm betongrør.

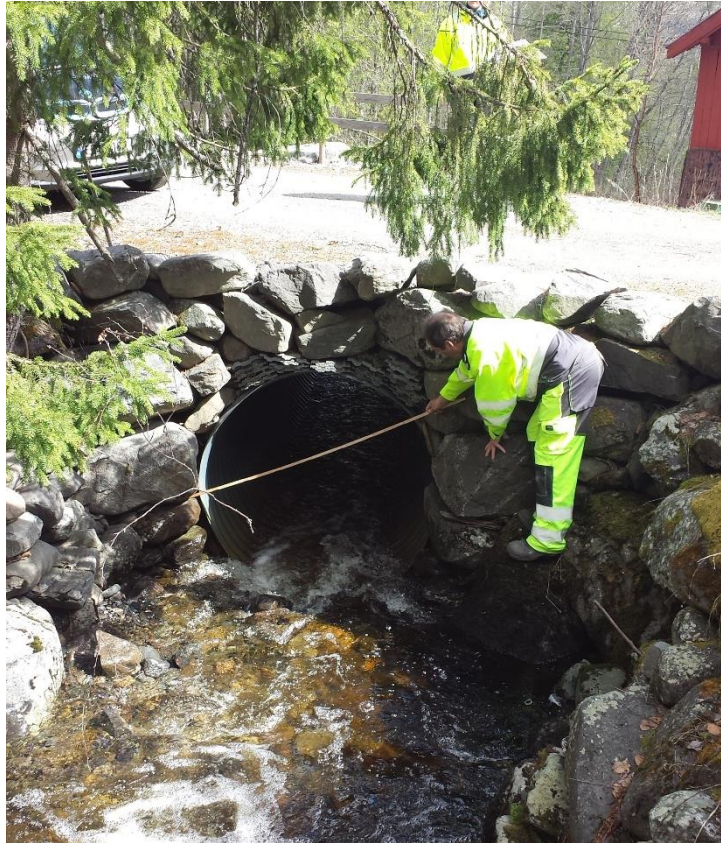
Kulverten under traktorveg mot Sagstuen består av et  $\varnothing 1400$ mm korrugert stålrør (figur 3-27). Her står det et uthus nært kulverten.

Figur 3-27: Innløp på kulvert under traktorvegn til Sagstuen.  $\varnothing$ 1400mm korrugert stålrør

Det er generelt lite konsekvenser knyttet til kapasitetsproblemer i kulvertene. Det ser ut til å kun være fare for uthuset ved Sagstuen og det som eventuelt er plassert ved uthuset vil kunne bli med en flom (f.eks. treverk, oljefat og bølgeblekkplater som var plassert der på befaringstidspunktet).

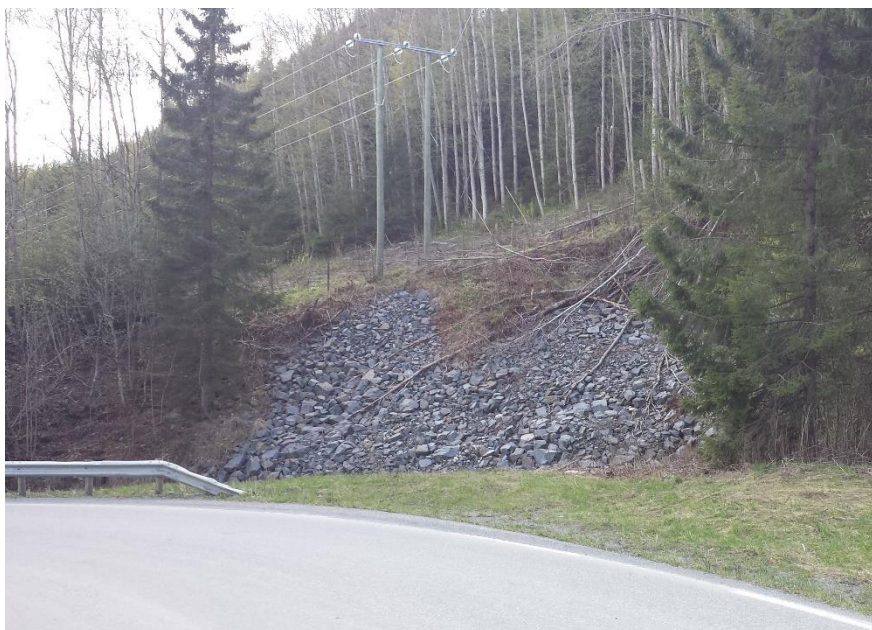
Øyresbekken ligger nært Saksumdalsvegen ved Heimtun og har bratte skråninger på begge sider som er skredutsatt og bare delvis erosjonssikret. Mot sør-vest er skråningen erosjonsutsatt fordi trær er fjernet i trasé for EL-master, og det er noe erosjonssikring i form av at det er fylt opp med steiner. Nærmeste EL-mast ser ut til å ha noe av sin forankring nært/i skråningen (se figur 3-28). Oppstrøms svingen på Saksumdalsvegen er det mye nedfallstrær (og huggede trær) og steiner i bekkeløper. I tillegg er høydeforskjellen mellom bekk og veg mindre enn lenger ned på strekningen (Se figur 3-29). Det er dermed fare for at bekken kan ta nye veger mot øst, bort til Saksumdalsvegen og evt. over på østsiden av vegen. Som vist i figur 2-2 og 2-3 er dette et aktsomhetsområde for flom. Ved stor vannføring kan det komme vann på avveie spesielt hvis det avsettes mye løsmasser, nedfallstrær og hageavfall blir liggende i bekkeløpet, og/eller hvis det går løsmasseskred langs siden av bekken som blokkerer.

Figur 3-28: Noe eksisterende erosjonssikring i høy skjæring.

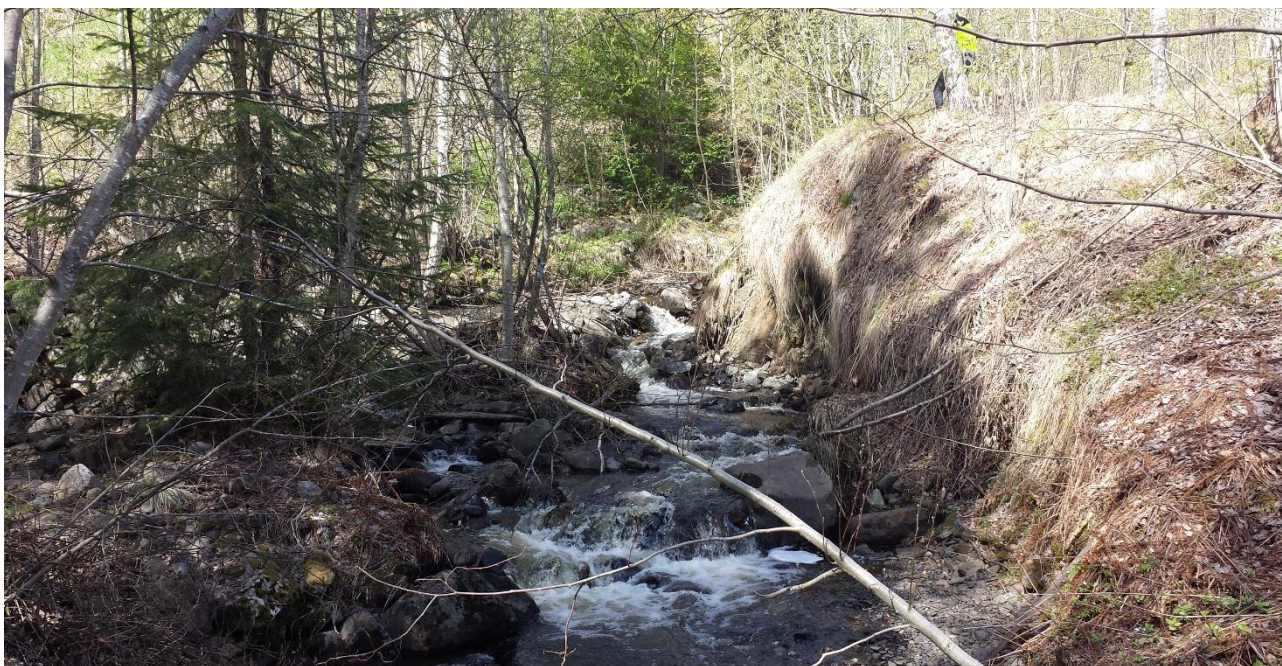
Sideløpet av Øyresbekken som kommer ned fra Finnsveen møter hovedløpet til Øyresbekken rett nedenfor Øyrevegen 5. Mellom bekkeløpene står det igjen en «odde» av stein, løsmasser og småtrær. Denne vil trolig over tid bli erodert helt bort ved flomsituasjoner og trær og løsmasser vil bli med bekken videre nedover. På østsiden av hovedløpet (mot Øyrevegen) har det vært mye erosjon og utgraving av en voll som er i ferd med å bli undergravd (figur 3-33). Nedstrøms kryssingen er det en del erosjonssikring allerede mot Øyrevegen. Det er også en solid gangbru i tre nedstrøms kryssingen. Brua er lav, men bekken er noe bredere fra denne og nedover slik at den har noe kapasitet.

Figur 3-33: Hovedløp Øyresbekken i bekketryss ved Steinerskolen

Det ser ut til at gangbrua er mest utsatt for å bli tatt av en eventuell flom, særlig dersom trær og andre sedimenter reduserer lysåpningen under brua. Dersom det ikke erosjonssikres mot øst kan vollen som bekken undergraver rase ut, hvor det vil medfølge trær, jord og annen vegetasjon. Dersom kapasitet i bekken blir for liten kan vann gå over sine bredder, men skader vil sannsynligvis være begrenset til erosjonsskader på Øyrevegen da det ikke er utsatte boliger og eiendommer i nærheten.

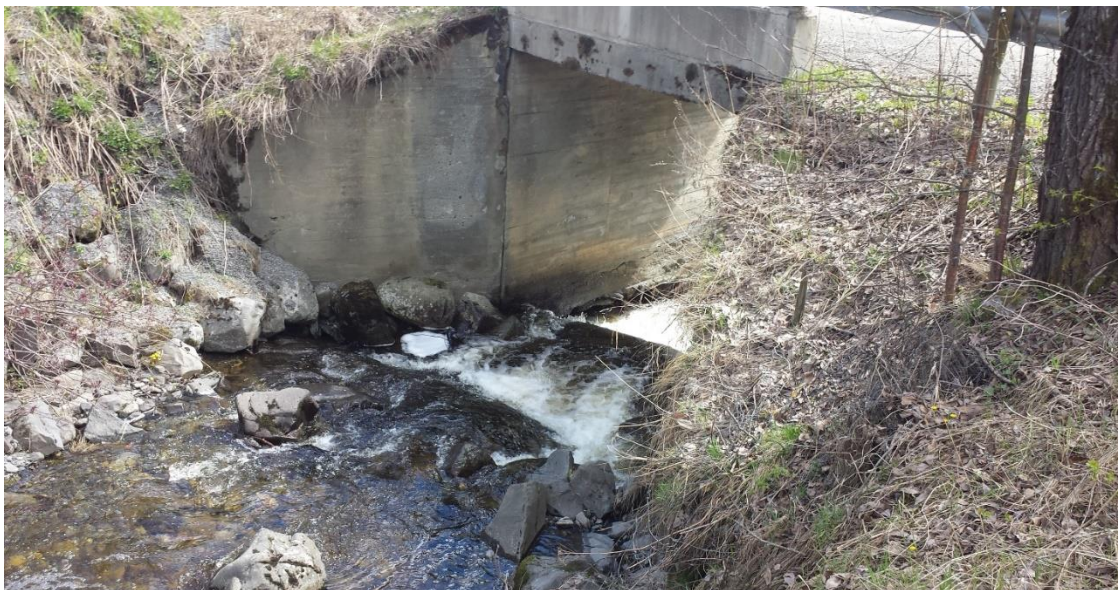
Øyresbekken krysser Hovslivegen via en betongbru med vingemur. Innløpet er på 3 m x 4 m (hxb), og utløpet er på 4 m x 4 m (se figur 3-34). Nedstrøms kulverten er det stort fall og bekkeløpet har fjell i dagen. Det er en tydelig bekkedal med lite fare for at bekken tar nye veger. Trær står tett inntil bekk, men det er lite nedfall. Oppstrøms brua er terrenget slakere og også her er det lite erosjon/nedfall. Skråningen mot Øyrevegen er likevel stedvis bratt og utsatt for erosjon. Det står et skur av lecablokker delvis over bekken oppstrøms brua (Se figur 3-35). Om denne blir tatt av flom kan den bidra til å redusere kapasiteten under brua.

Figur 3-34: Innløp på kulvert under Hovslivegen

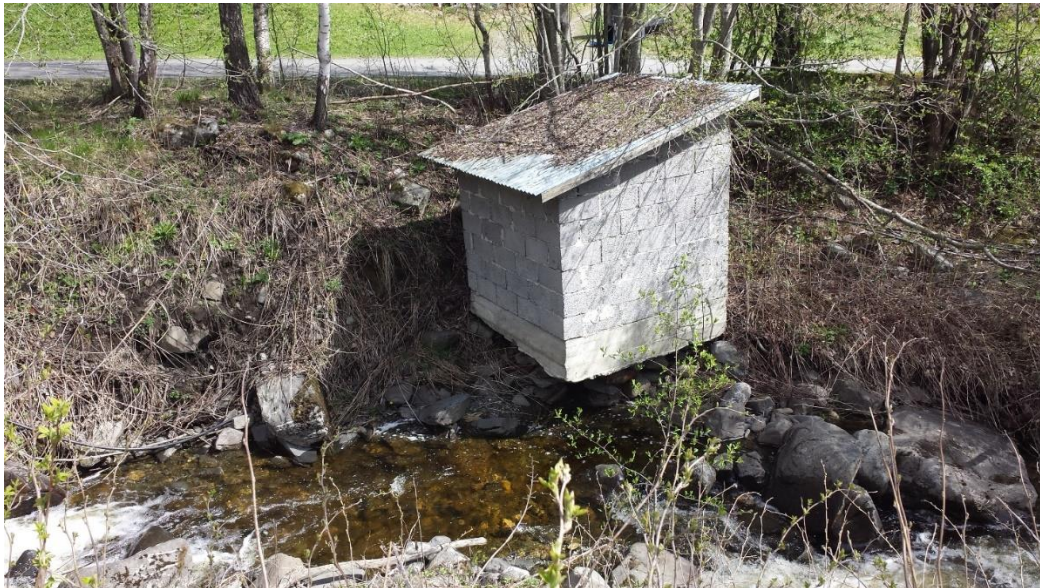
Figur 3-35: Skur av lecablokker oppstrøms kulvert under Hovslivegen.

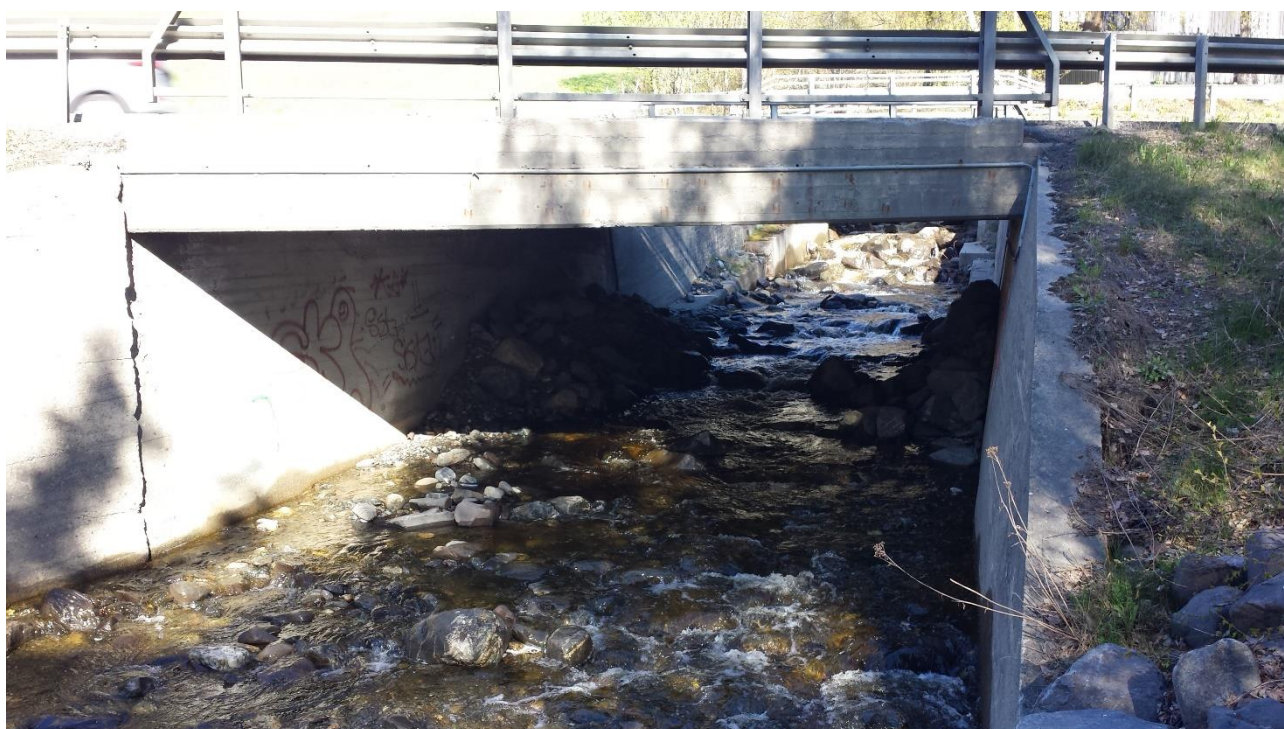
Øyresbekken krysser Fv. 331 Vingromsvegen og E6 via en sammenhengende kanal under to bruer. Sider og topp av kanalen er av betong, mens i bunnen er det steiner. Kanalbredden er 6 m, og høyden under bru varierer fra ca. 1,7-2,5 m (se figur 3-39). Brua har god kapasitet, jfr. kapasitetsberegninger gitt i tabell 3-2. Det kan trolig være en del avsetning av steiner og andre sedimenter under brua pga. lite fall på denne strekningen.

Figur 3-39: Utløpsiden av kulvert/kanal under fv. 331/E6

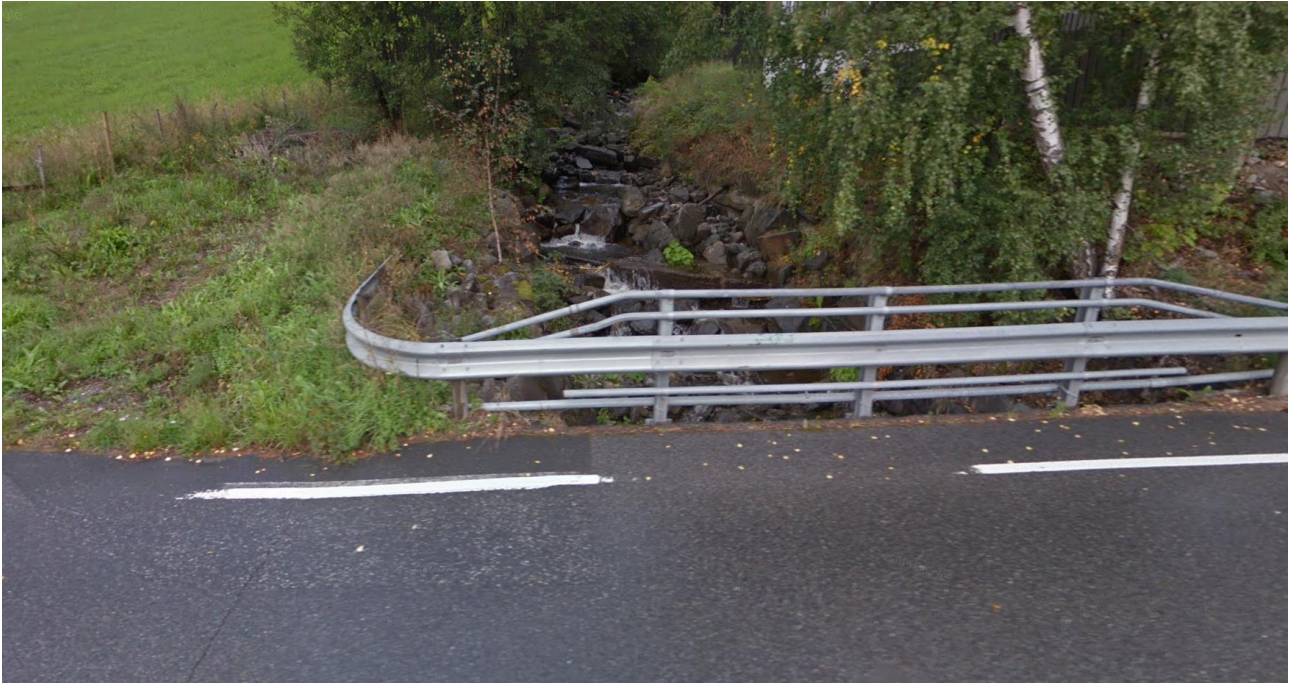
Hvis vannet stiger over det første brudekke vil vannet renne enten sørover langs/på fylkesvegen hvor det er relativt store arealer og helning til fordrøyning, før utløp ned mot gangkulvert, eller det vil renne rett over vegen og ned i bekk eller fordrøyning på andre siden av vegen. Det er et godt alternativt flomløp, men dersom det ligger masser i veien vil ikke vannet ta det alternative flomløpet (se figur 3-40). Dersom kapasiteten på brua under E6 blir for liten vil vann kunne renne mot sør over terskel av kanal (figur 3-41). Der er det gode fordrøyningsmuligheter og mulig for vann å renne gjennom E6 via gangkulvert.

Figur 3-40: Innløpet på bru under Vingromsvegen. Alternativ flomløp tvers over vejen eller mot grøntområde sørover (Utsnitt fra Google Street View).

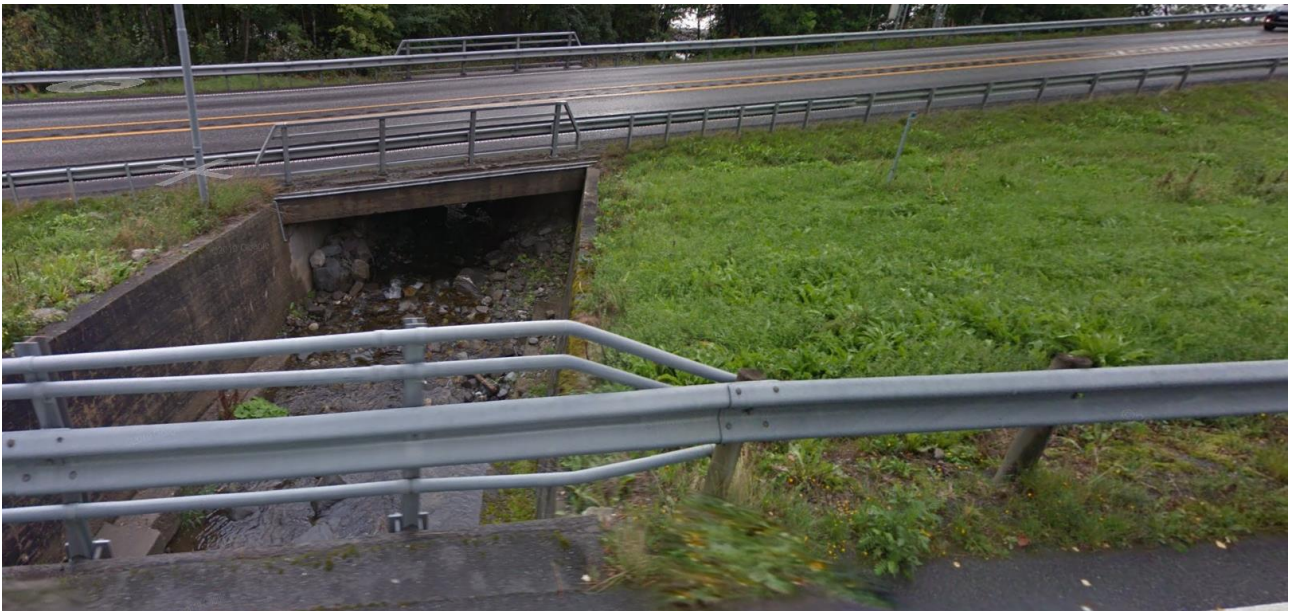
Figur 3-41: Innløp på bru under E6. Alternativ flomvei vil være mot høyre/sørover til vegggrøft og gangkulvert som ligger lenger sør (Utsnitt fra Google Street View).

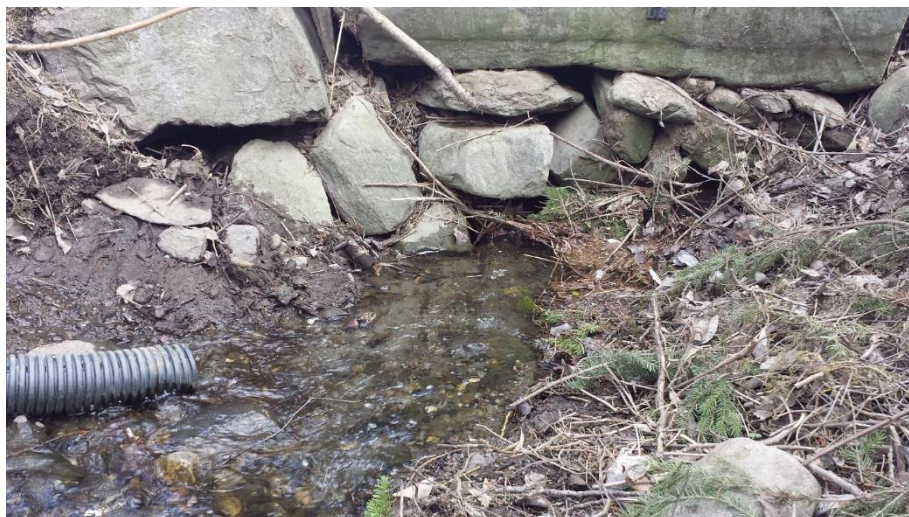
Bekken krysser en gruset innkjøring ved gården Øvre Ravneberg før den renner gjennom Saksumdalsvegen. Stikkrenna under innkjøringen er av  $\varnothing 250\text{mm}$  DV, men røret ligger nede i gjørma og er delvis tildekket (se figur 3-43). Vannføring er likevel bra ut av røret. På grusvegen er det tegn på mye væte i grunnen. Gjennom Saksumdalsvegen er stikkrenna et  $\varnothing 400\text{mm}$  betongrør (se figur 3-44). Kapasitetsberegninger er utført (se tabell 3-3) og viser at stikkrenna har mindre kapasitet enn det som tilsvarer en 20-årsflom for dette punktet.

Figur 3-43: Innløp stikkrenne ( $\varnothing 250\text{mm}$  DV nede i gjørme) under innkjøring til Øvre Ravneberg

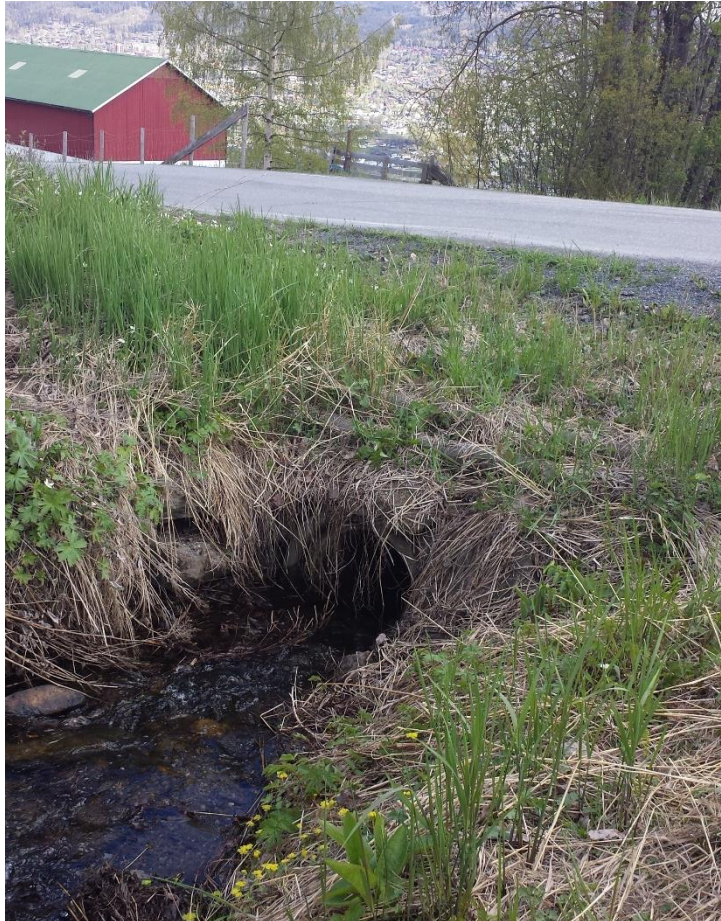
Figur 3-44: Innløp stikkrenne gjennom Saksumdalsvegen ved Øvre Ravneberg. Stikkrenna er et ø400mm betongrør.

Tett stikkrenne gjennom innkjøringa er ikke kritisk, da vannet sannsynligvis renner tvers over innkjøringa og tilbake i bekkeløp på andre siden av veien. Ved tett stikkrenne gjennom Saksumdalsvegen kan imidlertid vannet renne nordover ned Saksumdalsvegen, og bla. mot gården Nedre Ravneberg som i tillegg vil få en del avrenning fra høyereliggende områder nord-vest for gården (situasjon vist ved neste punkt i figur 3-46). Til sammen kan vannmengdene bli betydelige ned mot gården. Langs Saksumdalsvegen kan hastigheten på vannet bli høy, som kan medføre erosjonsskader.

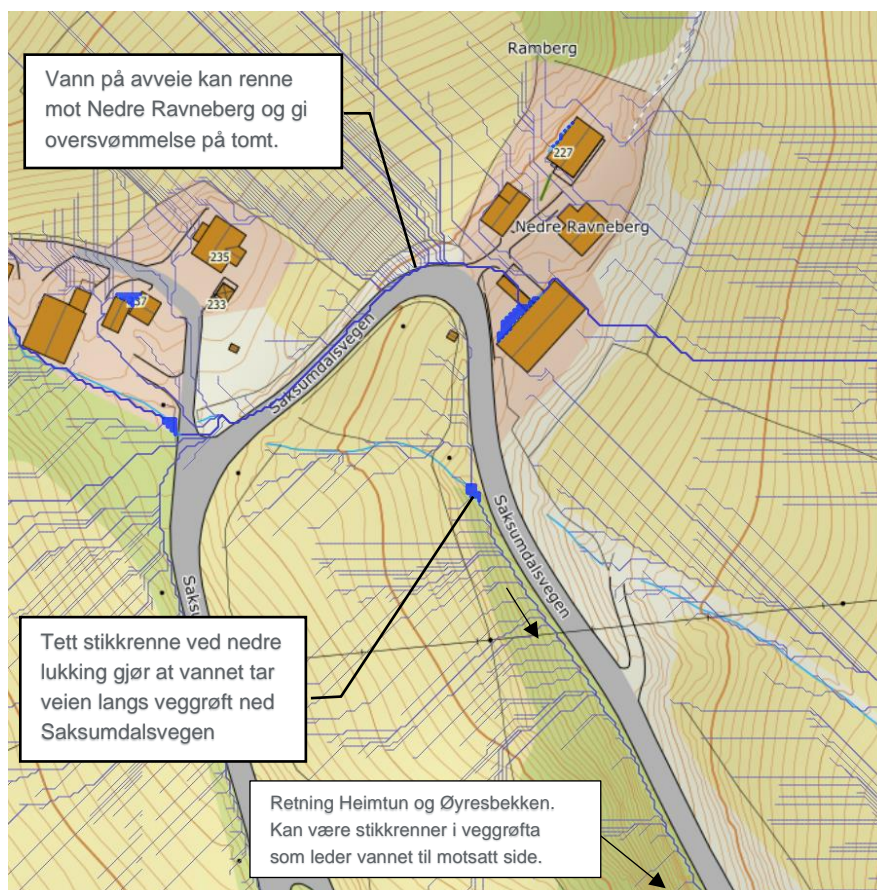
Dersom nedre lukking går tett er det en godt definert vegggrøft langs Saksumdalsvegen som vil lede vannet mot Heimtun (se figur 3-46). Det er trolig noen sandfangskummer og stikkrenner i vegggrøfta som kan lede noe vann til motsatt side av vegen mot Nedre Ravnum. Dersom stikkrennene langs vegggrøfta ikke har tilstrekkelig kapasitet eller er gjentettet kan vannet renne helt til Heimtun og Øyresbekken (se kap. 3.2.8, punkt G i Øyresbekken). Dersom vegggrøfta ikke har kapasitet kan vannet renne over Saksumdalsvegen før det når Heimtun og renne over jordbruksarealer på østsiden av vegen. Ved Nedre Ravnum er det i så fall en

del bygninger som kan være utsatt for flom. Dersom vannet tar denne veien vil det finne tilbake til bekkeløpet til Ravnumsbekken oppstrøms Saksumdalsvegen og boligfeltet ved Vingar.

Figur 3-46: Terrenganalyse for en flomsituasjon der stikkrenner under Saksumdalsvegen går tett.
