Lillehammer kommune

# ► Sårbarhetskartlegging av bekker på Vingnes

Vottestadbekken, Øyresbekken og Ravnumsbekken

Oppdragsnr.: 5192904 Dokumentnr.: 1 Versjon: B01 Dato: 2019-11-08

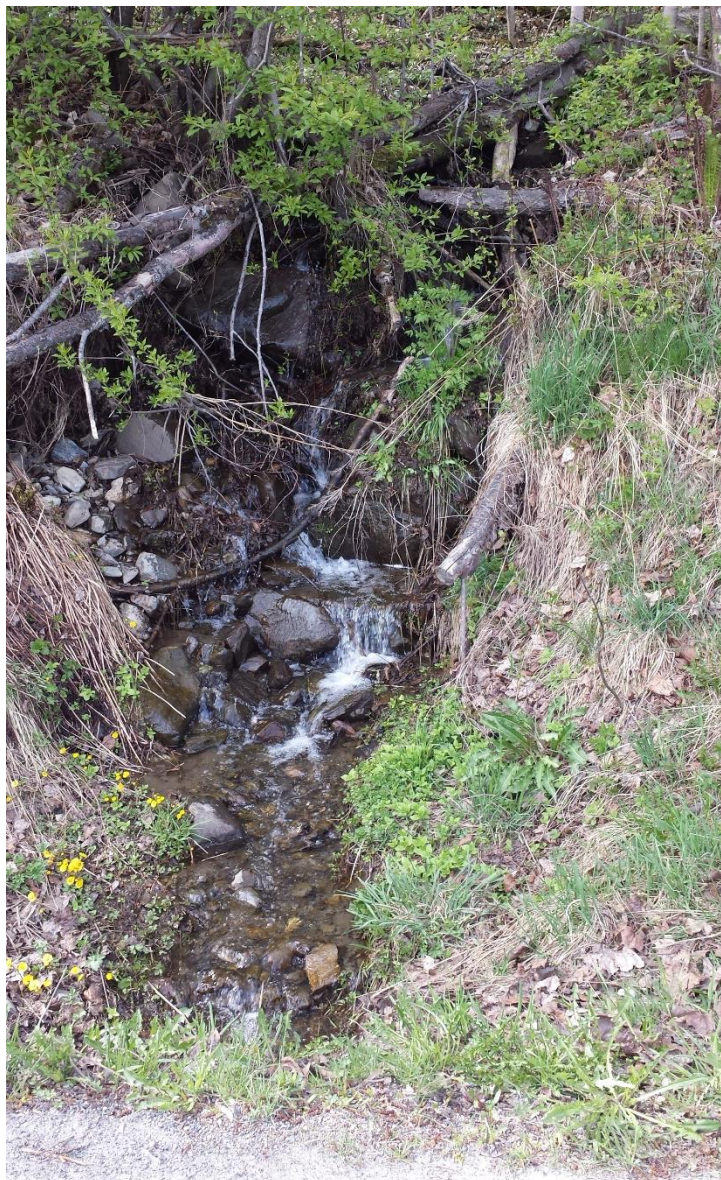
Bekken kommer ned mot Saksumdalsvegen i bratt skråning før kryssing av veien via stikkrenne av betong (ca.  $\varnothing 500\text{mm}$ ). I skråningen er det mye erosjon, og sedimenter og kvist kan bli med vannet og tette stikkrenna ved store nedbørsmengder (se figur 3-47). Etter kryssing av veien følger vannet vegggrøft ned til boligfeltet ved Vingar hvor det også kommer en del dreinsvann fra jorder vest for Saksumdalsvegen. Nedslagsfeltet til stikkrenna er ikke veldig stort (ca.  $0,3\text{ km}^2$ ) i en normalsituasjon, men det kan likevel komme ca.  $1,2\text{ m}^3/\text{s}$  vann ved en 20-årsflom, som er betydelig mer enn stikkrenna sin kapasitet.

Figur 3-47: Nedløp fra skogsområdet til stikkrenne gjennom Saksumdalsvegen

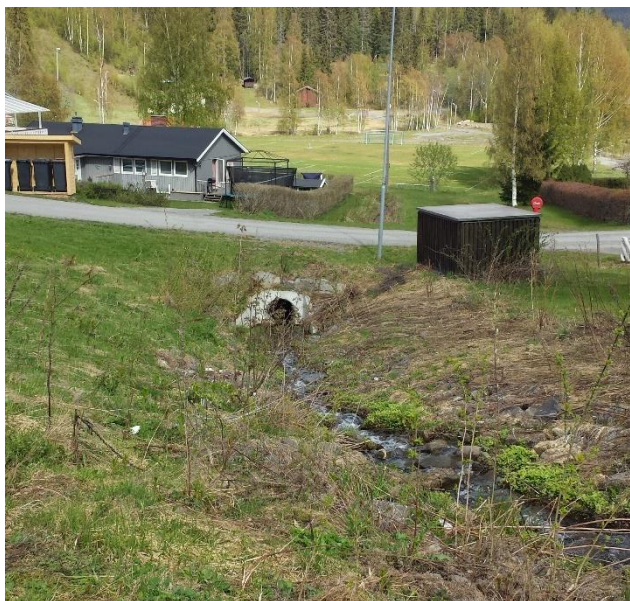
Ravnumsbekken går delvis lukket gjennom boligfeltet ved Vingar med stikkrenner gjennom Røysbakken og Beitevegen. Stikkrennene anslås å være ca. ø600 mm betongrør. Traseen har nylig blitt åpnet noe mer og utbedret med erosjonssikret bekkeløp og vingemur ved lukking (se figur 3-48). Bekken gjør en tilnærmet 90° sving før langsføring med fotballbane (se figur 3-49). I svingen virker kanten å være noe lav i forhold til å unngå at vann kommer på avveie ned til et område som allerede er vassjukt helt ned til boligene ved Myrstien. Beboere i nabolaget kan fortelle at det ikke har vært problemer med bekken ved selve boligfeltet etter utbedringen, men at problemene oppstår ved boligene nord for Myrstien og ved Vingar skole og barnehage, jfr. kap. 3.3.5 og 3.3.6.

Figur 3-48: Bekkeløp gjennom boligfelt ved Vingar. Nye stikkrenner har vingemur.

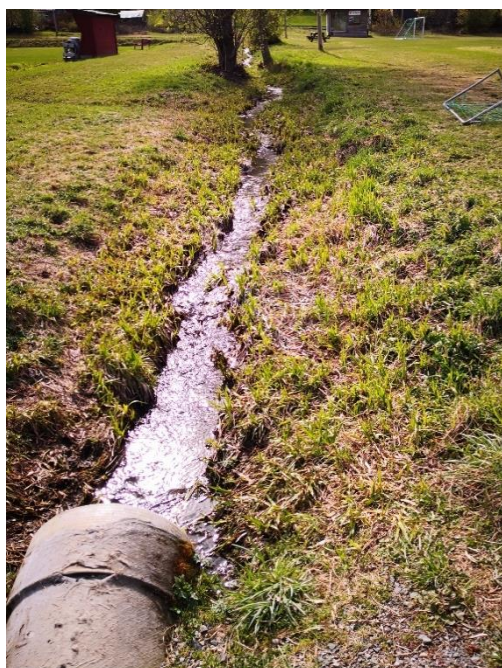
Bekken går i grøfter med lite fall rundt og mellom fotballbaner/grøntarealer (se figur 3-50). Det er mye sedimenter/gjørme og gjengroing enkelte steder som kan bidra til å tette stikkrenner og forringe bekkeløpets kapasitet (figur 3-51). Hele området er opprinnelig en myr og det virker å være et gjentakende problem med overvann i området. Dreneringen av området er alt for dårlig. Stikkrennene er av ø500mm betongrør. Kapasitet i forhold til flomverdier er gitt i tabell 3-3, som viser at kapasiteten i stikkrennene generelt er for liten for 20-årsflom.

Figur 3-51: Bekkeløp over fotballplass sør for Vingar skole

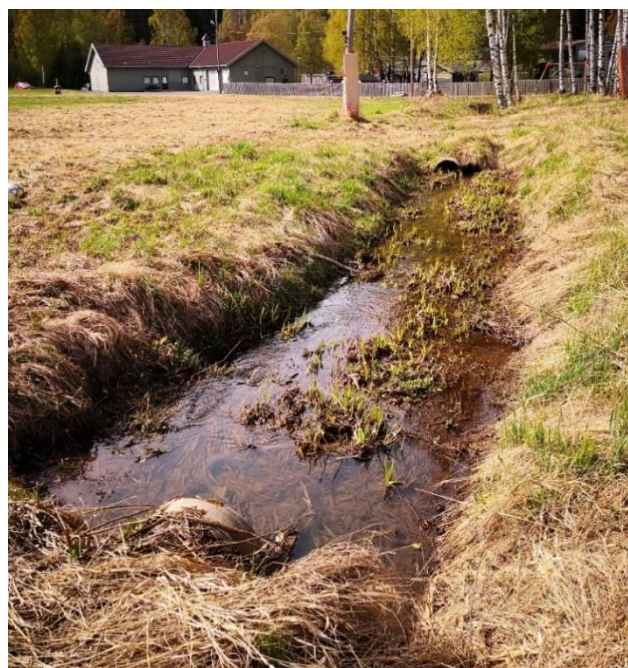
Figur 3-50: Bekkeløp langs grøntområde, sett mot Vingar skole

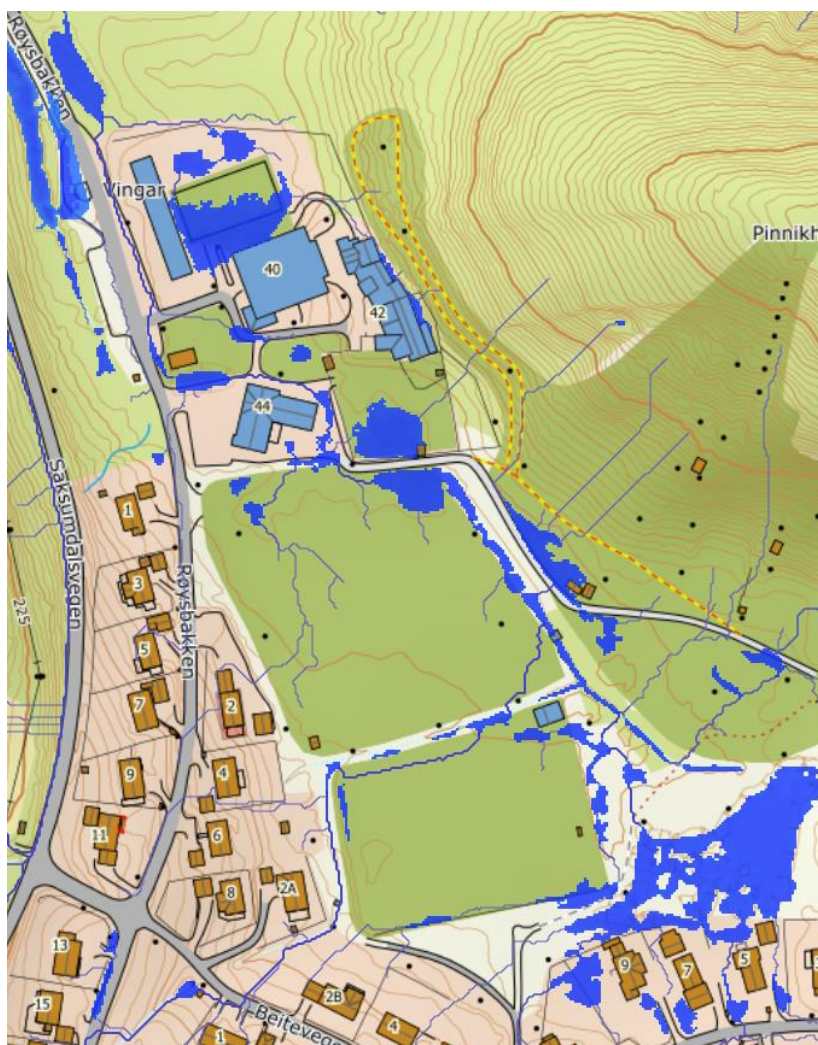
Ved tette stikkrenner og når vannføringen overstiger kapasiteten vil utearealer utenfor og trolig delvis innenfor skolens område kunne bli oversvømt. Dette kan gi vannskader på bygninger tilhørende skole og barnehage. Sør-vest for fotballbanen er det også et større område ved Myrstien som er utsatt for mye overvann, og som kan være ekstra utsatt dersom drenering ut av området er redusert (se figur 3-52).

Figur 3-52: Terrenganalyse som viser hvor overvann sannsynligvis vil kunne samle seg ved store nedbørsmengder. (Utsnitt fra Scalgo Live).

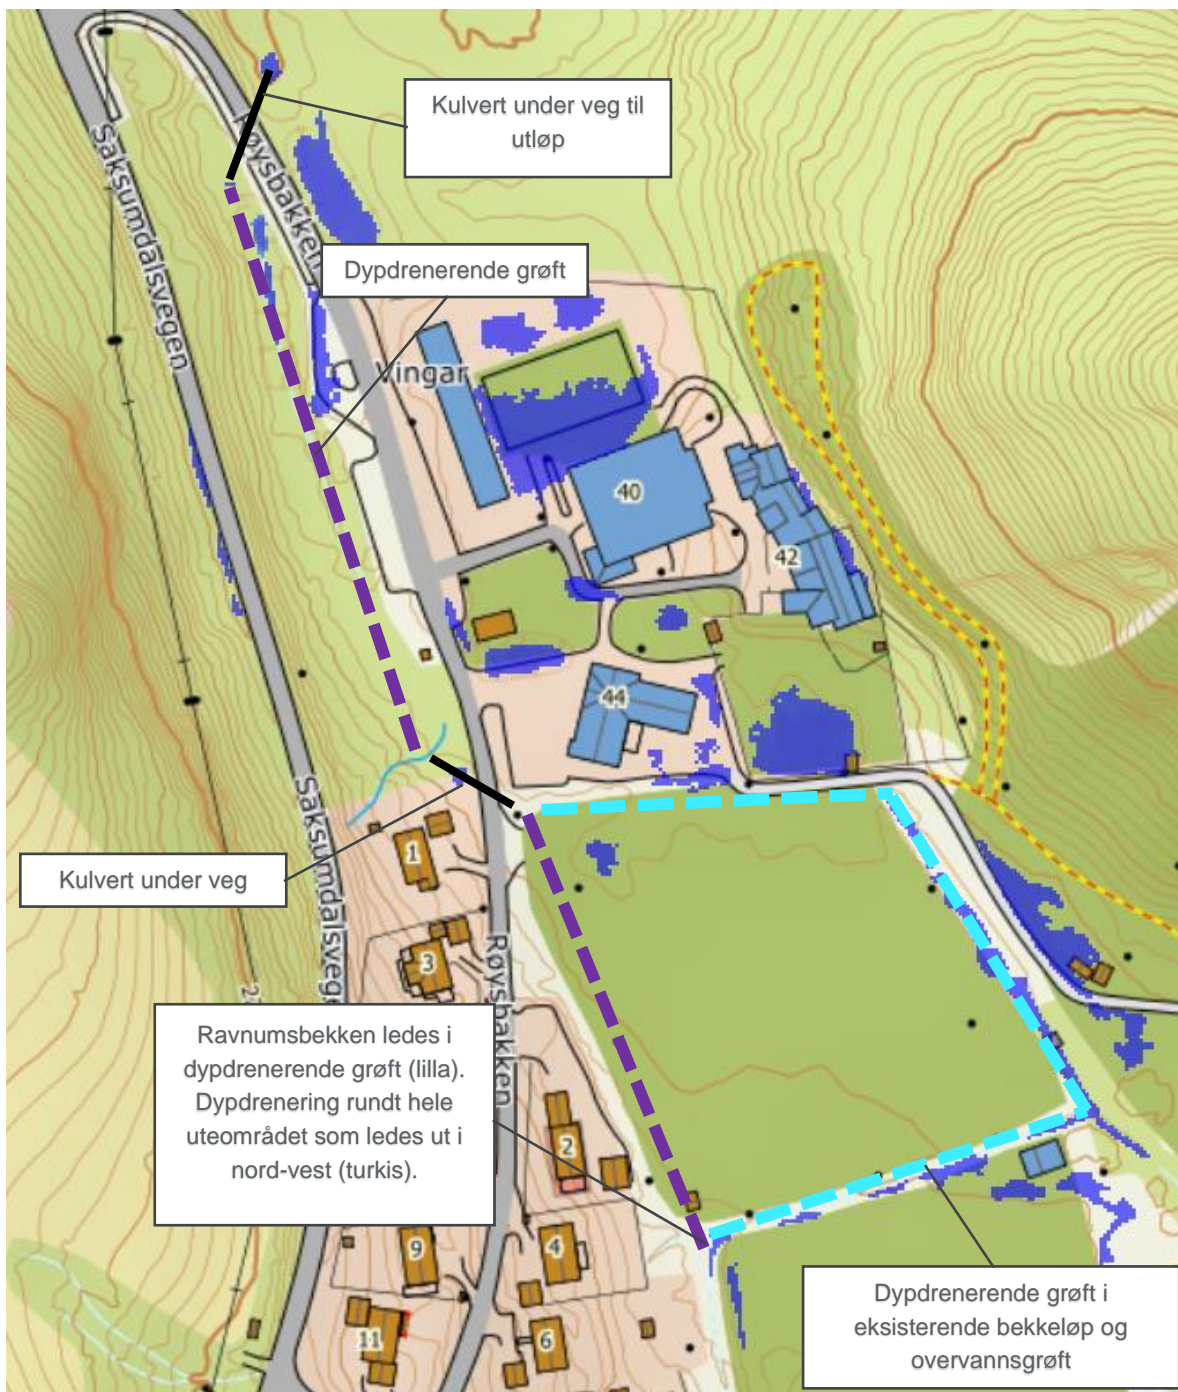
Figur 3-53: Skisse som viser forslag til utbedring av overvannssituasjon ved uteområder sør for Vingar skole/barnehage. Tiltaket forbedrer overvannssituasjonen og bidrar til å drenere området.

Ettersom området generelt er vannsjukt og er dårlig drenert bør et større dreneringstiltak vurderes. Det kan for eksempel være å anlegge en dypdrenerende grøft hvor både bekken og drenert vann fra området ledes ut mot grøntdraget vest for skoleområdet mellom Saksumdalsvegen og Røysbakken. Her går det også et mindre bekkedrag i dag som møter utløpet til overvannsledningen lenger nord som fører bekken under Vingar skole/barnehage. Skisse av løsningen er vist i figur 3-53. Det eksisterende bekkeløpet må uansett utbedres for å forhindre gjengroing, sedimentering og kapasitetsproblemer i bekkeløp og stikkrenner. Det bør utføres jevnlig vedlikehold og fjerning av oppsamlede masser i bekkeløp og stikkrenner.

Området rundt Vingar skole/barnehage og helt sør til Myrstien har stort tilsig av vann fra høyereliggende områder, slik som Pinnikhaugen og nedslagsfeltet til Ravnumsbekken. Dette er sannsynligvis et tidligere myrområde. Det vil naturlig være mye vann som samles opp her da det er lite fall på terrenget og utløpet fra området. Vannet kan oversvømme skolens og barnehagens uteområder. Det anbefales å legge til rette for bedre drenering ut av området, og unngå å lede hele Ravnumsbekken gjennom lukking under skolen. Det kan for eksempel anlegges en åpen pukkgroft med dypdrenering og drenerør i bunn langs vestsiden av grøntområdet og skoleområdet for Ravnumsbekken. Vannet ledes da direkte til skogsområdet nord for skoleområdet uten å ledes inn på vassjukt område og mot bebyggelse. Ved å i tillegg etablere dypdrenering rundt hele grøntområdet kan man håndtere både flom- og overvann trygt ut av området, samtidig som en senker grunnvannstanden og skaper et stort fordrøyningsområde for flomsituasjoner (se skisse av foreslått løsning i figur 3-53).

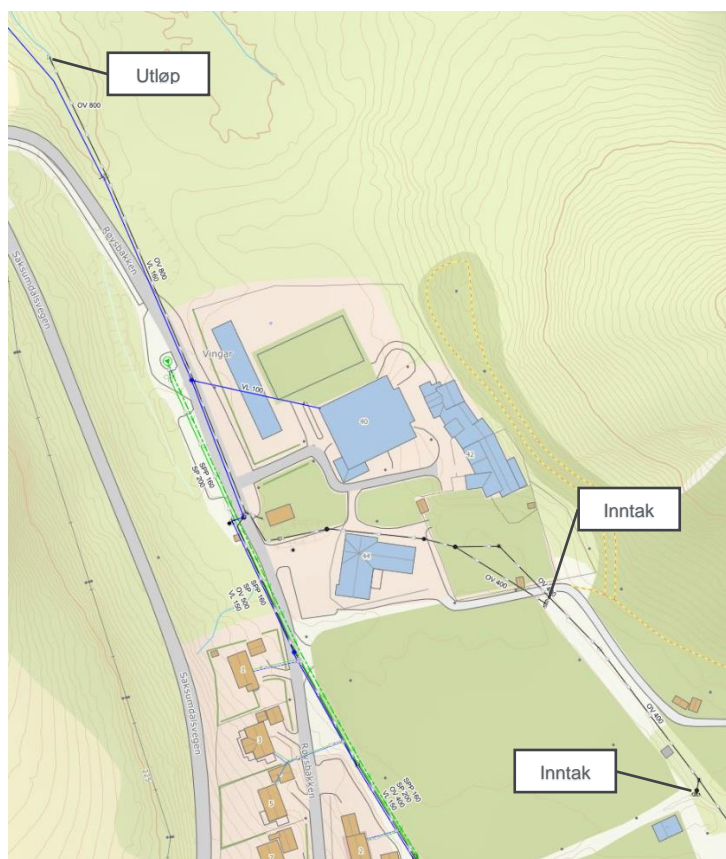
Ravnumsbekken går lukket fra Vingar skole og barnehage til skogsområdet rett sør for kulvert gjennom Kastrudvegen. Traséen er vist i kommunens digitale VA-ledningskart (se figur 3-54). Ved utløpet i skogsområdet var det tegn på at kloakk er med bekken ut (det er en spillvannspumpekum i nærheten av overvannsledning som kan ha overløp til overvannssystemet).

Figur 3-54: Utsnitt fra digitalt VA-kart for Lillehammer kommune viser overvannsledninger (OV400 og OV800) som leder bekken under Vingar skole/barnehage til utløp i skogsområde oppstrøms Kastrudvegen.

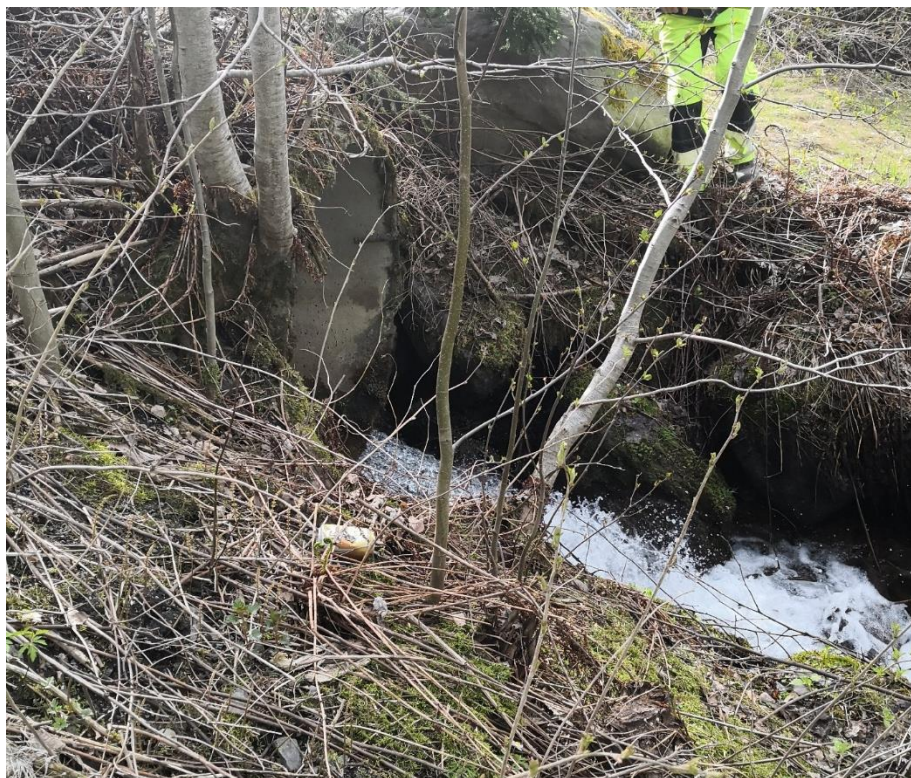
Kryssing av Kastrudvegen skjer via en kulvert med dimensjon 1200mmx700mm (hxb) som er iskjøtt et ø1200mm betongrør de siste ca. 4 meterne (se figur 3-56). Dette er sårbart. Kapasiteten er ok for flom opp til 200-årsflom, hvis vannet kan stuves opp på oppstrøms side. Det er fare for gjentetting av sedimenter og trær.

Figur 3-56: Utløp av ø1200mm betongrør på kulvert under Kastrudvegen.

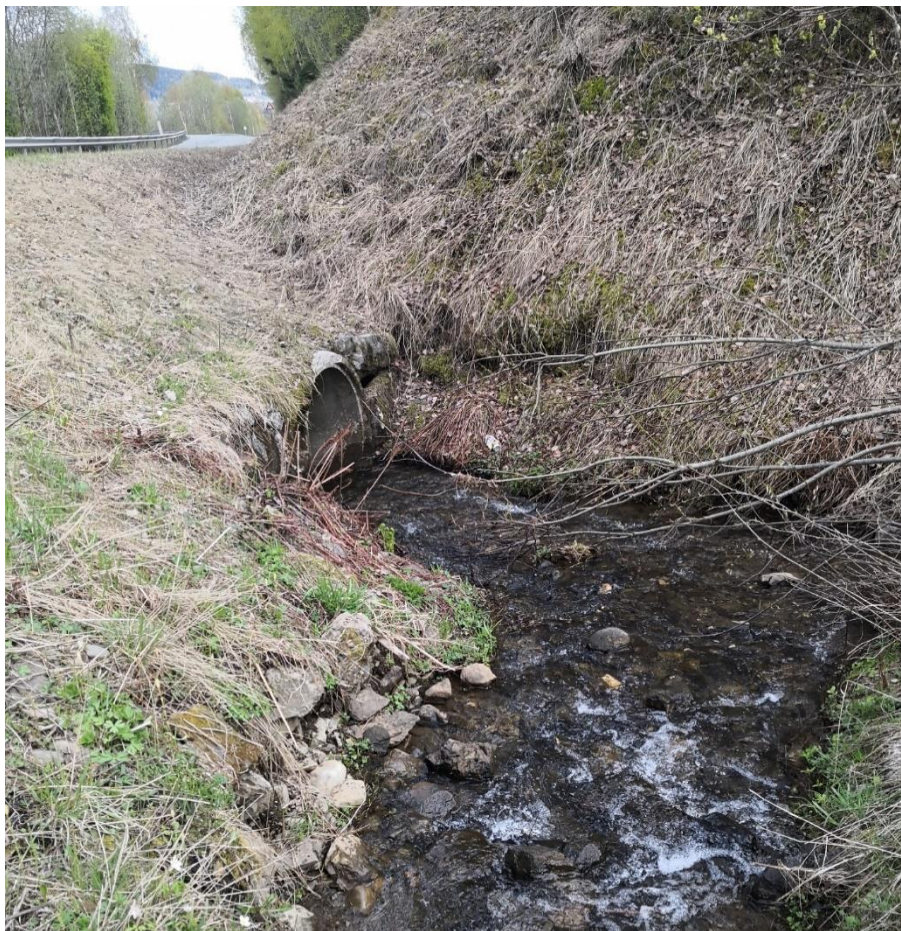
Ravnumsbekken har sitt utløp i Mjøsa nedenfor Jørstadmogegen (Fv. 253), og krysser denne i en 1000mm betong stikkrenne (se figur 3-57). Kapasitetsberegninger viser at det vil kunne bli problemer ved en 200-årsflom, trolig også ved flommer med gjentakintervall ned mot 20-årsflom. Oppstrøms kulverten går bekken over et relativt flatt område i en lite definert bekkedal, hvor bekken også har delt seg. Bekken gjør to 90° svinger før kulverten.

Figur 3-57: Innløp kulvert under Jørstadmogegen (Fv. 253)

Det er ikke behov for umiddelbare tiltak da det ikke er fare for bygninger og det trolig bare blir mindre skader på vegen ved flom, men det bør på sikt vurderes å oppdimensjonere kulvert pga. lav kapasitet i forhold til 20-årsflom.
