Oppdragsgiver: Nye Veier

Oppdragsnr.: 5195019 Dokumentnr.: NOTA-geo-011

▼ NOTA-geo-011 Skred- og stabilitetsvurdering, anleggsvei og riggområde Trosset

Notat E6 Roterud - Storhove

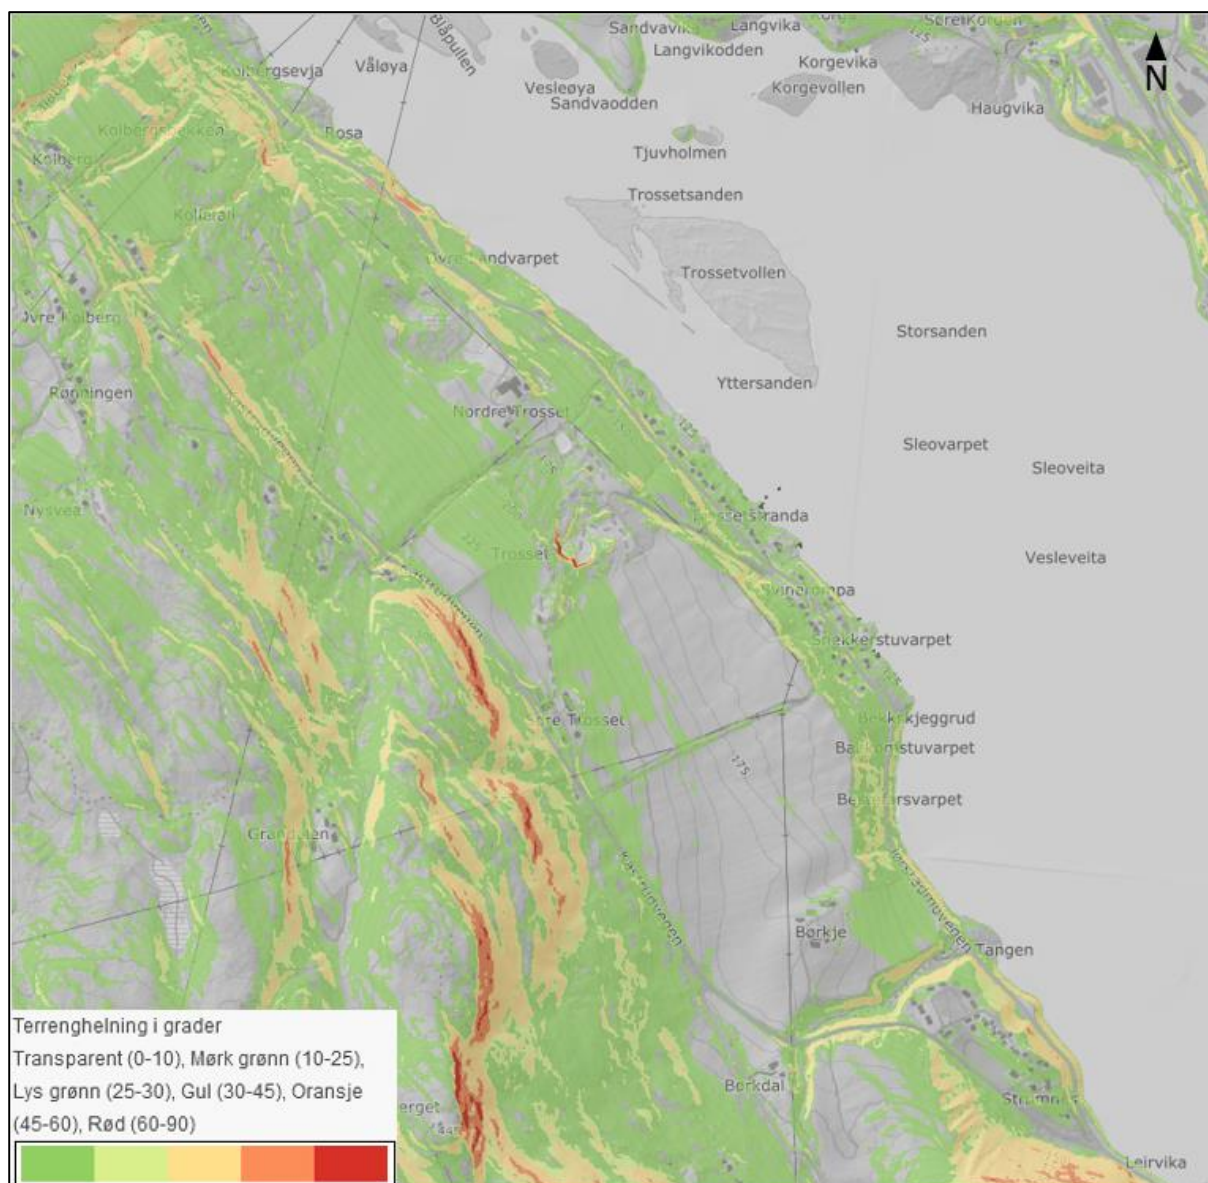
Figur 4: Kart som viser terrenghelningen i det aktuelle området.

Kart som viser terrenghelningen i området, er vist i Figur 4. Terrenghelningen i det aktuelle området er generelt 10 -25° med unntak av de slake jordene ved Søndre Trosset. Det er enkelte mindre områder med brattere terrenghelning i skråningen nedenfor jordene ved Trossetgårdene.

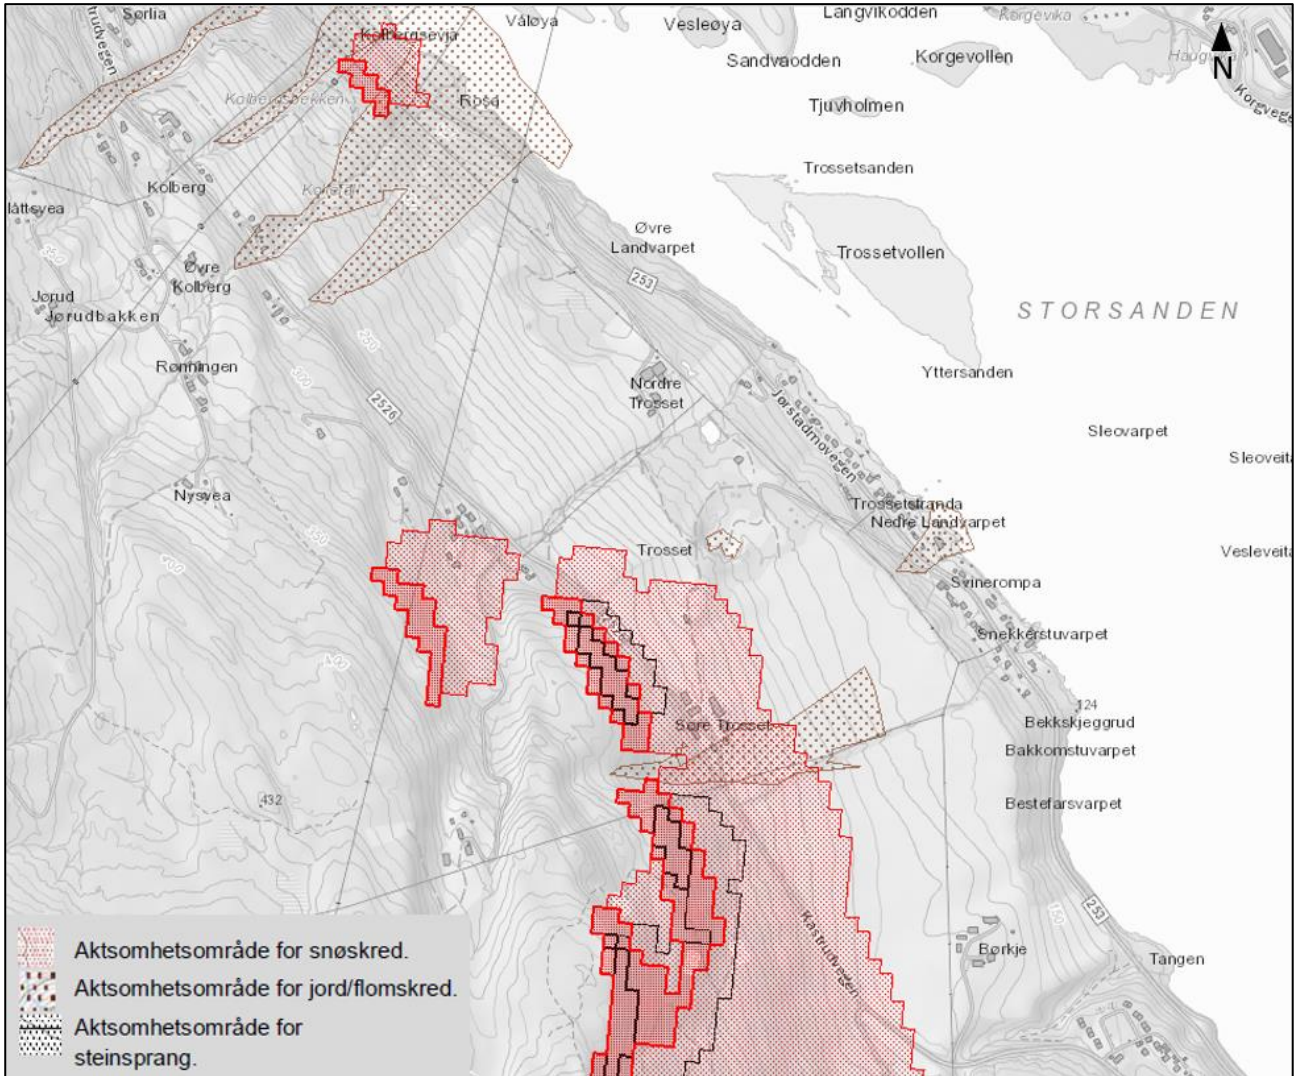
Figur 5: NVEs aktsomhetskart for skred for det aktuelle området.

NVE sine landsdekkende aktsomhetskart for steinsprang, snøskred og jord- og flomskred viser *potensielle* fareområder for skred (NVE, 2021). Aktsomhetskart gir ikke opplysninger om sannsynlighet eller hyppighet for skred. Aktsomhetskartene er utarbeidet ved hjelp av datamodeller som ut fra terrengdata og utvalgte parametere gjenkjenner områder som teoretisk kan være utsatt for disse skredtypene. Dette er grove kart som ikke tar hensyn til lokale forhold som blant annet klima, skog og mindre terrengformasjoner. Det er ikke utført systematisk befaring ved utarbeidelse av kartene. Oppløsningen på terrengmodellen som danner grunnlaget for kartene er grove (jord- og flomskred = 10 meter, steinsprang og snøskred = 25 meter), og dette kan føre til at ikke alle løsnemråder blir fanget opp.

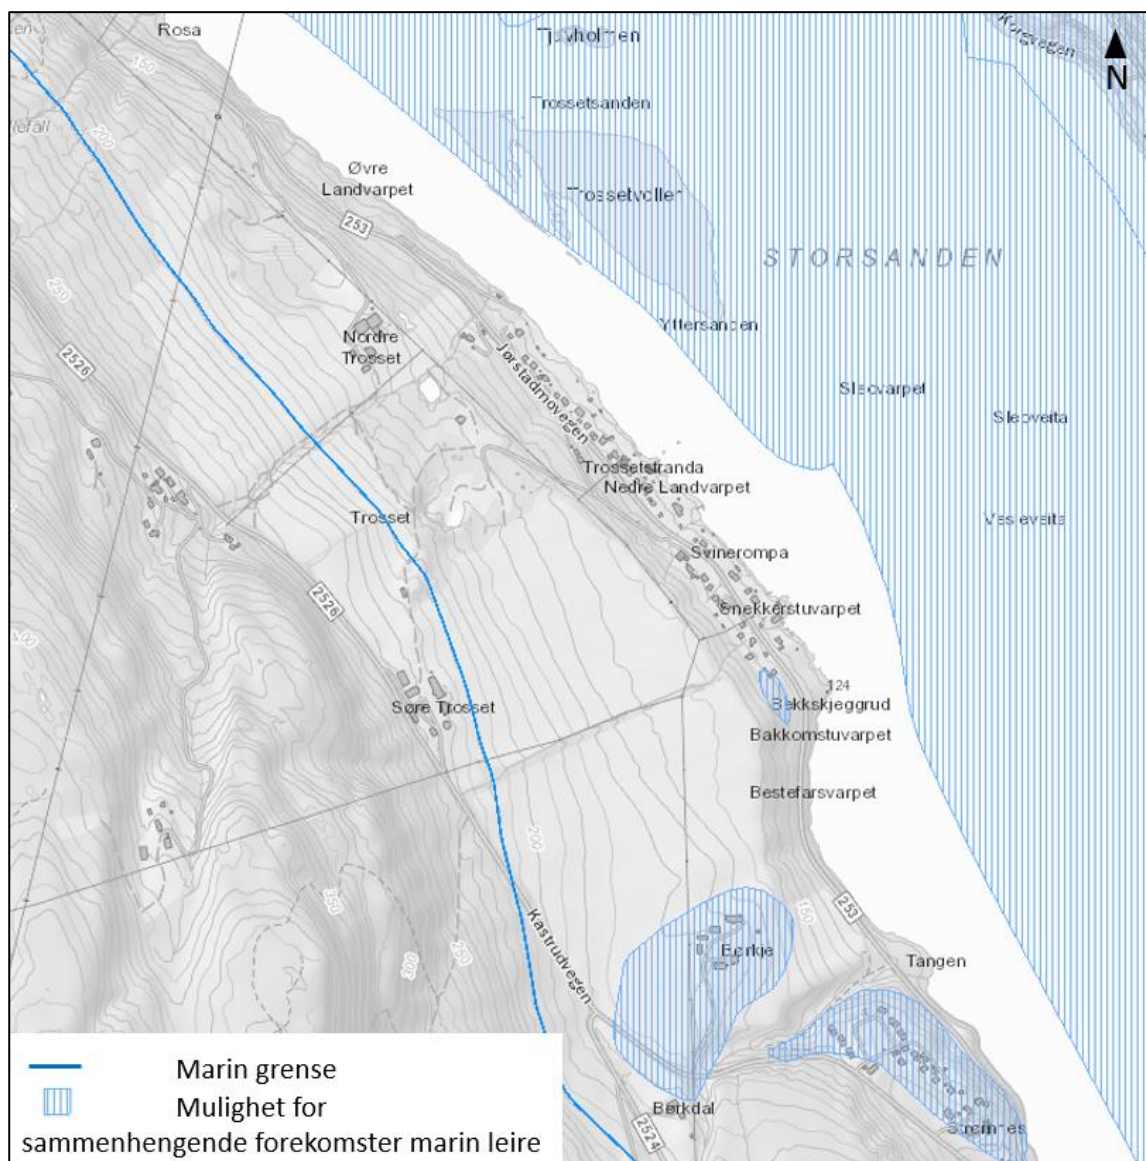
Figur 6: Kart fra NVE som viser marin grense og aktsomhetsområder for marin leire.

NGU har utarbeidet kart som viser mulighet for marin leire, og som kan benyttes som aktsomhetskart for marin leire. Datasettet er basert på løsmassekart i målestokk 1:50 000 og datasett for marin grense, og viser hvor det potensielt kan finnes marin leire, enten i dagen eller under andre løsmassetyper. Det er ikke påvist marin leire for de utførte grunnundersøkelsene, nye grunnundersøkelser er planlagt for å kontrollere at det ikke forekommer bløt leire langs strekningen.
