# **REGULERINGSPLAN FOR AVLASTET E6 LILLEHAMMER**

## **FAGRAPPOR** Skredfarevurdering

Skredfarevurdering for avlastet E6 Lillehammer, for tiltak 1, 2 og 6.

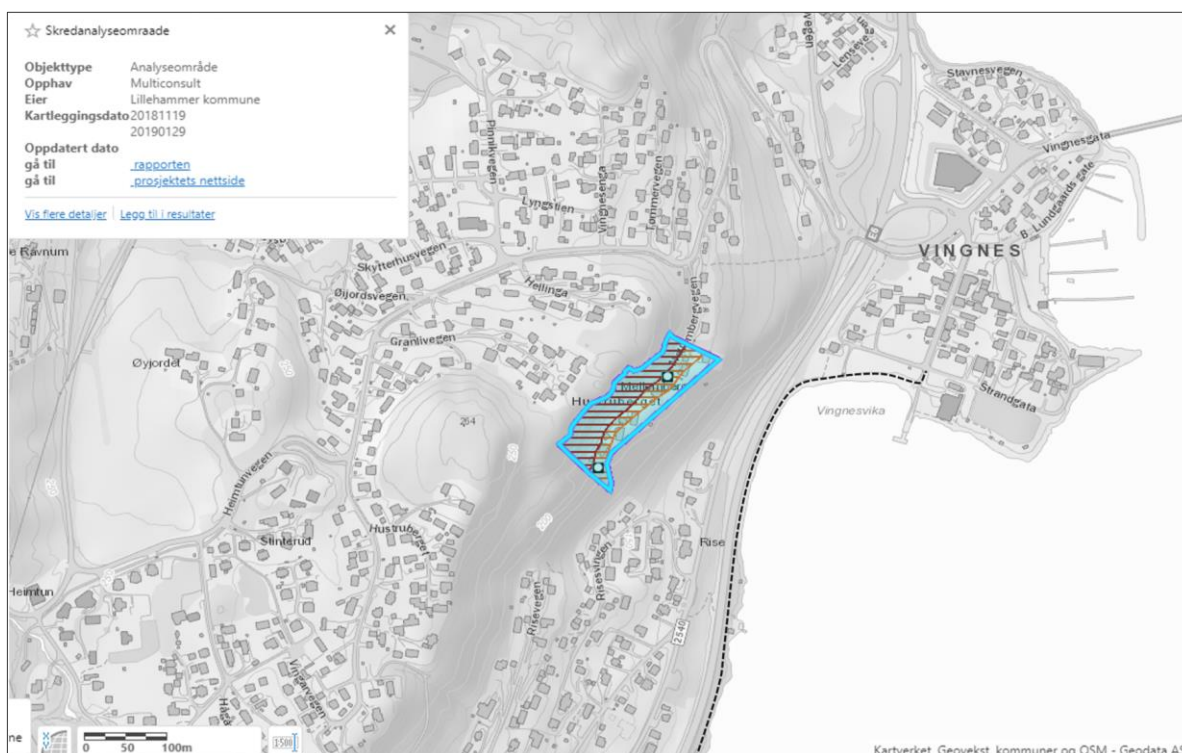
Figur 10 Faresonekart for boligeiendommene i Mellebergveien 6-24 (Multiconsult, 2018 [3]). Turstien i tiltak 1 er indikert med svart, stiplede linje.

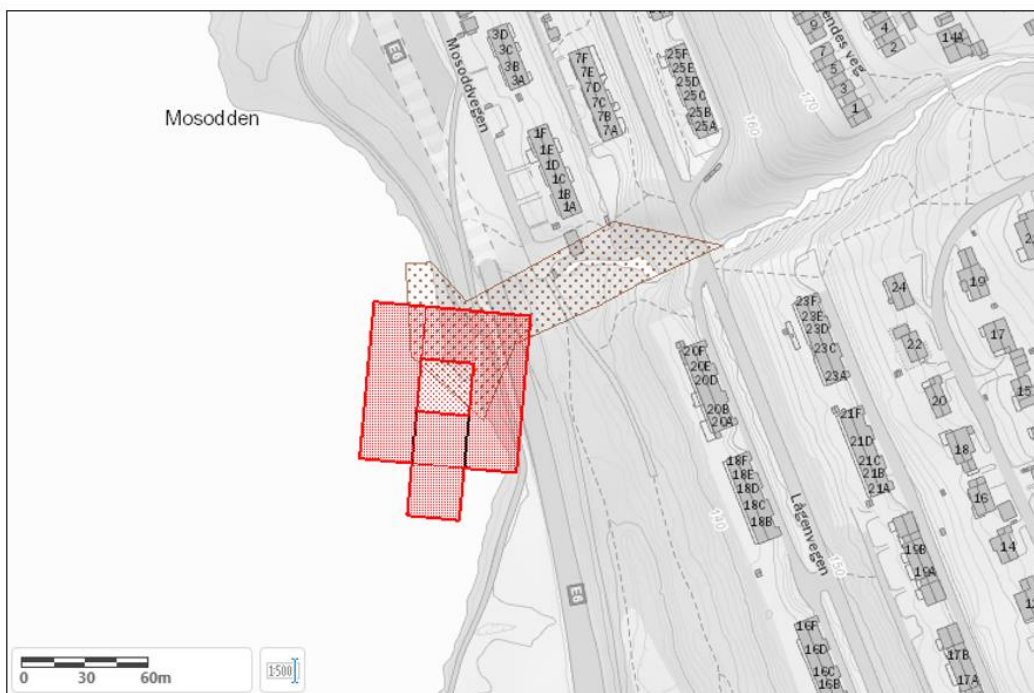
Figur 14 I henhold til NVEs aktsomhetskart for skred [8] ligger tiltak 6 i Mosoddenområdet innenfor aktsomhetsområde for snøskred (rødt område) og flom- og jordskred (brunt område). Snøskredområdet her antas å være feil.

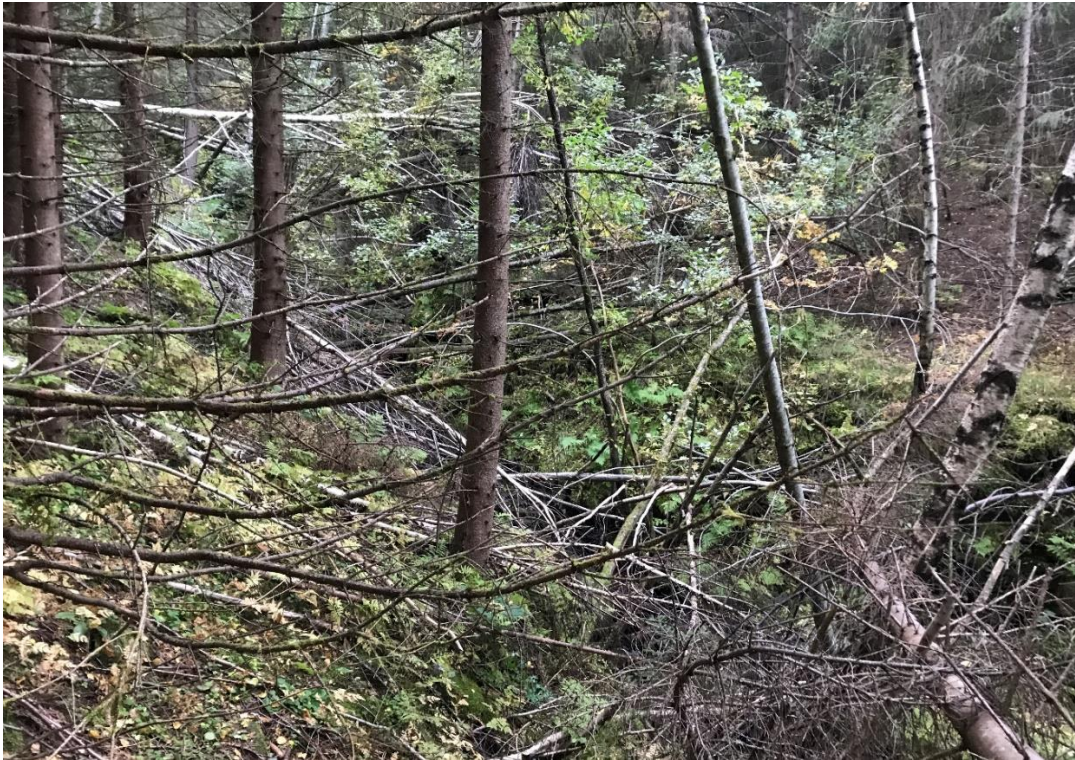
Figur 24 Mellom Ø7 og Ø8. Eldre, tett løv- og furuskog.

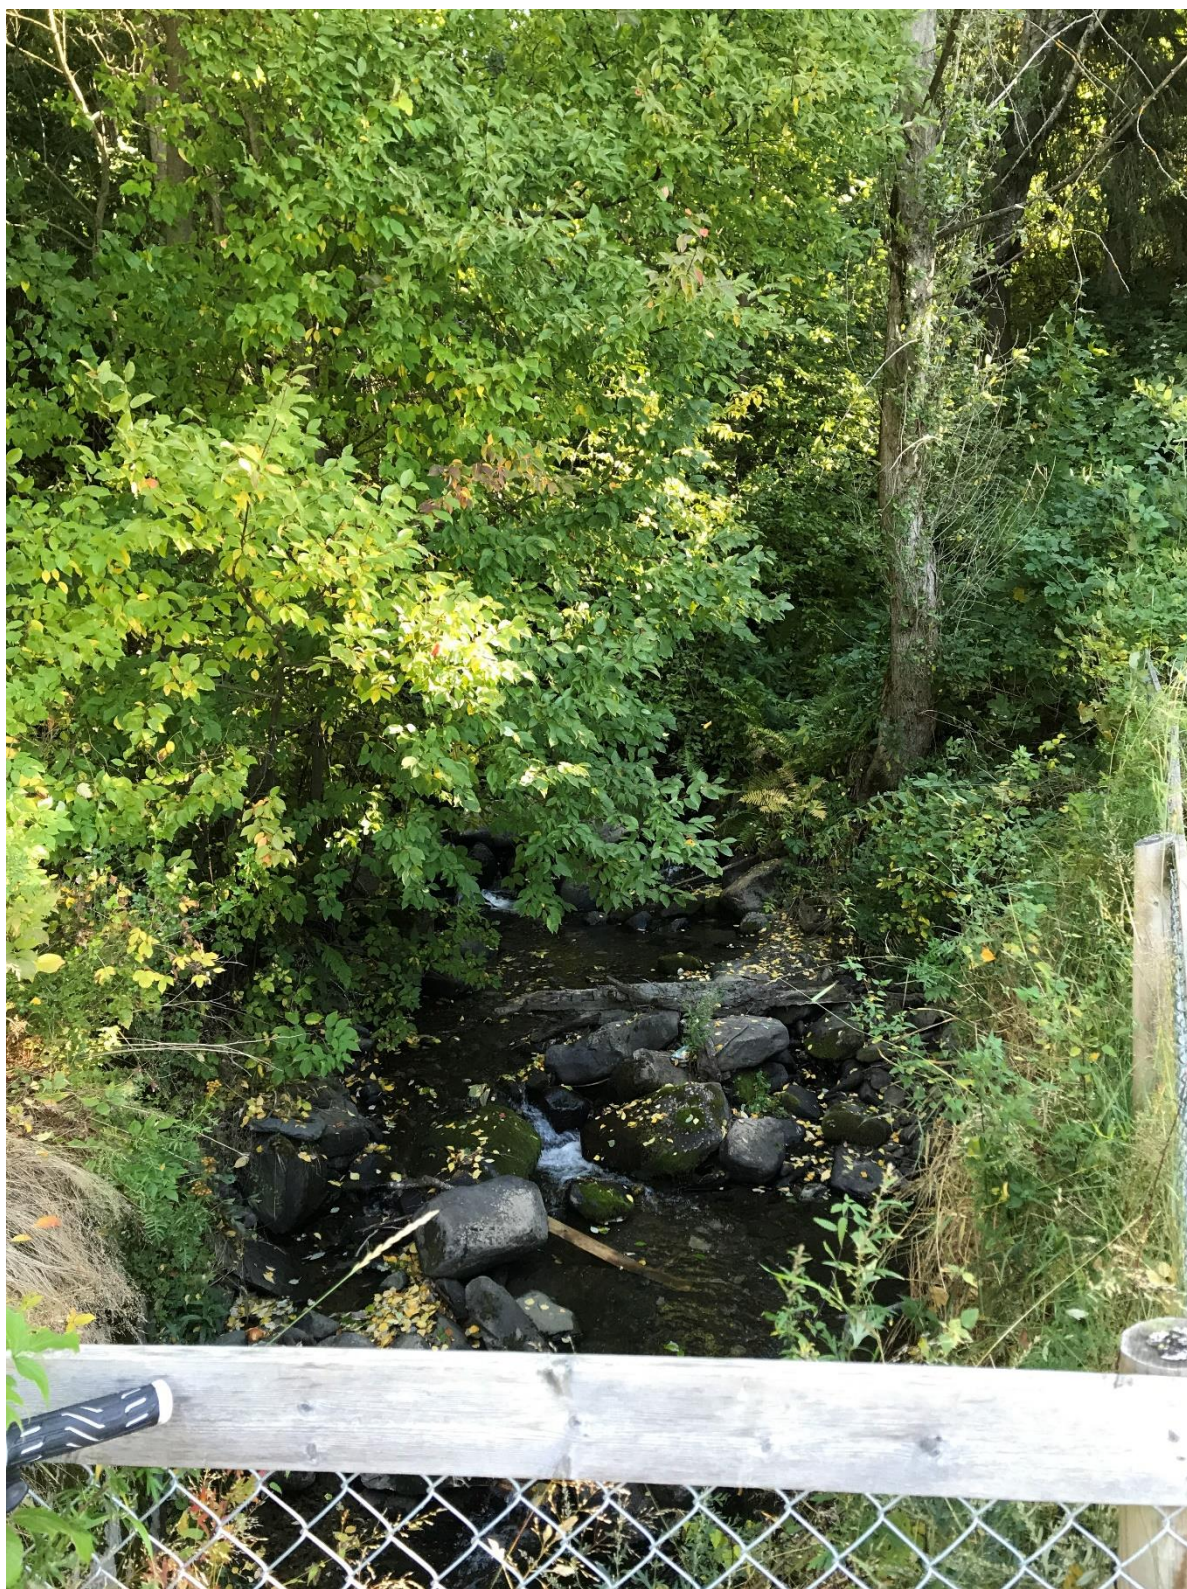
*Figur 33 M1. Området utgjør ifølge aktsomhetskartet til NVE (2020) ett av løснеområdene for jord- og flomskred. Bildet er tatt oppstrøms fra Lågenvegen.*

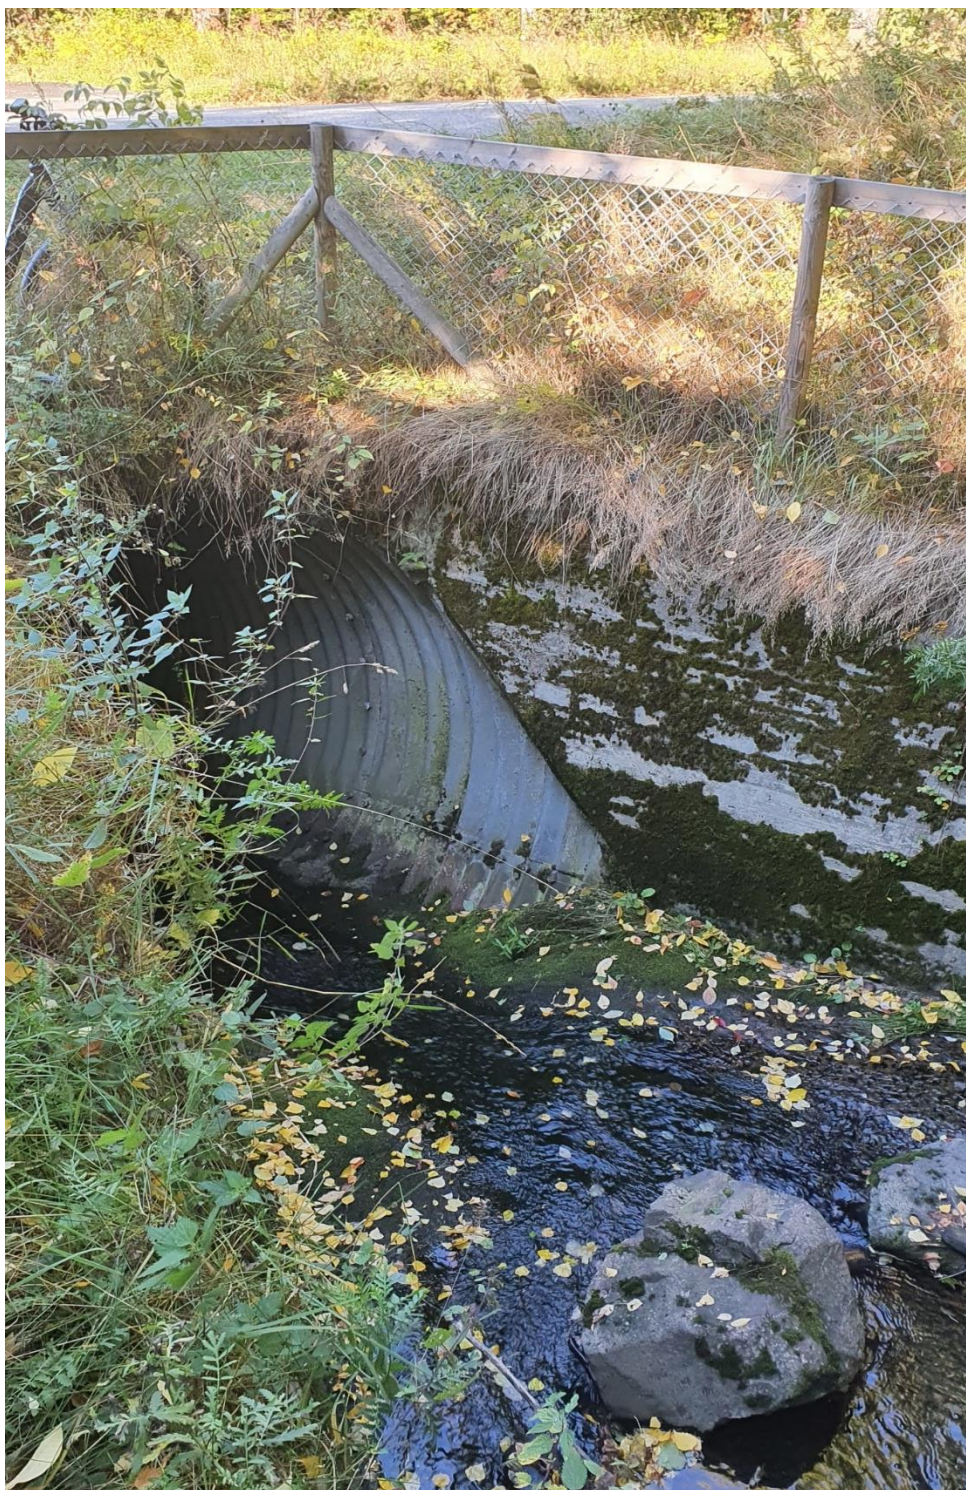
*Figur 34 M1. Området utgjør ifølge aktsomhetskartet til NVE [8] et av løseområdene for jord- og flomskred. Bildet er tatt nedstrøms mot Lågenvegen.*
