▼ Områdestabilitetsvurdering

Dette notatet omhandler vurdering av områdestabilitet i kvikkleire/sprøbruddmateriale i forbindelse med reguleringsplan for E6 Roterud – Storhove. Notatet er revidert til også å omfatte vurderinger for kommunedelplanens trasévalg for ny E6, slik at både justert linje og kommunedelplanens linje omfattes av notatet. Kommunedelplanens linje og justert linje er i hovedsak sammenfallende eller bare noe forskjøvet i forhold til hverandre fram til Øyresvika. Enkelte steder er det noe ulikt fyllingsutslag i Mjøsa for de to linjene for E6. Kommunedelplanens linje der E6 går på bru over Lågen er planlagt med en lengre bru enn for den justerte linjen for E6. Fra Hovemoen til Storhove ligger kommunedelplanens linje vest for den justerte linjen for E6. Det er gjennomført kvalitetssikring av dette notatet av eksternt foretak. Kontrollrapporten er vedlagt.

Oppdragsnr.: 5195019 Dokumentnr.: NOTA-geo-006

Notat E6 Roterud - Storhove

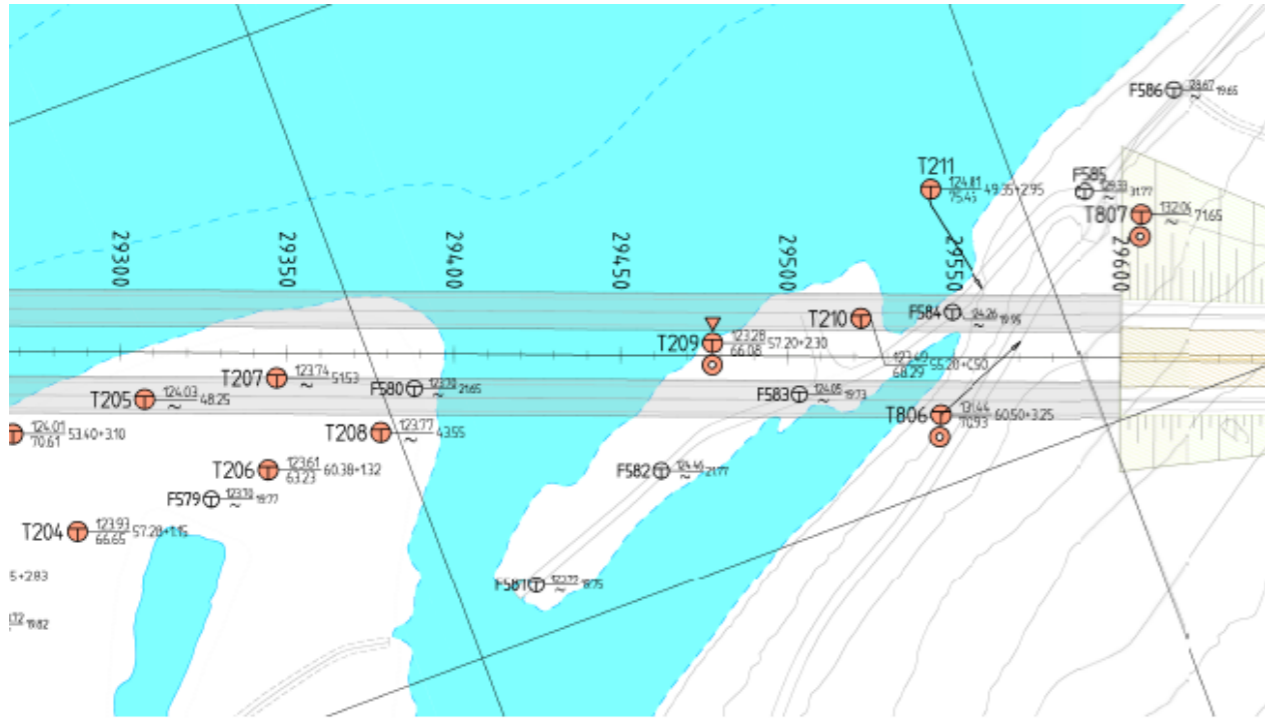
PRØVESERIE: T209
 Civil Consulting AS
 E6 Roterud - Storhove
 2019-06-12

Dybde (m)	Beskrivelse	Prøve	Test	Vanninnhold (%) og konsistensgrenser					p (kPa)	Utmårt skjærfasthet (kPa)	R _e
				10	20	30	40	50			
5											
10	SAND, silig		spør av organisk						1,85	4,5	
14	SILT								1,83	14,21	
16	SILT, sandig		lengst lagde gjennom hele prøven						1,88	7	
15	KVIKKLEIRE, silig		enk. siligkt, kystyne						1,80	56	
20	SAND		10 cm silig mild i prøven						2,04	1

Z=15m; kvikkleire,
 prøvesylinder z=13,5m; sandig silt,
 prøvesylinder z = 17 m; sand

Det er ikke påvist kvikkleire eller sprøbruddmateriale i prøvene som er tatt. Unntak er én prøve i ca. 15 m dybde fra en prøvesylinder tatt på Våløya i Lågen der E6 skal krysse elva på bru. Nærmeste prøvesylindere (grunnere og dypere prøver) i denne prøveserien viser ikke kvikkleire eller sprøbruddmateriale. Undersøkelsene ved Våløya tyder ikke på at det der er en kvikkleiresone. For ytterligere detaljer vedrørende grunnforhold vises det til geotekniske rapporter og datarapporter samt GeoSuite database, [2] - [9].

Ved Våløya er det registrert kvikkleire i én prøvesylinder i en prøveserie (T209). Prøven er tatt i ca. 15 m dybde. Prøver som er tatt grunnere, i dybde 13,5 m, og dypere, i dybde 17 m, viser ikke kvikkleire eller sprøbruddmateriale. Borprofil for prøve T209 er vist i Vedlegg 1. I Vedlegg 1 er også enkelte sonderinger nær borpunkt T209 vist. Disse tyder ikke på lag av kvikkleire eller sprøbruddmateriale som kan utgjøre en sone. Området ved denne prøveserien og sonderingene er tilnærmet flatt og det tilliggende nivået på elvebunnen er grunt, slik at høydeforskjellen mellom terrenget på land og elvebunnen er liten. Undersøkelser utført i området der terrenget stiger mot Hovemoen (øst for Lågen), tyder ikke på masser bestående av kvikkleire eller sprøbruddmateriale. Basert på dette konkluderes det med at et områdeskred ved Våløya ikke vil kunne skje. Derfor er det ikke definert aktsomhetssone ved Våløya.
