Tegningsnummer	Revisjon
102	B01

LILLEHAMMER KOMMUNE	Målestokk (gjelder A1) 1:2000
---------------------	----------------------------------

Vurdering av sikringstiltak mot flomskader i Bæla
Tiltaksplan
Streking Gamlevegen - Sagbakken

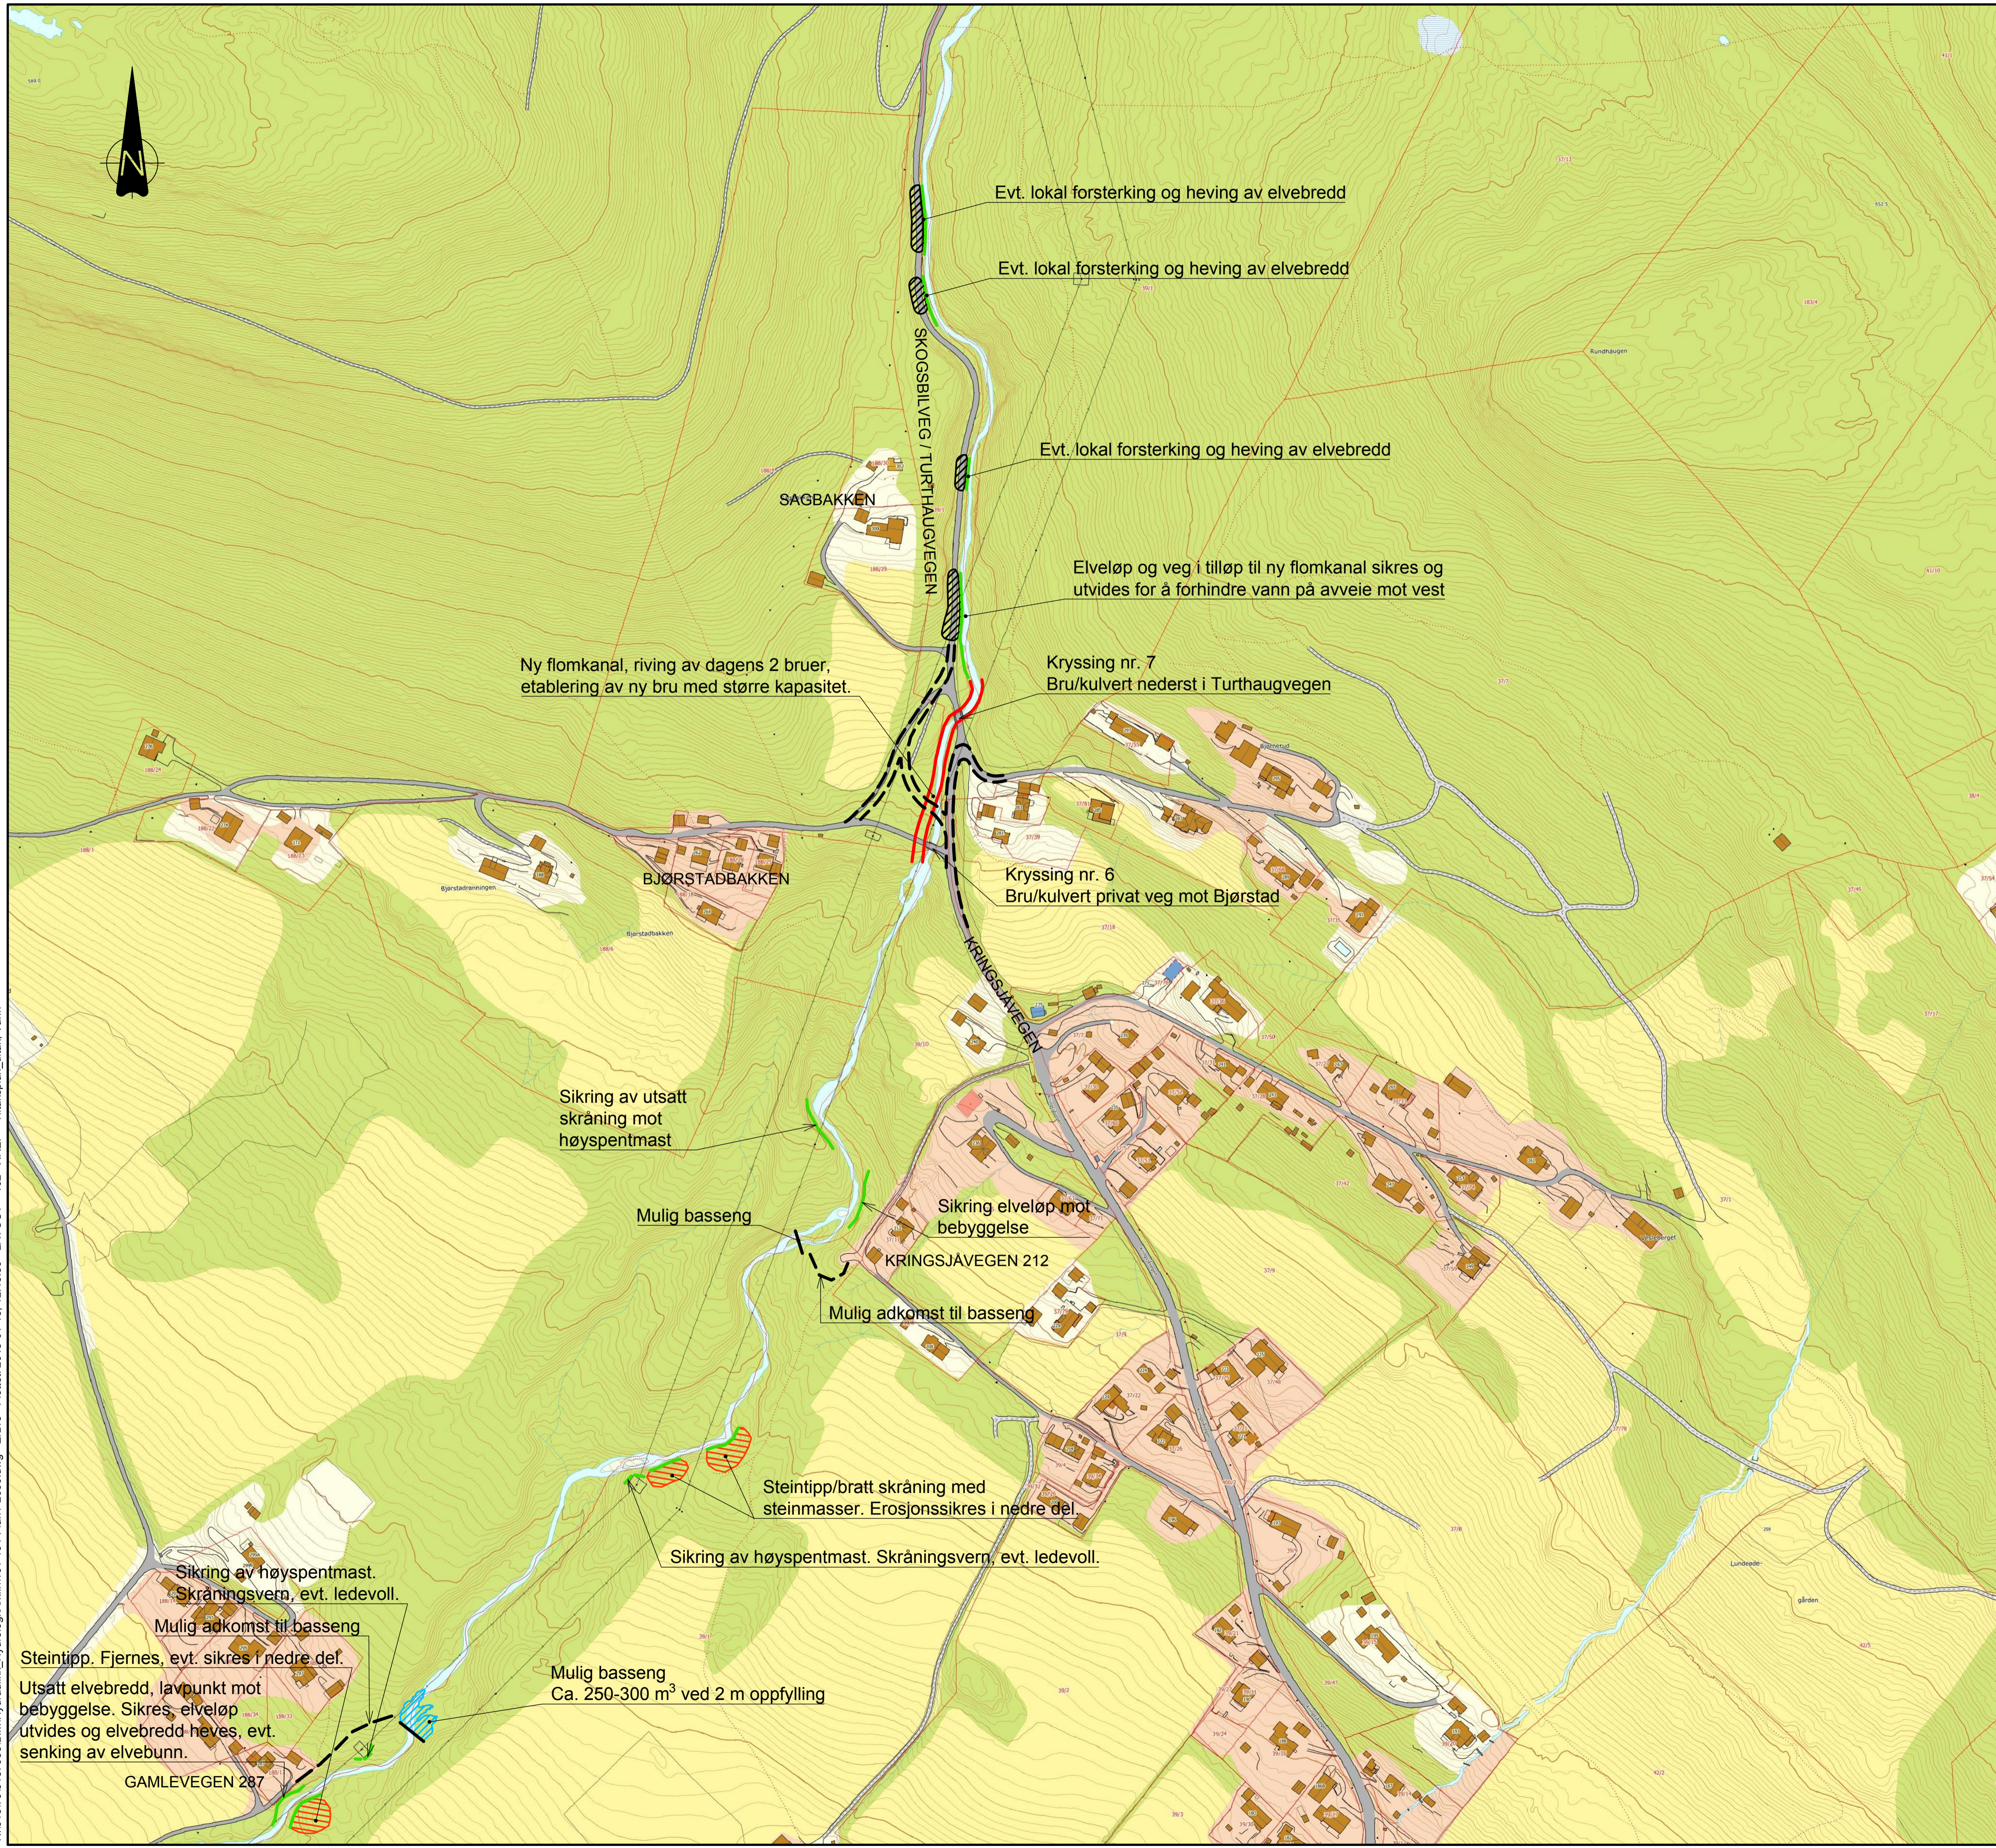
Sikring av høyspentmast.
Skråningsvern, evt. ledevoll.
Mulig adkomst til basseng
Steintipp. Fjernes, evt. sikres i nedre del.
Utsatt elvebredd, lavpunkt mot bebyggelse. Sikres, elveløp utvides og elvebredd heves, evt. senking av elvebunn.
GAMLEVEGEN 287

Ny flomkanal, riving av dagens 2 bruer, etablering av ny bru med større kapasitet.

Sikring av utsatt skråning mot høyspentmast

Mulig basseng

Sikring elveløp mot bebyggelse
KRINGSJÅVEGEN 212

Steintipp/bratt skråning med steinmasser. Erosjonssikres i nedre del.

Mulig basseng
Ca. 250-300 m³ ved 2 m oppfylling

Elveløp og veg i tilløp til ny flomkanal sikres og utvides for å forhindre vann på avveie mot vest

Kryssing nr. 7
Bru/kulvert nederst i Turthaugvegen

Kryssing nr. 6
Bru/kulvert privat veg mot Bjørstød
