Tegningsnummer	Revisjon
103	B01

LILLEHAMMER KOMMUNE	Målestokk (gjelder A1)
	1:2000

Vurdering av sikringstiltak mot flomskader i Bæla  
Tiltaksplan  
Strekning Sagbakken - Lundesveen

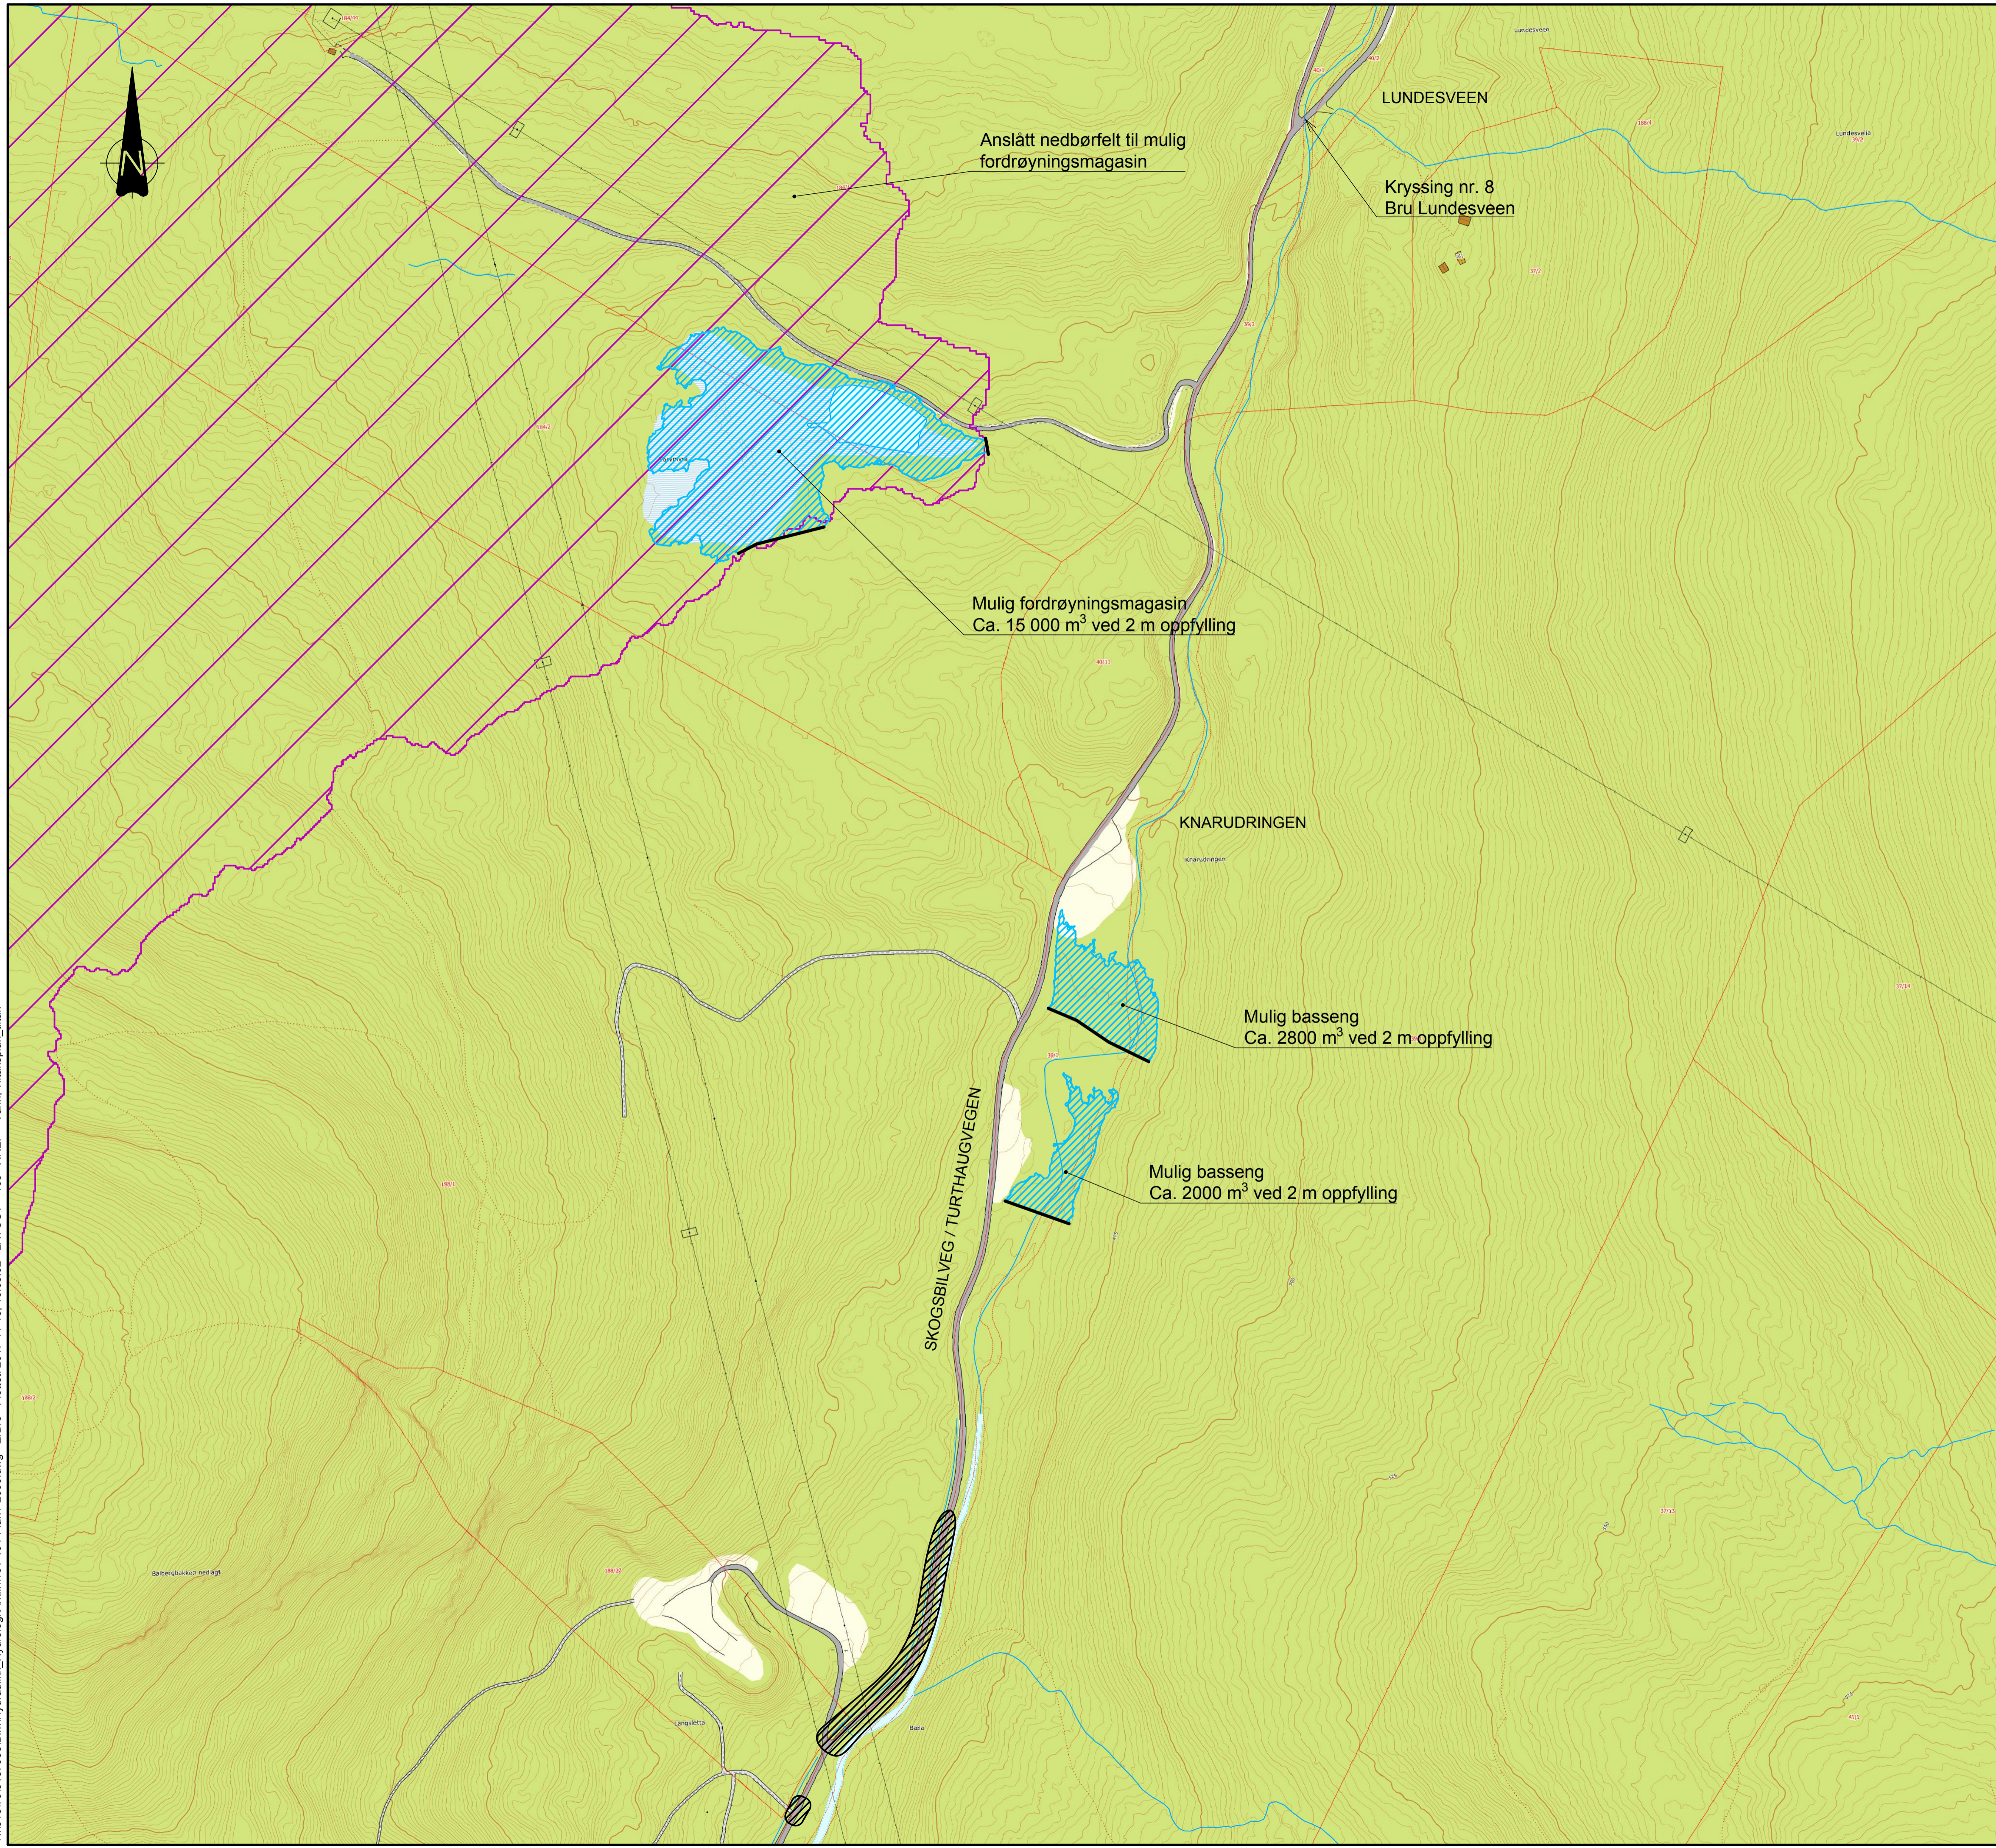
1. Opparbeidning/forbedring av dagens grøfter langs Turthaugveien med større tverrsnitt og erosjonssikring av grøftene. Om mulig legge veien med ensidig fall mot elva, og avskjærende renner på tvers av veien som leder overflatevann til elva.
