Tegningsnummer	Revisjon
104	B01

LILLEHAMMER KOMMUNE	Målestokk (gjelder A1)
	1:1000

Vurdering av sikringstiltak mot flomskader i Åretta  
Tiltaksplan  
Strekning Høstmælingsvegen - Røyslivegen

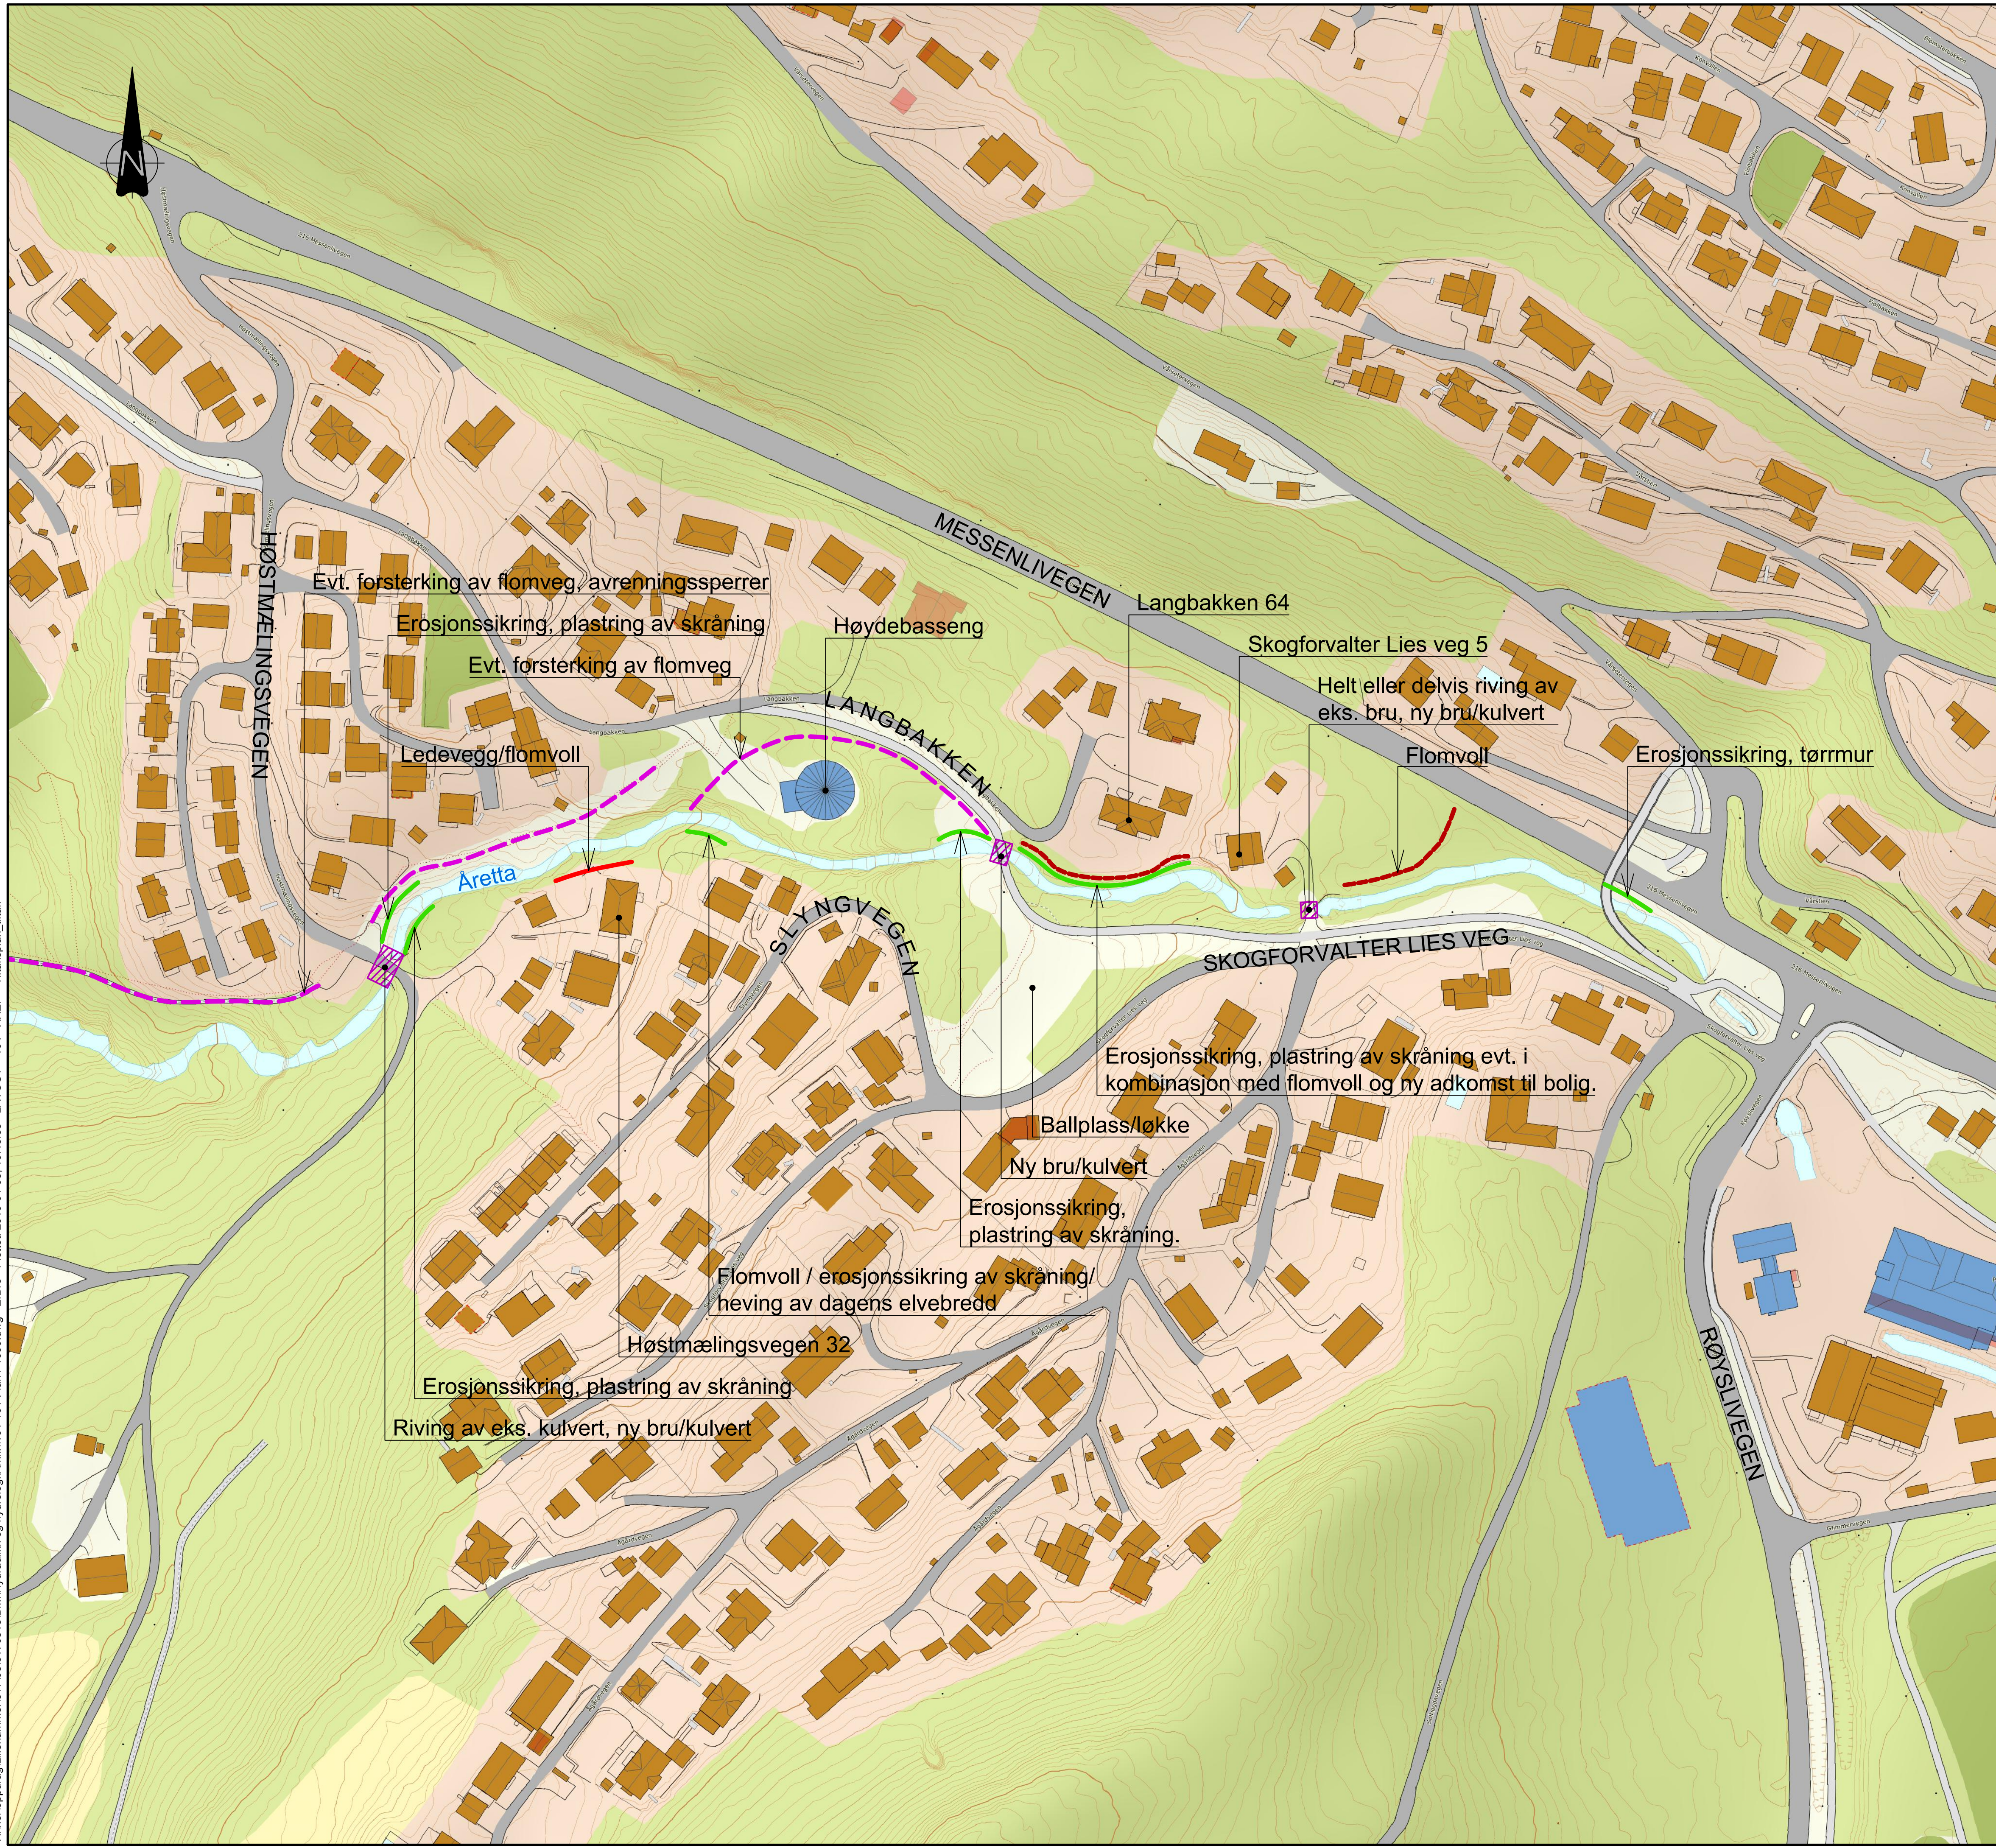
Plassering og utbredelse av skisserte tiltak er orienterende.
