E6 Roterud–Storhove

Matjordplan

Matjordplanen er del av massedisponeringsplanen

Oppdragsnummer:	5195019
Oppdragsnavn:	E6 Roterud–Storhove
Dokumentnummer:	RAPP-nar-001
Dokumentnavn:	Matjordplan

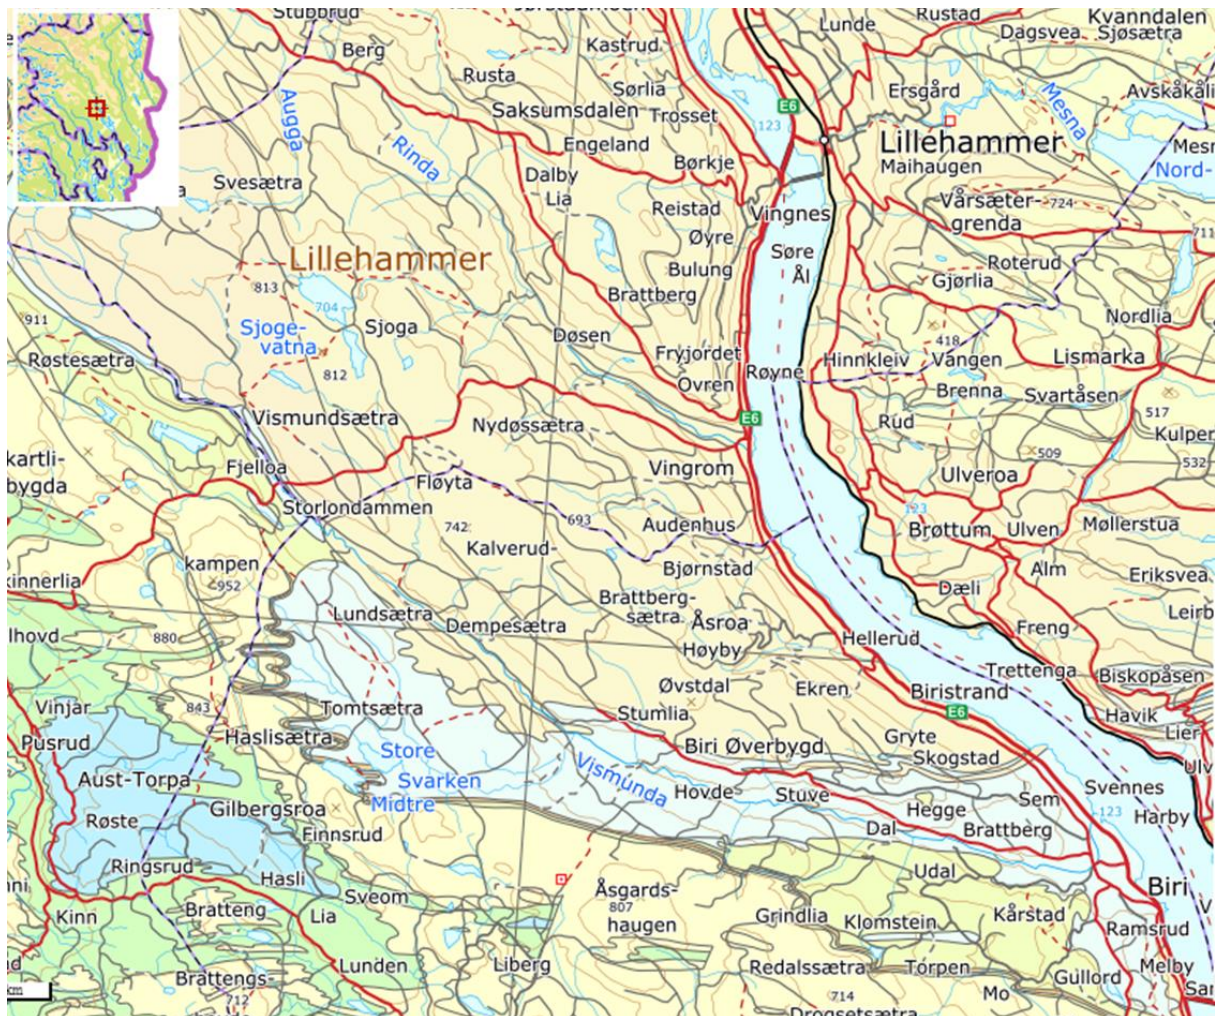
Figur 2-1. Berggrunnskart for strekningen Biri-Lillehammer (www.ngu.no).

Bergartene i hele veiparsellen består av skifer og sandstein tilhørende Brøttumformasjonen i Hedmarksgruppen. Dette er generelt bergarter med stort innhold av kvarts og feltspat og liten andel av mørke og mer næringsrike mineraler. Rett sør for veiparsellens begynnelse ved Bergestugua danner Biskopåskonglomeratet grensen mellom Brøttumformasjonen og Biriformasjonen (figur 2-1).

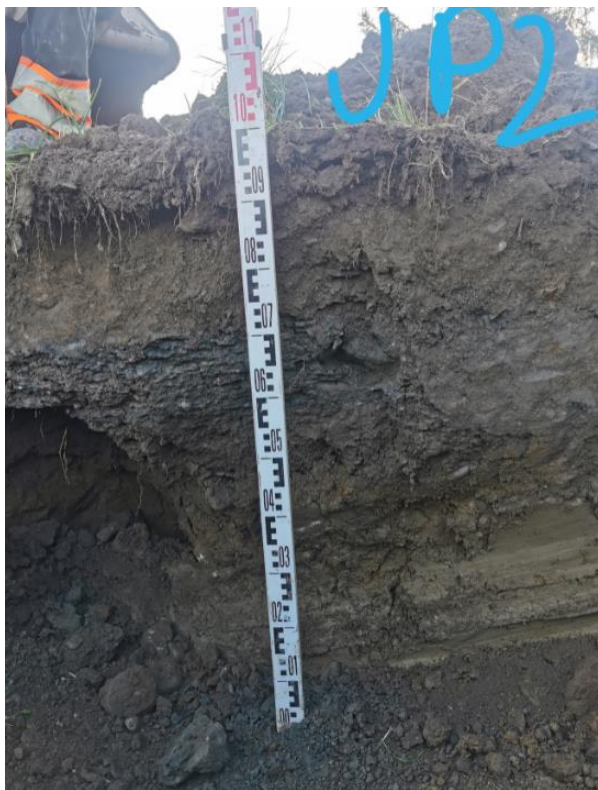
JP2 – Nyhus 129/2

Figur 2-4. Jordprofil tatt på gården Nyhus. Tykkelse A-sjikt 25-30 cm, B-sjikt 20 cm.

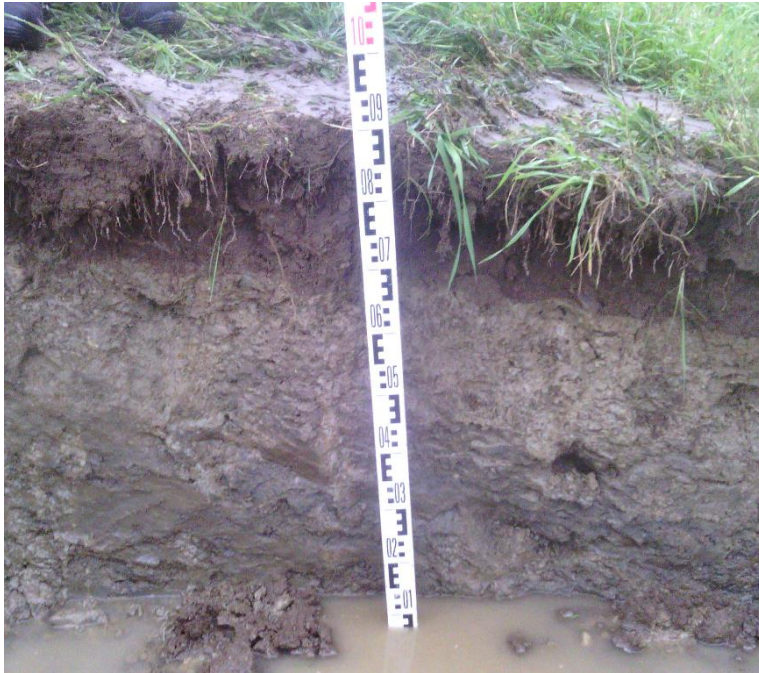
JP3 – Gryte søndre øvre 128/1

Figur 2-5. Jordprofil gravd på gården Gryte søndre øvre. Tykkelse A-sjikt omkring 25 cm. B-Sjikt 25 cm, men lite utviklet og framstår som relativt kompakt leire uten særlig rotutvikling. Relativt stor grad av vannmetning.

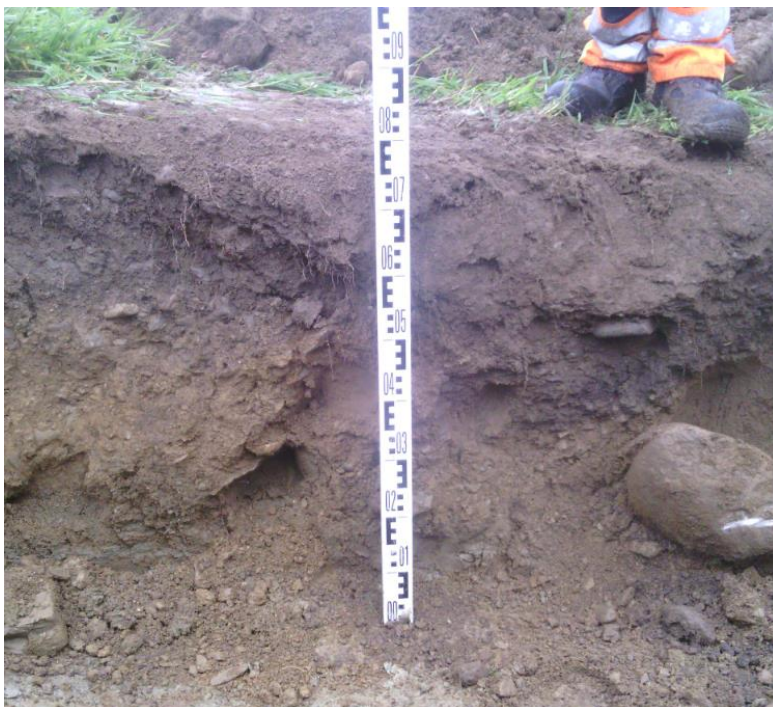
JP4 – Opsal 128/8

Figur 2-6. Jordprofil fra gården Opsal. Tykkelse A-sjikt rundt 30 cm, B-sjikt rundt 30 cm. Relativt stort innslag av grus og stein/blokk.

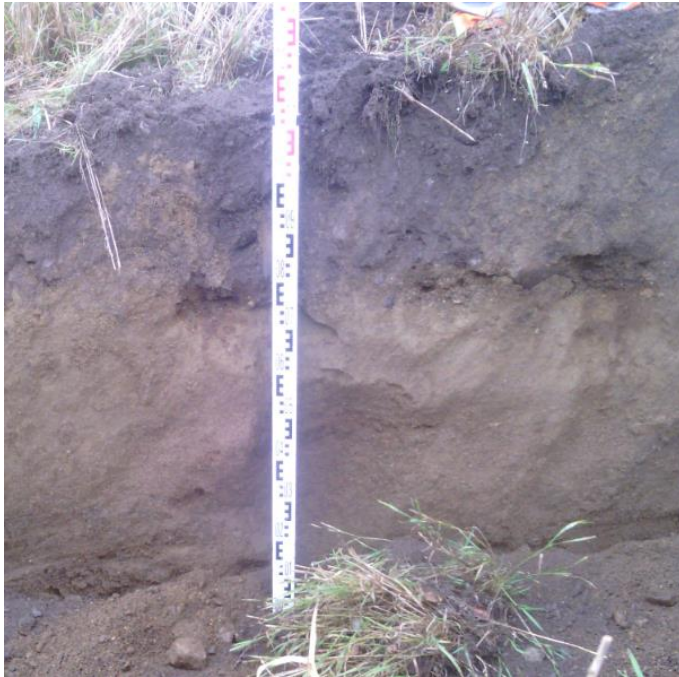
JP5 – Brattstigen 123/1

Figur 2-7. Jordprofil tatt på gården Brattstigen. Tykkelse A-sjikt inntil 40 cm. Tydelig overgang fra A-sjikt til underliggende masser med hensyn til fargeforskjell og mer grusholdige masser. Lite utviklet B-sjikt, uten overgang mot C-sjikt. Totalt er det gravd 1,1 meter ned uten at det er registrert sjiktovergang.

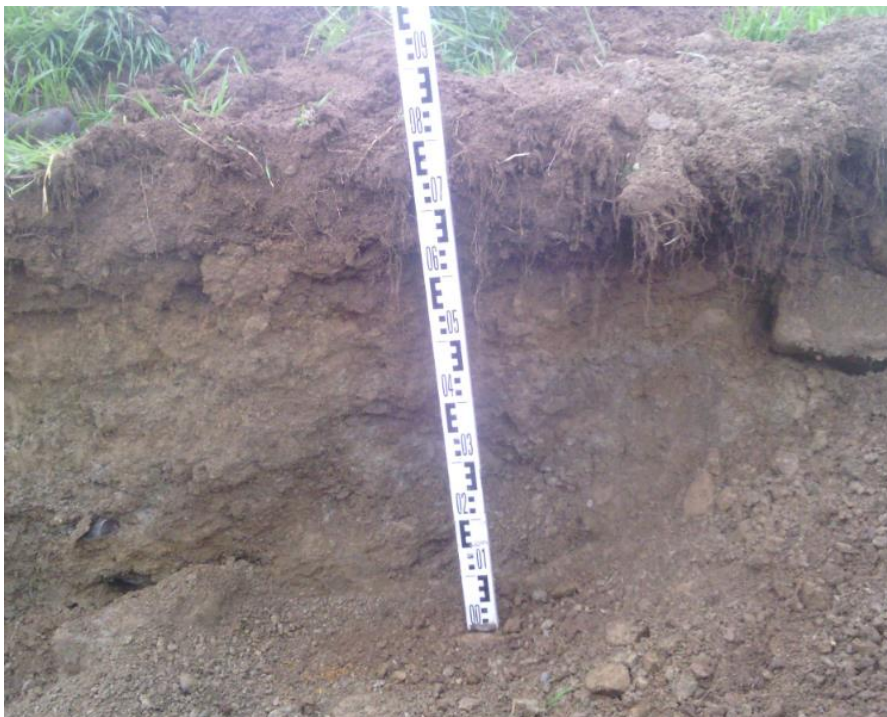
JP9 – Fegring nordre 109/1

Figur 2-12. Jordprofil fra gården Fegring nordre (tatt på østsiden av dagens E6). Tykkelse A-sjikt omkring 25 cm, B-sjikt 20 cm. Totalt gravd 80 cm. Profilet inneholder relativt mye grus/stein.

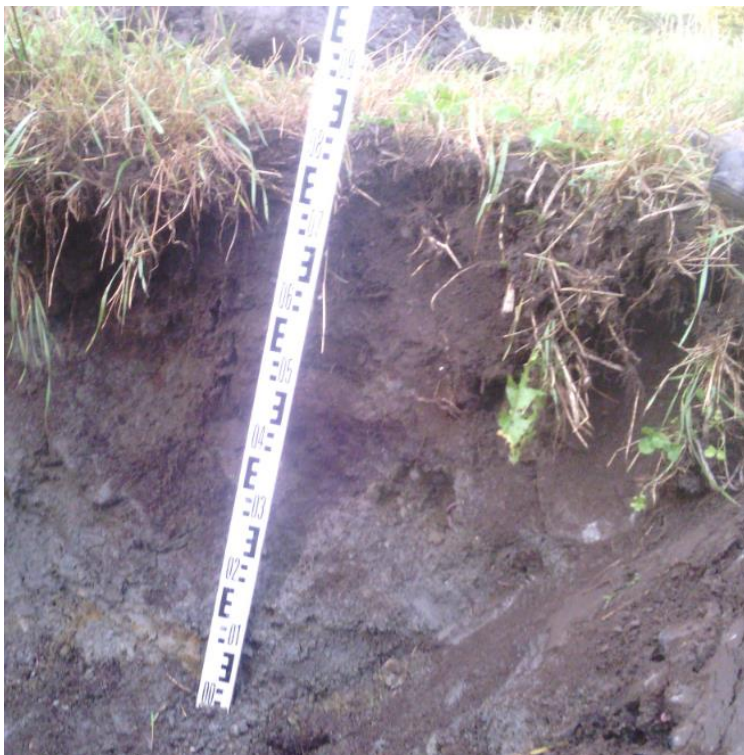
JP12 – Bjørnstad nordre 107/4, 108/1

Figur 2-14. Jordprofil fra gården Bjørnstad nordre (vestsiden av E6). Tykkelse A-sjikt 35-40 cm. B-sjikt vurderes som lite utviklet med en overgang mot fastere og vannholdig leire.

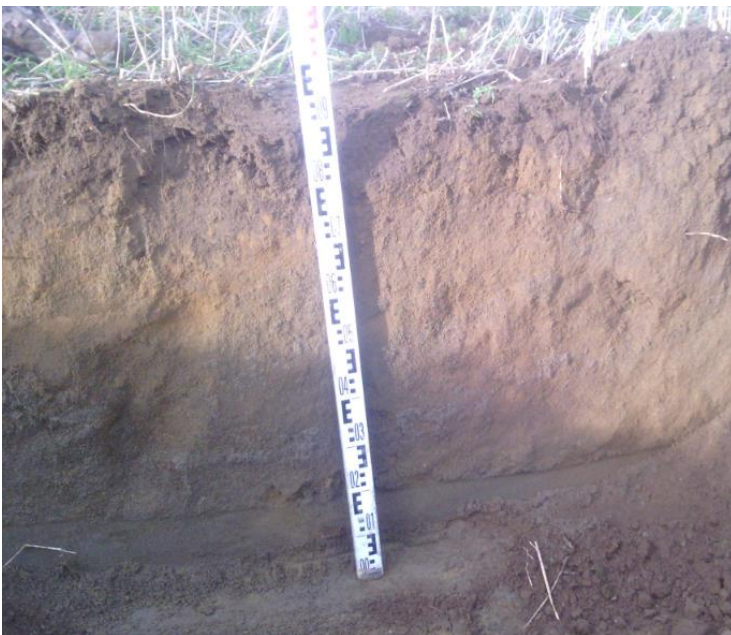
JP14 – Lekshus 4/1

Figur 2-16. Jordprofil fra gården Lekshus. Tykkelse A-sjikt 20 cm, B-sjikt er lite utviklet og framstår som ren sand.

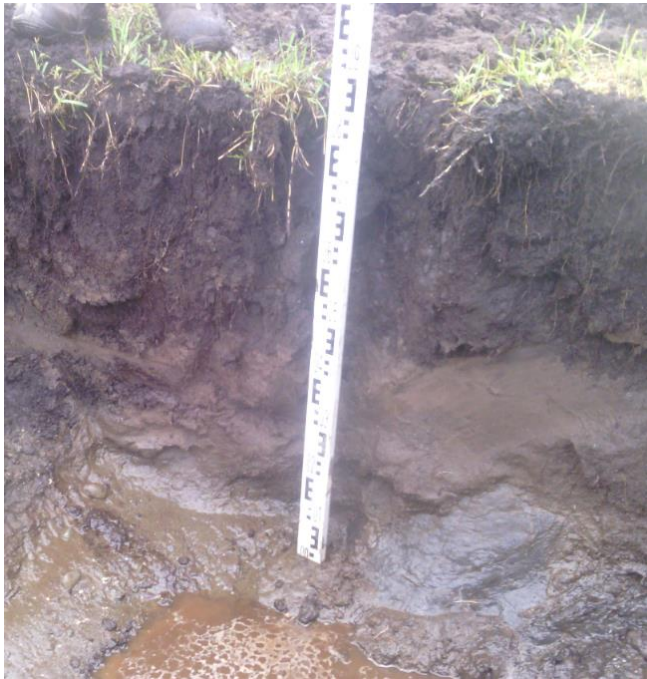
Figur 2-17. Jordprofil fra gården Mo. Tykkelse på A-sjikt mellom 40-45 cm. Lite tydelig B-sjikt, da dette framstår som sandig og svært våt silt.

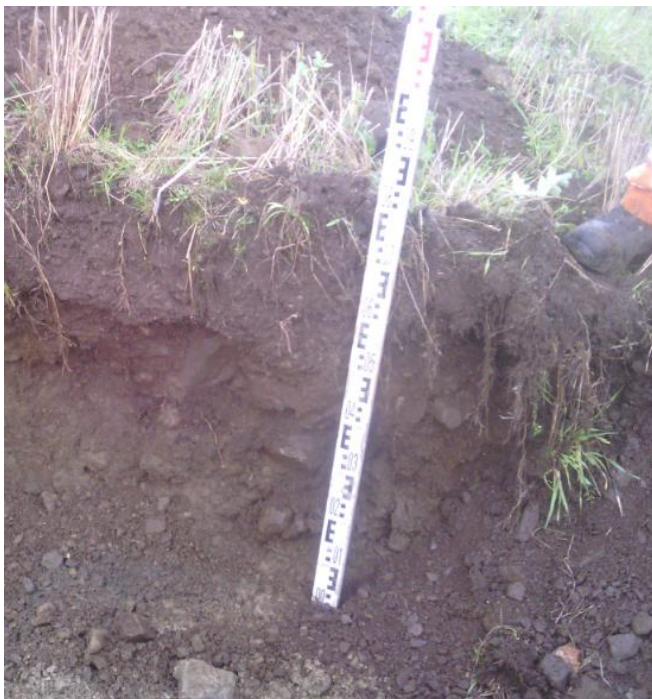
JP16 – Røyne 25/1

Figur 2-18. Jordprofil fra gården Røyne. Tykkelse A-sjikt 25 cm, B-sjikt er lite utviklet. Mye grus og stein i profilet.

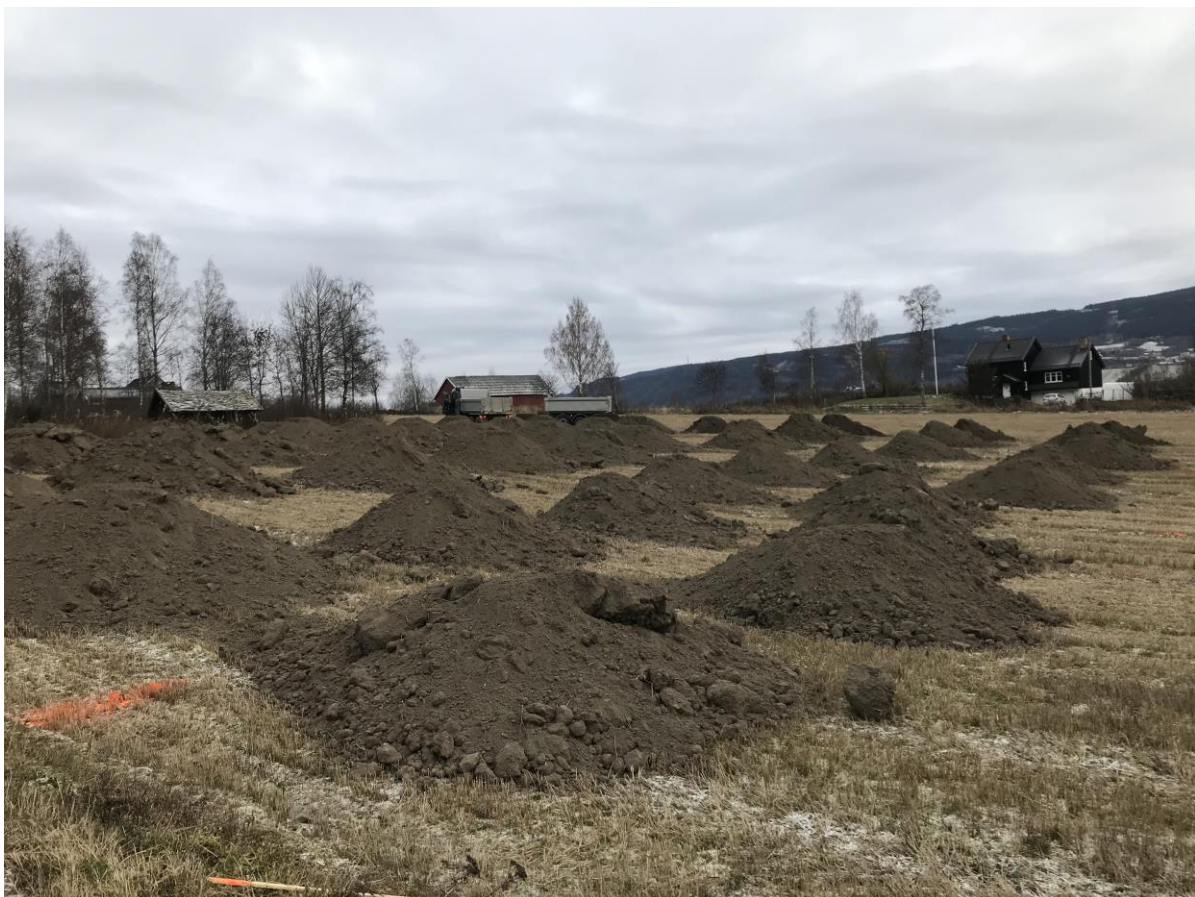
Figur 3-4. Flyttet topplag i hauger som ble jevnet ut med gravemaskin våren 2020 og sådd til ved normal våronntid (Foto: Erik A. Dahl).

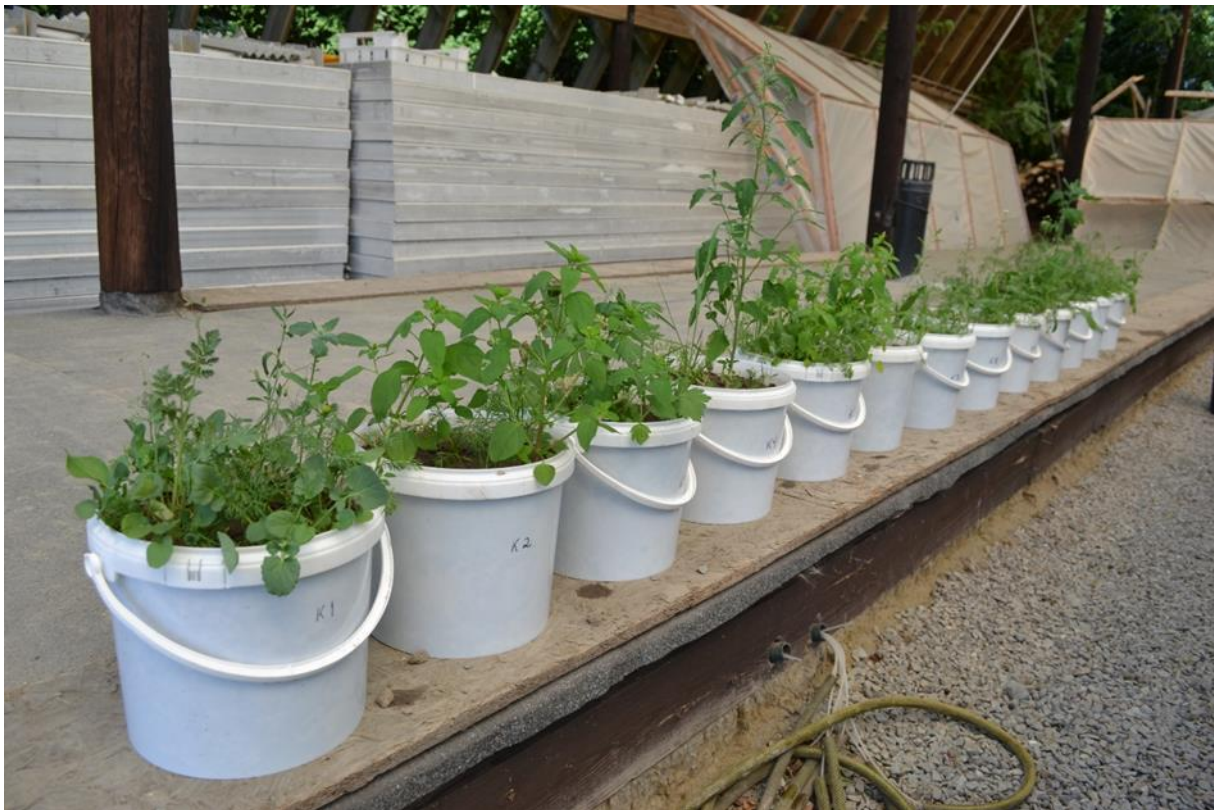
Figur 3-6. Oppspiring av ugras i jord som har vært lagret i ranker under duk (Foto: Trond Knapp Haraldsen).

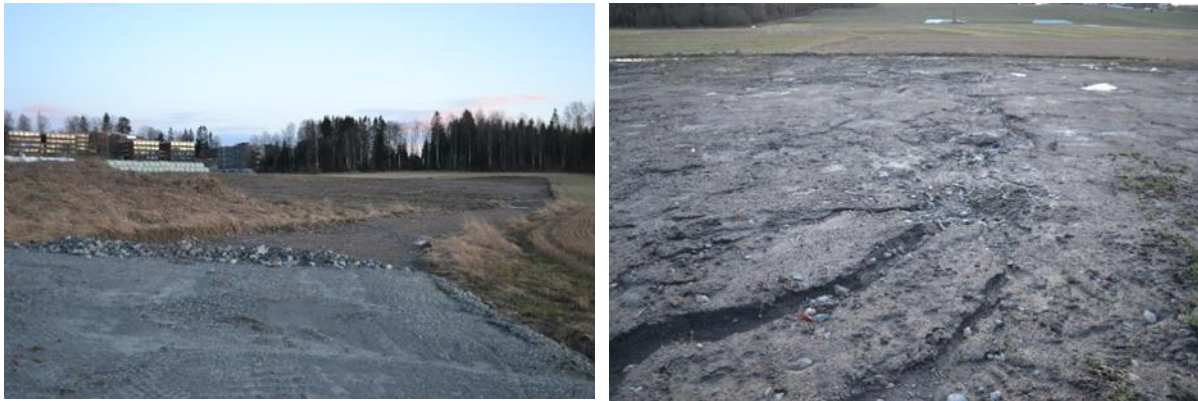
Figur 3-7. Midlertidig masselager under tilbakestilling til jordbruksareal med betydelig erosjon (til høyre) (Foto: Trond Knapp Haraldsen).

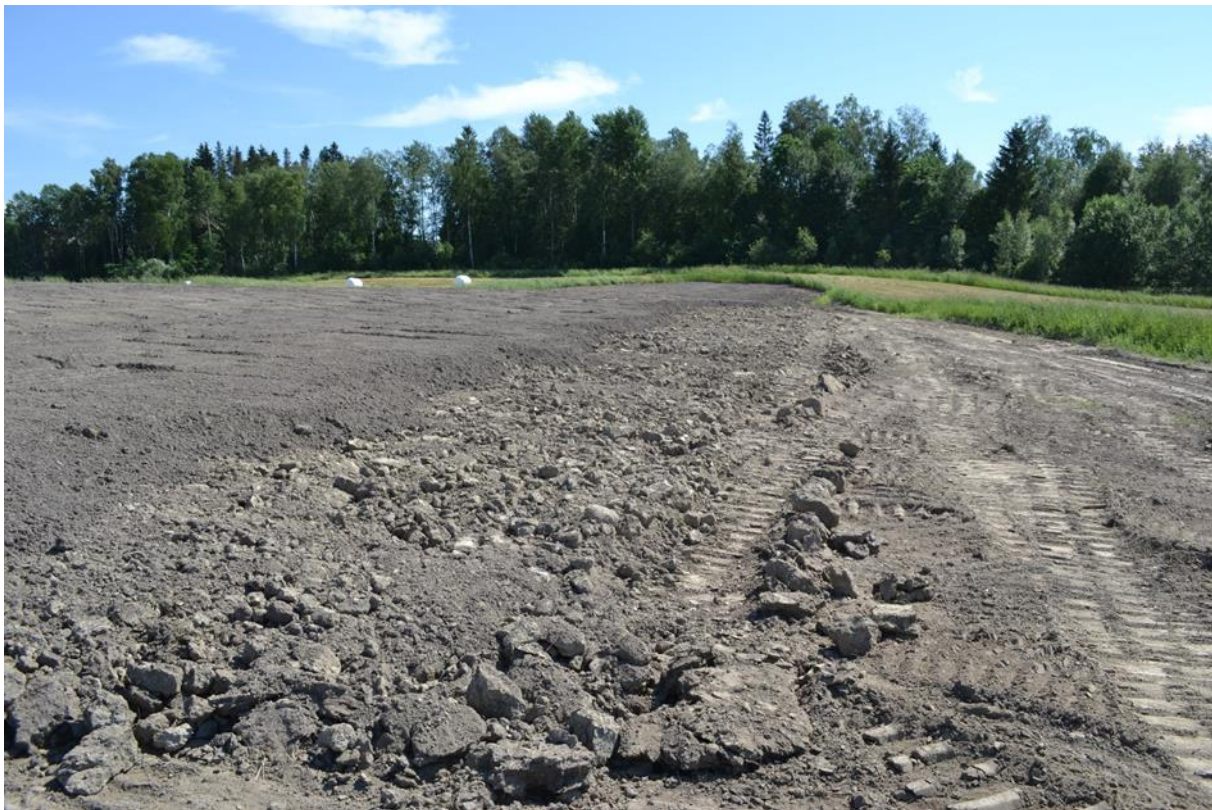
Figur 3-8. Jordløsning og reetablering av jordlag i opprinnelig lagrekkefølge på område for midlertidig masselager på NMBU, Ås (Foto: Trond Knapp Haraldsen)

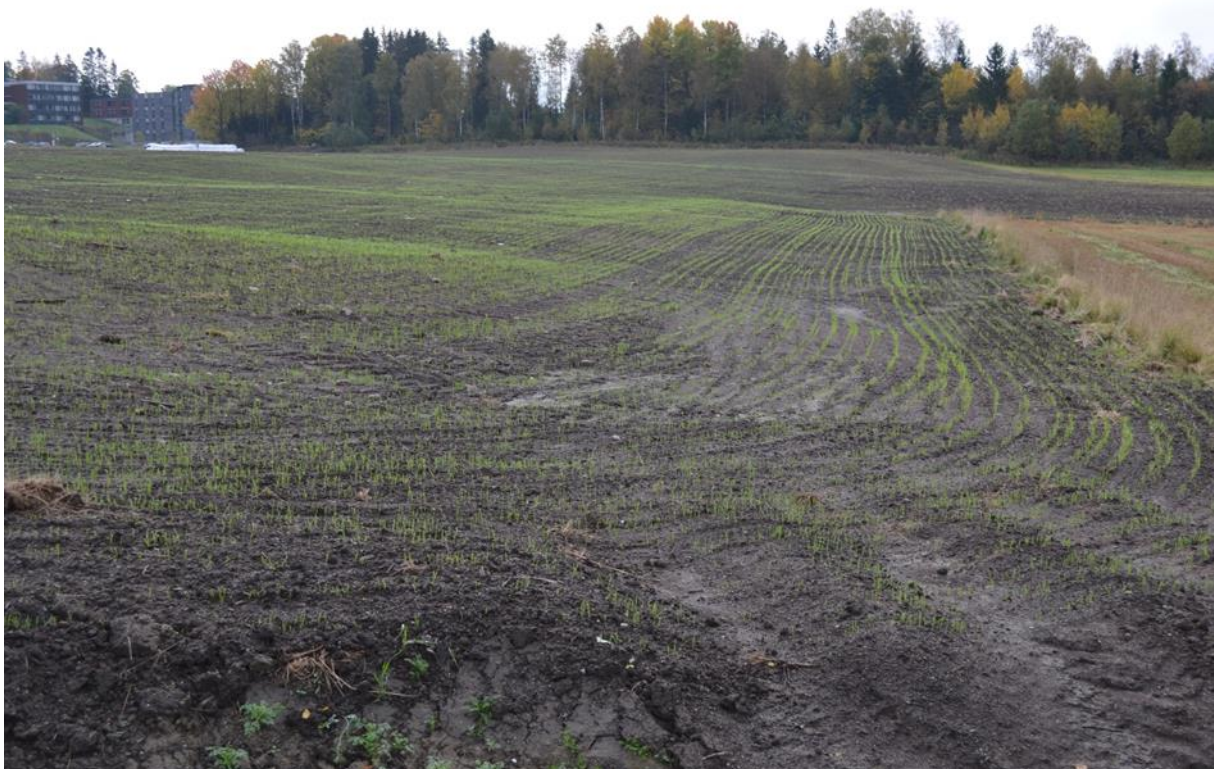
Figur 3-9. Nyspirt høsthvete på reetablert jordbruksareal på område for midlertidig masselager ved NMBU, Ås (Foto: Trond Knapp Haraldsen)

Området ble sådd til med høsthvete i september 2020 og kornet har spirt like fint på det reetablerte jordet som på omkringliggende jordbruksareal (figur 3-9). Det er ikke observert større erosjonsskader på det reetablerte jordbruksarealet enn omkringliggende jordbruksareal selv etter 65 % mer nedbør i oktober 2020 og 431 % mer nedbør i desember 2020 enn normalt. Det tyder på at jordløsningen har hatt effekt i forhold til at vannet trekker ned i grøftesystemet. Det er funnet et sikkert brudd på grøfterør som følge av masselagringen og trafikken med anleggsmaskiner på området.

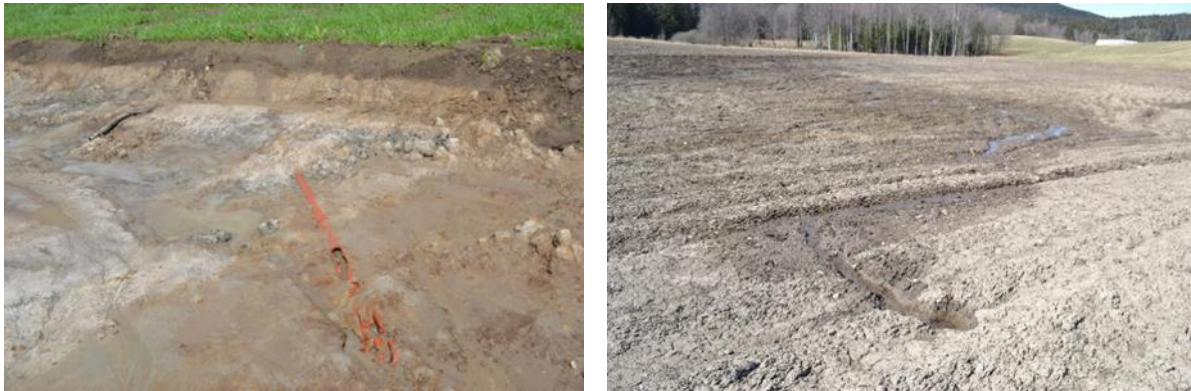
Figur 3-10. Avgravde grøfter på Bogstad, Oslo (til venstre), brudd på grøfterør som gir utlekking av vann over stort område på tilbakestilt jordbruksareal på Bogstad, Oslo (til høyre) (Foto: Trond Knapp Haraldsen).

I andre prosjekter har imidlertid avkuttete grøfterør og brudd på grøfterør som følge av komprimeringsskader forårsaket store problemer med vann som trenger opp fra områder med brudd (figur 3-10). Når en ikke sørger for at avkuttete grøfterør kobles inn på nytt grøftesystem eller en til og med unnlater å reetablere grøftesystem etter anleggsarbeid, vil vann samles på lavpunkt i terrenget og det oppstår vegetasjon med våtmarkspreg (figur 3-11).

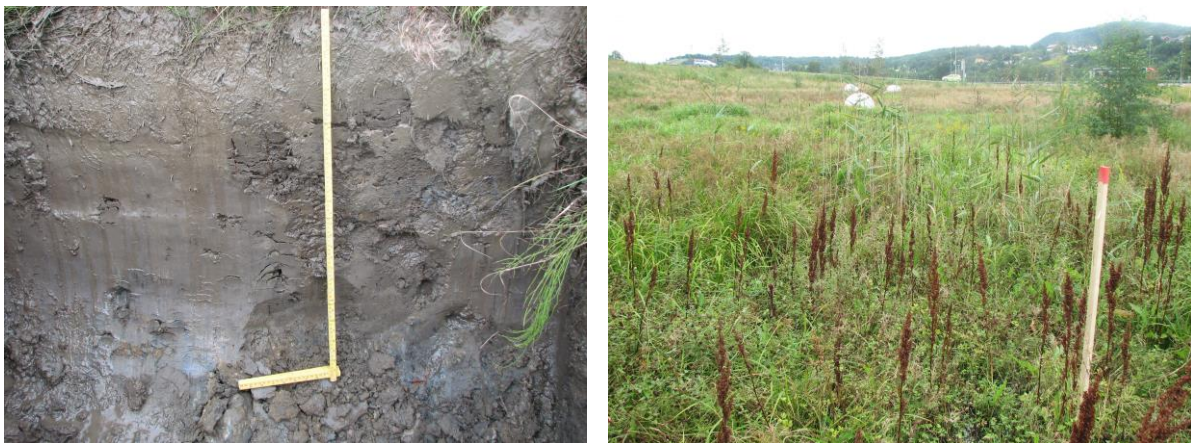
Figur 3-11. Vannmettet leirjord (til venstre) og vegetasjon med begynnende våtmarkspreget (til høyre) på riggområde forsøkt tilbakestilt til jordbruksareal uten reetablering av grøftesystem (Foto: Trond Knapp Haraldsen)

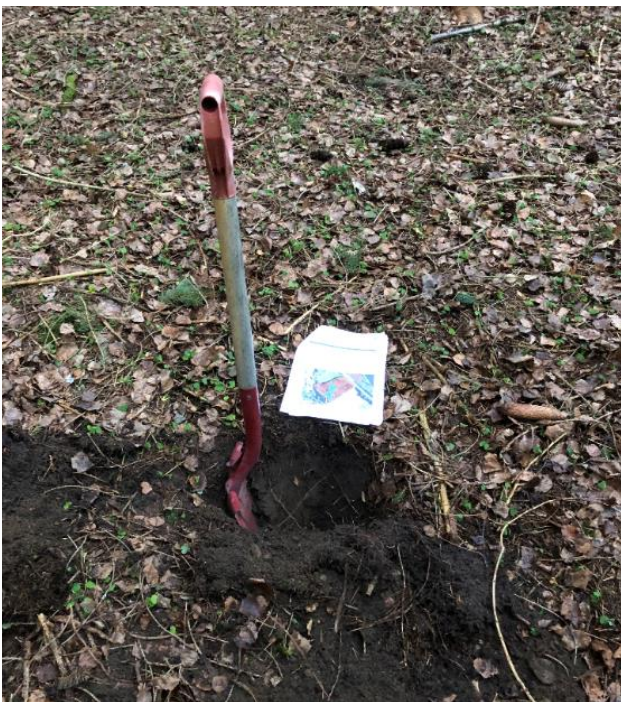
Figur 5-7. Jordprøve 1 – Moldrik jord med relativt lavt steininnhold gjør at området framstår som svært godt egnet for oppdyrking.

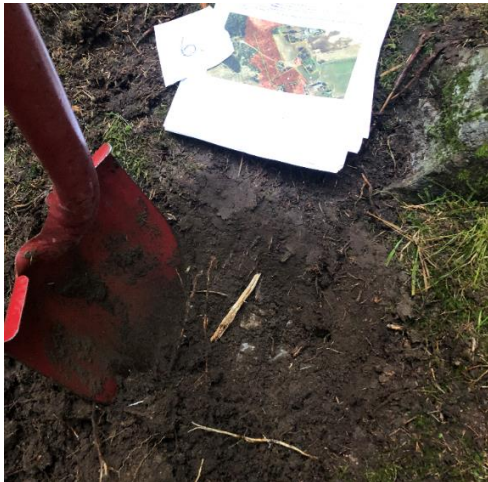
Figur 5-19. Jordprofil for område 49. Som bildet viser er det begrenset med jord i området. På prøvetakingsstedet var det ikke mer enn 10-15 cm jord før det var stein/blokk som hindret videre profilgraving.

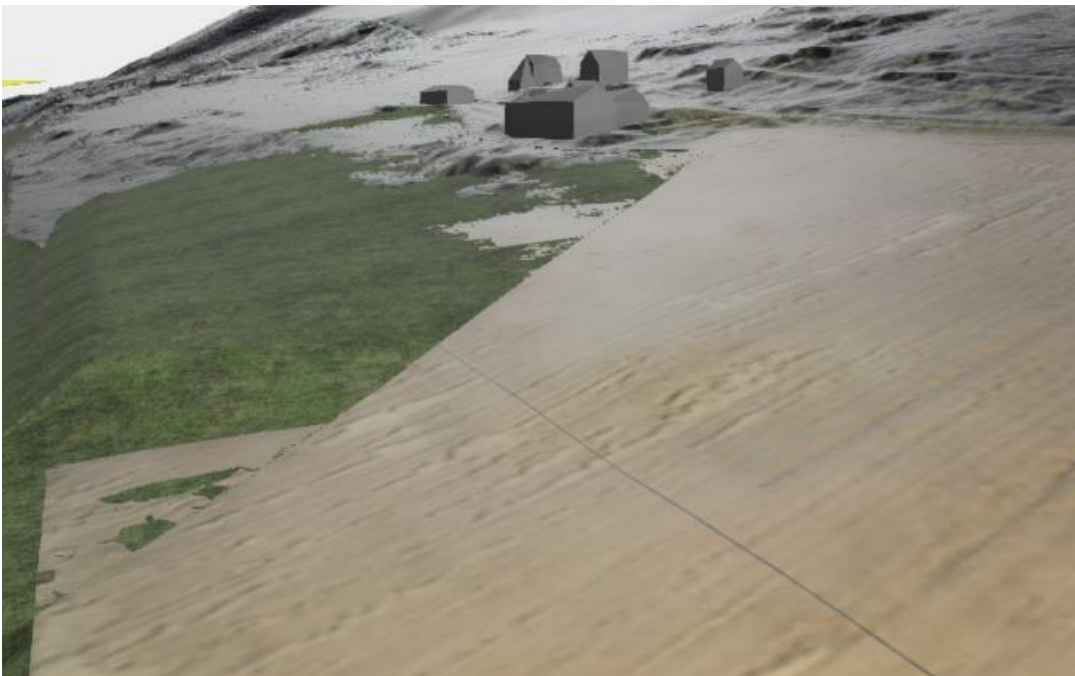
Figur 5-24. Løsningen forutsetter en heving av terrenget på innsiden av Fylkesvegen. Dette muliggjør en oppdyrking av arealet opp mot gården. Det hevede arealet får mindre helning enn tilstøtende areal.

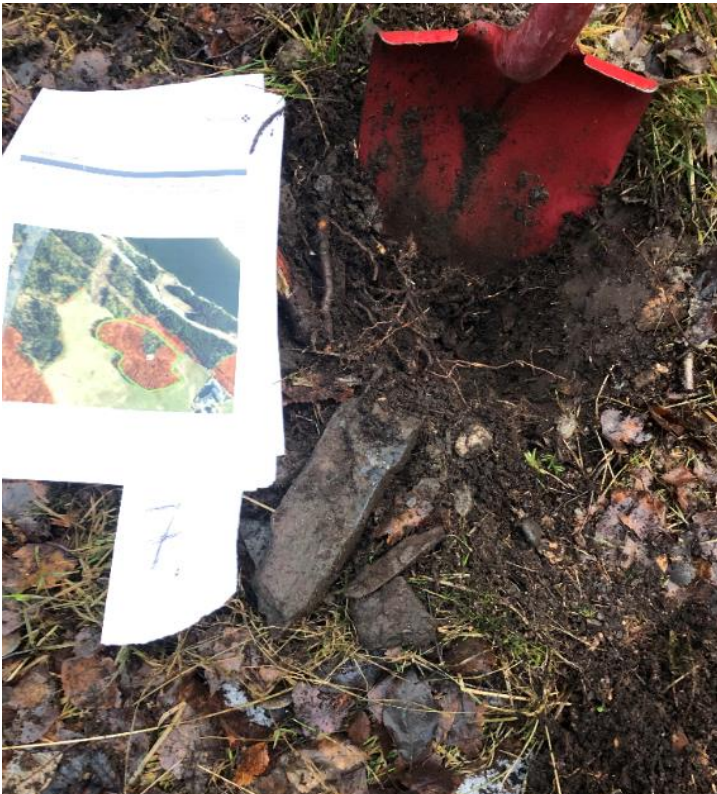
Figur 5-29. Det er forsøkt gravd et jordprofil i området. Som bildet viser, er det svært mye stein i grunnen.

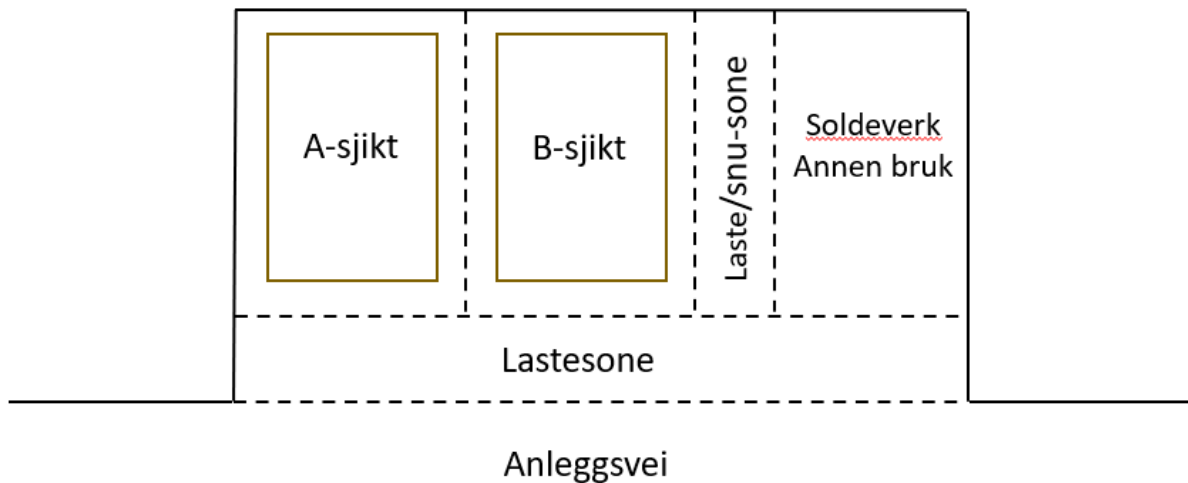
Figur 6-4. Eksempel på hvordan et mellomlager for jord kan organiseres. Det er viktig at det er tilstrekkelig plass slik at jord ikke blandes og det er nok plass til å håndtere jorda ved opplasting og annen aktivitet på anlegget. Skissen viser en lastesone langs anleggsvei, dedikert plass for A- og B-sjikt fra aktuell teig, snu- eller lasteplass og reserveareal. Noe av arealet kan også benyttes av soldeverk for utsortering av stein fra massene eller produksjon av nytt B-sjikt.

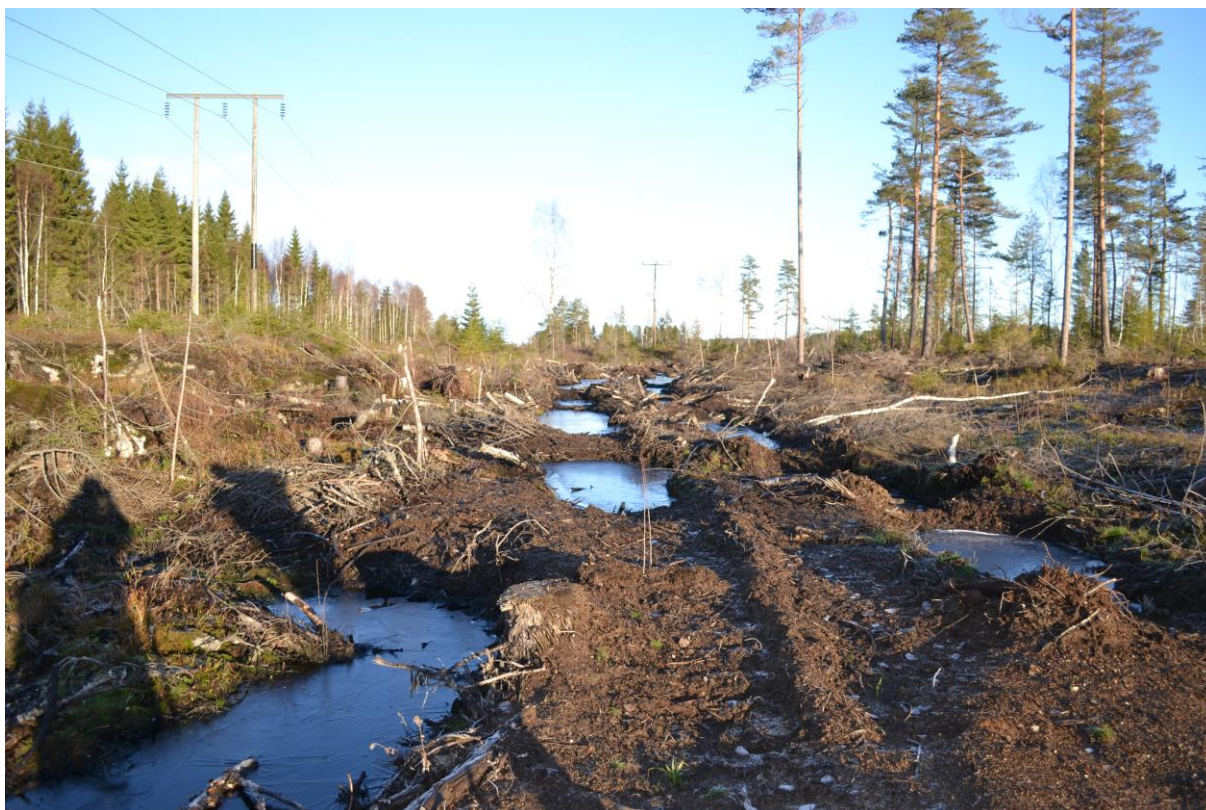
Figur 7-1. Vannfylte kjørespor etter skogsdrift på potensielt nydyrkingsfelt med jordflytting (foto: Trond Knapp Haraldsen)

Generelt må en alltid starte anleggsarbeidet med å klargjøre mottaksarealene for mottak av jord. Mange av mottaksarealene preges av at de i utgangspunktet er for våte for jordbruksaktivitet og da er det åpenbart også for vått for anleggsmaskiner. En må som første ledd etablere avskjæringsgrøfter mot tilgrensende utmarksareal, utdype bekker/åpne kanaler og sikre gode avløpsforhold. Ofte vil det være tilstrekkelig til å komme videre i anleggsarbeidet. I flere prosjekter har en observert at skogsdrift i anleggssonen og på nydyrkingsfelt har medført omfattende kjøreskader, og det er derfor viktig at hogstmaskiner ikke er i aktivitet så lenge jorda er bløt og bæresvak (se figur 7-1).

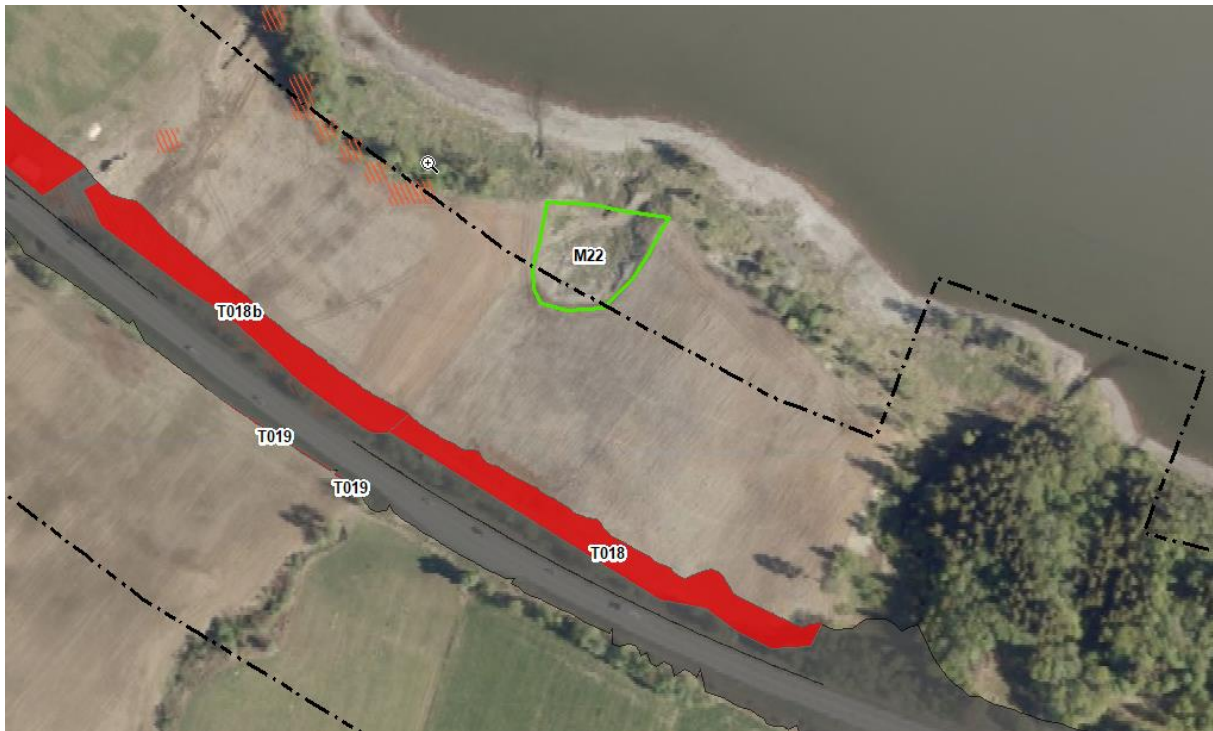
Figur 7-2. Mottaksarealer syd for Røyne (Dale). Arealer for nydyrking markert med grønt omriss (M22). Giverareal for matjord markert med røde flater (eks. T018).

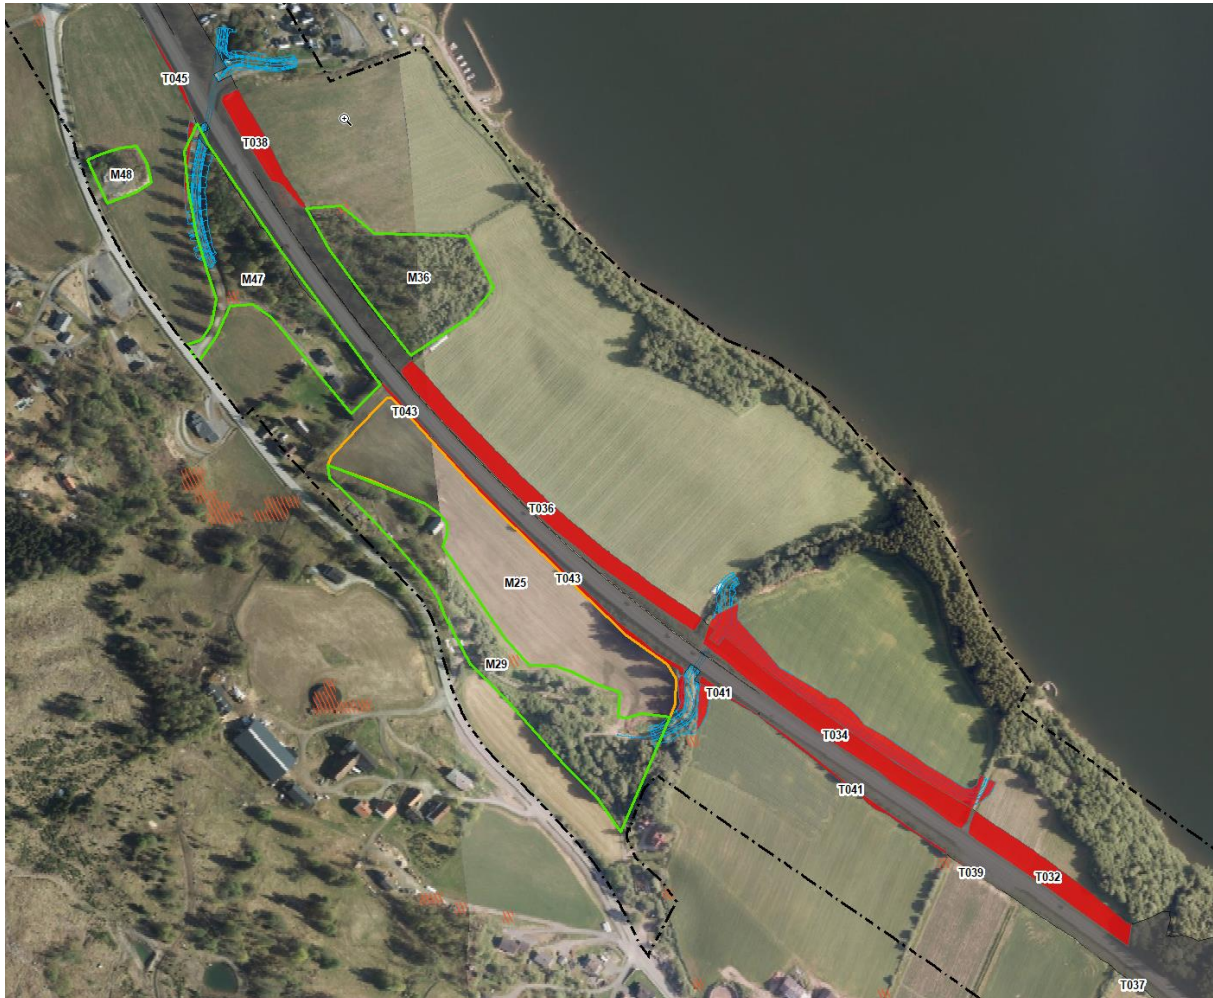
Figur 7-3. Mottaksarealer syd for Furuodden. Arealer for nydyrking markert med grønt omriss (eks. M47). Giverareal for matjord markert med røde flater (eks. T036).

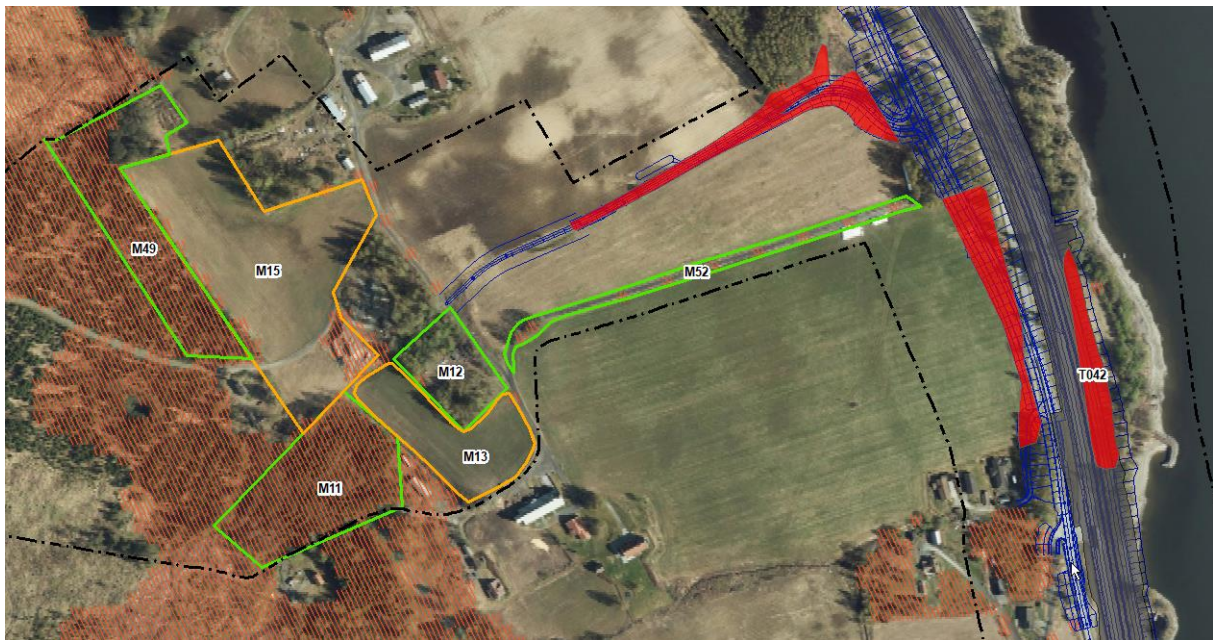
Figur 7-4. Mottaksarealer ved Mo - Lekshus. Arealer for nydyrking markert med grønt omriss (eks. M49). Giverareal for matjord markert med røde flater (eks. T042).
